DIAGNÓSTICO CONSTRUCCIÓN DE INFRAESTRUCTURA EDUCATIVA

I. INFORMACIÓN GENERAL DEL ESTABLECIMIENTO EDUCATIVO

NOMBRE DE LA INSTITUCIÓN EDUCATIVA: I.E SAN VICENTE DEL CONGO
 CODIGO DANE INSTITUCIÓN EDUCATIVA: 205837001880
 NOMBRE DE LA SEDE EDUCATIVA: E.R LOS ENAMORADOS
 CODIGO DANE DE LA SEDE EDUCATIVA: 2005837000620
 Dirección/ Municipio: TURBO VEREDA SAN VICENTE Departamento: ANTIOQUIA
 FECHA DE VISITA DIA: 30 MES: 7 AÑO: 2018 JORNADAS: MAÑANA TARDE: NOCHE:
 COORDENADAS GEOGRAFICAS (GPS) X: N 1065°11'13,2" Y: W 1400° 34'4,8"
 RECTOR: EDGAR MORALES URBANA: RURAL:
 E-mail: SEM@TURBOEDUCADO.GOV.CO TELÉFONO: 3128871194
 * La I.E. dispone de predio con certificado de libertad y tradición, escritura a nombre de la I.E. o del Municipio ó resolución de adjudicación de etnias indígenas o afrocolombianos. SI NO Tipo de doc.: MATRICULA INMOBILIARIA No del doc.: N 034-77935
 Anexa documento: SI NO

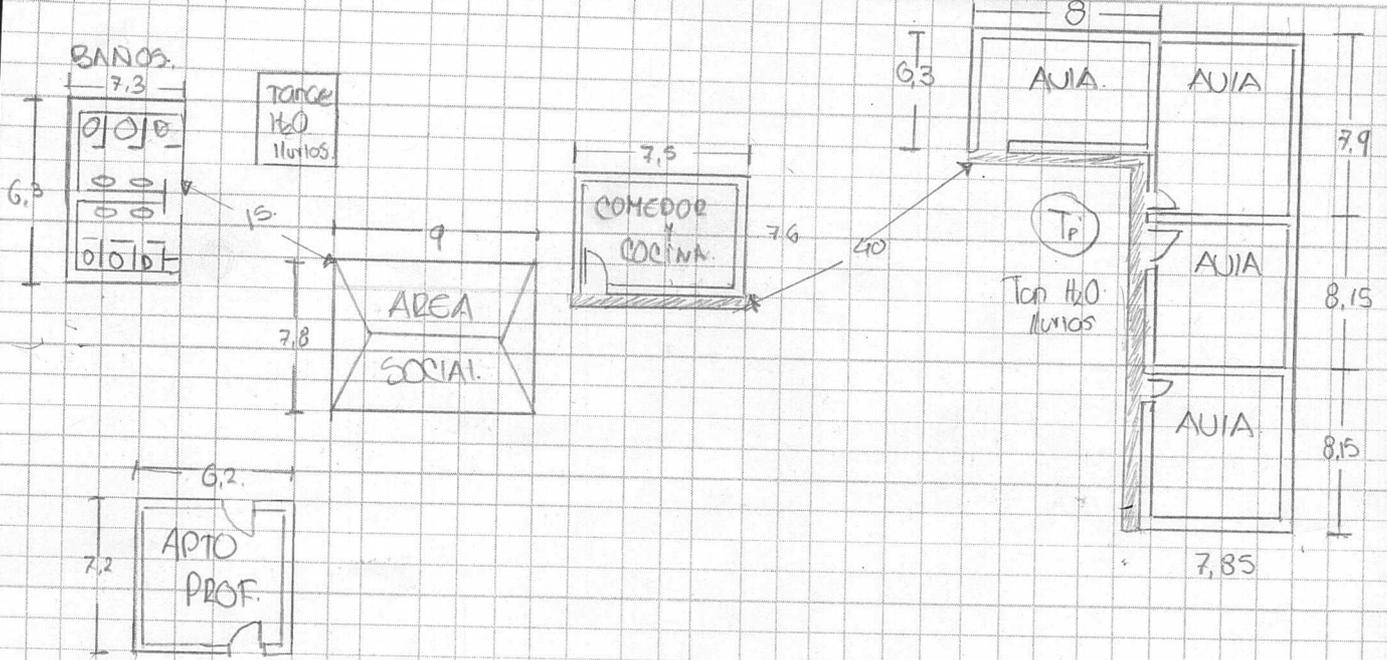
III. LEVANTAMIENTO DEL PREDIO Y UBICACIÓN DE LOS ESPACIOS (INCLUIR MEDIDAS) Ubicar según Norte

A BOCHE AUIAS.

- Tejas en eternit estructura en cercha en varilla (combro parcial)
- Pisos. Tableta de gres
- Filtración tarcera. por falta de Arden.

*** COMEDOR.**

- mden en mal estado
- cubierta en teja eternit (MAI Estado) estructura en cercha en varilla. Pisos esmaltado (MAI estado)

*** Banos:**

- Puertas en mal estado
- Hace Falta Griferios.
- Lavamanos - Sanitarios
- Cuerten con Ceramica.
- Pazo Septico mal estado
- No cuenta con suministro actual de H₂O

A AREA SOCIAL (enmemoda)

- Estructura madera y teja zinc.
- Piso esmaltado Mal estado

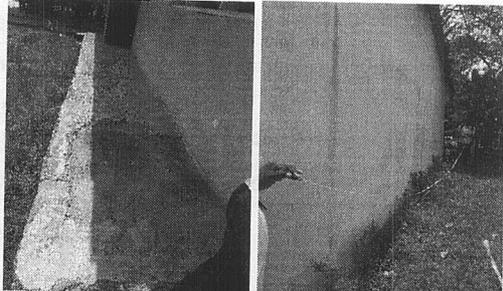
<p>1 ANDENES</p>

LA SEDE TIENE FILTRACIONES EN LAS PLACAS DE LAS AULAS POR FALTA DE ANDENES.

CONSTRUCCION DE ANDENES QUE CONECTEN LOS BAÑOS
