DIAGNÓSTICO CONSTRUCCIÓN DE INFRAESTRUCTURA EDUCATIVA

NOMBRE DE LA INSTITUCIÓN EDUCATIVA: Institución Educativa la Barrialosa
 CODIGO DANE INSTITUCIÓN EDUCATIVA: 286001002865
 NOMBRE DE LA SEDE EDUCATIVA:
 CODIGO DANE DE LA SEDE EDUCATIVA:
 Dirección/ Municipio: Puerto Gomezán Departamento: Putumayo
 FECHA DE VISITA: DIA 23 MES 08 AÑO 2018 JORNADAS MAÑANA TARDE NOCHE
 COORDENADAS GEOGRAFICAS (GPS) X: 75° 34' 57,44" W Y: 0° 49' 58,12" N
 RECTOR: Gildardo Aranzales Lopez URBANA RURAL
 E-mail: aranzalesmaja@yahoo.es TELÉFONO: 312379788
 * La I.E. dispone de predio con certificado de libertad y tradición, escritura a nombre de la I.E. o del Municipio ó resolución de adjudicación de etnias indígenas o afrocolombianos. SI NO Tipo de doc.:
 No del doc.:
 Anexa documento: SI NO

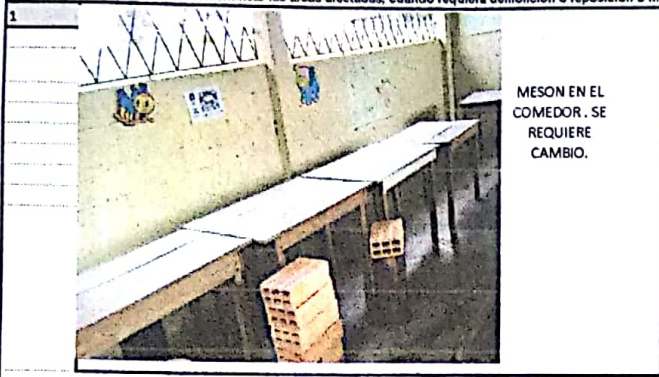
MESON EN EL COMEDOR. SE REQUIERE CAMBIO.

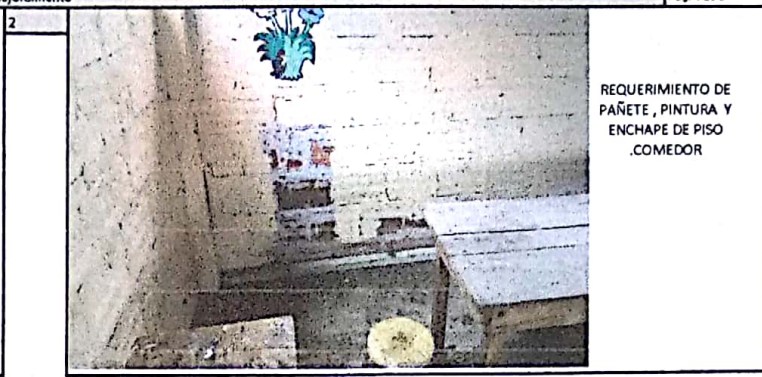
REQUERIMIENTO DE PAÑETE, PINTURA Y ENCHAPE DE PISO .COMEDOR

A. PAÑETE MURO M2:	Ubicación: <u>COMEDOR</u>	Cant: <u>58,1</u>	UND: <u>m²</u>	Medidas: _____	Material: <u>Mestizo 1:4</u>
B. VINILO SOBRE MURO 2 MANOS:	Ubicación: <u>COMEDOR</u>	Cant: <u>58,1</u>	UND: <u>m²</u>	Medidas: _____	Material: _____
C. KORAZA SOBRE MURO 2 MANOS:	Ubicación: _____	Cant: _____	UND: _____	Medidas: _____	Material: _____
D. IMPERMEABILIZACIÓN MUROS	Ubicación: _____	Cant: _____	UND: _____	Medidas: _____	Material: _____
E. IMPERMEABILIZACIÓN PLACAS:	Ubicación: _____	Cant: _____	UND: _____	Medidas: _____	Material: _____
F. CAMBIO DE GRIFERÍA:	Ubicación: _____	Cant: _____	UND: _____	Medidas: _____	Material: _____
G. Otro: Cual?	Ubicación: _____	Cant: _____	UND: _____	Medidas: _____	Material: _____

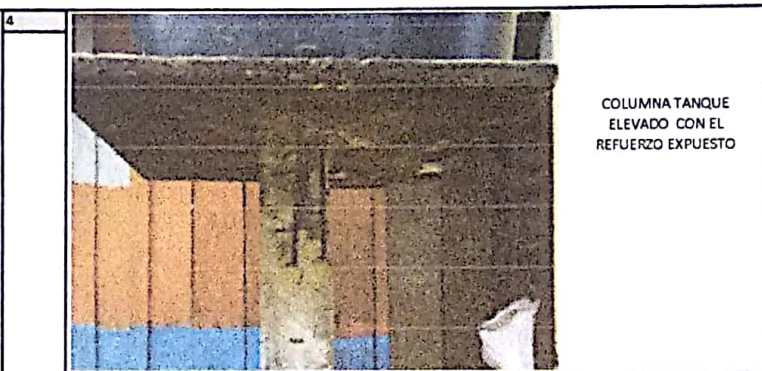
COLUMNA TANQUE ELEVADO CON EL REFUERZO EXPUESTO

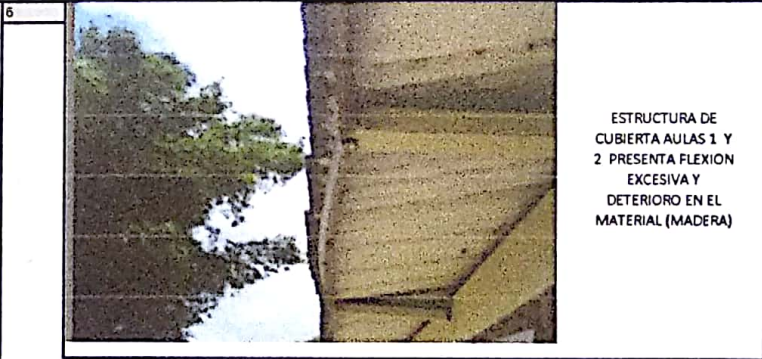
ESTRUCTURA DE CUBIERTA AULAS 1 Y 2 PRESENTA FLEXION EXCESIVA Y DETERIORO EN EL MATERIAL (MADERA)

• Estructura de cubierta de Aulas 1 y 2 en
 Pésimas condiciones.
 • la demanda estudiantil es superior a la oferta
 de instalaciones.
 A la red se accede en bote recorriendo una distancia de 120 km
 durante 40 minutos, para luego caminar aprox. 100 m.

A. REPOSICIÓN DE TEJA:	Ubicación: <u>A1/A2</u>	Cant: <u>3/3</u>	UND: <u>Und</u>	Medidas: <u>0,8 x 3 m</u>	Material: <u>Estanit</u>
B. REPOSICIÓN ESTRUCTURA CUBIERTA:	Ubicación: <u>A1/A2</u>	Cant: <u>87,4</u>	UND: <u>m²</u>	Medidas: <u>(12,3 x 7,1) m</u>	Material: _____
