DIAGNÓSTICO CONSTRUCCIÓN DE INFRAESTRUCTURA EDUCATIVA

NOMBRE DE LA INSTITUCIÓN EDUCATIVA:		CENTRO EDUCATIVO RURAL EL DANUBIO											
CODIGO DANE INSTITUCIÓN EDUCATIVA:		286568002874											
NOMBRE DE LA SEDE EDUCATIVA:													
CODIGO DANE DE LA SEDE EDUCATIVA:													
Dirección/ Municipio:		ORITO. PUERTO ASIS					Departamento		PUTUMAYO				
FECHA DE VISITA	DIA	17	MES	9	AÑO	2018	JORNADAS	MAÑANA	<input checked="" type="checkbox"/>	TARDE	<input type="checkbox"/>	NOCHE	<input type="checkbox"/>
COORDENADAS GEOGRAFICAS (GPS)		X:		76°27'30,49" O									
		Y:		0°35'34,58" N									
RECTOR:	ALVARO ABEL QUENAN GOMEZ					URBANA		RURAL		<input checked="" type="checkbox"/>			
E-mail:	alvaroquenan43@gmail.com					TELÉFONO:		3106188609

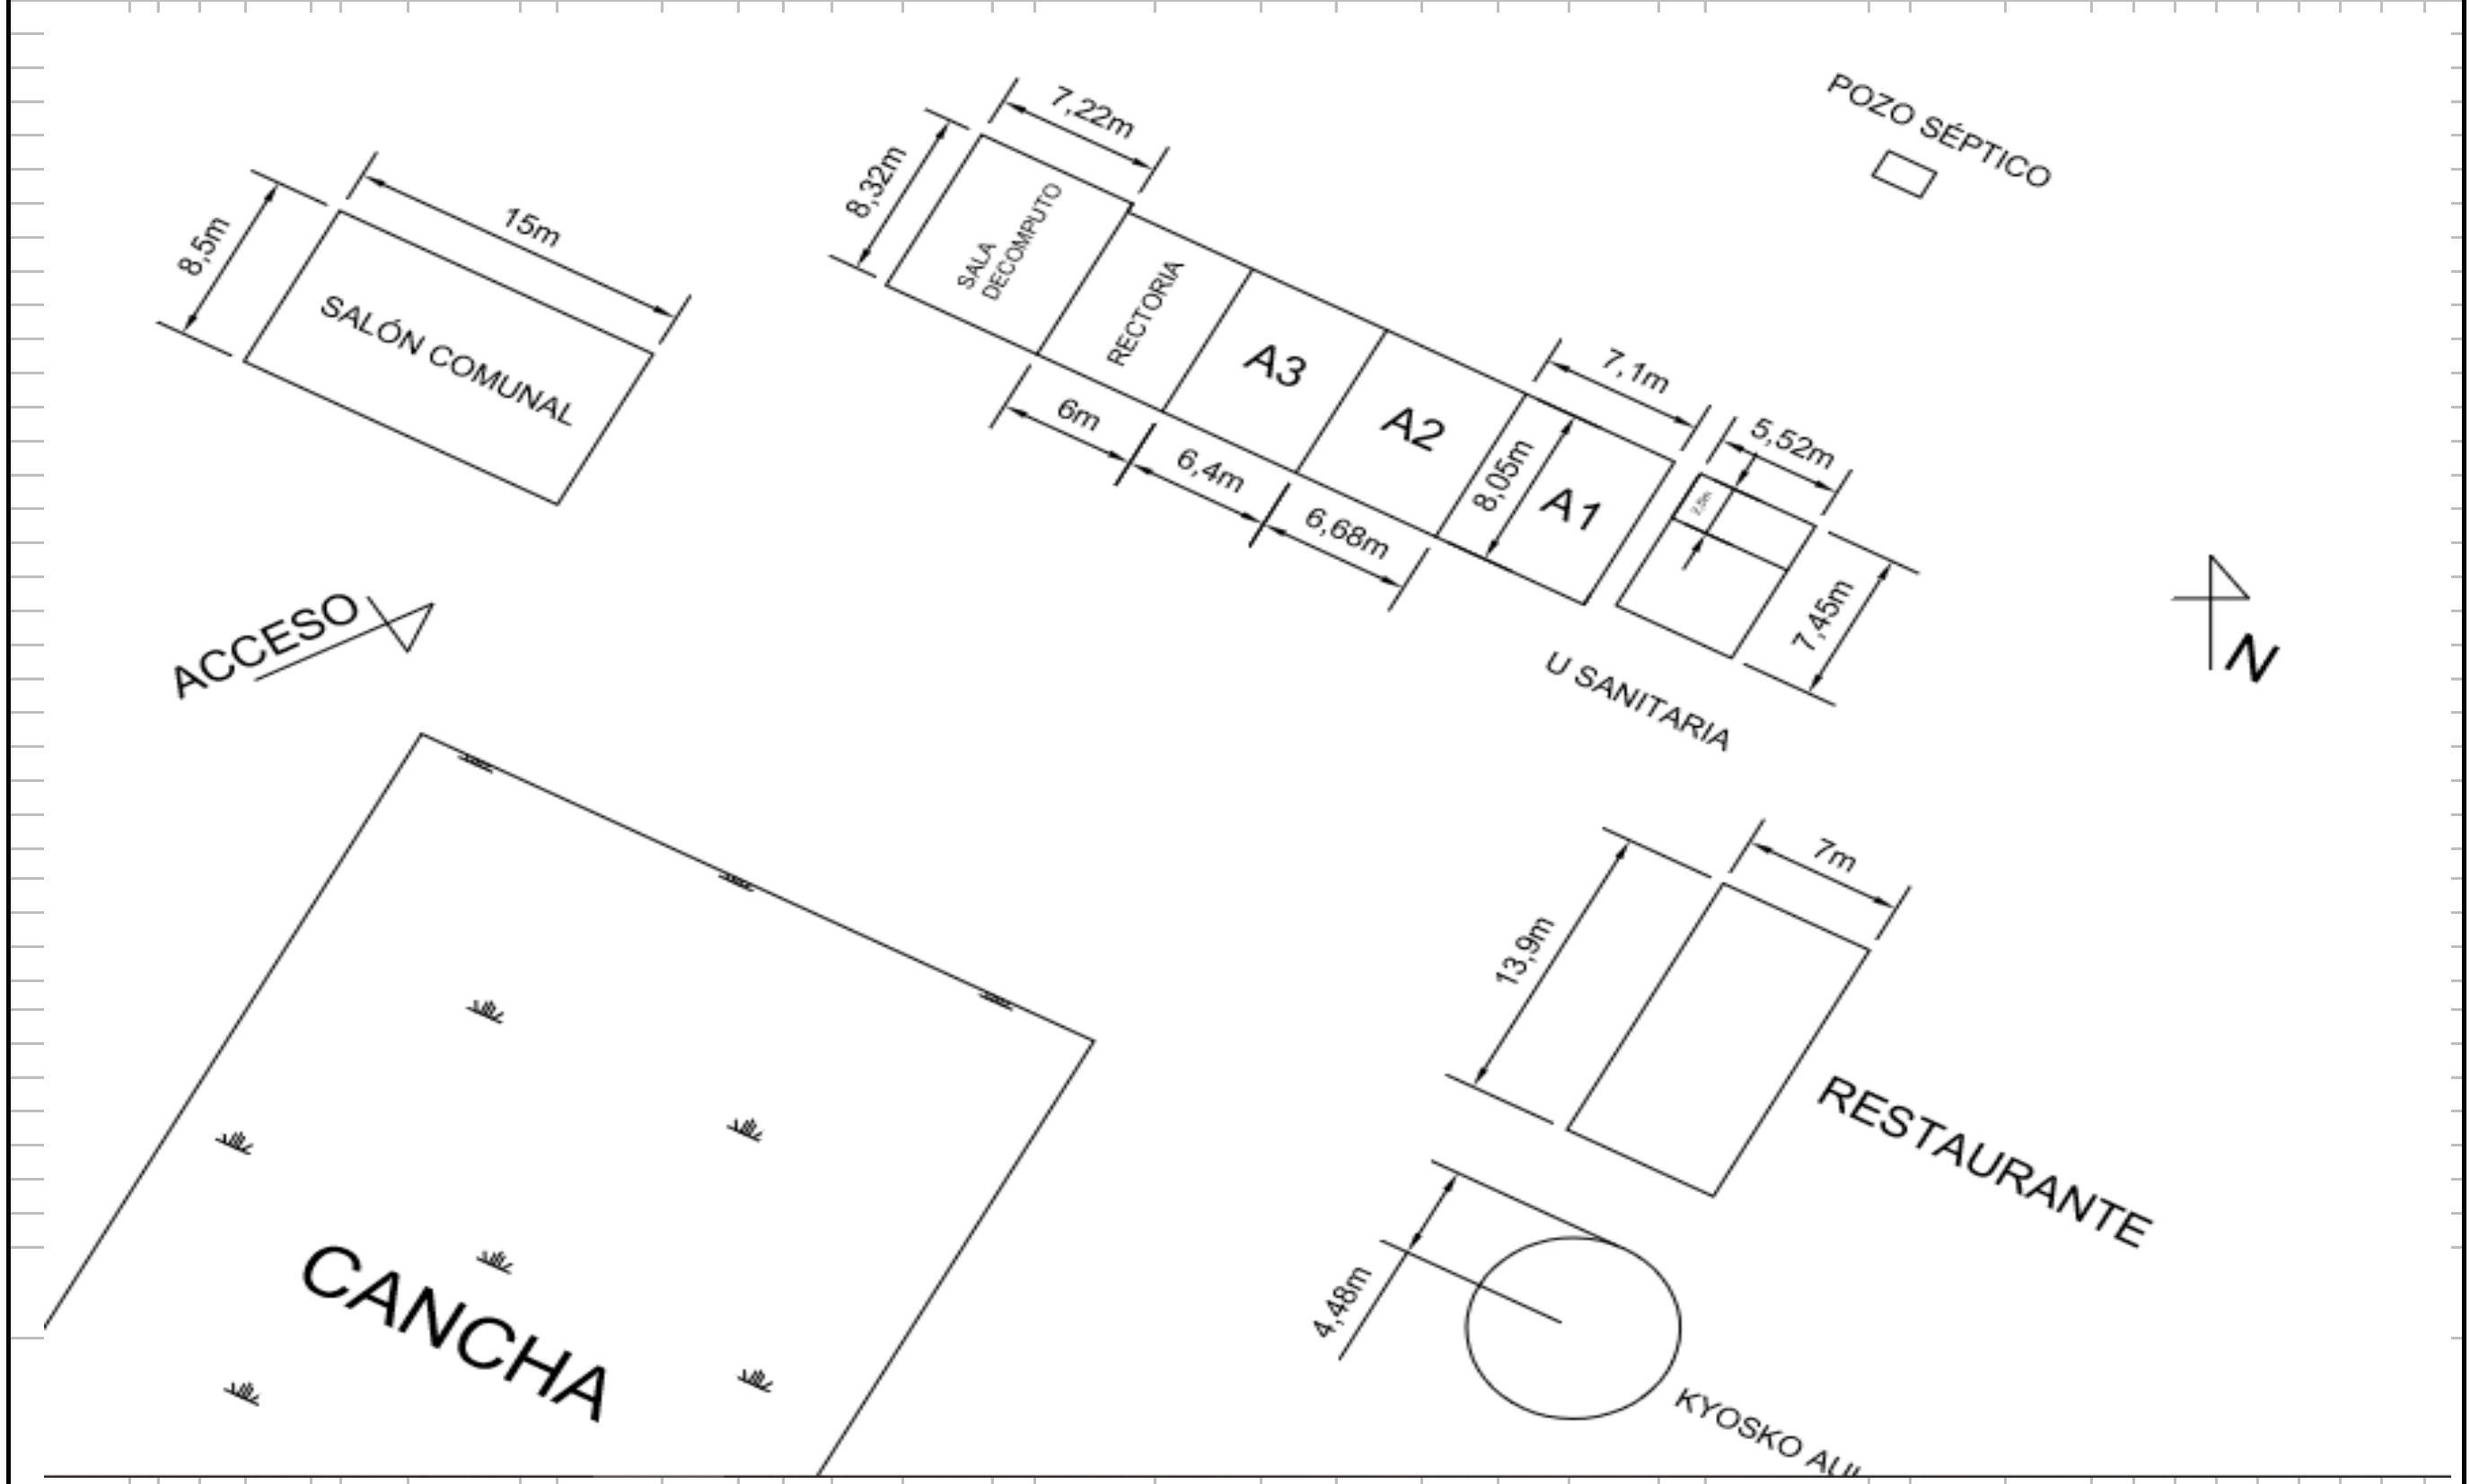
5. CONSTRUCCIÓN NUEVA : El establecimiento evidencia la falta de instalaciones y ambientes escolares (Describe claramente la necesidad, indicando el motivo, el tipo y número de espacios requeridos)

Debe tener en cuenta en el esquema los siguientes aspectos:
 1. Ubicación de elementos hidráulicos y sanitarios :indicar: ubicación de acometida hidráulica y diámetro - tanques de reserva y su dimensión.
 2. Ubicación de elementos eléctricos: indicar ubicación del transformador - contador - tablero eléctrico - planta eléctrica.
