**DIAGNÓSTICO CONSTRUCCIÓN DE INFRAESTRUCTURA EDUCATIVA**

NOMBRE DE LA INSTITUCIÓN EDUCATIVA:		C.E JOSE MARIA CORDOBA												
CODIGO DANE INSTITUCIÓN EDUCATIVA:		219050000127												
NOMBRE DE LA SEDE EDUCATIVA:		JOSE MARIA CORDOBA ( SEDE PRINCIPAL)												
CODIGO DANE DE LA SEDE EDUCATIVA:		219050000127												
Dirección/ Municipio:		Vereda EL PLAN/ ARGELIA					Departamento		Cauca					
FECHA DE VISITA	DIA	24	MES	7	AÑO	2018	JORNADAS	MAÑANA	X	TARDE		NOCHE		Jornada única
COORDENADAS GEOGRAFICAS (GPS)		X:	77° 21' 59,1724"											
		Y:	2° 425,137,53"											
RECTOR:	LUCIO ANTONIO RUANO					URBANA		RURAL		vereda el plan				
E-mail:	<a href="mailto:lucioruano@hotmail.com">lucioruano@hotmail.com</a>					TELÉFONO:		3122139439

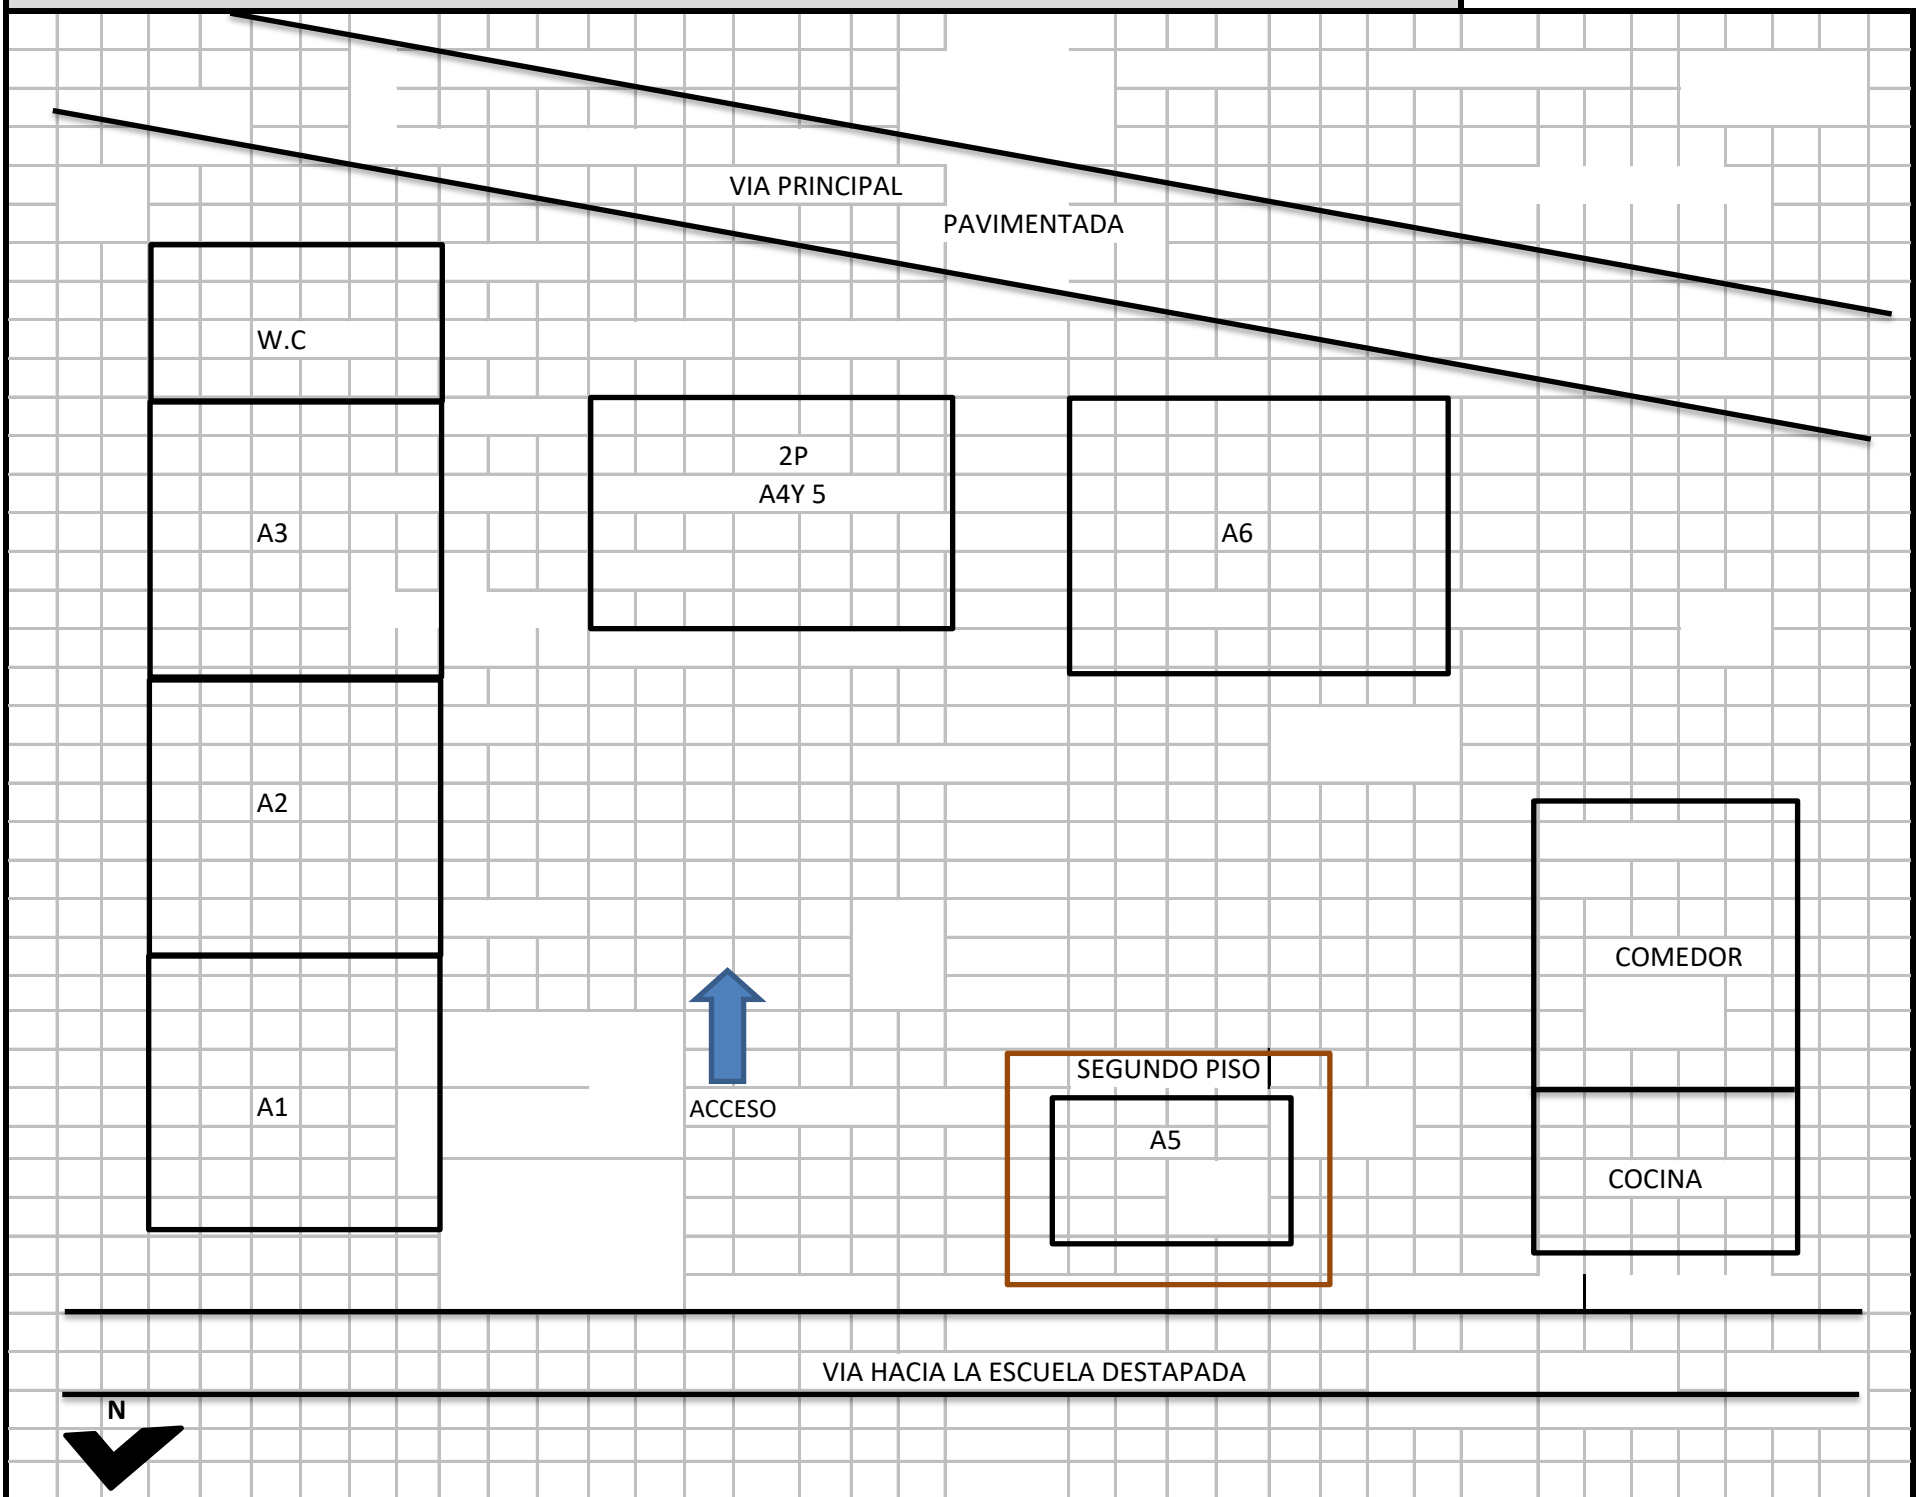
**EL BAÑO SE ENCEUNTRA EN DETERIORO, LAS DUCHAS EN MAL ESTADO SANITARIOS LAVAMAMOS, REPELLO Y ESTRUCTUTA DE CUBIERTA MAL, SE REQUIERE 3 TANQUES DE ALMACENAMIENTO 2 PARA LAS BATERIAS SANITARIAS Y UNA PARA LA COCINA**
