DIAGNÓSTICO CONSTRUCCIÓN DE INFRAESTRUCTURA EDUCATIVA

NOMBRE DE LA INSTITUCIÓN EDUCATIVA: San Roque Alto Tamandá  
 CODIGO DANE INSTITUCIÓN EDUCATIVA: 227491001016  
 NOMBRE DE LA SEDE EDUCATIVA: Escuela Nueva Rural Ipura  
 CODIGO DANE DE LA SEDE EDUCATIVA: 227491000885  
 Dirección/ Municipio: Nóvita Departamento: Chocó  
 FECHA DE VISITA: DIA 12 MES 08 AÑO 2018 JORNADAS MAÑANA  TARDE  NOCHE   
 COORDENADAS GEOGRAFICAS (GPS): X: 4° 58' 00.714" north Y: 76° 21' 07.043" west

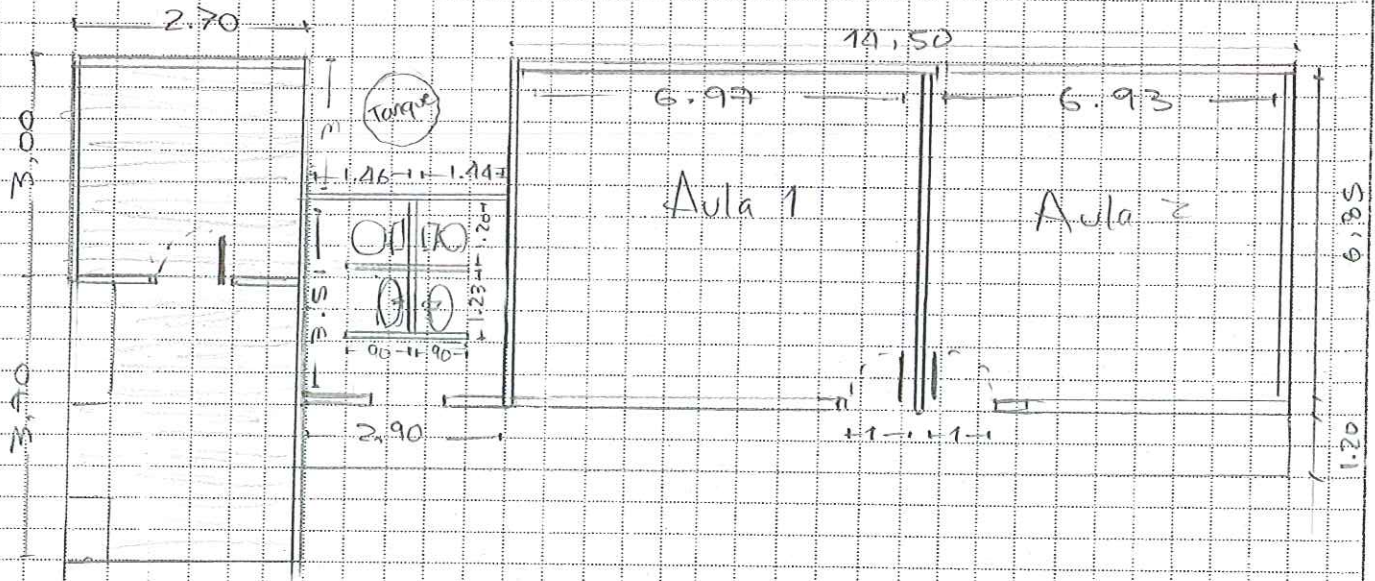
III. LEVANTAMIENTO DEL PREDIO Y UBICACION DE LOS ESPACIOS (INCLUIR MEDIDAS)

- Puertas: 1 x 2
- Ventanas: 1,50 x 1,0 → 4 x Aula
- Altura: 2,90
