DIAGNÓSTICO CONSTRUCCIÓN DE INFRAESTRUCTURA EDUCATIVA

NOMBRE DE LA INSTITUCIÓN EDUCATIVA: San Onofre

NOMBRE DE LA SEDE EDUCATIVA: Escuela Nueva Rural Cocateca

Dirección/ Municipio: Nóvita Departamento: Chocó

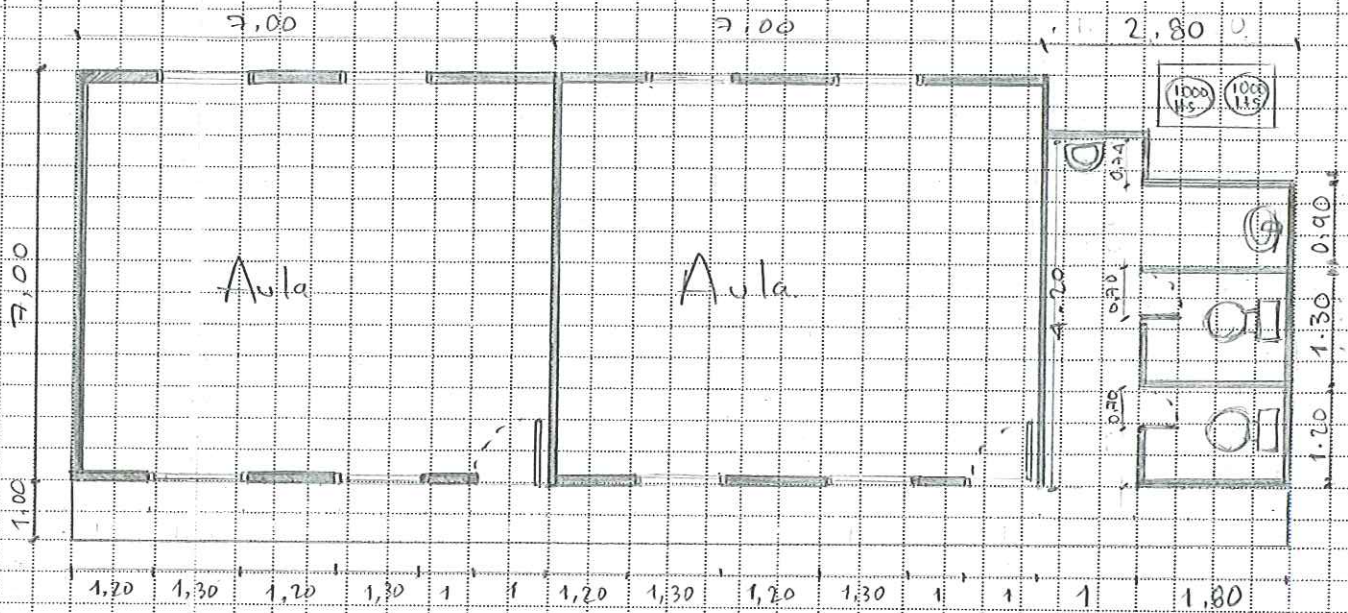
Ubicar según Norte

Debe tener en cuenta en el esquema los siguientes aspectos:

1. Ubicación de elementos hidráulicos y sanitarios: indicar: ubicación de acometida hidráulica y diámetro - tanques de reserva y su dimensión.
2. Ubicación de elementos eléctricos: indicar ubicación del transformador - contador - tablero eléctrico - planta eléctrica.
