**DIAGNÓSTICO CONSTRUCCIÓN DE INFRAESTRUCTURA EDUCATIVA**

| NOMBRE DE LA INSTITUCIÓN EDUCATIVA: | | I.E.R MULATOS | | | | | | | | | | | |
| Dirección/ Municipio:NECOCLI | | | VERDA MULATOS | | | | Departamento | | ANTIOQUIA | | | | |
| FECHA DE VISITA | DIA | 25 | MES | JULIO | AÑO | 2018 | JORNADAS | MAÑANA | X | TARDE | | NOCHE | |

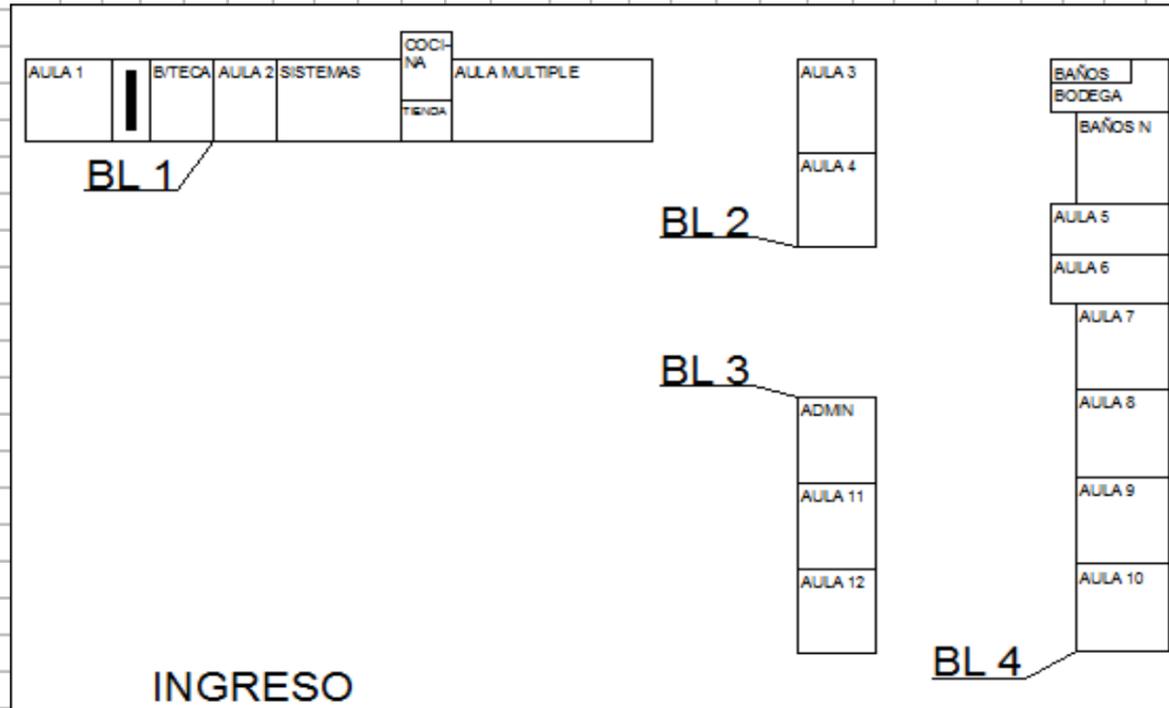
III. LEVANTAMIENTO DEL PREDIO Y UBICACIÓN DE LOS ESPACIOS ( INCLUIR MEDIDAS) Ubicar según

puntos azules de intervencion

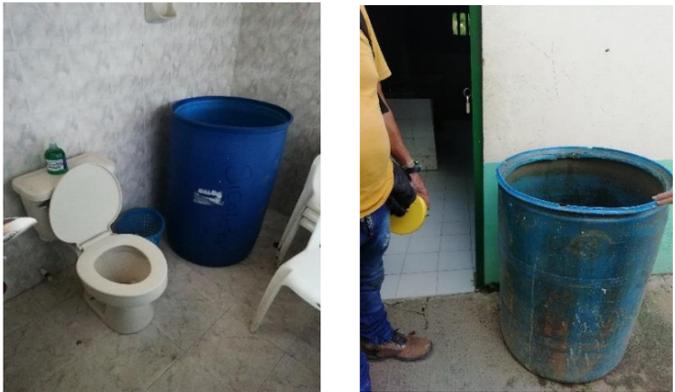
| <p>5 TANQUES DE ALMACENAMIENTO</p> | <p>6</p> |

| A. TANQUE ALMACENAMIENTO AGUA: | Ubicación: | BAÑOS | Cant: | 2 | UND: | UND | Medidas: | 2000 LTS | Material: | COLEMPAQUES |
