DIAGNÓSTICO CONSTRUCCIÓN DE INFRAESTRUCTURA EDUCATIVA

NOMBRE DE LA INSTITUCIÓN EDUCATIVA:		I.E.R EL DIAMANTE											
CODIGO DANE INSTITUCIÓN EDUCATIVA:		205045000703											
NOMBRE DE LA SEDE EDUCATIVA:		I.E.R EL DIAMANTE											
CODIGO DANE DE LA SEDE EDUCATIVA:		205045000703											
Dirección/ Municipio: APARTADO		VEREDA EL DIAMANTE		Departamento		ANTIOQUIA							
FECHA DE VISITA	DIA	17	MES	8	AÑO	2018	JORNADAS	MAÑANA	<input checked="" type="checkbox"/>	TARDE	<input type="checkbox"/>	NOCHE	<input type="checkbox"/>
COORDENADAS GEOGRAFICAS (GPS)		X:						Y:					
RECTOR:	CAROLINA CUESTA CORDOBA				URBANA	<input type="checkbox"/>	RURAL	<input checked="" type="checkbox"/>					
E-mail:	CACUCO68@GMAIL.COM				TELÉFONO:	3147724976

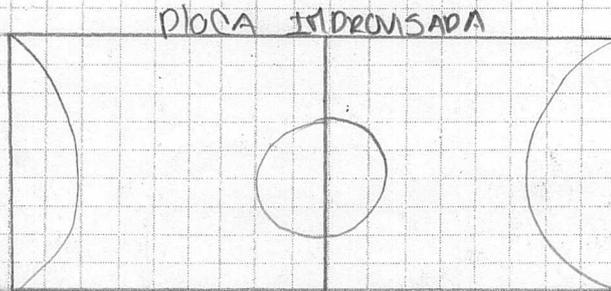
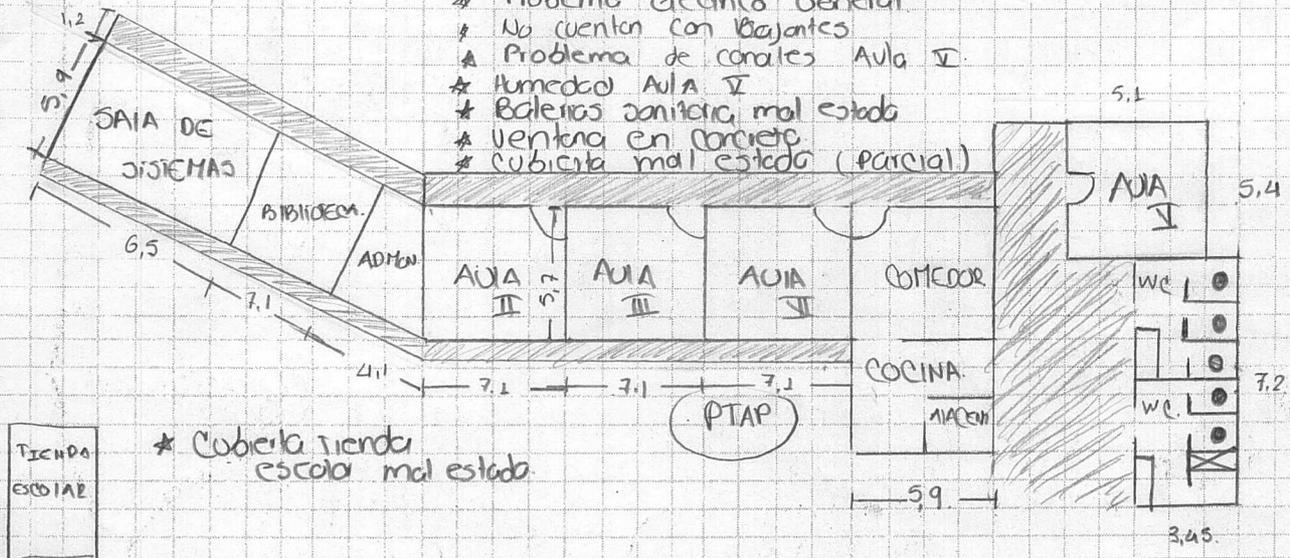
III. LEVANTAMIENTO DEL PREDIO Y UBICACIÓN DE LOS ESPACIOS (INCLUIR MEDIDAS) Ubicar según Norte

- * Sab de sistema Sin ciclo raso
- * Pisos esmaltados (Regular)
- * Problema electrico General
- * No cuentan con Bajantes
- * Problema de corales Aula V
- * Humedad Aula V
- * Bañeros sanitaria mal estado
- * Ventana en concreto
- * Cubierta mal estado (parcial)
