DIAGNÓSTICO CONSTRUCCIÓN DE INFRAESTRUCTURA EDUCATIVA

NOMBRE DE LA INSTITUCIÓN EDUCATIVA:		I.E.R EL GUINEO											
CODIGO DANE INSTITUCIÓN EDUCATIVA:		205045000673											
NOMBRE DE LA SEDE EDUCATIVA:		C.E.R EL TIGRE											
CODIGO DANE DE LA SEDE EDUCATIVA:		205045000274											
Dirección/ Municipio:		APARTADO - VEREDA EL TIGRE					Departamento		ANTIOQUIA				
FECHA DE VISITA	DIA	16	MES	7	AÑO	2018	JORNADAS	MAÑANA	TARDE	NOCHE	UNICA		
COORDENADAS GEOGRAFICAS (GPS)					X:								
					Y:								
RECTOR:	EFREN ANTONIO PINEDA					URBANA		RURAL	X				
E-mail:	EFREN04@GMAIL.COM					TELÉFONO:	3217278297

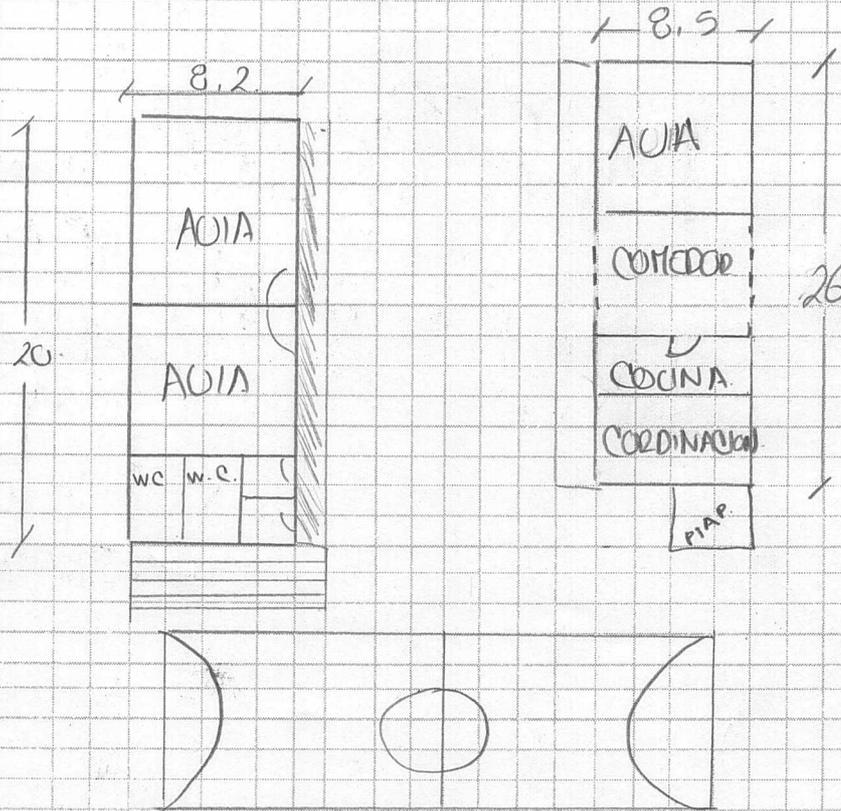
ENTRADA PRINCIPAL

ESTRUCTURA:
 en Uqarilla y
 Tija de eternit.
 - Pisos conallados
 - Problema de
 cerramiento de
 la placa de patilla
 - Pintura regular
 estada.

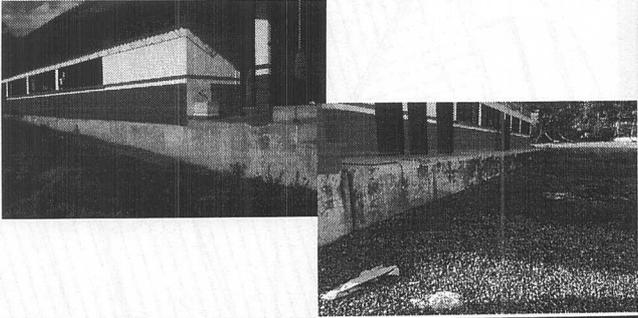
<p>4 NECESIDAD DE PASAMANOS</p>

* LA INSTITUCION NECESITA PASAMANOS (BANRANDAS) POR CONSTRUCCION, ALGUNOS LUGARES DEL BLOQUE DE 2 AULA SE ENCUENTRAN A UNA ALTURA APROXIAMADA DE 1,2M SOBRE EL NIVEL DEL TERRENO, LO CUAL GENERA UN RIESGO PARA LOS ESTRUDIANTE. LO MISMO SUCEDE CON LA PLACA DEPORTIVA ESTA A UNA ALTURA DE 1M APROXIMADAMENTE SOBRE EL NIVEL DEL TERRENO, LA COMUNIDAD MANIFIESTA LA NECESIDAD DE CERRAR ESTE ESPACIO DEPORTIVO YA QUE EN OCACIONES ANTERIORES HAN SIFRIDO DE ACCIDENTES DE FRACTURA LOS NIÑOS DE LA INSTITUCION.

Q. Otro PASAMANOS	Ubicación:	PASILLOS	Cant:	10,5	UND:	ML	Medidas	9 + 1,5	Material	METALICA
R. SUMINISTRO E INSTALACIÓN DE PANEL SOLAR: (SÓLO PARA ILUMINACIÓN, INDICAR NÚMERO DE BOMBILLOS A ABASTECER)

* ESCALERAS PARA EL PASILLO DEL BLOQUE DE 2 AULAS
