DIAGNÓSTICO CONSTRUCCIÓN DE INFRAESTRUCTURA EDUCATIVA

NOMBRE DE LA INSTITUCIÓN EDUCATIVA:	INSTITUCION EDUCATIVA RURAL BAJO CALDAS												
CODIGO DANE INSTITUCIÓN EDUCATIVA:	283001000600												
NOMBRE DE LA SEDE EDUCATIVA:	INSTITUCION EDUCATIVA RURAL BAJO CALDAS												
CODIGO DANE DE LA SEDE EDUCATIVA:	283001000669												
Dirección/ Municipio:	FLORENCIA						Departamento			CAQUETA			
FECHA DE VISITA	DIA	30	MES	7	AÑO	2018	JORNADAS	MAÑANA	X	TARDE		NOCHE	
COORDENADAS GEOGRAFICAS (GPS)													
X: 1° 37' 42" N													
Y: 75° 38' 3" O

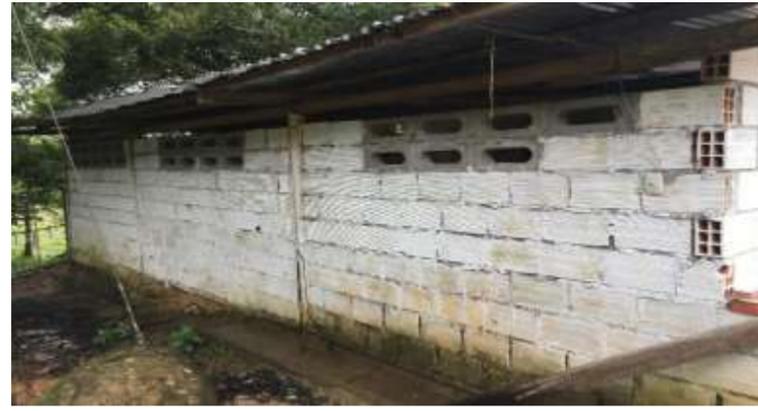
FOTO #2: SALON PARA ADECUAR EN EL BLOQUE 3

A. REPOSICIÓN DE TEJA:	Ubicación:	BLOQUE 3	Cant:	63,75	UND:	M2	Medidas	8,5X7,5	Material	TEJA ARQUITECTONICA
B. REPOSICIÓN ESTRUCTURA CUBIERTA:	Ubicación:	BLOQUE 3	Cant:	63,75	UND:	M2	Medidas	8,5X7,5	Material	PERFIL EN C

F. REPOSICIÓN DE MESÓN	Ubicación:		Cant:		UND:		Medidas		Material	
G. REPOSICIÓN DE MURO	Ubicación:	BLOQUE 3	Cant:	33,75	UND:	M2	Medidas	22,5X1,5	Material	LADRILLO FAROL

H. REPOSICIÓN ENCHAPE PARED	Ubicación:		Cant:		UND:		Medidas		Material	
I. REPOSICIÓN ENCHAPE PISO	Ubicación:	BLOQUE 3	Cant:	63,75	UND:	M2	Medidas	8,5X7,5	Material	ENCHAPE PISO

A. PAÑETE MURO M2:	Ubicación:	BLOQUE 3 Y SALON DE PREESCOLAR	Cant:	210,75	UND:	M2	Medidas	22,5X3,3X2;4,6X3,5;5,7X2X3,5;2,5X2,5	Material	MORTERO 1:4
B. VINILO SOBRE MURO 2 MANOS:	Ubicación:	BLOQUE 3	Cant:	148,5	UND:	M2	Medidas	22,5X3,3X2	Material	PINTURA TIPO 1
C. KORAZA SOBRE MURO 2 MANOS:	Ubicación:		Cant:		UND:		Medidas		Material	
D. IMPERMEABILIZACIÓN MUROS	Ubicación:		Cant:		UND:		Medidas		Material	
E. IMPERMEABILIZACIÓN PLACAS:	Ubicación:		Cant:		UND:		Medidas		Material	
F. CAMBIO DE GRIFERIA:	Ubicación:		Cant:		UND:		Medidas		Material	
G. Otro: Cual?	Ubicación:		Cant:		UND:		Medidas		Material

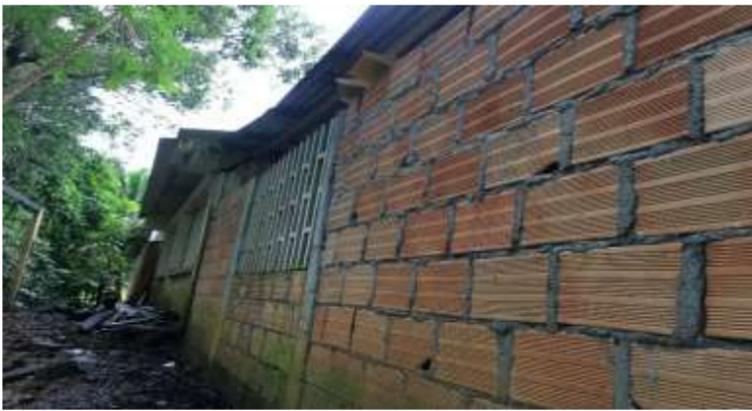
FOTO #3: EL SALON MUESTRA FACHADA Y MUROS INTERIORES SIN PAÑETS

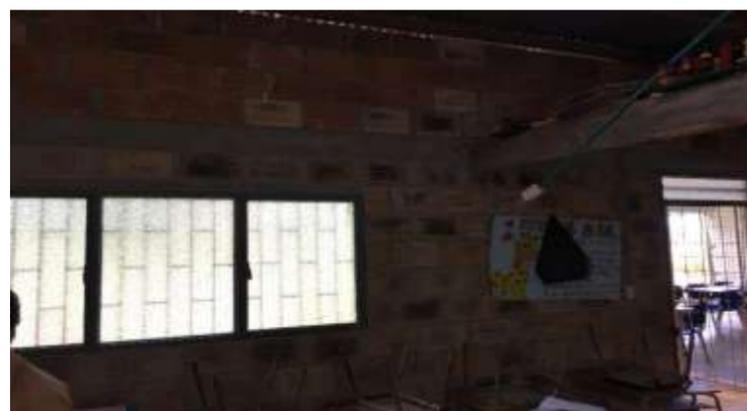
FOTO #4: ADECAACION DEL SALON DE PREESCOLAR BLOQUE 1

asi mismo, se priorizo el salon de preescolar el cual necesita ser adecuado, ya que le hace falta los pañetes, pisos, y mas iluminacion.

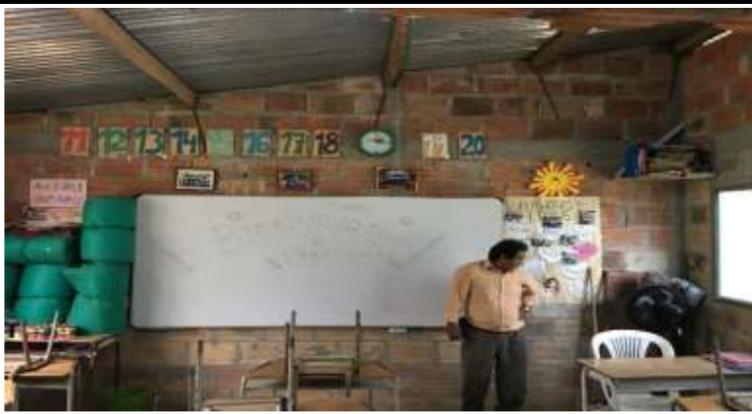
FOTO #5: MUROS DEL SALON PREESCOLAR SIN PAÑETES Y SIN PINTURA

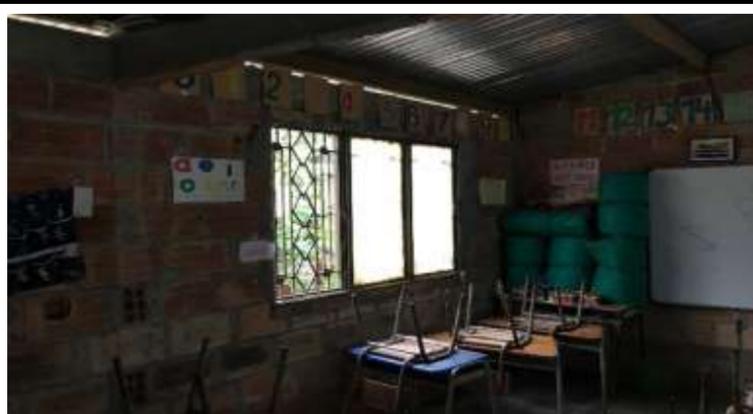
FOTO #6: NECESITA MAS ILUMINACION.

M. REPOSICIÓN DE CIELO RASO:	Ubicación:		Cant:		UND:		Medidas		Material	
N. REPOSICIÓN DE LÁMPARAS:	Ubicación:	Bloque 1	Cant:	4	UND:	un	Medidas		Material	
Ñ. REP. INTERRUPTORES Y O TOMAS:	Ubicación:		Cant:		UND:		Medidas		Material
