**DIAGNÓSTICO CONSTRUCCIÓN DE INFRAESTRUCTURA EDUCATIVA**

NOMBRE DE LA INSTITUCIÓN EDUCATIVA:		INSTITUCION EDUCATIVA RURAL NIEVES ARRIBA											
CODIGO DANE INSTITUCIÓN EDUCATIVA:		218860000208											
NOMBRE DE LA SEDE EDUCATIVA:		INSTITUCION EDUCATIVA RURAL SEDE NIEVES ARRIBA											
CODIGO DANE DE LA SEDE EDUCATIVA:		218860000208-01											
Dirección/ Municipio:		VALPARAISO					Departamento		CAQUETA				
FECHA DE VISITA	DIA	23	MES	7	AÑO	2018	JORNADAS	MAÑANA	X	TARDE		NOCHE	
COORDENADAS GEOGRAFICAS (GPS)		X:						1°3'39" N					
Y:													
RECTOR:	NELSON VALERIO MONJE CARVAJAL					URBANA		RURAL	X				
E-mail:						TELÉFONO:	313 3768535						
* <input type="checkbox"/>	La I.E. dispone de predio con certificado de libertad y tradición, escritura a nombre de la I.E. o del Municipio ó resolución de adjudicación de etnias indígenas o afrocolombianos.					SI	X	NO	Tipo de doc.: ESCRITURA PUBLICA				
					Anexa documento:					SI		NO	X

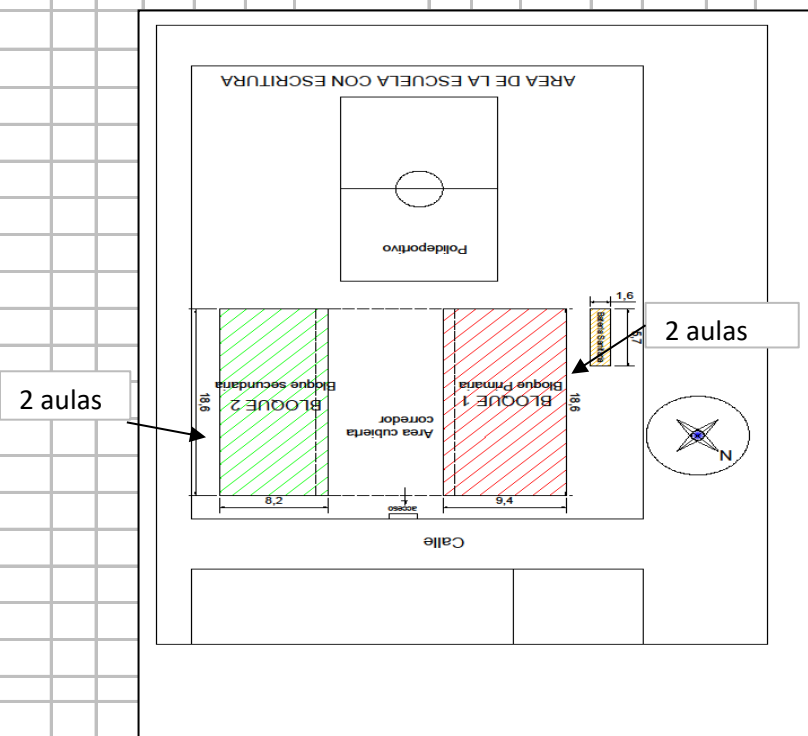
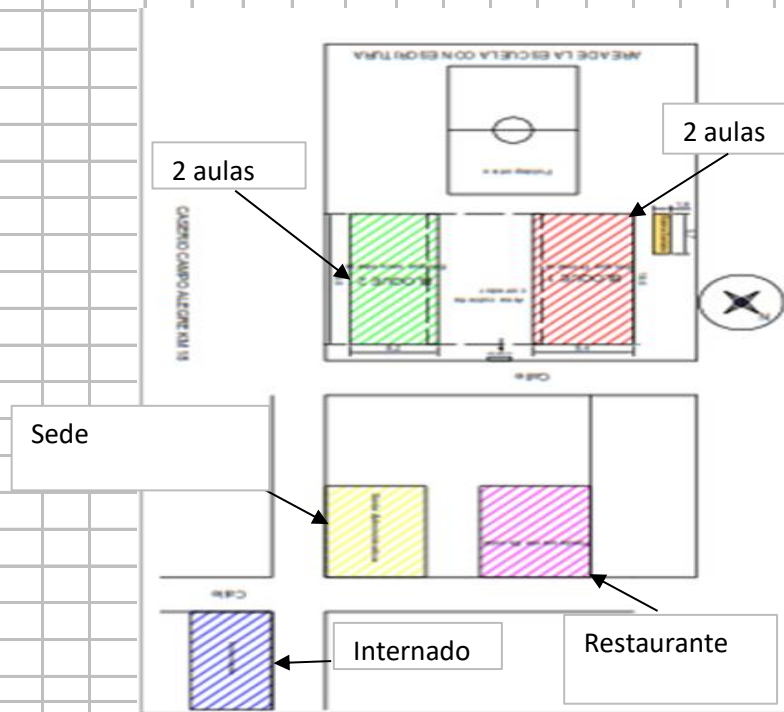
DISPOSICION DEL COLEGIO EN EL CASERIO

AREA CON ESCRITURA

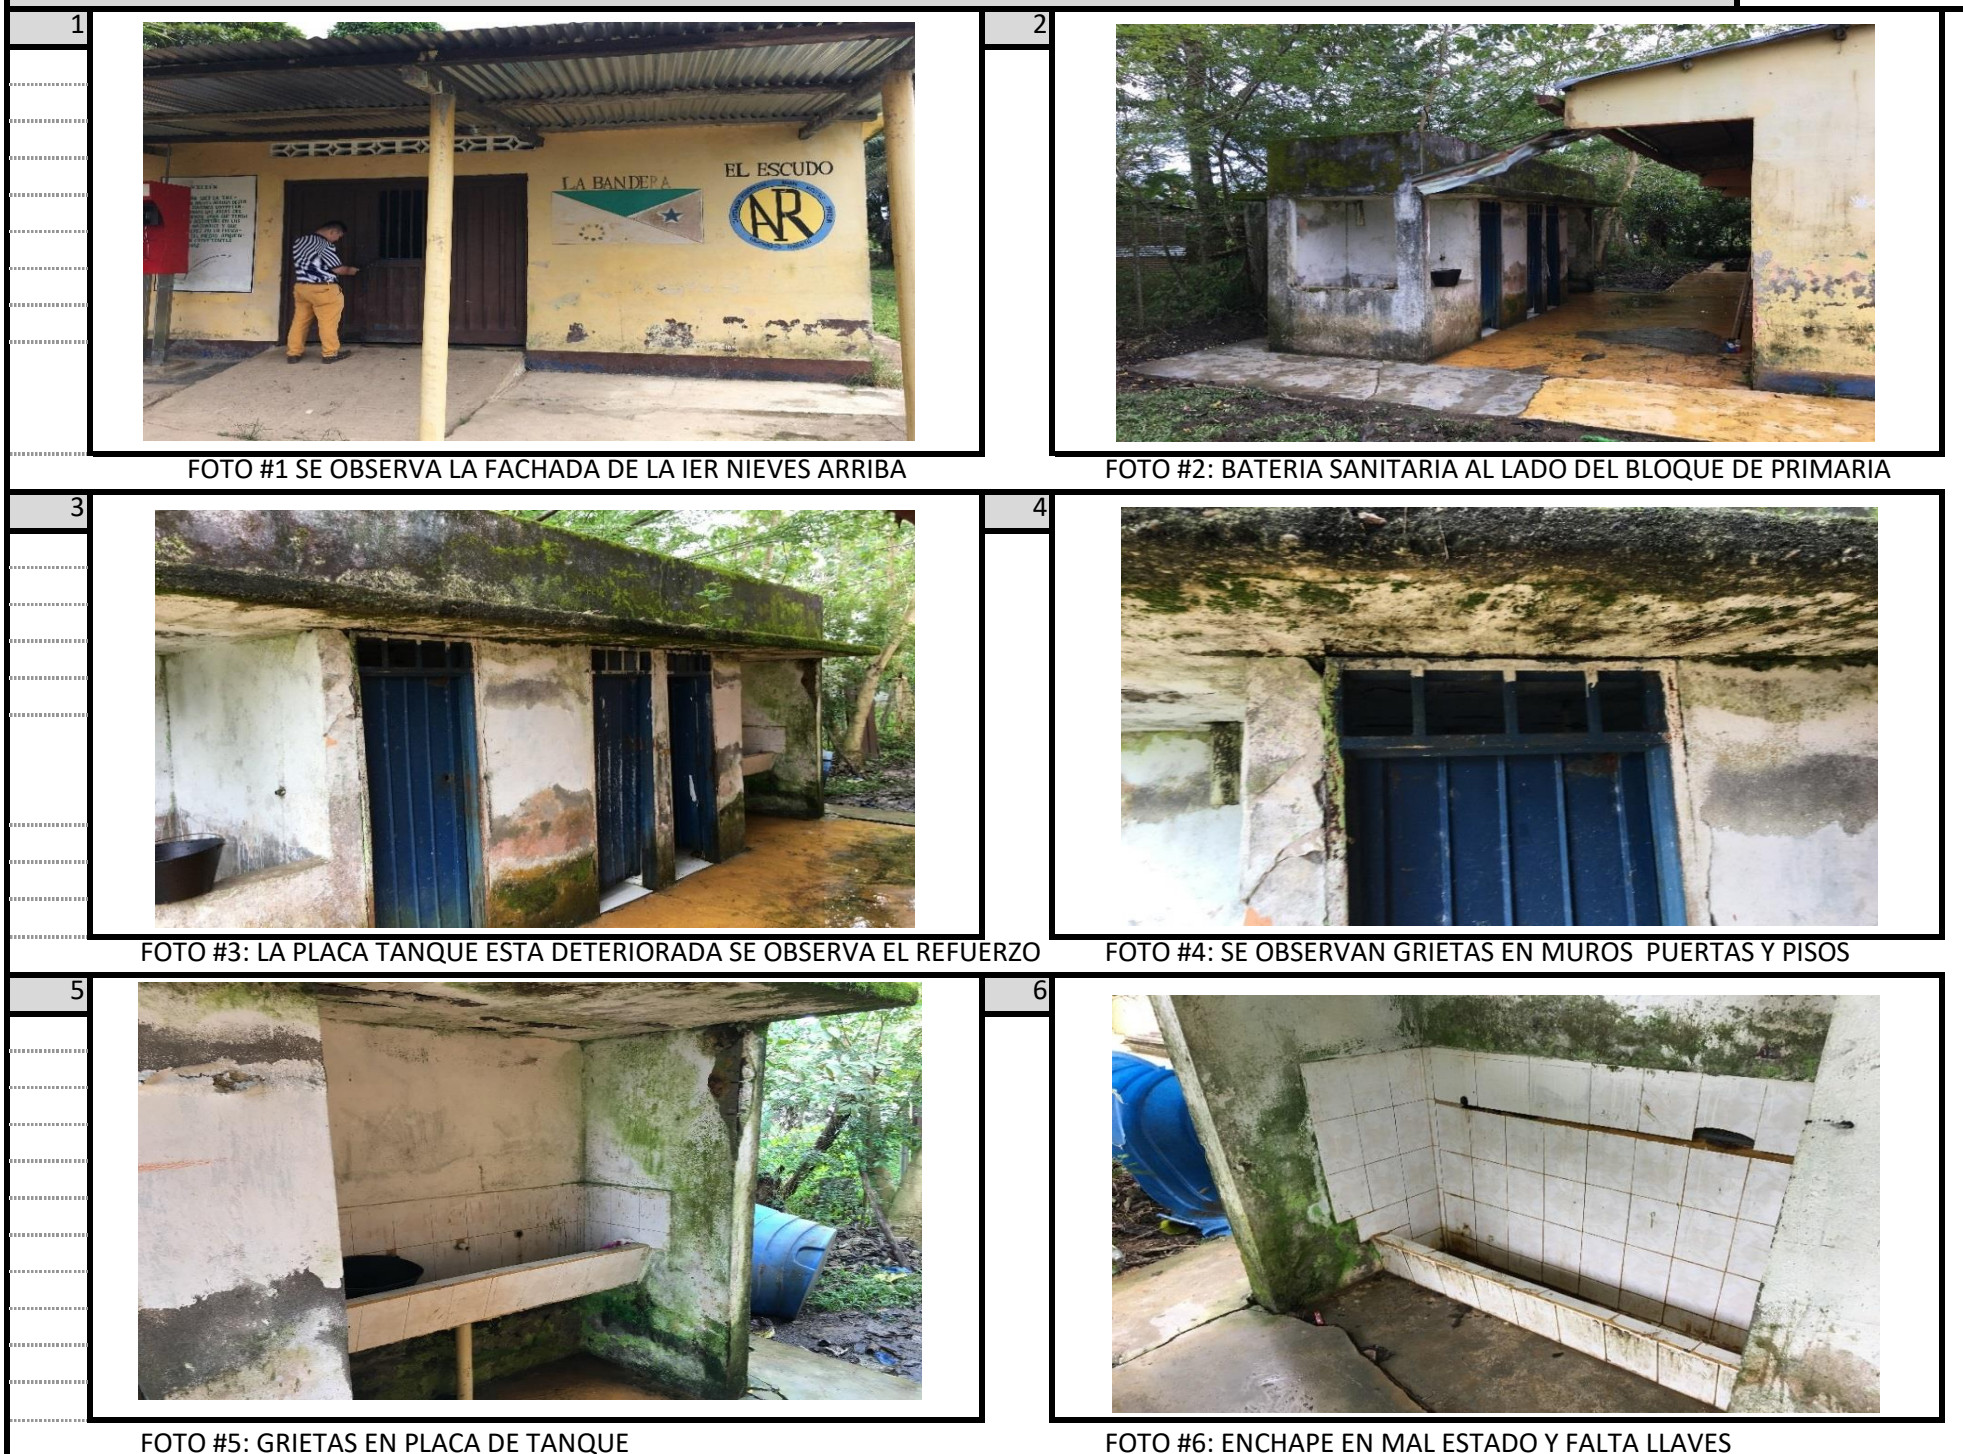
V. REGISTRO FOTOGRÁFICO : Identificar las áreas afectadas, cuando requiera demolición o reposición o mejoramiento

Desde el casco urbano del municipio de Valparaíso, se llega a la institución educativa Nieves Arriba a través de una vía destapada en malas condiciones por las lluvias que se presentan. Durante la inspección ocular a la Institución Educativa Rural NIEVES ARRIBA perteneciente al Municipio de Valparaíso, es una construcción de material en bloque de cemento y elementos mínimos estructurales (Vigas de cimentación; columnetas; vigas de amarre y cubierta en Zinc).

Así mismo, se pudo evidenciar que toda la batería sanitaria está deteriorada, y los estudiantes hacen uso de ella en esas condiciones. Se necesita de manera urgente construir una nueva batería sanitaria y además cambiarle su localización debido a los malos olores que emerge de ella ya que está tan cerca a los salones de clase. Es la necesidad más sentida de esta institución quien no cuenta con alcantarillado sanitario.

Se necesita de manera urgente la construcción de un pozo séptico nuevo y la construcción de la batería sanitaria en otro sitio.
