DIAGNÓSTICO CONSTRUCCIÓN DE INFRAESTRUCTURA EDUCATIVA

NOMBRE DE LA INSTITUCIÓN EDUCATIVA:	Centro Educativo Rural Nuestra Señora del Carmen										
CÓDIGO DANE INSTITUCIÓN EDUCATIVA:	254720000034										
NOMBRE DE LA SEDE EDUCATIVA:	Centro Educativo Rural Nuestra Señora del Carmen - Sede Abejales										
CÓDIGO DANE DE LA SEDE EDUCATIVA:	254720000662										
Dirección/ Municipio:	Vda. Abejales /Sardinata					Departamento			Norte de Santander		
FECHA DE VISITA	DÍA	23	MES	7	AÑO	2018	JORNADAS	MAÑANA	X	TARDE	NOCHE
COORDENADAS GEOGRÁFICAS (GPS)		X:		8°2'17,47" N							
		Y:		72°50'6,67" W							
RECTOR:	OMAIRA PATRICIA CORDERO TORRES					URBANA		RURAL		X	
E-mail:	anarosa-12345@hotmail.com					TELÉFONO:		313 4656896

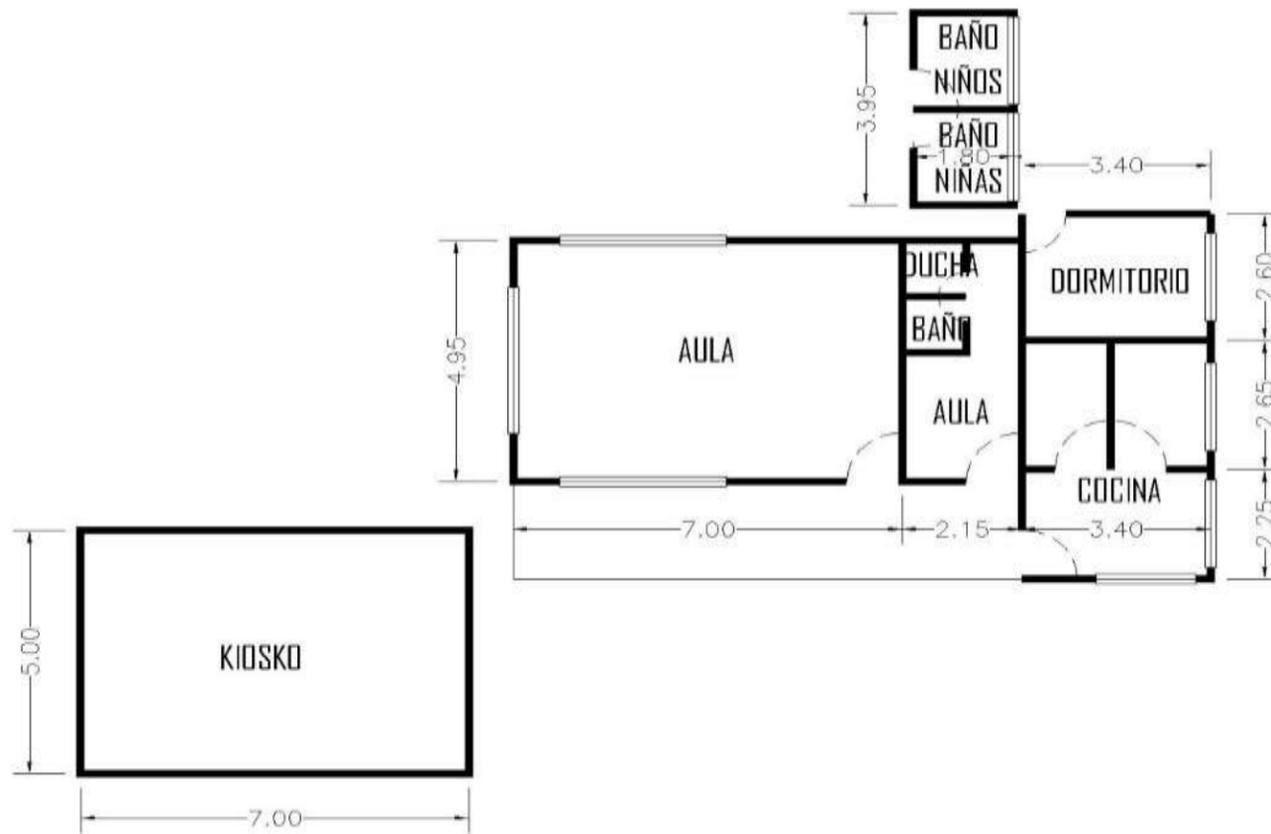
Debe tener en cuenta en el esquema los siguientes aspectos:

1. Ubicación de elementos hidráulicos y sanitarios :indicar: ubicación de acometida hidráulica y diámetro - tanques de reserva y su dimensión.
2. Ubicación de elementos eléctricos: indicar ubicación del transformador - contador - tablero eléctrico - planta eléctrica.

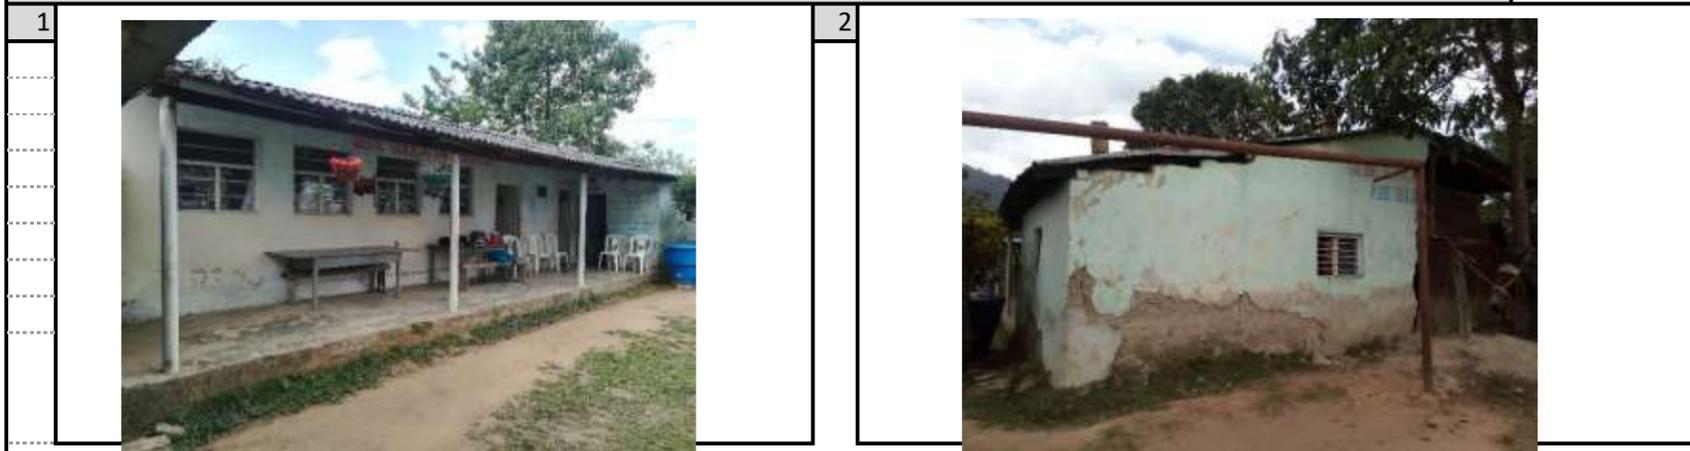
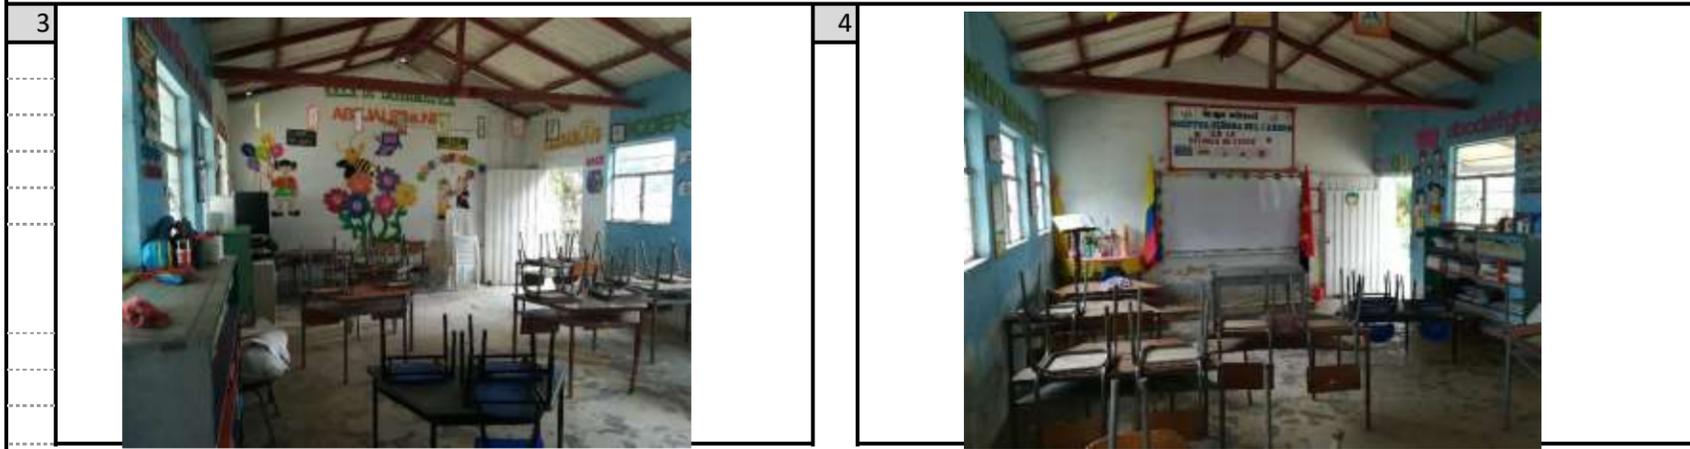
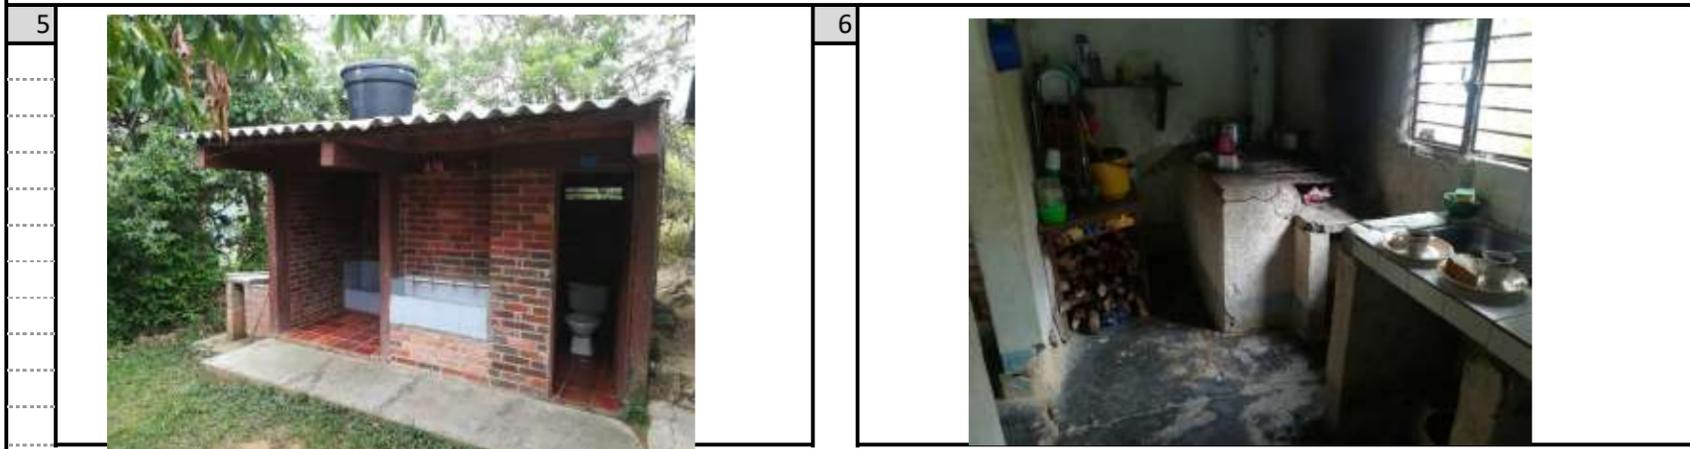
V. REGISTRO FOTOGRÁFICO : Identificar las áreas afectadas, cuando requiera demolición o reposición o mejoramiento

El área construida no cuenta con refuerzo estructural, la habitación del docente se cayó y usa como dormitorio la biblioteca, la cocina se encuentra en mal estado, la batería sanitaria se encuentra en regular estado porque la placa presenta humedad, una parte de los alumnos reciben la clase en un kiosko, el sistema eléctrico es deficiente, solicitan demoler dos muros de la cocina para reformarla y ampliarla para el comedor. Solicitan además el cerramiento del perímetro para evitar la entrada de animales y control de los niños.

A. REPOSICIÓN DE TEJA:	Ubicación:	Aula, Biblioteca	Cant:	10	UND:	un	Medidas	-	Material	Eternit
B. REPOSICIÓN ESTRUCTURA CUBIERTA:	Ubicación:	/	Cant:	/	UND:	/	Medidas	/	Material	/

C. REPOSICIÓN DE SANITARIO	Ubicación:	Biblioteca	Cant:	1	UND:	un	Medidas	-	Material	Institucional
D. REPOSICIÓN DE LAVAMOS	Ubicación:	Biblioteca	Cant:	1	UND:	un	Medidas	-	Material	Institucional

E. REPOSICIÓN DE ORINAL	Ubicación:	/	Cant:	/	UND:	/	Medidas	/	Material	/
F. REPOSICIÓN DE MESÓN	Ubicación:	/	Cant:	/	UND:	/	Medidas	/	Material	/
G. REPOSICIÓN DE MURO	Ubicación:	Habitación	Cant:	15	UND:	m2	Medidas	-	Material	Ladrillo común

H. REPOSICIÓN ENCHAPE PARED	Ubicación:	Baño Biblioteca	Cant:		UND:	m2	Medidas	-	Material	Cerámica 20x20
I. REPOSICIÓN ENCHAPE PISO	Ubicación:	Baño Biblioteca	Cant:	3,1	UND:	m2	Medidas	-	Material	Cerámica 30x30

J. REPOSICIÓN POCETA LAVATRAPEROS	Ubicación:	/	Cant:	/	UND:	/	Medidas	/	Material	/
K. REPOSICIÓN DE PUERTAS:	Ubicación:	Hab,cocina	Cant:	4	UND:	un	Medidas	2(0,7X1,8)+2(1,1X1,1)	Material	Metálico

L. REPOSICIÓN DE VENTANAS:	Ubicación:	Hab,cocina	Cant:	2	UND:	m2	Medidas	1x1	Material	Metálico
M. REPOSICIÓN DE CIELO RASO:	Ubicación:	/	Cant:	/	UND:	/	Medidas	/	Material	/
