DIAGNÓSTICO CONSTRUCCIÓN DE INFRAESTRUCTURA EDUCATIVA

NOMBRE DE LA INSTITUCIÓN EDUCATIVA:	Instituto Agrícola La Mina														
CODIGO DANE INSTITUCIÓN EDUCATIVA:	220001066820														
NOMBRE DE LA SEDE EDUCATIVA:	Escuela Rural Mixta La Mina														
CODIGO DANE DE LA SEDE EDUCATIVA:	220001000683														
Dirección/ Municipio:	La Mina				Departamento			Valledupar - Cesar							
FECHA DE VISITA	DIA	30	MES	7	AÑO	2018	JORNADAS	MAÑANA	X	TARDE		NOCHE		Jornada Única	
COORDENADAS GEOGRAFICAS (GPS)					X:	10°42'10,00" N									
					Y:	73°17'38,48" W									
RECTOR:	AQUILEO AGUILAR ORTIZ						URBANA		RURAL	X					
E-mail:	italamina@hotmail.com						TELÉFONO:	3167583214

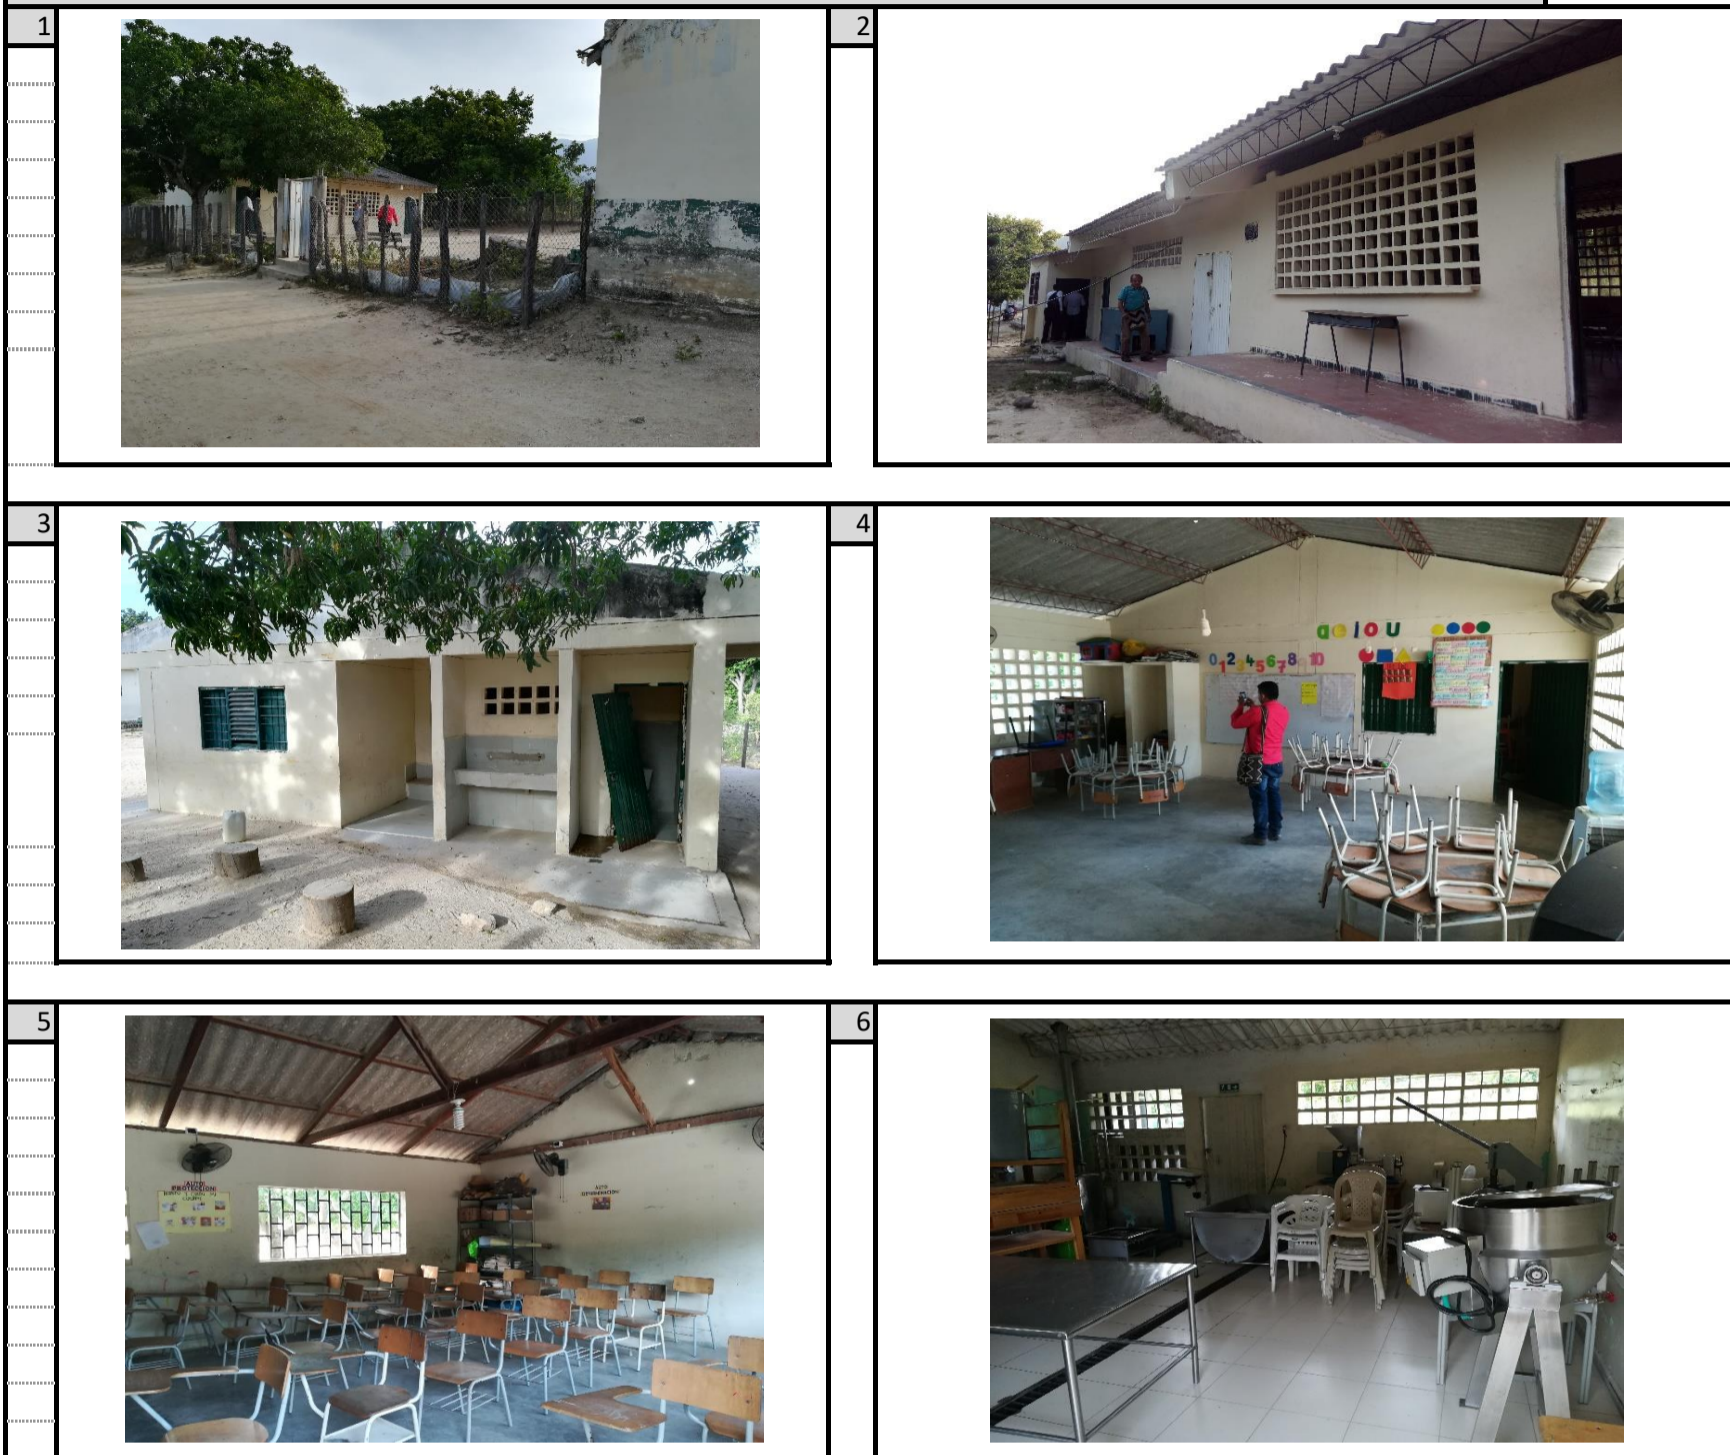
V. REGISTRO FOTOGRÁFICO : Identificar las áreas afectadas, cuando requiera demolición o reposición o mejoramiento

Esta institución está dividida en 2 lotes, en el que denominamos bloque 1 es el mas antiguo y tiene 3 aulas y una batería sanitaria, una de estas aulas se encuentra en mejor estado que las otras dos que requieren de reforzamiento estructural y cambio de cubierta, ninguna tiene piso enchapado, el baño esta en mal estado; El bloque 2 tiene un aula, un laboratorio agrícola, una batería sanitaria en mal estado y la habitación del docente; El bloque requiere del cambio de la estructura de la cubierta y el piso de los baños y la habitación docente. En general necesitan la reorganización del sistema eléctrico y el cerramiento.
