DIAGNÓSTICO CONSTRUCCIÓN DE INFRAESTRUCTURA EDUCATIVA

NOMBRE DE LA INSTITUCIÓN EDUCATIVA:	Instituto Agrícola La Mina														
CODIGO DANE INSTITUCIÓN EDUCATIVA:	220001066820														
NOMBRE DE LA SEDE EDUCATIVA:	Escuela Nueva Hatico 1														
CODIGO DANE DE LA SEDE EDUCATIVA:	220001000420														
Dirección/ Municipio:	Vda. Hatico 1				Departamento			Valledupar - Cesar							
FECHA DE VISITA	DIA	30	MES	7	AÑO	2018	JORNADAS	MAÑANA	X	TARDE		NOCHE		Jornada Única	
COORDENADAS GEOGRAFICAS (GPS)					X:	10°42'6,32" N									
					Y:	73°19'7,50" W									
RECTOR:	AQUILEO AGUILAR ORTIZ						URBANA		RURAL	X					
E-mail:	italamina@hotmail.com						TELÉFONO:	3167583214

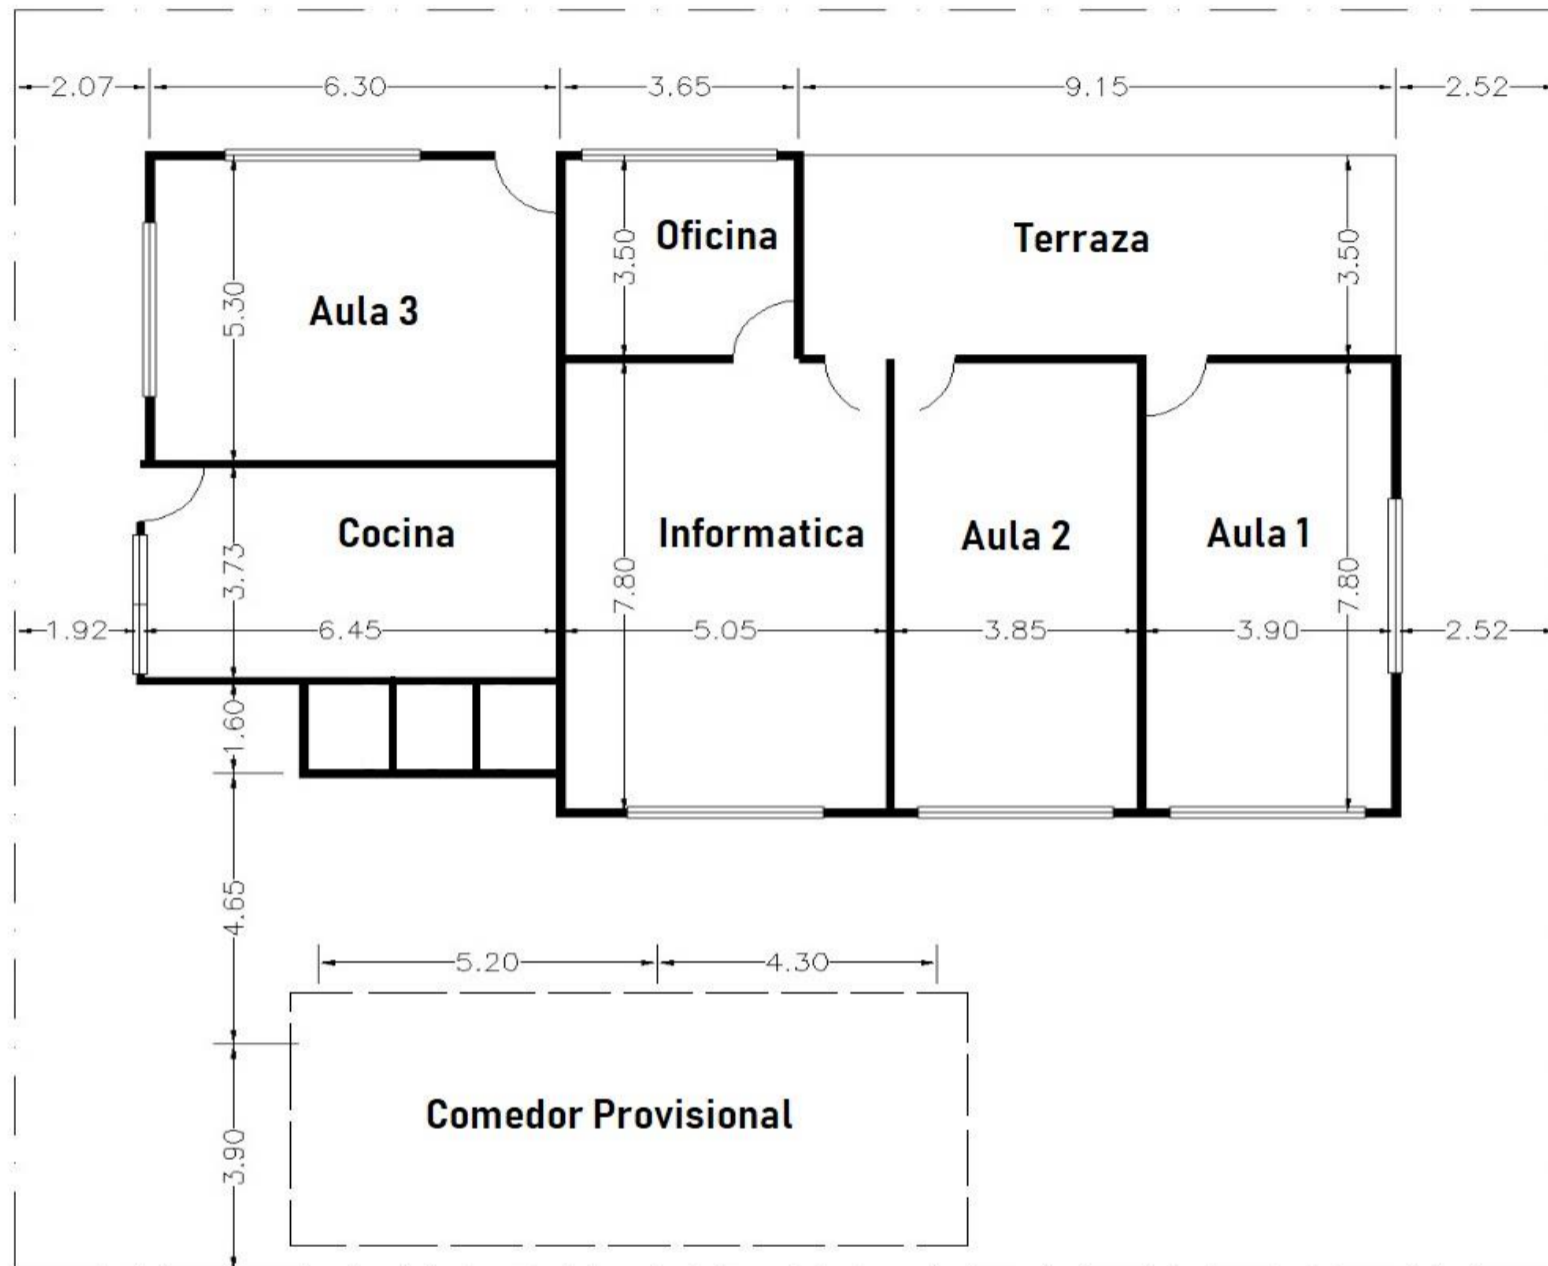
Comedor y Aula Multiple

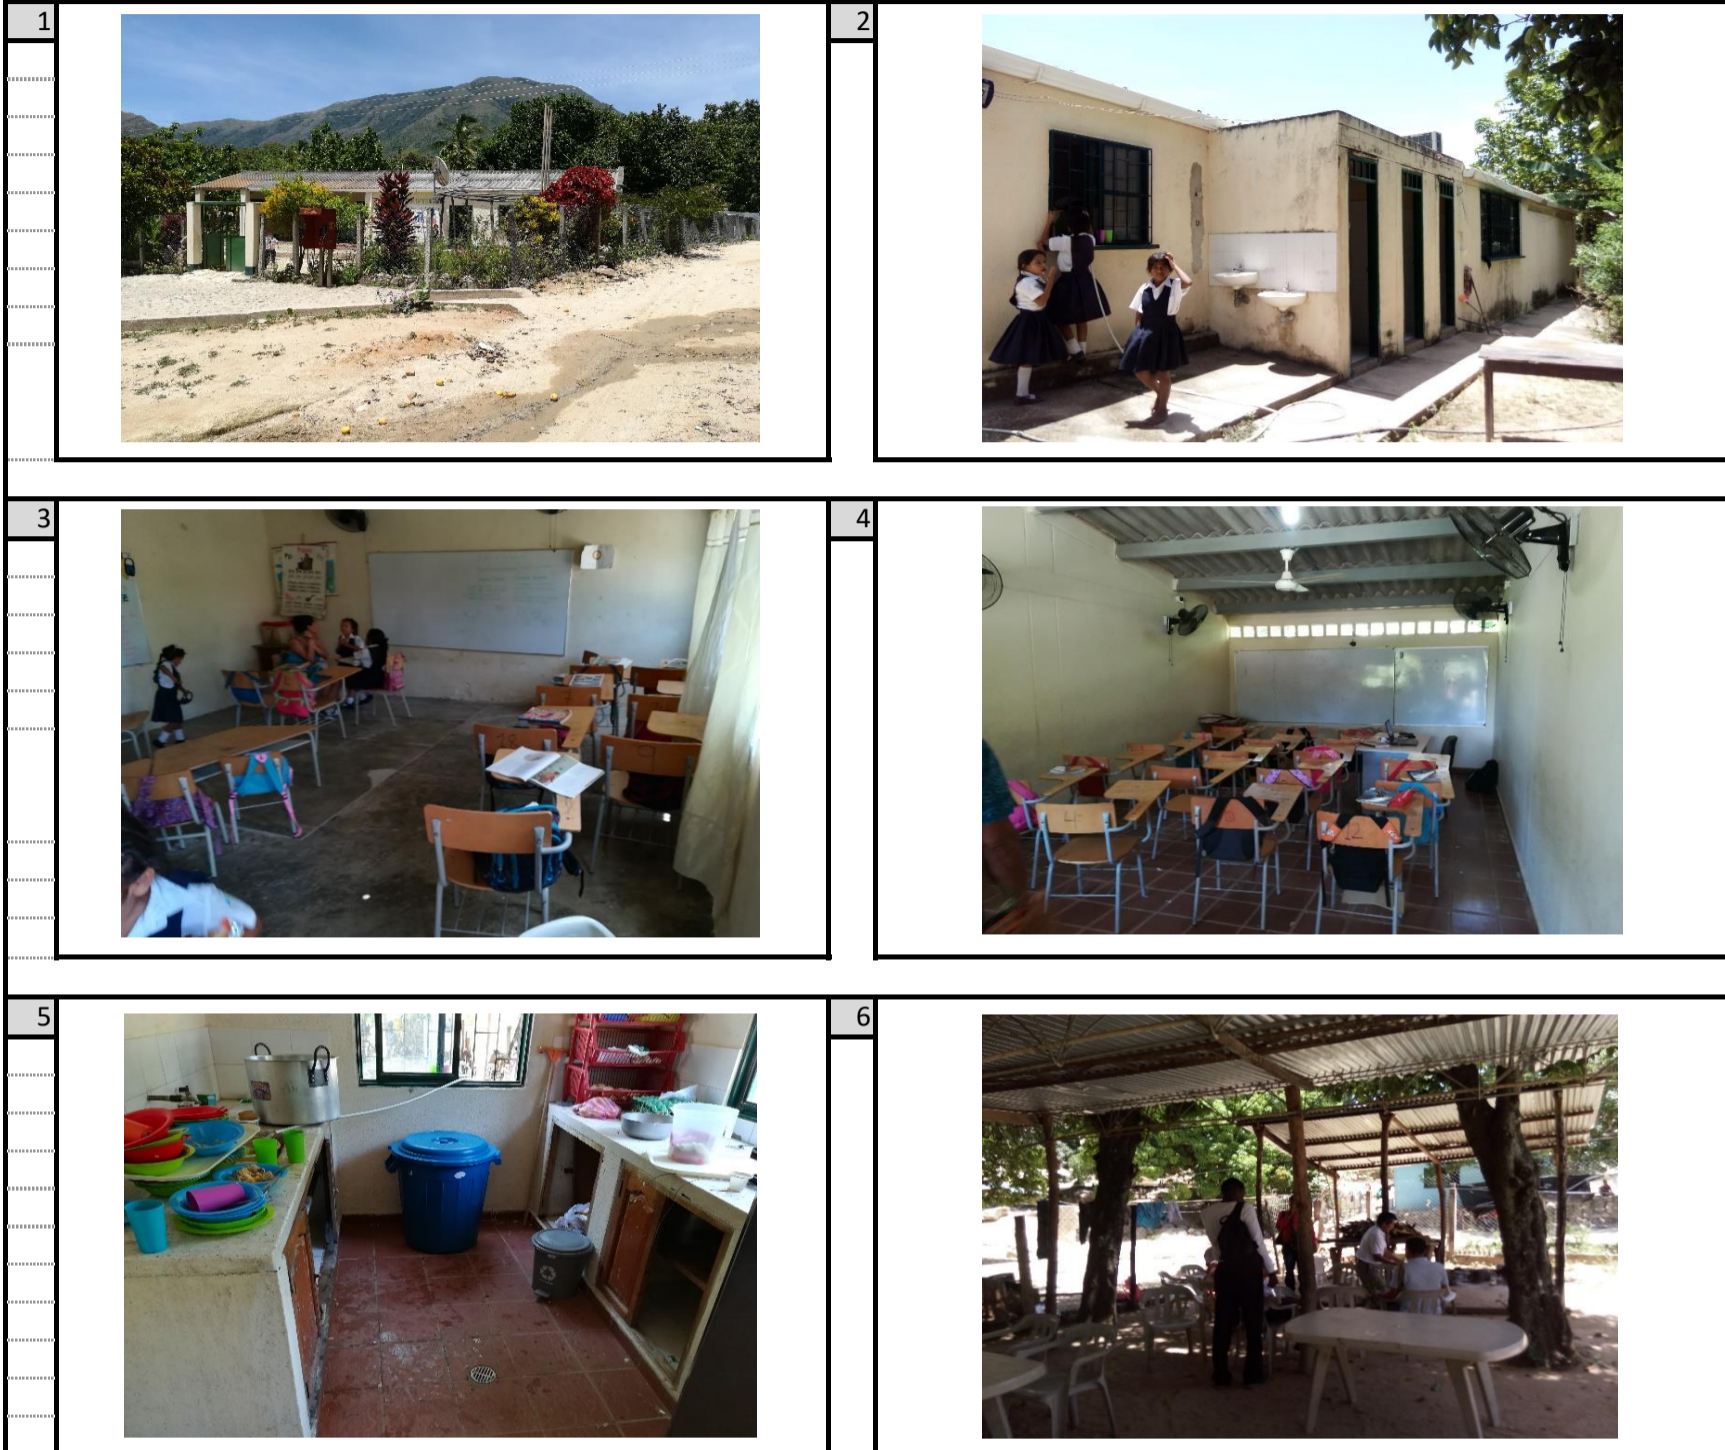
V. REGISTRO FOTOGRÁFICO : Identificar las áreas afectadas, cuando requiera demolición o reposición o mejoramiento

Esta Institución cuenta con 3 aulas en buen estado, una de ellas le falta enchapar el piso, tiene un aula de informática que necesita que presenta humedad en un área de sus muros por filtración de la placa del tanque elevado. La batería sanitaria se encuentra en regular estado, necesita cambio de las puertas y los arboles de los sanitarios, impermeabilizar la placa del tanque y reinstalarlo; cuenta con una cocina el cual le hace falta parte del enchape del piso, el comedor es una enramada con teja de zinc y columnas de madera. Solicitan la construcción de un aula múltiple y el comedor. Requieren de la organización del sistema eléctrico y la reparación de las bases del cerramiento. El aula 3 es muy caliente porque le da de frente el sol, requieren de parasol para aliviar.
