Orden de Comisión No **20-02-27686**

Nombre y Apellidos del Profesional:	EVER CAMILO DEVIA CRIOLLO	Gerencia:	INFRAESTRUCTURA
Objetivo de la visita:	VISITA TÉCNICA DE MEJORAMIENTOS DEL CONVENIO INTERADMINISTRATIVO 268 MEN DE 2019	Programa:	268 MEN. MEJORAMIENTO DE SEDES EDUCATIVAS RURALES Y DE FRONTERA, COMUNIDADES INDÍGENAS, AFRO Y NAR
Fecha de visita:	21/02/2020	Proyecto:	MEN
Lugar de la visita: SEDE	ESCOL RUR MIX DE SALERO	Contrato No: (Obra, Consultoría, Suministro, según aplique)	268 DE 2019
Municipio:	UNION PANAMERICANA	Contrato No: (Interventoría cuando aplique)	
Departamento:		CHOCO

LA VALIDACIÓN Y AJUSTE DE DIAGNÓSTICOS, ESTUDIOS TÉCNICOS Y DISEÑOS PARA LA INFRAESTRUCTURA DE ESTABLECIMIENTOS EDUCATIVOS, INTERNADOS INDÍGENAS Y NARP

FICHA DE VIABILIZACIÓN

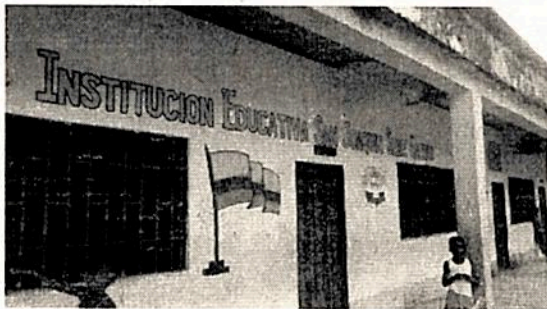
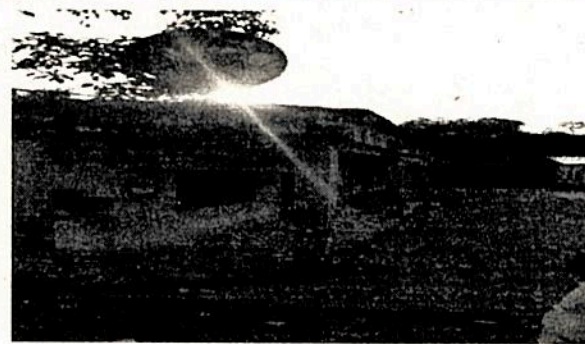
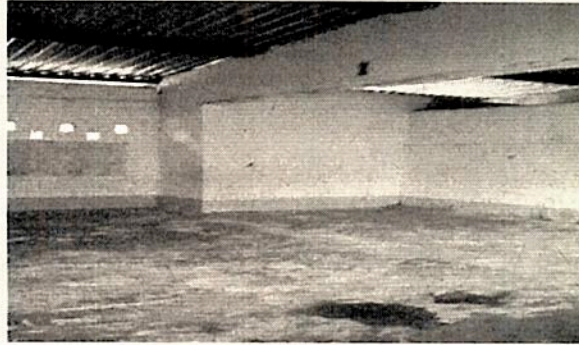
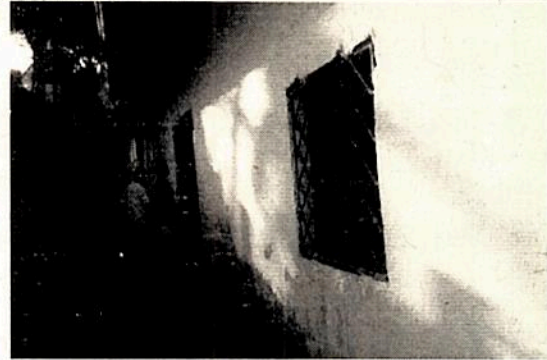
Fotografías al interior de la sede ESCOL RUR MIX DE SALLERO

No.	Descripción
1	Se requiere el cambio de toda la cubierta de la sede, con sus respectivas canales y bajantes
2	Se requiere el mantenimiento, remodelación y ampliación de las baterías sanitarias, con su construcción de pozo séptico y su construcción de tanque de almacenamiento de aguas.
3	Pinlura en general en toda sede
4	Se requiere realizar el diseño y canalización de todo el sistema eléctrico
5	Se requiere la instalación de pisos en todas la aulas
6	Se requiere el cambio de toda la ventanería y puertas de la sede educativa
7	
8	
9	
10

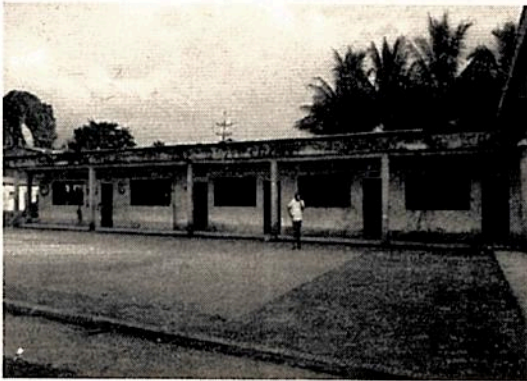
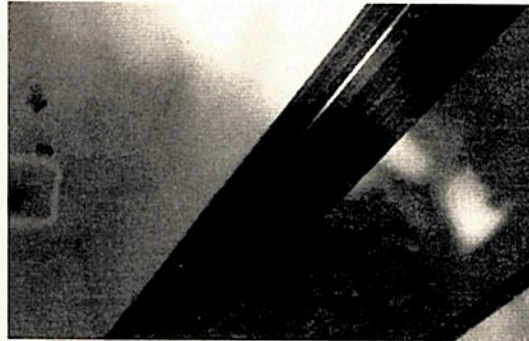
Fotografías al interior de la sede ESCOL RUR MIX DE SALLERO

No.	Descripción
1	Está ubicada a dos horas de itsmina, vía Medellín .
2	
3

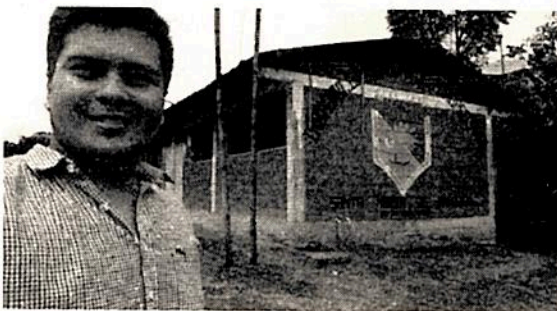
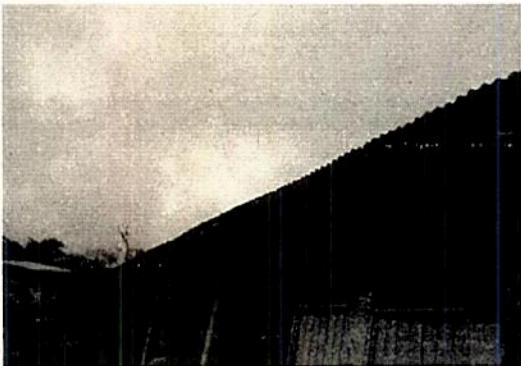
Fotografías al interior de la sede I.E. INDIG STA MARIA DE PANGALA

No.	Descripción
1	Se requiere realizar la reposición de dos aulas que se encuentran construidas totalmente en madera.
2	Se requiere el cambio de la cubierta en algunas partes de la sede ya que presentan un deterioro bastante notorio. No cuentan con canales y bajantes.
3	Se requiere la implementación de las baterías sanitarias, con su respectivo tanque séptico, instalar un tanque colector de aguas lluvias ya que la sede no cuenta con agua, por las condiciones de la zona, la pluviosidad es constante según manifiesta el rector por lo que se puede realizar captación de agua de esta manera.
4	cambio de ventanería y puertas en general
5	pintar la sede educativa
6	
7	
8	
9	
10

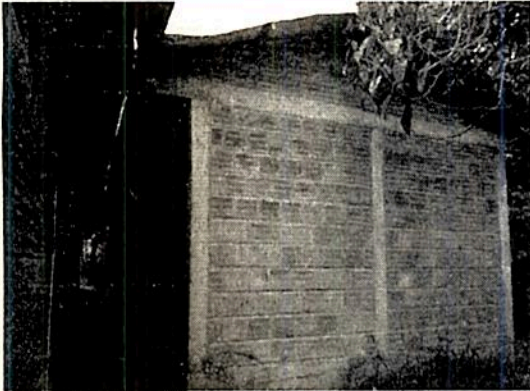
Fotografías al interior de la sede I.E. INDIG STA MARIA DE PANGALA

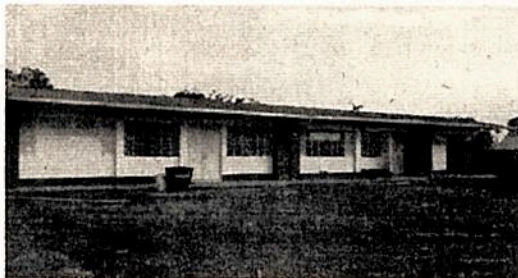
Fotografía general de la sede SEDE ESC RUR MIX URADA

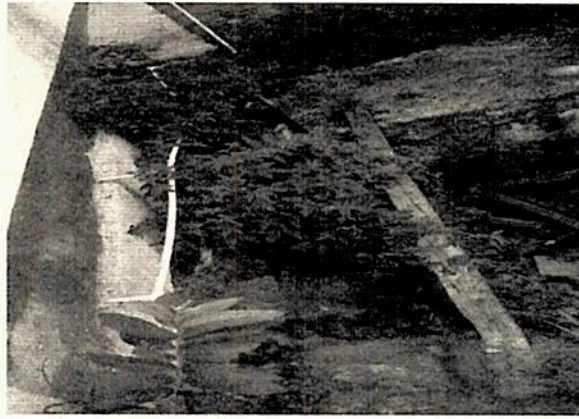
Fotografías 4m de ancho tallante, pozo séptico en concreto sin funcionamiento de la sede SEDE ESC: RUR MIX URADA

No.	Descripción
1	1. En la parte física de las instalaciones no se evidencian problemas de asentamiento o daños estructurales.
2	2. Baterías sanitarias no funcionan. Cuentan con 1 baño para niñas y 1 baño para niños 3 lavamanos. NO TIENEN AGUA
3	3. Requiere cambio de todas las puertas de las sede 7 en total
4	4. La cubierta requiere mantenimiento en general y en algunas partes cambio de partes
5	5. En la parte trasera de la sede hacen falta construir 4m aproximadamente de andén, ponen en riesgo la seguridad de los niños
6	6. Se evidencia un pozo séptico construido en concreto que no está en funcionamiento, según manifiesta el rector de la sede educativa.
7	7. Se requiere el cambio de todas las ventanas en las sede.
8	8. La sede no cuenta con electricidad, requiere diseño eléctrico, construcción y puesta en servicio. La vereda cuenta con electricidad.
9	9. El andén que cubre el perímetro de la sede está en malas condiciones se recomienda realizarlo todo de nuevo. Tiene 1.80m ancho en un perímetro de 26.50L X 9.70m.

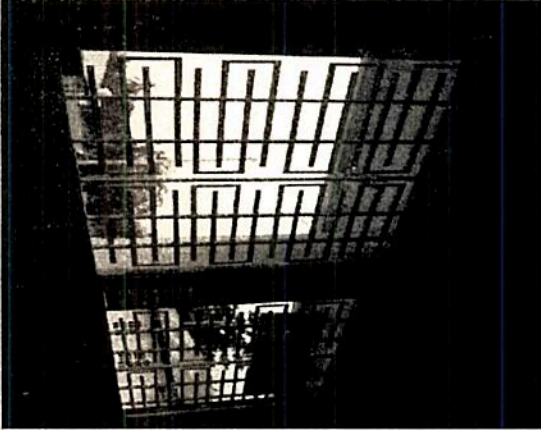
Fotografías al interior de la sede SEDE ESC: RUR MIX URADA

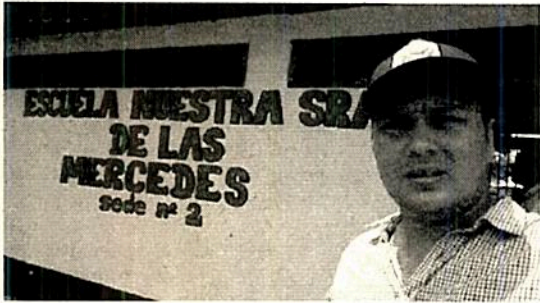
Fotografías al interior de la sede ESCOL RUR MIX NUESTRAS SEÑORA DE LAS MERCEDES

No.	Descripción
1	Toda la sede requiere cambio de ventaneria y puertas
2	El comedor debe ser remodelado junto con la cocina
3	Se debe realizar la ampliación de las baterías sanitarias, con su respectivo tanque séptico, instalar un tanque colector de aguas lluvias ya que la sede no cuenta con agua, por las condiciones de la zona, la pluviosidad es constante según manifiesta el rector por lo que se puede realizar captación de agua de esta manera.
4	Se recomienda realizar el cambio en una parte de la cubierta ya que se encuentra bastante deteriorada, no tienen canales ni bajantes
5	El salón de informática requiere todo el mantenimientos de la red eléctrica ya que no se encuentra canalizada
6	El salón de informática requiere mantenimiento de la red eléctrica ya que no se encuentra canalizada, es un riesgo para los equipos y los niños que toman clases en el aula
7	Pisos en general se recomienda colocar baldosa

8	El cerramiento de la sede se encuentra en malas condiciones.
9	
10

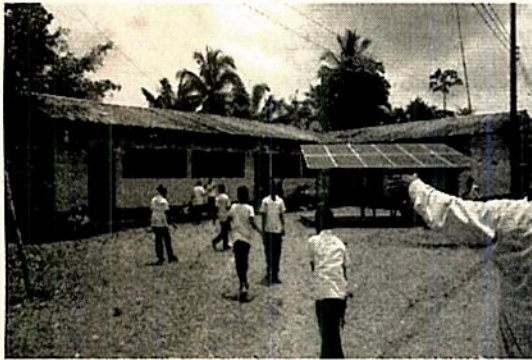
Fotografías al interior de la sede ESCOL RUR MIX NUESTRAS SEÑORA DE LAS MERCEDES
Fotografías al interior de la sede ESCOL RUR MIX NUESTRAS SEÑORA DE LAS MERCEDES

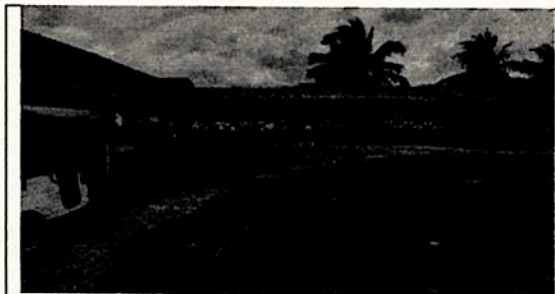
Exterior sede
