DIAGNÓSTICO CONSTRUCCIÓN DE INFRAESTRUCTURA EDUCATIVA

NOMBRE DE LA INSTITUCIÓN EDUCATIVA:	Instituto Agrícola La Mina														
CODIGO DANE INSTITUCIÓN EDUCATIVA:	220001066820														
NOMBRE DE LA SEDE EDUCATIVA:	Escuela Nueva Ramalito														
CODIGO DANE DE LA SEDE EDUCATIVA:	120001001685														
Dirección/ Municipio:	Vda. Ramalito				Departamento			Valledupar - Cesar							
FECHA DE VISITA	DIA	30	MES	7	AÑO	2018	JORNADAS	MAÑANA	X	TARDE		NOCHE		Jornada Única	
COORDENADAS GEOGRAFICAS (GPS)					X:	10°41'51,77" N									
					Y:	73°18'59,27" W									
RECTOR:	AQUILEO AGUILAR ORTIZ						URBANA		RURAL	X					
E-mail:	italamina@hotmail.com						TELÉFONO:	3167583214

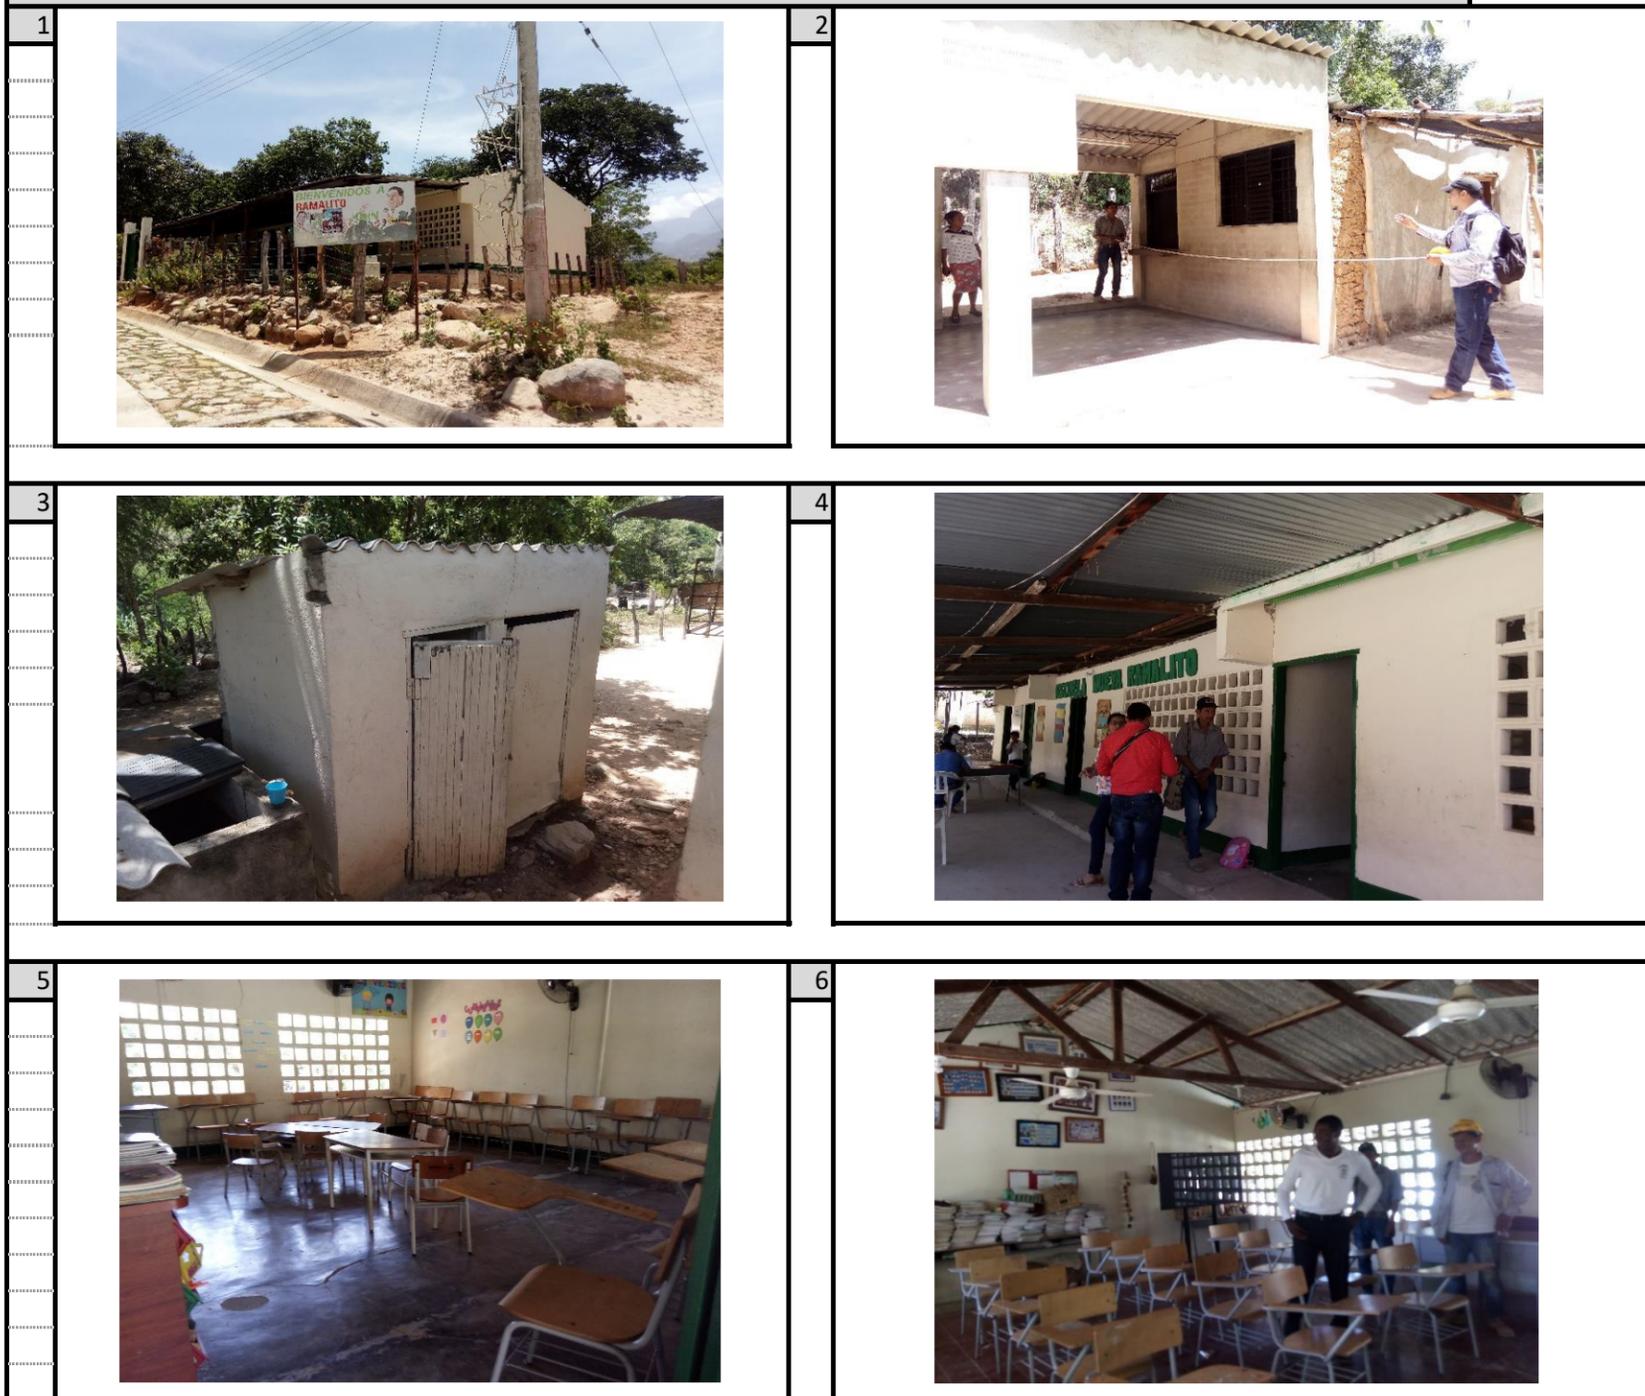
V. REGISTRO FOTOGRÁFICO : Identificar las áreas afectadas, cuando requiera demolición o reposición o mejoramiento

En esta Intitución encontramos un bloque compuesto por dos aulas, un kiosko digital, una oficina, un cuarto de herramientas, una bateria sanitaria.

Un segundo bloque en un lote en frente donde se encuentra recién construido un comedor sin muros y una cocina en bareque, requieren que el comedor sea mas amplio y la cocina también con muros de ladrillo pañetado. El bloque 1 es una construcción muy antigua y los habitantes solicitan sea demolida y reconstruida debido a que no tiene cimentaciones ni estructuras y los muros se encuentra agrietados. Su estado en general es regular, la bateria sanitaria le faltan pisos, los aparatos estan en buen estado.
