JAM INGENIERÍA Y MEDIO
AMBIENTE
NIT 830084684-9
Cra 42 No. 22A-03 Bogotá D.C.,
Colombia
+57 3118538700
+57 1 2440222
info@jam.com.co
www.jam.com.co

ESTUDIO GEOTÉCNICO EQUIPAMIENTOS CULTURALES CIUDAD BOLÍVAR – EDIFICIO PILONA 20

INFORME GEOTÉCNICO ENERO, 2019

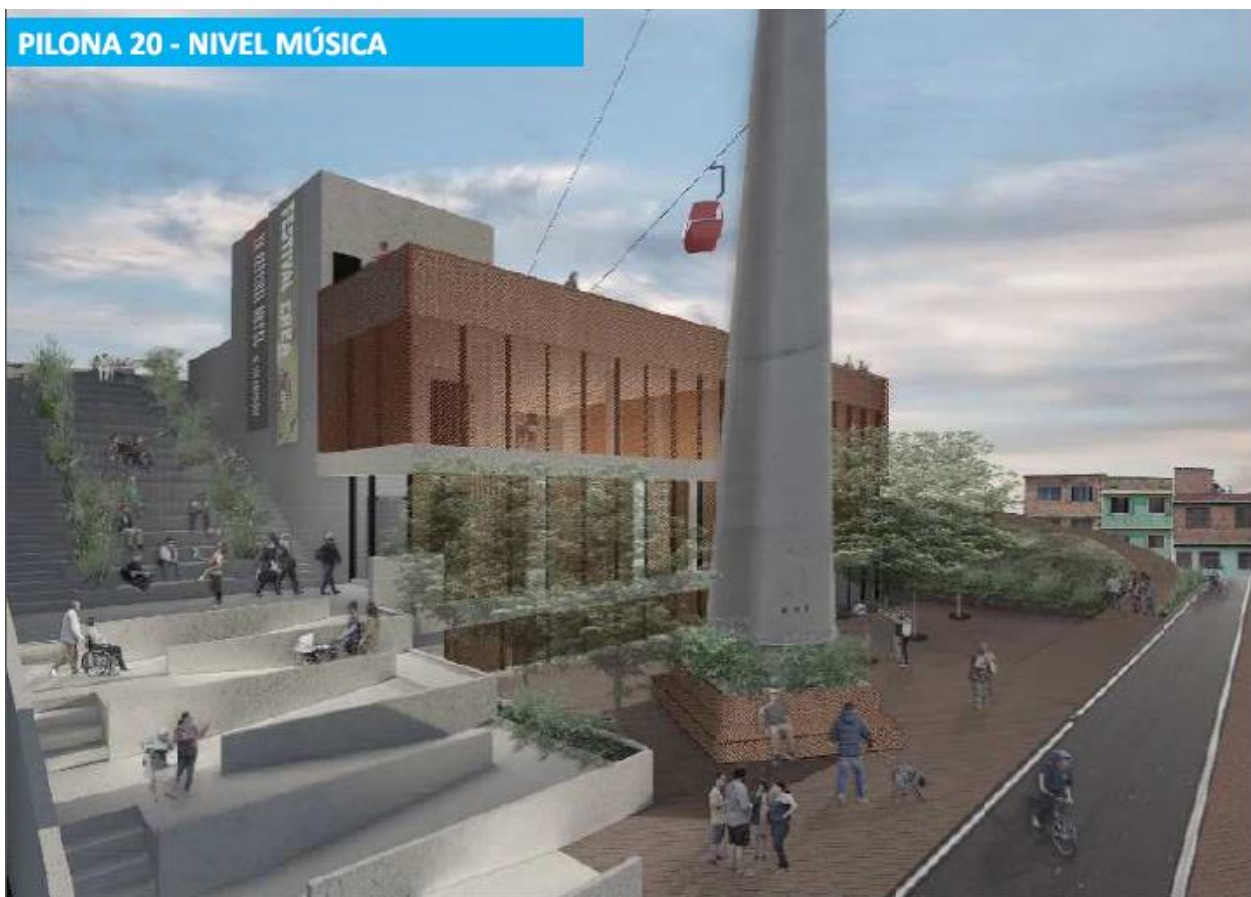
Ilustración 2-2: Render edificio de cultura Fuente, Transmicable Bogotá.

En la Ilustración 1-2, se presenta una vista general del diseño arquitectónico, de igual manera, en los siguientes capítulos, se presenta brevemente un resumen el diseño arquitectónico sobre el cual se realizaron los estudios geotécnicos.

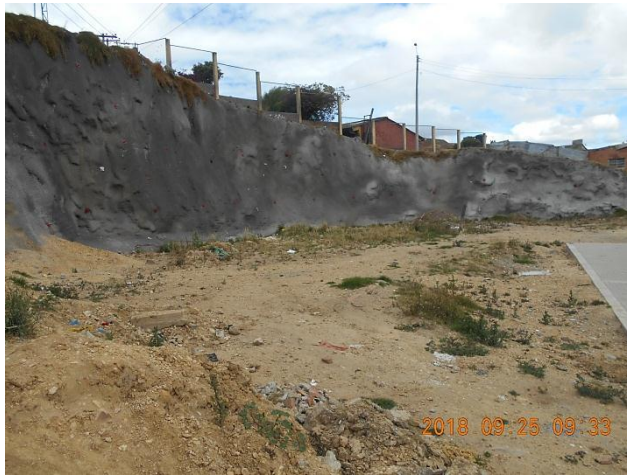
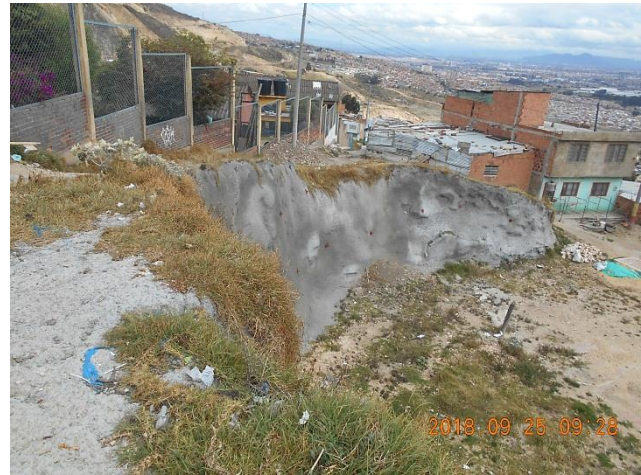
Ilustración 4-6 Unidad geomorfológica de origen Estructural, Sierra Sinclinal Sss, Pilon 20

Sierra Sinclinal – Sss: Sierra de morfología colinada, amplia en forma de artesa elevada formada en el eje de un siclninal. La disposición actual obedece a procesos denudaticos que han erosionado los flancos de la estructura. En el núcleo de esta estructura se encuentran sedimentos de la formación Guaduas, y hacia el oeste areniscas de la Formación Labor y Tierna.

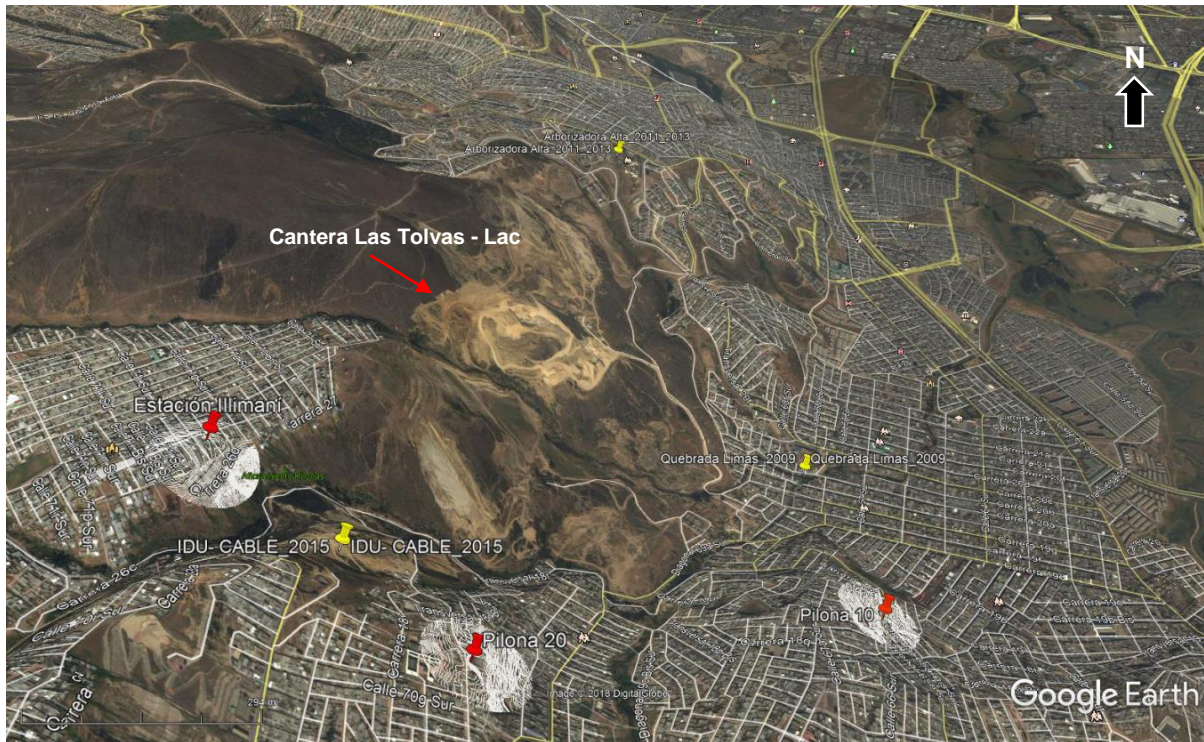
Ilustración 4-7 Ladera Antrópica, Cantera Las Tolvas. Imagen tomada de Google Earth, 2010

Ladera antrópica – Lac: Corresponde a una ladera escarpada producto de la actividad extractiva de materiales de construcción (piedra, arena y grava) que se ha desarrollado durante los últimos 30 años. Esta unidad presenta formas irregulares y terraceos, en la Ilustración 4-7, se puede observar la vista general de la cantera las Tolvas, la cual se encuentra al NE de la estación Ilimani y N de la Quebrada Limas.

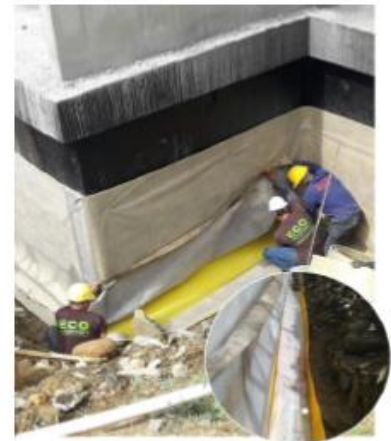
Ilustración I I-4. Alveodren Colector

El Alveodren colector es compuesto por un Geoespaciador Alveolar impermeable Bicuspid, un geotextil Dupont no tejido, pre comprimido y pretensado de fibras continuas, de alta resistencia a la tensión y no punzonado que garantiza no colmatación. Adicionalmente un recubrimiento de Resina Impermeable en la parte inferior del geotextil (no se requiere tubería).

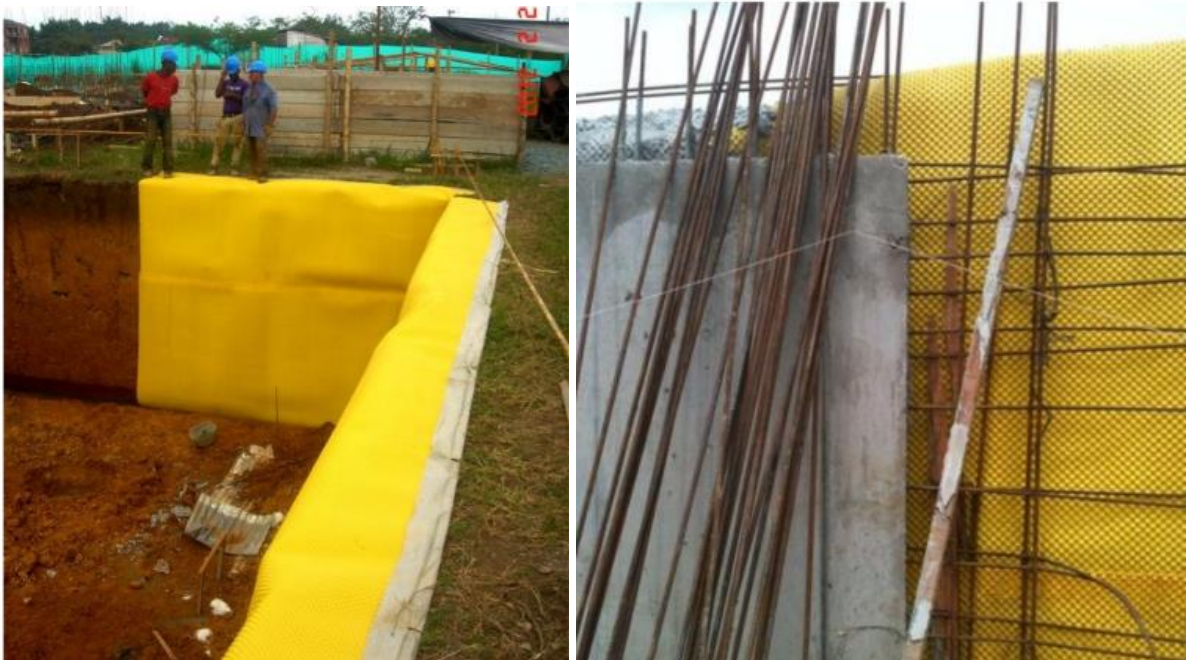
Ilustración 11-6. Esquema localización de filtro perimetral

Para que el sistema de contención funcione idóneamente se deberá garantizar que detrás del sistema de contención se realicen filtros que capten el agua lluvia o el agua proveniente de posibles fugas y las lleve al sistema de alcantarillado por gravedad o el caso de requerirse por un sistema de bombeo.

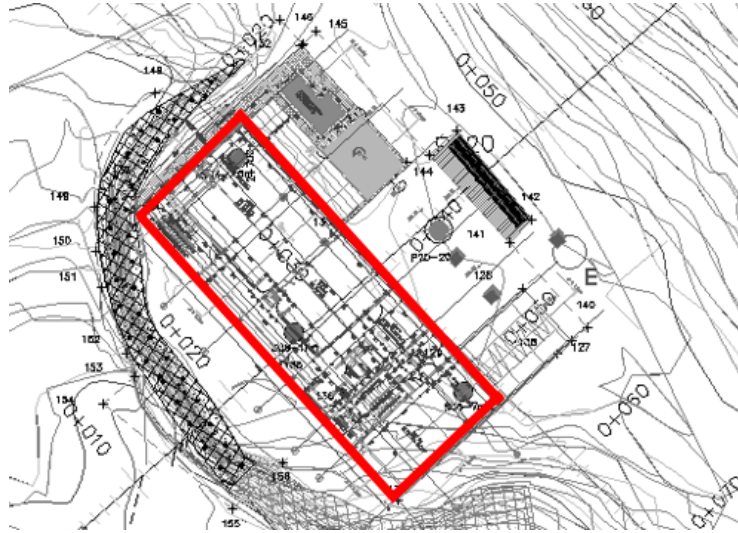
Ilustración I I-7. Localización de filtro
