ESTUDIO GEOTÉCNICO EQUIPAMIENTOS CULTURALES CIUDAD
BOLÍVAR – PILONA 10

JAM INGENIERÍA Y MEDIO
AMBIENTE
NIT 830084684-9
Cra 42 No. 22A-03 Bogotá D.C.,
Colombia
+57 3118538700
+57 1 2440222
info@jam.com.co
www.jam.com.co

INFORME GEOTÉCNICO ENERO, 2019

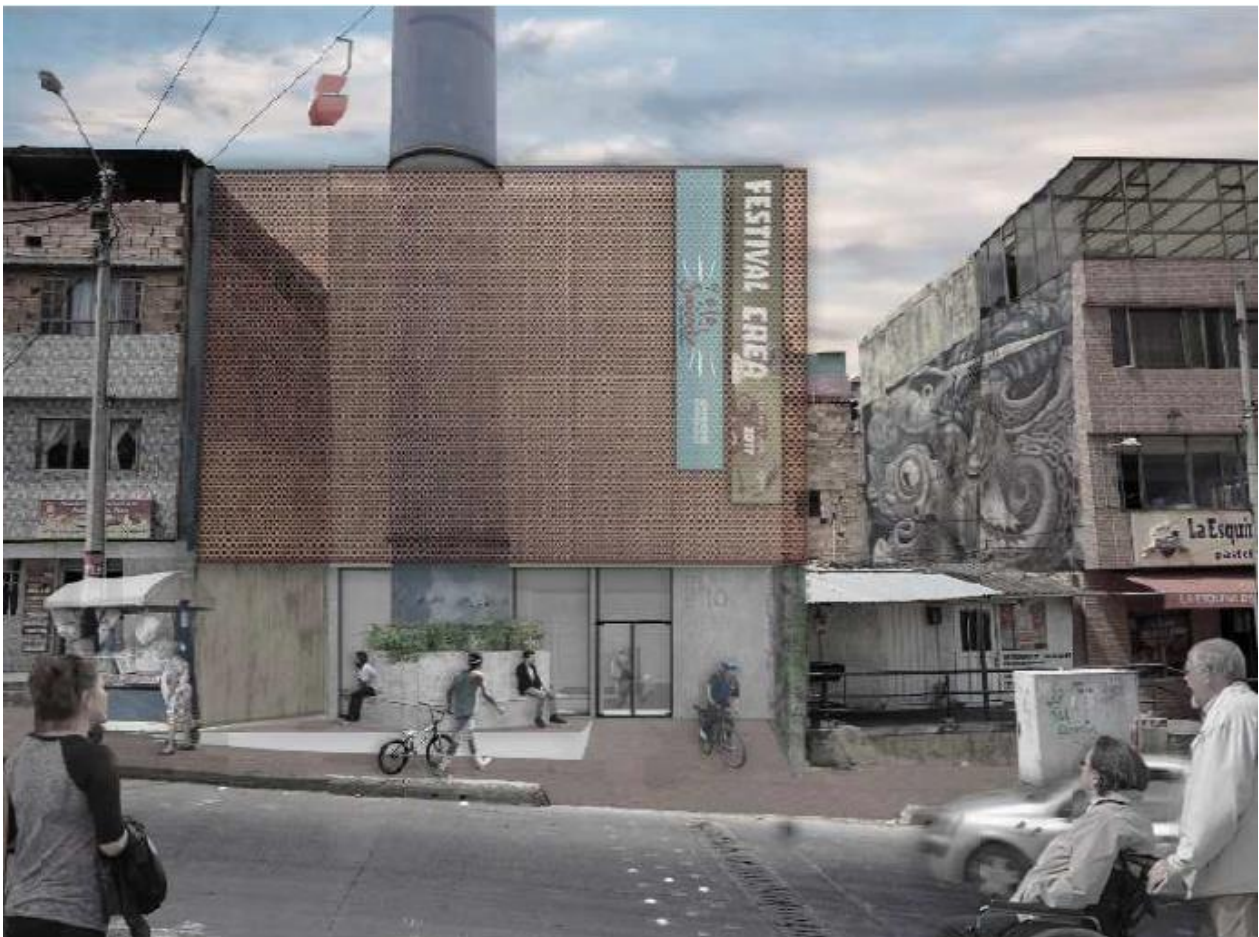
Ilustración 1-2: Render edificio de cultura Fuente, Transmicable Bogotá.

En la Ilustración 1-2, se presenta una vista general del diseño arquitectónico, de igual manera, en los siguientes capítulos, se presenta brevemente un resumen el diseño arquitectónico sobre el cual se realizaron los estudios geotécnicos.

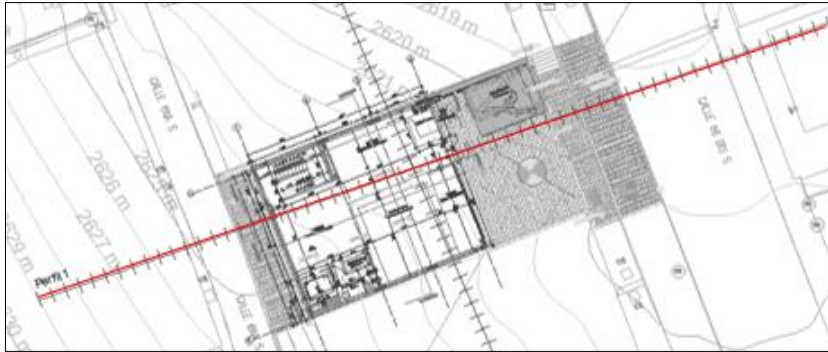
En la Ilustración 3-5 se observa en el perfil un relleno de aproximadamente 1.50 m sobre la abcisa 0+020. La superposición de los perfiles topográficos permite concluir que esta zona no ha sufrido un cambio geomorfológico significativo en el timepo con respecto a la base cartográfica que se tiene del IDECA, la cual corresponde a la época de 2004.

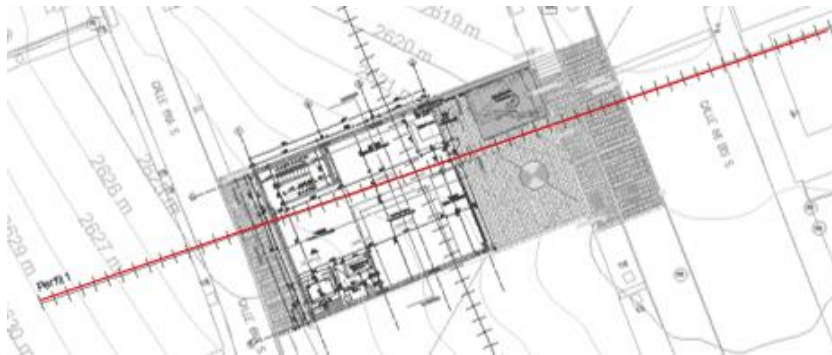
Ilustración 7-1. Sección de análisis, vista en planta

Para la comparación, se sobrepuso el mismo perfil en las diferentes épocas, en varias secciones de estudio tomando puntos conocidos cuyo cambio topográfico no ha sido significativo en el tiempo.

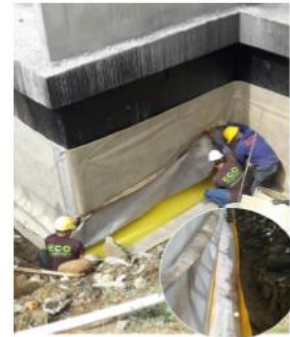
Ilustración I I-4. Alveodren Colector

El Alveodren colector es compuesto por un Geoespaciador Alveolar impermeable Bicuspid, un geotextil Dupont no tejido, pre comprimido y pretensado de fibras continuas , de alta resistencia a la tensión y no punzonado que garantiza no colmatación. Adicionalmente un recubrimiento de Resina Impermeable en la parte inferior del geotextil (no se requiere tubería).
