ESTUDIO GEOTÉCNICO EQUIPAMIENTOS CULTURALES CIUDAD BOLÍVAR – EDIFICIO SCRĐ

INFORME GEOTÉCNICO ENERO, 2019

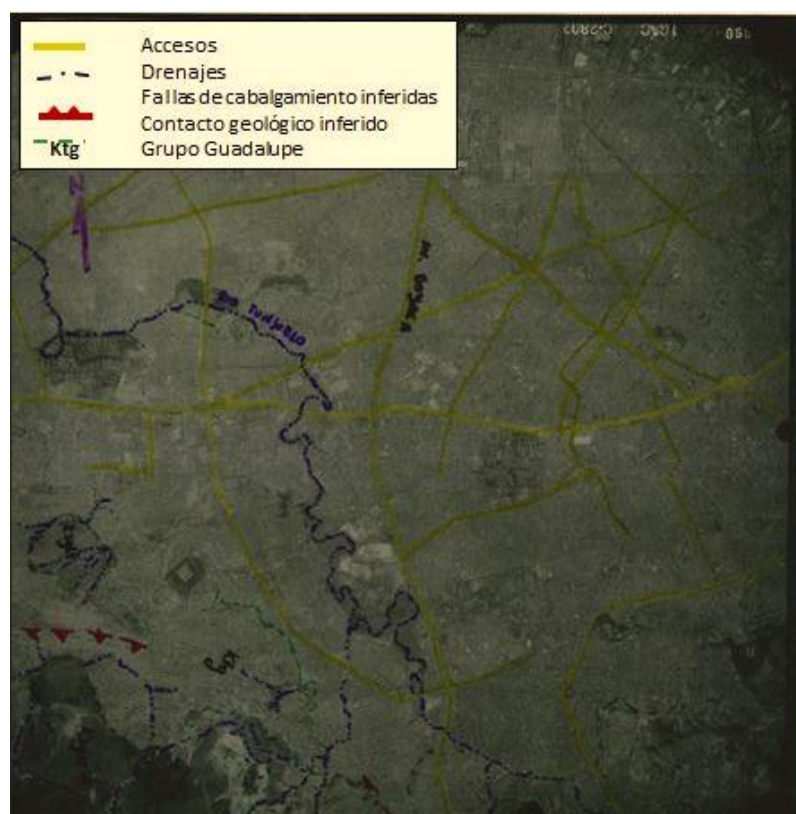
Ilustración 4-2 Vuelo C-2802, Aerofotografía 90. Toamdo de Unión Temporal Cable Bogotá, 2016

Procesos morfodinámicos: Para esta época se hace más evidente la presencia de cárcavas asociadas a procesos erosivos sobre drenajes estacionarios. Fenómeno asociado también a la perdida de cobertura vegetal en la zona.

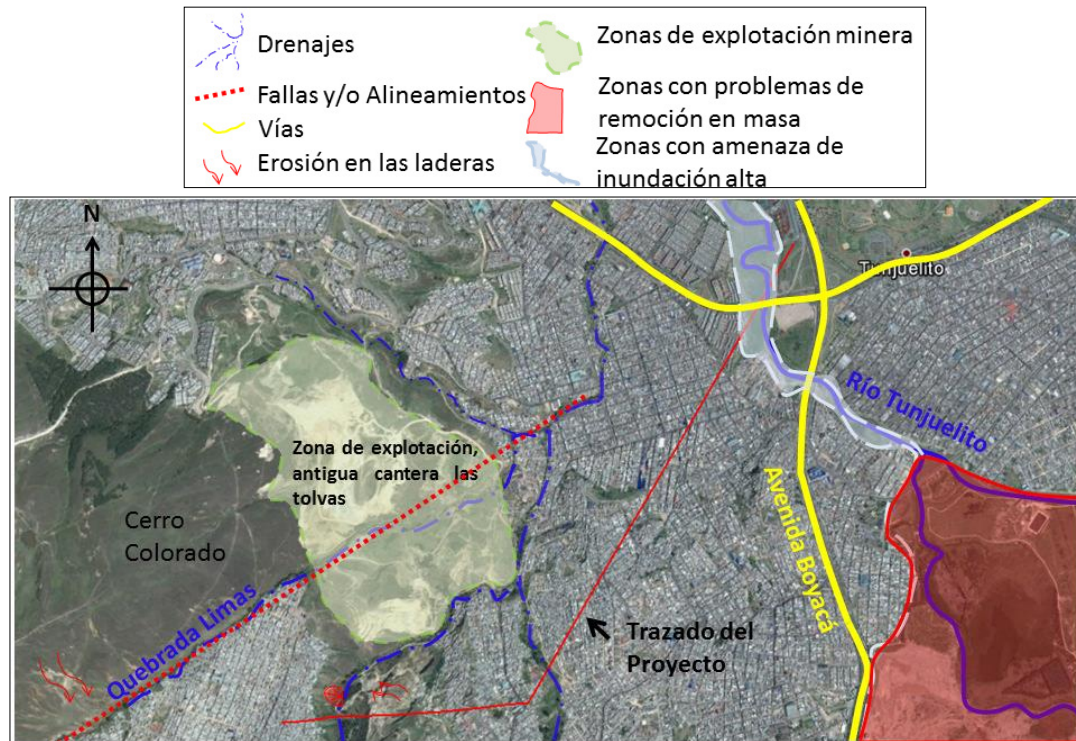
Ilustración 4-3 Imágen satelital Google Earth. Tomada de Unión Temporal Cable Bogotá, 2016

Procesos morfodinámicos: Debido a la fuerte actividad tectónica de la zona y a la presecia de procesos erosivos sobre los drenajes se han desarrollado zonas inestables con alto riesgo por procesos de remoción en masa.

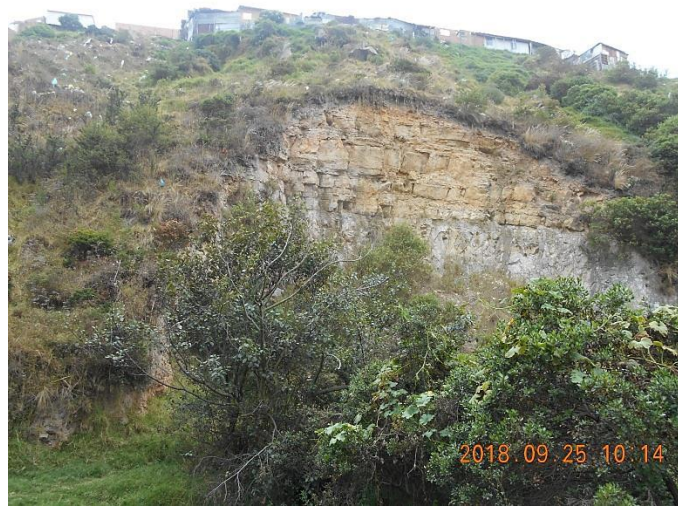
Ladera de Pendiente estructural – Sps: Ladera con pendiente escarpada, de longitudes cortas a largas, dónde la estratificación buza en el mismo sentido de la pendiente del terreno. Las condiciones estructurales de esta unidad, favorecen la presencia de zonas de indentabilidad dónde se pueden presentar fallas de tipo planar.

Ilustración 4-7 Ladera de pendiente estructural en inmediaciones a la estación Ilimaní – Pilona 24

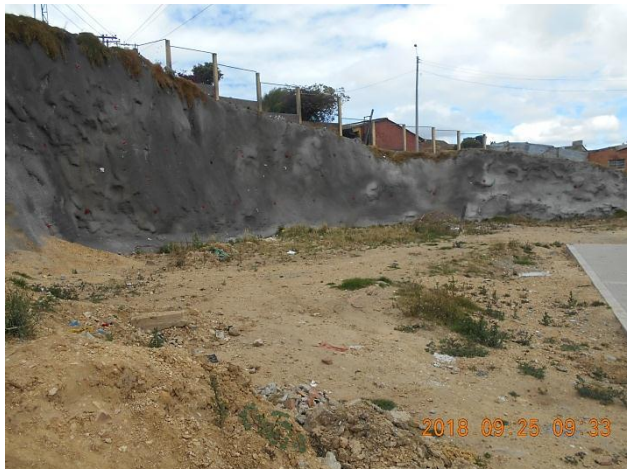
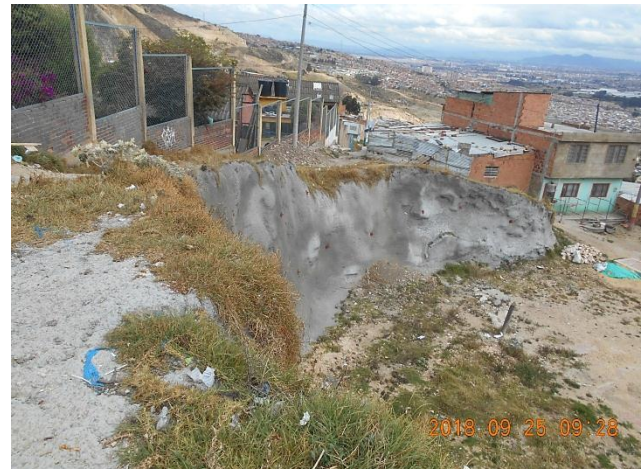
Sierra Sinclinal – Sss: Sierra de morfología colinada, amplia en forma de artesa elevada formada en el eje de un siclnal. La disposición actual obedece a procesos denudaticos que han erosionado los flancos de la estructura. En el núcleo de esta estructura se encuentran sedimentos de la formación Guaduas, y hacia el oeste areniscas de la Formación Labor y Tierna.

Ilustración 4-8 Unidad geomorfológica de origen Estructural, Sierra Sinclinal Sss, Pilona 20

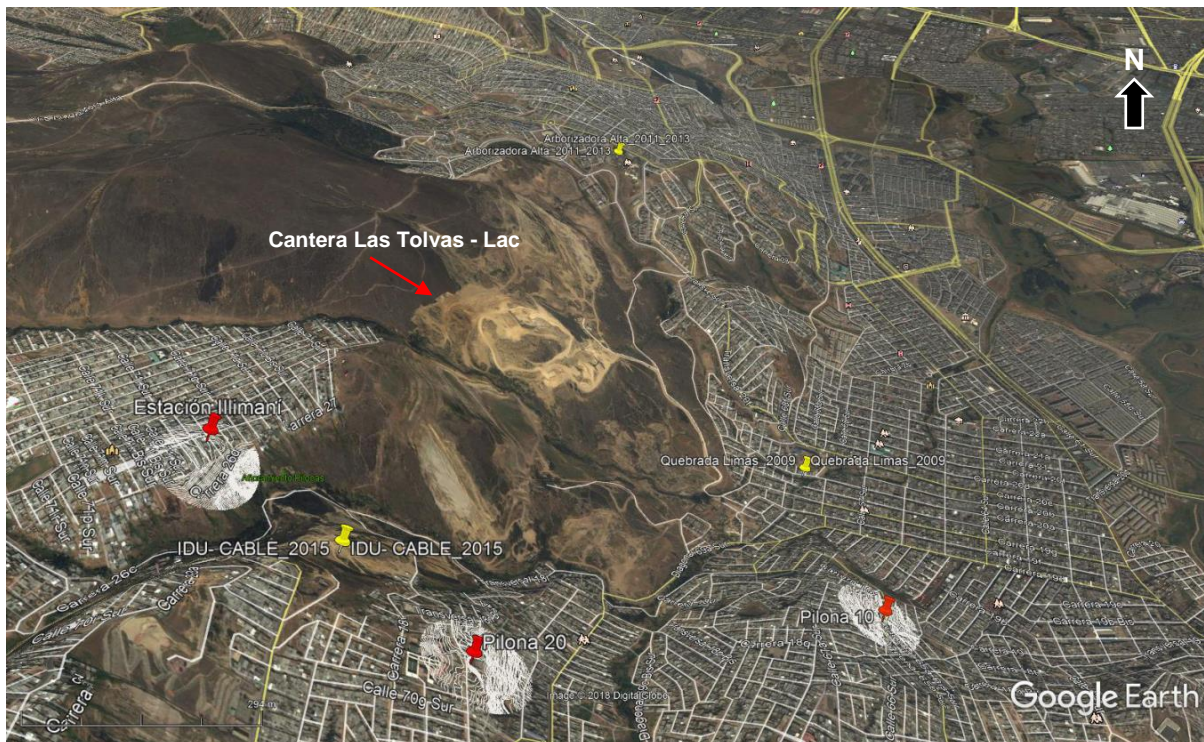
Ilustración 4-9 Ladera Antrópica, Cantera Las Tolvas. Imagen tomada de Google Earth, 2010

Ladera antrópica – Lac: Corresponde a una ladera escarpada producto de la actividad extractiva de materiales de construcción (piedra, arena y grava) que se ha desarrollado durante los últimos 30 años. Esta unidad presenta formas irregulares y terraceos, en la Ilustración 4-9, se puede observar la vista general de la cantera las Tolvas, la cual se encuentra al NE de la estación Ilimani y N de la Quebrada Limas.
