ESTUDIO GEOTÉCNICO EQUIPAMIENTOS CULTURALES CIUDAD BOLÍVAR – EDIFICIO SCRD

INFORME GEOTÉCNICO ENERO, 2019

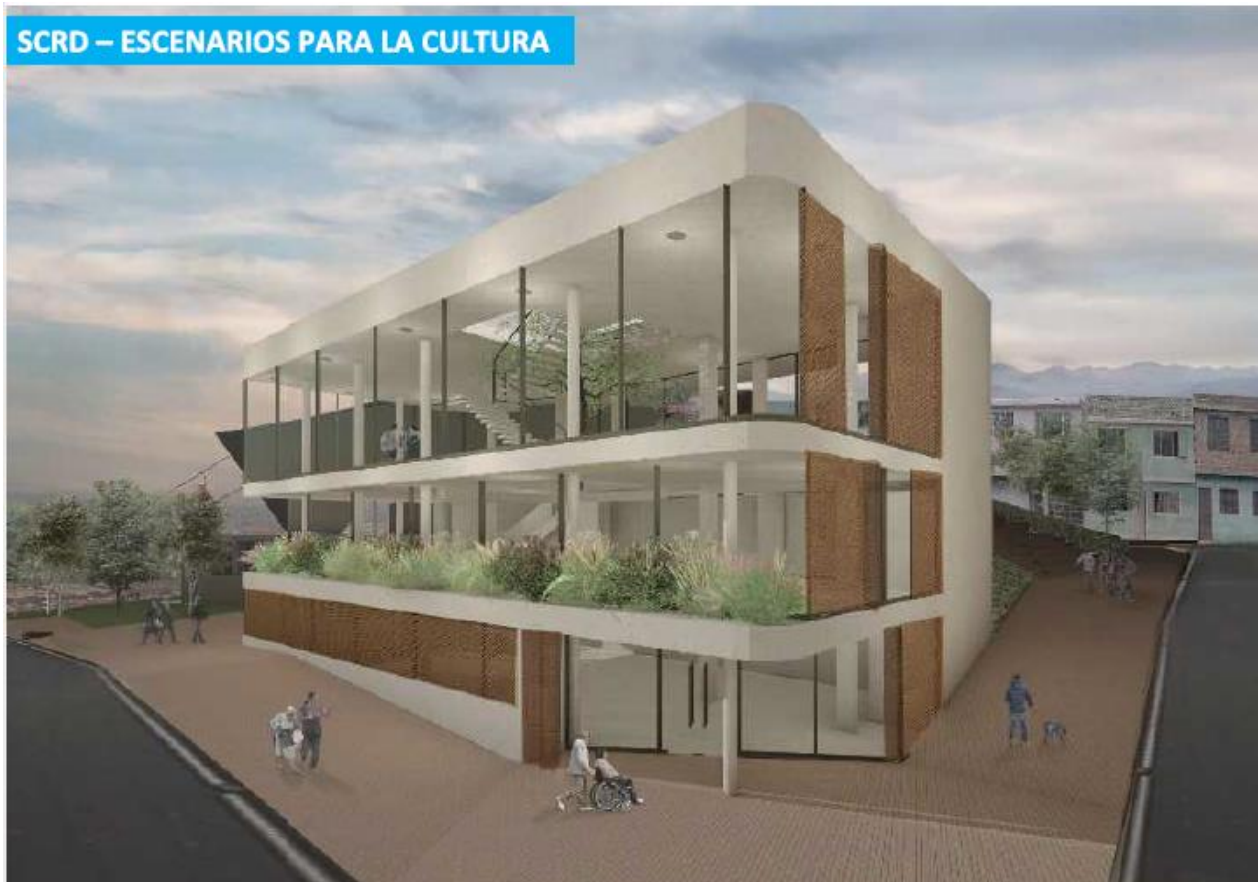
Ilustración 2-2: Render edificio de cultura Fuente, Transmicable Bogotá.

En la Ilustración 2-2, se presenta una vista general del diseño arquitectónico, de igual manera, en los siguientes capítulos, se presenta brevemente un resumen el diseño arquitectónico. sobre el cual se realizaron los estudios geotécnicos.

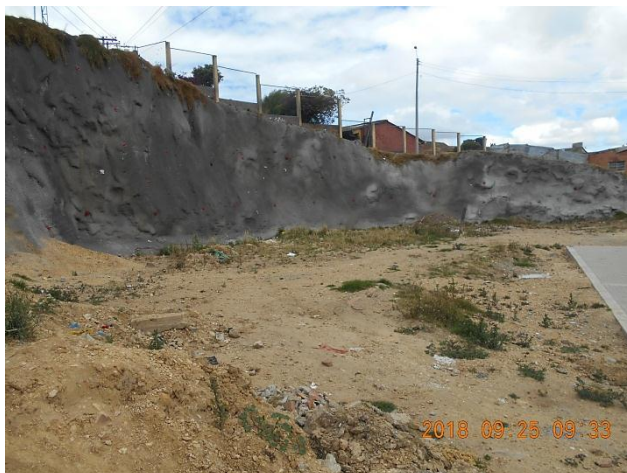
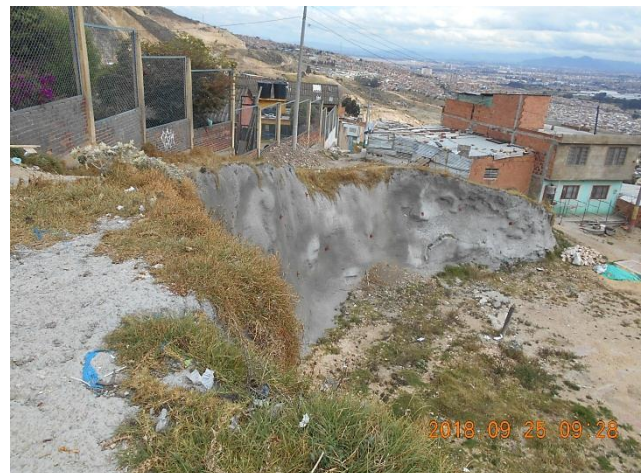
Sierra Sinclinal – Sss: Sierra de morfología colinada, amplia en forma de artesa elevada formada en el eje de un sinclinal. La disposición actual obedece a procesos denudáticos que han erosionado los flancos de la estructura. En el núcleo de esta estructura se encuentran sedimentos de la formación Guaduas, y hacia el oeste areniscas de la Formación Labor y Tierna.

Ilustración 4-8 Unidad geomorfológica de origen Estructural, Sierra Sinclinal Sss, Pilona 20

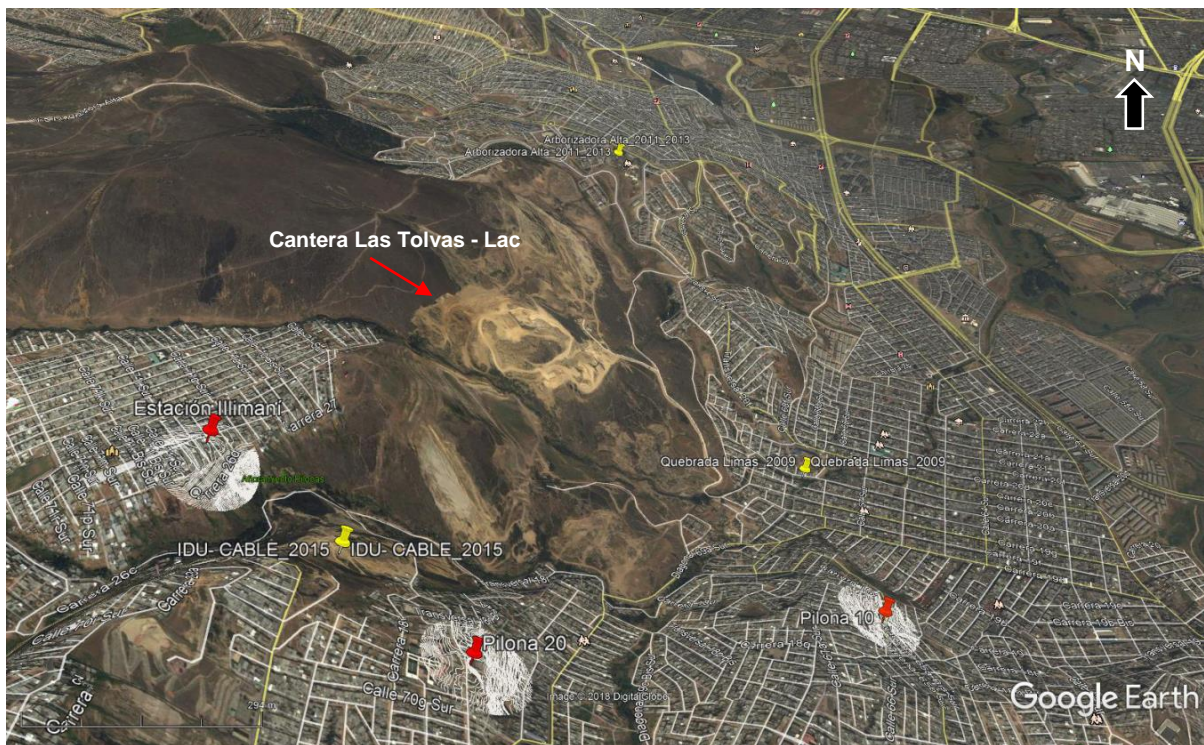
Ilustración 4-9 Ladera Antrópica, Cantera Las Tolvas. Imagen tomada de Google Earth, 2010

Ladera antrópica – Lac: Corresponde a una ladera escarpada producto de la actividad extractiva de materiales de construcción (piedra, arena y grava) que se ha desarrollado durante los últimos 30 años. Esta unidad presenta formas irregulares y terraceos, en la Ilustración 4-9, se puede observar la vista general de la cantera las Tolvas, la cual se encuentra al NE de la estación Ilimani y N de la Quebrada Limas.

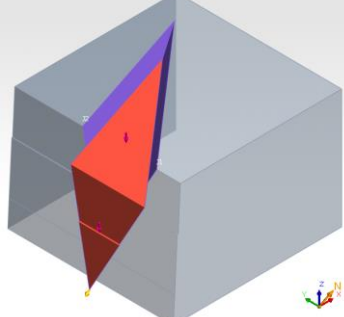
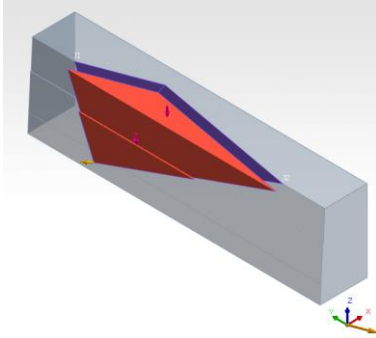
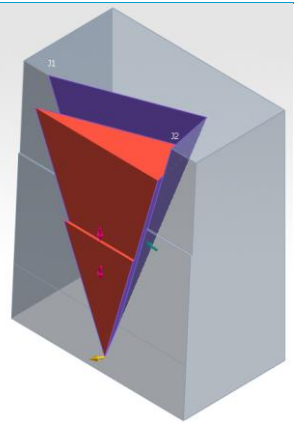
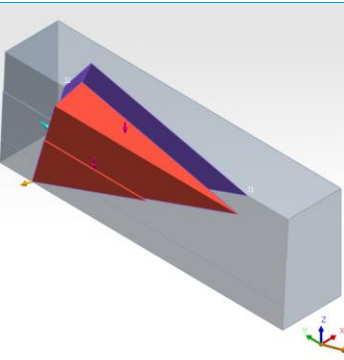
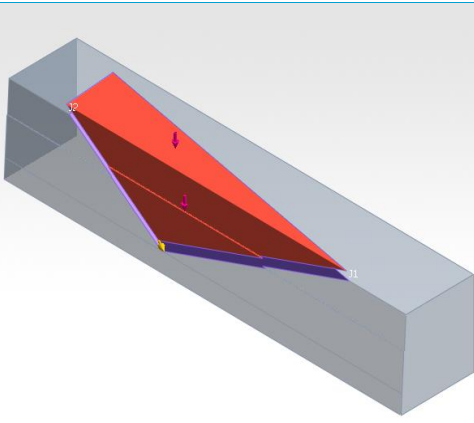
D1 – D5	D1 – D6	D5 – D6

D6 – D2	D5 – D2	D5 – D4

EDIFICIO	ID TALUD	ID DISCONT.	ID MIDAS	FS (SISMO + AGUA + SOBRECARGA)	Tipo Mecanismo de Falla
MUSEO	TALUD E	D1 - D5	S7 - S1	4.7	Cuña
		D1 - D6	S7 - S2	8.1	Cuña
		D5 - D6	S1 - S2	4.3	Cuña
		D6 - D2	S2 - S6	1.6	Cuña
		D5 - D2	S1 - S6	4.29	Cuña
		D5 - D4	S1 - S4	6.3	Cuña
		D5	S1	2.47	Planar

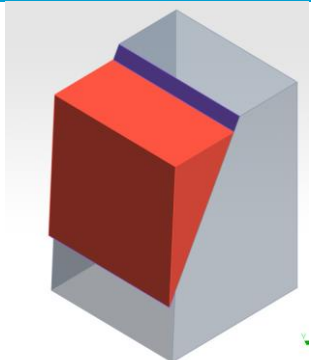
Falla Planar con familia de discontinuidades D5

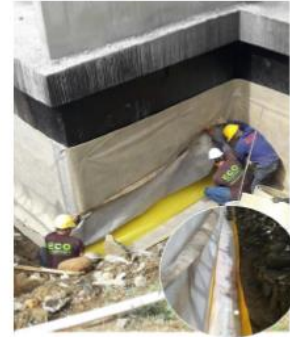
El Alveodren colector es compuesto por un Geoespaciador Alveolar impermeable Bicuspidado, un geotextil Dupont no tejido, pre comprimido y pretensado de fibras continuas, de alta resistencia a la tensión y no punzonado que garantiza no colmatación. Adicionalmente un recubrimiento de Resina Impermeable en la parte inferior del geotextil (no se requiere tubería).

Ilustración I I-2. Alveodren Colector

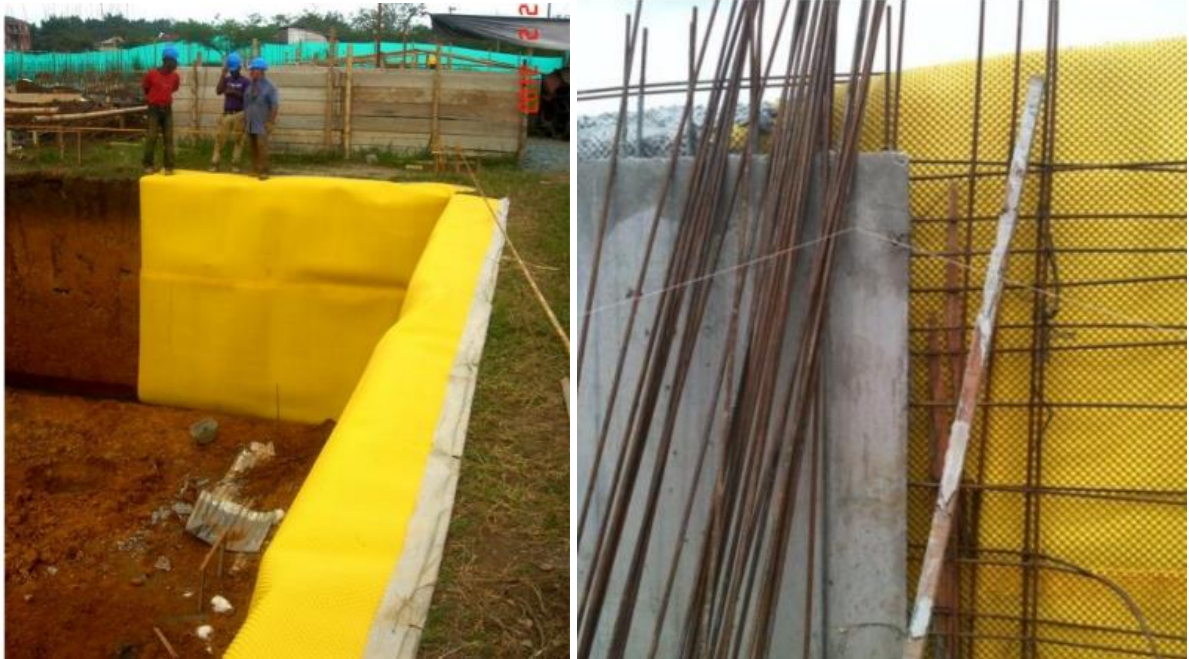
Ilustración 11-4. Esquema localización de filtro perimetral
