<div>INGERCIVIL SAS</div> <div>Ingeniería, Geotécnia y Riesgos SAS</div> <div>Registro de Exploración</div>				<div>Sondeo: S-2    Fecha: 25/04/2018</div> <div>Coordenadas</div> <div>Norte: 92377 m    Este: 98956 m</div>	
Proyecto: 270-18 JARDIN SANTA TERESITA						Pagina: 1 de 1    Equipo: Petty	
Responsable: Ing. Yesid M. Diaz E.				Operador: Victor Olaya		Tipo de Sondeo: Mecánico	
Localización: Jardin Santa Teresita, Bogotá				Cliente: CONSORCIO C+PU		Profundidad Inicio: 0,00 m    Fin: 10,20 m	
Profundidad (m)	Litología	Descripción y Características del Material	Muestra	Nivel Freatico	Registro Fotografico	Metodo de perforacion	Ensayo SPT
0						Se avanzó con hoyador

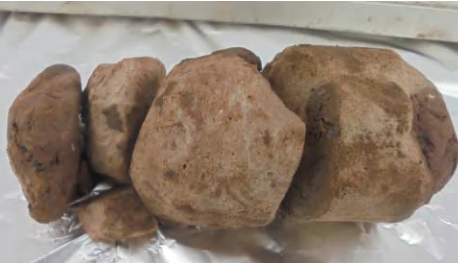
Se avanzó con SPT	15 20 32
6							
6.5		Arenisca en matriz arcillosa de color gris claro	11-NQ
