ESTUDIO GEOTÉCNICO JARDÍN SANTA TERESITA

INFORME PRELIMINAR JUNIO 2018

PROYECTO No. 270	DOCUMENTO No. <i>IGC_EG_01_JardinSantaTeresita_VA.docx</i>
----------------------------	--

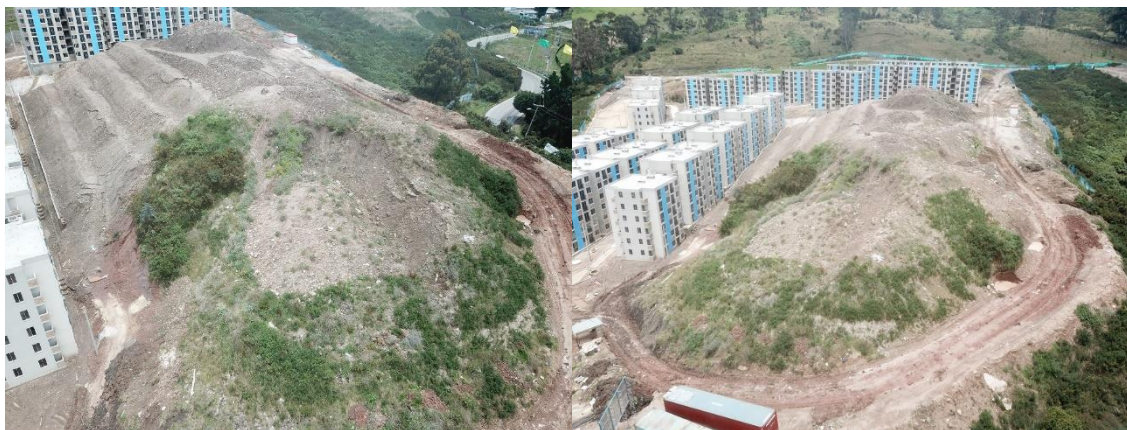
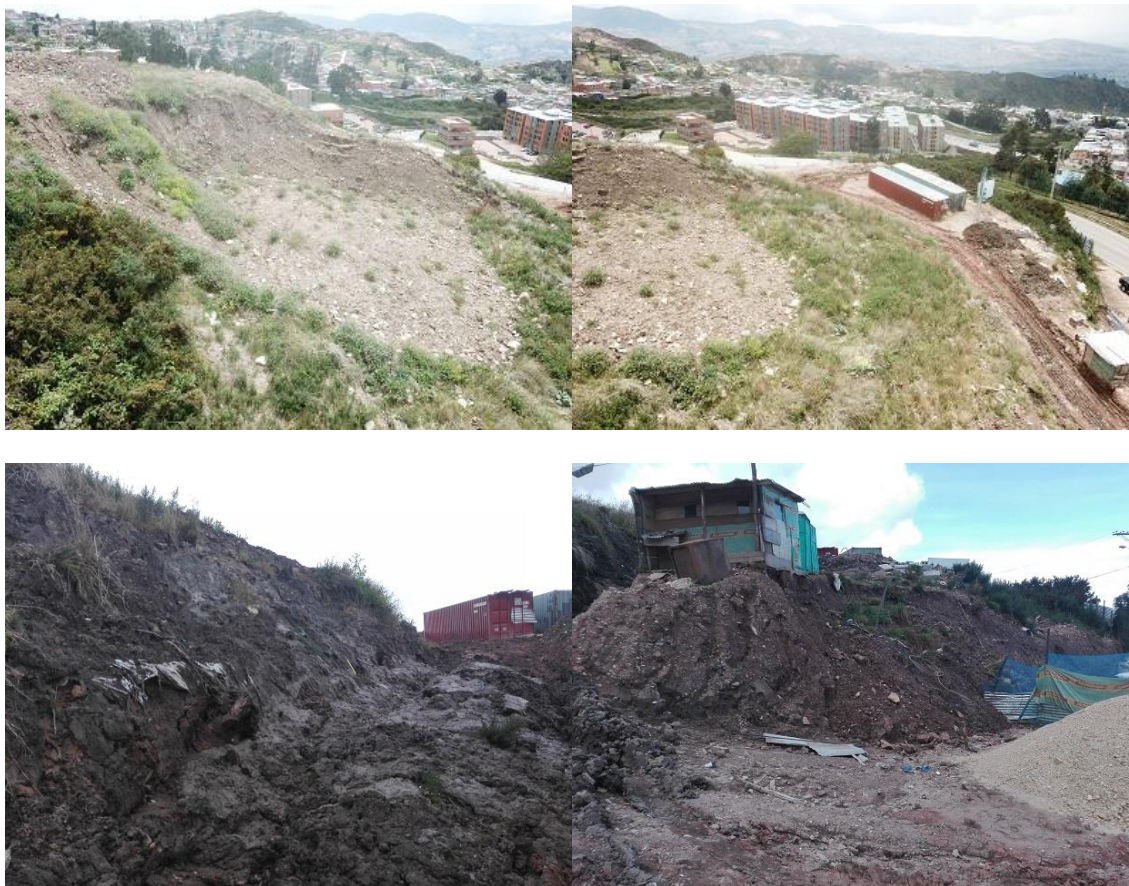
Fotografía 1 Vista estado actual del predio

A continuación se presentan algunas fotografías del estado actual del predio:

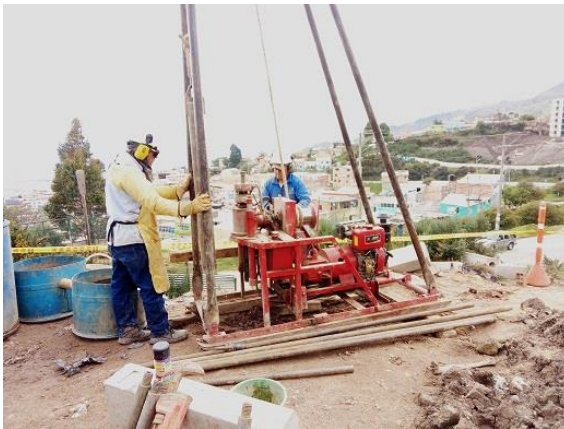
S-1

La campaña de exploración geotécnica está comprendida por la realización de 5 Sondeos (S), 1 Trinchera (TR) y 3 Líneas de refracción Sísmica (LRS). En las siguientes fotografías se presenta la ejecución de la exploración geotécnica.

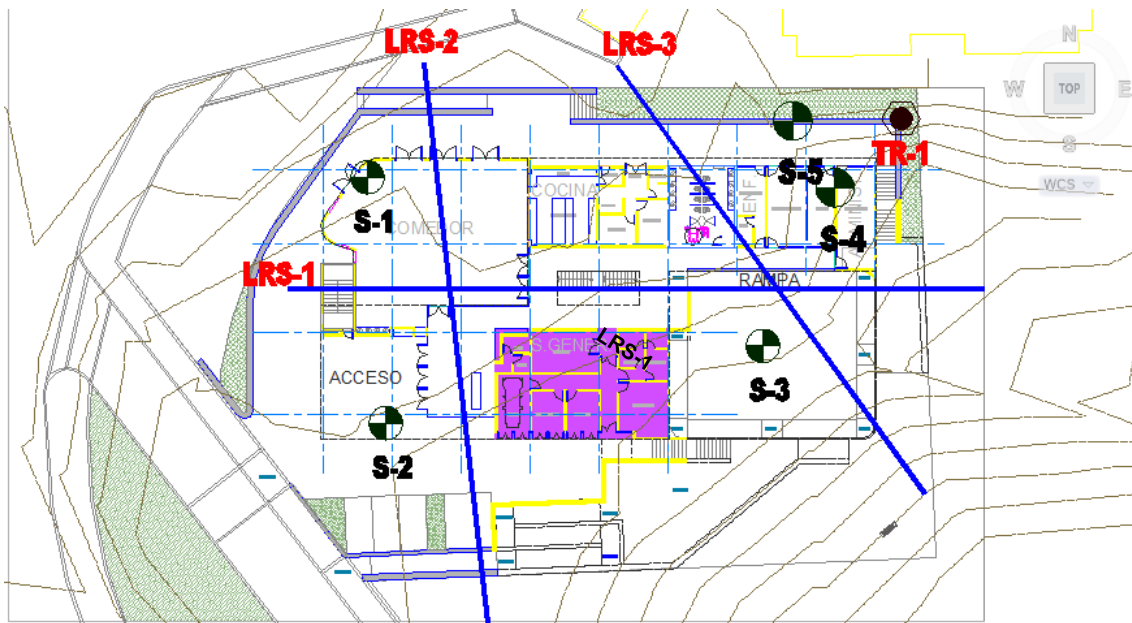
Figura 2 Ubicación de exploración geotécnica

En la siguiente figura se presenta la ubicación de la exploración geotécnica:

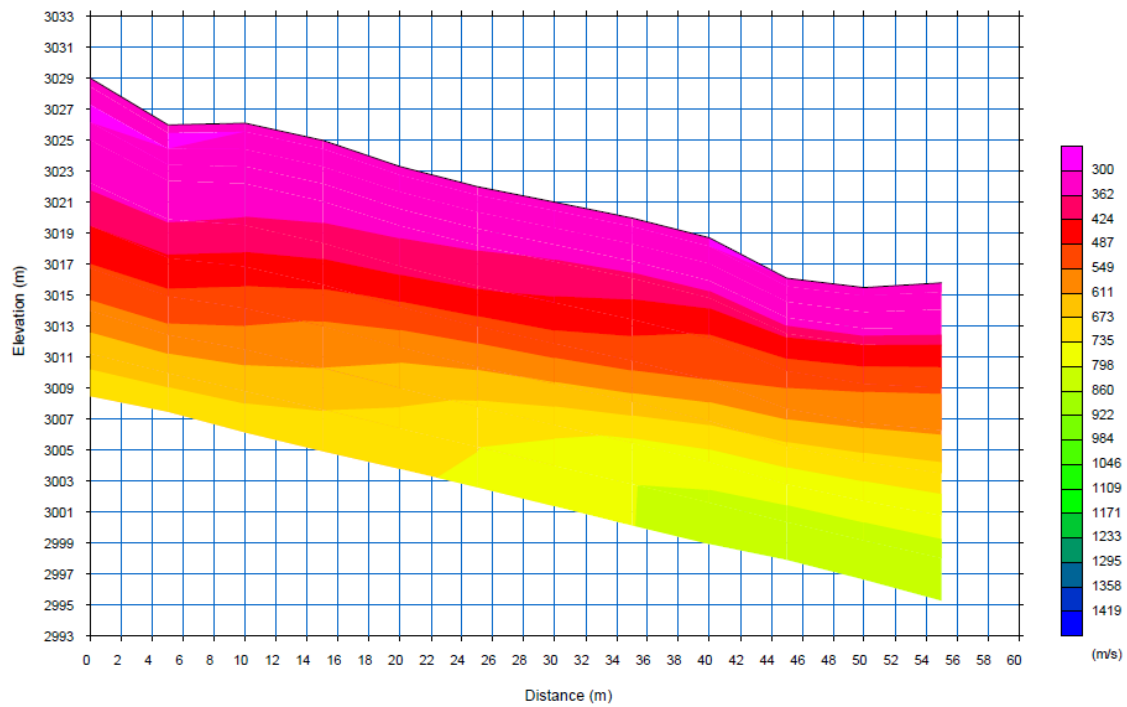
Figura 3 Perfil LRS - 1

A continuación, se presentan los resultados obtenidos de la interpretación de los datos adquiridos en campo mediante el ensayo de refracción sísmica.

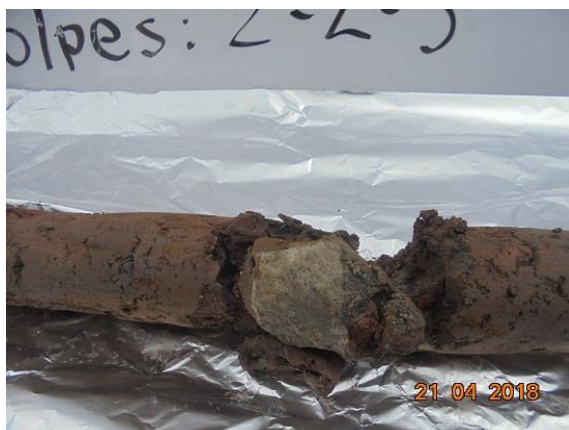
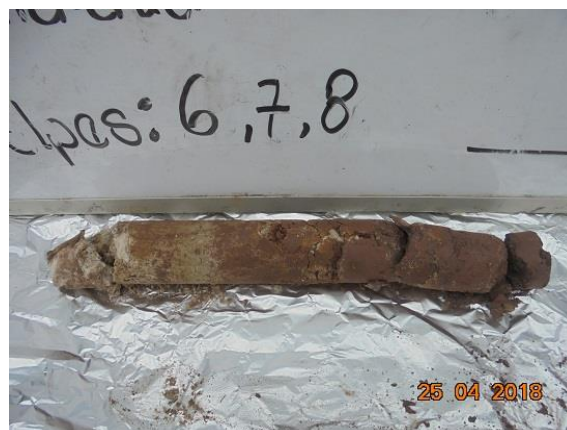
Fotografía 3 Depósito con Escombros

Depósito con Escombros: Se observa una capa de arcilla algo arenosa de color habano rojizo con algunas trazas grises y amarillentas, con presencia de gravas, fragmentos de ladrillo y material orgánico en algunos casos, de humedad media y debido a su conformación o depositación antrópica este material se encuentra suelto. Esta capa se encuentra desde el nivel superficial y cuenta con unos espesores del orden de 12 m en la parte superior y entre 6 a 7 metros de espesor en la zona de la ladera del proyecto. En las siguientes fotografías se presenta el material muestreado.

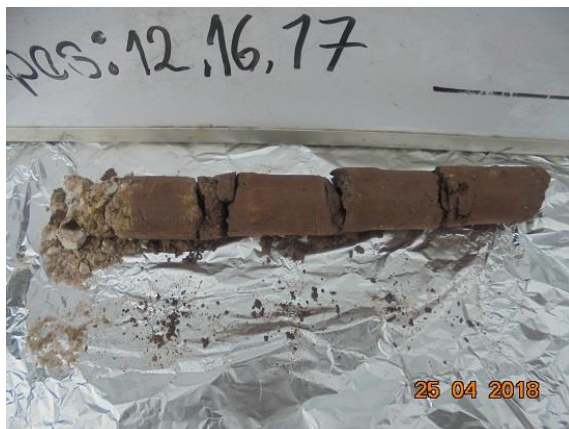
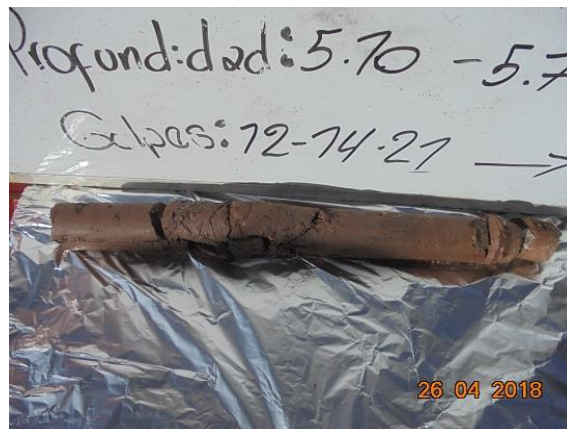
Fotografía 4 Suelo Residual - Formación Bogotá

Suelo Residual - Formación Bogotá (Sr-Tpb): Se observa una capa de arcilla algo arenosa de color rojizo con trazas de color habano, de humedad media y con presencia de gravas de tamaño menor a 1". En las siguientes fotografías se presenta el material muestreado.

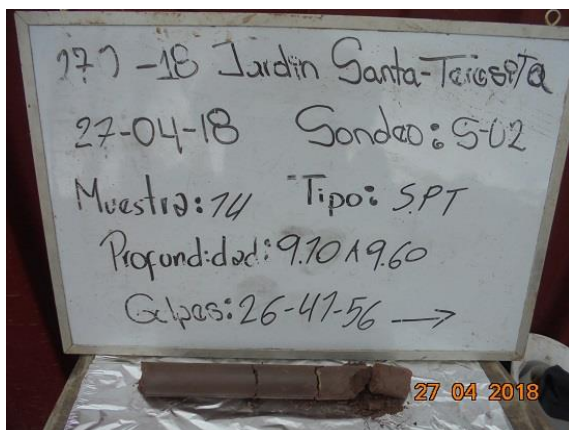
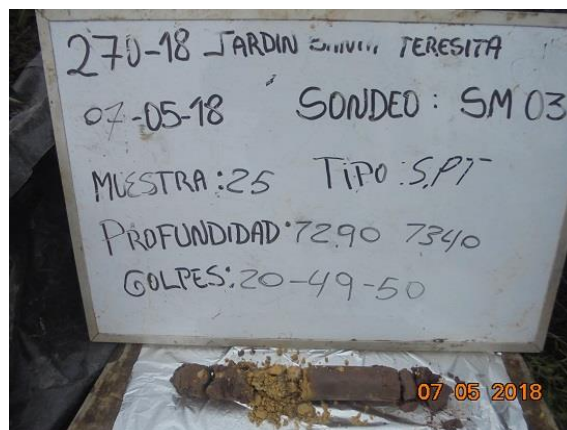
Fotografía 5 Saprolito - Formación Bogotá

Saprolito - Formación Bogotá (Sr-Tpb): Se observa un material conformado por arcillas muy firmes de color rojizo con lentes de arena de grano fino y de color grisáceo, de humedad media a baja, muy similar a la capa suprayacente pero con mayor resistencia. En las siguientes fotografías se presenta el material muestreado.

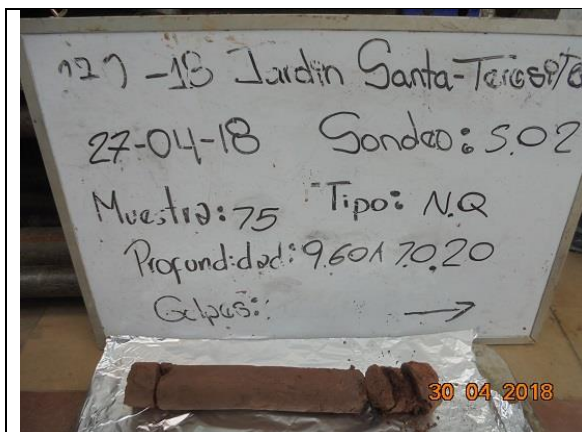
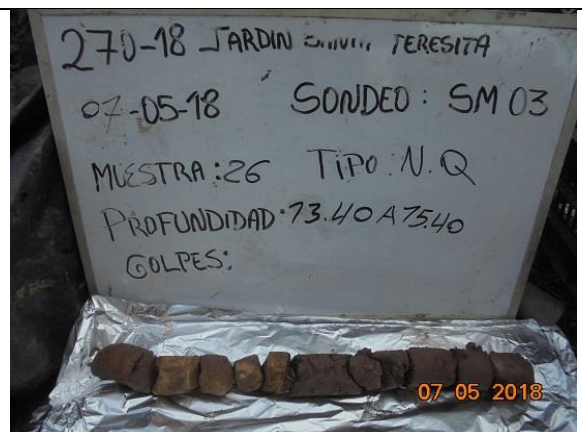
Fotografía 6 Formación Bogotá

Formación Bogotá (Tpb): Se barrena sobre roca tipo arcillolita de color rojizo con algunas intercalaciones de arenisca de color habano y grisáceo. En las siguientes fotografías se presenta el material muestreado.

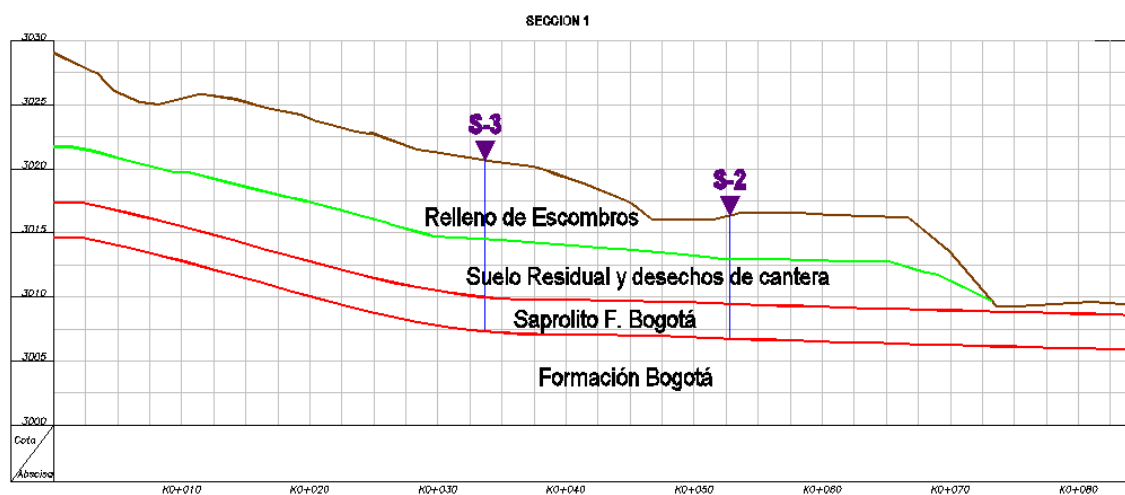
Figura 11 Sección 1 Perfil Estratigráfico

A continuación se presenta el perfil estratigráfico definido a partir de los resultados de la exploración geotécnica directa e indirecta:

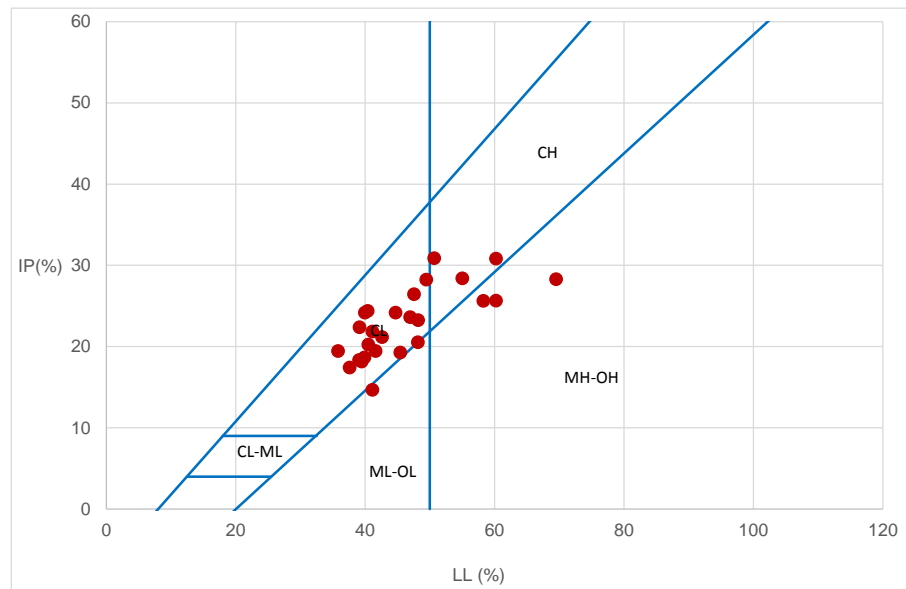
Figura 13 Carta de Plasticidad

De acuerdo con la carta de plasticidad, los materiales encontrados se clasifican como Arcilla de baja a media plasticidad. Como se muestra en la siguiente figura:

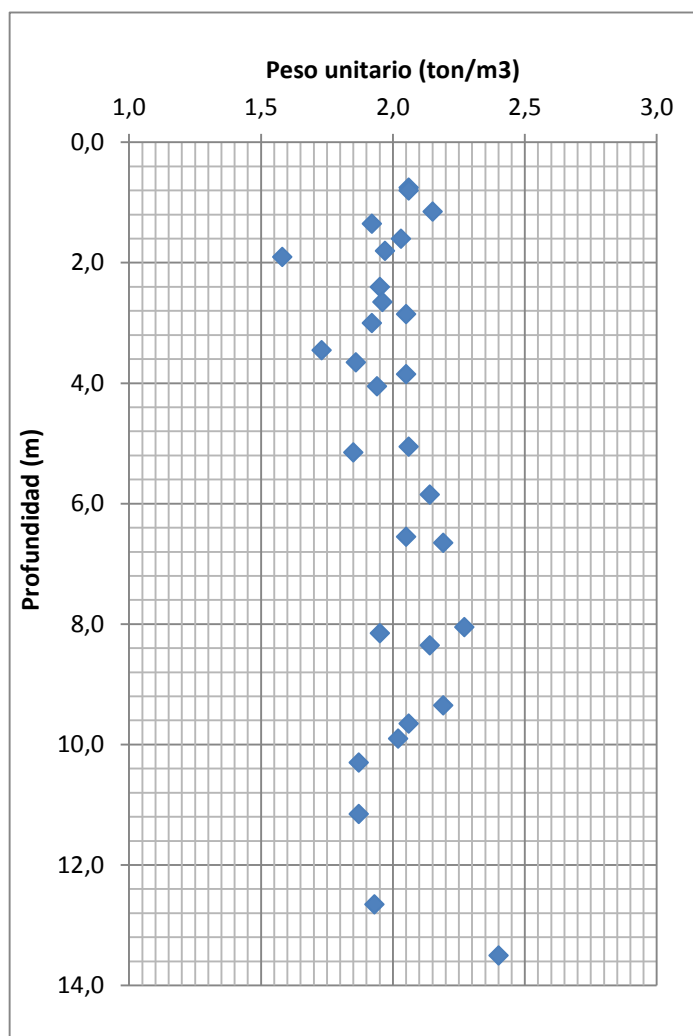
Figura 14 Peso Unitario Vs Profundidad

A lo largo del perfil se puede observar que el peso unitario no varía de manera significativa, a continuación se presentan los resultados obtenidos:

- Relleno con Escombros $\gamma = 1,93 \text{ ton/m}^3$
- Suelo residual $\gamma = 2,02 \text{ ton/m}^3$
- Saprolito $\gamma = 2,20 \text{ ton/m}^3$
- Formación Bogotá (Arcillolita) $\gamma = 2,38 \text{ ton/m}^3$

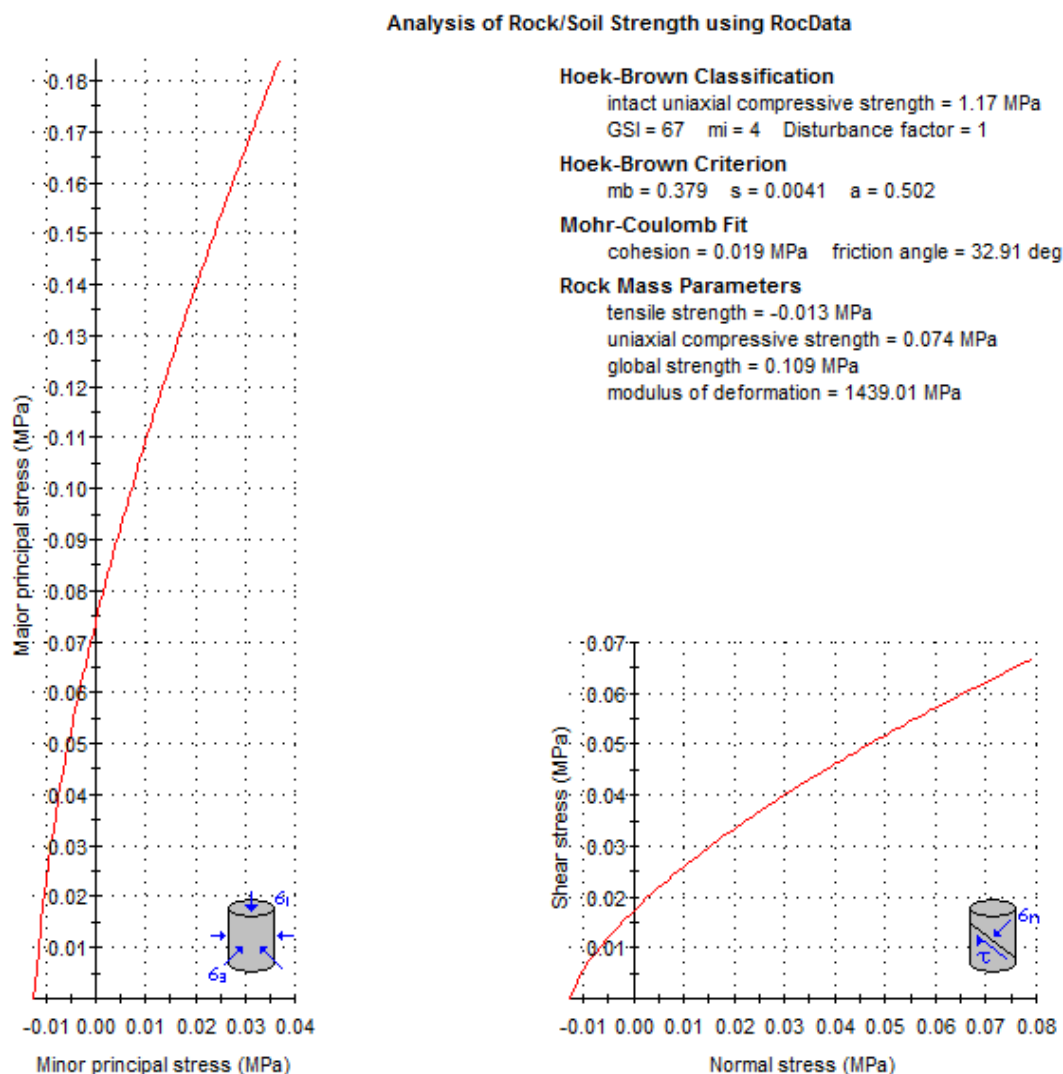
Figura 22 Resultados análisis de parámetros mediante RocData

Como se muestra en la figura anterior los parámetros definidos mediante el software RocData para Arenisca son:

- Cohesión 19 kPa
- Angulo de fricción 33°

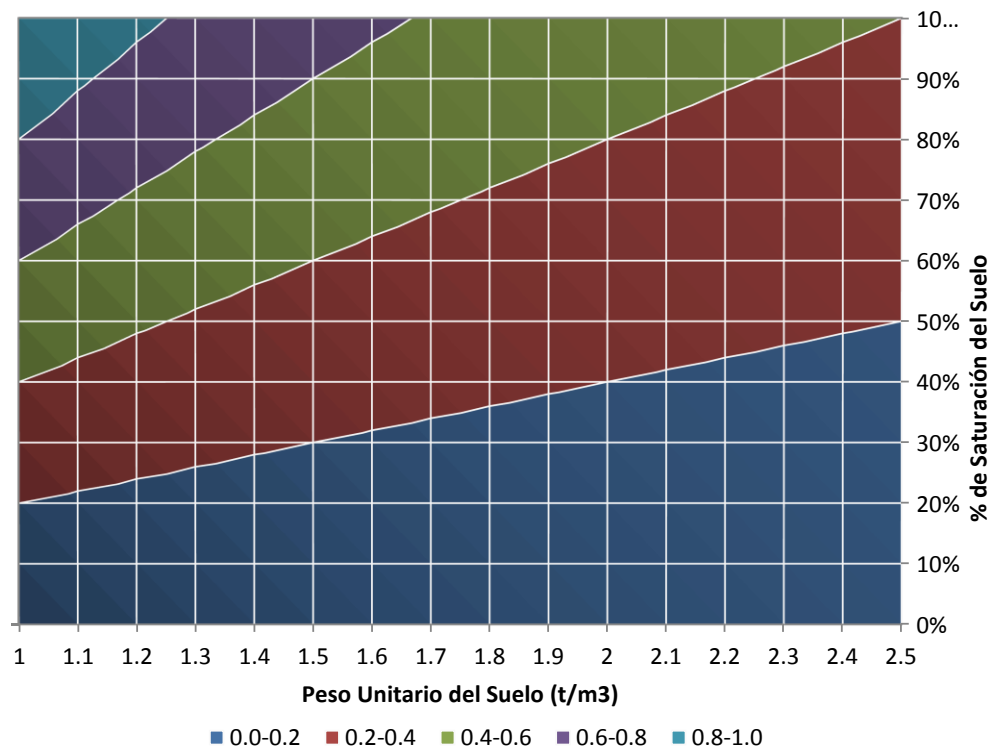
Figura 24 Variación de r_u para diferentes alturas de la lámina de agua

En la zona de estudio no se pudo identificar presencia de un nivel freático, por lo cual hace necesario el uso de r_u para el análisis de las condiciones de agua y que las mismas sean representativas para el talud analizado.

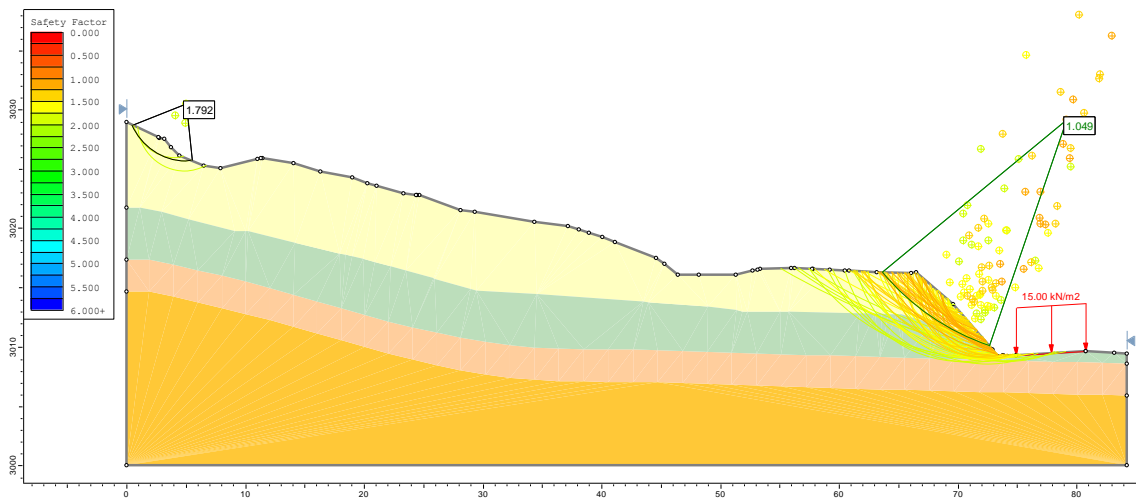
Figura 26 Sección de análisis Condiciones Normales

En la siguiente figura se presenta el modelo de análisis para la sección crítica en condiciones normales, bajo esta condición se obtiene un factor de seguridad de 1,049.

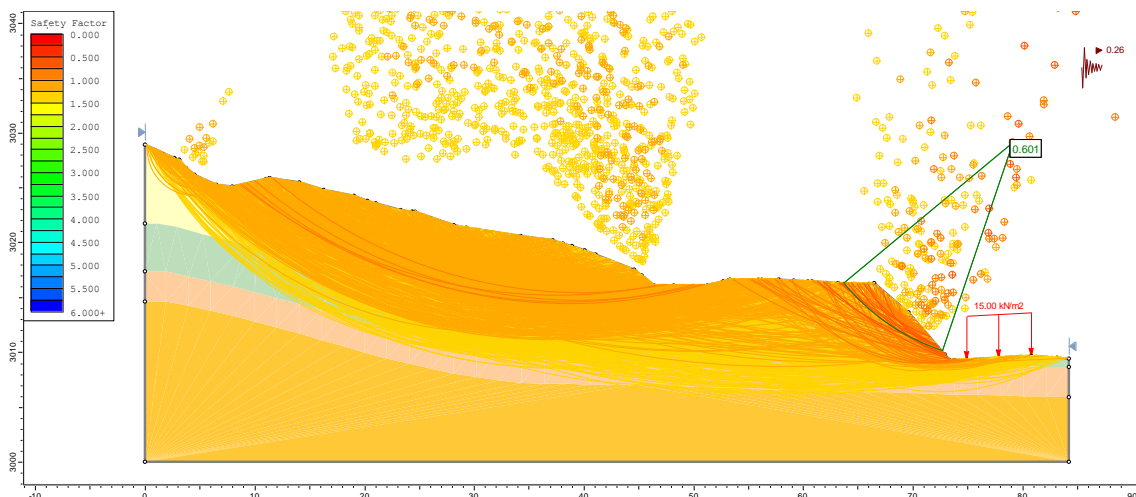
Figura 27 Sección de análisis en Condiciones Extremas

Al realizar el análisis para la condición extrema de tener agua y sismo, bajo la suposición de probabilidad baja de ocurrencia de esta combinación, se obtienen superficies de falla con un factor de seguridad mínimo de 0,601 como se muestra en la siguiente figura.

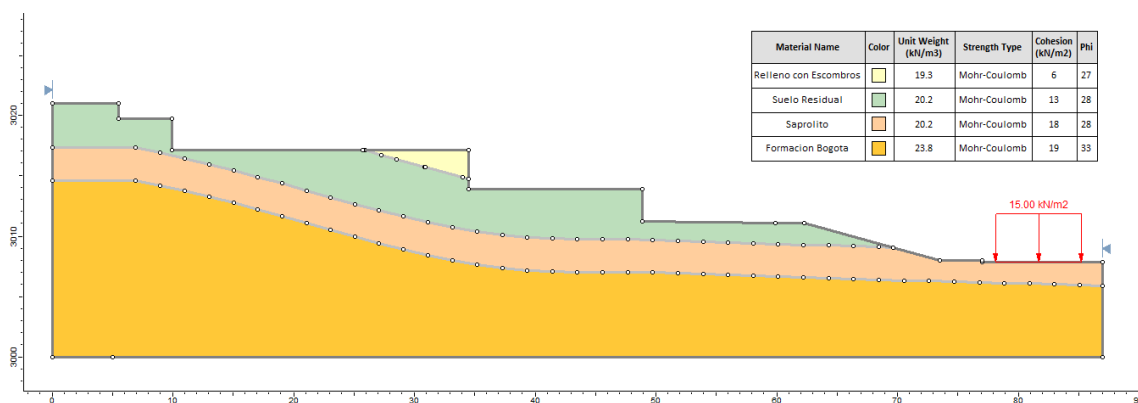
Figura 28 Modelo de Análisis con Cortes

De acuerdo con el desarrollo arquitectónico del proyecto se plantea el retiro de gran parte del material de relleno de escombros, además se desarrolla de manera escalonada o por terrazas, en la siguiente figura se presenta el modelo de análisis:

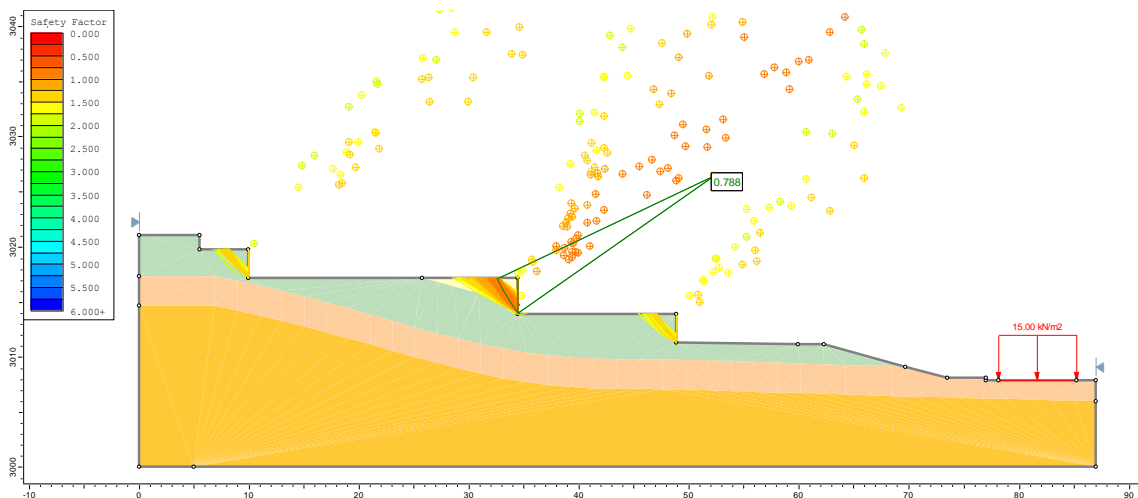
Figura 29 Sección de análisis con Cortes en Condiciones Normales

En la siguiente figura se presenta el modelo de análisis para la sección crítica en condiciones normales, bajo esta condición se obtiene un factor de seguridad de 0,788.

De acuerdo con lo anterior es evidente que se reducen las superficies de falla pero aún se presentan problemas de estabilidad en los taludes generados con los cortes.

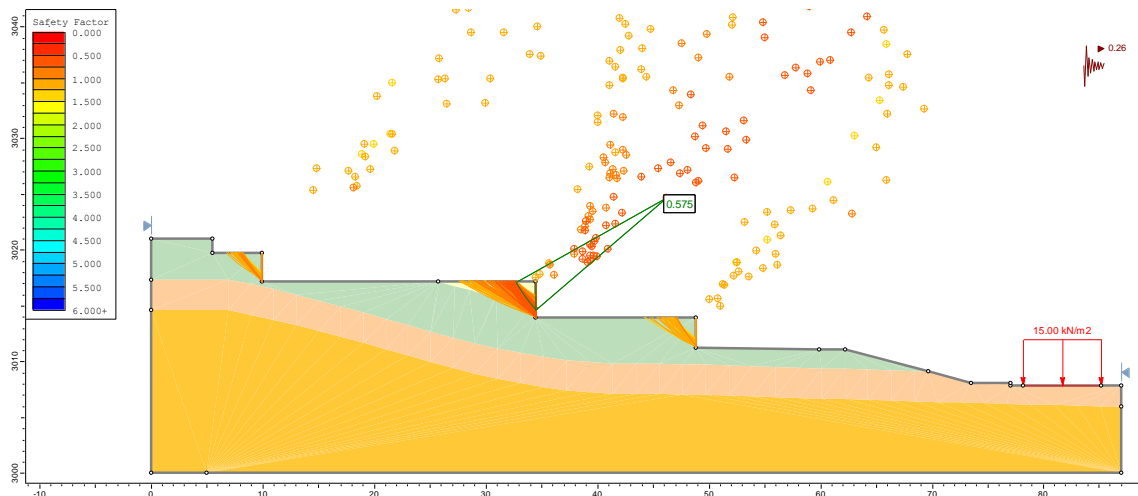
Figura 30 Sección de análisis con Cortes en Condiciones Extremas

Al realizar el análisis para la condición extrema de tener agua y sismo, se obtienen superficies de falla con un factor de seguridad mínimo de 0,575 como se muestra en la siguiente figura.

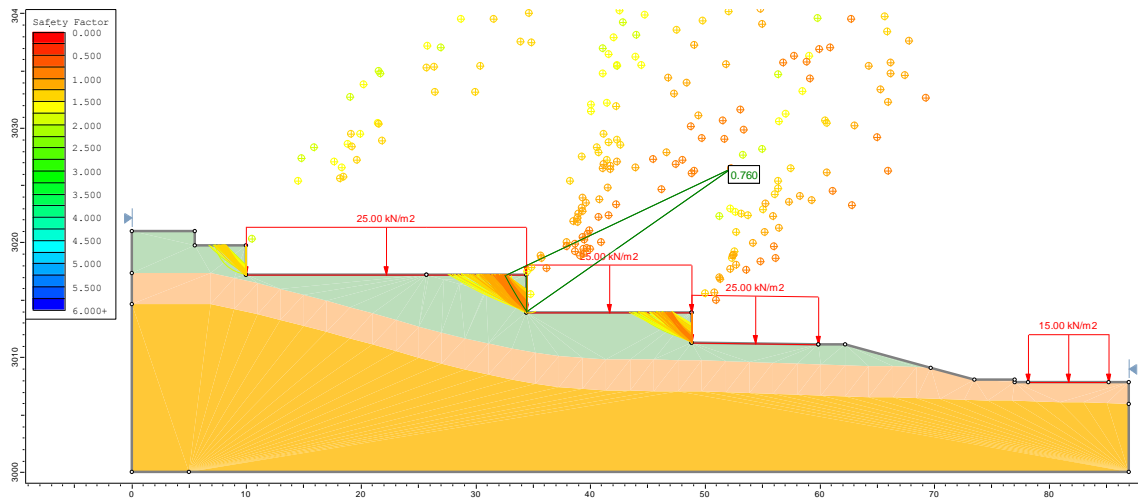
Figura 32 Sección de análisis Cortes y Cargas en Condiciones Normales

En la siguiente figura se presenta el modelo de análisis para la sección crítica en condiciones normales, bajo esta condición se obtiene un factor de seguridad de 0,760.

De acuerdo con lo anterior es evidente que con la colocación de las cargas el modelo es aún más crítico por tanto se requiere implementar obras de estabilidad, como se presenta a continuación:

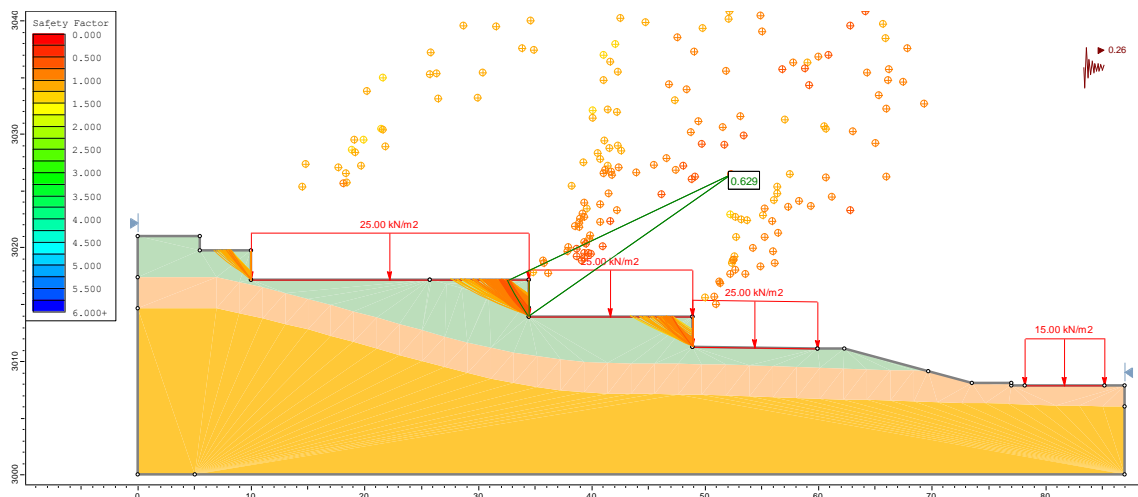
Figura 33 Sección de análisis Cortes y Cargas en Condiciones Extremas

Al realizar el análisis para la condición extrema de tener agua y sismo, se obtienen superficies de falla con un factor de seguridad mínimo de 0,575 como se muestra en la siguiente figura.

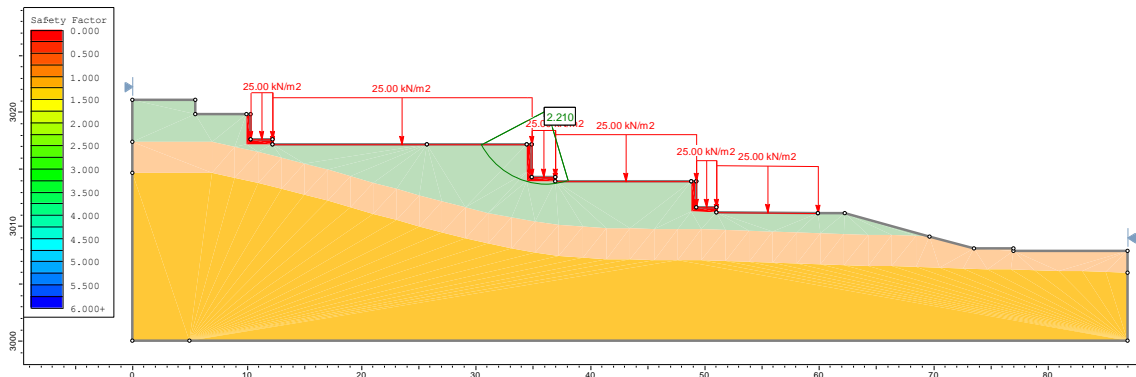
Figura 35 Sección de análisis Cortes y Cargas en Condiciones Normales

En la siguiente figura se presenta el modelo de análisis para la sección crítica en condiciones normales, bajo esta condición se obtiene un factor de seguridad de 2,210.

De acuerdo con los resultados del análisis de estabilidad se observa que la ladera es estable incluso en condiciones extremas con la implementación de los muros en L. En el siguiente cuadro se presenta el resultado del análisis de estabilidad verificándose los factores de seguridad calculados y los factores de seguridad admisibles.

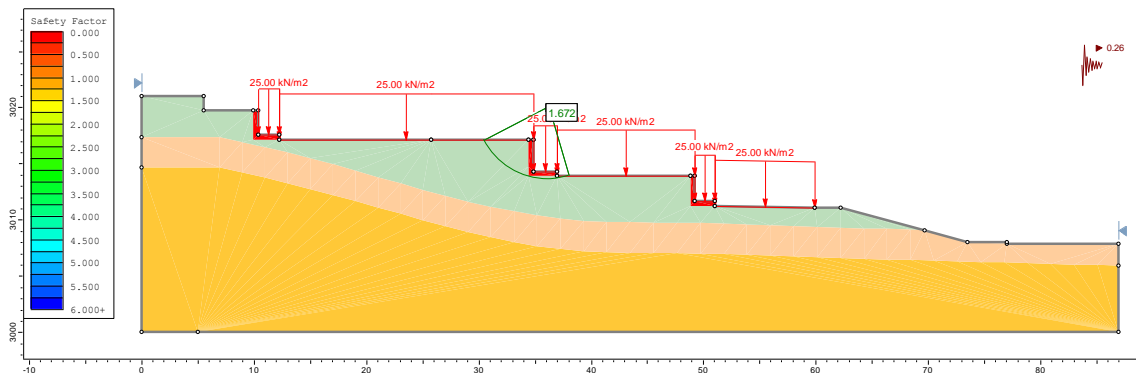
Figura 36 Sección de análisis Cortes y Cargas en Condiciones Extremas

Al realizar el análisis para la condición extrema de tener agua y sismo, se obtienen superficies de falla con un factor de seguridad mínimo de 1,672 como se muestra en la siguiente figura.
