CONSORCIO AMP - P & D  
ESTUDIOS DE SUELOS

## INFORME PRELIMINAR ESTUDIO DE SUELOS

CALI SALOMIA – 9227-9229-9230-9311

CONTRATAR LOS ESTUDIOS DE VULNERABILIDAD SÍSMICA Y LOS DISEÑOS DE REFORZAMIENTO ESTRUCTURAL DE LOS ELEMENTOS ESTRUCTURALES Y NO ESTRUCTURALES, CON FUNDAMENTO EN EL REGLAMENTO COLOMBIANO DE DISEÑO Y CONSTRUCCIÓN SISMO RESISTENTE NSR-10 DE EDIFICACIONES DEL SENA A NIVEL NACIONAL, UBICADAS EN ZONAS DE AMENAZA SÍSMISCA ALTA E INTERMEDIA.

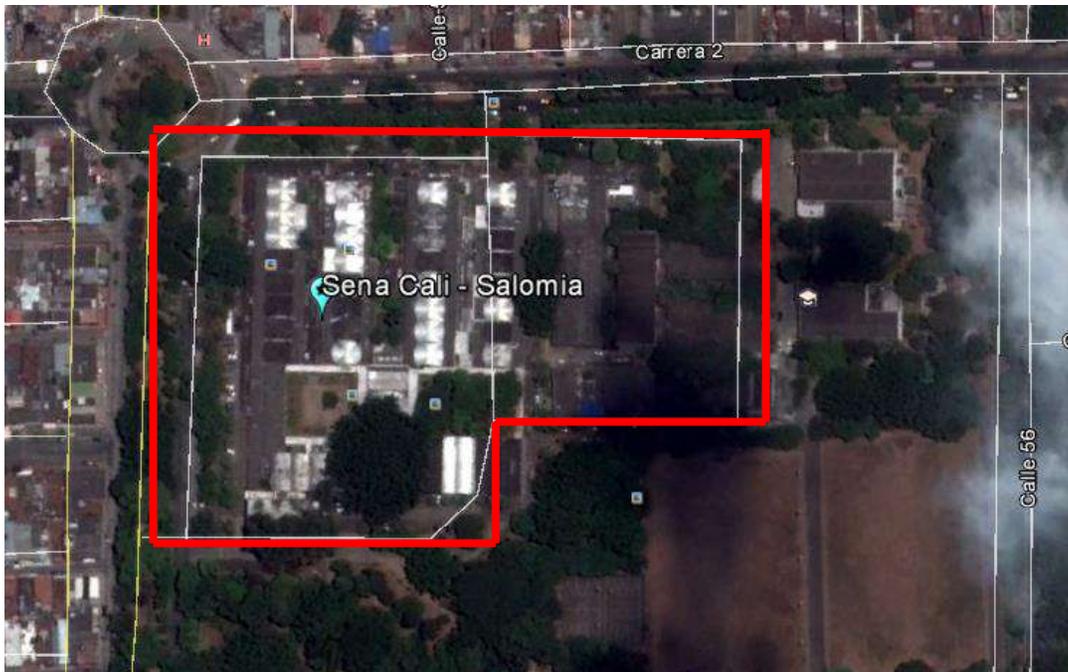
De acuerdo con la información suministrada a esta consultoría se tiene un total de 20 estructuras en la zona de estudio, de las cuales 3 cuentan con 2 pisos y las 17 estructuras restantes con 1 piso. Dichas estructuras están construidas aparentemente en muros de carga y/o mampostería estructural. A continuación se ilustra la ubicación del proyecto:

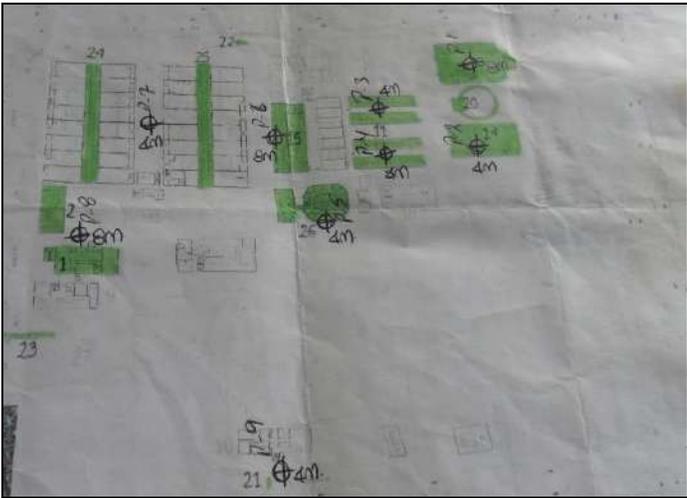
De acuerdo con lo anterior se efectuaron 9 sondeos distribuidos así: 3 de 8.0m de profundidad y 6 de 4.0m de profundidad perforados con equipo de percusión y lavado. A lo largo de los sondeos se realizó el ensayo de penetración estándar como índice de la consistencia de los suelos limosos y arcillosos y como medida de la densidad de los estratos granulares allí detectados. Finalmente se tomó un número suficiente de muestras alteradas para inspección visual y posterior envío al

A continuación se muestra un esquema con la localización de los sondeos efectuados:

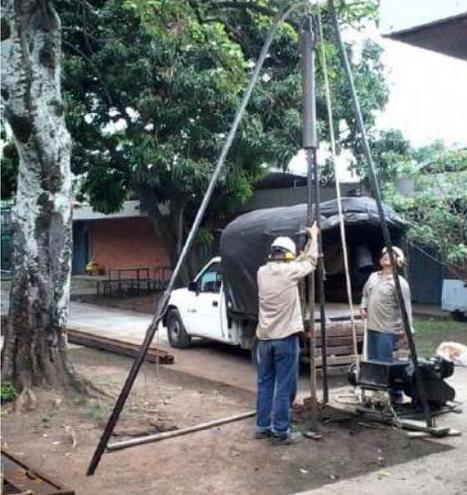
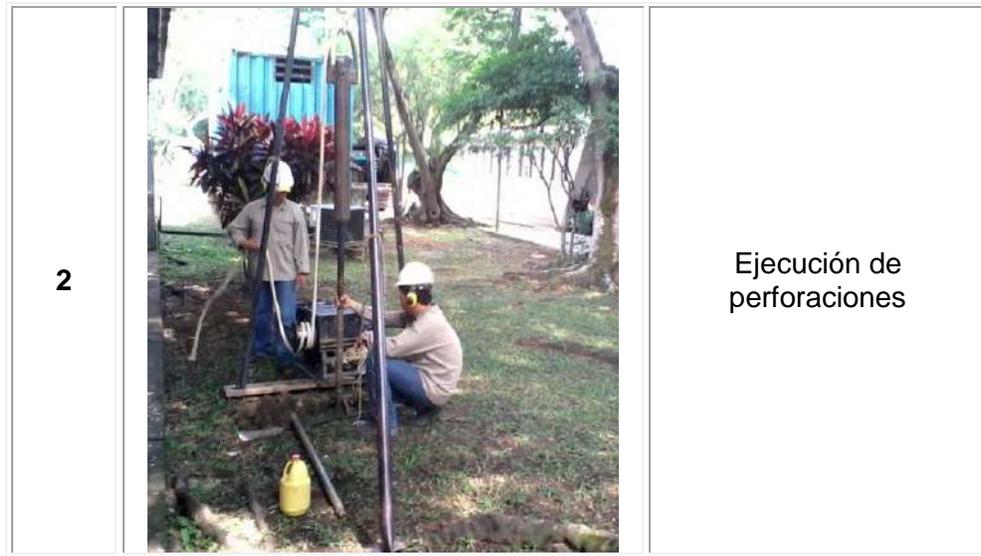
FOTOGRAFÍA	DESCRIPCIÓN
<p data-bbox="365 1711 381 1732">1</p>

<p data-bbox="987 1688 1269 1751">Instalación del equipo de perforación</p>

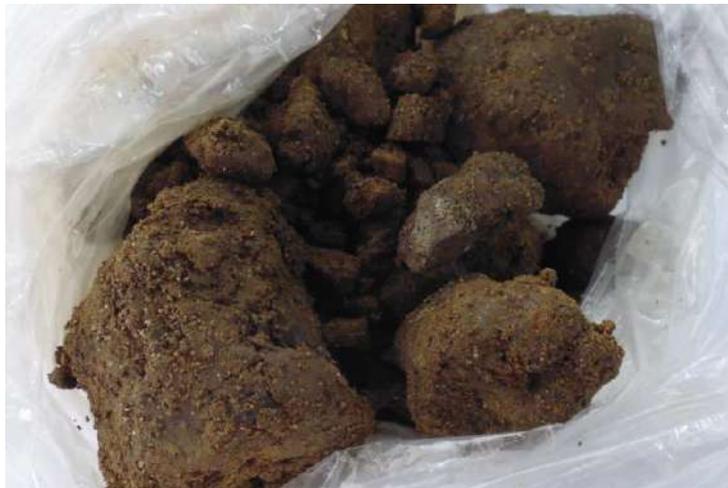
a) 0.0 – 0.40/1.40 m.

Placa de concreto y relleno conformado por limo arcilloso, gravas, roca muerta y escombros.

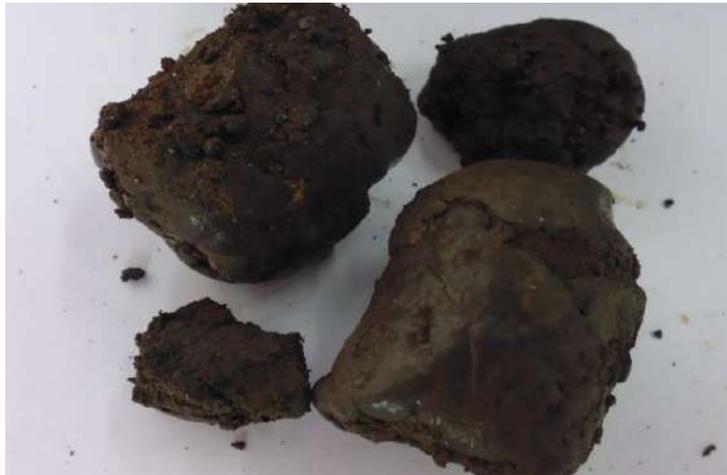
b) 0.40/1.40 – 1.40/4.00 m.

Limo arcilloso algo arenoso carmelito de consistencia firme a muy dura, con vetas amarillas y gris. El ensayo de penetración estándar arrojó valores de N entre 8 y 23 golpes/pie.

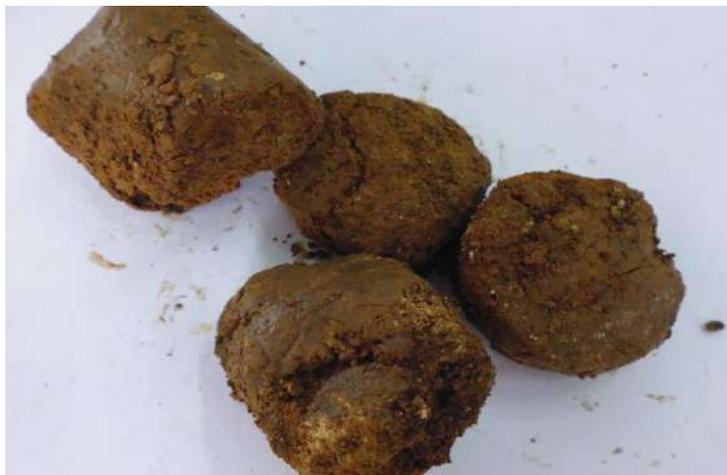
c) 1.40/4.00 – 8.00 m.

En los sondeos No. 1, 2 y 8 se encuentra una arcilla limosa algo arenosa amarilla de consistencia dura a muy dura, con vetas de color gris. El ensayo de penetración estándar arrojó valores de N entre 12 y 47 golpes/pie.

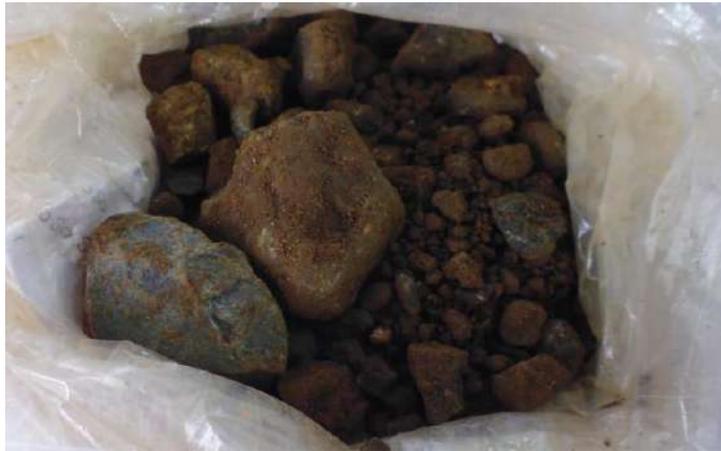
En los sondeos No. 3, 5 y 6 se encuentra un limo arenoso carmelito con gravas meteorizadas de densidad compacta a muy compacta. El ensayo de penetración estándar arrojó valores de N entre 25 y 120 golpes/pie.

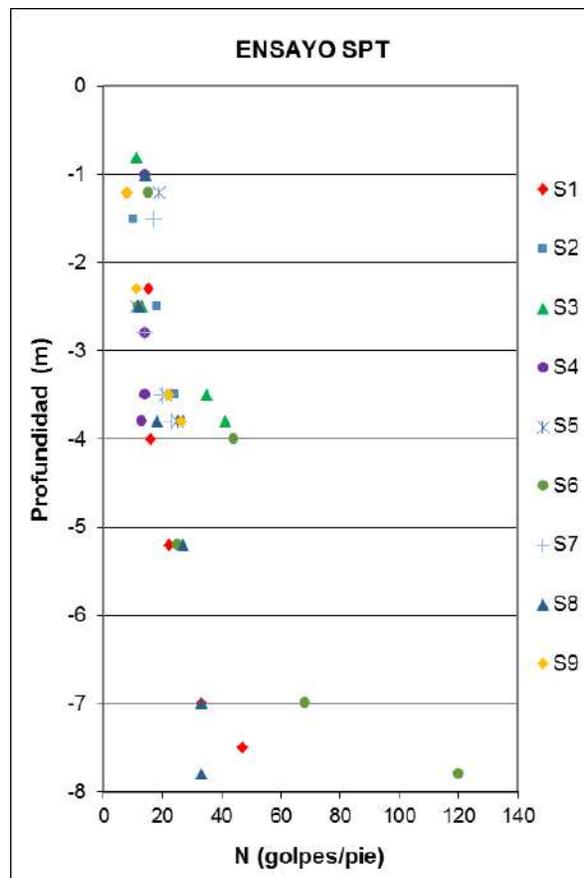
Con base en los ensayos de penetración estándar efectuados en campo se realizó una gráfica de N en función de la profundidad, como se ilustra a continuación:
