INF-SU_01-V1
10-09-2014

INFORME FINAL ESTUDIO DE SUELOS

CALI - 9227-9229-9230-9311

SENA

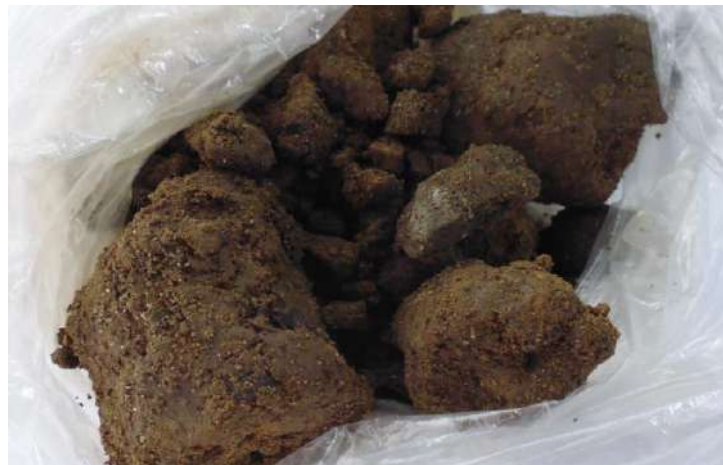
a) 0.0 – 0.40/1.40 m.

Placa de concreto y relleno conformado por limo arcilloso, gravas, roca muerta y escombros.

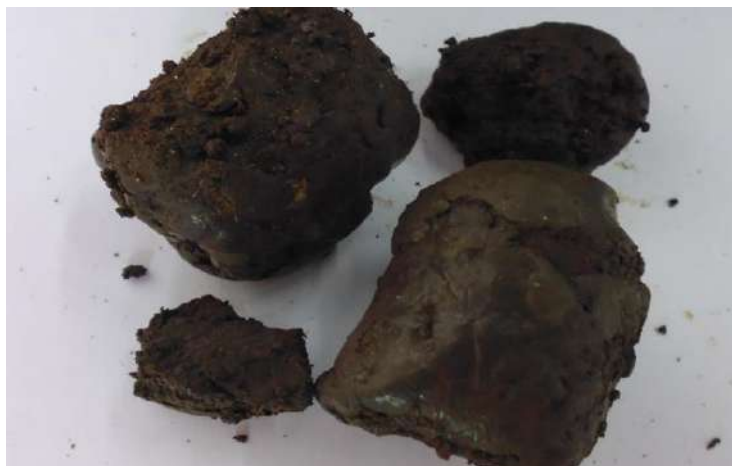
b) 0.40/1.40 – 1.40/4.00 m.

Limo arcilloso algo arenoso carmelito de consistencia firme a muy dura, con vetas amarillas y gris. El ensayo de penetración estándar arrojó valores de N entre 8 y 23 golpes/pie.

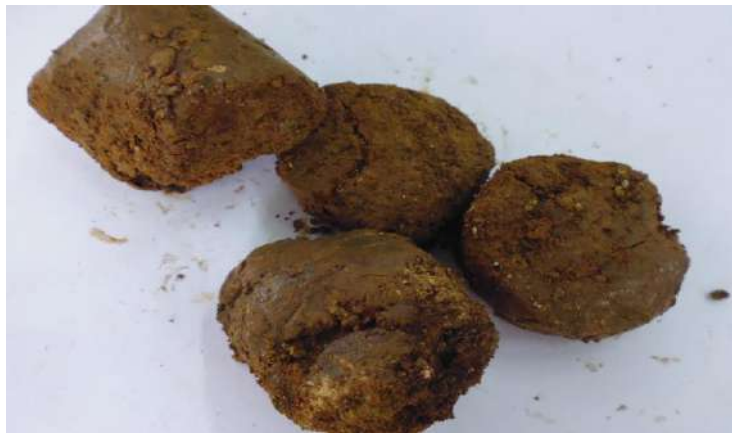
En los sondeos No. 1, 2 y 8 se encuentra una arcilla limosa algo arenosa amarilla de consistencia dura a muy dura, con vetas de color gris. El ensayo de penetración estándar arrojó valores de N entre 12 y 47 golpes/pie.

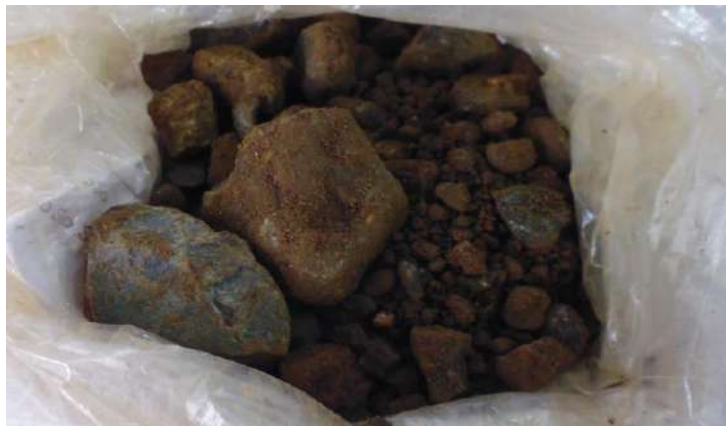
En los sondeos No. 3, 5 y 6 se encuentra un limo arenoso carmelito con gravas meteorizadas de densidad compacta a muy compacta. El ensayo de penetración estándar arrojó valores de N entre 25 y 120 golpes/pie.

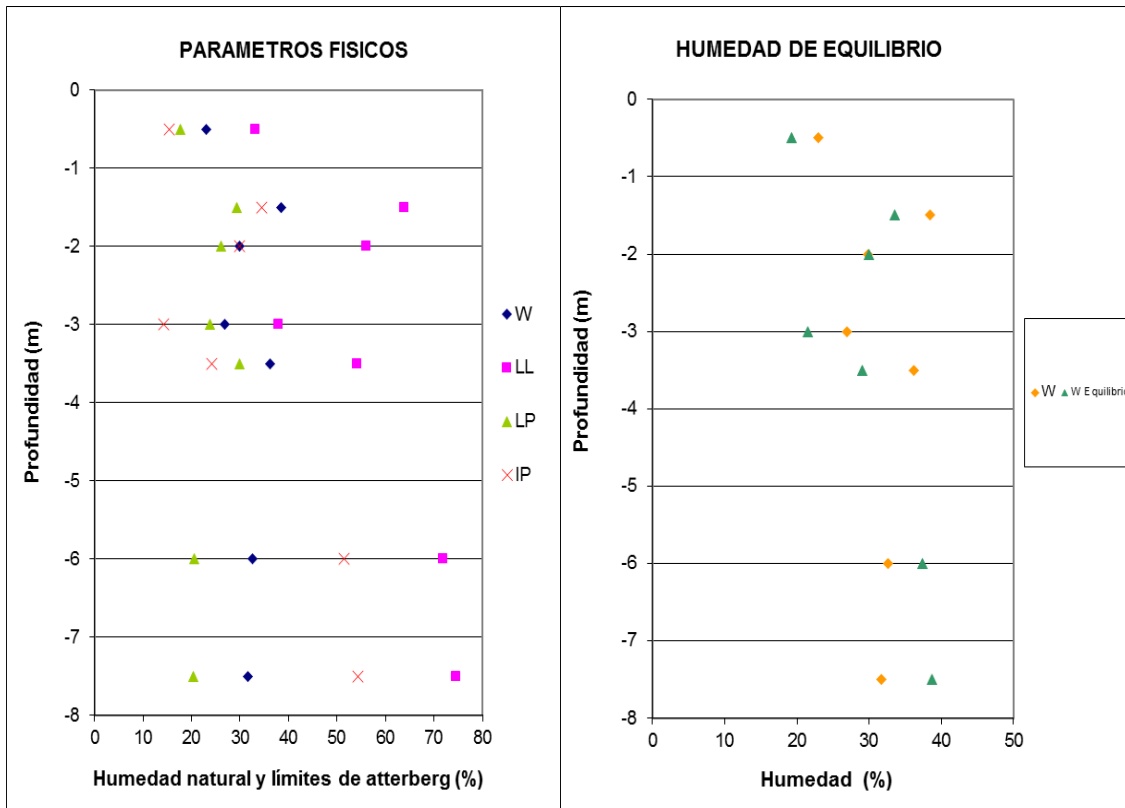
Teniendo en cuenta la estratigrafía encontrada a lo largo de la zona explorada y de acuerdo con la frecuencia y tipos de ensayos especificados se tomaron muestras representativas de los mantos para enviar al laboratorio a realizar los diferentes ensayos. A partir de los resultados obtenidos de los ensayos de humedad natural y límites de Atterberg, se realizaron gráficas de los parámetros físicos en función de la profundidad obteniendo superficialmente humedades de equilibrio inferiores a la humedad natural, condición que indicaría condiciones no expansivas de los suelos como se ilustra a continuación:
