ANÁLISIS DE VULNERABILIDAD SÍSMICA Y REFORZAMIENTO DE LAS SEDES – SENA CALI

**Estudio Realizado por:
CONSORCIO AMP-P&D**

**Enero del año 2014
Bogotá, Colombia**

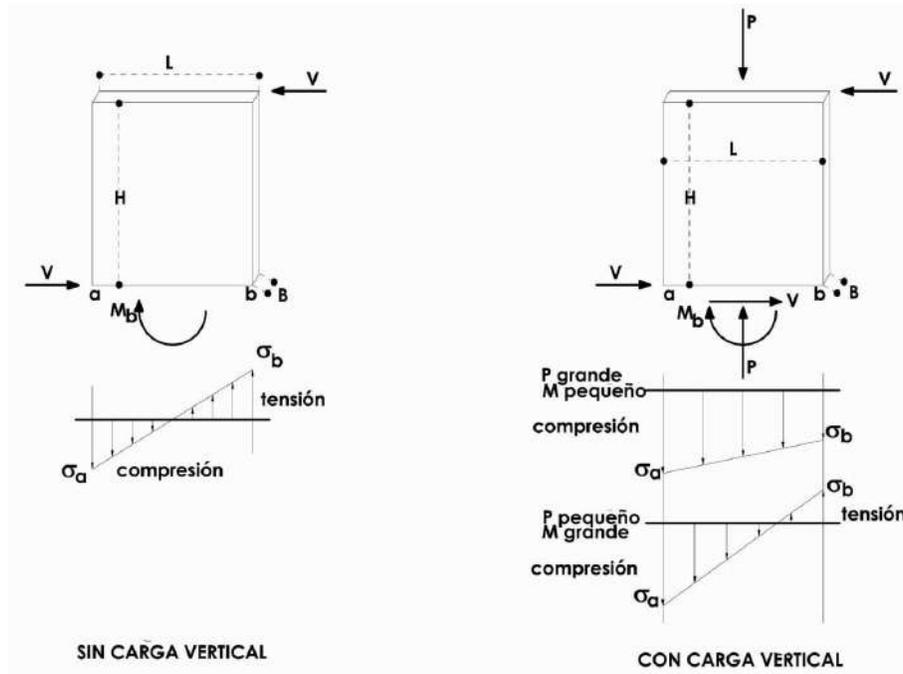
Fig. 1 — Estado de esfuerzos en la base de un muro de mampostería no reforzada

En la Fig. 1 se muestra la situación de esfuerzos en la base para un muro de mampostería no reforzada sometido a fuerzas horizontales en dirección paralela al plano del muro. En la Fig. 2 se muestra la rigidez ante fuerzas horizontales asignable a un muro de mampostería no reforzada dependiendo de la fuerza axial existente.

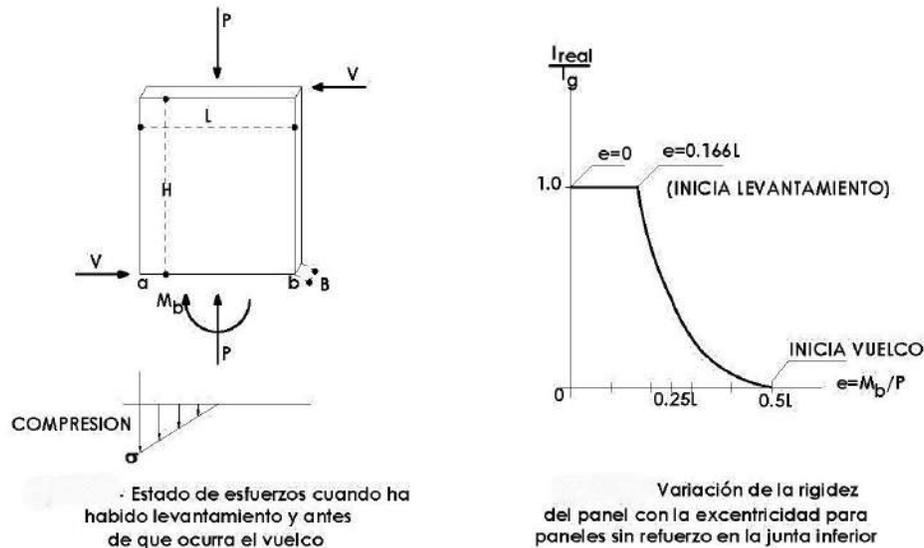
Fig. 2 — Determinación de la rigidez de un muro de mampostería no reforzada en función de la carga axial existente

Estas características son fundamentales para efectos de poder realizar un análisis estructural adecuado que sirva como base para determinar la vulnerabilidad de la edificación. El software desarrollado para edificaciones escolares tiene en cuenta estos efectos, los cuales no figuran en el modelo matemático de programas desarrollados para otros tipos de estructuras como pueden ser el ETABS, o el SAP 2000, lo cuales es fácil probar que al ligar el muro totalmente en su base no tienen en cuenta la susceptibilidad al vuelco y por lo tanto producen resultados totalmente errados pues asignan en su modelo matemático una resistencia de valor infinito a la pega de mortero en la base del muro, lo cual es abiertamente incorrecto.

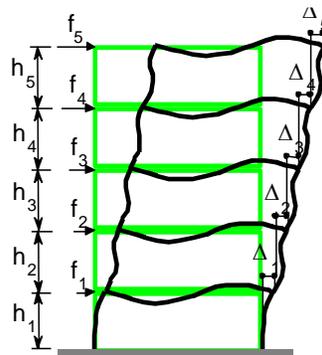
Figura 2-1 – Definición de la deriva

La deriva, Δ , es el desplazamiento relativo entre pisos consecutivos, como muestra la figura 3-1, debida a la aplicación de las fuerzas horizontales impuestas por el sismo de diseño.

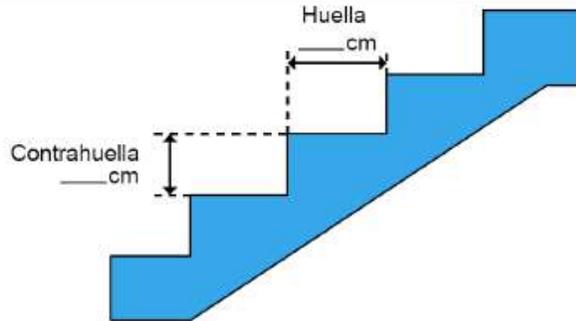
a = contrahuella en cm
b = huella en cm

$$2a + b \leq 64$$

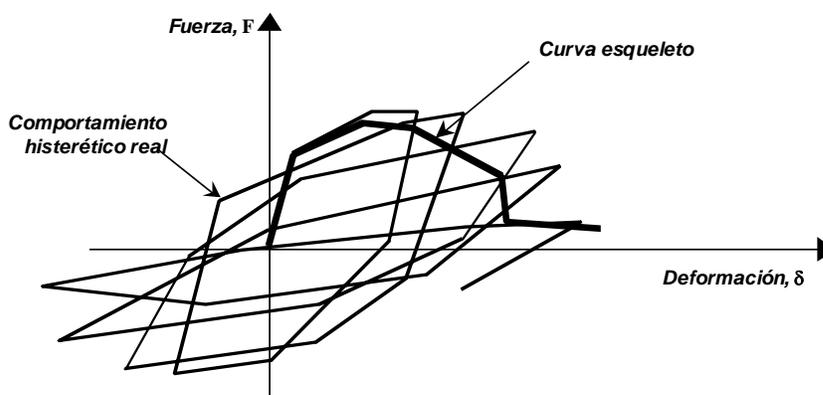
Figura 3-1 – Comportamiento sísmico de un componente

En la figura siguiente se muestra esquemáticamente la respuesta de un elemento estructural ante una sollicitación sísmica que lo hace responder fuera del rango elástico. Allí también se ha mostrado la envolvente de esta respuesta, conocida como curva esqueleto, en la cual se describe como en la medida que las deformaciones se hacen mayores hay una degradación de la resistencia y en este caso se presenta una resistencia residual.

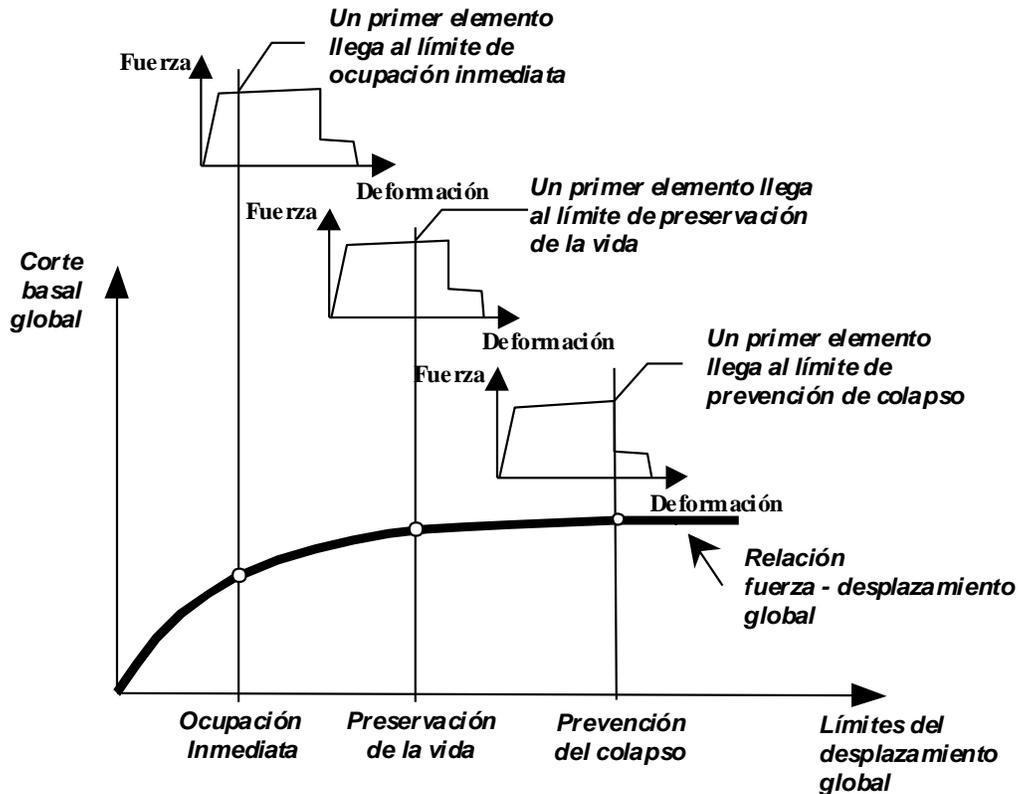
Figura 3-2 – Objetivos generales del comportamiento de una edificación rehabilitada

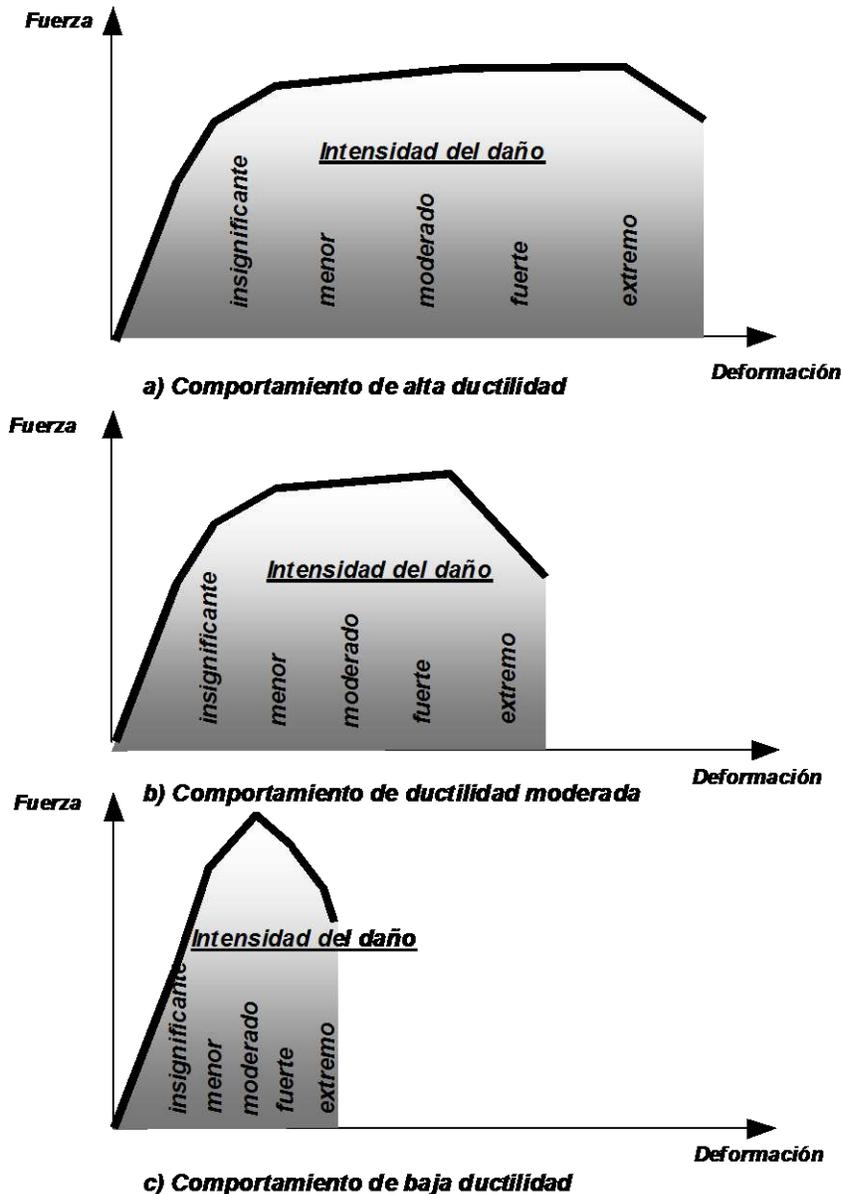
Figura 3-3 – Comportamiento y daño esperado según el tipo de elemento

En la figura 3-3 se muestra esquemáticamente la diferencia en la respuesta sísmica esperada para diferentes tipos de materiales estructurales. Primero (a) se muestran las expectativas en la respuesta de una edificación construida empleando conceptos modernos de sismo resistencia y de un material dúctil apropiado. Luego se muestra (b) el comportamiento para un material con ductilidad moderada, y por último (c) el de un material de baja ductilidad como puede ser la mampostería no reforzada.

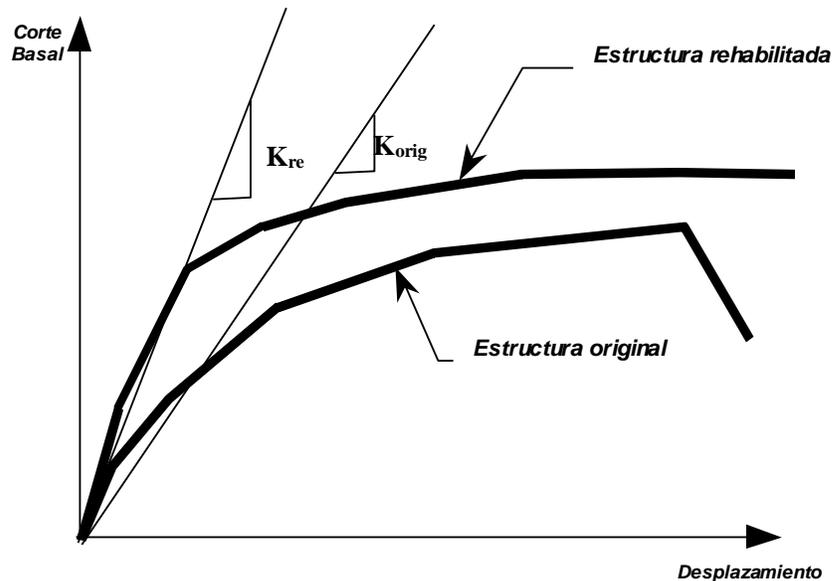
Figura 3-4 – Nivel de resistencia y rigidez – Estructura original y rehabilitada

En la figura 3-4 se comparan los niveles de resistencia y rigidez de la estructura original con los de la estructura rehabilitada. Es importante notar que la estructura rehabilitada debe tener una rigidez mayor que la de la estructura original. De esta manera se garantiza que la resistencia de la estructura realmente la provean los elementos nuevos.

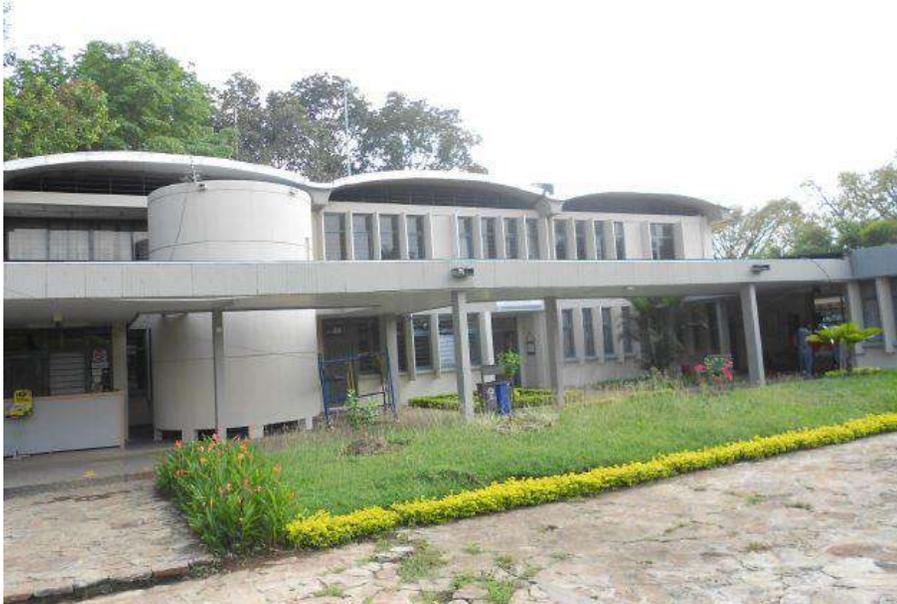
5.1.1 Edificación # 1

SISTEMA PRINCIPAL ---->	CON-CONCRETO
f´m ----->	N/A
f´c ----->	17.5 MPa
CV ----->	2.0 kN/m ²
Ro ----->	1.5625
E ----->	19700 MPa
Ne_f ----->	17.5 MPa

CALIFICACION VISUAL DE LA EDIFICACION --> BB
** BB = Estructura moderna, anterior a la Norma Sismorresistente de 1984;
con deficiencias notables debido a que su diseño y construcción no fue
realizado teniendo en cuenta los efectos sísmicos y no se consideraron
criterios sismorresistentes. No hay información ni planos suficientes y
probablemente ha sufrido modificaciones arquitectónicas y estructurales.

EXPECTATIVA GENERAL DE DANO = SEVERO

=====
ISE = 9.771
IFL = 3.111

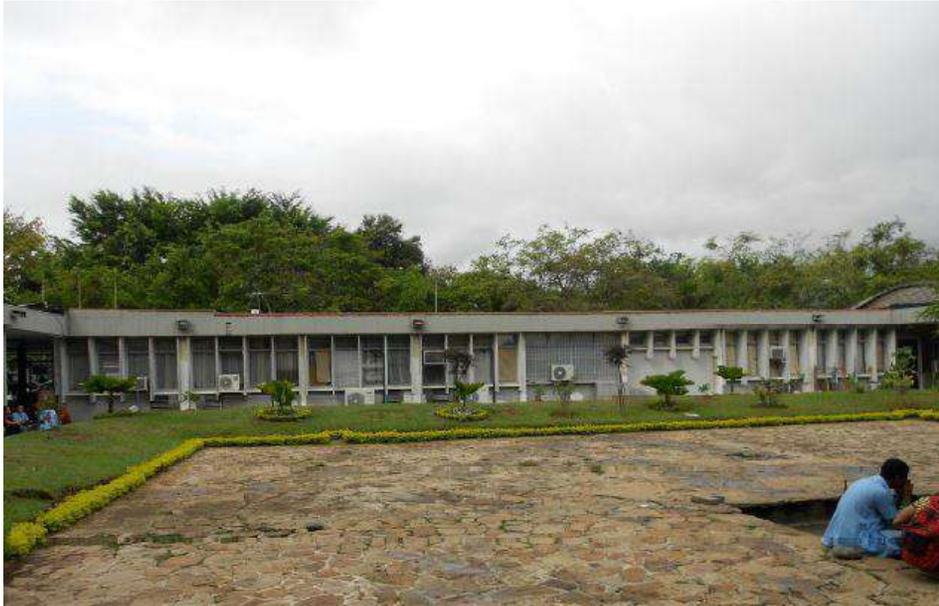
5.1.2 Edificación # 2

SISTEMA PRINCIPAL ---->	CON-CONCRETO
f´m ----->	N/A
f´c ----->	17.5 MPa
CV ----->	2.0 kN/m ²
Ro ----->	1.25
E ----->	19700 MPa
Nef ----->	17.5 MPa

** HAY ALGUNAS FISURAS EN ELEMENTOS ESTRUCTURALES VERT. (COLUMNAS, MUROS, MACHONES)
** EN ALGUNOS ELEMENTOS HAY FISURAS EN ELEMENTOS ESTRUCT. HORIZONT. (VIGAS, VIGUETAS, DINTELES)
** EVIDENCIA DE OCURRENCIA DE EVENTOS EXTRAORDINARIOS: HAY EVIDENCIA DE DANOS SISMICOS

CALIFICACION VISUAL DE LA EDIFICACION --> BB
** BB = Estructura moderna, anterior a la Norma Sismorresistente de 1984;
con deficiencias notables debido a que su diseño y construcción no fue
realizado teniendo en cuenta los efectos sísmicos y no se consideraron
criterios sismorresistentes. No hay información ni planos suficientes y
probablemente ha sufrido modificaciones arquitectónicas y estructurales.

EXPECTATIVA GENERAL DE DANO = LIGERO

ISE = 1.198
IFL = 0.655

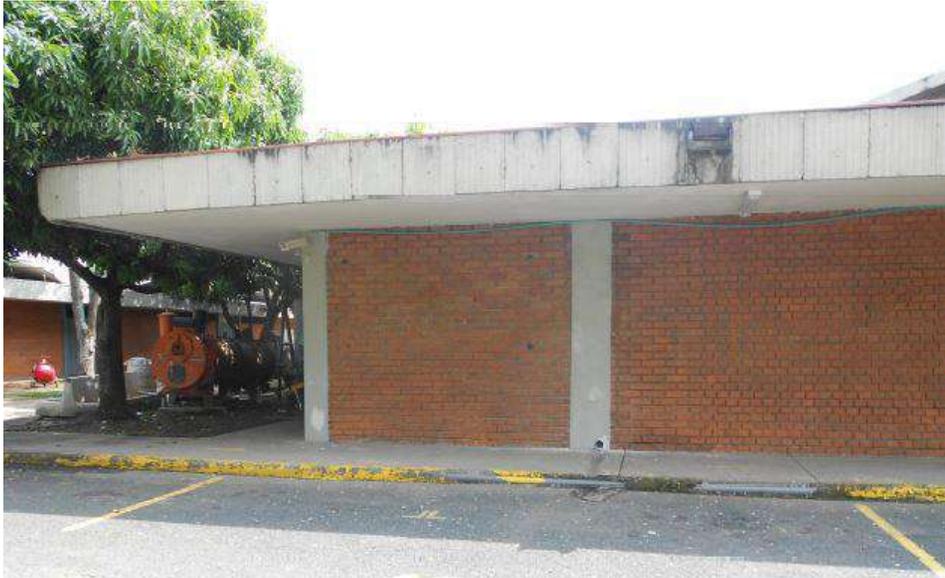
5.1.3 Edificación # 4

SISTEMA PRINCIPAL ---->	CON-CONCRETO
f´m ----->	N/A
f´c ----->	17.5 MPa
CV ----->	2.0 kN/m ²
Ro ----->	1.25
E ----->	19700 MPa
Ne_f ----->	17.5 MPa

** EVIDENCIA DE OCURRENCIA DE EVENTOS EXTRAORDINARIOS: HAY EVIDENCIA DE DANOS SISMICOS

** BB = Estructura moderna, anterior a la Norma Sismorresistente de 1984; con deficiencias notables debido a que su diseño y construcción no fue realizado teniendo en cuenta los efectos sísmicos y no se consideraron criterios sismorresistentes. No hay información ni planos suficientes y probablemente ha sufrido modificaciones arquitectónicas y estructurales.

EXPECTATIVA GENERAL DE DANO = LIGERO

ISE = 0.643
IFL = 0.516

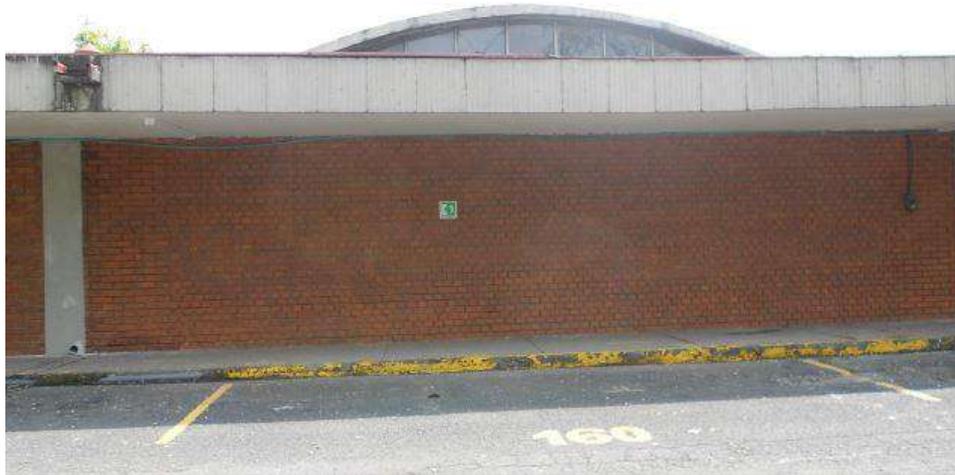
5.1.4 Edificación # 5

SISTEMA PRINCIPAL ---->	CON-CONCRETO
f´m ----->	N/A
f´c ----->	17.5 MPa
CV ----->	2.0 kN/m ²
Ro ----->	1.25
E ----->	19700 MPa
Ne_f ----->	17.5 MPa

** HAY ALGUNAS FISURAS EN ELEMENTOS ESTRUCTURALES VERT. (COLUMNAS, MUROS, MACHONES)
 ** EN ALGUNOS ELEMENTOS HAY FISURAS EN ELEMENTOS ESTRUCT. HORIZONT. (VIGAS, VIGUETAS, DINTELES)
 ** EVIDENCIA DE OCURRENCIA DE EVENTOS EXTRAORDINARIOS: HAY EVIDENCIA DE DANOS SISMICOS

*** CALIFICACION VISUAL GENERAL DE LA ESTRUCTURA ***
 =====
 CALIFICACION VISUAL DE LA EDIFICACION --> BB
 ** BB = Estructura moderna, anterior a la Norma Sismorresistente de 1984;
 con deficiencias notables debido a que su diseño y construcción no fue
 realizado teniendo en cuenta los efectos sísmicos y no se consideraron
 criterios sismorresistentes. No hay información ni planos suficientes y
 probablemente ha sufrido modificaciones arquitectónicas y estructurales.

EXPECTATIVA GENERAL DE DANO = LIGERO

ISE = 0.643
IFL = 0.516

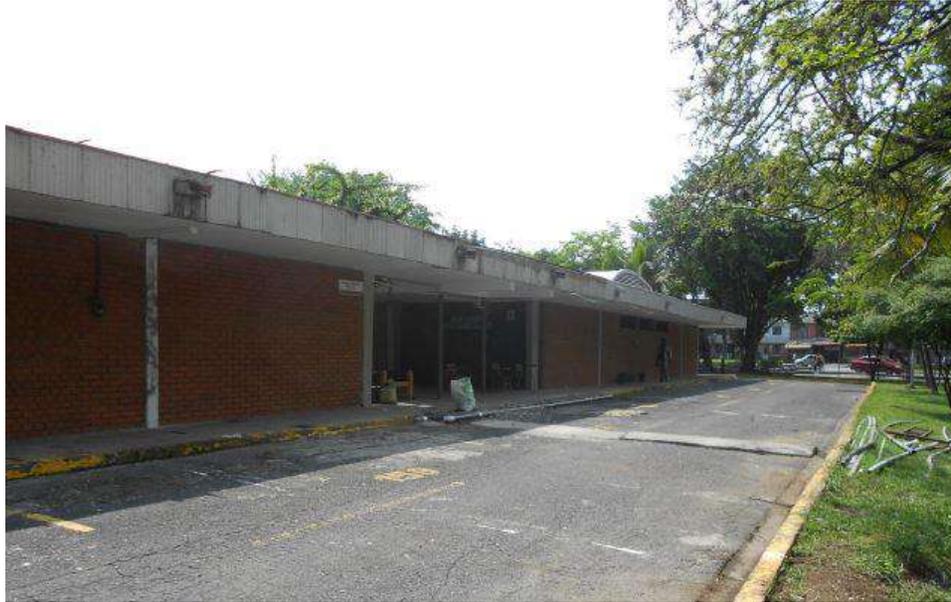
5.1.5 Edificación # 6

SISTEMA PRINCIPAL	---->	CON-CONCRETO
f´m	----->	N/A
f´c	----->	17.5 MPa
CV	----->	2.0 kN/m ²
Ro	----->	1.25
E	----->	19700 MPa
Ne_f	----->	17.5 MPa

** HAY ALGUNAS FISURAS EN ELEMENTOS ESTRUCTURALES VERT. (COLUMNAS, MUROS, MACHONES)
 ** EN ALGUNOS ELEMENTOS HAY FISURAS EN ELEMENTOS ESTRUCT. HORIZONT. (VIGAS, VIGUETAS, DINTELES)
 ** EVIDENCIA DE OCURRENCIA DE EVENTOS EXTRAORDINARIOS: HAY EVIDENCIA DE DANOS SISMICOS

CALIFICACION VISUAL DE LA EDIFICACION --> BB
 ** BB = Estructura moderna, anterior a la Norma Sismorresistente de 1984;
 con deficiencias notables debido a que su diseño y construcción no fue
 realizado teniendo en cuenta los efectos sísmicos y no se consideraron
 criterios sismorresistentes. No hay información ni planos suficientes y
 probablemente ha sufrido modificaciones arquitectónicas y estructurales.

EXPECTATIVA GENERAL DE DANO = LIGERO

ISE = 0.643
IFL = 0.516

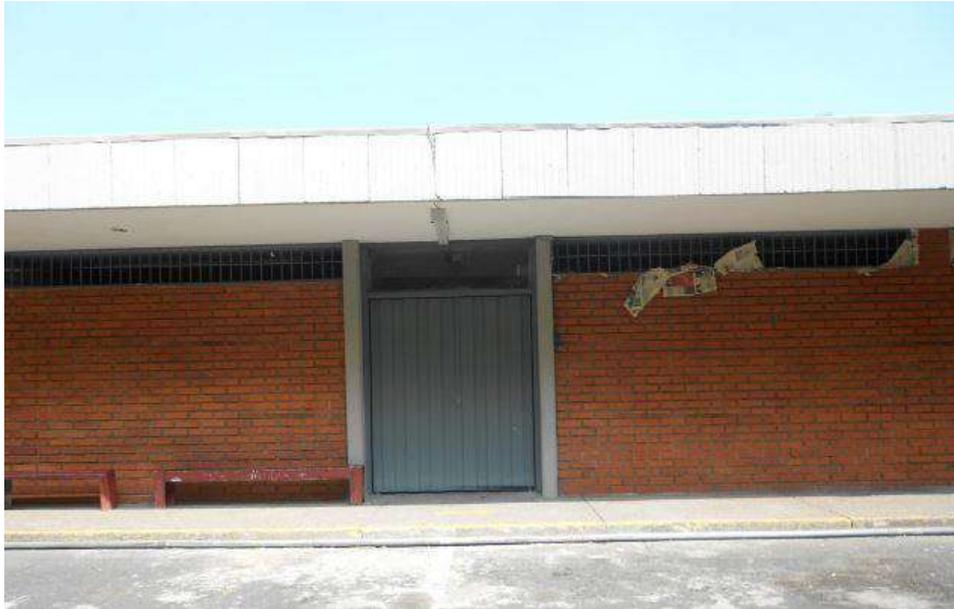
5.1.6 Edificación # 7

SISTEMA PRINCIPAL ---->	CON-CONCRETO
f´m ----->	N/A
f´c ----->	17.5 MPa
CV ----->	2.0 kN/m ²
Ro ----->	1.25
E ----->	19700 MPa
Nef ----->	17.5 MPa

** HAY ALGUNAS FISURAS EN ELEMENTOS ESTRUCTURALES VERT. (COLUMNAS, MUROS, MACHONES)
 ** EN ALGUNOS ELEMENTOS HAY FISURAS EN ELEMENTOS ESTRUCT. HORIZONT. (VIGAS, VIGUETAS, DINTELES)
 ** EVIDENCIA DE OCURRENCIA DE EVENTOS EXTRAORDINARIOS: HAY EVIDENCIA DE DANOS SISMICOS

CALIFICACION VISUAL DE LA EDIFICACION --> BB
 ** BB = Estructura moderna, anterior a la Norma Sismorresistente de 1984;
 con deficiencias notables debido a que su diseño y construcción no fue
 realizado teniendo en cuenta los efectos sísmicos y no se consideraron
 criterios sismorresistentes. No hay información ni planos suficientes y
 probablemente ha sufrido modificaciones arquitectónicas y estructurales.

EXPECTATIVA GENERAL DE DANO = LIGERO

ISE = 0.643
IFL = 0.516

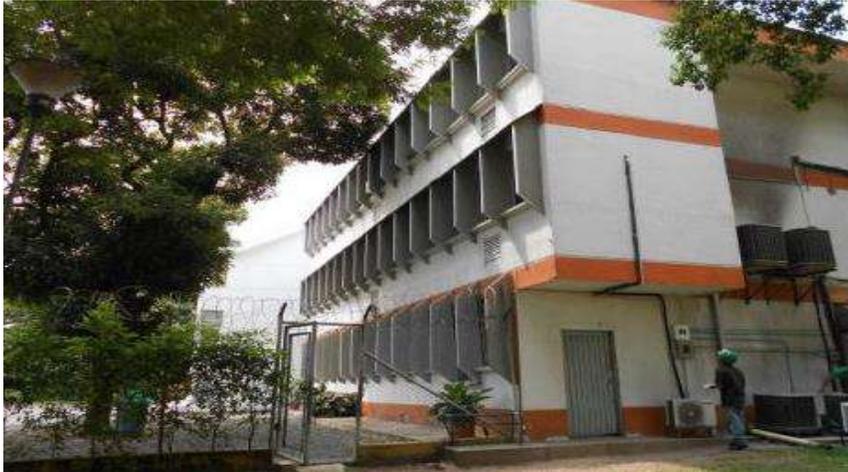
5.1.7 Edificación # 10

SISTEMA PRINCIPAL ---->	CON-CONCRETO
f´m ----->	N/A
f´c ----->	17.5 MPa
CV ----->	0.2 T/m ²
Ro ----->	1.5625
E ----->	19700 MPa
Ne_f ----->	17.5 MPa

** HAY ALGUNAS FISURAS EN ELEMENTOS ESTRUCTURALES VERT. (COLUMNAS, MUROS, MACHONES)
** EN ALGUNOS ELEMENTOS HAY FISURAS EN ELEMENTOS ESTRUCT. HORIZONT. (VIGAS, VIGUETAS, DINTELES)
** EVIDENCIA DE OCURRENCIA DE EVENTOS EXTRAORDINARIOS: HAY EVIDENCIA DE DANOS SISMICOS

CALIFICACION VISUAL DE LA EDIFICACION --> AA
** AA = Estructura posterior a la Norma Sismorresistente de 1984
que a simple vista no presenta deficiencias estructurales graves.
De estas estructuras existe información de planos y memorias de
calculo estructurales, planos arquitectónicos y de instalaciones,
estudio de suelos, etc.

ISE = 1.524
IFL = 0.857

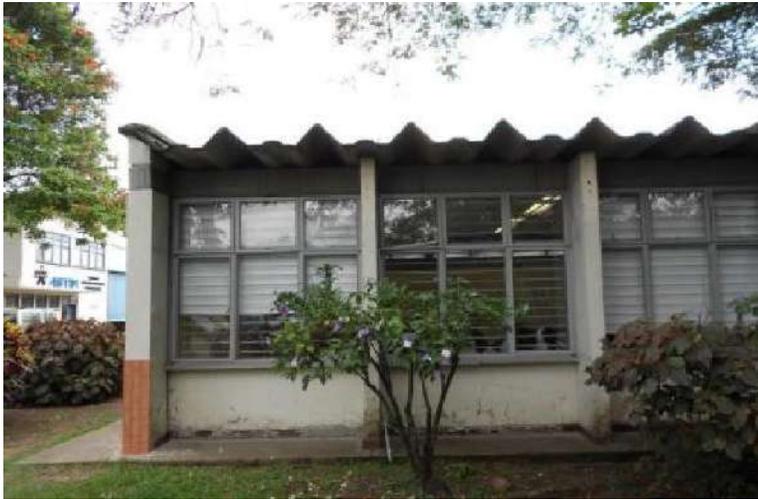
5.1.8 Edificación # 11

SISTEMA PRINCIPAL ---->	CON-CONCRETO
f´m ----->	N/A
f´c ----->	17.5 MPa
CV ----->	0.050 T/m ²
Ro ----->	1.25
E ----->	19700 MPa
Ne_f ----->	17.5 MPa

=====
ISE = 0.806
IFL = 0.476

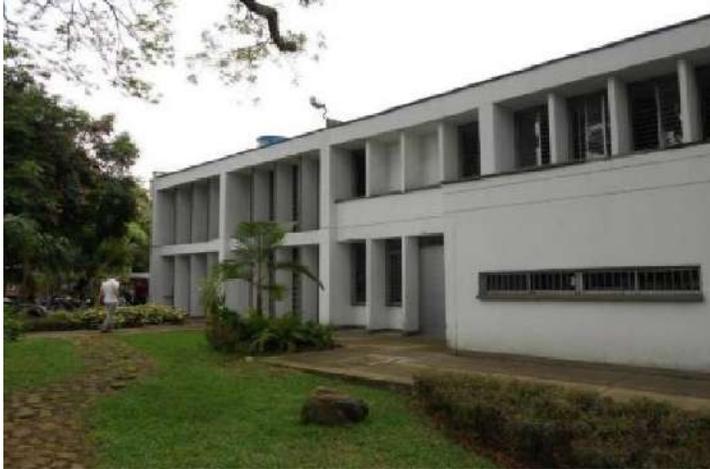
5.1.9 Edificación # 13

SISTEMA PRINCIPAL ---->	CON-CONCRETO
f´m ----->	N/A
f´c ----->	17.5 MPa
CV ----->	0.050 T/m ²
Ro ----->	3.125
E ----->	19700 MPa
Ne_f ----->	17.5 MPa

ISE = 0.597
IFL = 0.369

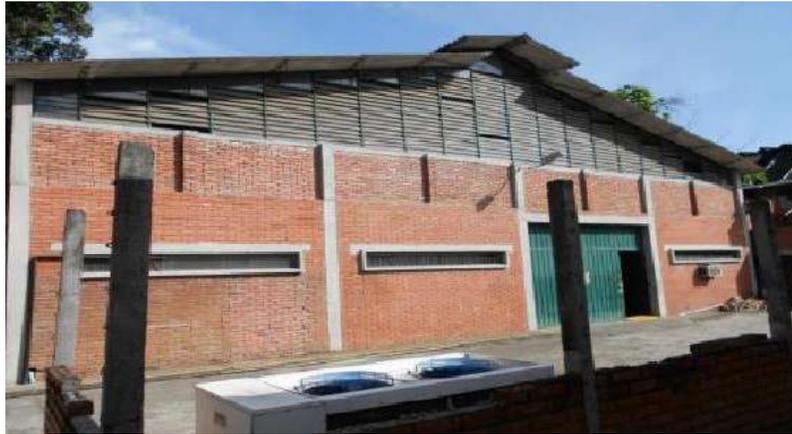
5.1.10 Edificación # 15

SISTEMA PRINCIPAL ---->	CON-CONCRETO
f´m ----->	N/A
f´c ----->	17.5 MPa
CV ----->	0.050 T/m ²
Ro ----->	1.875
E ----->	19700 MPa
Ne_f ----->	17.5 MPa

ISE = 2.844
IFL = 3.109

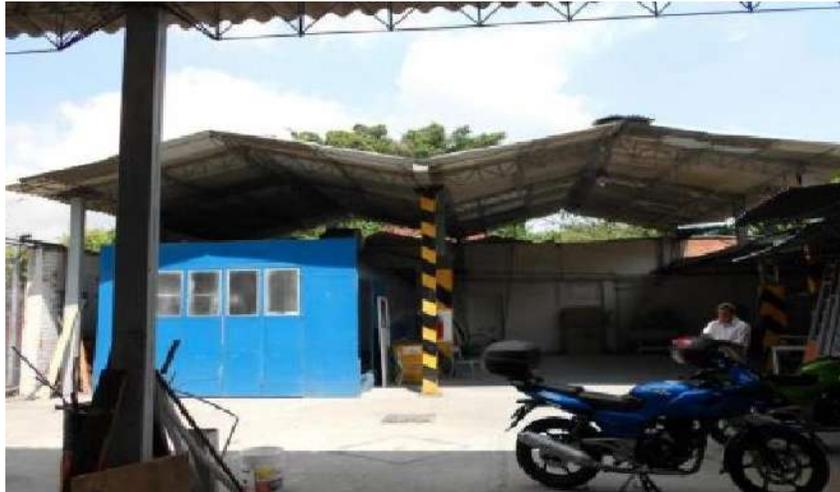
5.1.11 Edificación # 16

SISTEMA PRINCIPAL ---->	CON-CONCRETO
f´m ----->	N/A
f´c ----->	17.5 MPa
CV ----->	0.050 T/m ²
Ro ----->	1.667
E ----->	19700 MPa
Ne\bar{f} ----->	17.5 MPa

ISE = 0.708
IFL = 0.182

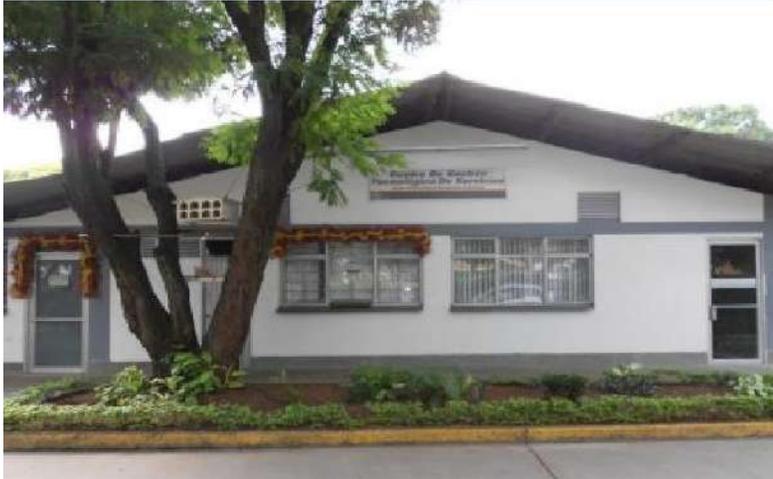
5.1.12 Edificación # 17

SISTEMA PRINCIPAL ---->	CON-CONCRETO
f´m ----->	N/A
f´c ----->	17.5 MPa
CV ----->	0.050 T/m ²
Ro ----->	1.5
E ----->	19700 MPa
Ne_f ----->	17.5 MPa

=====
ISE = 0.539
IFL = 0.229

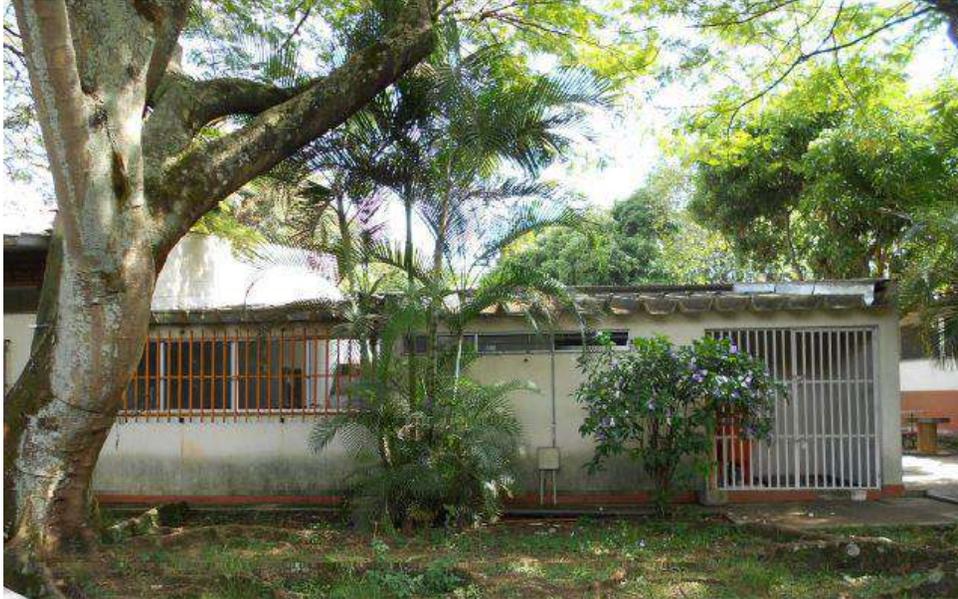
5.1.13 Edificación # 18

SISTEMA PRINCIPAL ---->	CON-CONCRETO
f´m ----->	N/A
f´c ----->	17.5 MPa
CV ----->	0.50 kN/m ²
Ro ----->	1.25
E ----->	19700 MPa
Ne_f ----->	17.5 MPa

ISE = 0.655
IFL = 0.262

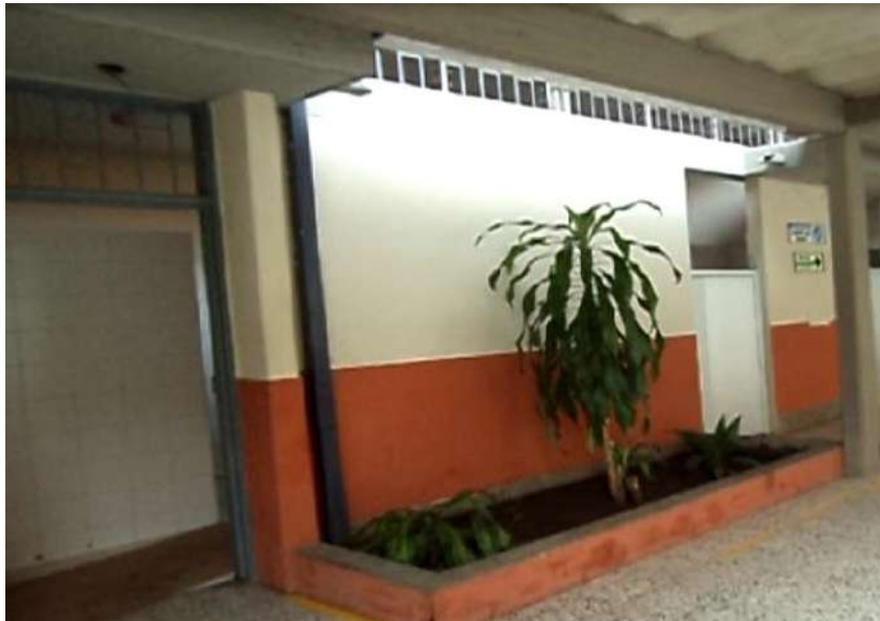
5.1.14 Edificación # 19

SISTEMA PRINCIPAL ---->	CON-CONCRETO
f´m ----->	N/A
f´c ----->	17.5 MPa
CV ----->	0.50 kN/m ²
Ro ----->	1.25
E ----->	19700 MPa
Nef ----->	17.5 MPa

IFL = 0.486

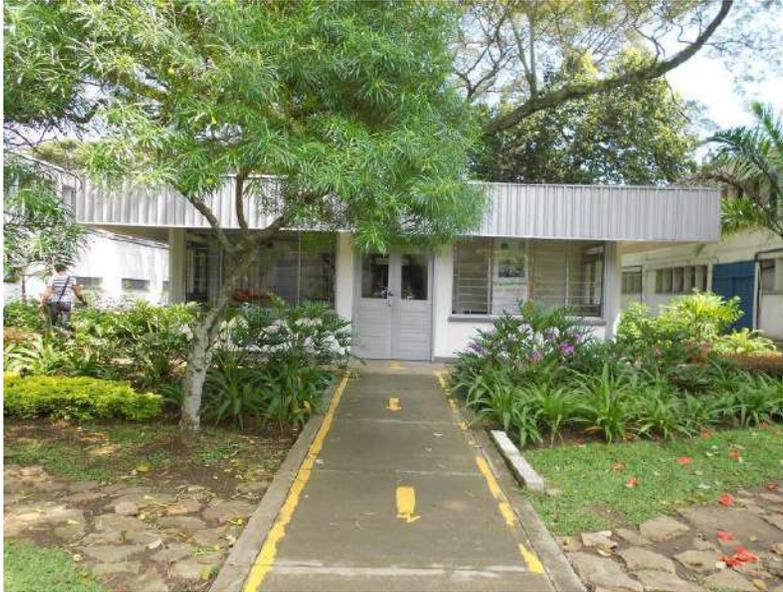
5.1.15 Edificación # 20

SISTEMA PRINCIPAL ---->	MET-TUBULAR
f' m ----->	N/A
f' c ----->	N/A
CV ----->	0.50 kN/m ²
Ro ----->	2.0
E ----->	N/A
Nef ----->	N/A

ISE = 0.286
IFL = 0.222

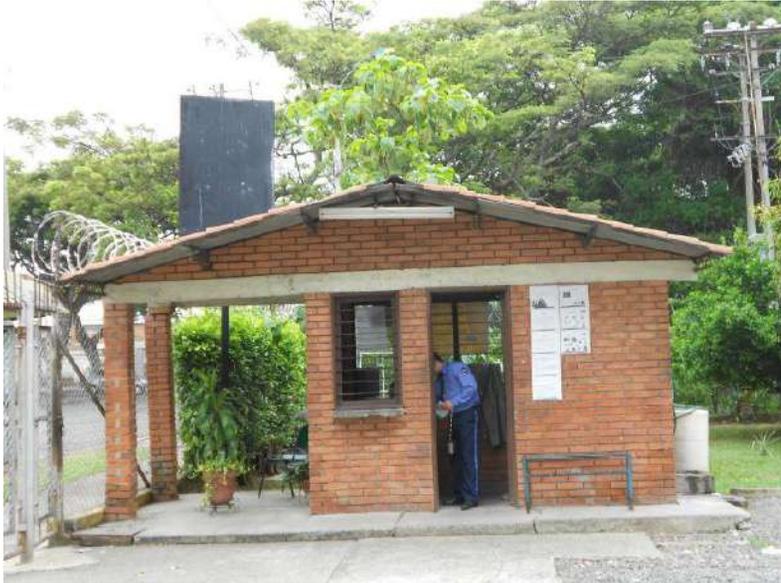
5.1.16 Edificación # 21

SISTEMA PRINCIPAL ---->	MAM-SIMPLE
f´m ----->	6.52 MPa
f´c ----->	N/A
CV ----->	0.50 kN/m ²
Ro ----->	1
E ----->	N/A
Ne\bar{f} ----->	N/A

ISE = 0.684
IFL = 0.135

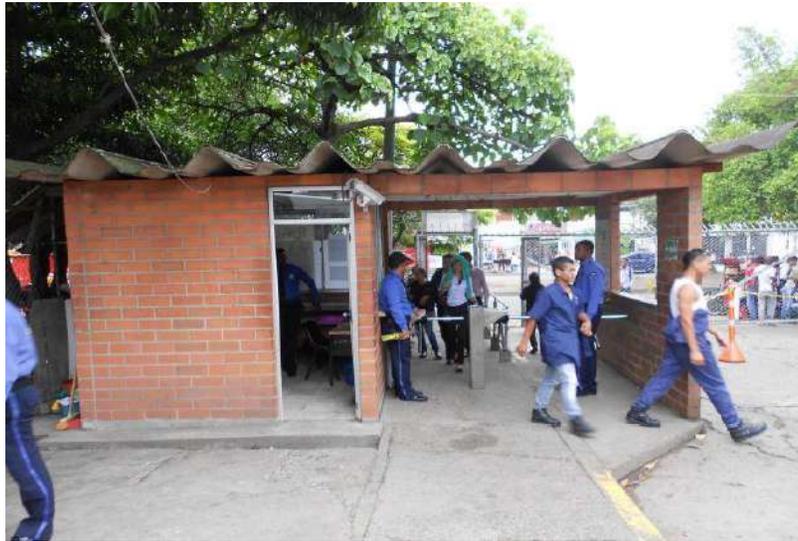
5.1.17 Edificación # 22

SISTEMA PRINCIPAL ---->	MAM-REFORZADA
f´m ----->	6.52 MPa
f´c ----->	N/A
CV ----->	0.50 kN/m ²
Ro ----->	1.5
E ----->	N/A
Nef ----->	N/A

ISE = 0.713
IFL = 0.286

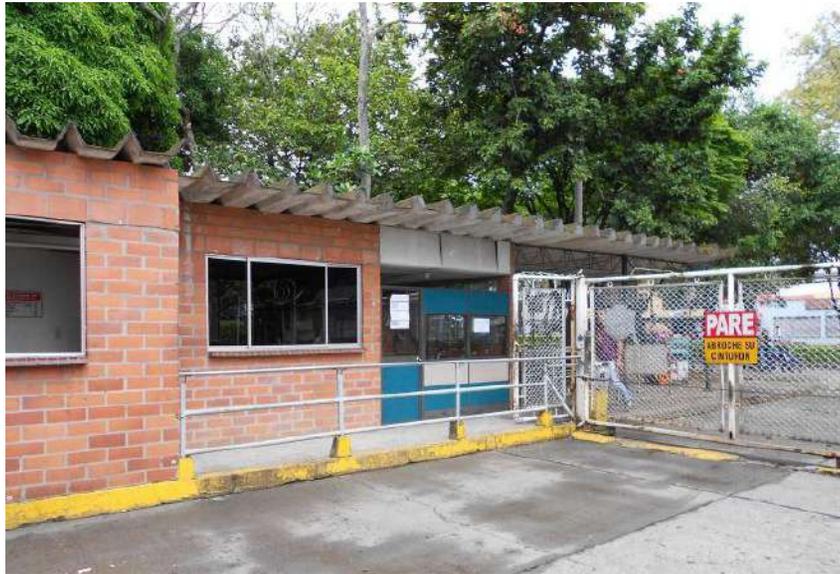
5.1.18 Edificación # 23

SISTEMA PRINCIPAL ---->	MAM-REFORZADA
f´m ----->	6.52 MPa
f´c ----->	N/A
CV ----->	0.50 kN/m ²
Ro ----->	1
E ----->	N/A
Nef ----->	N/A

ISE = 0.736
IFL = 0.486

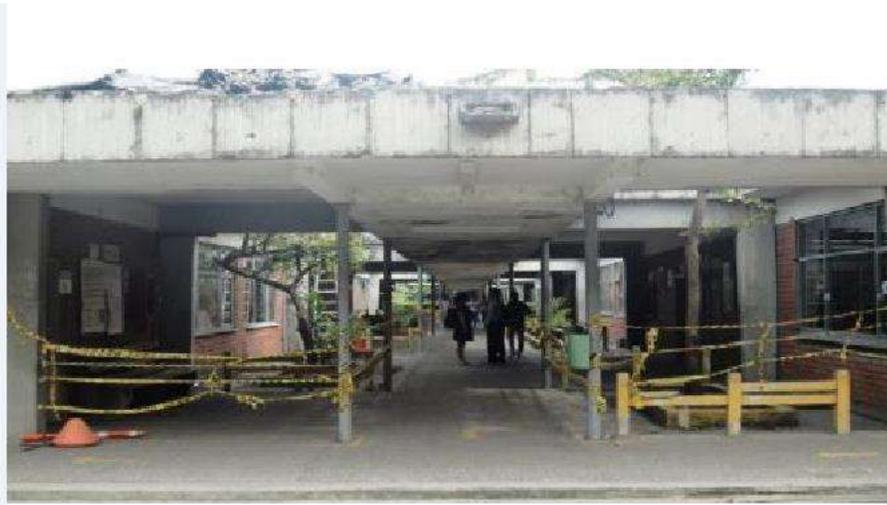
5.1.19 Edificación # 24

SISTEMA PRINCIPAL ---->	CON-CONCRETO
f´m ----->	N/A
f´c ----->	17.5 MPa
CV ----->	0.050 T/m ²
Ro ----->	1.25
E ----->	19700 MPa
Ne_f ----->	17.5 MPa

ISE = 0.775
IFL = 0.103

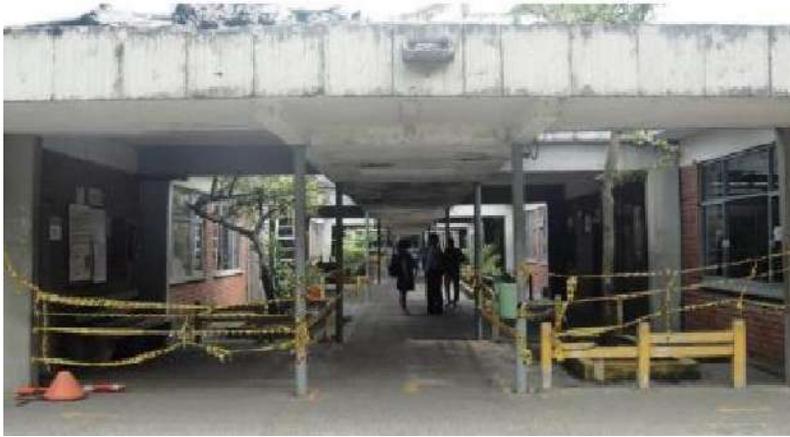
5.1.20 Edificación # 25

SISTEMA PRINCIPAL ---->	CON-CONCRETO
f´m ----->	N/A
f´c ----->	17.5 MPa
CV ----->	0.050 T/m ²
Ro ----->	1.25
E ----->	19700 MPa
Ne_f ----->	17.5 MPa

=====
ISE = 0.775
IFL = 0.103

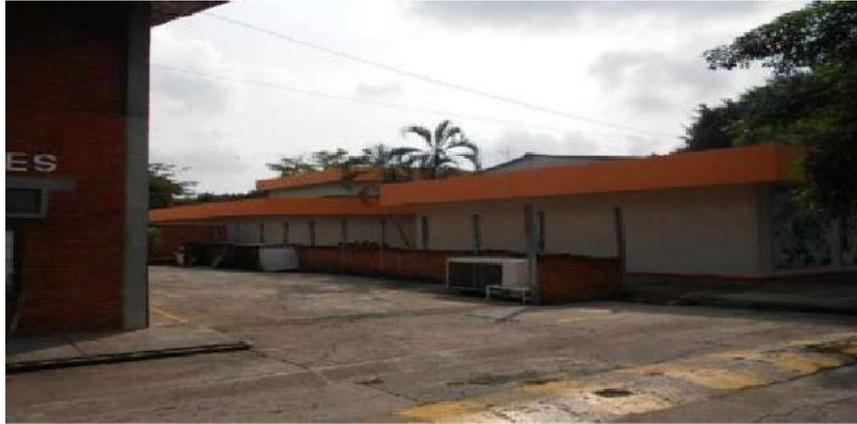
5.1.21 Edificación # 26

SISTEMA PRINCIPAL ---->	MAM-CONFINADA
f´m ----->	6.52 MPa
f´c ----->	17.5 MPa
CV ----->	0.050 T/m ²
Ro ----->	2.5
E ----->	19700 MPa
Ne_f ----->	17.5 MPa

ISE = 0.667
IFL = 0.853

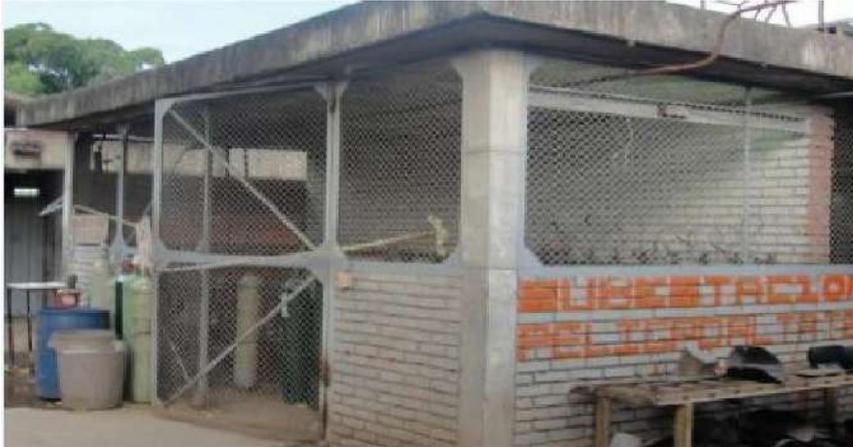
5.1.22 Edificación # 27

SISTEMA PRINCIPAL ---->	CON-CONCRETO
f´m ----->	N/A
f´c ----->	17.5 MPa
CV ----->	0.050 T/m ²
Ro ----->	1.5
E ----->	19700 MPa
Ne_f ----->	17.5 MPa

=====
ISE = 0.790
IFL = 0.553

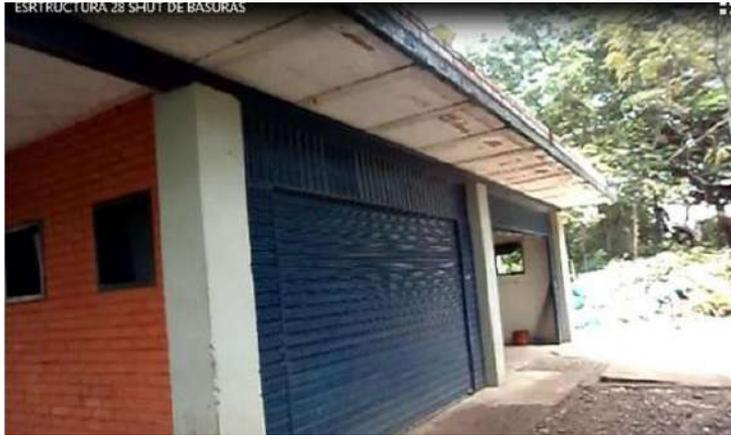
5.1.23 Edificación # 28

SISTEMA PRINCIPAL ---->	CON-CONCRETO
f´m ----->	N/A
f´c ----->	17.5 MPa
CV ----->	0.050 T/m ²
Ro ----->	1.50
E ----->	19700 MPa
Ne_f ----->	17.5 MPa

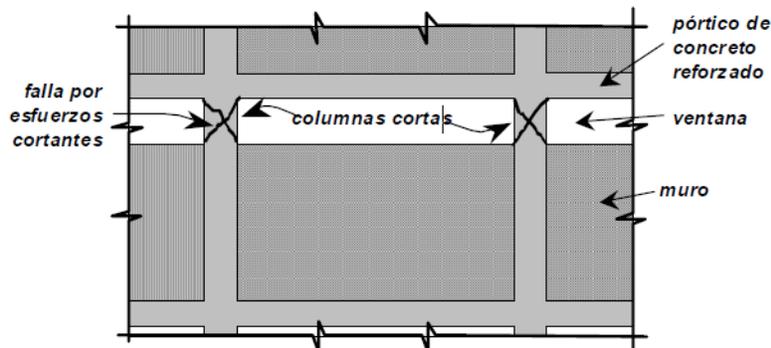
**** CALCULO DE LA FUERZA HORIZONTAL ****

Descripción. Históricamente el efecto más perjudicial de la interacción entre pórticos de concreto reforzado y elementos no estructurales ha sido el causado por la configuración de columnas cortas o cautivas. Cuando un muro (estructural o no) se suspende a poca distancia de los elementos horizontales del nivel siguiente dejando un vacío o ventana entre los elementos horizontales y el muro (Fig. 6-1). Este tipo de distribución de muros es muy común en edificios educativos u otras edificaciones donde tal abertura se aprovecha para efectos de iluminación. Esta situación induce esfuerzos cortantes de magnitud apreciable en las columnas, los cuales no son considerados en los procedimientos normales de diseño, cuando la estructura se ve sometida a cargas laterales.

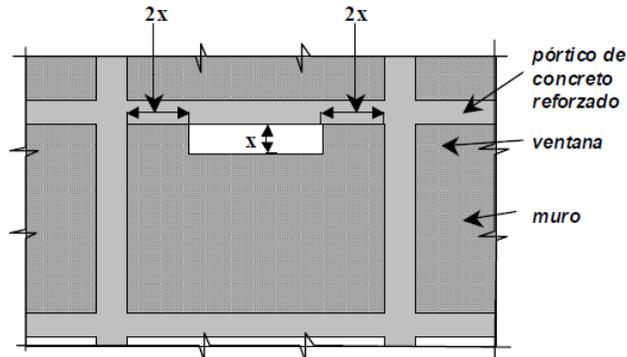
Figura 6-2- Alternativa para evitar el efecto de la columna corta

Si no se cumple con (a) o (b), se deben colocar los estribos de confinamiento requeridos por 11.5.3.4 en la altura total de la columna y la resistencia a cortante de la columna se debe determinar cómo se prescribe en 11.5.3.6 usando la dimensión vertical de la ventana en vez de h_n .

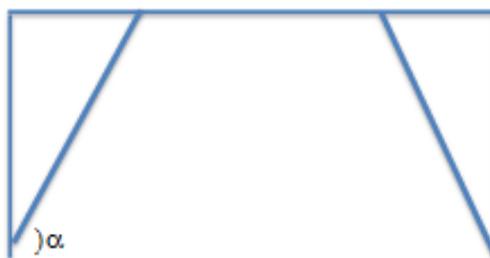
SECCION

Cantidad 1 un
 L 316 cm
 K 1
 α 52.2 °

Pu = 66,894 kg

Cajón
 b 10 cm
 h 10 cm
 t 0.95 cm
 Ag 34.4 cm²
 Ae 34.0 cm²
 I 474.6 cm⁴
 r 3.71 cm
 KL/r 85
 b/t 8.53
