**LEVANTAMIENTO DE LA INFORMACIÓN EN CAMPO  
FORMATO A-DATOS GENERALES**

**A-1 - Código Sede:** 9227-9229-9230-9311  
**A-2 - Nombre Sede** COMPLEJO SALOMIA

**A-3 -Departamento:** VALLE  
**A-4 -Municipio:** CALI  
**A-5 -Edificación #:** 01  
**A-6 -Uso general:** CENTRO DE ELECTRICIDAD Y AUTOMATIZACION  
**A-7-Área total aproximada:** 994.16 M2  
**A-8-No.depisos:** 2 pisos (sector con mayor altura) 2.50  
**A-9-No.de ocupantes del inmueble:** (máximos números de personas que pueden estar a la vez en el inmueble)

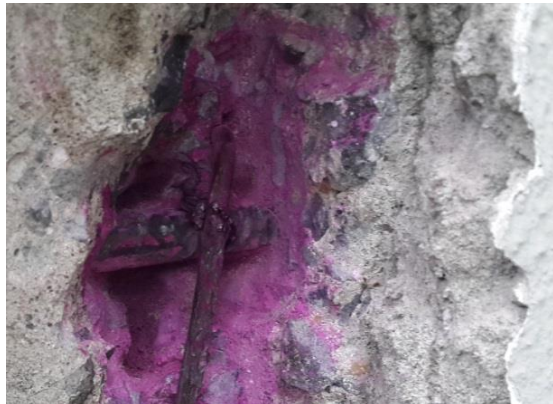
VIGA V#1

<b>DISTRIBUCIÓN DE FLEJES</b> <i>separación/DETECTOR DE HIERROS</i>	ESTRIBOS DE 1/4" CADA 20 LISO
<b>DISTRIBUCIÓN DE REFUERZO LONGITUDINAL</b> <i>DETECTOR DE HIERROS</i>	2 VARILLAS DE 5/8 CORRUGADA EN LA PARTE SUPERIOR Y EN LA PARTE INFERIOR SE REGATEO HASTA UNA PROFUNDIDAD DE 12CM Y NO SE ENCONTRO HIERRO, LOS FLEJES APARECEN SUELTOS

RECUBRIMIENTO (CM) 3 AVANCE DEL FRENTE DE CARBONATACIÓN MÍNIMO (CM) 3,00 AVANCE DEL FRENTE DE CARBONATACIÓN MÁXIMO (CM) 3

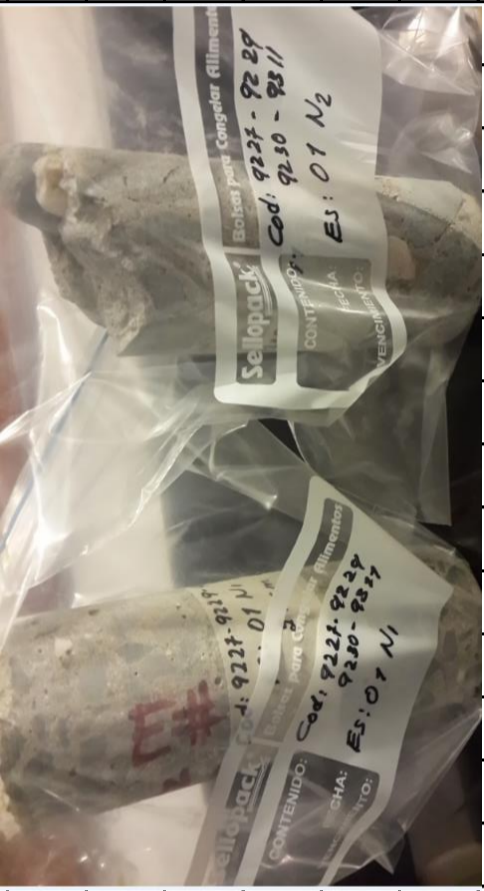
UBICACIÓN		LECTURAS CON ESCLEROMETRO										PROM	EXTRACC NÚCLEO		ID NÚCLEO															
COL	VIG LOCAL	42	44	39	39	42	42	52	56	42	55	59	47	49	44	38	42	41	42	56	49	52		SI	NO					
X																											41			N1
X																											48			N2
	X																										52,5			
X																											41,25			
	X																										49,75			
																											0			
																											0			
																											0			
																											0			
																											0			
																											0
