DIAGNÓSTICO I N T E G R A L

POPAYÁN / Vol. 3

Centro No. 56

Centro Industrial y centro agropecuario de Popayán

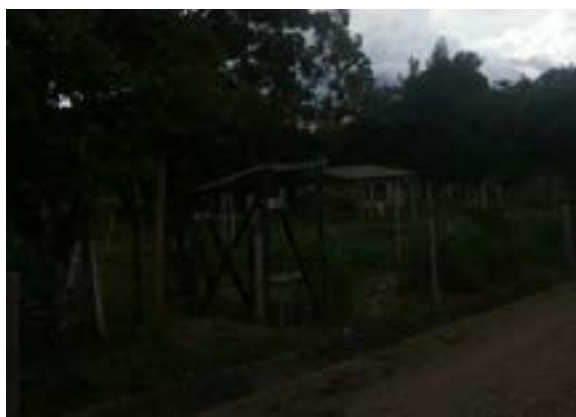
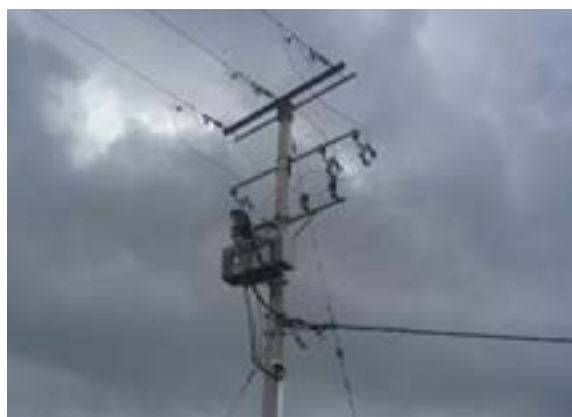
La alimentación del centro está dada por una red aérea en media tensión de 13,2 KV, que ingresa al centro y distribuye a los transformadores en poste los cuales se encuentran en los diferentes espacios del centro y que transforman a 120/208-220/127 (Baja tensión). En algunas partes de la red realiza transición a subterránea para ingresar a subestaciones capsuladas. De cada uno de los transformadores que se encuentran en el centro se derivan acometidas en baja tensión, aparentemente en buenas condiciones.

Ilustración 2. Acometida aérea.
Fuente. Equipo diagnóstico

Ilustración 3. Acometida aérea.
Fuente. Equipo diagnóstico

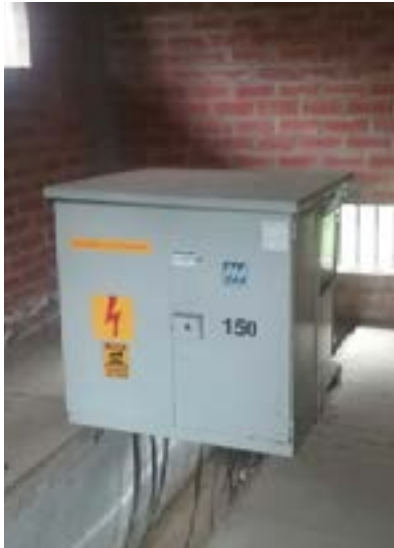
- Subestacion tipo pedestal o PAD MOUNTED ubicada en el bloque 118, de 150 KVA de capacidad, transformador refrigerado con aceite sistema trifásico. Se encuentran conductores eléctricos desorganizados, con elementos que no pertenecen a la instalación eléctrica.

Ilustración 4. Transformador.
Fuente: equipo diagnóstico.

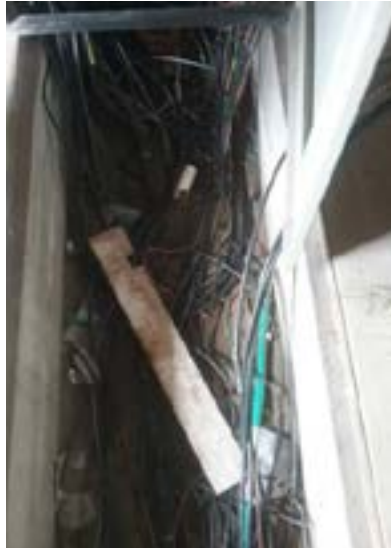
Los conductores eléctricos no cumplen el código de colores actual vigente para conductores aislados exigido en RETIE artículo 6 “SIMBOLOGÍA Y SEÑALIZACIÓN” (6.3 CÓDIGO DE COLORES PARA CONDUCTORES), el tablero general y tableros de distribución no tienen la correcta marcación de circuitos ni el diagrama unifilar de la instalación como lo exige el RETIE ARTÍCULO 20°. REQUERIMIENTOS PARA LOS PRODUCTOS (20.23.1.4 Rotulado e instructivos).

Ilustración 5 Conductores eléctricos
(Desorganizados).
Fuente: equipo diagnóstico.

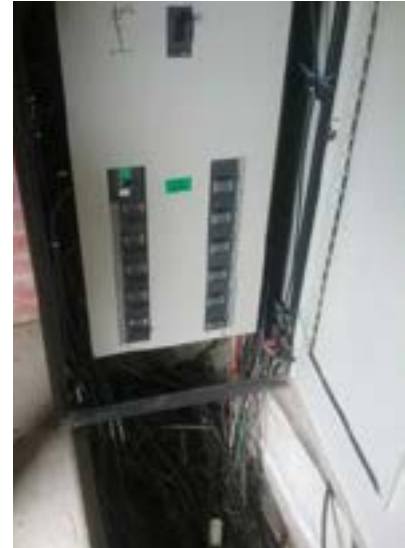
Ilustración 6 Tablero general de acometidas.
Fuente: equipo diagnóstico.

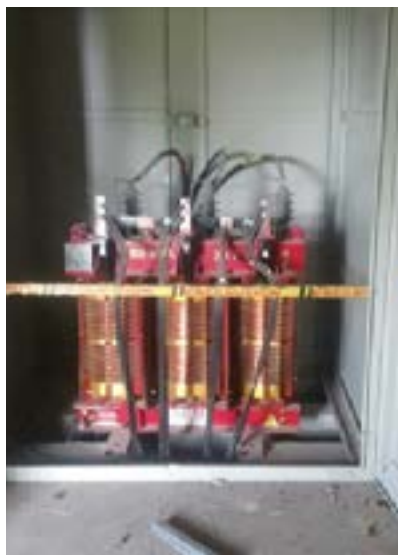
- Subestación capsulada ubicada en el bloque 128, de 150 KVA de capacidad, transformador tipo seco trifásico.

Ilustración 7. Transformador.
Fuente: equipo diagnóstico.

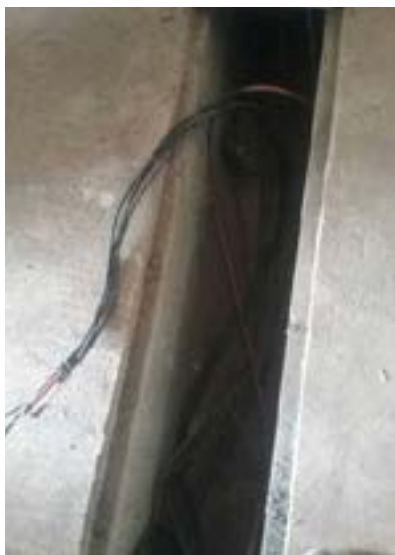
Los conductores eléctricos no cumplen el código de colores actual vigente para conductores aislados exigido en RETIE artículo 6 “SIMBOLOGÍA Y SEÑALIZACIÓN” (6.3 CÓDIGO DE COLORES PARA CONDUCTORES), no se tienen el diagrama unifilar de la instalación como lo exige el RETIE ARTÍCULO 20°. REQUERIMIENTOS PARA LOS PRODUCTOS (20.23.1.4 Rotulado e instructivos). Se encuentran desorganizados algunos por fuera de la canalización. Se encuentran elementos que no pertenecen a la subestación como rollos de madera, segmentos de tubo PVC, alambre, estructuras de metal.

Ilustración 8 Conductores eléctricos
(Desorganizados).
Fuente: equipo diagnóstico.

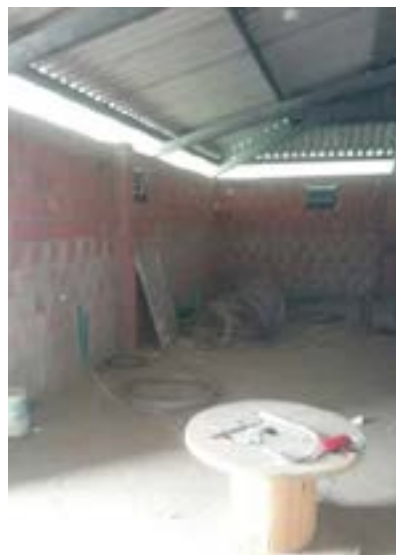
Ilustración 9 Tablero general de acometidas.
Fuente: equipo diagnóstico.

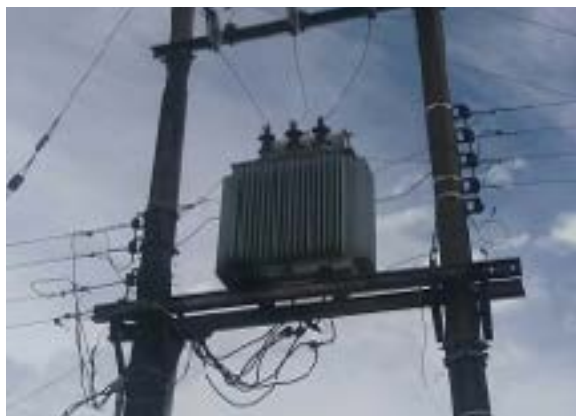
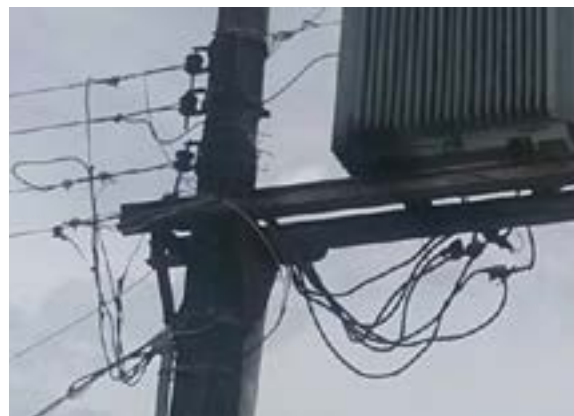
- Subestación tipo poste, no es visible la capacidad del transformador, se encuentra ubicada en el exterior del bloque 102, hay conductores eléctricos desorganizados, con empalmes en malas condiciones. Se requiere mantenimiento, limpieza, requintada de conexionado de conductores.

Ilustración 10. Subestación tipo poste.
Fuente: equipo diagnóstico.

Ilustración 11 Subestación tipo poste
(Conductores desorganizados).
Fuente: equipo diagnóstico.

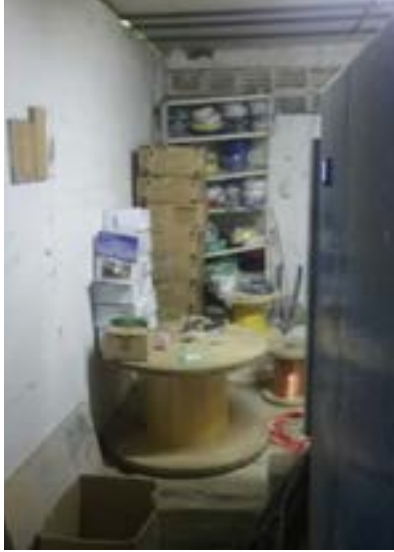
Se adecuo espacio para alojar tablero general de acometidas el cual no cumple requerimientos como distancias de seguridad, espacios sin obstáculos para acceder a celdas, ventilación adecuada. Se encuentran conductores eléctricos desorganizados, los conductores y barrajes no cumplen el código de colores actual vigente para conductores exigido en RETIE artículo 6 “SIMBOLOGÍA Y SEÑALIZACIÓN” (6.3 CÓDIGO DE COLORES PARA CONDUCTORES).

Ilustración 12 Elementos que no pertenecen a subestación.
Fuente: equipo diagnóstico.

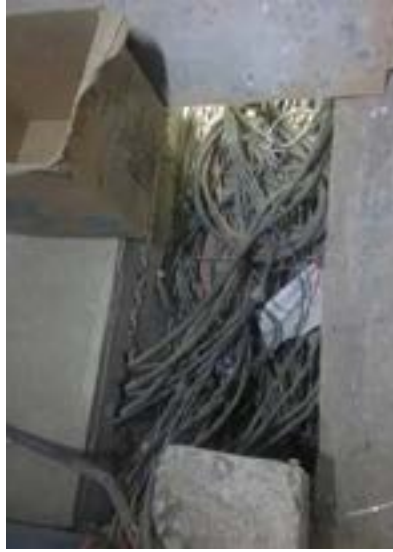
Ilustración 13 Conductores eléctricos desorganizados.
Fuente: equipo diagnóstico.

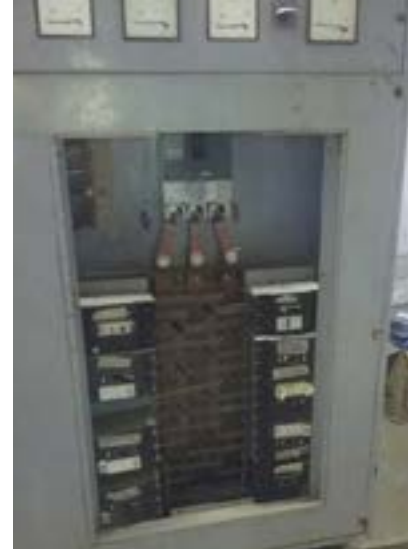
Ilustración 14 Barrajes sin código de colores.
Fuente: equipo diagnóstico.

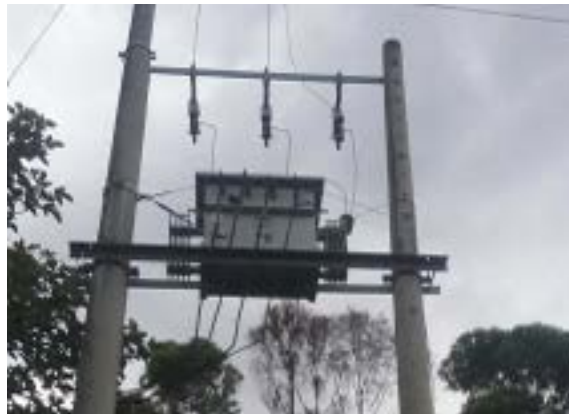
- Subestación tipo poste, de 75KVA de capacidad, el transformador se encuentra ubicado en el exterior del bloque 26 (Exterior 5), en aparente buen estado buen funcionamiento.

Ilustración 15 Subestación tipo poste.
Fuente: equipo diagnóstico.

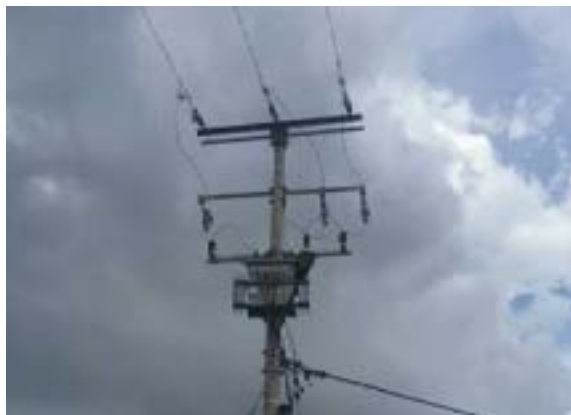
- Subestación tipo poste, de 45KVA de capacidad, el transformador se encuentra ubicado en el exterior del bloque 38, en aparente buen estado buen funcionamiento.

Ilustración 16 Subestación en poste.
Fuente: equipo diagnóstico.

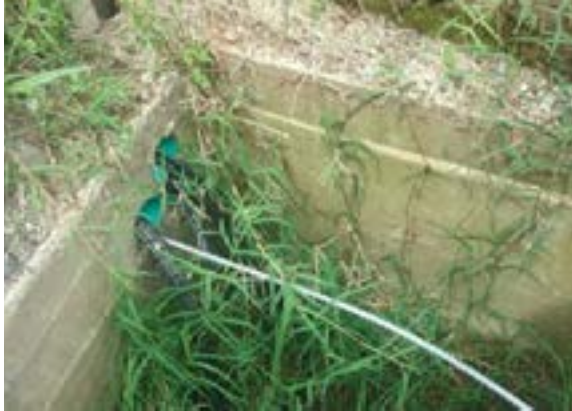
PUESTA A TIERRA), se deben dejar puntos de conexión accesibles e inspeccionables al momento de la medición. Cuando para este efecto se construyan cajas de inspección, sus dimensiones internas deben ser mínimo de 30 cm x 30 cm, o de 30 cm de diámetro si es circular y su tapa debe ser removible.

Ilustración 17 Caja de inspección.
Fuente: equipo diagnóstico.

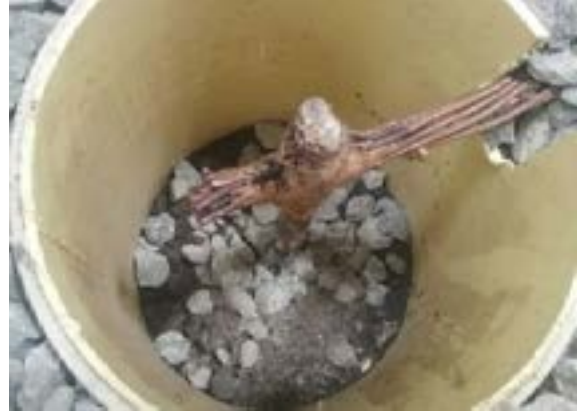
Para verificar que las características del electrodo de puesta a tierra y su unión con la red equipotencial cumplan con RETIE ARTÍCULO 15°. SISTEMA DE PUESTA A TIERRA (15.1 REQUISITOS GENERALES DEL SISTEMA DE

Ilustración 18 Electrodo de puesta a tierra.
Fuente: equipo diagnóstico.

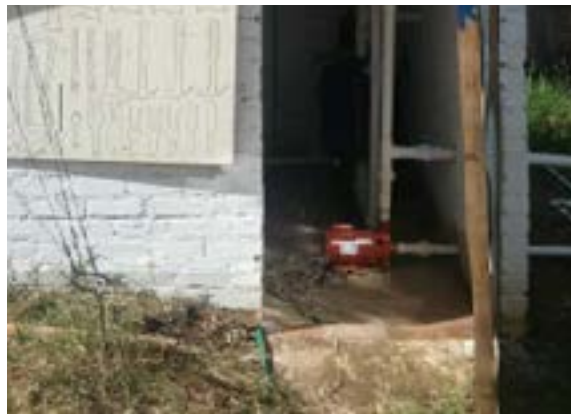
Cuenta con una bomba de 1.10 KW utilizada para riego y localizada en el bloque 64. En aparente buen estado buen funcionamiento.

Ilustración 19 Bombas para riego.
Fuente: equipo diagnóstico.

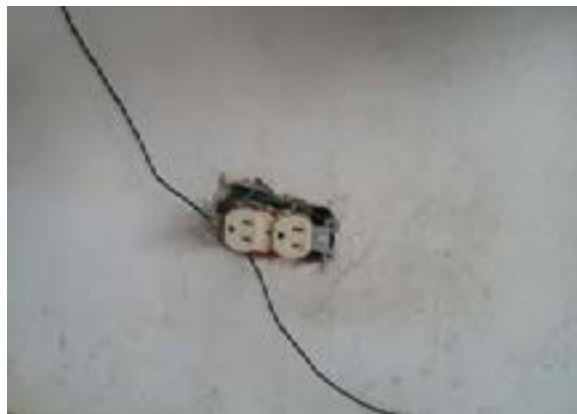
Ilustración 23 tomacorriente.
Fuente: equipo diagnóstico.

En general los tomacorrientes están en pésimo estado, se encuentran tomacorrientes monofásicos, hay tomacorrientes deteriorados, sin tapa o la salida sin el aparato. Además, se evidencia que no se cumple el código de colores y aparecer no se tiene conductor de tierra.

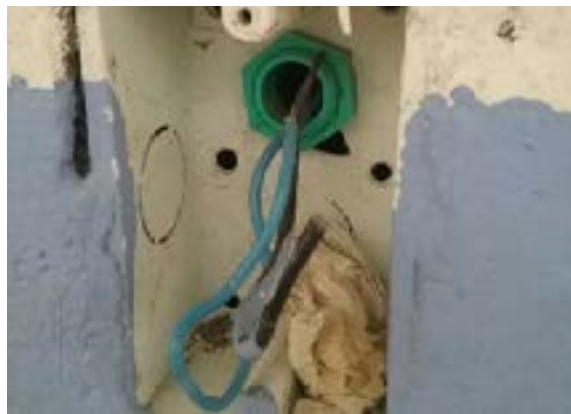
Ilustración 24 salida
Fuente: equipo diagnóstico.

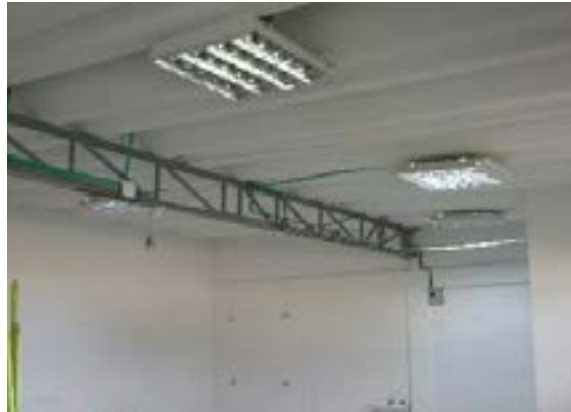
Las salidas de iluminación son las suficientes, pero debe determinarse con un estudio técnico profesional si se está cumpliendo con los niveles de iluminación exigidos por el “RETILAP”. En este momento no cuenta con iluminación de emergencia ni de evacuación. La iluminación está compuesta por luminarias de tubos fluorescentes. Se presenta fallo de algunos tubos.

Ilustración 25 iluminación bloque 2.
Fuente: equipo de diagnóstico.

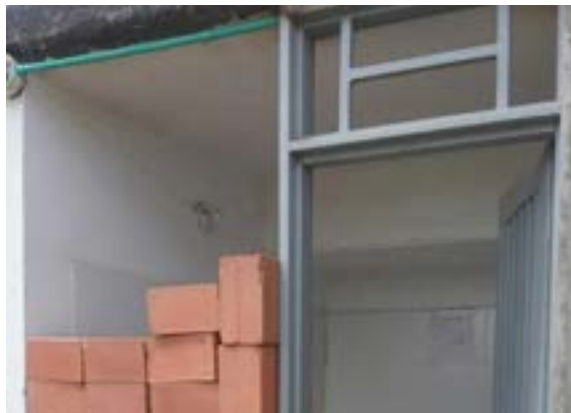
No aplica en este bloque no se tienen instalaciones eléctricas funcionales. Hay tubería PVC expuesta y las instalaciones eléctricas están deshabilitadas.

Ilustración 26 Tubería PVC expuesta.
Fuente: equipo de diagnóstico.

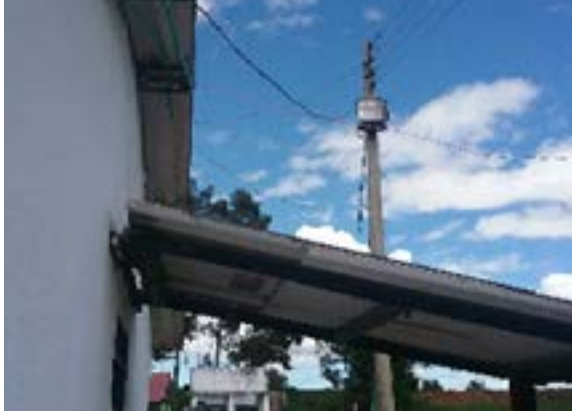
Este este bloque no se tiene sistema de puesta a tierra. Lo cual genera un gran riesgo para las personas, no cumple con el código de colores y no tiene tableros por lo que no cuenta con interruptores automáticos breakers.

No se cumple con el código de colores establecido por el reglamento actual RETIE sección 6.3, además no se cuenta con las marcaciones requeridas por la sección 20.6 del RETIE.

Ilustración 32 acometida bloque 8.
Fuente: equipo diagnóstico.

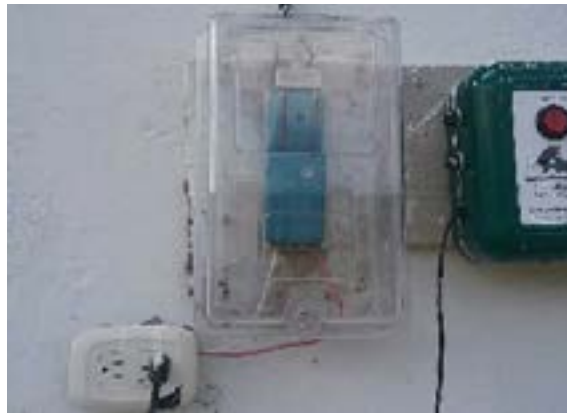
Hay un solo tomacorriente en el bloque del que se alimenta una cerca eléctrica. Este se debe remplazar por un tablero con sistema de tierra e interruptores automáticos para mejorar la seguridad de la instalación.

Ilustración 34 bloque 7.
Fuente: equipo de diagnóstico.

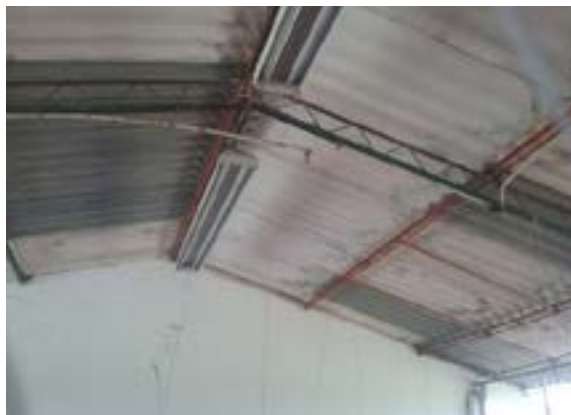
La iluminación consta de dos luminarias, aunque están funcionales la instalación de estas no es adecuada no cumple el código de colores. Y hay cables expuestos.

Ilustración 35 iluminación bloque 8.
Fuente: equipo de diagnóstico.

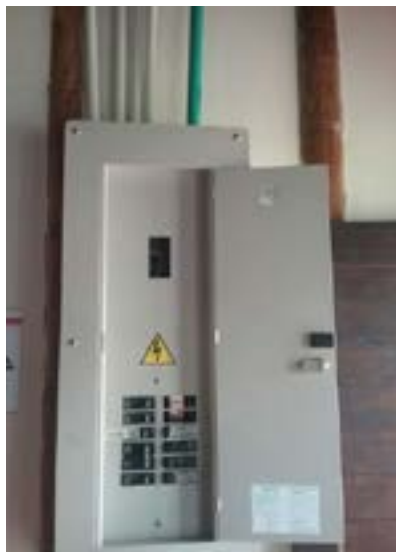
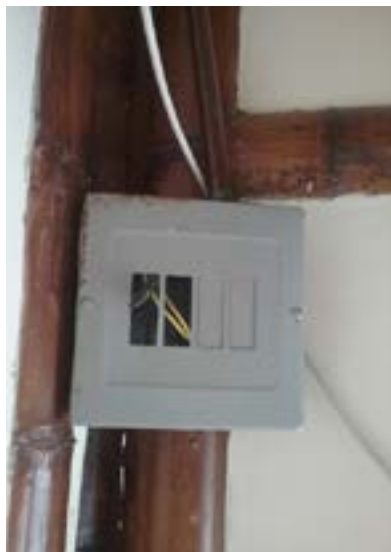
No cumplen con la normativa vigente ya que uno de los tableros presenta deterioro físico, se pueden observar conductores eléctricos inapropiados, conductores sin identificación, no cuentan con directorios claros y precisos, no cumple con la sección 6.3 código de colores para conductores del al artículo 6º- simbología y señalización, no se cuenta con señalización de acuerdo a la sección 6.2 señalización de seguridad, No cumple con la sección 20.6.1.2 Requisitos de instalación ítem f. “No deben instalarse tuberías no metálicas en lugares expuestos a daños físicos o a la luz solar directa, si no están certificadas para ser utilizadas en tales condiciones”. Se debe realizar cambio de tubería PVC por tubería EMT y pintar con su color respectivo “NARANJA” esto requerido en el RETIE (Reglamento Técnico de Instalaciones Eléctricas).

Ilustración 37 Tablero
Fuente: equipo diagnóstico.

Ilustración 38 Tablero
Fuente: equipo diagnóstico.

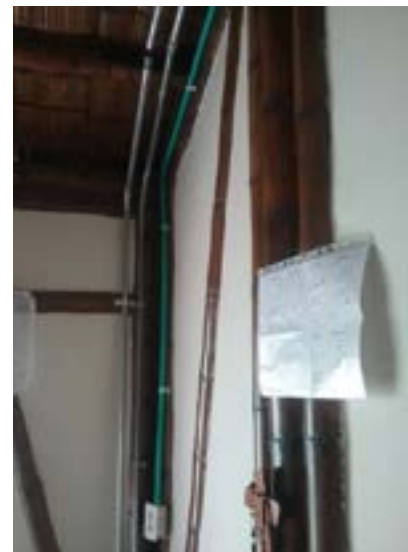
Ilustración 39 Tubería
Fuente: equipo diagnóstico.

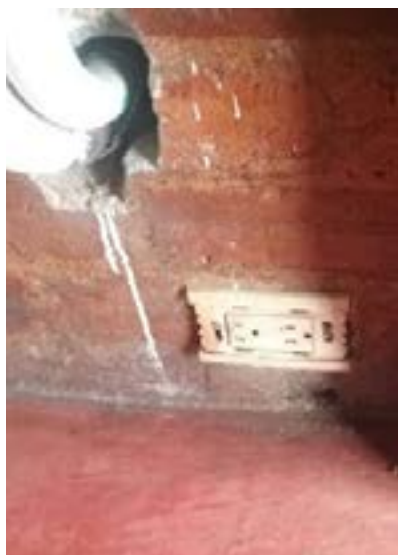
Ilustración 40 tomacorriente
Fuente: equipo diagnóstico.

Algunas tomacorrientes no cuentan con tapas, tapas mal instaladas, conductores expuestos debido a canaletas sin tapa, en zonas húmedas no se utilizan tomacorrientes GFCI como lo dice la normativa vigente, la canaleta no cumple con el ítem a. No se permite el uso de canaletas no metálicas en: Instalaciones ocultas (excepto cuando atraviesan muros o paredes), donde estén expuestas a daño físico, en los espacios vacíos de ascensores, en ambientes con temperaturas superiores a las certificadas para la canalización o donde alojen conductores cuyos límites de temperatura del aislamiento excedan aquellos para los cuales se certifica la canaleta. Deben estar sólidamente montadas y con encerramiento completo.

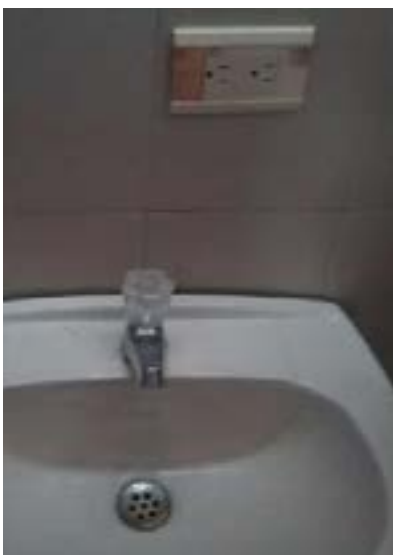
Ilustración 41 Tomacorriente
Fuente: equipo diagnóstico.

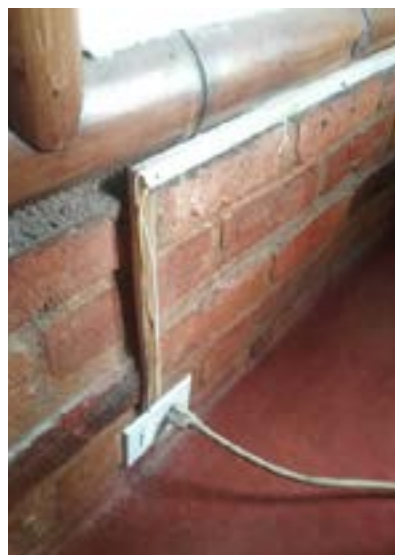
Ilustración 42 conductores
Fuente: equipo diagnóstico.

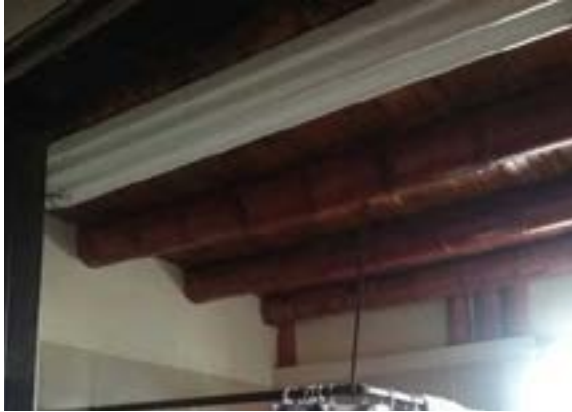
La iluminación está compuesta en luminarias T8 de 32W aparentemente en buen estado y funcionamiento, se debe estudiar la migración a nuevas fuentes como led y cumpliendo los niveles de iluminación exigidos por el “RETILAP”. En este momento dichos niveles no son cumplidos se recomienda un mantenimiento más frecuente y riguroso.

No cuenta con iluminación de emergencia ni evacuación.

Ilustración 43 luminarias
Fuente: equipo diagnóstico.

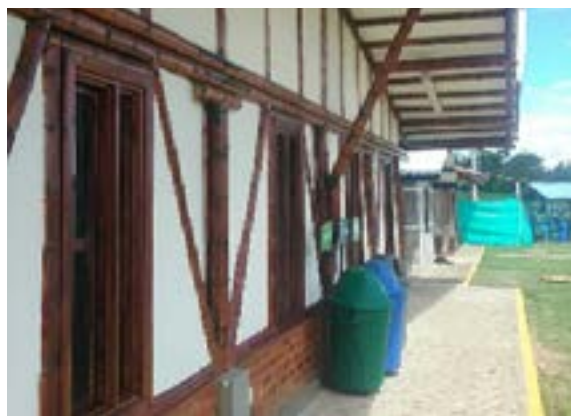
Ilustración 49 iluminación bloque 14.
Fuente: equipo de diagnóstico.

La iluminación está compuesta por luminarias de tubos fluorescentes.

Las salidas de iluminación son las suficientes, pero debe determinarse con un estudio técnico profesional si se está cumpliendo con los niveles de iluminación exigidos por el “RETILAP”. En este momento no cuenta con iluminación de emergencia ni de evacuación.

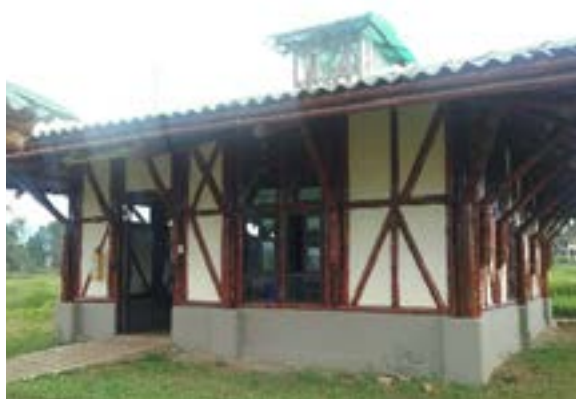
Ilustración 51 bloque 15.
Fuente: equipo diagnóstico.

Hay un tablero de 6 circuitos en buena condición. Sin embargo no se cuenta con las marcaciones requeridas por la sección 20.6 del RETIE.

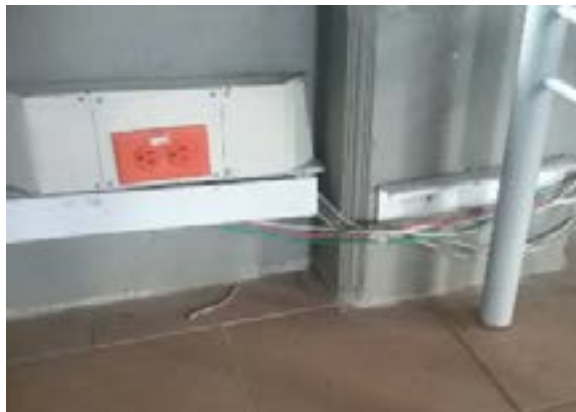
Ilustración 53 tomacorriente.
Fuente: equipo diagnóstico.

Los tomacorrientes están instalados en canaleta plástica. En general están en buen estado cumplen con el código de colores y tiene conductor de tierra. La canaleta está en muy mal estado hacen fatal muchos tramos de tapa lo que genera un riesgo importante.

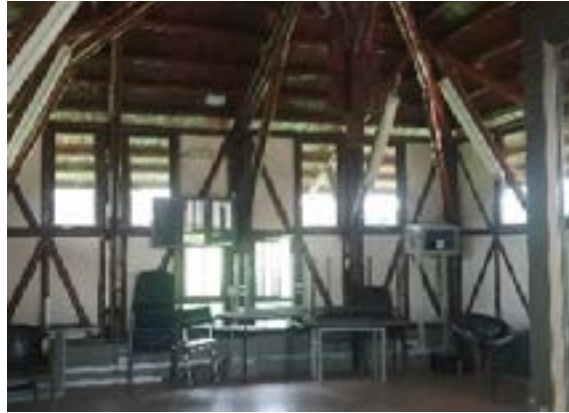
Ilustración 55 iluminación bloque 15.
Fuente: equipo de diagnóstico.

Las salidas de iluminación son las suficientes, pero debe determinarse con un estudio técnico profesional si se está cumpliendo con los niveles de iluminación exigidos por el “RETILAP”. En este momento no cuenta con iluminación de emergencia ni de evacuación. La iluminación está compuesta por luminarias de tubos fluorescentes.

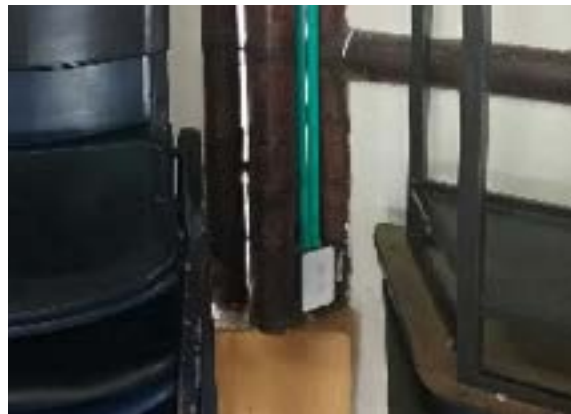
Ilustración 60 tomacorriente
Fuente: equipo de diagnóstico.

Los tomacorrientes EN general están en buen estado cumplen con el código de colores y tiene conductor de tierra. Sin embargo, la tubería es PVC expuesta a daños físicos.

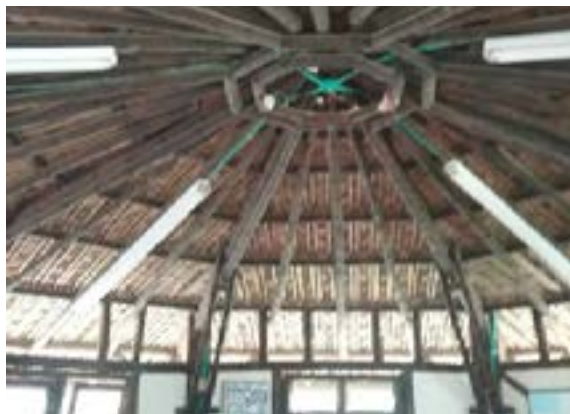
Ilustración 61 iluminación bloque 19.
Fuente: equipo de diagnóstico.

Las salidas de iluminación son las suficientes, pero debe determinarse con un estudio técnico profesional si se está cumpliendo con los niveles de iluminación exigidos por el “RETILAP” sección 410 REQUISITOS GENERALES DEL DISEÑO DE ALUMBRADO INTERIOR (410.1 NIVELES DE ILUMINACIÓN, ILUMINANCIAS Y DISTRIBUCIÓN DE LUMINANCIAS). La iluminación está compuesta por luminarias de tubos fluorescentes. Y la tubería es PVC.

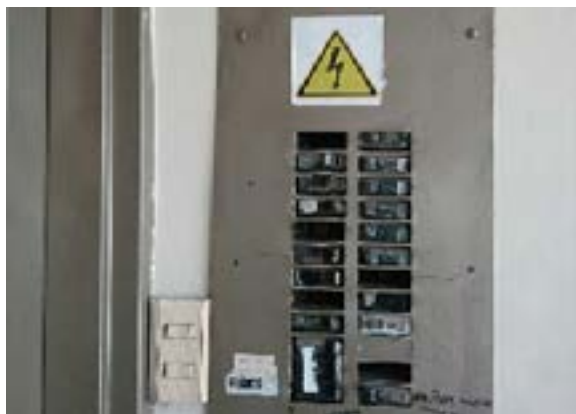
Ilustración 62 bloque 20.
Fuente: equipo diagnóstico.

Es notoria la antigüedad de los tableros del bloque hace falta la identificación de los circuitos y el diagrama unifilar como lo exige el RETIE ARTÍCULO 20°. REQUERIMIENTOS PARA LOS PRODUCTOS (20.23.1.4 Rotulado e instructivos).

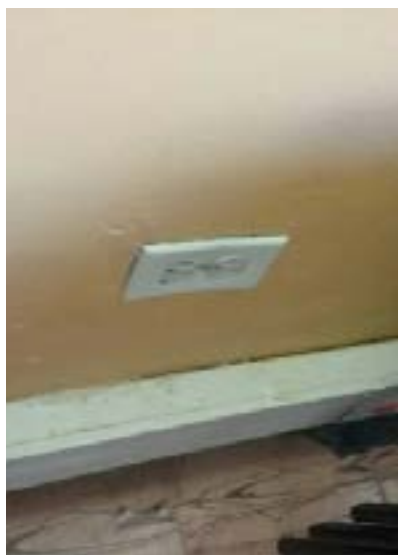
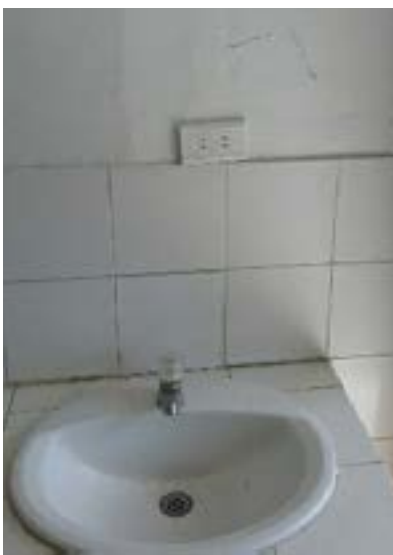
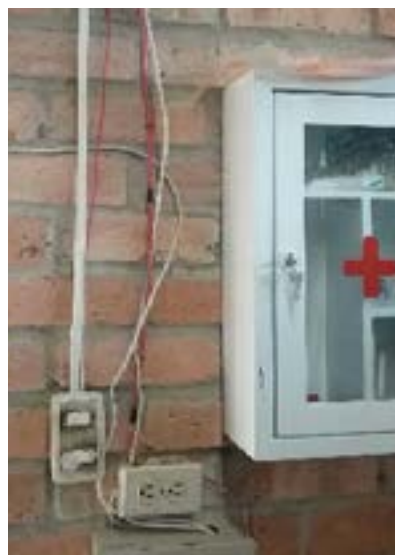
Los tomacorrientes están en mal estado algunos no tienen contacto a tierra, e incluso hay algunos instalados sin el conductor de puesta a tierra. En los baños no son de tipo GFCI lo que representa un gran riesgo.

Hay cables sin canalizar

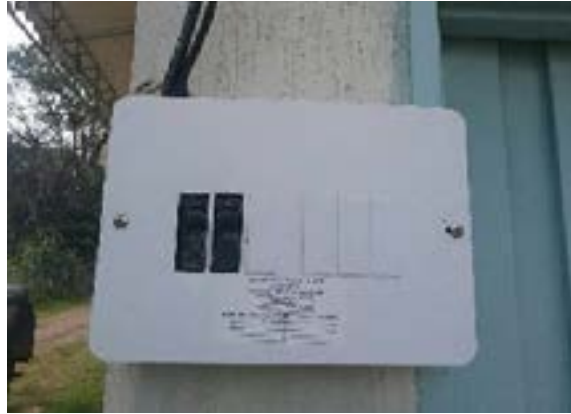
Ilustración 72 tableros bloque 22.
Fuente: equipo de diagnóstico.

Hace falta la identificación de los circuitos y el diagrama unifilar de la instalación. Tal como se indica en RETIE ARTÍCULO 20°. REQUERIMIENTOS PARA LOS PRODUCTOS (20.23.1.4 Rotulado e instructivos).

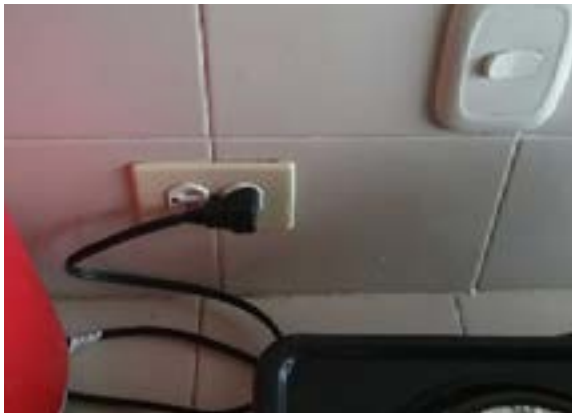
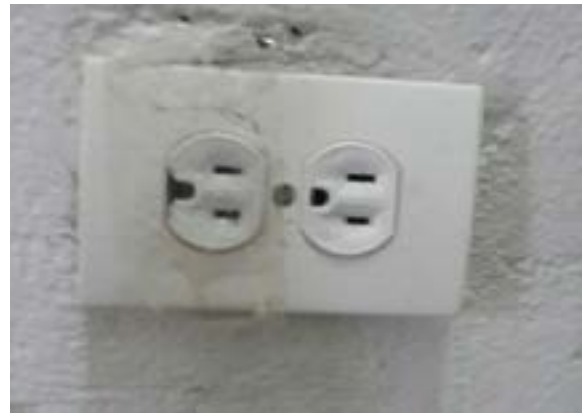
En general los tomacorrientes del bloque están en buen estado sin embargo en la cocina no está instalado el tomacorriente GFCI tal como se indica en la sección 24.7 del RETIE.

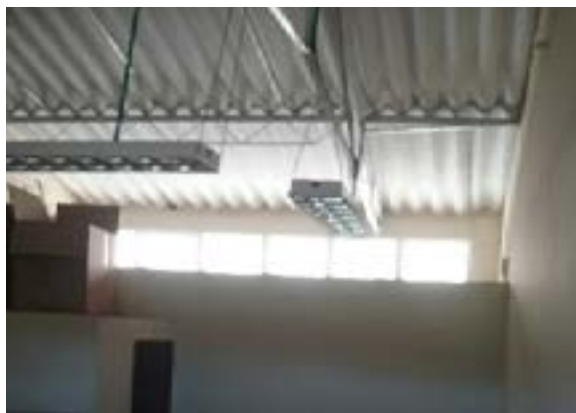
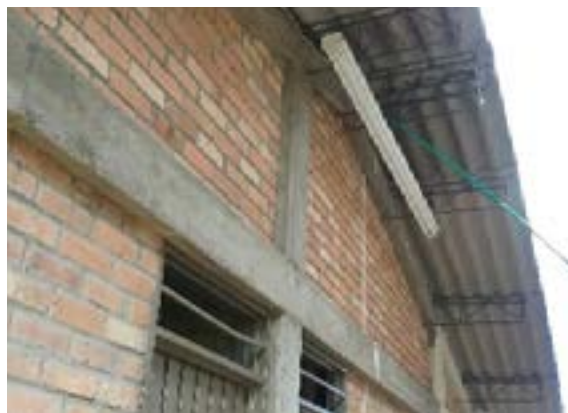
Las salidas de iluminación son las suficientes, pero debe determinarse con un estudio técnico profesional si se está cumpliendo con los niveles de iluminación exigidos por el “RETILAP” sección 410 REQUISITOS GENERALES DEL DISEÑO DE ALUMBRADO INTERIOR (410.1 NIVELES DE ILUMINACIÓN, ILUMINANCIAS Y DISTRIBUCIÓN DE LUMINANCIAS). La iluminación está compuesta por luminarias de tubos fluorescentes, presentado fallo en algunos tubos. Además la tubería expuesta es de PVC y hay algunos circuitos sin canalizar.

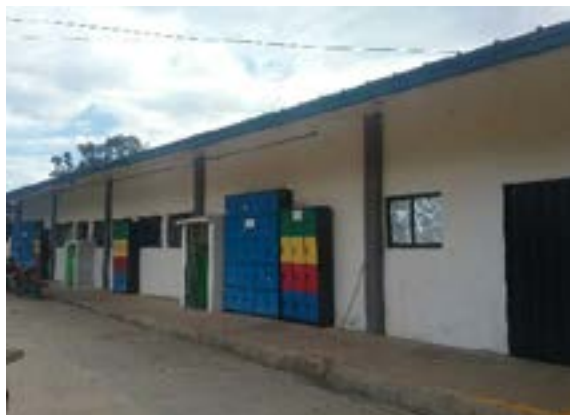
Ilustración 78: bloque 23.
Fuente: equipo de diagnóstico.

Hace falta la identificación de los circuitos y el diagrama unifilar. Tal como se indica en la sección 20.23 del RETIE.

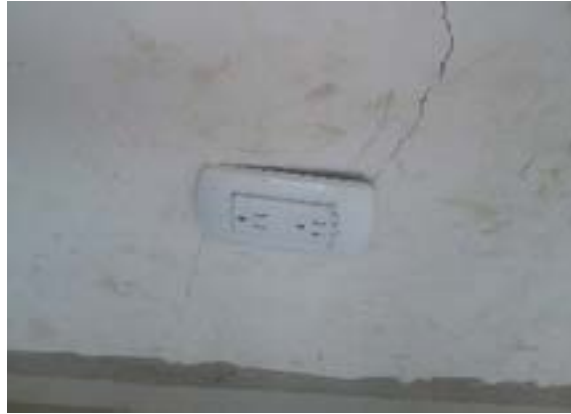
Ilustración 79: tomacorriente.
Fuente: equipo de diagnóstico.

En general están en buen estado, aunque algunas están sueltas.

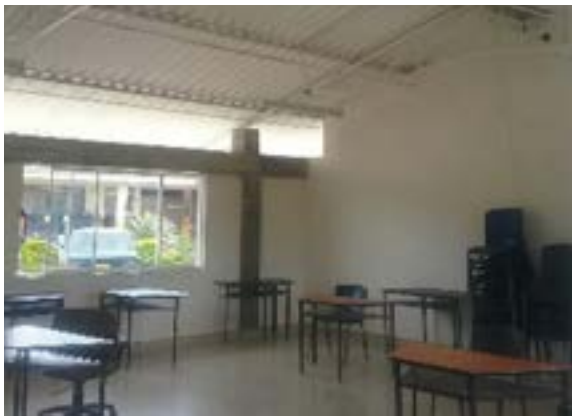
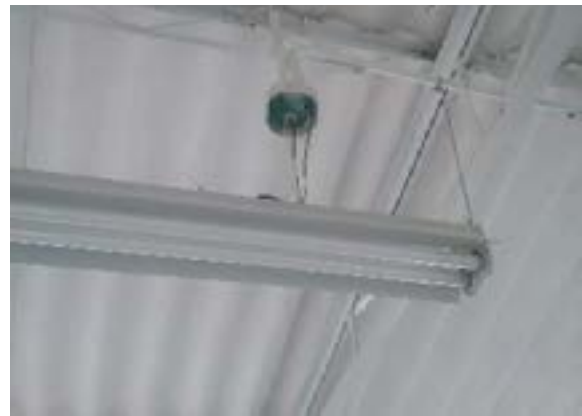
Las salidas de iluminación son las suficientes, pero debe determinarse con un estudio técnico profesional si se está cumpliendo con los niveles de iluminación exigidos por el “RETILAP” sección 410 REQUISITOS GENERALES DEL DISEÑO DE ALUMBRADO INTERIOR (410.1 NIVELES DE ILUMINACIÓN, ILUMINANCIAS Y DISTRIBUCIÓN DE LUMINANCIAS). La iluminación está compuesta por luminarias de tubos fluorescentes, presentado fallo en algunos tubos

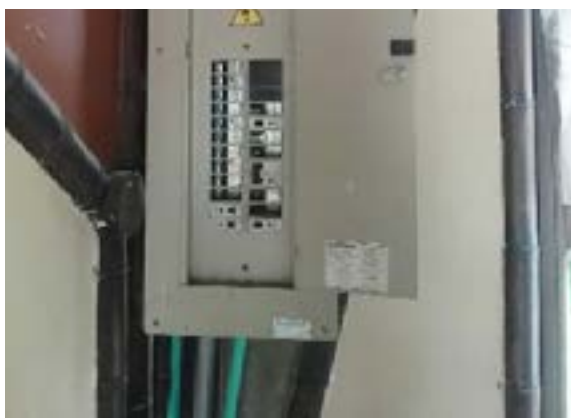
Ilustración 83: tablero 24
Fuente: equipo de diagnóstico.

En el bloque hay un tablero sin la identificación de los circuitos y el diagrama unifilar tal como se indica en RETIE ARTÍCULO 20°. REQUERIMIENTOS PARA LOS PRODUCTOS (20.23.1.4 Rotulado e instructivos)..

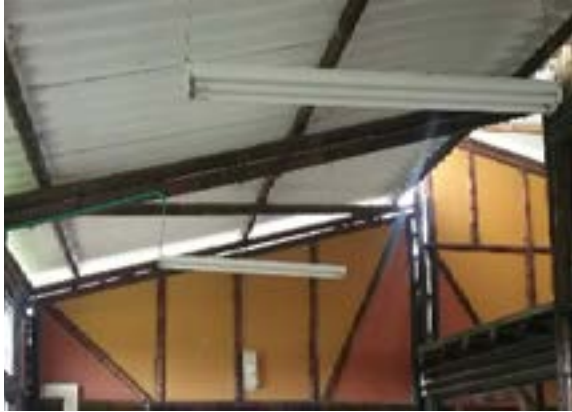
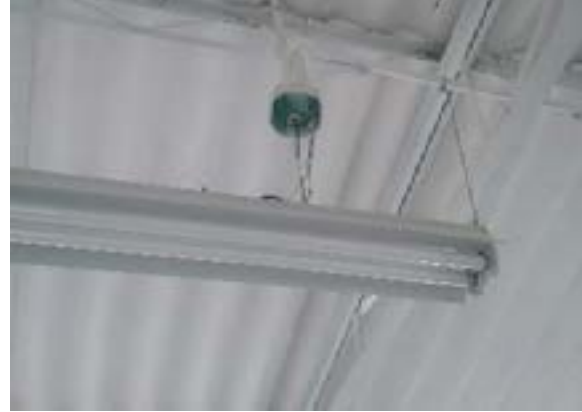
Las salidas de iluminación son las suficientes, pero debe determinarse con un estudio técnico profesional si se está cumpliendo con los niveles de iluminación exigidos por el “RETILAP” sección 410 REQUISITOS GENERALES DEL DISEÑO DE ALUMBRADO INTERIOR (410.1 NIVELES DE ILUMINACIÓN, ILUMINANCIAS Y DISTRIBUCIÓN DE LUMINANCIAS). La iluminación está compuesta por luminarias de tubos fluorescentes en buen estado sin embargo la tubería expuesta es PVC.

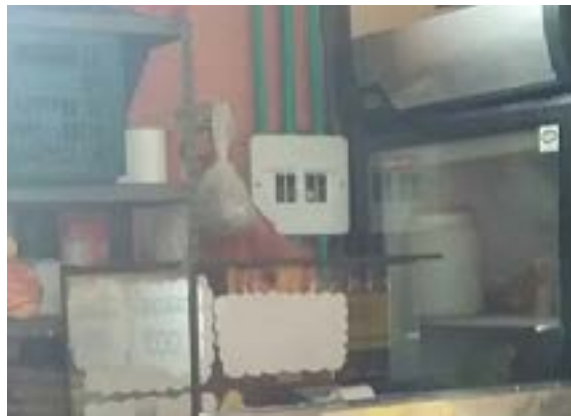
Ilustración 86: tablero bloque 25
Fuente: equipo de diagnóstico.

En el bloque hay un tablero sin la identificación de los circuitos y el diagrama unifilar tal como se indica en RETIE ARTÍCULO 20°. REQUERIMIENTOS PARA LOS PRODUCTOS (20.23.1.4 Rotulado e instructivos).

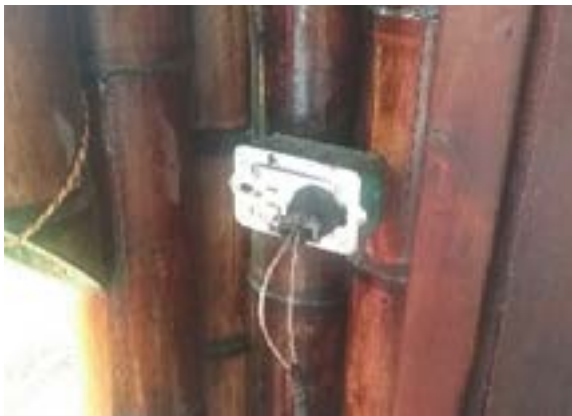
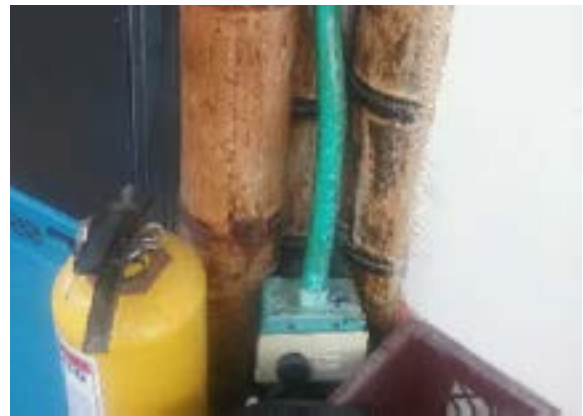
Aunque los tomacorrientes están en buen estado no son los suficientes para las necesidades del bloque.

En el área de la cocina hay un tomacorriente que debe ser reemplazado por uno GFCI

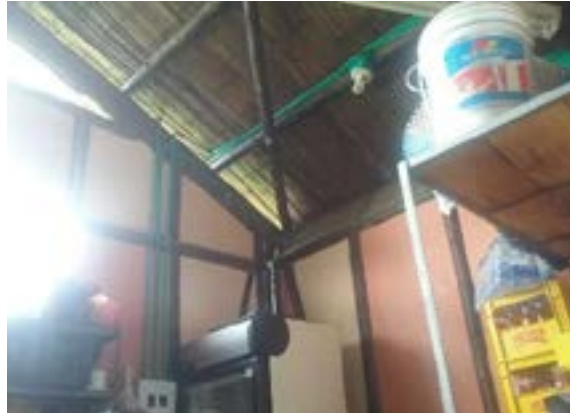
Ilustración 89: iluminación bloque 25.
Fuente: equipo de diagnóstico.

Las salidas de iluminación son las suficientes, La iluminación está compuesta Por bombillos ahorradores en buen estado sin embargo la tubería expuesta es PVC.

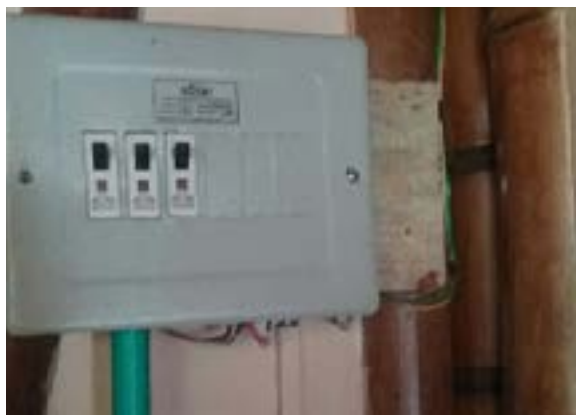
Ilustración 90: tablero bloque 26.
Fuente: equipo diagnóstico.

En el bloque hay un tablero sin la identificación de los circuitos y el diagrama unifilar tal como se indica en RETIE ARTÍCULO 20°. REQUERIMIENTOS PARA LOS PRODUCTOS (20.23.1.4 Rotulado e instructivos). .

Además, los circuitos que salen del tablero no están canalizados lo que representa un riesgo de corto circuito.

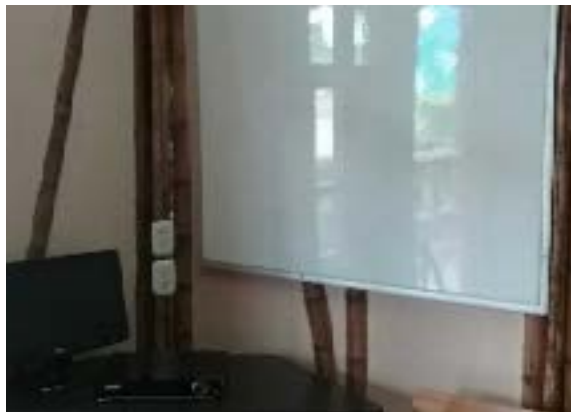
Ilustración 92: tomacorrientes bloque 25.
Fuente: equipo de diagnóstico.

Los tomacorrientes están en buen estado físico y funcional, sin embargo no son las suficientes para las exigencias del bloque.

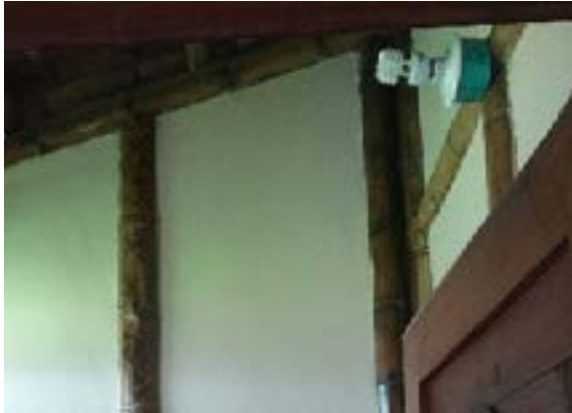
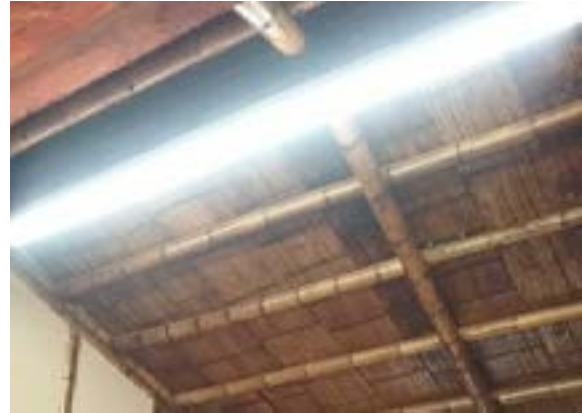
Ilustración 93: iluminación bloque 25.
Fuente: equipo diagnóstico.

Las salidas de iluminación son las suficientes, pero debe determinarse con un estudio técnico profesional si se está cumpliendo con los niveles de iluminación exigidos por el “RETILAP” sección 410 REQUISITOS GENERALES DEL DISEÑO DE ALUMBRADO INTERIOR (410.1 NIVELES DE ILUMINACIÓN, ILUMINANCIAS Y DISTRIBUCIÓN DE LUMINANCIAS). La iluminación está compuesta por luminarias de tubos fluorescentes y bombillos ahorradores en buen estado.

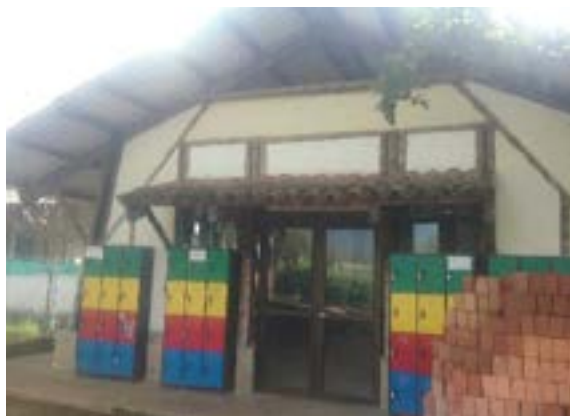
Ilustración 95: tablero bloque 28.
Fuente: equipo de diagnóstico.

En el bloque hay un tablero sin la identificación de los circuitos y el diagrama unifilar tal como se indica en RETIE ARTÍCULO 20°. REQUERIMIENTOS PARA LOS PRODUCTOS (20.23.1.4 Rotulado e instructivos).

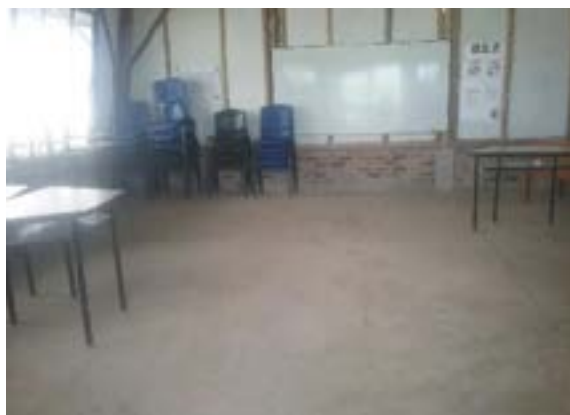
Ilustración 96: tomacorrientes bloque 25.
Fuente: equipo de diagnóstico.

Los tomacorrientes están en buen estado físico y funcional, sin embargo no son las suficientes para las exigencias del bloque.

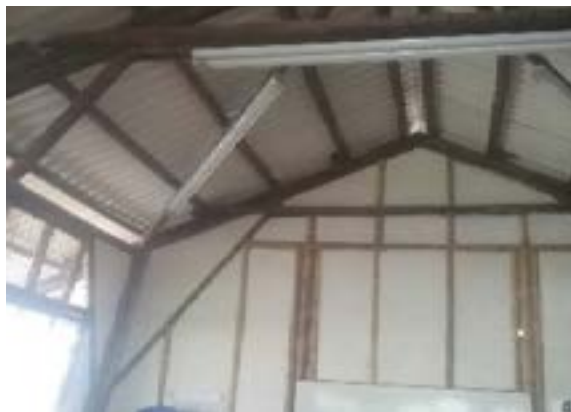
Ilustración 97: iluminación bloque 25.
Fuente: equipo de diagnóstico.

Las salidas de iluminación son las suficientes, pero debe determinarse con un estudio técnico profesional si se está cumpliendo con los niveles de iluminación exigidos por el “RETILAP” sección 410 REQUISITOS GENERALES DEL DISEÑO DE ALUMBRADO INTERIOR (410.1 NIVELES DE ILUMINACIÓN, ILUMINANCIAS Y DISTRIBUCIÓN DE LUMINANCIAS). La iluminación está compuesta por luminarias de tubos fluorescentes en buen estado.

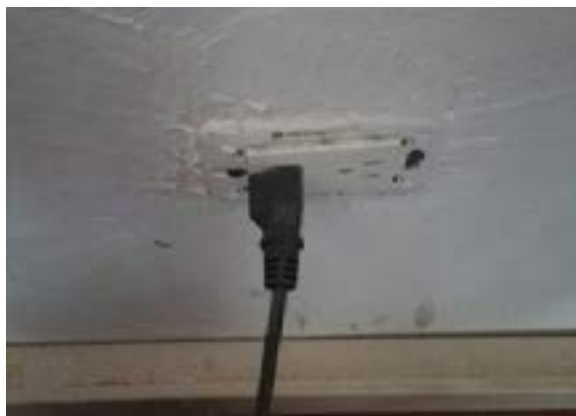
Ilustración 103 Tomacorriente.
Fuente: equipo diagnóstico.

Se encuentran instalados tomacorrientes monofásicos (110V). Los tomacorrientes en este bloque tienen deficiencias como lo son: tapas rotas, desprendidas de la pared o no están funcionales, por lo que requieren ser reemplazadas.

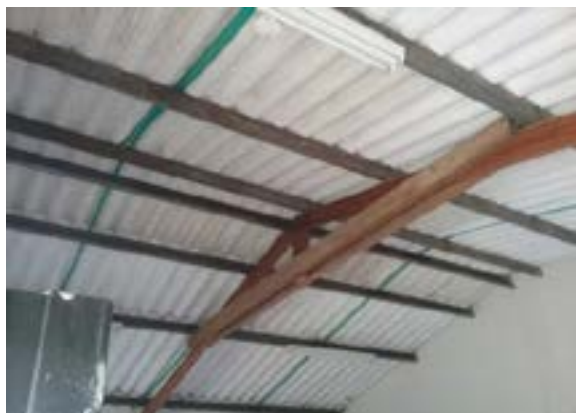
Se encuentra tubería PVC expuesta a daños físicos lo cual no es permitido por RETIE artículo 20°. REQUERIMIENTOS PARA LOS PRODUCTOS (20.6.1.2 Requisitos de instalación).

Ilustración 105 Iluminación (Tubería PVC expuesta).
Fuente: equipo diagnóstico.

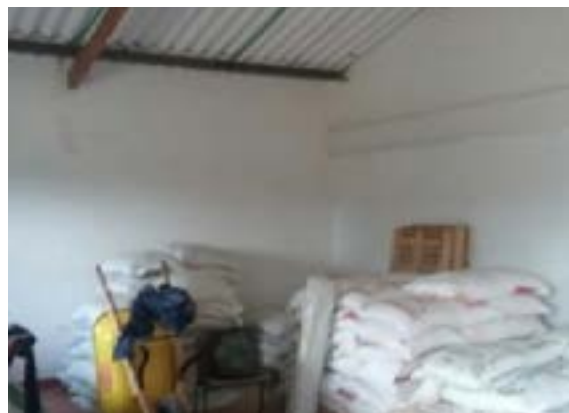
Ilustración 106 Iluminación (Tubería PVC expuesta).
Fuente: equipo diagnóstico.

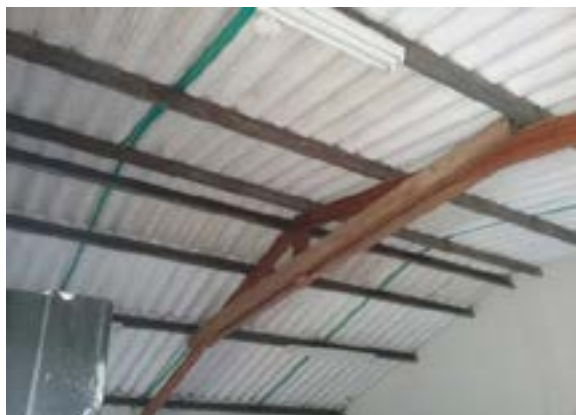
Se encuentra tubería PVC expuesta a daños físicos lo cual no es permitido por RETIE artículo 20°. REQUERIMIENTOS PARA LOS PRODUCTOS (20.6.1.2 Requisitos de instalación).

Ilustración 107 Iluminación (Tubería PVC expuesta).
Fuente: equipo diagnóstico.

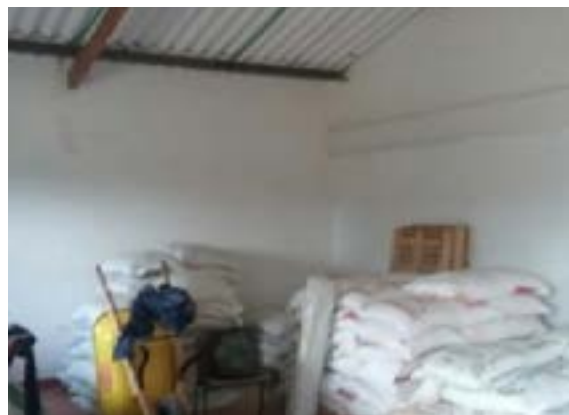
Ilustración 108 Iluminación (Tubería PVC expuesta).
Fuente: equipo diagnóstico.

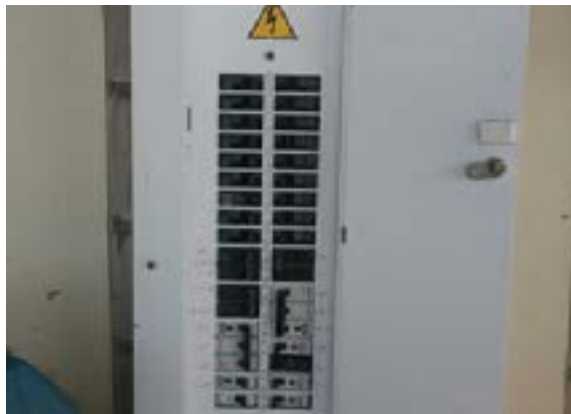
Ilustración 109 Tablero de distribución.
Fuente: equipo de diagnóstico.

Se encuentra un tablero trifásico con barraje de fases, neutro y tierra. No cumplen sus circuitos el código de colores actual vigente para conductores aislados exigido en RETIE artículo 6 “SIMBOLOGÍA Y SEÑALIZACIÓN” (6.3 CÓDIGO DE COLORES PARA CONDUCTORES), no tienen la correcta marcación de circuitos ni el diagrama unifilar de la instalación como lo exige el RETIE ARTÍCULO 20º. REQUERIMIENTOS PARA LOS PRODUCTOS (20.23.1.4 Rotulado e instructivos).

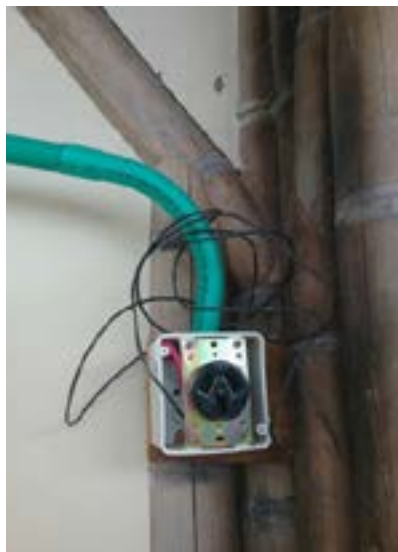
Se encuentran instalados tomacorrientes monofásicos, bifásicos, trifásicos algunos se encuentran en mal estado, con partes del aparato deterioradas, con conductores eléctricos expuestos o no se encuentra instalado el aparato. Algunos tomacorrientes tienen los conductores de alimentación canalizados con tubería PVC expuesta a daños lo cual no es permitido por RETIE artículo 20°. REQUERIMIENTOS PARA LOS PRODUCTOS (20.6.1.2 Requisitos de instalación).

Ilustración 110 Tomacorriente trifásico
(Conductores eléctricos expuestos).
Fuente: equipo diagnóstico.

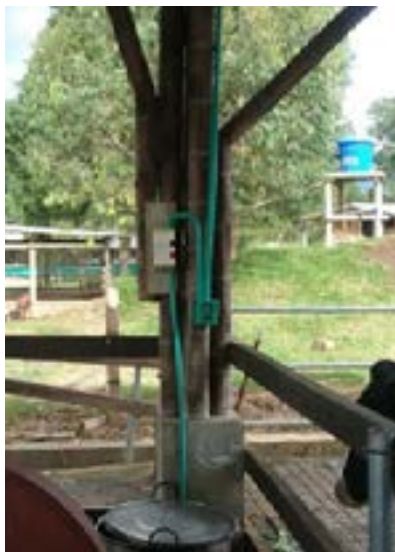
Ilustración 111 Salida para tomacorriente..
Fuente: equipo diagnóstico.

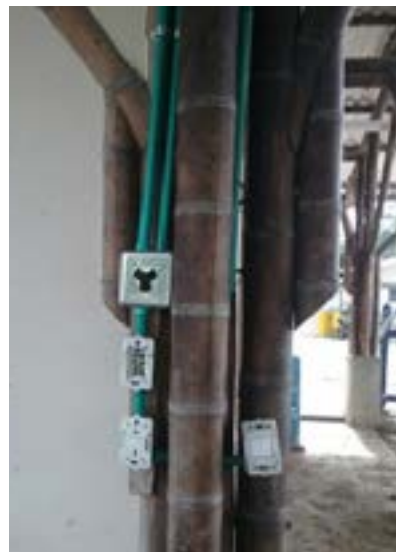
Ilustración 112 Tomacorriente
(En malas condiciones).
Fuente: equipo diagnóstico.
