DIAGNÓSTICO I N T E G R A L

POPAYÁN / Vol. 3

Centro No. 56

Centro Industrial y centro agropecuario de Popayán

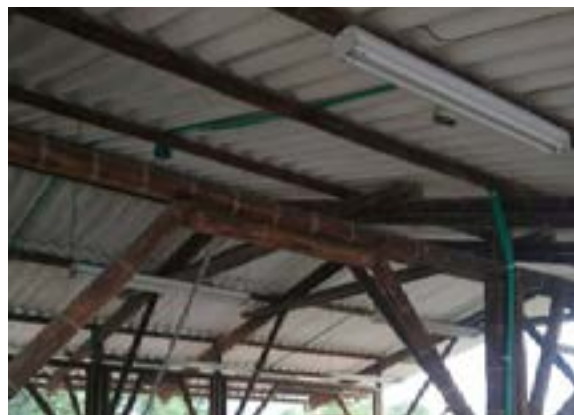
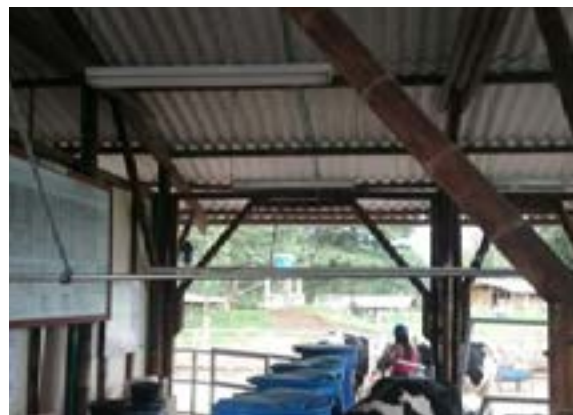
Ilustración 113 Iluminación.
Fuente: equipo diagnóstico.

La iluminación está compuesta por tubos fluorescentes t8 32 w, algunas lámparas no se encuentran funcionando por lo que requieren ser cambiadas. Parte de la iluminación es natural ya que por tratarse de un establo no tiene paredes aprovechando así la luz proporcionada por el sol.

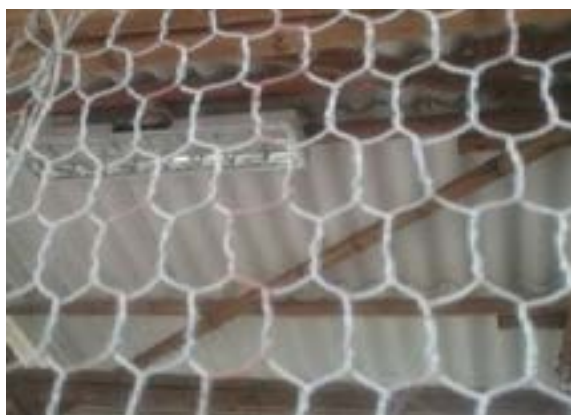
Ilustración 119 Iluminación.
Fuente: equipo de diagnóstico.

Cuenta con una luminaria fluorescente, en aparente buen estado buen funcionamiento.

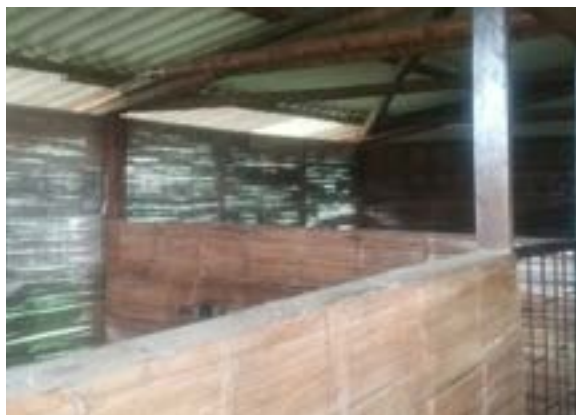
Ilustración 120 Bloque 40.
Fuente: equipo diagnóstico.

No se ha terminado de realizar la instalación eléctrica. Se encuentra tubería PVC expuesta a luz solar directa lo cual no es permitido por RETIE artículo 20°. REQUERIMIENTOS PARA LOS PRODUCTOS (20.6.1.2 Requisitos de instalación).

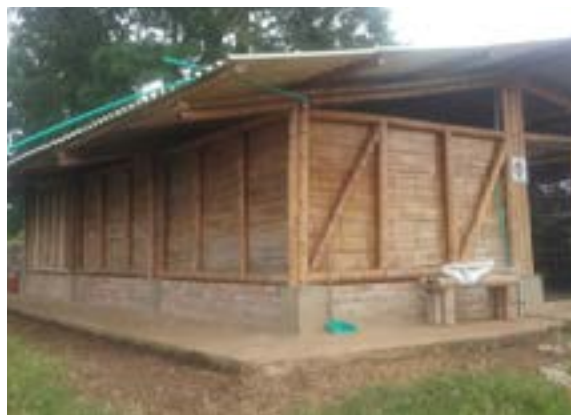
Ilustración 121 Tubería PVC expuesta.
Fuente: equipo diagnóstico.

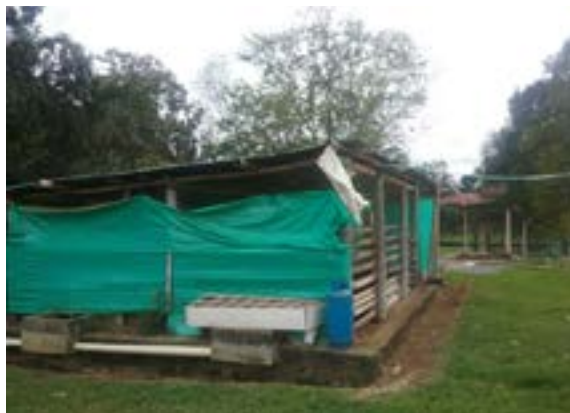
Se encuentra tubería PVC expuesta a luz solar directa lo cual no es permitido por RETIE artículo 20°. REQUERIMIENTOS PARA LOS PRODUCTOS (20.6.1.2 Requisitos de instalación).

Ilustración 122 Tubería PVC expuesta.
Fuente: equipo de diagnóstico.

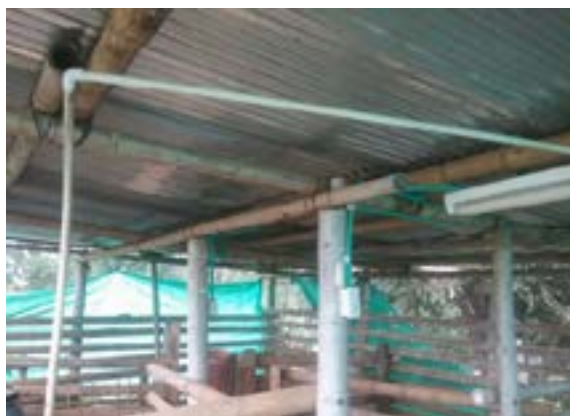
Ilustración 123 Iluminación.
Fuente: equipo de diagnóstico.

La iluminación está compuesta por tubos fluorescentes t8 32 w, las lámparas requieren ser cambiadas ya que no están en funcionamiento

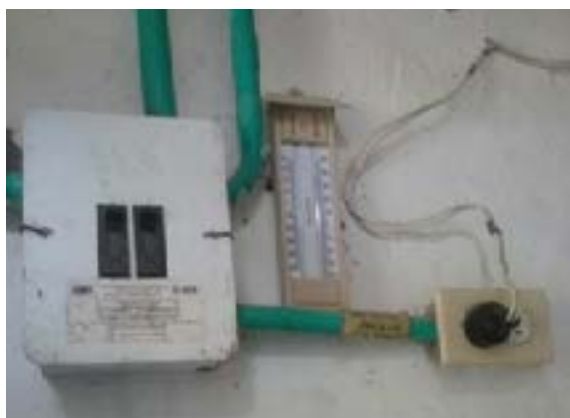
Ilustración 124 Localización bloque 42.
Fuente: equipo de diagnóstico.

El tablero de distribución no cumplen sus circuitos el código de colores actual vigente exigido para conductores aislados exigido en RETIE artículo 6 “SIMBOLOGÍA Y SEÑALIZACIÓN” (6.3 CÓDIGO DE COLORES PARA CONDUCTORES), no tiene la correcta marcación de circuitos ni el diagrama unifilar de la instalación como lo exige el RETIE ARTÍCULO 20°. REQUERIMIENTOS PARA LOS PRODUCTOS (20.23.1.4 Rotulado e instructivos).

Se encuentra tubería PVC expuesta a luz solar directa lo cual no es permitido por RETIE artículo 20°. REQUERIMIENTOS PARA LOS PRODUCTOS (20.6.1.2 Requisitos de instalación).

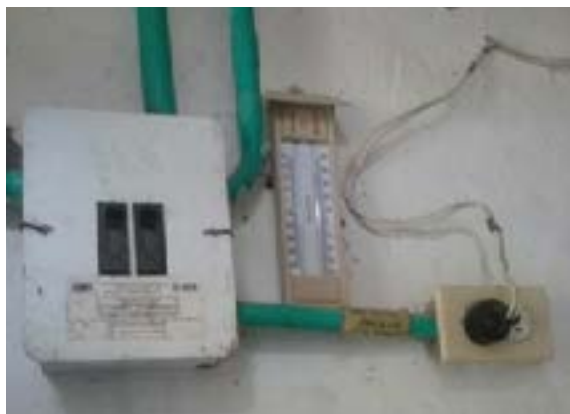
Ilustración 125 Tomacorriente.
Fuente: equipo de diagnóstico.

Se encuentra instalado un tomacorriente, en aparente buen estado buen funcionamiento.

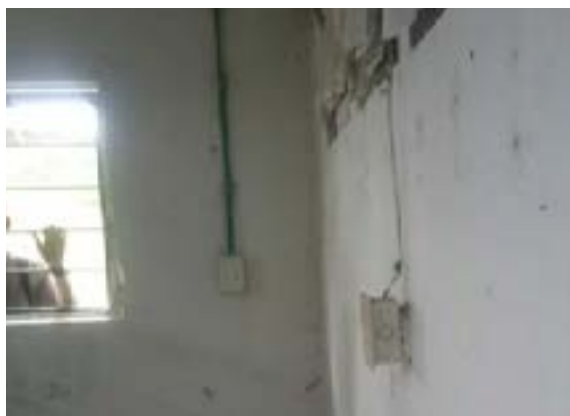
Ilustración 126 Tomacorriente.
Fuente: equipo de diagnóstico.

La iluminación está compuesta por tubos fluorescentes t8 32 w, algunas lámparas no están funcionando o no están instaladas, se encuentran conductores de interruptores los cuales no están canalizados por lo que se encuentran expuestos.

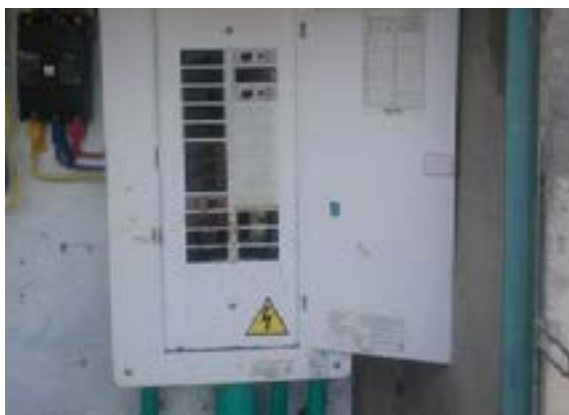
Ilustración 129 Tablero de distribución.
Fuente: equipo de diagnóstico.

El tablero de distribución ubicado en el exterior del bloque no cumplen sus circuitos el código de colores actual vigente exigido para conductores aislados exigido en RETIE artículo 6 “SIMBOLOGÍA Y SEÑALIZACIÓN” (6.3 CÓDIGO DE COLORES PARA CONDUCTORES), no tiene la correcta marcación de circuitos ni el diagrama unifilar de la instalación como lo exige el RETIE ARTÍCULO 20°. REQUERIMIENTOS PARA LOS PRODUCTOS (20.23.1.4 Rotulado e instructivos).

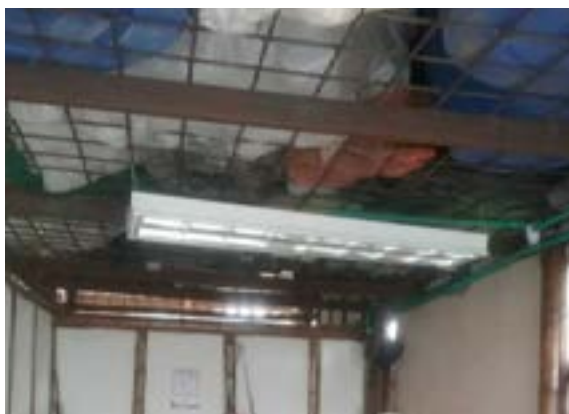
Ilustración 130 Iluminación.
Fuente: equipo de diagnóstico.

La iluminación está compuesta por tubos fluorescentes t8 32 w, algunas lámparas no están en funcionamiento por lo que requieren ser cambiadas.

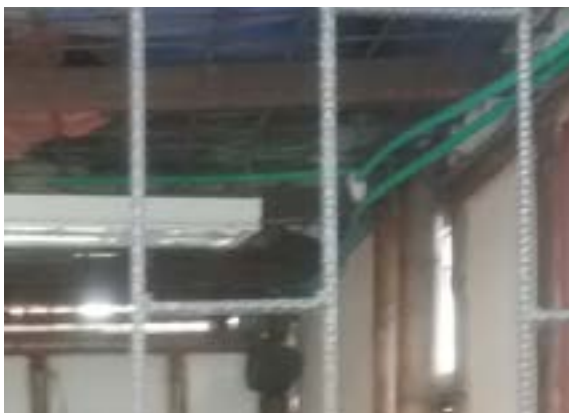
Se encuentra tubería PVC expuesta a daños físicos lo cual no es permitido por RETIE artículo 20°. REQUERIMIENTOS PARA LOS PRODUCTOS (20.6.1.2 Requisitos de instalación).

Ilustración 131 Tubería PVC expuesta.
Fuente: equipo de diagnóstico.

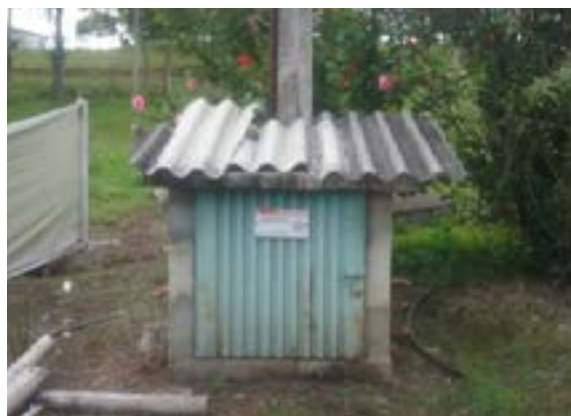
Ilustración 133 Tablero de distribución (Exterior del bloque).
Fuente: equipo diagnóstico.

La acometida parcial no cumple el código de colores para conductores aislados exigido en el RETIE artículo 6 “SIMBOLOGÍA Y SEÑALIZACIÓN” (6.3 CÓDIGO DE COLORES PARA CONDUCTORES).

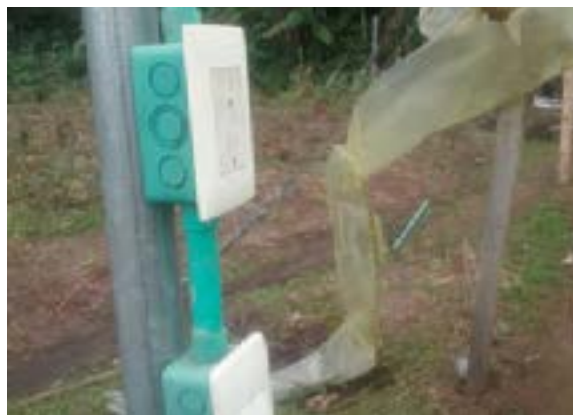
Se encuentra tubería PVC expuesta a daños físicos causados por el medio ambiente lo cual no es permitido por RETIE artículo 20°. REQUERIMIENTOS PARA LOS PRODUCTOS (20.6.1.2 Requisitos de instalación).

Ilustración 134 Tomacorriente (Intemperie).
Fuente: equipo de diagnóstico.

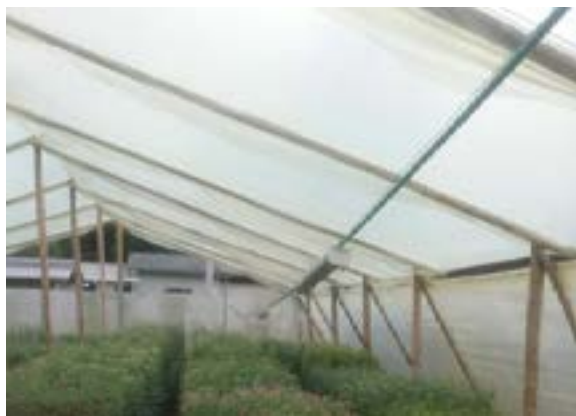
Ilustración 135 Iluminación
Fuente: equipo diagnóstico.

Se encuentra tubería PVC expuesta a daños físicos lo cual no es permitido por RETIE artículo 20°. REQUERIMIENTOS PARA LOS PRODUCTOS (20.6.1.2 Requisitos de instalación).

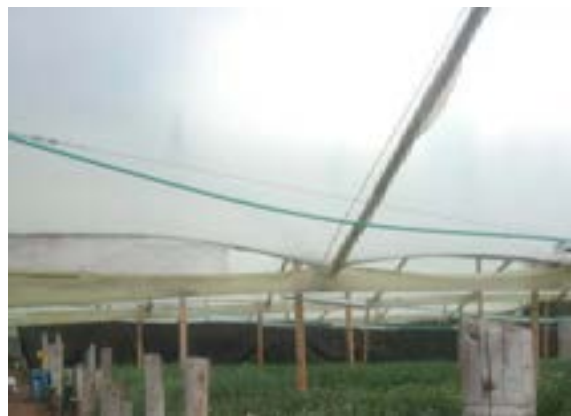
Ilustración 136 Tubería PVC expuesta.
Fuente: equipo diagnóstico.

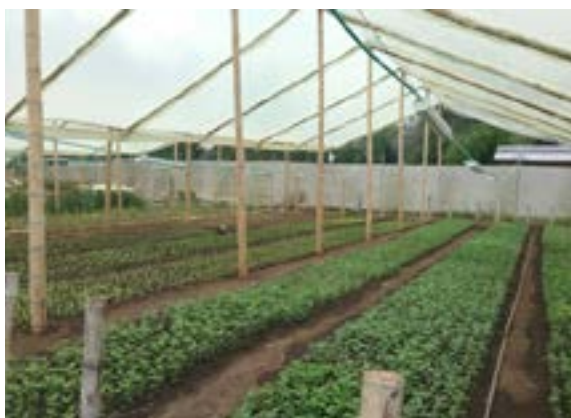
Ilustración 138 Iluminación
Fuente: equipo de diagnóstico.

Se encuentra tubería PVC expuesta a daños físicos lo cual no es permitido por RETIE artículo 20°. REQUERIMIENTOS PARA LOS PRODUCTOS (20.6.1.2 Requisitos de instalación).

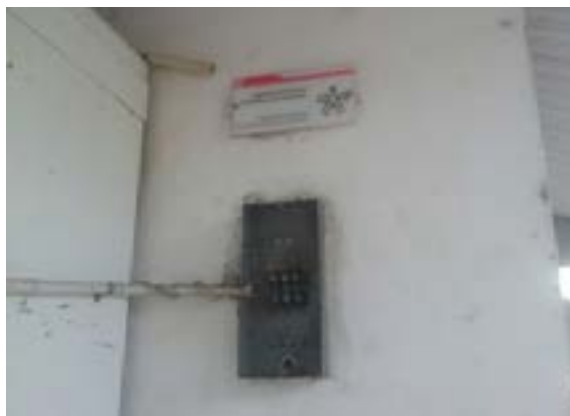
En el exterior del bloque se encuentran un tablero no funcional el cual tiene conductores eléctricos expuestos.

Ilustración 139 Tablero de distribución (No funcional).
Fuente: equipo de diagnóstico.

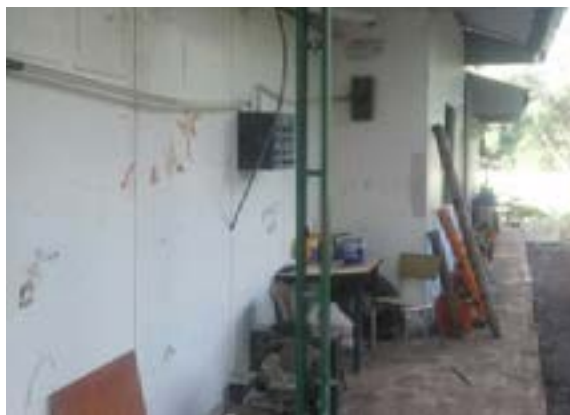
Se encuentra tubería PVC expuesta a daños lo cual no es permitido por RETIE artículo 20°. REQUERIMIENTOS PARA LOS PRODUCTOS (20.6.1.2 Requisitos de instalación), algunos tramos en mal estado.

Ilustración 140 Tubería PVC expuesta.
Fuente: equipo de diagnóstico.

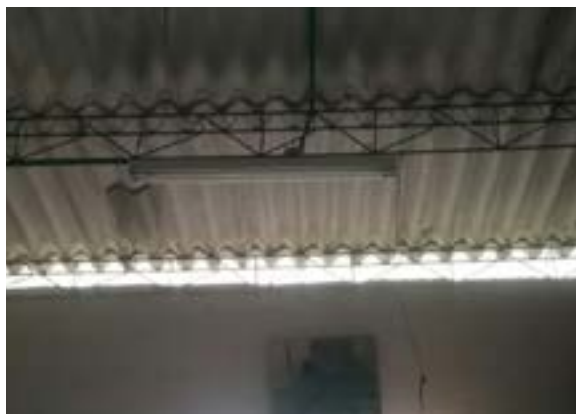
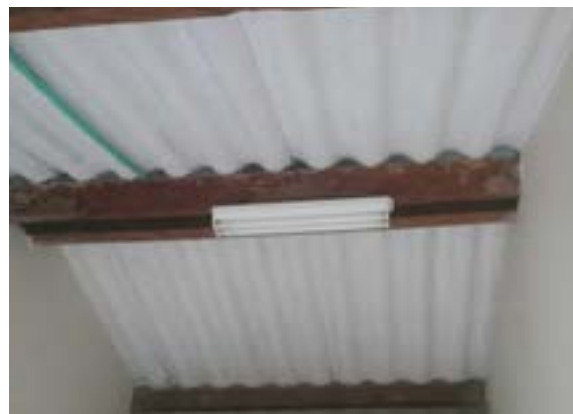
Ilustración 141 Iluminación.
Fuente: equipo diagnóstico.

La iluminación está compuesta por tubos fluorescentes t8 32 w, en aparente buen estado buen funcionamiento.

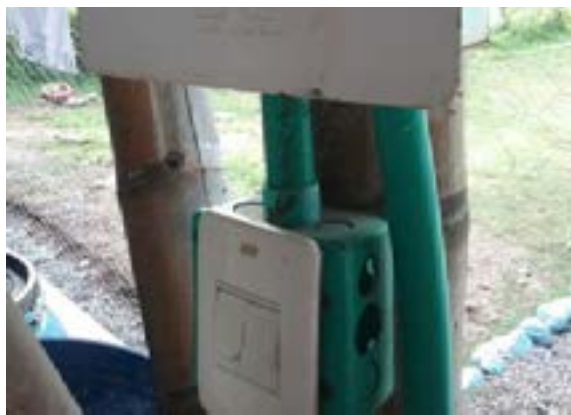
Se encuentra tubería PVC expuesta a daños físicos causados por el medio ambiente lo cual no es permitido por RETIE artículo 20°. REQUERIMIENTOS PARA LOS PRODUCTOS (20.6.1.2 Requisitos de instalación).

Ilustración 147 Tablero de distribución (Tubería PVC expuesta).
Fuente: equipo de diagnóstico.

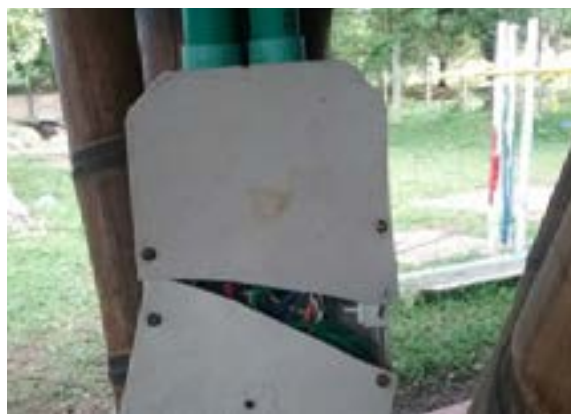
Se encuentra una caja de paso con la tapa de protección rota dejando conductores eléctricos expuestos.

Ilustración 148 Caja de paso.
Fuente: equipo de diagnóstico.

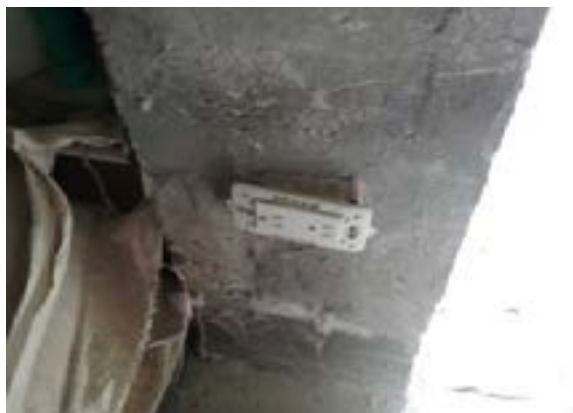
Ilustración 149 Tomacorriente.
Fuente: equipo de diagnóstico.

Se encuentran instalados tomacorrientes monofásicos (110V). Los tomacorrientes en este bloque tienen deficiencias como lo son: tapas rotas, desprendidas de la pared o no están funcionales, por lo que requieren ser reemplazadas.

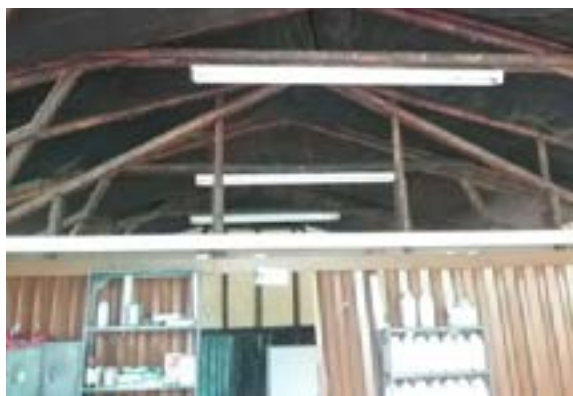
Ilustración 150 Iluminación.
Fuente: equipo diagnóstico.

Se encuentra tubería PVC expuesta a daños físicos lo cual no es permitido por RETIE artículo 20°. REQUERIMIENTOS PARA LOS PRODUCTOS (20.6.1.2 Requisitos de instalación).

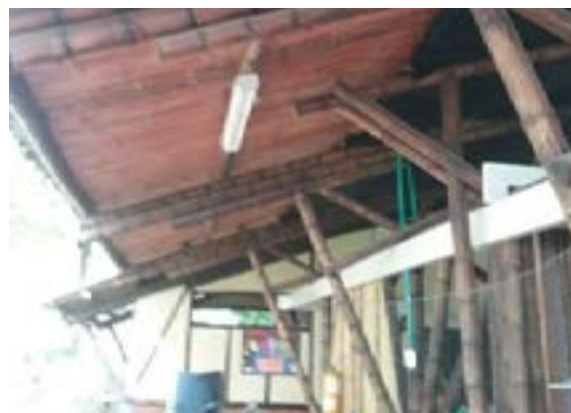
Ilustración 151 Iluminación (Tubería PVC expuesta).
Fuente: equipo diagnóstico.

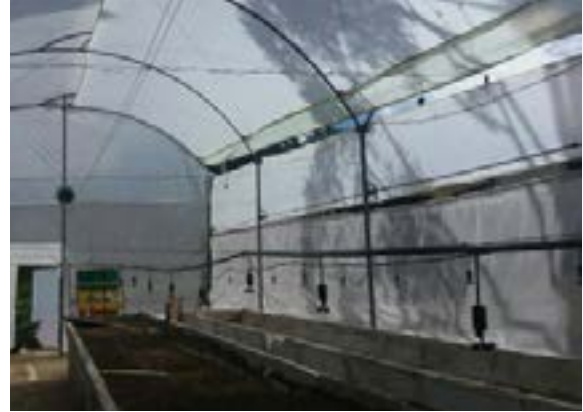
Compuesta por bombillos ahorradores, se encuentra en aparente buen estado buen funcionamiento. Se encuentran conductores eléctricos sin ningún tipo de canalización o protección.

Ilustración 160 Iluminación (Conductores eléctricos expuestos).
Fuente: equipo diagnóstico.

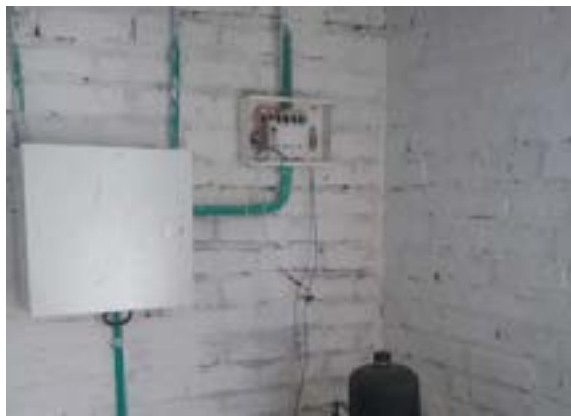
Los tableros de distribución no cumplen sus circuitos el código de colores actual vigente exigido para conductores aislados exigido en RETIE artículo 6 “SIMBOLOGÍA Y SEÑALIZACIÓN” (6.3 CÓDIGO DE COLORES PARA CONDUCTORES), no tienen la correcta marcación de circuitos ni el diagrama unifilar como lo exige el RETIE ARTÍCULO 20°. REQUERIMIENTOS PARA LOS PRODUCTOS (20.23.1.4 Rotulado e instructivos). Uno de los tableros permanece abierto con partes energizadas expuestas.

Se encuentra tubería PVC expuesta lo cual no es permitido por RETIE artículo 20°. REQUERIMIENTOS PARA LOS PRODUCTOS (20.6.1.2 Requisitos de instalación).

Ilustración 162 Tablero de distribución.
Fuente: equipo de diagnóstico.

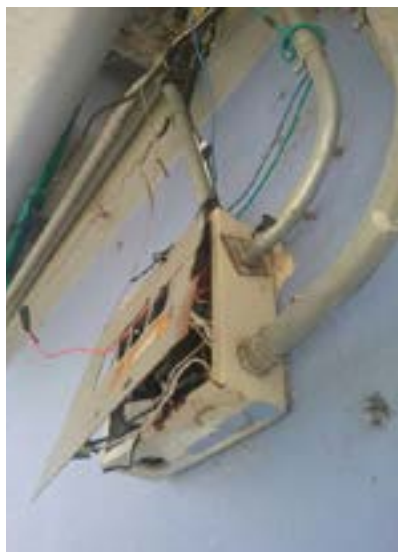
Ilustración 164 Tablero
Fuente: equipo diagnóstico.

No cumplen con la normativa vigente ya que los tableros presentan daños físicos, mal ubicado, conexiones deterioradas, conductores sin identificación, no cuentan con directorios claros y precisos, no cumple con la sección 6.3 código de colores para conductores del artículo 6º- simbología y señalización, no se cuenta con señalización de acuerdo a la sección 6.2 señalización de seguridad, circuitos desorganizados, No cumple con la sección 20.6.1.2 Requisitos de instalación ítem f. “No deben instalarse tuberías no metálicas en lugares expuestos a daños físicos o a la luz solar directa, si no están certificadas para ser utilizadas en tales condiciones”. Se debe realizar cambio de tubería PVC por tubería EMT y pintar con su color respectivo “NARANJA” en los exteriores del bloque al igual que en el interior del mismo, los interruptores están en mal estado y no cumplen Con el Capítulo II. Requisitos de productos sección 20.16.2. Interruptores automáticos de baja tensión todo esto requerido en el RETIE (Reglamento Técnico de Instalaciones Eléctricas). no cumple con capítulo 2 Alambrado y protección de las instalaciones eléctrica. Sección 210. Circuitos ramales Sección 215. Alimentadores de acuerdo a la norma técnica colombiana (NTC 2050).

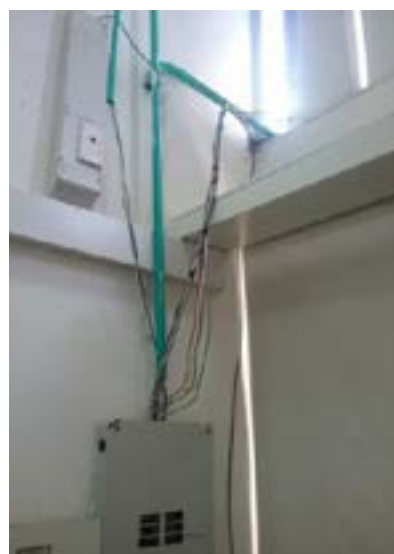
Ilustración 169 Tubería
Fuente: equipo diagnóstico.

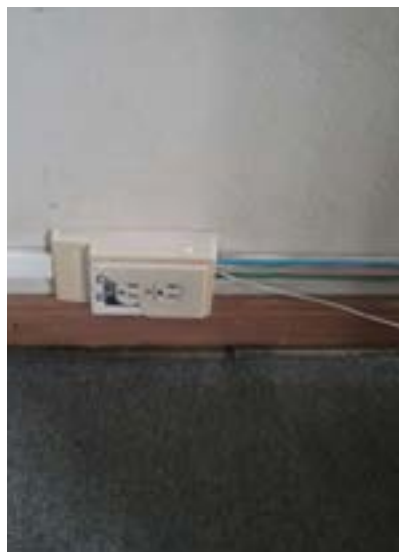
Ilustración 170 tomacorriente
Fuente: equipo diagnóstico.

Algunas tomacorrientes corrientes presentan deterioro físicos, tapas rotas, ranuras de neutro tierra y fase quemadas, tapas mal instaladas, cajas sin empotrar con los conductores expuestos, malos empalmes, salidas de fuerza sin tapa de seguridad, cajas dañadas, algunos tomacorrientes no cuentan con ranura de tierra. Las cajas para alojar dispositivos de mayor tamaño y peso que los interruptores o tomacorrientes, deben contar con los elementos de fijación de los dispositivos, capaces de soportar los esfuerzos mecánicos y eléctricos durante su vida de la caja de la sección 20.5.1 Requisitos de producto (RETIE), en zonas húmedas no se utilizan tomacorrientes GFCI como lo dice la normativa vigente, la canaleta no cumple con el ítem a. No se permite el uso de canaletas no metálicas en: Instalaciones ocultas (excepto cuando atraviesan muros o paredes), donde estén expuestas a daño físico, en los espacios vacíos de ascensores, en ambientes con temperaturas

superiores a las certificadas para la canalización o donde alojen conductores cuyos límites de temperatura del aislamiento excedan aquellos para los cuales se certifica la canaleta. Deben estar sólidamente montadas y con encerramiento completo.

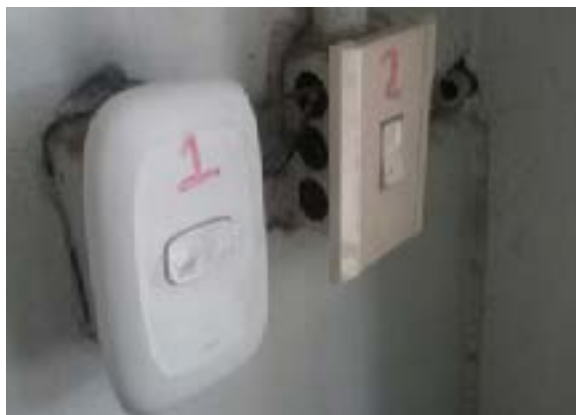
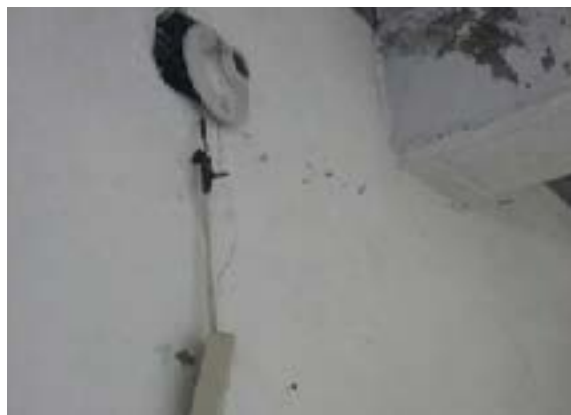
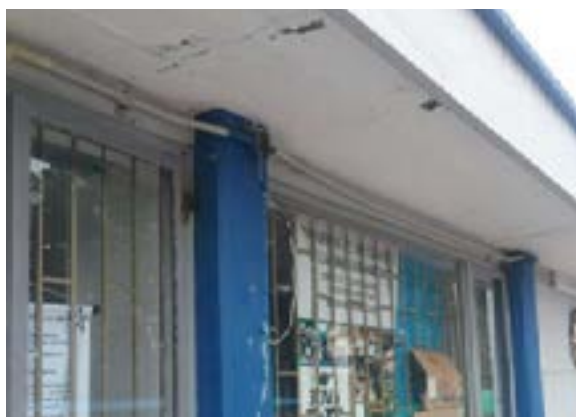
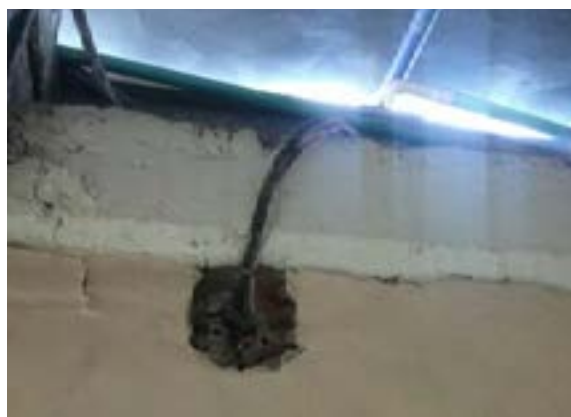
El bloque cuenta con aulas de clases al igual que oficinas que demandan una iluminación eficiente pero que no es la ideal ya que en algunos espacios La iluminación funciona de una forma deficiente. La iluminación está dividida en luminarias T5 Y T8 de 32W bombillos fluorescentes compactos, algunos con un evidente deterioro físico, mal instalados, empalmes mal realizados, rosetas dañadas y conductores eléctricos expuestos y sin aislamiento también se observó suciedad y falta de mantenimiento en algunos puntos de iluminación, en algunos otros espacios la iluminación es nueva y se encuentra en buenas condiciones, se debe estudiar la migración a nuevas fuentes como led y cumpliendo los niveles de iluminación exigidos por el “RETILAP” sección 410 REQUISITOS GENERALES DEL DISEÑO DE ALUMBRADO INTERIOR (410.1 NIVELES DE ILUMINACIÓN, ILUMINANCIAS Y DISTRIBUCIÓN DE LUMINANCIAS). En este momento dichos niveles no son cumplidos se recomienda un mantenimiento más frecuente y riguroso.

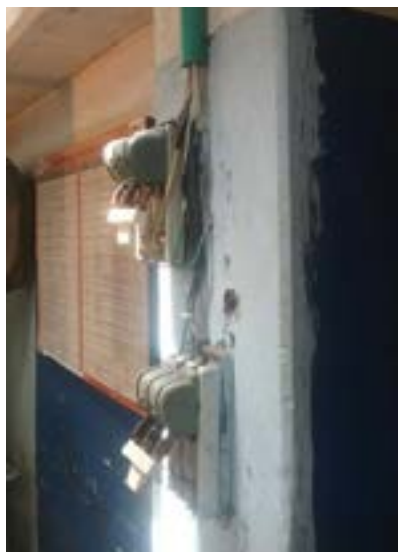
Ilustración 180 cuchillas
Fuente: equipo diagnóstico.

Eléctricas). no cumple con capítulo 2 Alambrado y protección de las instalaciones eléctrica. Sección 210. Circuitos ramales. Sección 215. Alimentadores de acuerdo a la norma técnica colombiana (NTC)

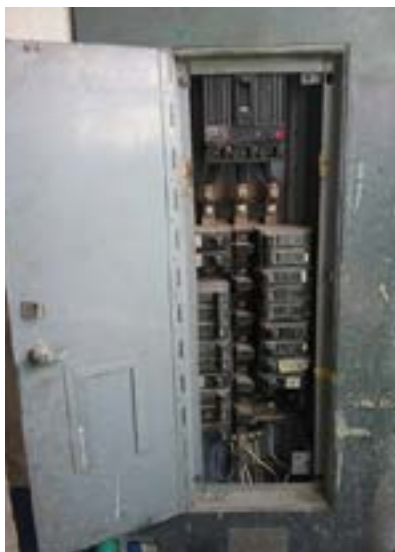
No cumplen con la normativa vigente ya que los tableros presentan daños físicos, mal ubicado, sin distancias de seguridad, conexiones deterioradas, conductores sin identificación, no cuentan con directorios claros y precisos ,breakers deteriorados, no cumple con la sección 6.3 código de colores para conductores del al artículo 6º- simbología y señalización, no cumple de acuerdo a la sección 6.2 señalización de seguridad, circuitos desorganizados, No cumple con la sección 20.6.1.2 Requisitos de instalación ítem f. “No deben instalarse tuberías no metálicas en lugares expuestos a daños físicos o a la luz solar directa, si no están certificadas para ser utilizadas en tales condiciones”. Se debe realizar cambio de tubería PVC por tubería EMT y pintar con su color respectivo “NARANJA” en los exteriores del bloque al igual que en el interior del mismo, los interruptores están en mal estado y no cumplen Con el Capítulo II. Requisitos de productos sección 20.16.2. Interruptores automáticos de baja tensión todo esto requerido en el RETIE (Reglamento Técnico de Instalaciones

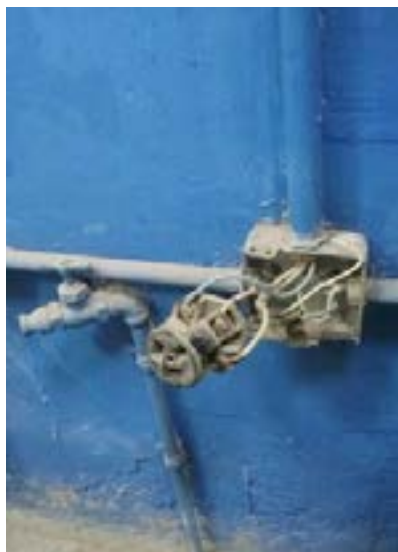
Ilustración 189 tomacorriente
Fuente: equipo diagnóstico.

En el bloque hay tomacorrientes trifásicas bifásicas y monofásica ya que hay laboratorios industriales y las salidas de fuerza presentan deterioro físicos, tapas rotas, ranuras de neutro tierra y fase quemadas, tapas mal instaladas, cajas sin empotrar con los conductores expuestos, malos empalmes, salidas de fuerza sin tapa de seguridad, cajas dañadas, algunos tomacorrientes no cuentan con ranura de tierra. Las cajas para alojar dispositivos de mayor tamaño y peso que los interruptores o tomacorrientes, deben contar con los elementos de fijación de los dispositivos, capaces de soportar los esfuerzos mecánicos y eléctricos durante su vida de la caja de la sección 20.5.1 Requisitos de producto todo esto requerido en el RETIE (Reglamento Técnico de Instalaciones Eléctricas), en zonas húmedas no se utilizan tomacorrientes GFCI como lo dice la normativa vigente, la canaleta no cumple con el ítem a. No se permite el uso de canaletas no metálicas en: Instalaciones ocultas (excepto cuando atraviesan muros o paredes), donde estén expuestas a daño físico, en los espacios vacíos de ascensores, en ambientes con temperaturas superiores a las certificadas para la canalización o donde alojen conductores cuyos límites de temperatura del aislamiento excedan aquellos para los cuales se certifica la canaleta, Deben estar sólidamente montadas y con encerramiento completo.

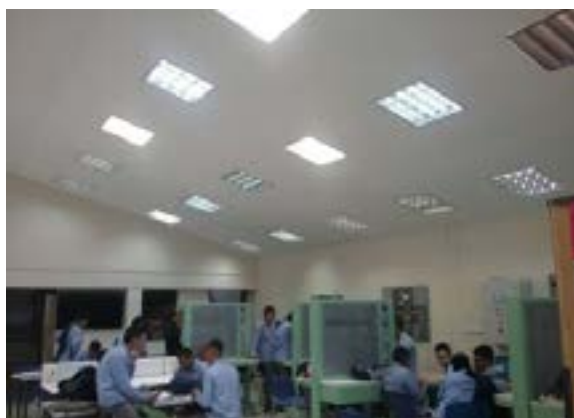
Ilustración 192 luminarias
Fuente: equipo diagnóstico.

No cuenta con iluminación de emergencia ni evacuación.

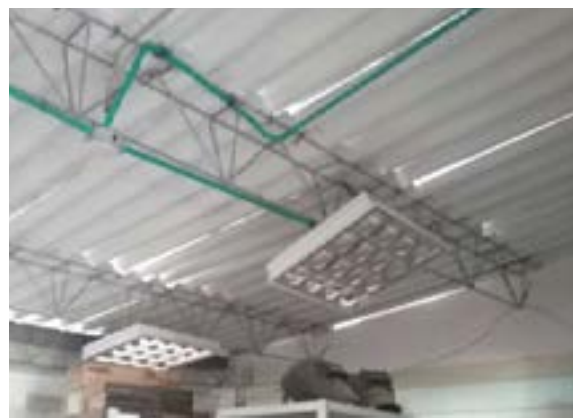
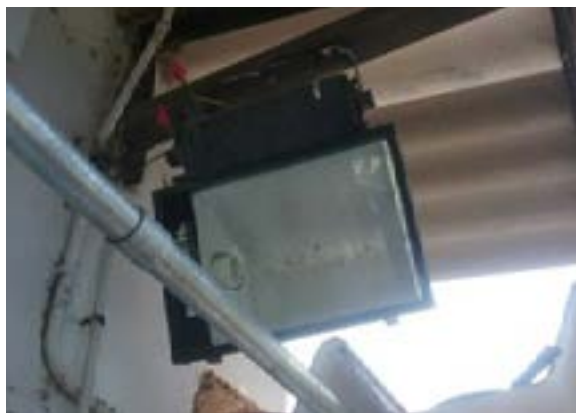
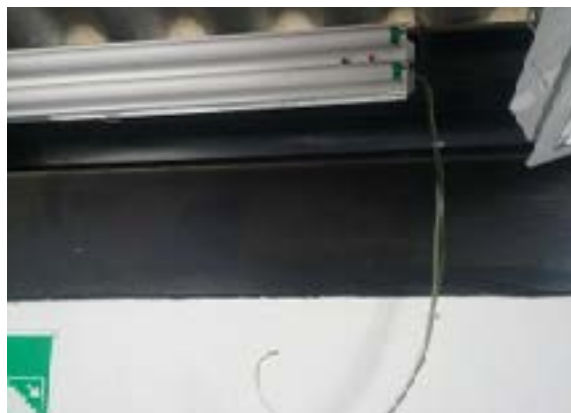
Ilustración 193 luminarias
Fuente: equipo diagnóstico.

El bloque cuenta con aulas de clases al igual que talleres y laboratorios que demandan una iluminación eficiente pero que no es la ideal ya que en algunos espacios La iluminación funciona de una forma deficiente. La iluminación está dividida en luminarias T5 Y T8 de 32W bombillos fluorescentes compactos, algunos con un evidente deterioro físico, mal instalados, empalmes mal realizados, rosetas dañadas y conductores eléctricos expuestos y sin aislamiento también se observó suciedad y falta de mantenimiento en algunos puntos de iluminación, en algunos otros espacios la iluminación es nueva y se encuentra en buenas condiciones, se debe estudiar la migración a nuevas fuentes como led y cumpliendo los niveles de iluminación exigidos por el “RETILAP” sección 410 REQUISITOS GENERALES DEL DISEÑO DE ALUMBRADO INTERIOR (410.1 NIVELES DE ILUMINACIÓN, ILUMINANCIAS Y DISTRIBUCIÓN DE LUMINANCIAS). En este momento dichos niveles no son cumplidos se recomienda un mantenimiento más frecuente y riguroso.

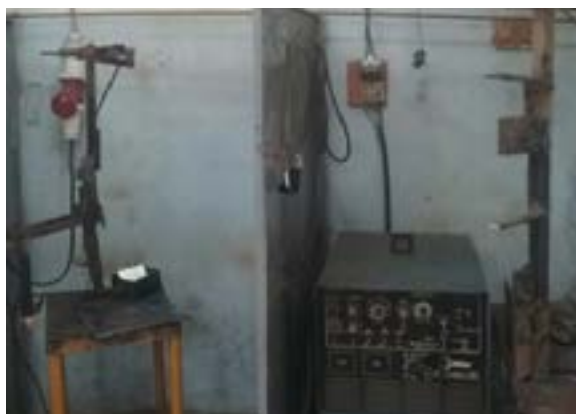
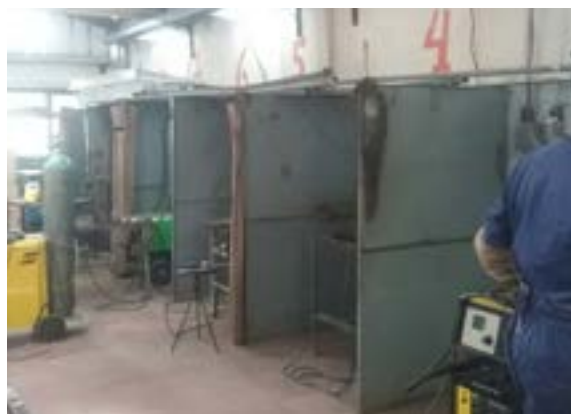
Ilustración 196 soldadura
Fuente: equipo diagnóstico.

En los talleres del bloque se encuentran motores y máquinas de soldadura que representan cargas inductivas a los sistemas, generando reactivos que son penalizados por el operador de red con multas económicas

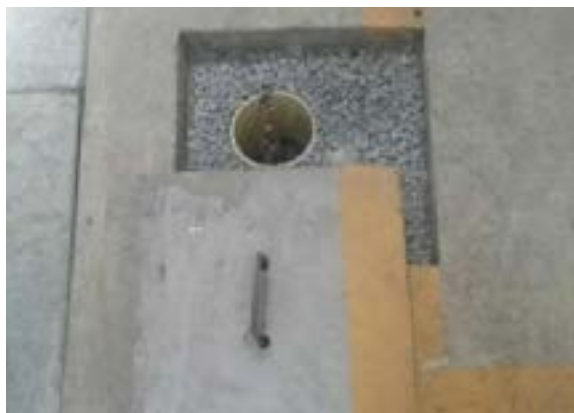
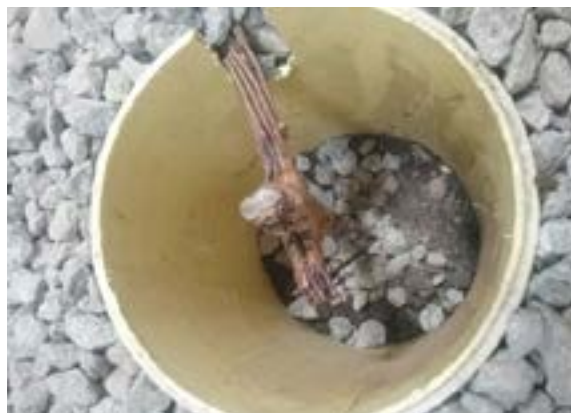
Ilustración 198 electrodo
Fuente: equipo diagnóstico.

La puesta a tierra es fundamental en los sistemas eléctricos, protege la vida, la estructura y equipos de un establecimiento.

No cuenta con sistema de apantallamiento

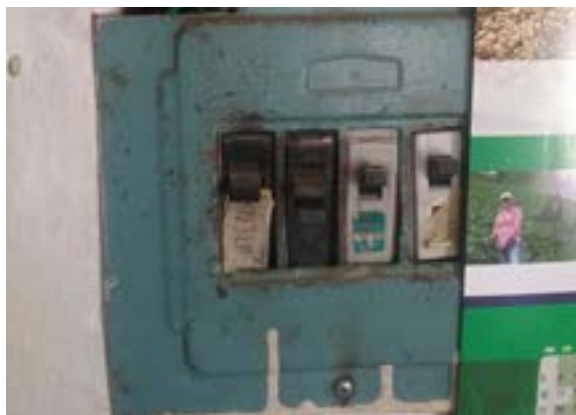
Ilustración 200 Tablero
Fuente: equipo diagnóstico.

Cuenta con dos tableros uno de 4 circuitos y otro de dos circuitos No cumplen con la normativa vigente ya que los tableros presentan daños físicos, mal ubicado, conexiones deterioradas, conductores sin identificación, no cuentan con directorios claros y precisos, no cumple con la sección 6.3 código de colores para conductores del al artículo 6º- simbología y señalización, no se cuenta con señalización de acuerdo a la sección 6.2 señalización de seguridad, circuitos desorganizados, No cumple con la sección 20.6.1.2 Requisitos de instalación ítem f. “No deben instalarse tuberías no metálicas en lugares expuestos a daños físicos o a la luz solar directa, si no están certificadas para ser utilizadas en tales condiciones”. Se debe realizar cambio de tubería PVC por tubería EMT y pintar con su color respectivo “NARANJA” en los exteriores del bloque al igual que en el interior del mismo. Todo esto requerido en el RETIE (Reglamento Técnico de Instalaciones Eléctricas).

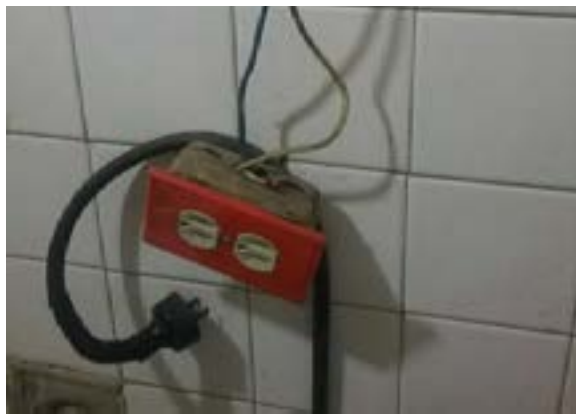
Ilustración 204 tomacorriente
Fuente: equipo diagnóstico.

Celaduría cuenta con tomacorrientes que no están bien instalados presenta deterioro físico además una de ellas es de color naranja diseñada para corriente regulada, no cumple con la sección 20.5.1 Requisitos de producto (RETIE), en zonas húmedas no se utilizan tomacorrientes GFCI como lo dice la normativa vigente, se deriva una salida de iluminación de los conductores de la toma eléctrica de forma artesanal sin ningún criterio técnico, se deben instalar más salidas de fuerza, se recomienda un mantenimiento y limpieza más rigurosa.

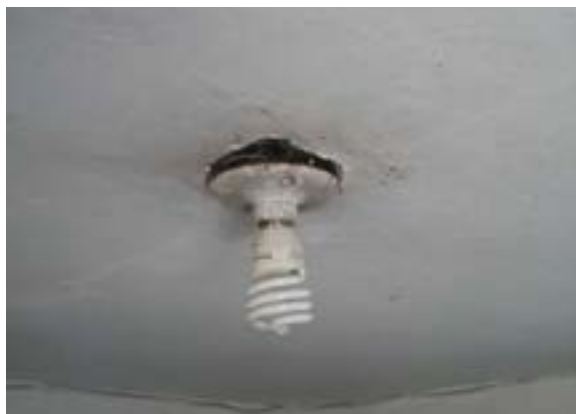
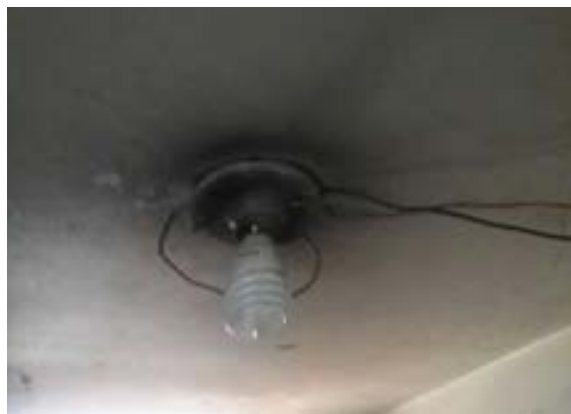
Ilustración 206 luminarias
Fuente: equipo diagnóstico.

La iluminación funciona de forma adecuada aunque la forma de las salidas de iluminación no es la adecuada cuenta con bombillos fluorescentes, mal instalados, empalmes mal realizados, suciedad y polvo. Se debe determinar con un estudio técnico profesional la migración a nuevas fuentes como led y cumpliendo los niveles de iluminación exigidos por el “RETILAP” sección 410 REQUISITOS GENERALES DEL DISEÑO DE ALUMBRADO INTERIOR (410.1 NIVELES DE ILUMINACIÓN, ILUMINANCIAS Y DISTRIBUCIÓN DE LUMINANCIAS). En este momento dichos niveles no son cumplidos se recomienda un mantenimiento más frecuente y riguroso.

No cuenta con iluminación de emergencia ni evacuación.

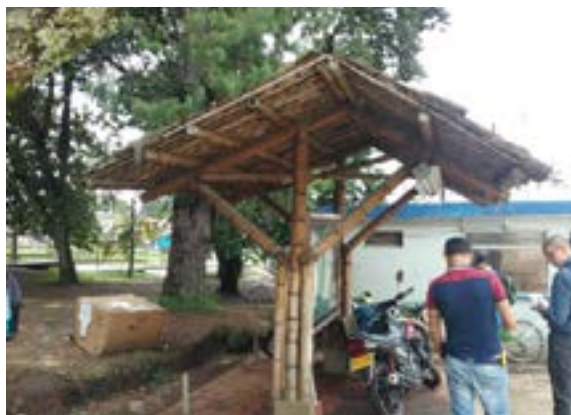
Ilustración 208 bloque
Fuente: equipo de diagnóstico.

Estructura en Guadua cuenta con una luminaria aparentemente en buen estado, alimentada con un conductor expuesto el cual se debe canalizar.

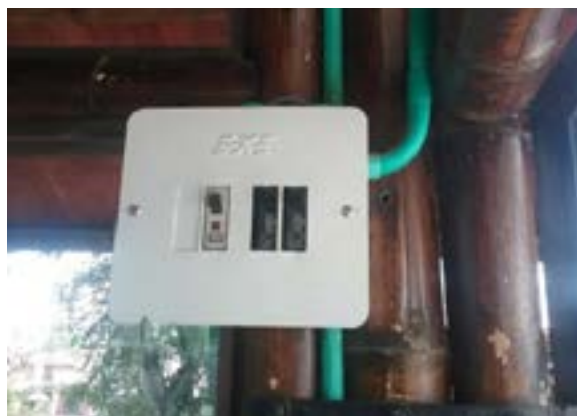
Ilustración 209 Tablero
Fuente: equipo diagnóstico.

Cuenta un tablero de 4 circuitos aunque aparentemente se encuentra en buen estado No cuenta con señalización de acuerdo a la sección 6.2 señalización de seguridad, No cumple con la sección 20.6.1.2 Requisitos de instalación ítem f. “No deben instalarse tuberías no metálicas en lugares expuestos a daños físicos o a la luz solar directa, si no están certificadas para ser utilizadas en tales condiciones”. Se debe realizar cambio de tubería PVC por tubería EMT y pintar con su color respectivo “NARANJA” en los exteriores del bloque al igual que en el interior del mismo. Todo esto requerido en el RETIE (Reglamento Técnico de Instalaciones Eléctricas).

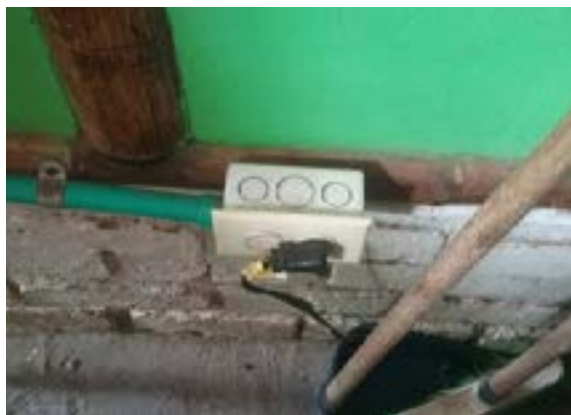
Ilustración 211 tomacorriente
Fuente: equipo de diagnóstico.

Aparentemente en buen estado y funcionando, no cumple con la sección 20.5.1 Requisitos de producto, en zonas húmedas no se utilizan tomacorrientes GFCI como lo dice la normativa vigente, se debe cambiar tubería PVC por EMT y realizar mantenimiento y limpieza más rigurosa. Todo esto requerido en el RETIE (Reglamento Técnico de Instalaciones Eléctricas).

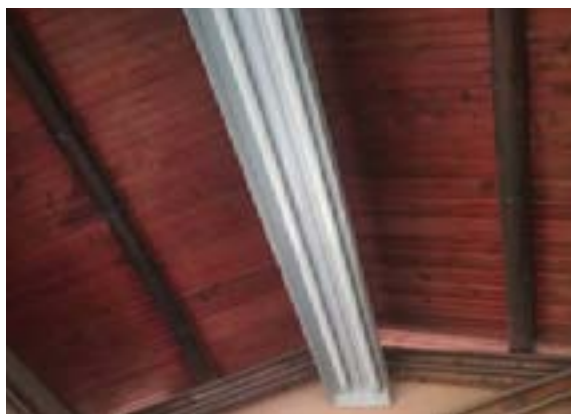
Ilustración 212 luminarias
Fuente: equipo de diagnóstico.

Cuenta con luminarias T8, aparentemente en buenas condiciones, se debe cambiar tubería PVC por EMT, se recomienda un mantenimiento más frecuente y riguroso.

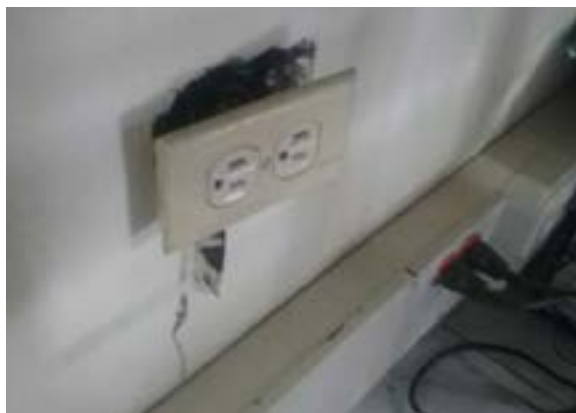
Ilustración 217 tomacorriente
Fuente: equipo diagnóstico.

Los tomacorrientes presentan deterioro físicos, tapas rotas, tapas mal instaladas, cajas sin empotrar con los conductores expuestos, malos empalmes, salidas de fuerza sin tapa de seguridad, cajas dañadas Las cajas para alojar dispositivos de mayor tamaño y peso que los interruptores o tomacorrientes, deben contar con los elementos de fijación de los dispositivos, capaces de soportar los esfuerzos mecánicos y eléctricos durante su vida de la caja de la sección 20.5.1 Requisitos de producto, en zonas húmedas no se utilizan tomacorrientes GFCI como lo dice la normativa vigente, el uso de extensiones de mala calidad es evidente, se recomienda un mantenimiento y limpieza más rigurosa. Esto requerido en el RETIE (Reglamento Técnico de Instalaciones Eléctricas).

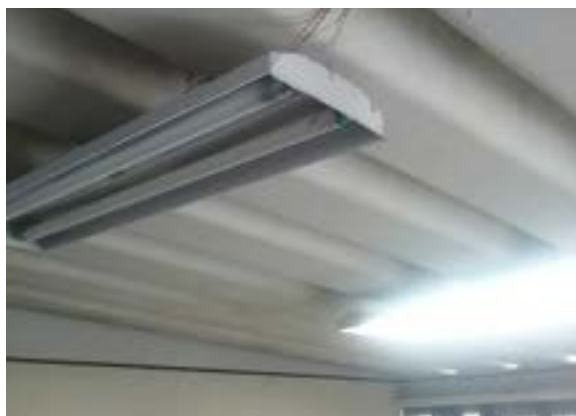
Ilustración 219 luminarias
Fuente: equipo diagnóstico.

No cuenta con iluminación de emergencia ni evacuación.

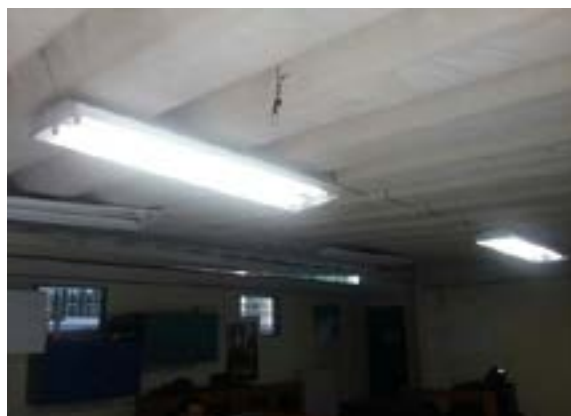
Ilustración 220 luminarias
Fuente: equipo diagnóstico.

El bloque cuenta con aulas de clases al igual que oficinas que demandan una iluminación eficiente pero que no es la ideal ya que en algunos espacios la iluminación funciona de una forma deficiente. La iluminación está dividida en luminarias T5 Y T8 de 32W bombillos fluorescentes compactos, conductores eléctricos expuestos y sin aislamiento también se observó suciedad y falta de mantenimiento en algunos puntos de iluminación, en algunos otros espacios la iluminación es nueva y se encuentra en buenas condiciones, se debe estudiar la migración a nuevas fuentes como led y cumpliendo los niveles de iluminación exigidos por el “RETILAP” sección 410 REQUISITOS GENERALES DEL DISEÑO DE ALUMBRADO INTERIOR (410.1 NIVELES DE ILUMINACIÓN, ILUMINANCIAS Y DISTRIBUCIÓN DE LUMINANCIAS). En este momento dichos niveles no son cumplidos se recomienda un mantenimiento más frecuente y riguroso.

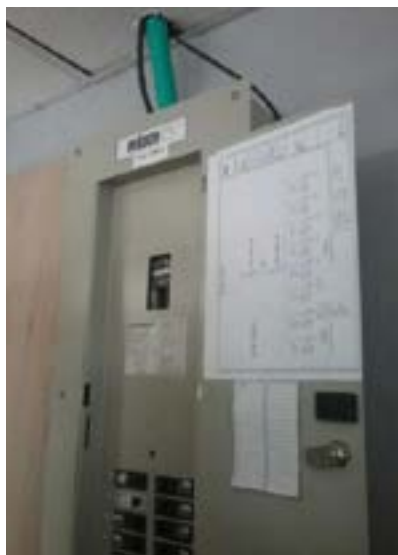
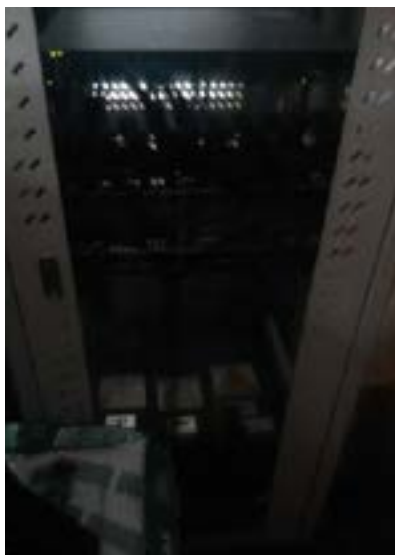
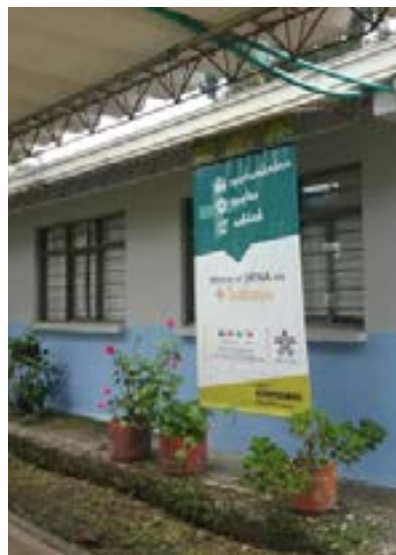
Ilustración 223 Tablero
Fuente: equipo diagnóstico.

El tablero No cumple con la sección 20.6.1.2 Requisitos de instalación ítem f. “No deben instalarse tuberías no metálicas en lugares expuestos a daños físicos o a la luz solar directa, si no están certificadas para ser utilizadas en tales condiciones”. Se debe realizar cambio de tubería PVC por tubería EMT y pintar con su color respectivo “NARANJA” en los exteriores del bloque al igual que en el interior del mismo. Esto requerido en el RETIE (Reglamento Técnico de Instalaciones Eléctricas).

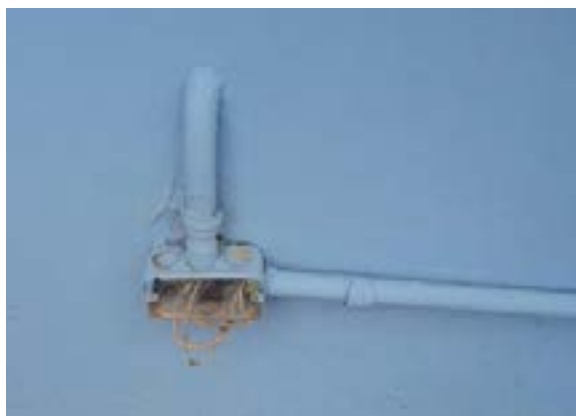
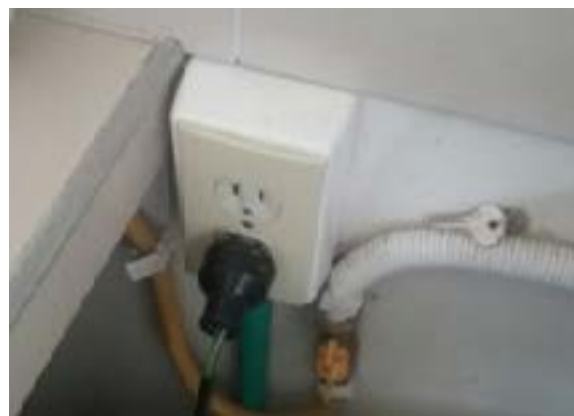
Ilustración 226 tomacorriente
Fuente: equipo diagnóstico.

Algunas tomacorrientes presentan deterioro físicos, tapas rotas, tapas mal instaladas, cajas sin empotrar con los conductores expuestos, cajas dañadas, no se cumple con el ítem f Las cajas para alojar dispositivos de mayor tamaño y peso que los interruptores o tomacorrientes, deben contar con los elementos de fijación de los dispositivos, capaces de soportar los esfuerzos mecánicos y eléctricos durante su vida de la caja de la sección 20.5.1 Requisitos de producto, en zonas húmedas no se utilizan tomacorrientes GFCI como lo dice la normativa vigente, se recomienda un mantenimiento y limpieza más rigurosa. Esto requerido en el RETIE (Reglamento Técnico de Instalaciones Eléctricas).

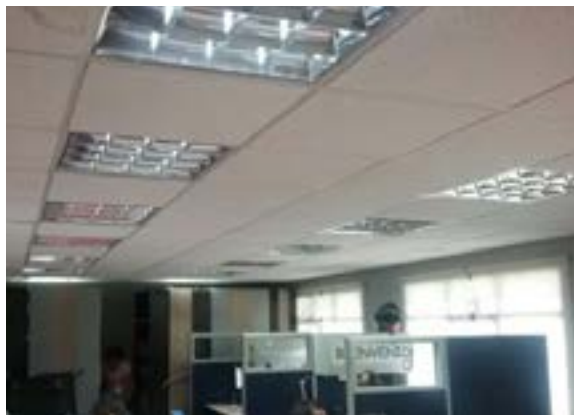
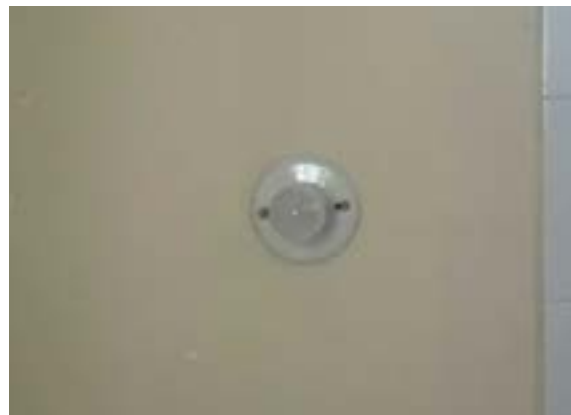
Ilustración 228 luminarias
Fuente: equipo diagnóstico.

La iluminación es prácticamente nueva, está dividida en, luminarias T5 Y T8 de 32W bombillos fluorescentes, Se debe determinarse con un estudio técnico profesional la migración a nuevas fuentes como led y cumpliendo los niveles de iluminación exigidos por el “RETILAP” sección 410 REQUISITOS GENERALES DEL DISEÑO DE ALUMBRADO INTERIOR (410.1 NIVELES DE ILUMINACIÓN, ILUMINANCIAS Y DISTRIBUCIÓN DE LUMINANCIAS). En este momento dichos niveles no son cumplidos se recomienda un mantenimiento más frecuente y riguroso.

No cuenta con iluminación de emergencia ni evacuación.
