DIAGNÓSTICO I N T E G R A L

POPAYÁN / Vol. 3

Centro No. 56

Centro Industrial y centro agropecuario de Popayán

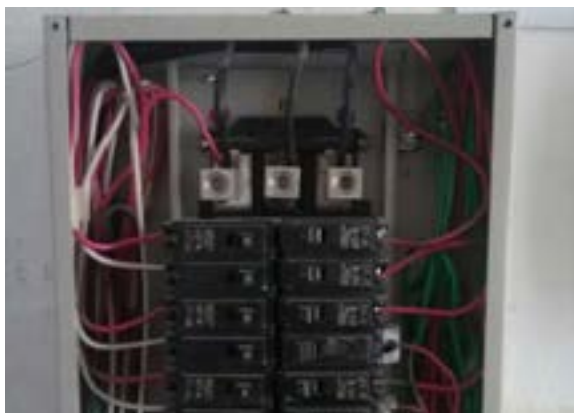
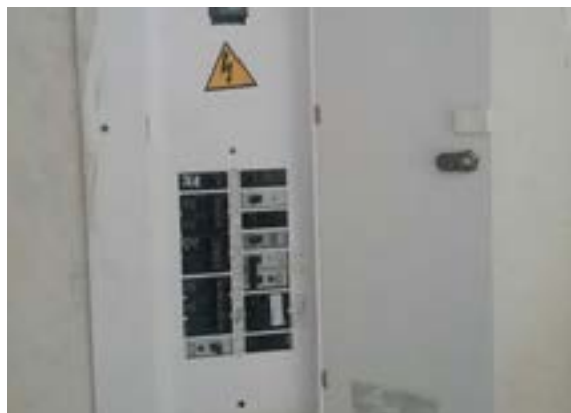
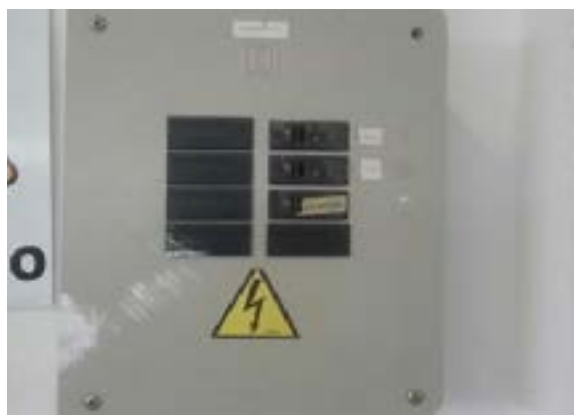
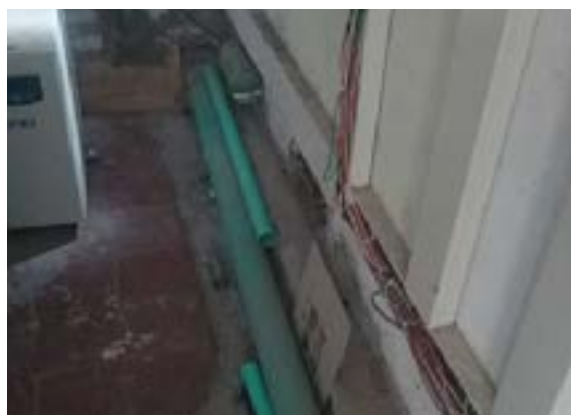
Ilustración 230 Tablero
Fuente: equipo diagnóstico.

No cumplen con la normativa vigente ya que los tableros presentan daños físicos, mal ubicado, conductores sin identificación, no cuentan con directorios claros y precisos, no cumple con la sección 6.3 código de colores para conductores del artículo 6º- simbología y señalización, no se cuenta con señalización de acuerdo a la sección 6.2 señalización de seguridad, circuitos desorganizados, No cumple con la sección 20.6.1.2 Requisitos de instalación ítem f. “No deben instalarse tuberías no metálicas en lugares expuestos a daños físicos o a la luz solar directa, si no están certificadas para ser utilizadas en tales condiciones”. Se debe realizar cambio de tubería PVC por tubería EMT y pintar con su color respectivo “NARANJA” en los exteriores del bloque al igual que en el interior del mismo. Esto requerido en el RETIE (Reglamento Técnico de Instalaciones Eléctricas).

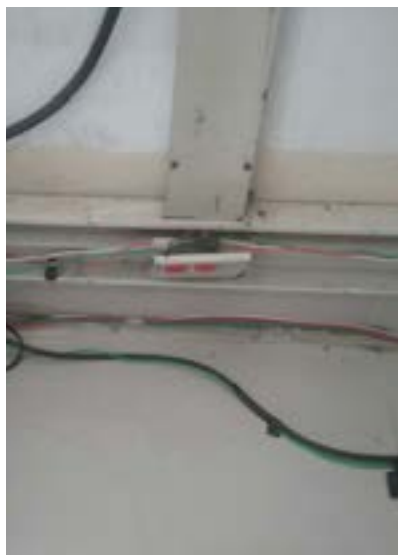
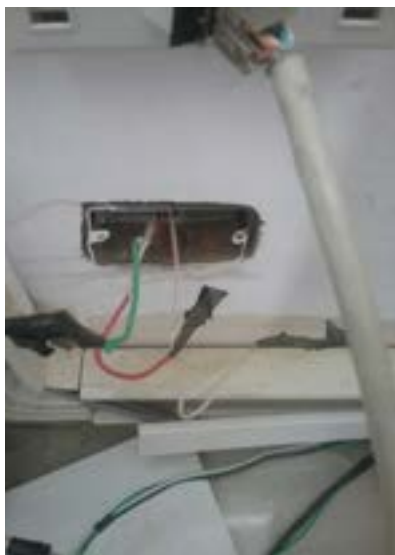
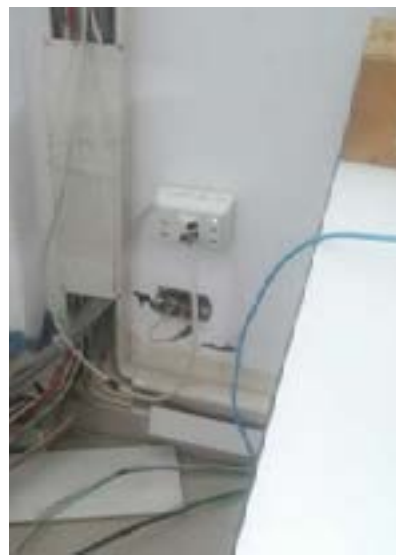
Ilustración 234 tomacorriente
Fuente: equipo diagnóstico.

Algunas tomacorrientes presentan deterioro físicos, tapas rotas, ranuras de neutro tierra y fase quemadas, tapas mal instaladas, cajas sin empotrar con los conductores expuestos, malos empalmes, salidas de fuerza sin tapa de seguridad, cajas dañadas, algunos tomacorrientes no cuentan con ranura de tierra. Las cajas para alojar dispositivos de mayor tamaño y peso que los interruptores o tomacorrientes, deben contar con los elementos de fijación de los dispositivos, capaces de soportar los esfuerzos mecánicos y eléctricos durante su vida de la caja de la sección 20.5.1 Requisitos de producto, en zonas húmedas no se utilizan tomacorrientes GFCI como lo dice la normativa vigente, los tomacorrientes regulados han sido instalados sin ningún criterio técnico, se recomienda un mantenimiento y limpieza más rigurosa. Esto requerido en el RETIE (Reglamento Técnico de Instalaciones Eléctricas).

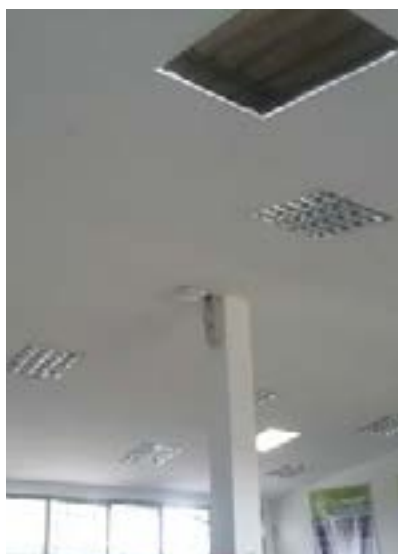
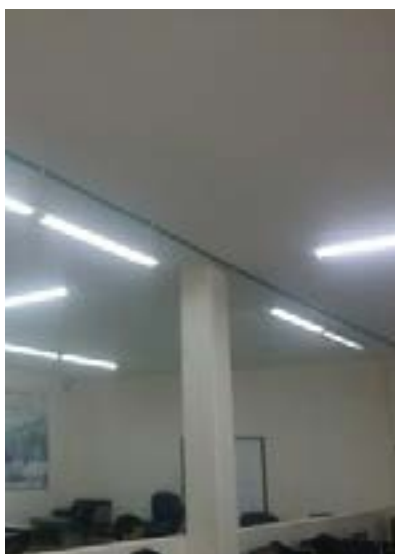
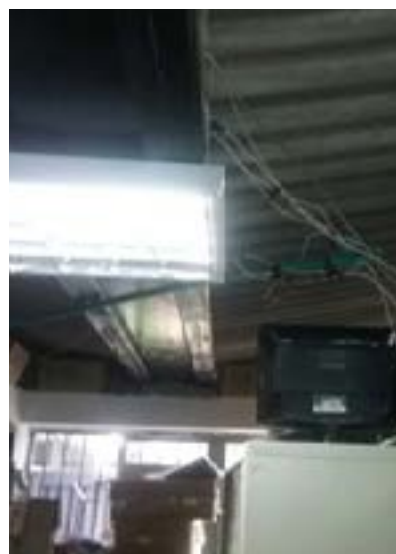
La iluminación aunque funciona no ha sido realizada con los criterios técnicos que requiere una instalación normalizada, está dividida en, luminarias fluorescentes de T5 Y T8 de 32W, bombillos incandescentes algunos con un evidente deterioro físico, mal instalados, empalmes mal realizados, suciedad y polvo es evidente una gran cantidad de conductores expuestos que generan riesgo eléctrico, Se debe determinarse con un estudio técnico profesional la migración a nuevas fuentes como led y cumpliendo los niveles de iluminación exigidos por el “RETILAP” sección 410 REQUISITOS GENERALES DEL DISEÑO DE ALUMBRADO INTERIOR (410.1 NIVELES DE ILUMINACIÓN, ILUMINANCIAS Y DISTRIBUCIÓN DE LUMINANCIAS). En este momento dichos niveles no son cumplidos se recomienda un mantenimiento más frecuente y riguroso.

No cuenta con iluminación de emergencia ni evacuación.

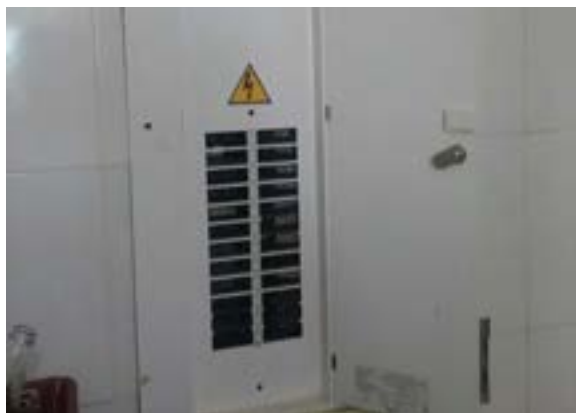
Ilustración 240 Tablero
Fuente: equipo diagnóstico.

No cumplen con la normativa vigente ya que los tableros están mal ubicado, conductores sin identificación, no cuentan con directorios claros y precisos, no cumple con la sección 6.3 código de colores para conductores del artículo 6º- simbología y señalización, no se cuenta con señalización de acuerdo a la sección 6.2 señalización de seguridad, No cumple con la sección 20.6.1.2 Requisitos de instalación ítem f. “No deben instalarse tuberías no metálicas en lugares expuestos a daños físicos o a la luz solar directa, si no están certificadas para ser utilizadas en tales condiciones”. Se debe realizar cambio de tubería PVC por tubería EMT y pintar con su color respectivo “NARANJA” en los exteriores del bloque al igual que en el interior del mismo. Esto requerido en el RETIE (Reglamento Técnico de Instalaciones Eléctricas).

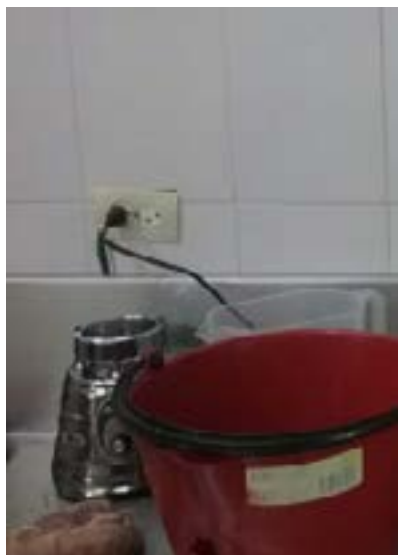
Ilustración 244 tomacorriente
Fuente: equipo diagnóstico.

Algunas tomacorrientes presentan deterioro físicos, tapas rotas, tapas mal instaladas, cajas sin empotrar con los conductores expuestos, malos empalmes, salidas de fuerza sin tapa de seguridad, cajas dañadas, algunos tomacorrientes no cuentan con ranura de tierra. Las cajas para alojar dispositivos de mayor tamaño y peso que los interruptores o tomacorrientes, deben contar con los elementos de fijación de los dispositivos, capaces de soportar los esfuerzos mecánicos y eléctricos durante su vida de la caja de la sección 20.5.1 Requisitos de producto, en zonas húmedas no se utilizan tomacorrientes GFCI como lo dice la normativa vigente, los tomacorrientes regulados han sido instalados sin ningún criterio técnico, se recomienda un mantenimiento y limpieza más rigurosa. Esto requerido en el RETIE (Reglamento Técnico de Instalaciones Eléctricas).

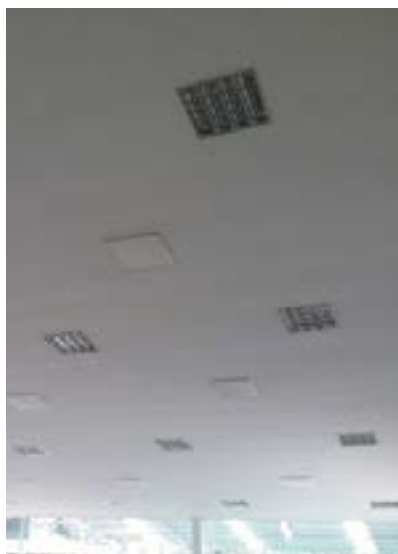
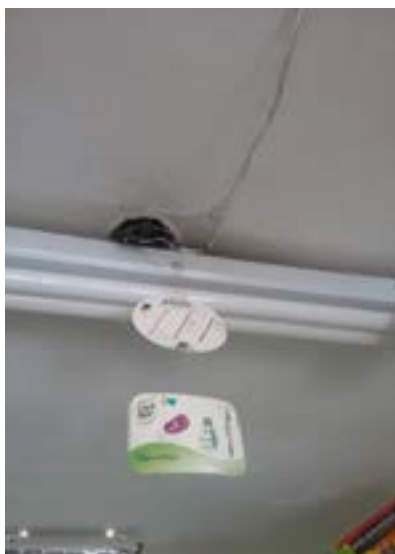
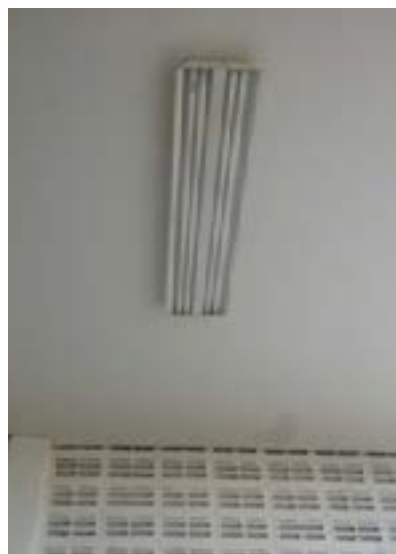
La iluminación en el bloque está funcionando en un 95% en algunos espacios es nueva, está dividida en luminarias fluorescentes de T5 Y T8 de 32W, bombillos, en algunos espacios los conductores están a la vista, sin canalizar, y las luminarias están sobrepuestas sin sellar o tapar las salidas de iluminación anteriores, debe determinarse con un estudio técnico profesional la migración a nuevas fuentes como led y cumpliendo los niveles de iluminación exigidos por el “RETILAP” sección 410 REQUISITOS GENERALES DEL DISEÑO DE ALUMBRADO INTERIOR (410.1 NIVELES DE ILUMINACIÓN, ILUMINANCIAS Y DISTRIBUCIÓN DE LUMINANCIAS). En este momento dichos niveles no son cumplidos se recomienda un mantenimiento más frecuente y riguroso.

No cuenta con iluminación de emergencia ni evacuación.

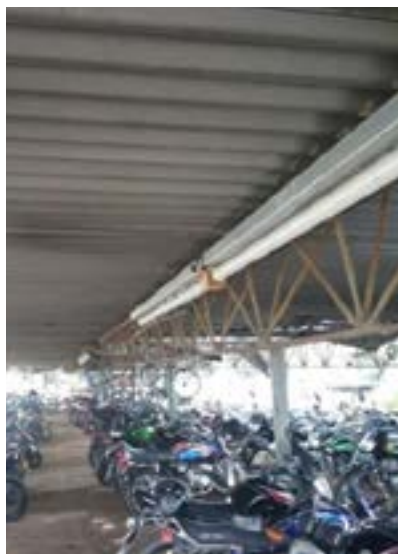
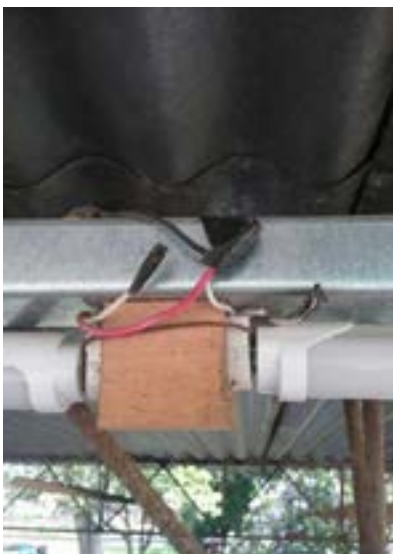
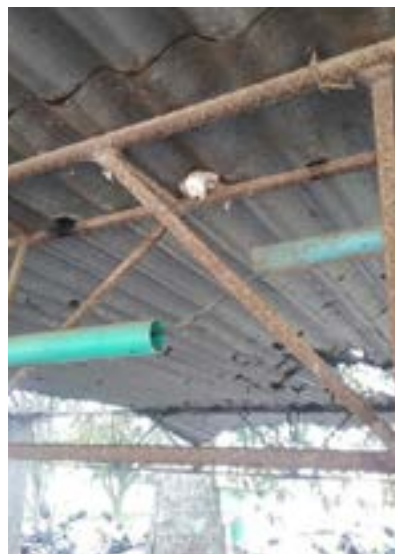
La iluminación funciona de una forma deficiente, está dividida en, luminarias T5 Y T8 de 32W bombillos fluorescentes algunos con un evidente deterioro físico, mal instalados, empalmes mal realizados, suciedad y polvo en algunas luminarias y otras sin funcionar, Se debe determinarse con un estudio técnico profesional la migración a nuevas fuentes como led y cumpliendo los niveles de iluminación exigidos por el “RETILAP” sección 410 REQUISITOS GENERALES DEL DISEÑO DE ALUMBRADO INTERIOR (410.1 NIVELES DE ILUMINACIÓN, ILUMINANCIAS Y DISTRIBUCIÓN DE LUMINANCIAS). En este momento dichos niveles no son cumplidos se recomienda un mantenimiento más frecuente y riguroso.

No cuenta con iluminación de emergencia ni evacuación.

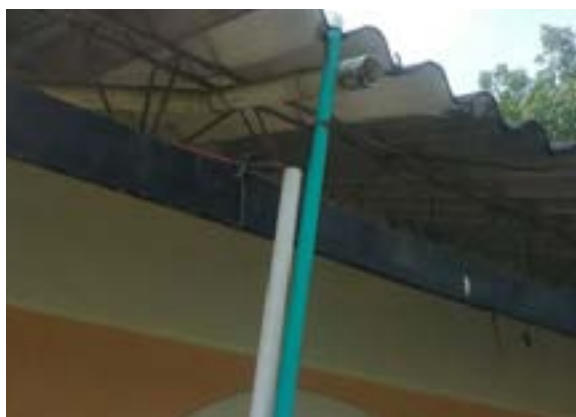
Ilustración 262 tubería
Fuente: equipo diagnóstico.

La alimentación eléctrica a este bloque llega a través de conductores expuestos además no se cuenta con señalización de acuerdo a la sección 6.2 señalización de seguridad, circuitos desorganizados, No cumple con la sección 20.6.1.2 Requisitos de instalación ítem f. “No deben instalarse tuberías no metálicas en lugares expuestos a daños físicos o a la luz solar directa, si no están certificadas para ser utilizadas en tales condiciones”. Se debe realizar cambio de tubería PVC por tubería EMT y pintar con su color respectivo “NARANJA” en los exteriores del bloque al igual que en el interior del mismo. Todo esto requerido en el RETIE (Reglamento Técnico de Instalaciones Eléctricas).

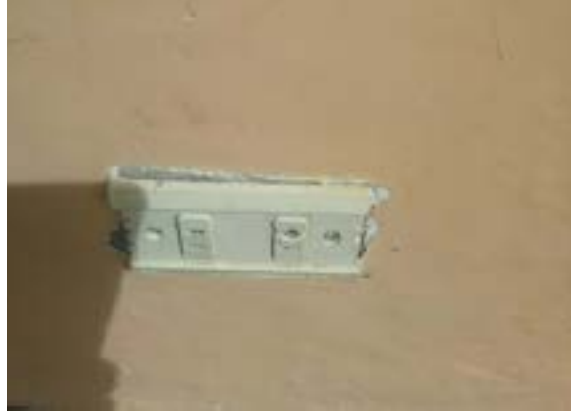
Ilustración 264 tomacorriente
Fuente: equipo de diagnóstico.

Algunas tomacorrientes presentan deterioro físicos, tapas rotas, ranuras de neutro tierra y fase quemadas, conductores expuestos, no cumple con la sección 20.5.1 Requisitos de producto, en zonas húmedas no se utilizan tomacorrientes tipo GFCI como lo dice la normativa vigente, se recomienda un mantenimiento y limpieza más rigurosa. Esto requerido en el RETIE (Reglamento Técnico de Instalaciones Eléctricas).

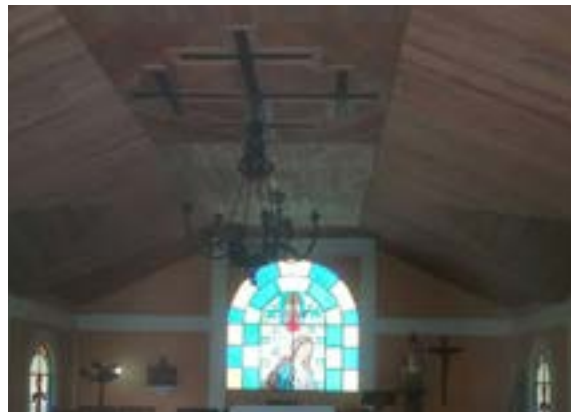
Ilustración 265 luminarias
Fuente: equipo de diagnóstico.

La iluminación de la iglesia es proporcionada por bombillos incandescentes aparentemente en buen estado, debe determinarse con un estudio técnico profesional la migración a nuevas fuentes como led y cumpliendo los niveles de iluminación exigidos por el “RETILAP” sección 410 REQUISITOS GENERALES DEL DISEÑO DE ALUMBRADO INTERIOR (410.1 NIVELES DE ILUMINACIÓN, ILUMINANCIAS Y DISTRIBUCIÓN DE LUMINANCIAS). En este momento dichos niveles no son cumplidos se recomienda un mantenimiento más frecuente y riguroso.

No cuenta con iluminación de emergencia ni evacuación.

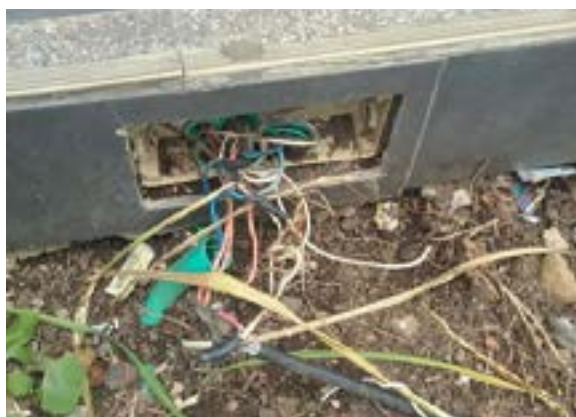
Ilustración 268 conductores
Fuente: equipo diagnóstico.

no se observaron tableros en el bloque, la acometida en baja tensión llega por la cubierta del bloque baja cerca de un tubo de la estructura para alimentar las salidas de fuerza e iluminación no se pudo observar ningún tipo de protección ni para las personas ni para la misma instalación los conductores están desorganizados y no cumplen con la sección 6.3 código de colores para conductores del al artículo 6°- simbología y señalización, No cumple con la sección 20.6.1.2 Requisitos de instalación ítem f. “No deben instalarse tuberías no metálicas en lugares expuestos a daños físicos o a la luz solar directa, si no están certificadas para ser utilizadas en tales condiciones”. Además en la mayoría del bloque no hay canalización de conductores. Esto requerido en el RETIE (Reglamento Técnico de Instalaciones Eléctricas).

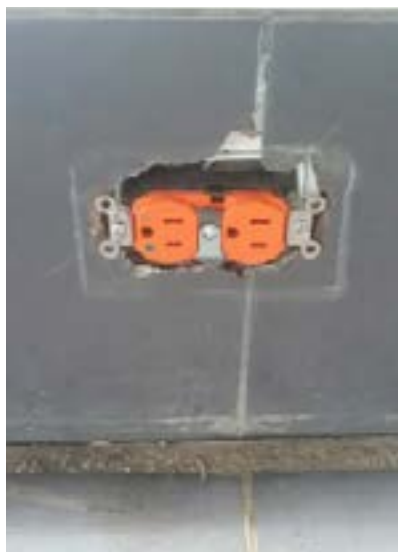
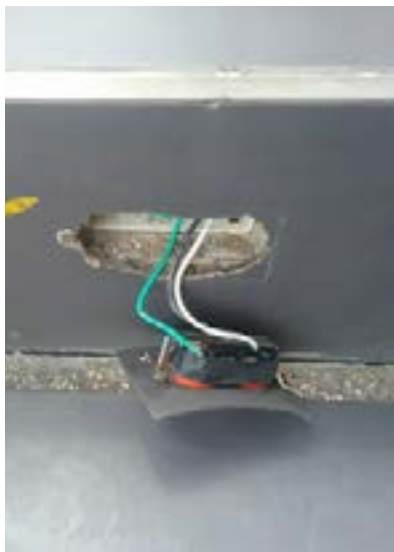
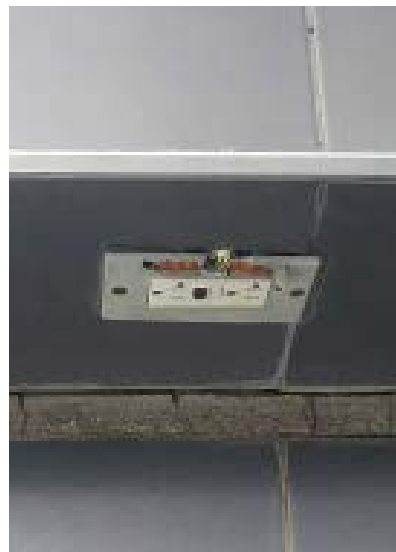
Algunas tomacorrientes presentan deterioro físicos, tapas rotas, ranuras de neutro tierra y fase quemadas, tapas mal instaladas, cajas sin empotrar con los conductores expuestos, malos empalmes, salidas de fuerza sin tapa de seguridad, cajas dañadas. Las cajas para alojar dispositivos de mayor tamaño y peso que los interruptores o tomacorrientes, deben contar con los elementos de fijación de los dispositivos, capaces de soportar los esfuerzos mecánicos y eléctricos durante su vida de la caja de la sección 20.5.1 Requisitos de producto, en zonas húmedas no se utilizan tomacorrientes GFCI como lo dice la normativa vigente, se recomienda un mantenimiento y limpieza más rigurosa. Esto requerido en el RETIE (Reglamento Técnico de Instalaciones Eléctricas).

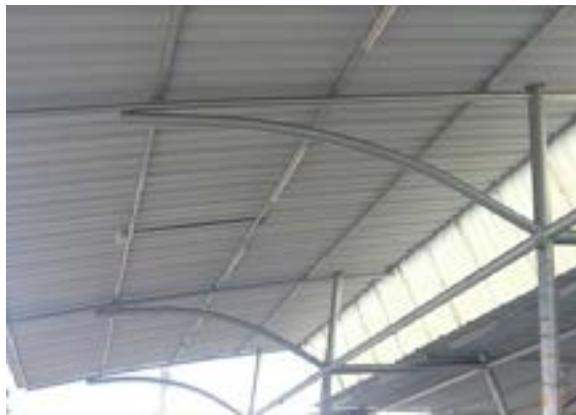
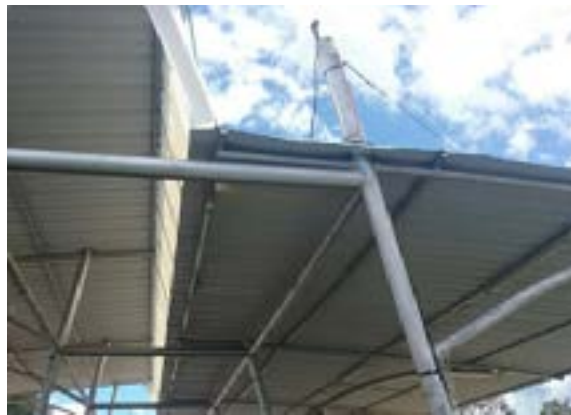
La iluminación se encuentra en buenas condiciones y tiene un buen funcionamiento, está compuesta en luminarias fluorescentes T8 de 32W, se debe realizar una limpieza, se debe determinar con un estudio técnico profesional la

migración a nuevas fuentes como led y cumpliendo los niveles de iluminación exigidos por el “RETILAP” sección 410 REQUISITOS GENERALES DEL DISEÑO DE ALUMBRADO INTERIOR (410.1 NIVELES DE ILUMINACIÓN, ILUMINANCIAS Y DISTRIBUCIÓN DE LUMINANCIAS). En este momento dichos niveles no son cumplidos se recomienda un mantenimiento más frecuente y riguroso.

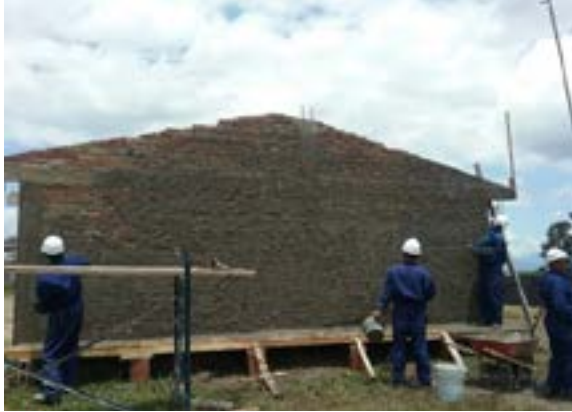
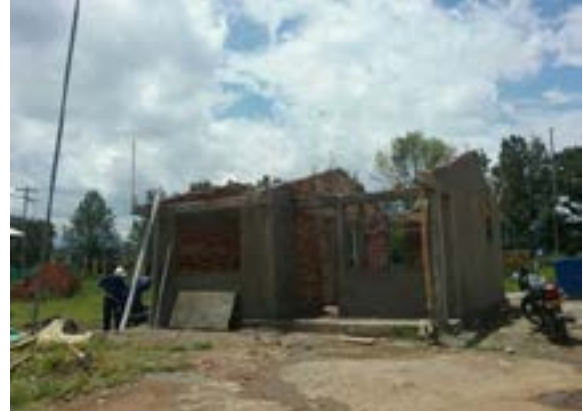
El bloque se encuentra en construcción.

Ilustración 281 Bloque 121
Fuente: equipo diagnóstico.

Ilustración 282 Bloque 121
Fuente: equipo diagnóstico.

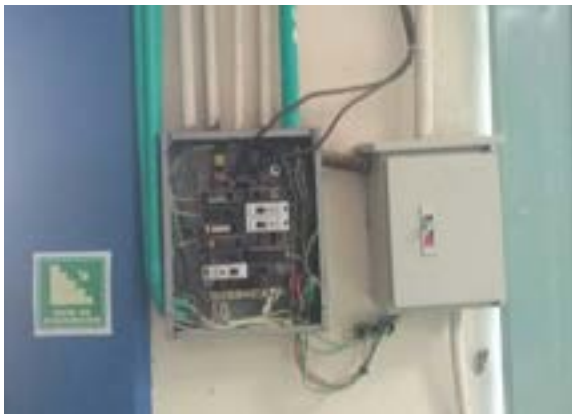
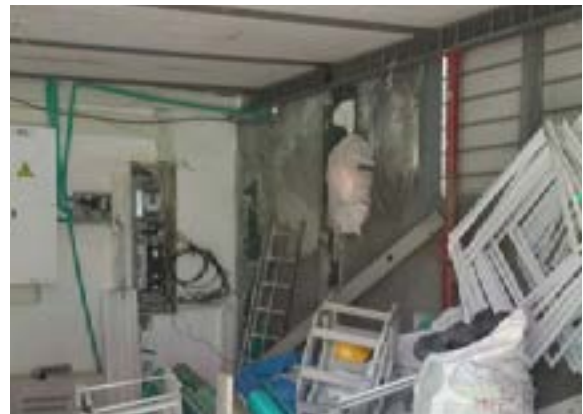
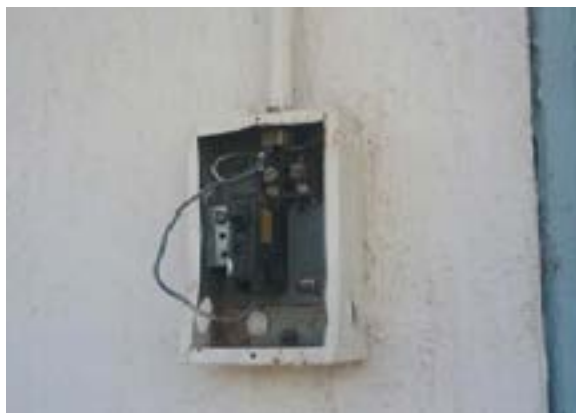
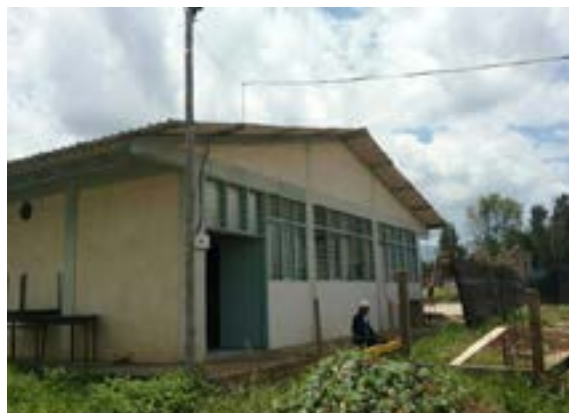
No cumplen con la normativa vigente ya que los tableros presentan daños físicos, mal ubicado, conexiones deterioradas, conductores sin identificación, no cuentan con directorios claros y precisos, no cumple con la sección 6.3 código de colores para conductores del artículo 6º- simbología y señalización, no se cuenta con señalización de acuerdo a la sección 6.2 señalización de seguridad, circuitos desorganizados, No cumple con la sección 20.6.1.2 Requisitos de instalación ítem f. “No deben instalarse tuberías no metálicas en lugares expuestos a daños físicos o a la luz solar directa, si no están certificadas para ser utilizadas en tales condiciones”. Se debe realizar cambio de tubería PVC por tubería EMT y pintar con su color respectivo “NARANJA” en los exteriores del bloque al igual que en el interior del mismo. Esto requerido en el RETIE (Reglamento Técnico de Instalaciones Eléctricas).

Ilustración 283 Tablero
Fuente: equipo diagnóstico.

Ilustración 284 tablero
Fuente: equipo diagnóstico.

Ilustración 285 tablero
Fuente: equipo diagnóstico.

Ilustración 286 acometida
Fuente: equipo diagnóstico.

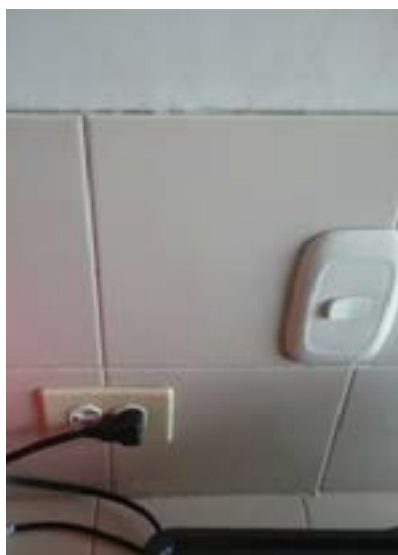
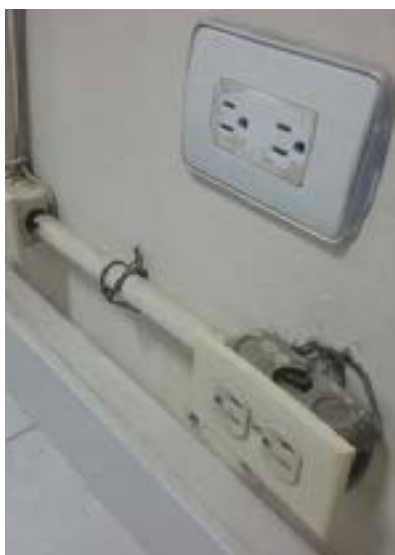
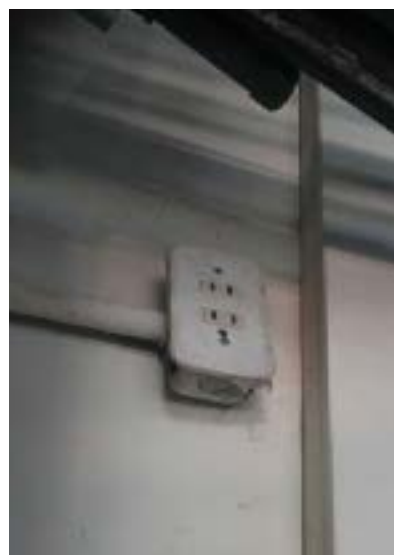
En el bloque se encuentran salidas trifásicas bifásicas y monofásicas en algunos casos los tomacorrientes presentan deterioro físicos, tapas rotas, ranuras de neutro tierra y fase quemadas, tapas mal instaladas, cajas sin empotrar con los conductores expuestos, malos empalmes, salidas de fuerza sin tapa de seguridad, cajas dañadas, algunos tomacorrientes no cuentan con ranura de tierra. Las cajas para alojar dispositivos de mayor tamaño y peso que los interruptores o tomacorrientes, deben contar con los elementos de fijación de los dispositivos, capaces de soportar los esfuerzos mecánicos y eléctricos durante su vida de la caja de la sección 20.5.1 Requisitos de producto, en zonas húmedas no se utilizan tomacorrientes GFCI como lo dice la normativa vigente, se recomienda un mantenimiento y limpieza más rigurosa. Esto requerido en el RETIE (Reglamento Técnico de Instalaciones Eléctricas).

Ilustración 287 tomacorriente
Fuente: equipo diagnóstico.

Ilustración 288 Tomacorrient
Fuente: equipo diagnóstico.

Ilustración 289 conductores
Fuente: equipo diagnóstico.

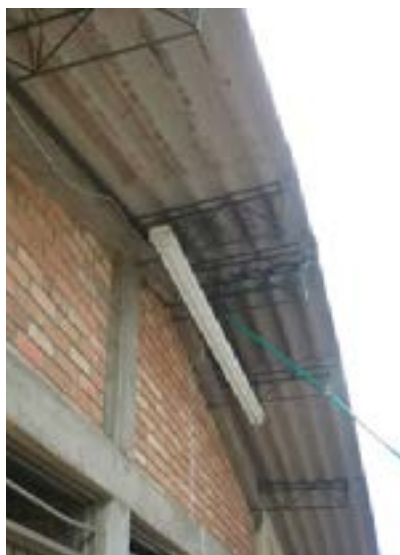
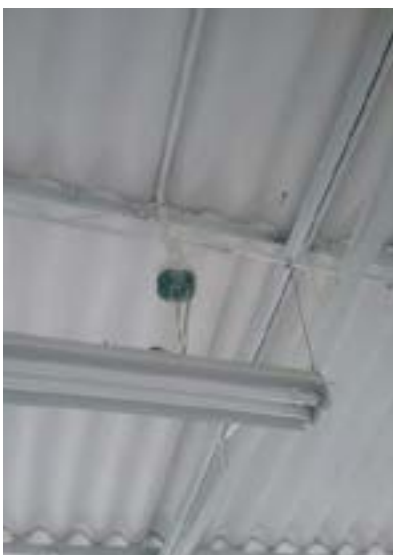
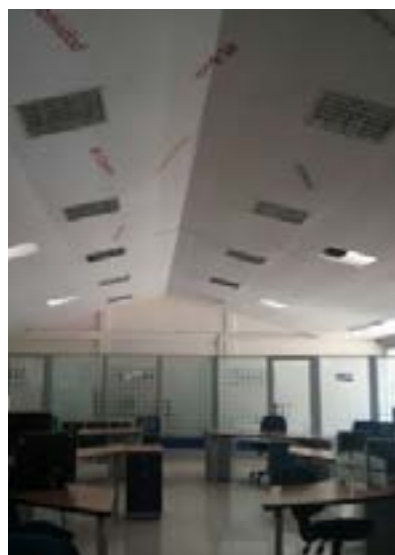
La iluminación funciona de una forma deficiente en algunos espacios en otros espacios esta nueva, está dividida en, luminarias T5 Y T8 de 32W bombillos fluorescentes algunos con un evidente deterioro físico, mal instalados, empalmes mal realizados, suciedad y polvo en algunas luminarias y otras sin funcionar, Se debe determinarse con un estudio técnico profesional la migración a nuevas fuentes como led y cumpliendo los niveles de iluminación exigidos por el “RETILAP” sección 410 REQUISITOS GENERALES DEL DISEÑO DE ALUMBRADO INTERIOR (410.1 NIVELES DE ILUMINACIÓN, ILUMINANCIAS Y DISTRIBUCIÓN DE LUMINANCIAS). En este momento dichos niveles no son cumplidos se recomienda un mantenimiento más frecuente y riguroso.

No cuenta con iluminación de emergencia ni evacuación.

Ilustración 290 luminarias
Fuente: equipo diagnóstico.

Ilustración 291 luminarias
Fuente: equipo diagnóstico.

Ilustración 292 luminarias
Fuente: equipo diagnóstico.

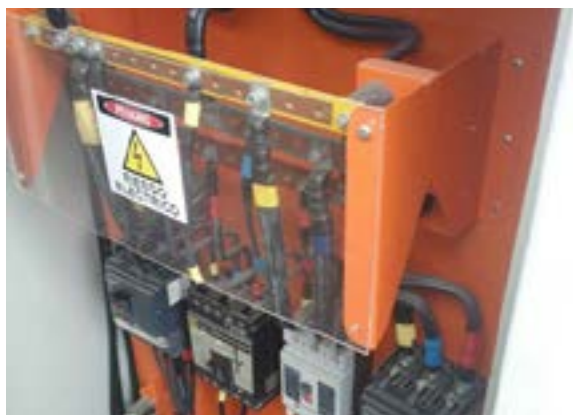
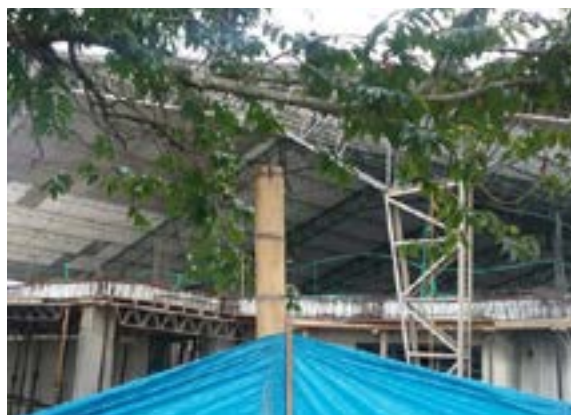
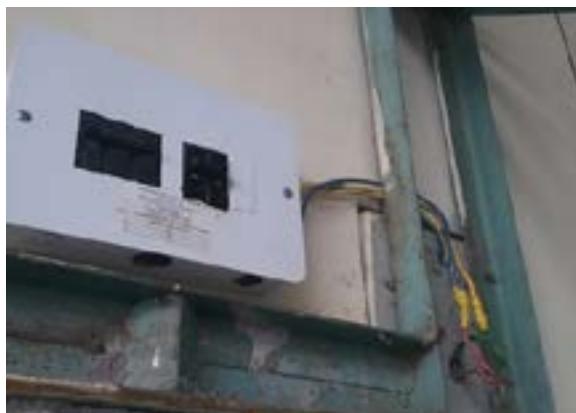
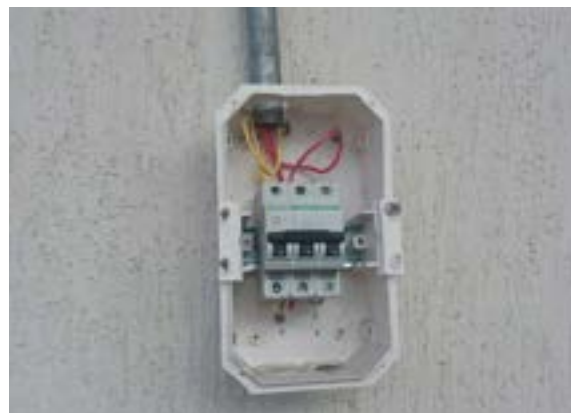
En el exterior del bloque está ubicado el TGA aparentemente en buenas condiciones pero se debe cumplir con la sección 6.2 señalización de seguridad, se debe colocar los respectivos diagramas unifilares, los tableros de distribución cuentan con conductores expuestos, conductores sin identificación, no cuentan con directorios claros y precisos, no cumple con la sección 6.3 código de colores para conductores del artículo 6º- simbología y señalización, circuitos desorganizados y empalmes mal realizados, se observa tubería PVC expuesta por lo que es probable que al final de la remodelación el bloque quede normalizado. Esto requerido en el RETIE (Reglamento Técnico de Instalaciones Eléctricas).

Ilustración 293 TGA
Fuente: equipo diagnóstico.

Ilustración 294 tubería
Fuente: equipo diagnóstico.

Ilustración 295 Tubería
Fuente: equipo diagnóstico.

Ilustración 296 Tubería
Fuente: equipo diagnóstico.

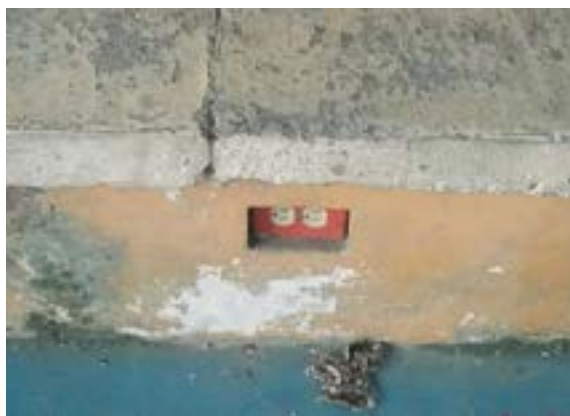
Alguna tomacorrientes corrientes presentan deterioro físicos, tapas rotas, tapas mal instaladas Las cajas para alojar dispositivos de mayor tamaño y peso que los interruptores o tomacorrientes, deben contar con los elementos de fijación de los dispositivos, capaces de soportar los esfuerzos mecánicos y eléctricos durante su vida de la caja de la sección 20.5.1 Requisitos de producto, en zonas húmedas no se utilizan tomacorrientes GFCI como lo dice la normativa vigente, se recomienda un mantenimiento y limpieza más rigurosa. Esto requerido en el RETIE (Reglamento Técnico de Instalaciones Eléctricas).

Ilustración 297 tomacorriente
Fuente: equipo de diagnóstico.

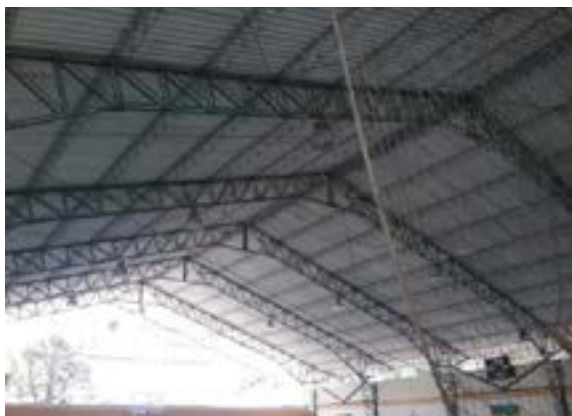
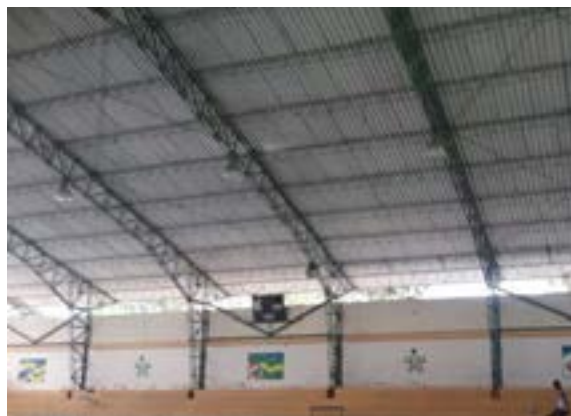
La iluminación del coliseo funciona en un 80%, está dividida en, bombillos fluorescentes y reflectores de 150w se debe realizar un mantenimiento ya que se observó suciedad y polvo, Se debe determinarse con un estudio técnico profesional la migración a nuevas fuentes como led y cumpliendo los niveles de iluminación exigidos por el “RETILAP” sección 410 REQUISITOS GENERALES DEL DISEÑO DE ALUMBRADO INTERIOR (410.1 NIVELES DE ILUMINACIÓN, ILUMINANCIAS Y DISTRIBUCIÓN DE LUMINANCIAS). En este momento dichos niveles no son cumplidos se recomienda un mantenimiento más frecuente y riguroso.

No cuenta con iluminación de emergencia ni evacuación.

Ilustración 298 luminarias
Fuente: equipo diagnóstico.

Ilustración 299 luminarias
Fuente: equipo diagnóstico.

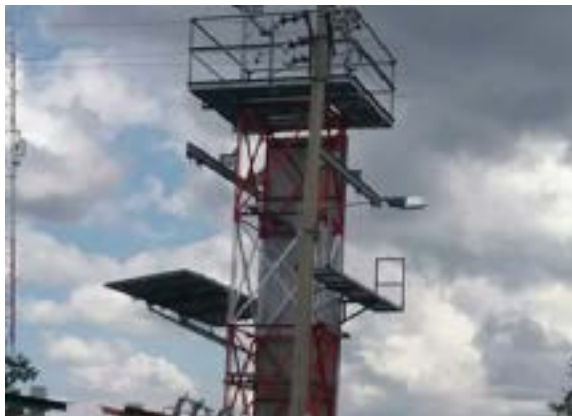
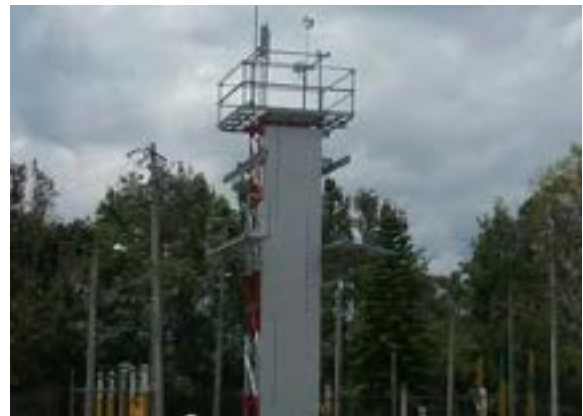
El bloque es una estructura de maniobras en alturas cuenta con apantallamiento y se encuentra aterrizada, el bloque cumple con los requerimientos para este tipo de estructuras

Ilustración 306 estructura
Fuente: equipo diagnóstico.

Ilustración 307 estructura
Fuente: equipo diagnóstico.

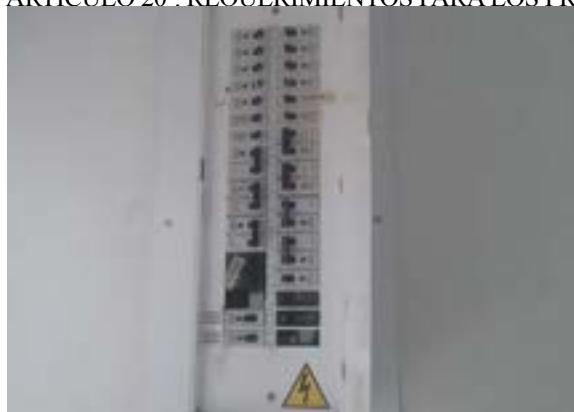
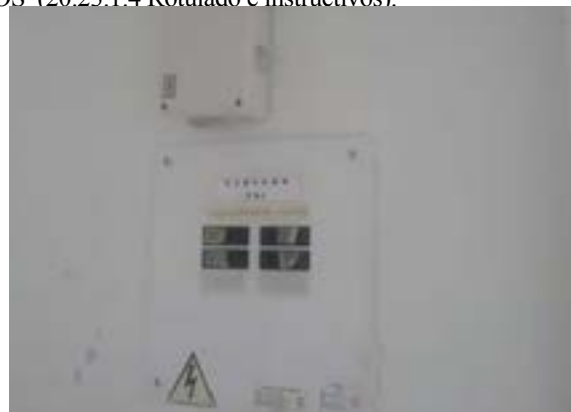
El bloque de biotecnología se encuentra en buenas condiciones, se trata de un bloque relativamente nuevo cuenta con tablero Trifásico con Puerta, de 36 Circuitos y tablero de 4 circuitos, los tableros se encuentran en buenas condiciones físicas operan de manera correcta pero aun así no cuentan con su respectivo diagrama unifilar como se exige en RETIE ARTÍCULO 20°. REOUERIMIENTOS PARA LOS PRODUCTOS (20.23.1.4 Rotulado e instructivos).

Ilustración 310 Tablero
Fuente: equipo diagnóstico.

Ilustración 311 tablero
Fuente: equipo diagnóstico.

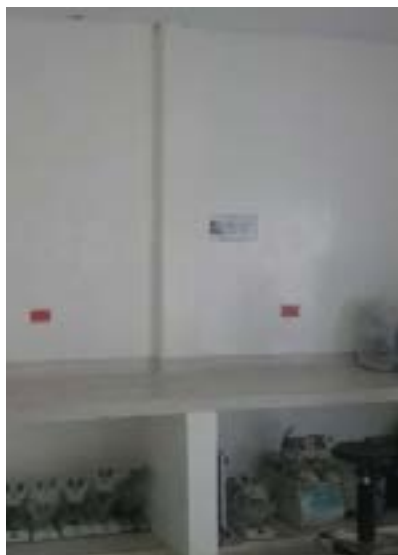
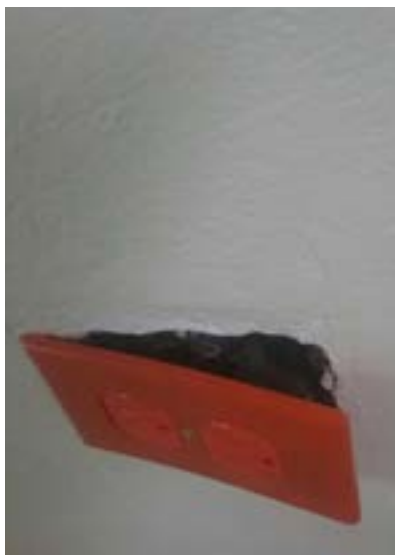
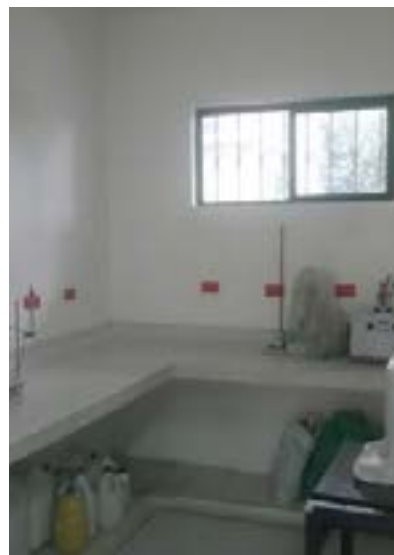
El 95% de las salidas de fuerza se encuentran en buen estado, el bloque es nuevo de la misma manera que los tomacorrientes, se recomienda un mantenimiento y limpieza.

Ilustración 312 tomacorriente
Fuente: equipo diagnóstico.

Ilustración 313 Tomacorriente
Fuente: equipo diagnóstico.

Ilustración 314 conductores
Fuente: equipo diagnóstico.

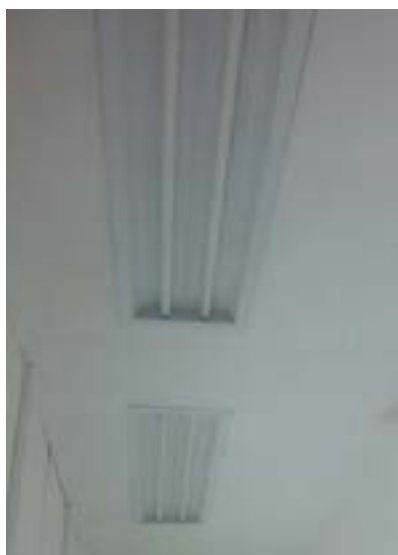
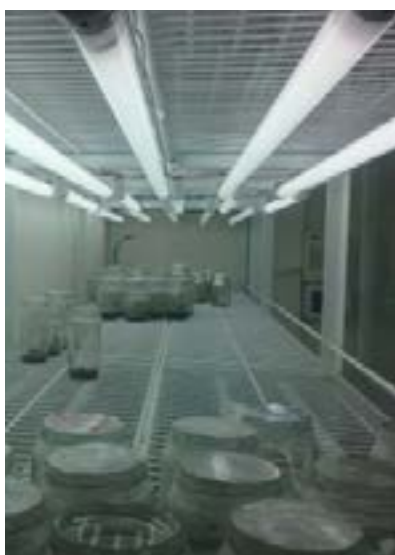
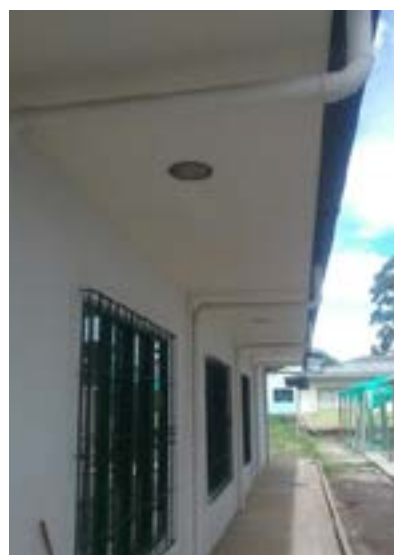
La iluminación funciona de forma eficiente, está dividida en luminarias T8 de 32W bombillos fluorescentes en el exterior del bloque de igual forma cuenta con un gran número de luminarias en los laboratorios

No cuenta con iluminación de emergencia ni evacuación.

Ilustración 315 luminarias
Fuente: equipo diagnóstico.

Ilustración 316 luminarias
Fuente: equipo diagnóstico.

Ilustración 317 luminarias
Fuente: equipo diagnóstico.

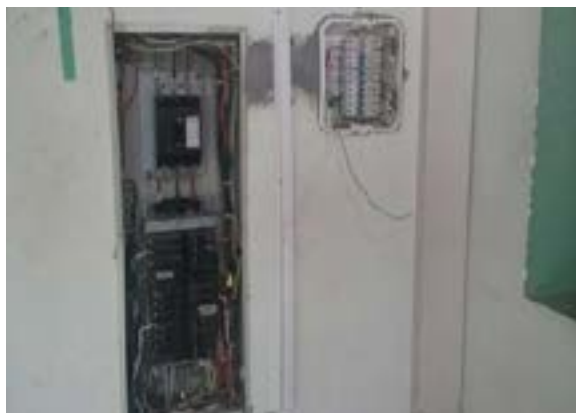
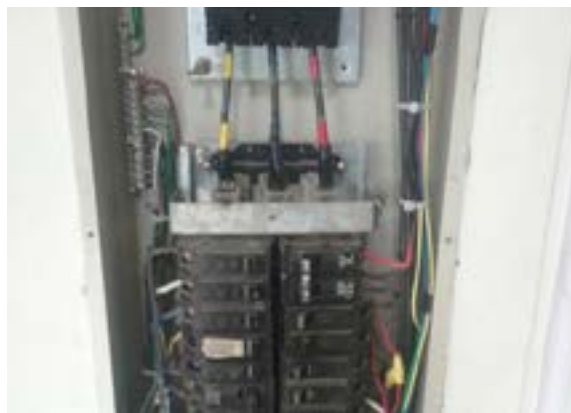
No cumplen con la normativa vigente ya que los tableros presentan daños físicos, mal ubicado, conexiones deterioradas, conductores sin identificación, no cuentan con directorios claros y precisos, no cumple con la sección 6.3 código de colores para conductores del artículo 6º- simbología y señalización, no se cuenta con señalización de acuerdo a la sección 6.2 señalización de seguridad, No cumple con la sección 20.6.1.2 Requisitos de instalación ítem f. “No deben instalarse tuberías no metálicas en lugares expuestos a daños físicos o a la luz solar directa, si no están certificadas para ser utilizadas en tales condiciones”. Se debe realizar cambio de tubería PVC por tubería EMT y pintar con su color respectivo “NARANJA” en los exteriores del bloque al igual que en el interior del mismo. Esto requerido en el RETIE (Reglamento Técnico de Instalaciones Eléctricas).

Ilustración 320 Tablero
Fuente: equipo diagnóstico.

Ilustración 321 tablero
Fuente: equipo diagnóstico.

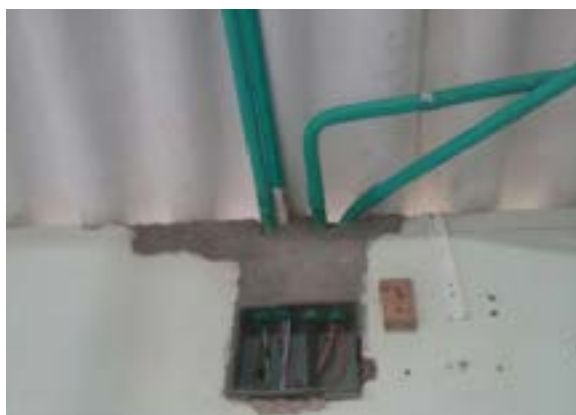
Ilustración 322 Tubería
Fuente: equipo diagnóstico.

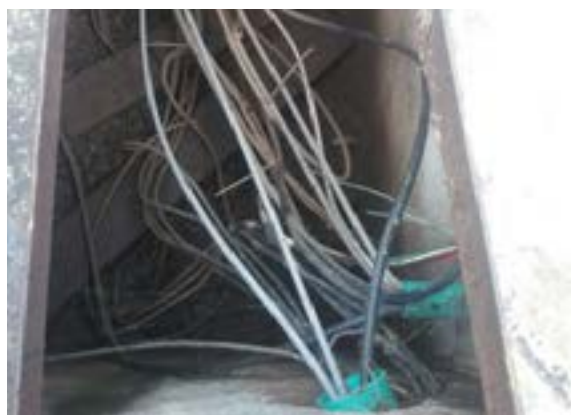
Ilustración 323 acometida subterránea
Fuente: equipo diagnóstico.

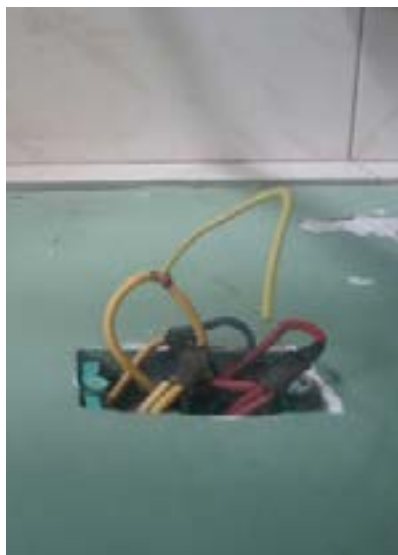
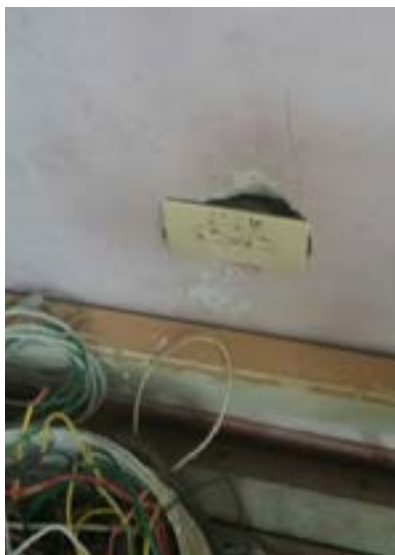
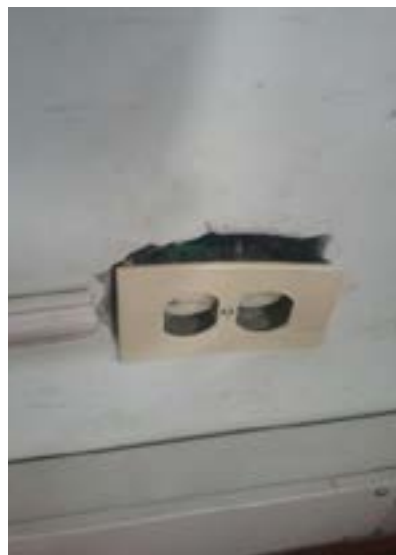
Algunas tomacorrientes presentan deterioro físicos, tapas rotas, tapas mal instaladas, cajas sin empotrar con los conductores expuestos, malos empalmes, salidas de fuerza sin tapa de seguridad, cajas dañadas, algunos tomacorrientes no cuentan con ranura de tierra. Las cajas para alojar dispositivos de mayor tamaño y peso que los interruptores o tomacorrientes, deben contar con los elementos de fijación de los dispositivos, capaces de soportar los esfuerzos mecánicos y eléctricos durante su vida de la caja de la sección 20.5.1 Requisitos de producto, en zonas húmedas no se utilizan tomacorrientes GFCI como lo dice la normativa vigente, se recomienda un mantenimiento y limpieza más rigurosa. Esto requerido en el RETIE (Reglamento Técnico de Instalaciones Eléctricas).

Ilustración 324 tomacorriente
Fuente: equipo diagnóstico.

Ilustración 325 Tomacorriente
Fuente: equipo diagnóstico.

Ilustración 326 conductores
Fuente: equipo diagnóstico.

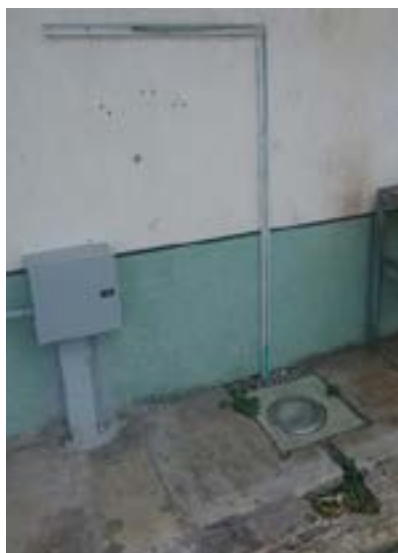
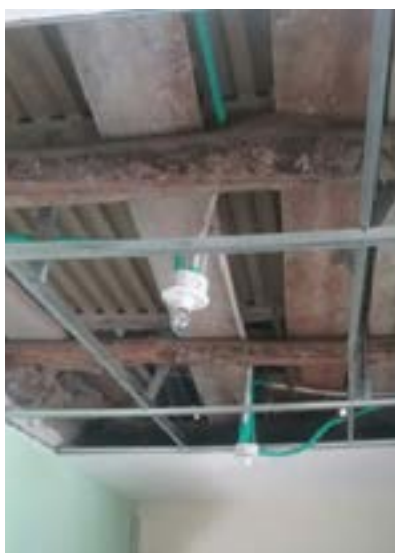
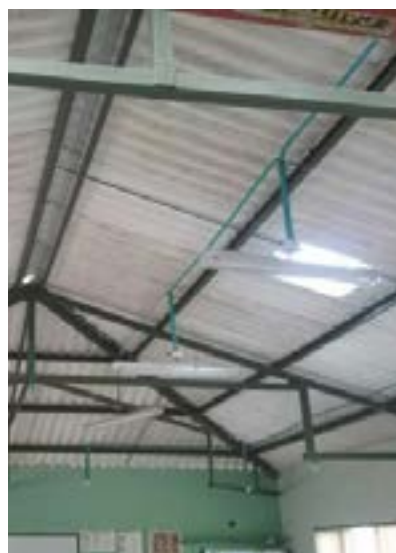
La iluminación está dividida en, luminarias T5 Y T8 de 32W bombillos fluorescentes e incandescentes algunos son nuevos se debe instalar el cielo raso de lo contrario se debe cambiar la tubería, Se debe determinarse con un estudio técnico profesional la migración a nuevas fuentes como led y cumpliendo los niveles de iluminación exigidos por el “RETILAP” sección 410 REQUISITOS GENERALES DEL DISEÑO DE ALUMBRADO INTERIOR (410.1 NIVELES DE ILUMINACIÓN, ILUMINANCIAS Y DISTRIBUCIÓN DE LUMINANCIAS). En este momento dichos niveles no son cumplidos se recomienda un mantenimiento más frecuente y riguroso.

No cuenta con iluminación de emergencia ni evacuación.

Ilustración 327 luminarias
Fuente: equipo diagnóstico.

Ilustración 328 luminarias
Fuente: equipo diagnóstico.

Ilustración 329 luminarias
Fuente: equipo diagnóstico.

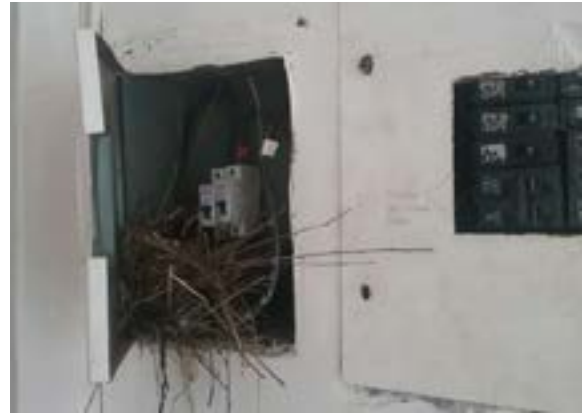
No cumplen con la normativa vigente ya que los tableros presentan daños físicos, mal ubicado, no cuentan con directorios claros y precisos, no cumple con la sección 6.3 código de colores para conductores del artículo 6º- simbología y señalización, no se cuenta con señalización de acuerdo a la sección 6.2 señalización de seguridad, circuitos desorganizados, No cumple con la sección 20.6.1.2 Requisitos de instalación ítem f. “No deben instalarse tuberías no metálicas en lugares expuestos a daños físicos o a la luz solar directa, si no están certificadas para ser utilizadas en tales condiciones”. Se debe realizar cambio de tubería PVC por tubería EMT y pintar con su color respectivo “NARANJA” en los exteriores del bloque al igual que en el interior del mismo.

Ilustración 331 tablero
Fuente: equipo diagnóstico.

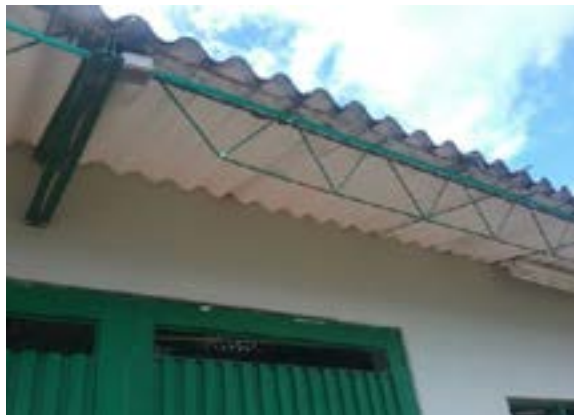
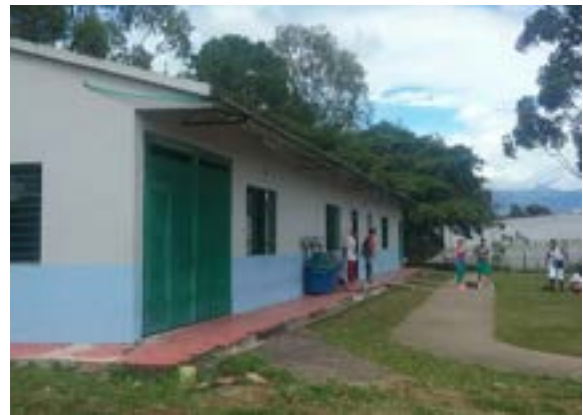
Ilustración 332 Tubería
Fuente: equipo diagnóstico.

Ilustración 333 Tubería
Fuente: equipo diagnóstico.

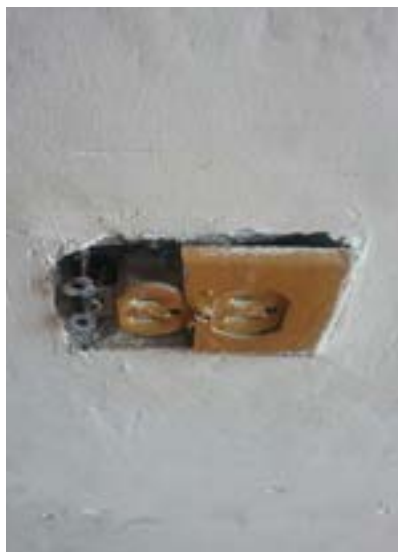
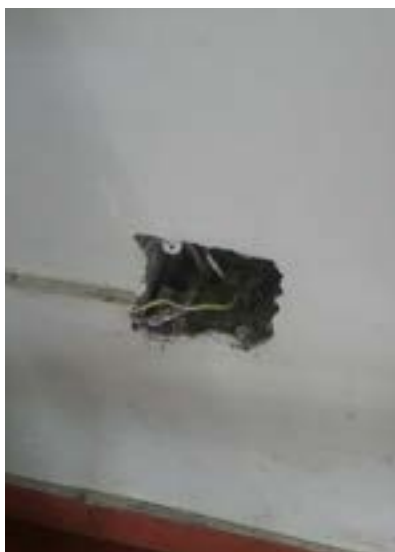
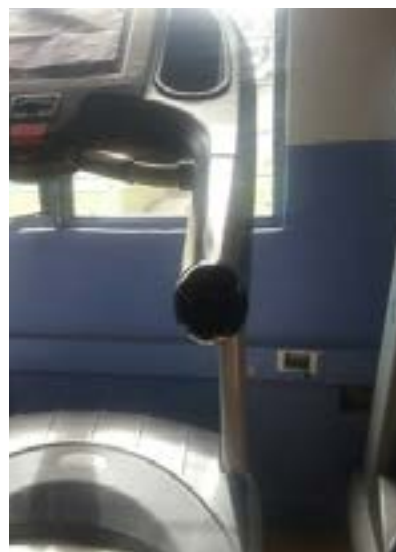
Algunas tomacorrientes corrientes presentan deterioro físicos, tapas rotas, ranuras de neutro tierra y fase quemadas, tapas mal instaladas, cajas sin empotrar con los conductores expuestos, malos empalmes, salidas de fuerza sin tapa de seguridad, cajas dañadas, algunos tomacorrientes no cuentan con ranura de tierra. Las cajas para alojar dispositivos de mayor tamaño y peso que los interruptores o tomacorrientes, deben contar con los elementos de fijación de los dispositivos, capaces de soportar los esfuerzos mecánicos y eléctricos durante su vida de la caja de la sección 20.5.1 Requisitos de producto, en zonas húmedas no se utilizan tomacorrientes GFCI como lo dice la normativa vigente, se recomienda un mantenimiento y limpieza más rigurosa. Esto requerido en el RETIE (Reglamento Técnico de Instalaciones Eléctricas).

Ilustración 334 tomacorriente
Fuente: equipo diagnóstico.

Ilustración 335 Tomacorriente
Fuente: equipo diagnóstico.

Ilustración 336 conductores
Fuente: equipo diagnóstico.
