DIAGNÓSTICO I N T E G R A L

POPAYÁN / Vol. 3

Centro No. 56

Centro Industrial y centro agropecuario de Popayán

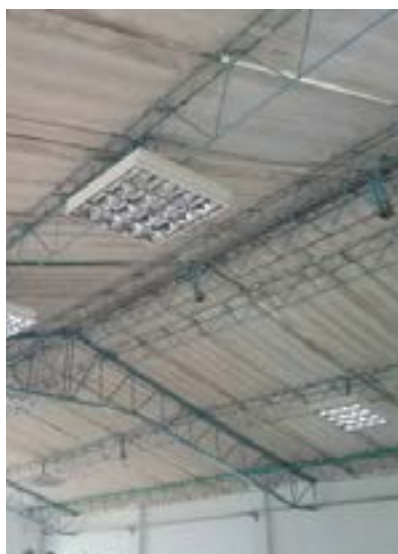
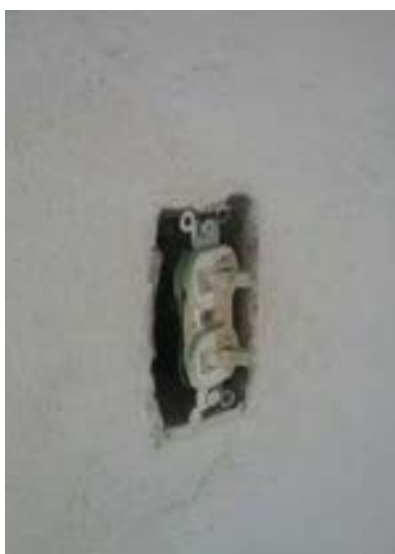
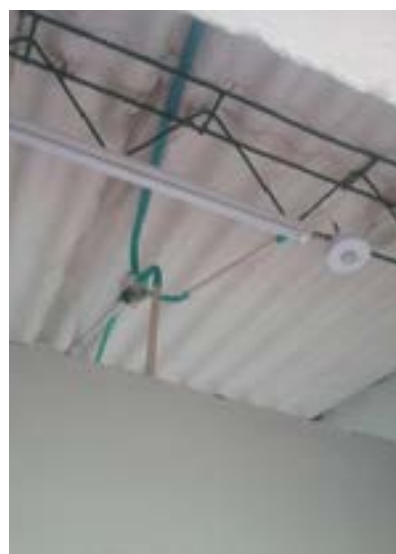
La iluminación está dividida en luminarias de sobreponer de 60x60 4x17W, T5 Y T8 de 32W bombillos fluorescentes en algunos espacios contaban con sensor de movimiento, en algunos espacios las luminarias tenían suciedad y polvo y otras su funcionamiento no era el correcto, debe determinarse con un estudio técnico profesional la migración a nuevas fuentes como led y cumpliendo los niveles de iluminación exigidos por el “RETILAP” sección 410 REQUISITOS GENERALES DEL DISEÑO DE ALUMBRADO INTERIOR (410.1 NIVELES DE ILUMINACIÓN, ILUMINANCIAS Y DISTRIBUCIÓN DE LUMINANCIAS). En este momento dichos niveles no son cumplidos se recomienda un mantenimiento más frecuente y riguroso.

No cuenta con iluminación de emergencia ni evacuación.

Ilustración 337 luminarias
Fuente: equipo diagnóstico.

Ilustración 338 interruptor
Fuente: equipo diagnóstico.

Ilustración 339 luminarias
Fuente: equipo diagnóstico.

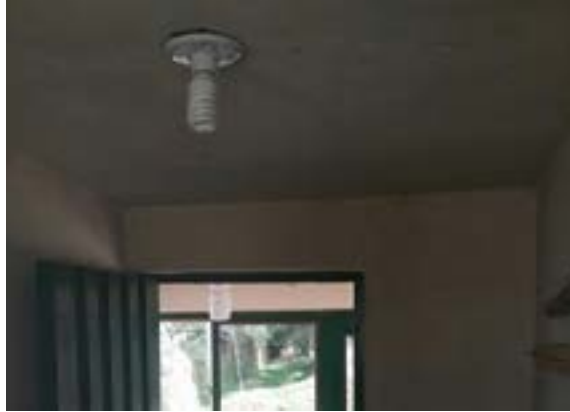
La iluminación está compuesta por bombillos ahorradores compactos hasta 26w, algunas lámparas no están funcionando.

Ilustración 340 Iluminación.
Fuente: equipo de diagnóstico.

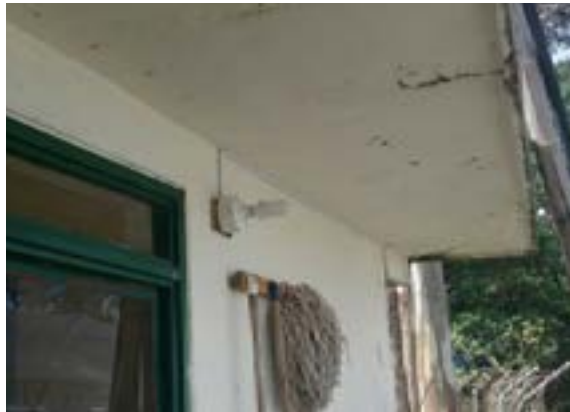
Se encuentra canaleta expuesta a daños físicos por el medio ambiente lo cual no es permitido por RETIE artículo 20°. REQUERIMIENTOS PARA LOS PRODUCTOS (20.6.1.2 Requisitos de instalación).

Ilustración 341 Iluminación (canaleta).
Fuente: equipo de diagnóstico.

- Se encuentra canaleta plástica expuesta a daños físicos por el medio ambiente lo cual no es permitido por RETIE artículo 20°. REQUERIMIENTOS PARA LOS PRODUCTOS (20.6.1.2 Requisitos de instalación).

Este bloque cuenta con deficiencias como: Existe canaleta plástica expuesta a daños físicos por el medio ambiente. Con el color se quiere indicar el tipo de riesgo que tiene este edificio en cuanto a la instalación eléctrica.

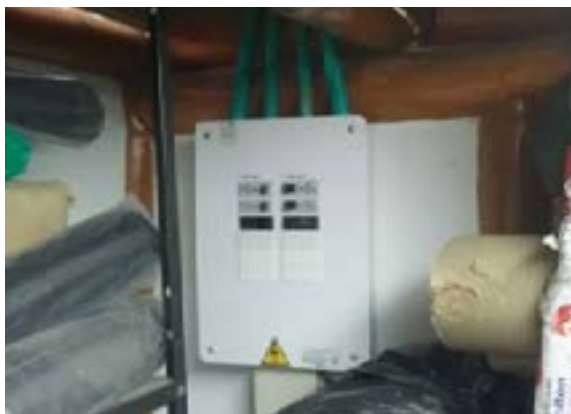
El tablero de distribución no cumplen sus circuitos el código de colores actual vigente para conductores aislados exigido en RETIE artículo 6 “SIMBOLOGÍA Y SEÑALIZACIÓN” (6.3 CÓDIGO DE COLORES PARA CONDUCTORES), no tienen la correcta marcación de circuitos ni el diagrama unifilar de la instalación como lo exige el RETIE ARTÍCULO 20°. REQUERIMIENTOS PARA LOS PRODUCTOS (20.23.1.4 Rotulado e instructivos). Se encuentran conductores eléctricos sin ningún tipo de canalización o protección.

Ilustración 343 Tablero de distribución.
Fuente: equipo de diagnóstico.

- Todo tablero debe tener su respectivo diagrama unifilar actualizado.
- Deben determinarse los requerimientos de iluminación en caso de falla en las instalaciones de alumbrado normal o del suministro de energía, lo cual se establece en RETILAP sección 470 ALUMBRADO DE EMERGENCIA (470.3 CARACTERÍSTICAS DE LA INSTALACIÓN DEL ALUMBRADO DE EMERGENCIA) ya que se requiere en lugares en los que se ubican tableros de distribución o de accionamiento de la instalación de alumbrado.

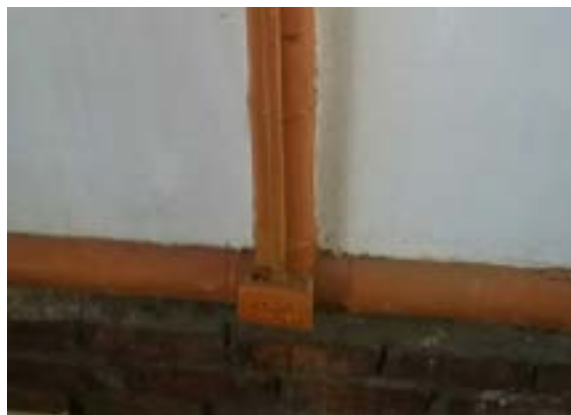
Se encuentran instalados tomacorrientes monofásicos (110V) en aparente buen estado buen funcionamiento, son los suficientes para el bloque.

Ilustración 344 Tomacorriente.
Fuente: equipo de diagnóstico.

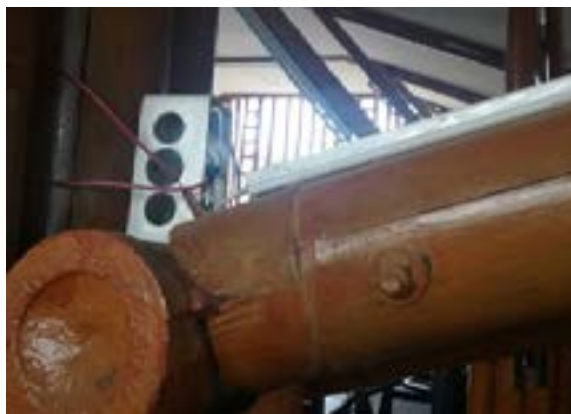
Existe una caja de paso con conductores eléctricos expuestos, lo cual no es permitido por RETIE artículo 27°. REQUISITOS GENERALES PARA LAS INSTALACIONES DE USO FINAL (27.4.1 Medidas de protección contra contacto directo o protección básica)

Ilustración 345 Caja de paso.
Fuente: equipo de diagnóstico.

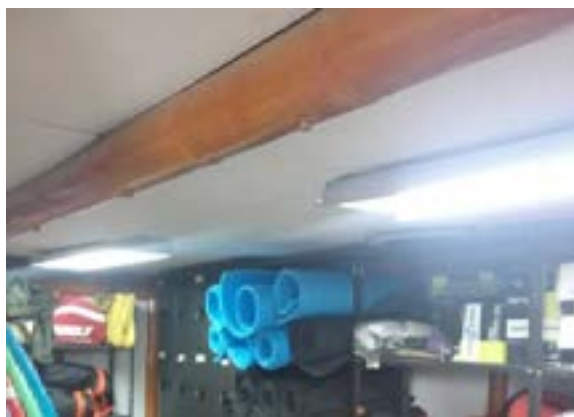
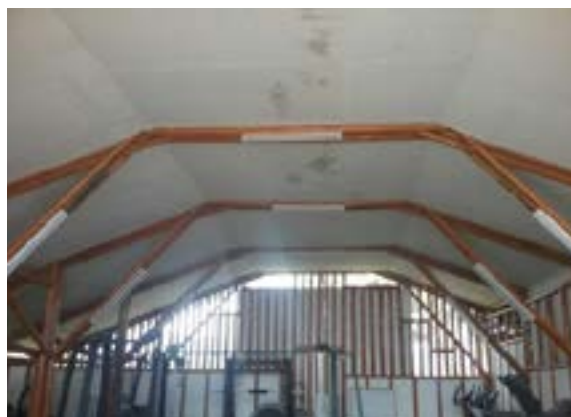
La iluminación está compuesta por tubos fluorescentes t8 32 w, tubo fluorescente de t8-t5 de 17w, en aparente buen estado buen funcionamiento.

No cuenta con iluminación de emergencia, deben determinarse los requerimientos de iluminación en caso de falla en las instalaciones de alumbrado normal o del suministro de energía, lo cual se establece en RETILAP sección 470 ALUMBRADO DE EMERGENCIA (470.3 CARACTERÍSTICAS DE LA INSTALACIÓN DEL ALUMBRADO DE EMERGENCIA), ya que se requiere en lugares en los que se ubican tableros de distribución o de accionamiento de la instalación de alumbrado.

Ilustración 346 Iluminación
Fuente: equipo diagnóstico.

Ilustración 347 Iluminación.
Fuente: equipo diagnóstico.

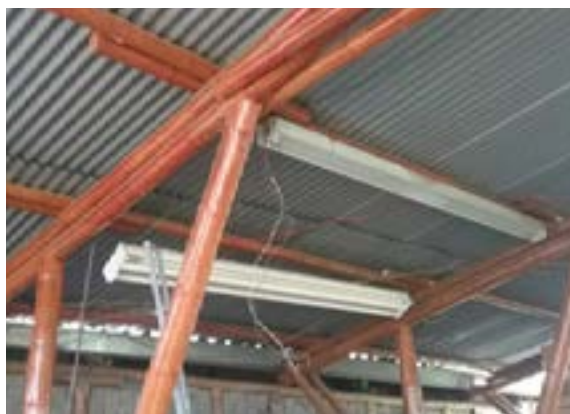
La iluminación está compuesta por tubos fluorescentes t8 32 w, algunas lámparas no están funcionando por lo que requieren ser cambiadas. Se encuentran conductores eléctricos expuestos sin ningún tipo de canalización o protección.

Ilustración 350 Iluminación (Conductores eléctricos expuestos)
Fuente: equipo de diagnóstico.

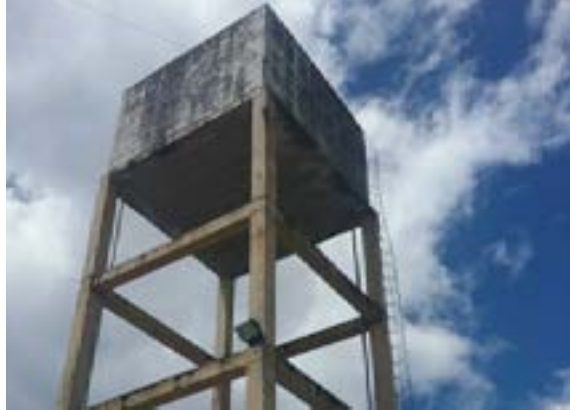
No hay instalados tableros eléctricos, la alimentación proviene de otro bloque, se encuentran conductores eléctricos expuestos.

Ilustración 351 Bloque 135.
Fuente: equipo de diagnóstico.

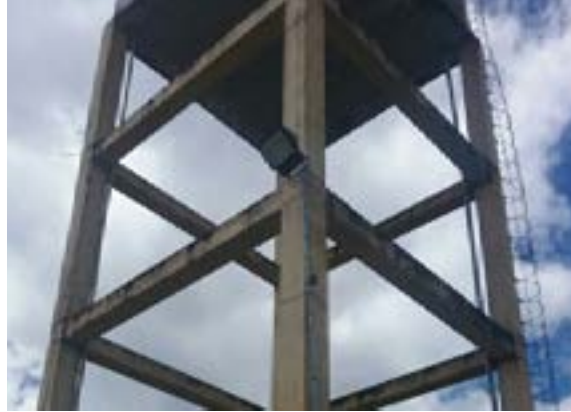
Se encuentra instalado un reflector en el exterior del bloque y tubos fluorescentes t8 32 w, en aparente buen estado buen funcionamiento.

Se encuentra tubería PVC expuesta a luz solar directa lo cual no es permitido por RETIE artículo 20°. REQUERIMIENTOS PARA LOS PRODUCTOS (20.6.1.2 Requisitos de instalación).

Ilustración 352 Iluminación.
Fuente: equipo de diagnóstico.

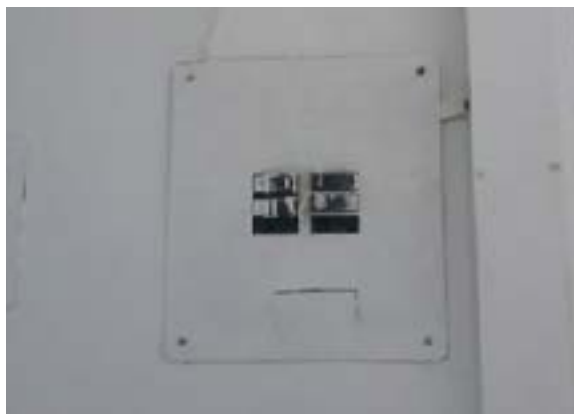
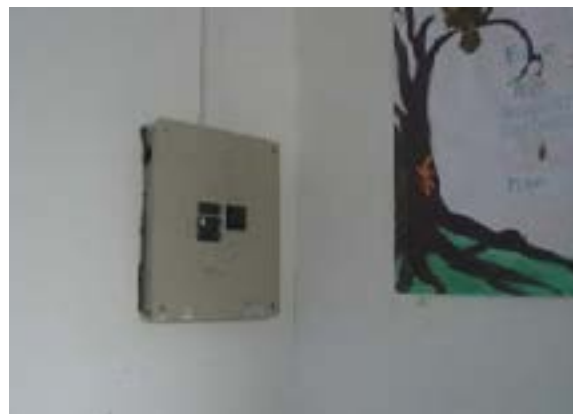
Los tableros de distribución no cumplen sus circuitos el código de colores actual vigente para conductores aislados exigido en RETIE artículo 6 “SIMBOLOGÍA Y SEÑALIZACIÓN” (6.3 CÓDIGO DE COLORES PARA CONDUCTORES), no tienen la correcta marcación de circuitos ni el diagrama unifilar como lo exige el RETIE ARTÍCULO 20°. REQUERIMIENTOS PARA LOS PRODUCTOS (20.23.1.4 Rotulado e instructivos). Existen tableros que tienen conductores que llegan a estos sin canalizar.

Ilustración 353 Tablero de distribución.
Fuente: equipo diagnóstico.

Ilustración 354 Tablero de distribución.
Fuente: equipo diagnóstico.

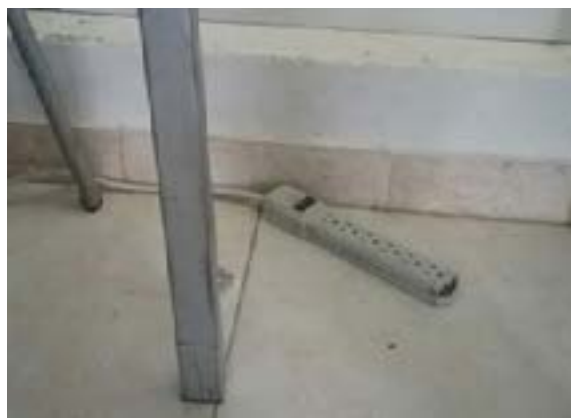
Hacen uso de extensiones y multitomas que generalmente son de mala calidad y que no cumplen con las especificaciones dadas en el RETIE artículo 20 REQUERIMIENTOS PARA LOS PRODUCTOS (20.18 EXTENSIONES Y MULTITOMAS).

Ilustración 355 Multitomas.
Fuente: equipo de diagnóstico.

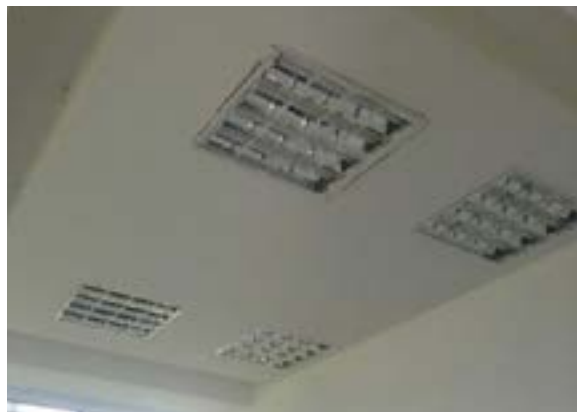
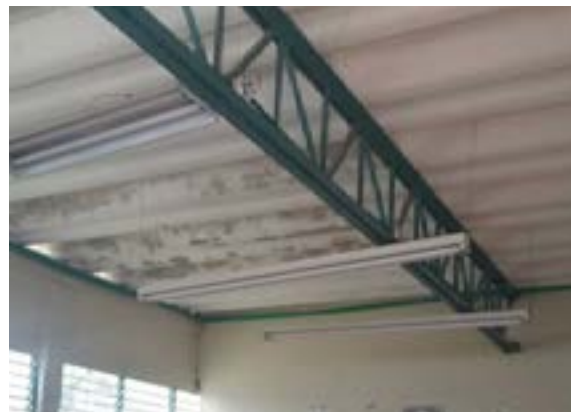
La iluminación está compuesta por tubos fluorescentes t8 32 w, tubo fluorescente de t8-t5 de 17w, bombillos ahorradores compactos hasta 26w, algunas lámparas no están funcionando o no están instaladas.

No cuenta con iluminación de emergencia, deben determinarse los requerimientos de iluminación en caso de falla en las instalaciones de alumbrado normal o del suministro de energía, lo cual se establece en RETILAP sección 470 ALUMBRADO DE EMERGENCIA (470.3 CARACTERÍSTICAS DE LA INSTALACIÓN DEL ALUMBRADO DE EMERGENCIA).

Ilustración 356 Iluminación.
Fuente: equipo diagnóstico.

Ilustración 357 Iluminación.
Fuente: equipo diagnóstico.

- Debe considerarse los requerimientos de iluminación, en caso de falla en las instalaciones de alumbrado normal o del suministro de energía. Se debe determinar la ruta de evacuación para adecuar la iluminación de emergencia para cumplir con el “RETILAP” sección 470 ALUMBRADO DE EMERGENCIA (INSTALACIONES QUE REQUIEREN DE ALUMBRADO DE EMERGENCIA).

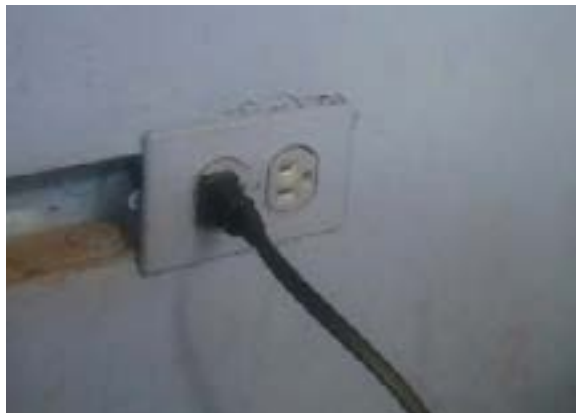
Se encuentra instalado un tomacorriente monofásico (110V), en aparente buen estado buen funcionamiento. Se encuentra una caja de paso sin tapa protectora.

Ilustración 358 Tomacorriente.
Fuente: equipo diagnóstico.

Este bloque cuenta con deficiencias como: Caja de paso sin tapa protectora. Con el color se quiere indicar el tipo de riesgo que tiene este edificio en cuanto a la instalación eléctrica.

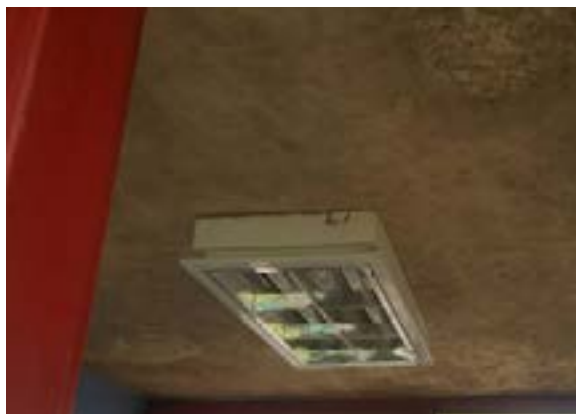
Ilustración 360 Iluminación.
Fuente: equipo diagnóstico.

La iluminación está compuesta por tubos fluorescentes de t8 de 17w, y un bombillo ahorrador en el exterior del bloque, en aparente buen estado buen funcionamiento.

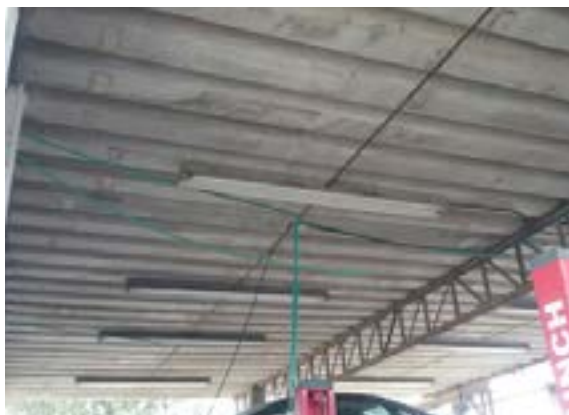
Se encuentra tubería PVC expuesta a daños físicos lo cual no es permitido por RETIE artículo 20°. REQUERIMIENTOS PARA LOS PRODUCTOS (20.6.1.2 Requisitos de instalación).

Ilustración 362 Tubería PVC expuesta.
Fuente: equipo de diagnóstico.

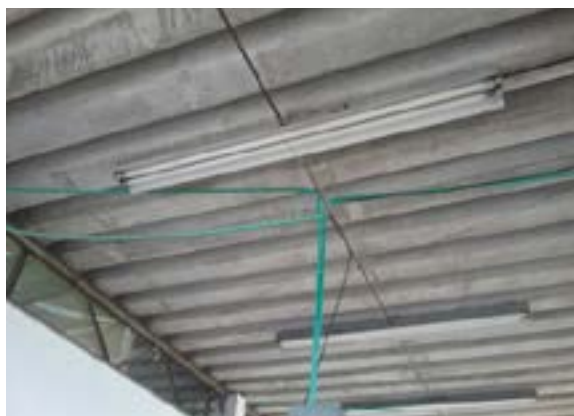
Ilustración 363 Iluminación.
Fuente: equipo diagnóstico.

La iluminación está compuesta por tubos fluorescentes t8 32 w, algunas lámparas requieren ser cambiadas ya que no se encuentran en funcionamiento. Se aprovecha la luz natural esto debido a que el bloque no tiene paredes.

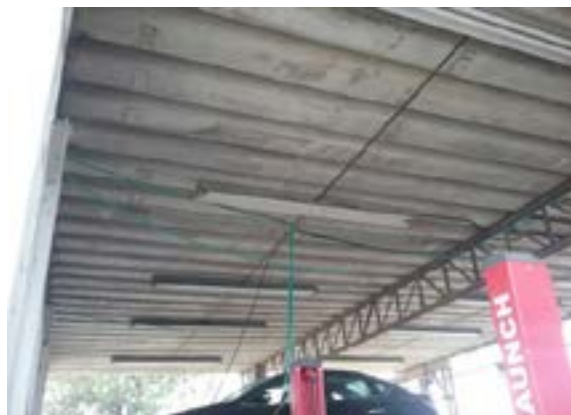
Ilustración 365 Ascensor de vehículo.
Fuente: equipo de diagnóstico.

Se encuentra instalado un ascensor de vehículo el cual se encuentra en aparente buen estado buen funcionamiento.

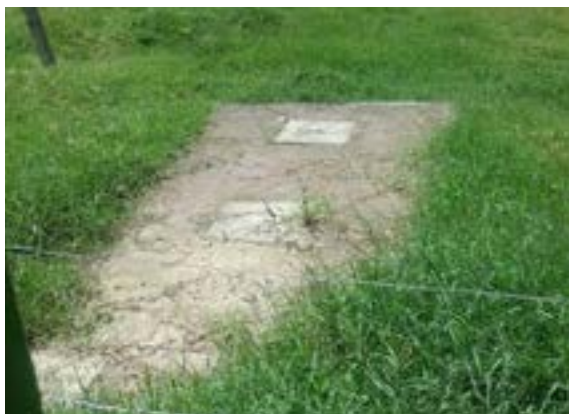
Ilustración 367 Pozo séptico.
Fuente: equipo de diagnóstico.

El centro cuenta con una red de desagües de a. residuales con pozos sépticos en el interior del centro. Estos pozos sépticos se han ido construyendo a medida de las necesidades del centro y debido a esto se tornan insuficientes en algunos casos. No se presentan problemas de desagües o malos olores de los baños y cocina.

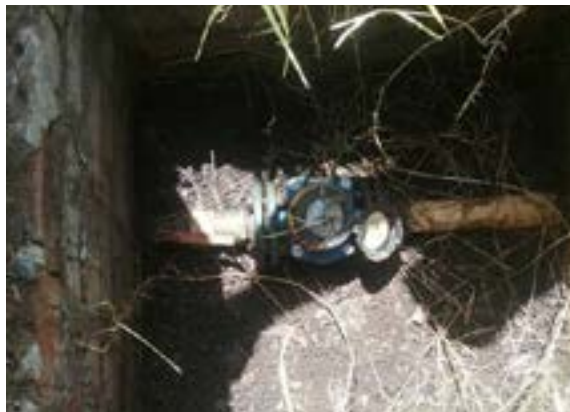
Ilustración 368 Totalizador agua potable.
Fuente: equipo de diagnóstico.

La Acometida general de Acueducto de este centro está localizada en uno de los exteriores del centro, en una cajilla empotrada en el suelo. La acometida tiene un medidor de acueducto de diámetro de 2" de propiedad de las Empresas Públicas, ubicado en una cajilla de medidor de piso normalizada, tipo acueducto, con tapa de Aluminio. El medidor está instalado con registro de control.

- Se recomienda la señalización del lugar en donde se encuentra el totalizador, para su fácil ubicación.
- Se recomienda realizar limpieza en la caja del totalizador, para que la tubería y accesorios no se deterioren.

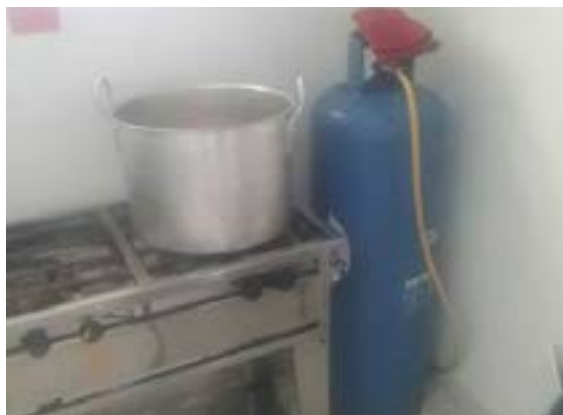
Ilustración 369 Cilindro de gas propano.
Fuente: equipo de diagnóstico.

El centro cuenta con una red de gas propano, para abastecer los diferentes espacios donde los requiere.

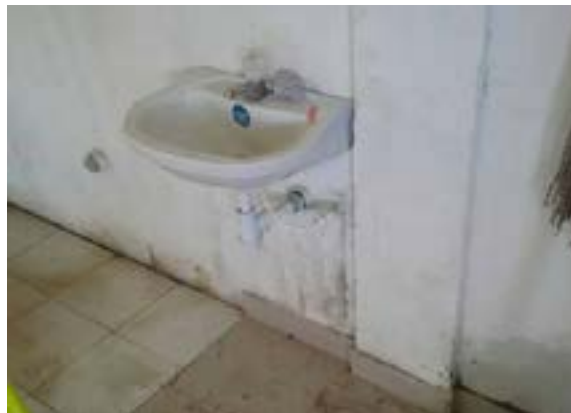
Ilustración 370 Lavamanos tipo llave.
Fuente: equipo de diagnóstico.

Las instalaciones de los baños, se encuentran en estado físico defectuoso y en funcionamiento correcto.

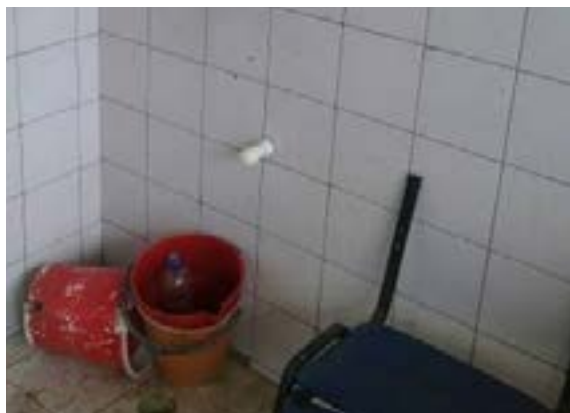
Ilustración 371 Punto hidráulico en PVCP.
Fuente: equipo de diagnóstico.

Los puntos hidráulicos se encuentran en diámetro de $\frac{1}{2}$ ", y material de PVCP, en los baños.

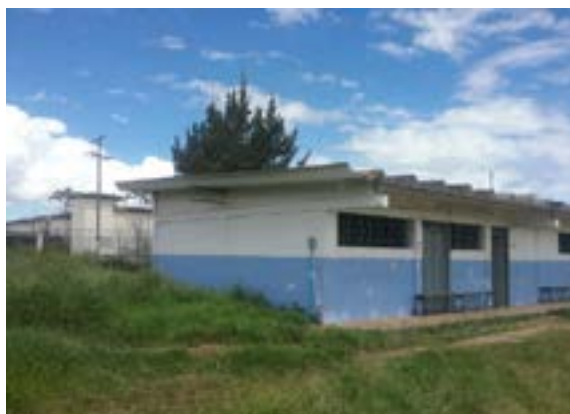
Ilustración 372 Fachada bloque 2.
Fuente: equipo de diagnóstico.

La cubierta del Bloque se encuentra a un agua, y entrega directamente al suelo.

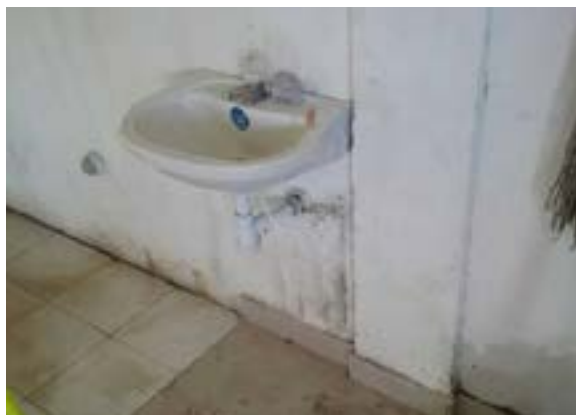
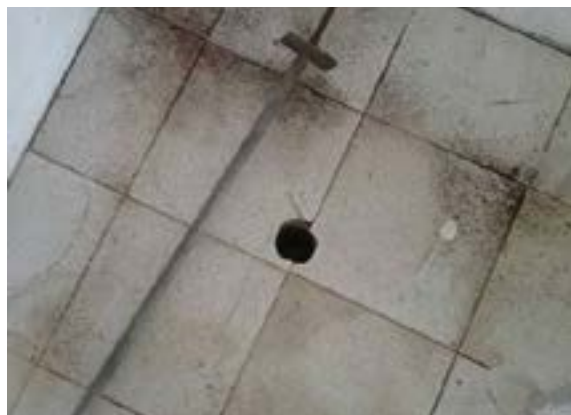
El bloque cuenta en su interior con los desagües correspondientes de Aguas Negras en las zonas de los baños, y no presentan ningún problema para desaguar. Se recomienda cambiar sifones de piso y de aparatos sanitarios que se encuentran en mal estado.

Ilustración 373 Sifón de lavamanos e PVCs de 2".
Fuente: equipo diagnóstico.

Ilustración 374 Sifón de piso en 3".
Fuente: equipo diagnóstico.

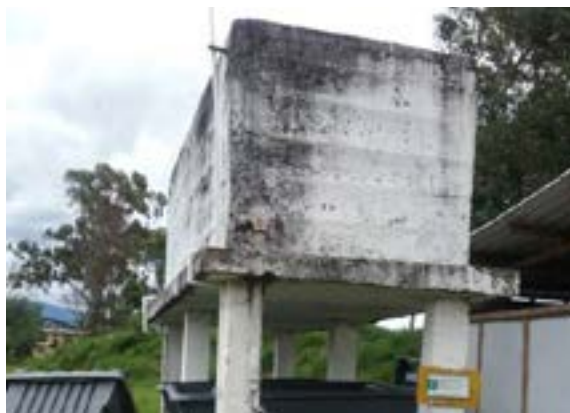
Ilustración 377 Tanque elevado.
Fuente: equipo de diagnóstico.

Tanque elevado en concreto, con una capacidad aproximada de 15 m³.

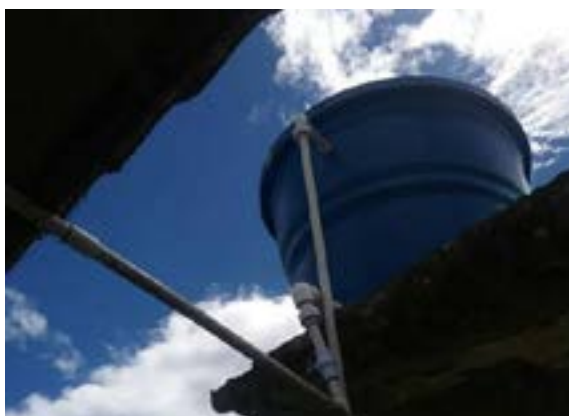
Ilustración 379 Tanque plástico.
Fuente: equipo de diagnóstico.

Tanque plástico elevado, con una capacidad aproximada de 1 m³.

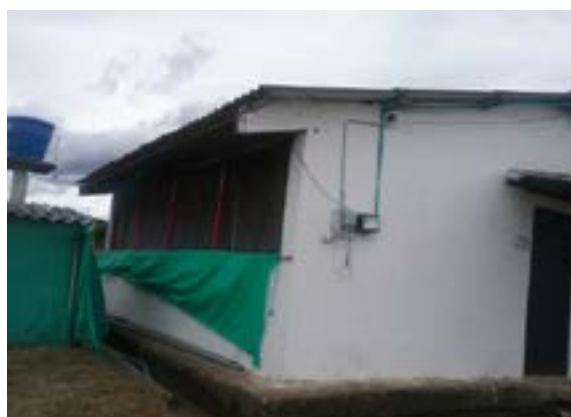
Ilustración 381 Fachada bloque 8.
Fuente: equipo de diagnóstico.

La cubierta del Bloque se encuentra a dos aguas y entrega a canales naturales en el suelo que entregan a las vías internas del centro, sin ninguna clase de recolección; el centro cuenta con una red de pozos sépticos.

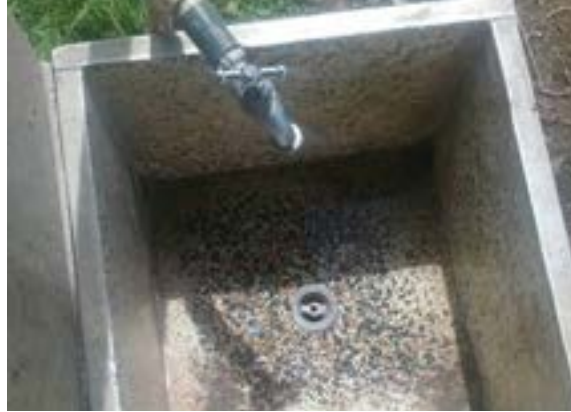
Ilustración 382 Sifón de poceta en 2".
Fuente: equipo de diagnóstico.

El bloque cuenta en su interior con los desagües correspondientes de Aguas Negras en la zona de la granja, y no presentan ningún problema para desaguar. Se recomienda cambiar sifones de piso y de aparatos sanitarios que se encuentran en mal estado.

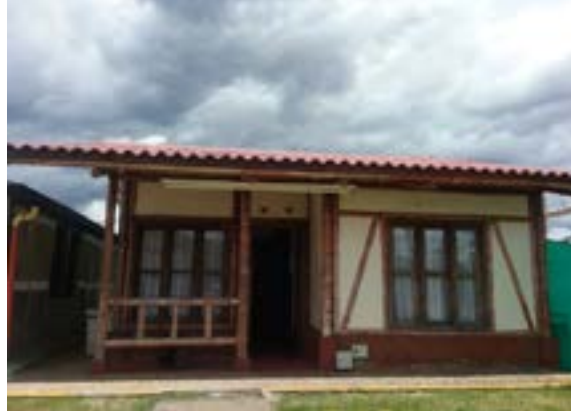
Ilustración 384 Fachada bloque 10.
Fuente: equipo de diagnóstico.

La cubierta del Bloque se encuentra a un agua y entrega al suelo generando encharcamiento y desgastes de la placa.

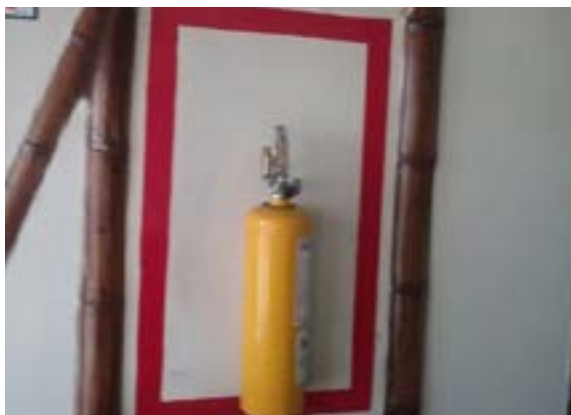
Ilustración 386 Extintor tipo multipropósito.
Fuente: equipo de diagnóstico.

El bloque cuenta en su interior con un extintor tipo multipropósito.

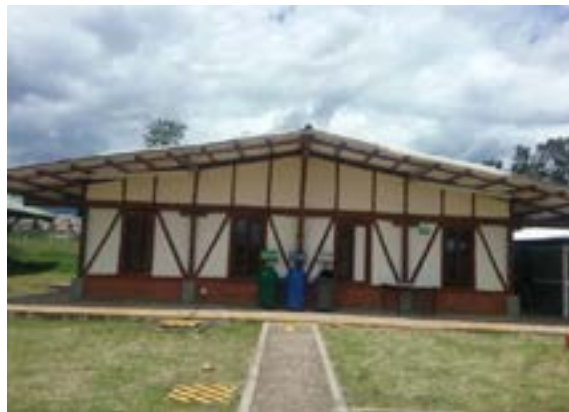
Ilustración 392 Fachada bloque 14
Fuente: equipo de diagnóstico.

La cubierta del Bloque se encuentra a un agua y entrega al suelo generando encharcamiento y desgastes de la placa.

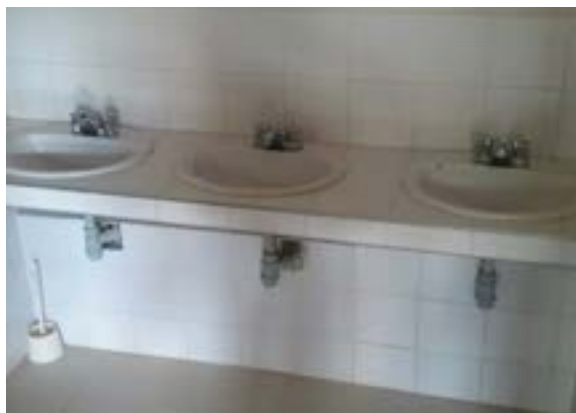
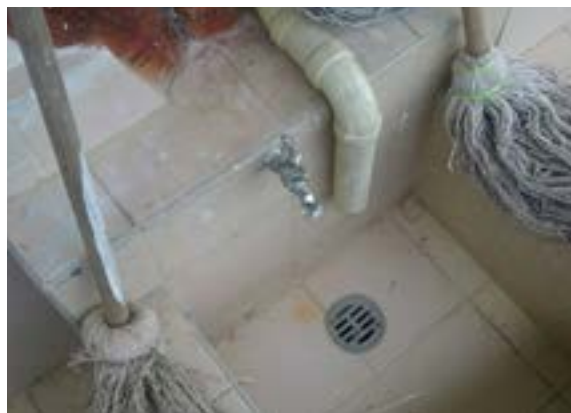
El bloque cuenta en su interior con los desagües correspondientes de Aguas Negras en la zona de los baños y en el exterior, y no presentan ningún problema para desaguar. Se recomienda cambiar sifones de piso y de aparatos sanitarios que se encuentran en mal estado.

Ilustración 393 Sifón de Lavamanos en PVC de 2".
Fuente: equipo diagnóstico.

Ilustración 394 Sifón de Poceta en aluminio de 2".
Fuente: equipo diagnóstico.

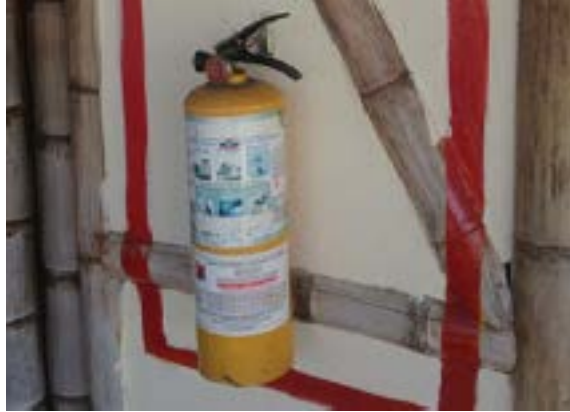
El bloque cuenta con un extintor tipo multipropósito.

Ilustración 400 Extintor tipo multipropósito.
Fuente: equipo de diagnóstico.

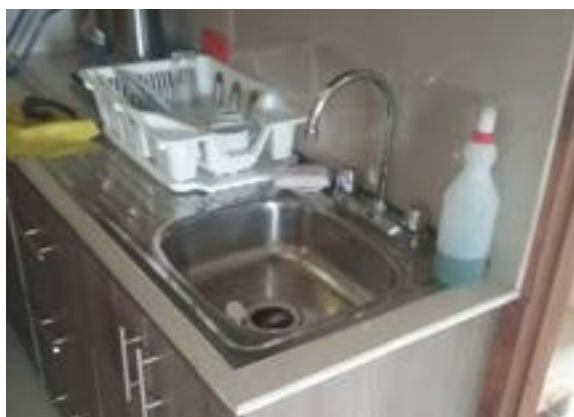
Las instalaciones del baño y cafetería, se encuentran en buen estado físico y en funcionamiento correcto.

Ilustración 401 Lavamanos tipo llave.
Fuente: equipo diagnóstico.

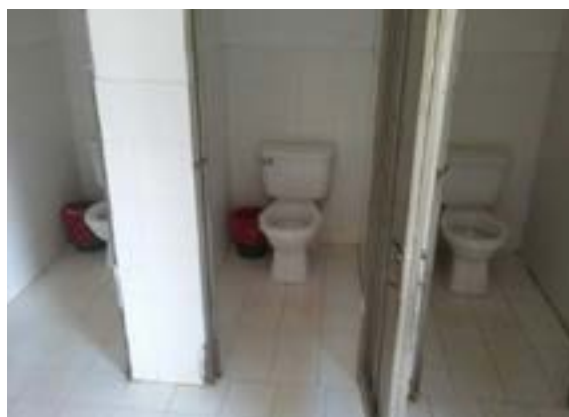
Ilustración 402 Retrete tipo tanque.
Fuente: equipo diagnóstico.

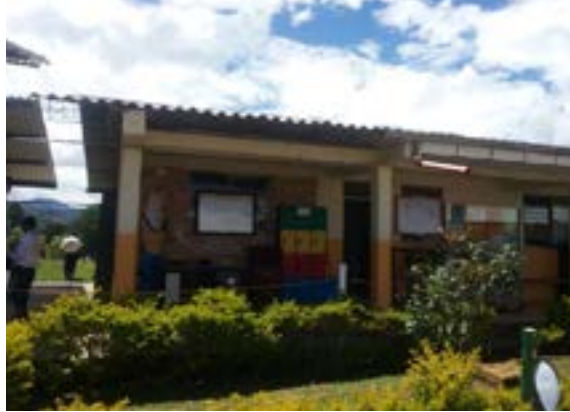
La cubierta del Bloque se encuentra a dos aguas y entrega al suelo generando encharcamiento y desgastes de la placa.

Ilustración 403 Fachada bloque 20.
Fuente: equipo de diagnóstico.

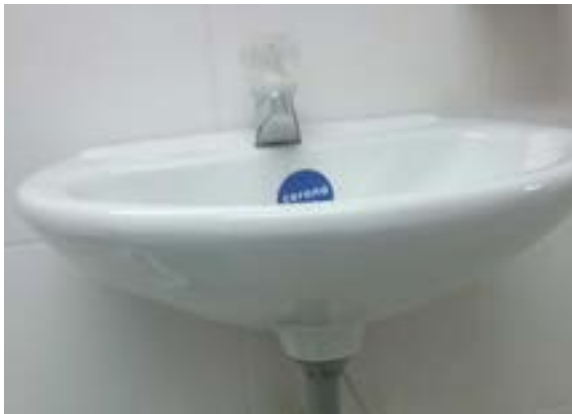
Ilustración 404 Sifón de lavamanos en PVCS en 2".
Fuente: equipo diagnóstico.

El bloque cuenta en su interior con los desagües correspondientes de Aguas Negras en la zona de los baños y en la cafetería, y no presentan ningún problema para desaguar. Se recomienda cambiar sifones de piso y de aparatos sanitarios que se encuentran en mal estado.

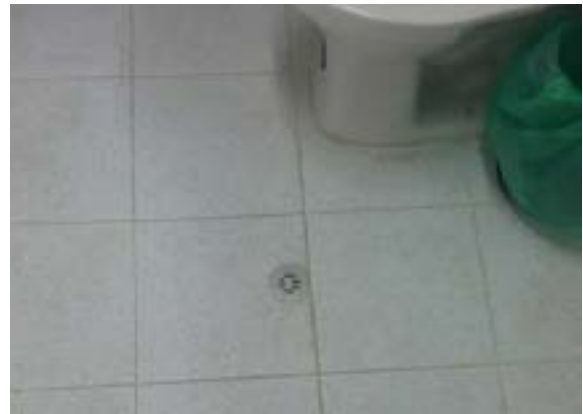
Ilustración 405 Sifón de piso en aluminio de 2".
Fuente: equipo diagnóstico.

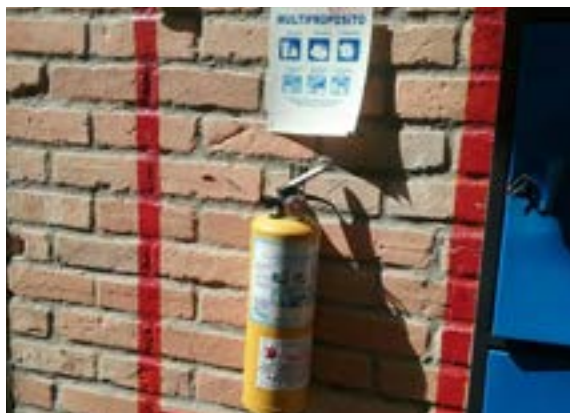
El bloque cuenta con un extintor tipo multipropósito.

Ilustración 406 Extintor tipo multipropósito.
Fuente: equipo de diagnóstico.

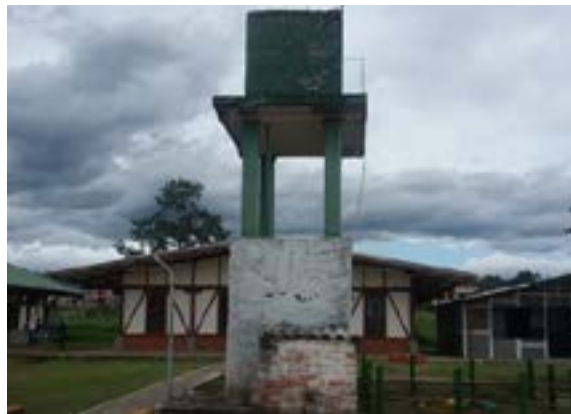
Tanque elevado en concreto, con una capacidad aproximada de 6,75 m³.

Ilustración 407 Tanque elevado.
Fuente: equipo de diagnóstico.

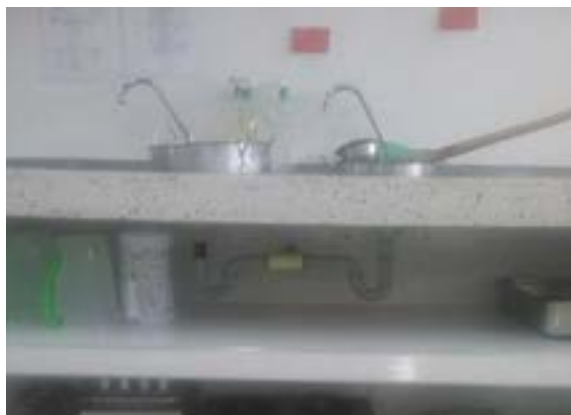
Las instalaciones en la zona de procesamiento de lácteos, se encuentran en buen estado físico y en funcionamiento correcto.

Ilustración 408 Lavaplatos tipo llave.
Fuente: equipo de diagnóstico.

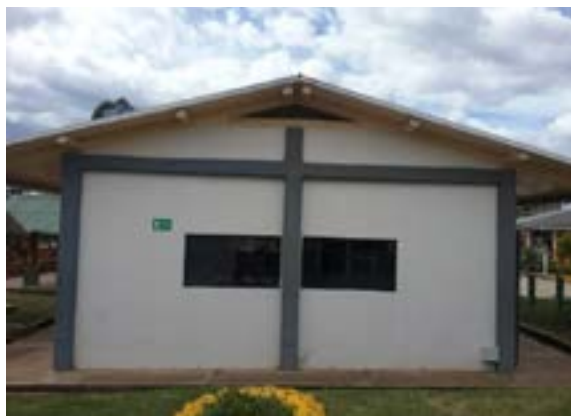
La cubierta del Bloque se encuentra a dos aguas y entregan a canal en el suelo que entregan a las vías internas del centro, sin ninguna clase de recolección; el centro cuenta con una red de pozos sépticos, generando encharcamientos.

Ilustración 409 Fachada bloque 22.
Fuente: equipo de diagnóstico.

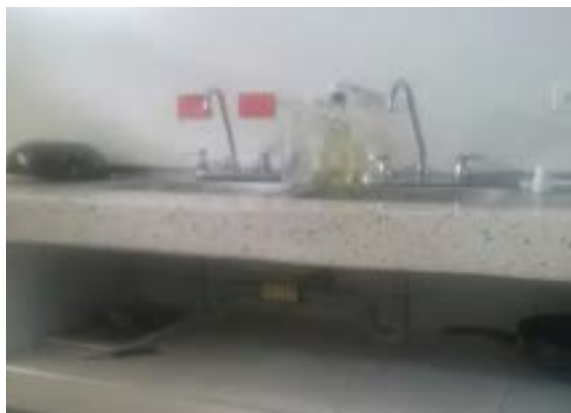
Ilustración 410 Sifón de Lavaplatos en PVCS de 2".
Fuente: equipo de diagnóstico.

El bloque cuenta en su interior con los desagües correspondientes de Aguas Negras en la zona de los baños y en la cafetería, y no presentan ningún problema para desaguar. Se recomienda cambiar sifones de piso y de aparatos sanitarios que se encuentran en mal estado.

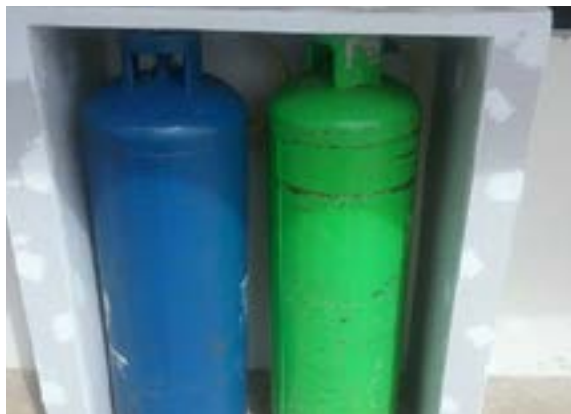
Las redes de gas del bloque son de gas propano, los cilindros se encuentran en el exterior del bloque.

Ilustración 411 Cilindros de gas Propano.
Fuente: equipo de diagnóstico.

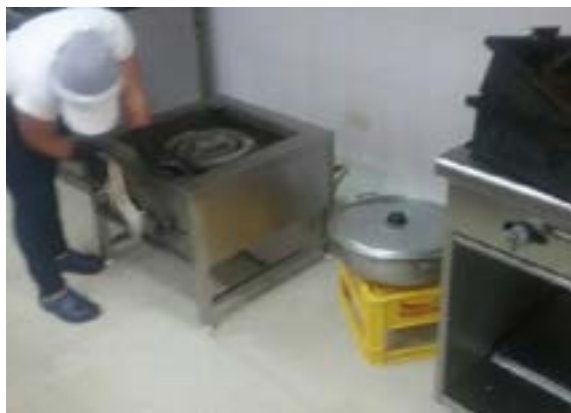
El bloque cuenta en su interior con estufas industriales.

Ilustración 412 Aparatos Gas domésticos.
Fuente: equipo de diagnóstico.

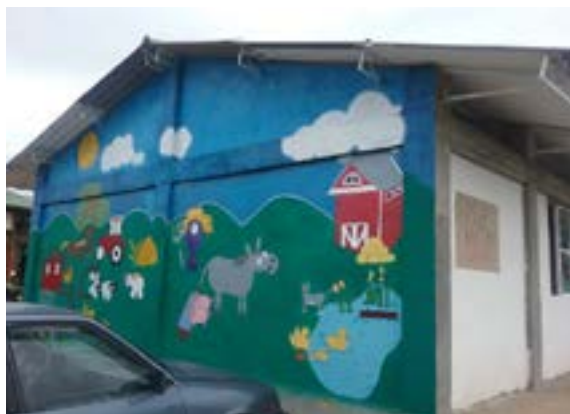
La cubierta del Bloque se encuentra a dos aguas y entregan a canal en el suelo que entregan a las vías internas del centro, sin ninguna clase de recolección; el centro cuenta con una red de pozos sépticos, sin ninguna clase de recolección; el centro cuenta con una red de pozos sépticos, generando encharcamientos.

Ilustración 413 Fachada bloque 23.
Fuente: equipo de diagnóstico.

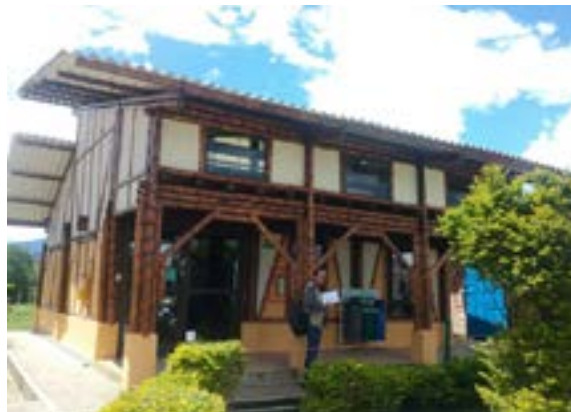
La cubierta del Bloque se encuentra a dos aguas y entregan al suelo generando encharcamientos y desgaste de la placa.

Ilustración 414 Fachada bloque 24.
Fuente: equipo de diagnóstico.

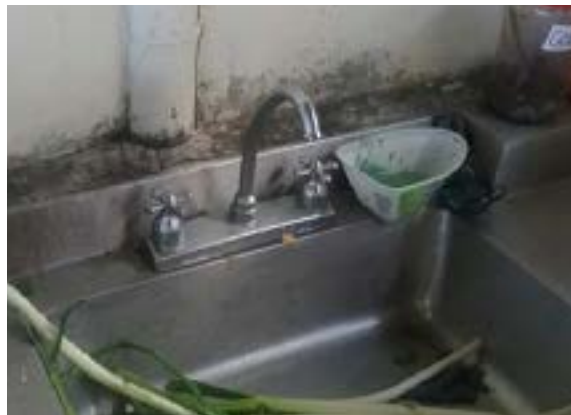
Las instalaciones en la zona de la cafetería, se encuentran en buen estado físico y en funcionamiento correcto.

Ilustración 416 Lavamanos tipo llave.
Fuente: equipo de diagnóstico.

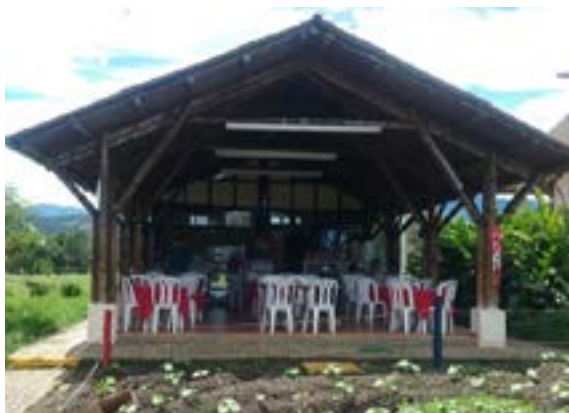
La cubierta del Bloque se encuentra a dos aguas y entregan a zona verde.

Ilustración 417 Fachada bloque 25.
Fuente: equipo de diagnóstico.

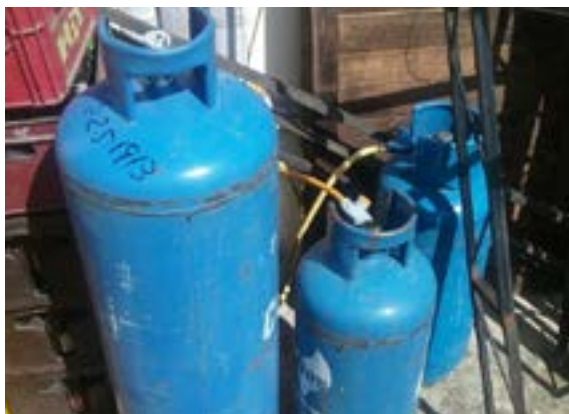
Las redes de gas del bloque son de gas propano, los cilindros se encuentran en el exterior del bloque.

Ilustración 418 Cilindros de gas propano.
Fuente: equipo de diagnóstico.

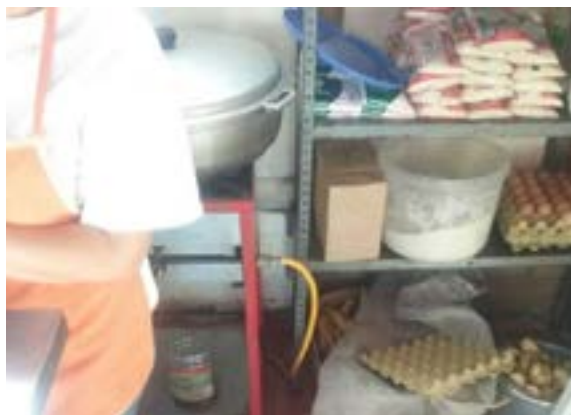
El bloque cuenta en su interior con estufas industriales.

Ilustración 419 Estufa industrial.
Fuente: equipo de diagnóstico.

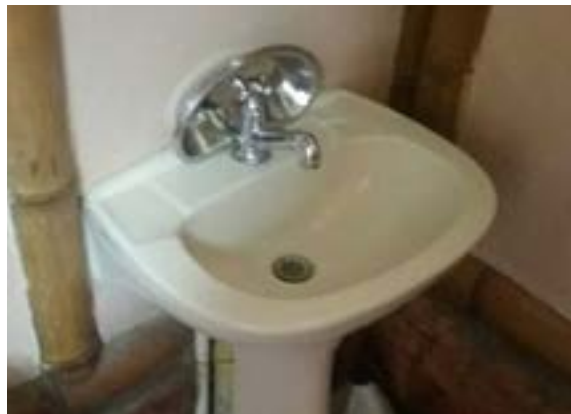
Las instalaciones en el baño, se encuentran en buen estado físico y en funcionamiento correcto.

Ilustración 420 Lavamanos tipo llave.
Fuente: equipo de diagnóstico.

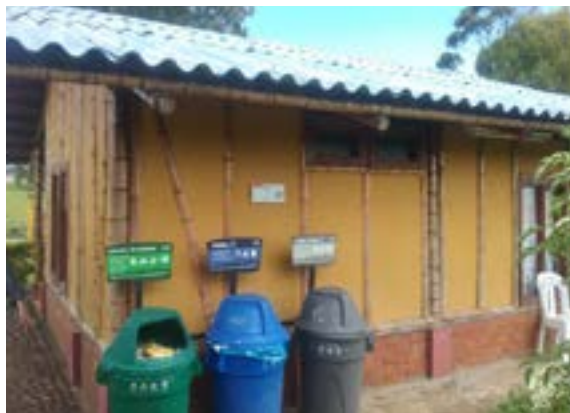
La cubierta del Bloque se encuentra a dos aguas y entregan a zona verde.

Ilustración 421 Fachada bloque 26.
Fuente: equipo de diagnóstico.

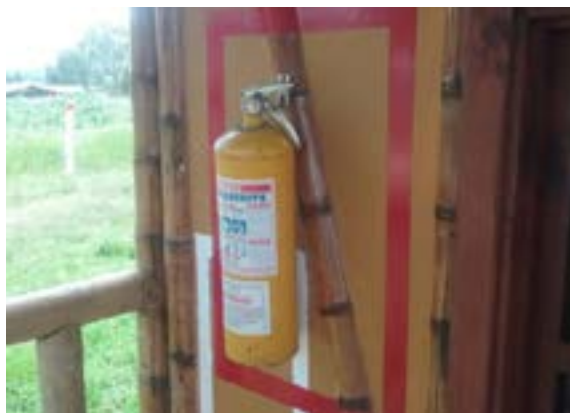
El bloque cuenta en su exterior con un extintor tipo multipropósito.

Ilustración 422 Extintor tipo multipropósito.
Fuente: equipo de diagnóstico.

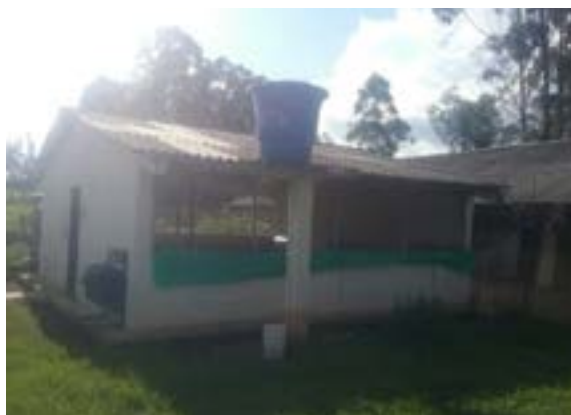
El bloque cuenta con un tanque plástico elevado con capacidad de 1000 lt.

Ilustración 423 Tanque elevado.
Fuente: equipo de diagnóstico.

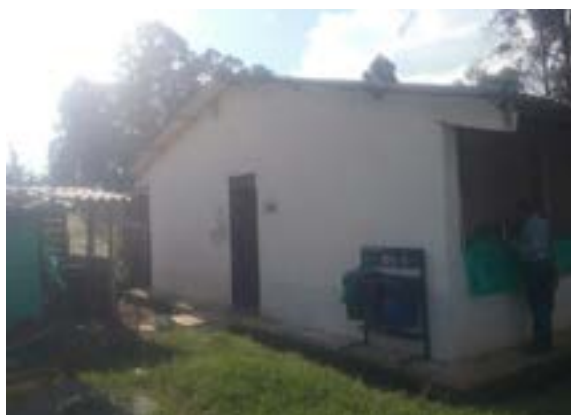
La cubierta del Bloque se encuentra a dos aguas y entregan a zona verde.

Ilustración 424 Fachada bloque 27.
Fuente: equipo de diagnóstico.

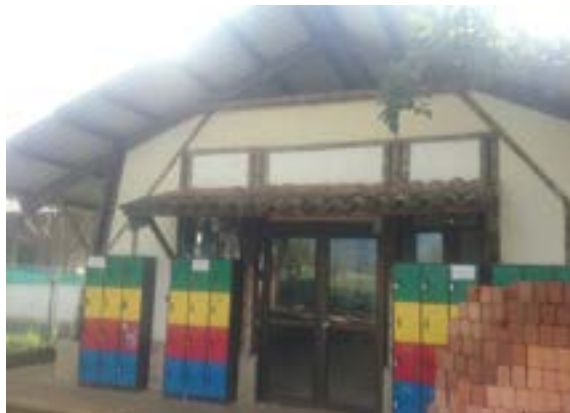
La cubierta del Bloque se encuentra a dos aguas y entregan a zona verde.

Ilustración 425 Fachada bloque 28.
Fuente: equipo de diagnóstico.

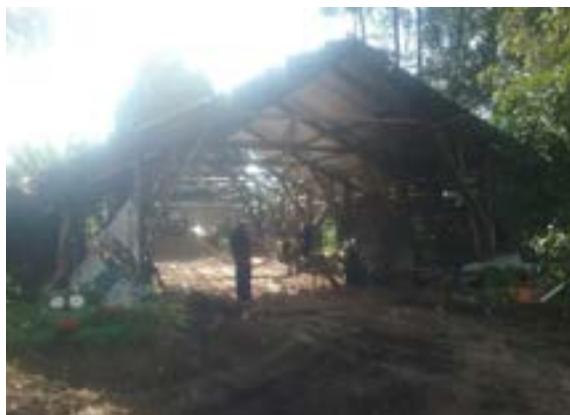
La cubierta del Bloque se encuentra a dos aguas y entregan a zona verde.

Ilustración 426 Fachada bloque 29.
Fuente: equipo de diagnóstico.

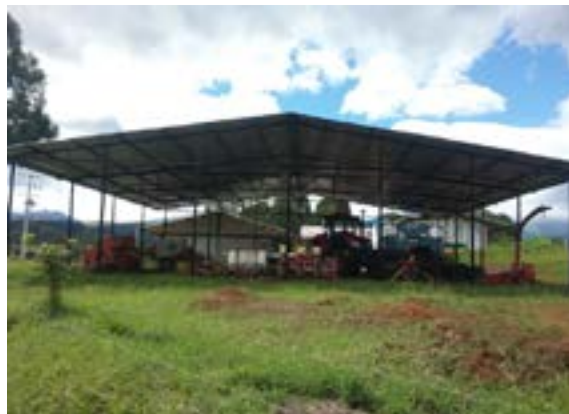
La cubierta del Bloque se encuentra a dos aguas y entregan a zona verde.

Ilustración 428 Fachada bloque 32.
Fuente: equipo de diagnóstico.

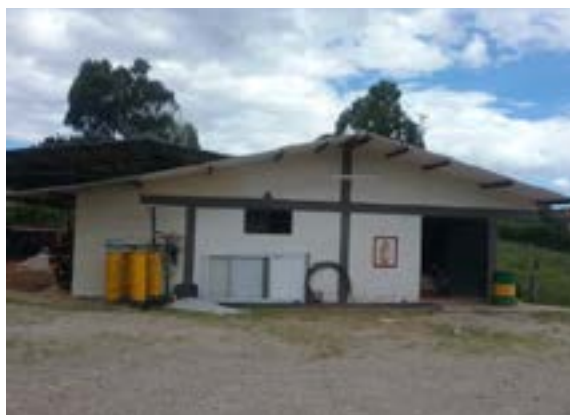
La cubierta del Bloque se encuentra a dos aguas y entregan a zona verde.

Ilustración 429 Fachada bloque 33.
Fuente: equipo de diagnóstico.

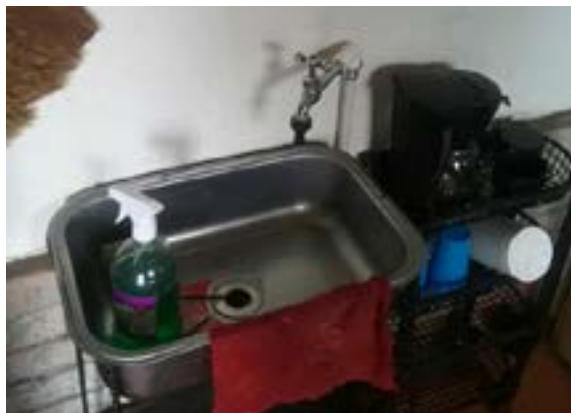
Las instalaciones en el aula, se encuentran en buen estado físico y en funcionamiento correcto.

Ilustración 430 Lavaplatos tipo llave.
Fuente: equipo de diagnóstico.

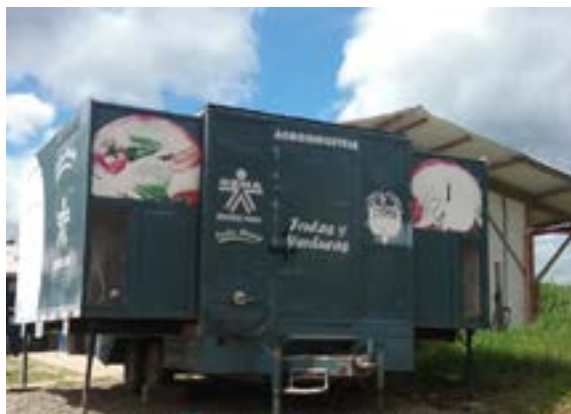
La cubierta del Bloque se encuentra a dos aguas y entregan a zona verde.

Ilustración 431 Fachada bloque 34.
Fuente: equipo de diagnóstico.

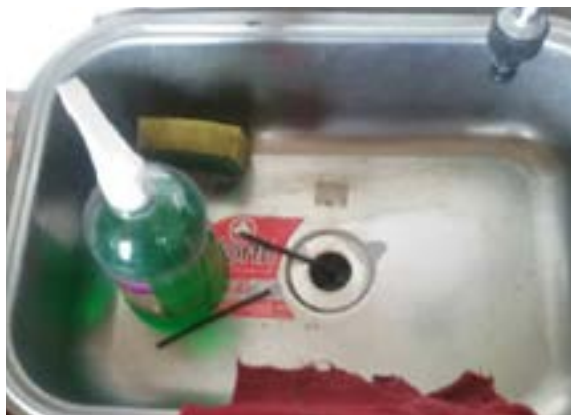
Ilustración 432 Sifón de lavamanos en PVCS de 2".
Fuente: equipo de diagnóstico.

El bloque cuenta en su interior con los desagües correspondientes de Aguas Negras el aula, y no presentan ningún problema para desaguar. Se recomienda cambiar sifones de piso y de aparatos sanitarios que se encuentran en mal estado.

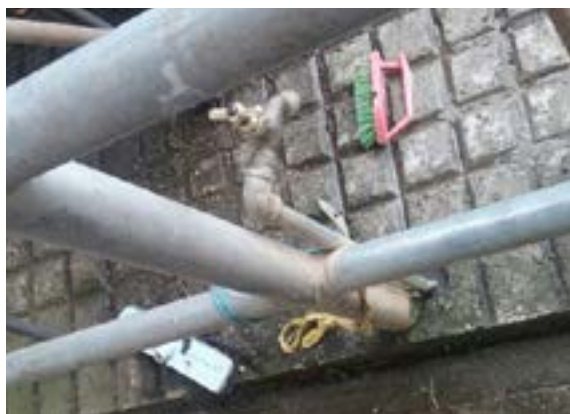
Las instalaciones en la zona de ordeño, se encuentran en buen estado físico y en funcionamiento correcto.

Ilustración 433 Llave tipo pesada.
Fuente: equipo de diagnóstico.

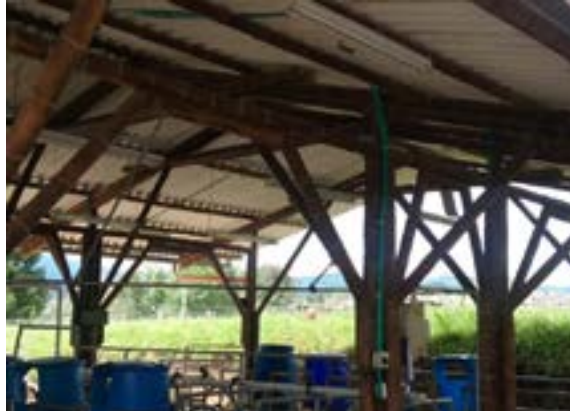
La cubierta del Bloque se encuentra a dos aguas y entregan a zona verde.

Ilustración 434 Cubierta bloque 35.
Fuente: equipo de diagnóstico.

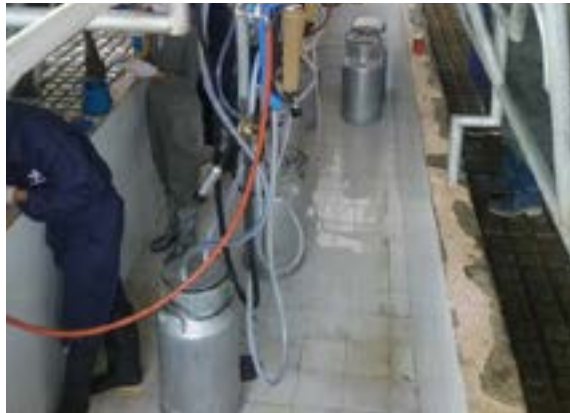
Ilustración 435 Sifón de piso en aluminio de 4".
Fuente: equipo de diagnóstico.

El bloque cuenta en su interior con los desagües correspondientes de Aguas Negras en la cafetería, y no presentan ningún problema para desaguar. Se recomienda cambiar sifones de piso y de aparatos sanitarios que se encuentran en mal estado.

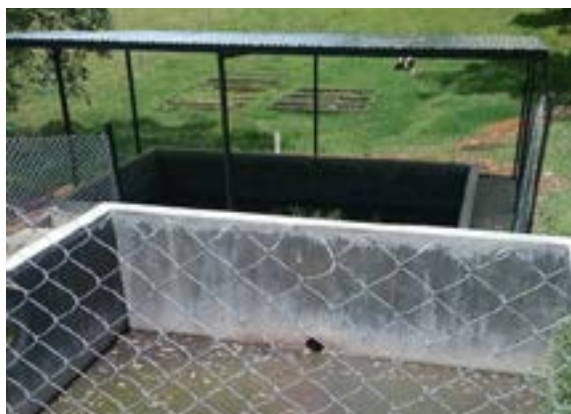
La PTAR fue entregada el año pasado, no funciona correctamente, debido a que recibe un caudal mayor para el cual fue diseñado, debido a que está recibiendo aguas lluvias.

Ilustración 436 PTAR.
Fuente: equipo de diagnóstico.
