DIAGNÓSTICO I N T E G R A L

POPAYÁN / Vol. 3

Centro No. 56

Centro Industrial y centro agropecuario de Popayán

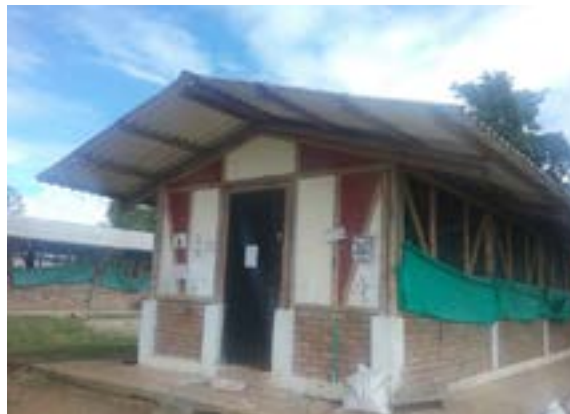
La cubierta del Bloque se encuentra a dos aguas y entregan a zona verde.

Ilustración 437 Fachada bloque 39.
Fuente: equipo de diagnóstico.

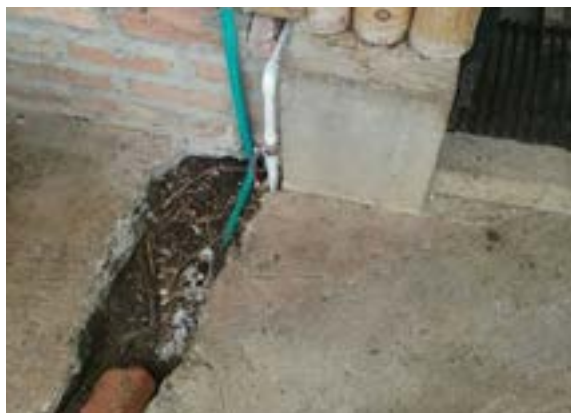
Se cuenta con Registros de control en el bloque, para cortar el agua en caso de reparación o mantenimiento.

Ilustración 438 Registro de control.
Fuente: equipo de diagnóstico.

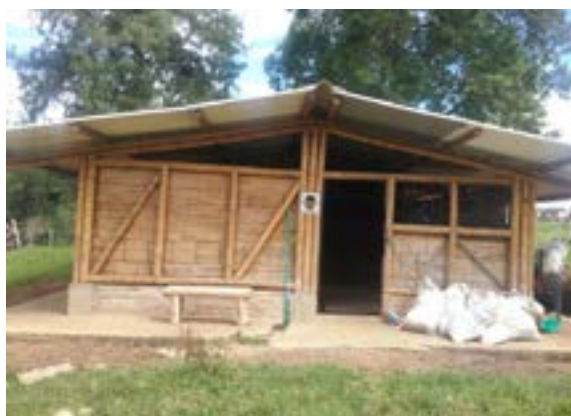
La cubierta del Bloque se encuentra a dos aguas y entregan a zona verde.

Ilustración 439 Fachada bloque 40.
Fuente: equipo de diagnóstico.

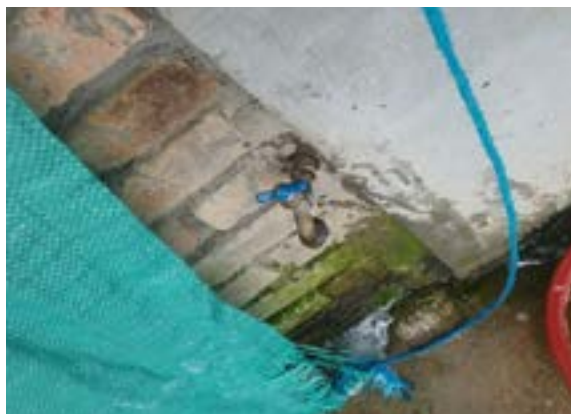
Las redes hidráulicas principales no se pudieron observar en la inspección debido a que están incrustadas en placas y muros, pero en lo que se pudo observar se vio que las tuberías están en HG.

No se cuenta con Registros de control en el bloque, para cortar el agua en caso de reparación o mantenimiento.

Ilustración 440 Llave tipo pesada.
Fuente: equipo de diagnóstico.

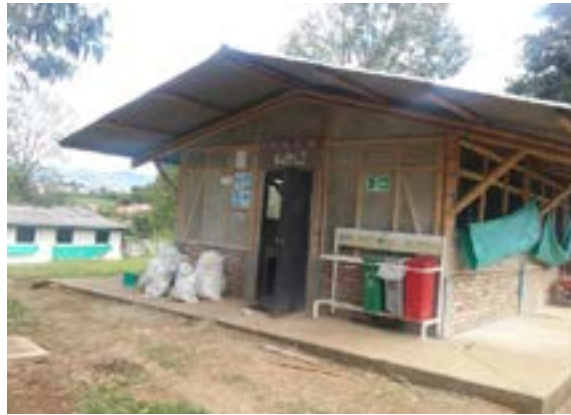
Ilustración 441 Fachada bloque 41.
Fuente: equipo de diagnóstico.

La cubierta del Bloque se encuentra a dos aguas y entregan a zona verde.

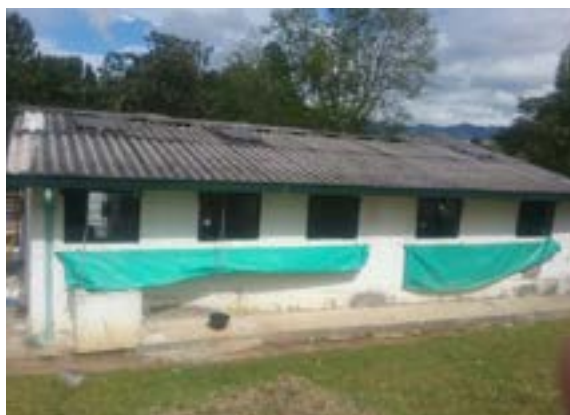
Ilustración 442 Fachada bloque 42.
Fuente: equipo de diagnóstico.

La cubierta del Bloque se encuentra a dos aguas y entregan a zona verde.

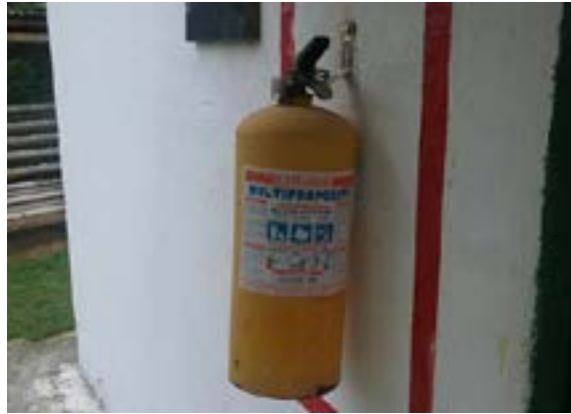
Ilustración 443 Extintor tipo multipropósito.
Fuente: equipo de diagnóstico.

El bloque cuenta con un extintor tipo multipropósito.

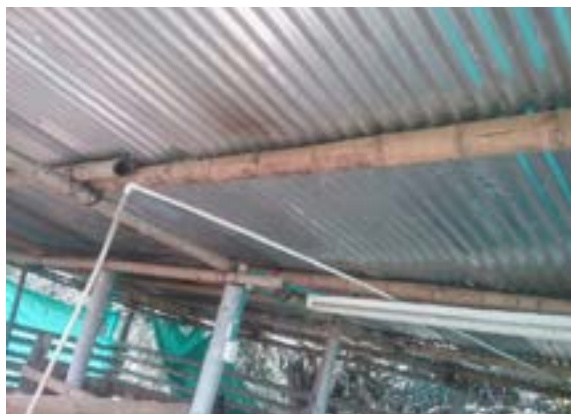
Ilustración 444 Tubería en PVCP.
Fuente: equipo de diagnóstico.

Las redes hidráulicas principales se encuentran a la vista y están en material PVCP de ½”.

No se cuenta con Registros de control en el bloque, para cortar el agua en caso de reparación o mantenimiento.

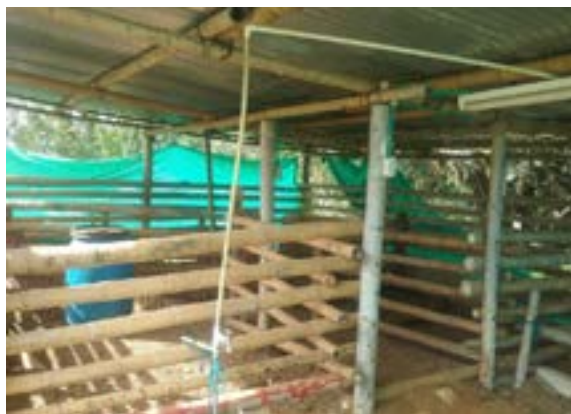
Ilustración 445 Punto hidráulico.
Fuente: equipo de diagnóstico.

Los puntos hidráulicos se encuentran en PVCP de ½”.

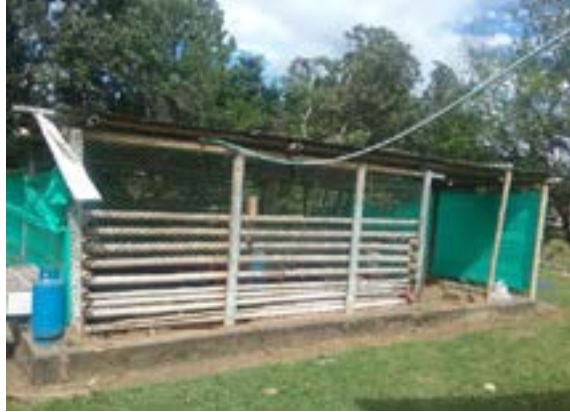
Ilustración 446 fachada bloque 43
Fuente: equipo de diagnóstico.

La cubierta del Bloque se encuentra a un agua y entregan a zona verde.

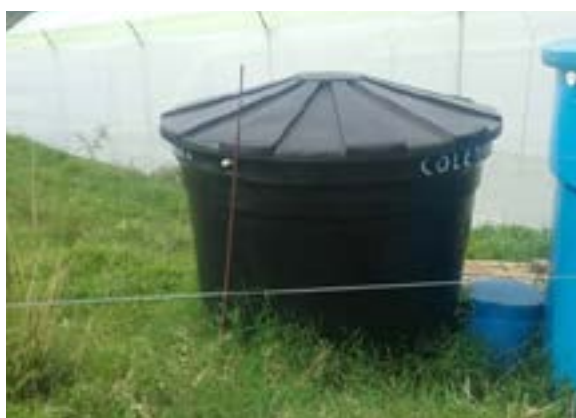
Ilustración 447 Tanque plástico de 5m³.
Fuente: equipo diagnóstico.

El bloque cuenta en su exterior con dos tanques plásticos superficiales, uno con capacidad de 10 m³ y otro con capacidad de 5 m³.

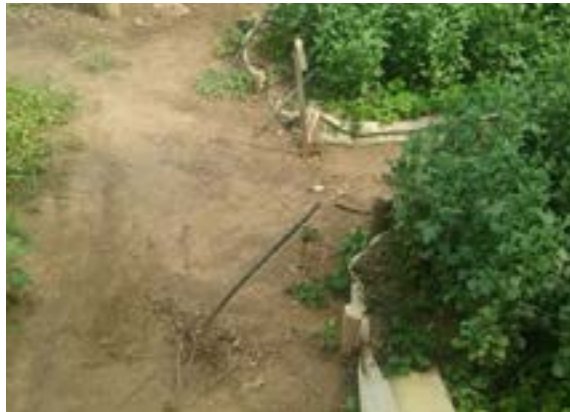
Ilustración 452 Manguera de alta presión.
Fuente: equipo de diagnóstico.

Las redes hidráulicas principales se encuentran manguera de alta presión de ½".
No se cuenta con Registros de control en el invernadero, en cada salida.

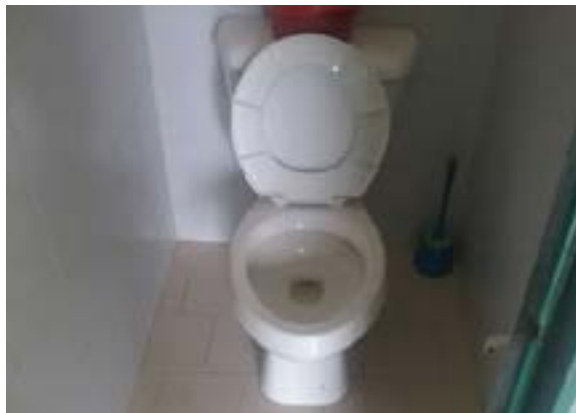
Ilustración 455 Retrete tipo tanque.
Fuente: equipo diagnóstico.

Las instalaciones de los baños, se encuentran en mal estado físico y en funcionamiento correcto.

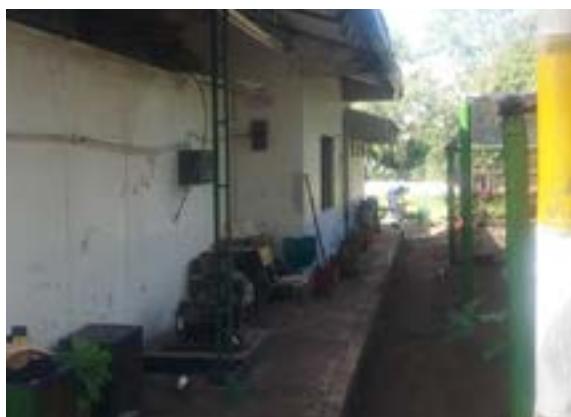
Ilustración 457 Fachada bloque 48.
Fuente: equipo de diagnóstico.

La cubierta del Bloque se encuentra a dos aguas y entregan a canal metálica, que entrega a bajantes y estas entregan a zona verde.

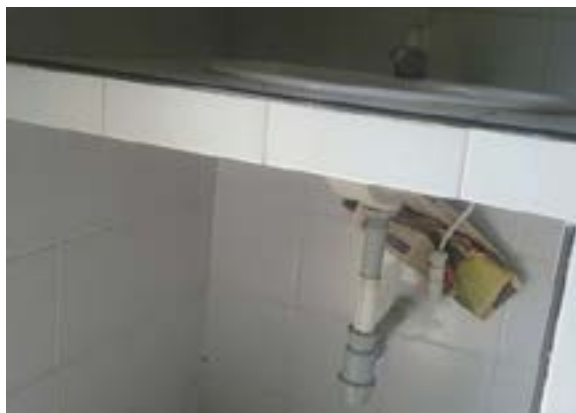
Ilustración 458 Sifón de lavamanos en PVC de 2".
Fuente: equipo diagnóstico.

El bloque cuenta en su interior con los desagües correspondientes de Aguas Negras en las zonas de los baños, y no presentan ningún problema para desaguar. Se recomienda cambiar sifones de piso y de aparatos sanitarios que se encuentran en mal estado.

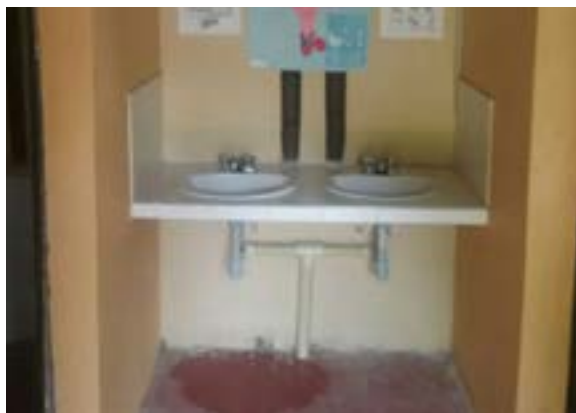
Ilustración 463 Lavamanos tipo llave.
Fuente: equipo diagnóstico.

Las instalaciones de los baños, se encuentran en mal estado físico y en funcionamiento correcto.

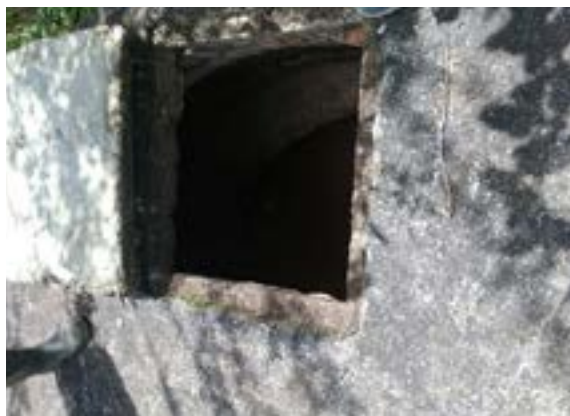
Ilustración 470 Pozo subterráneo.
Fuente: equipo de diagnóstico.

En el exterior se encuentra un tanque subterráneo, con terminación en ladrillo y capacidad aproximada para 15 m³ el tanque es de aguas lluvias y se utiliza para riego.

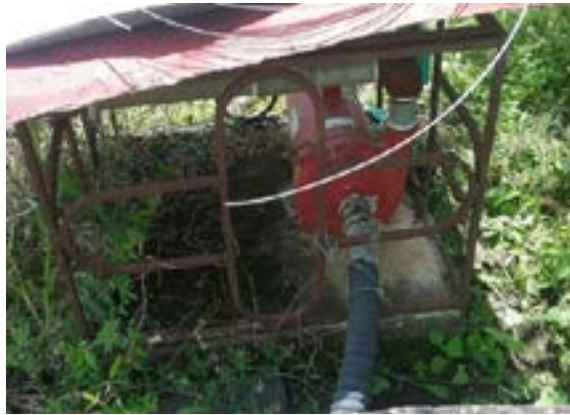
Ilustración 471 Equipo de bombeo para riego.
Fuente: equipo de diagnóstico.

El exterior tiene un equipo de bombeo eléctrico con capacidad de 1 HP.

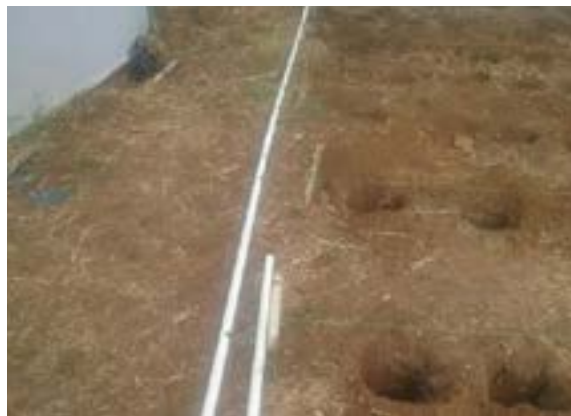
Ilustración 476 Tubería en PVCP de 1/2".
Fuente: equipo de diagnóstico.

Las redes hidráulicas se encuentra en están en PVCP.

No se cuenta con Registros de control en la zona del invernadero, para cortar el agua en caso de reparación o mantenimiento.

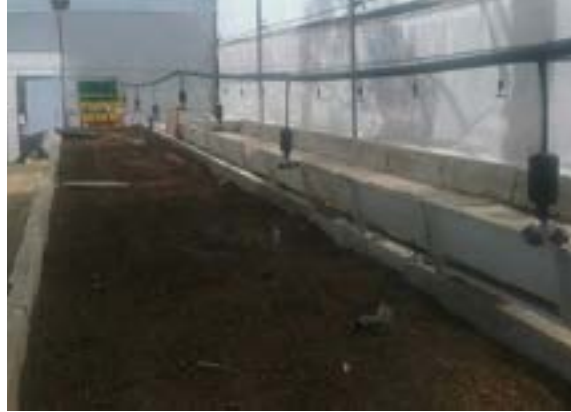
Ilustración 477 Aspersores.
Fuente: equipo de diagnóstico.

Las redes hidráulicas se encuentra en están en PVCP.

No se cuenta con Registros de control en la zona del invernadero, para cortar el agua en caso de reparación o mantenimiento.

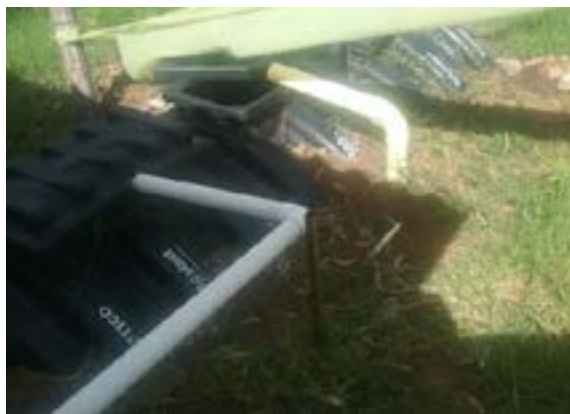
Ilustración 479 Tanque superficial.
Fuente: equipo de diagnóstico.

El bloque cuenta en su exterior con un tanque superficial plástico, con capacidad para 10000 lt.

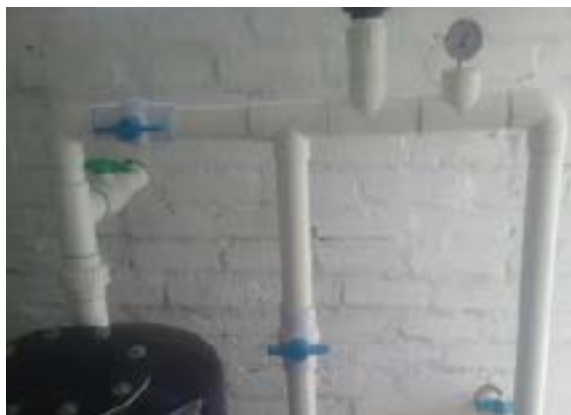
Ilustración 480 equipo de bombeo para riego.
Fuente: equipo de diagnóstico.

El exterior tiene un equipo de bombeo eléctrico con capacidad de 2 HP.

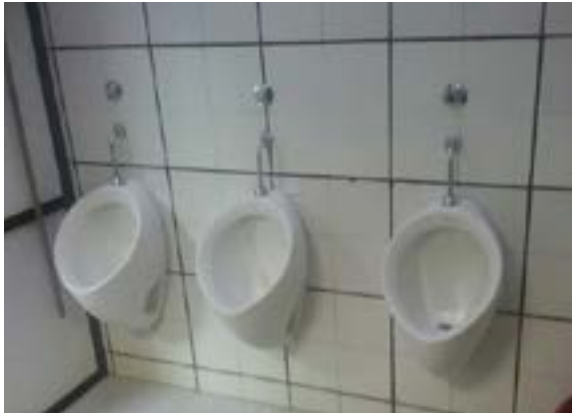
Las instalaciones de los baños y cocinas, se encuentran en estado físico defectuoso y en funcionamiento correcto.

Ilustración 481 Orinal tipo push.
Fuente: equipo diagnóstico.

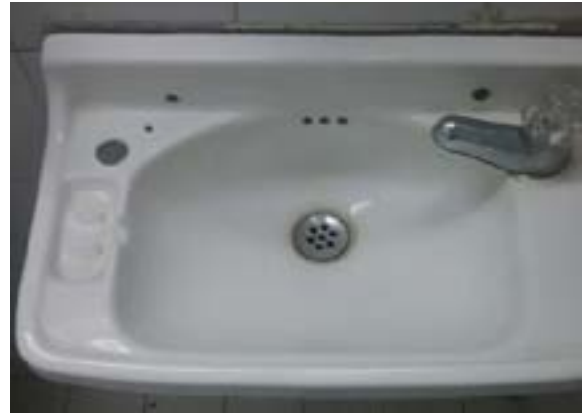
Ilustración 482 Lavamanos tipo llave.
Fuente: equipo diagnóstico.

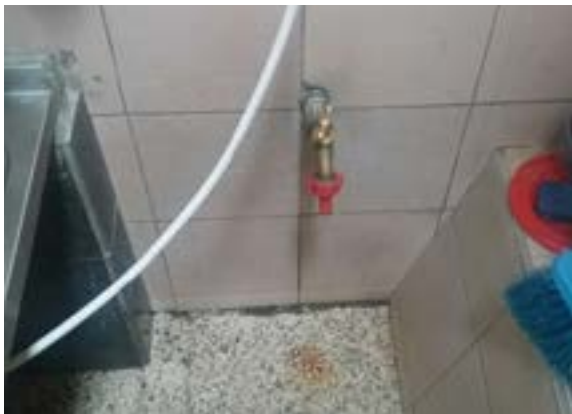
Los puntos hidráulicos se encuentran en diámetro de $\frac{1}{2}$ " y 2", y material de PVCP y HG, en los baños y cocinas.

Ilustración 483 Punto hidráulico de $\frac{1}{2}$ " en HG.
Fuente: equipo diagnóstico.

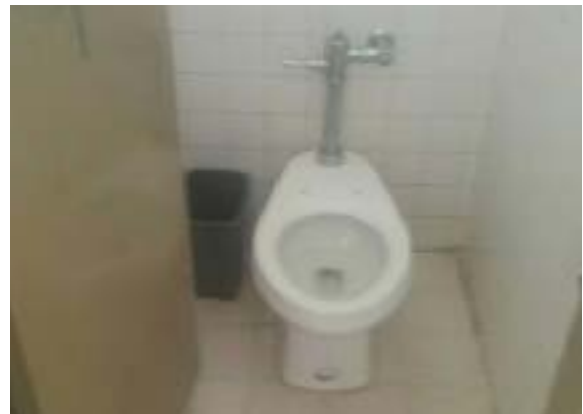
Ilustración 484 Punto hidráulico de 2" en HG.
Fuente: equipo diagnóstico.

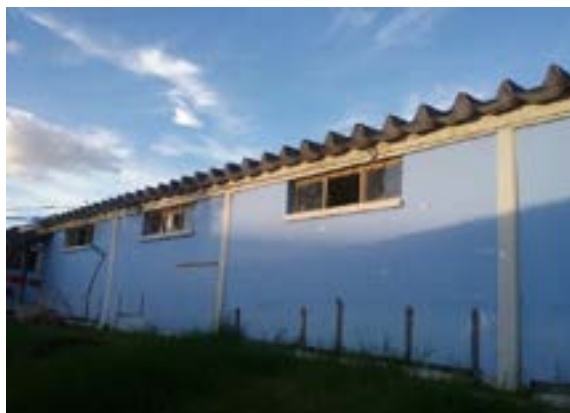
La cubierta del Bloque se encuentra a un agua y entregan al suelo, generando encharcamientos.

Ilustración 485 Fachada bloque 101.
Fuente: equipo de diagnóstico.

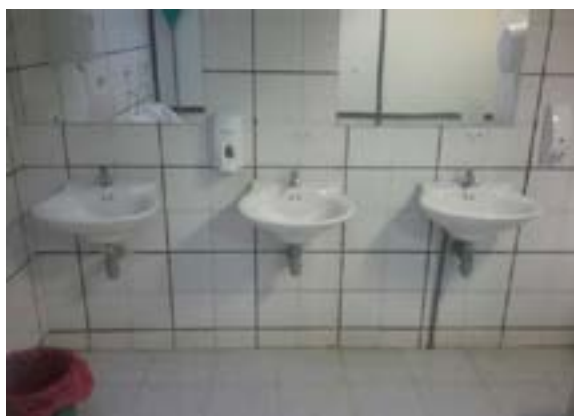
El bloque cuenta en su interior con los desagües correspondientes de Aguas Negras en las zonas de los baños y cocinas, y no presentan ningún problema para desaguar. Se recomienda cambiar sifones de piso y de aparatos sanitarios que se encuentran en mal estado.

Ilustración 486 Sifón de Lavamanos en PVCs de 2".
Fuente: equipo diagnóstico.

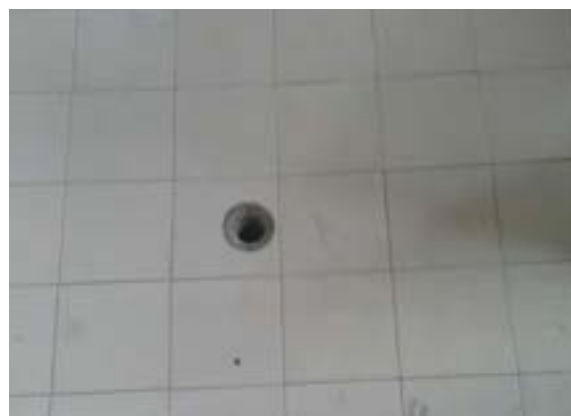
Ilustración 487 Sifón de piso en 2".
Fuente: equipo diagnóstico.

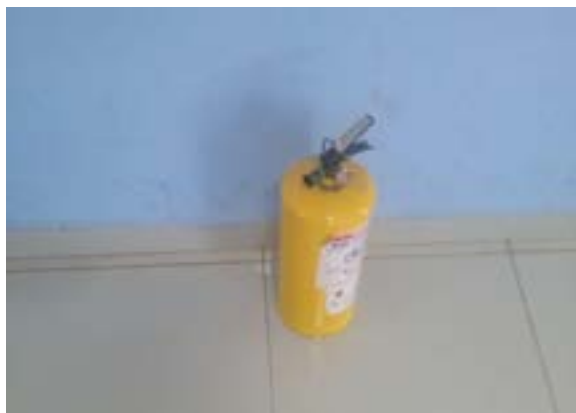
El bloque cuenta con 11 extintores, 1 extintor tipo CO₂, 1 extintor tipo agua a presión y 9 tipo multipropósito.

Ilustración 488 Extintor tipo multipropósito.
Fuente: equipo diagnóstico.

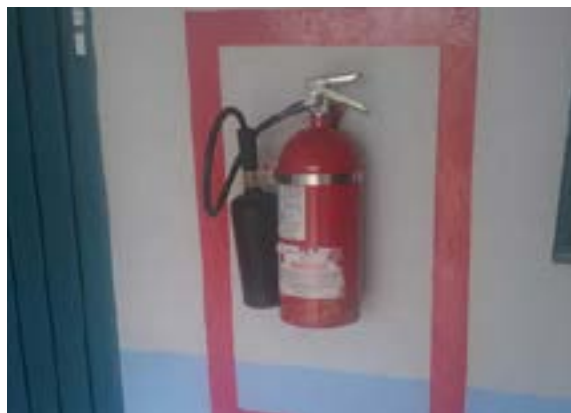
Ilustración 489 Extintor tipo CO2.
Fuente: equipo diagnóstico.

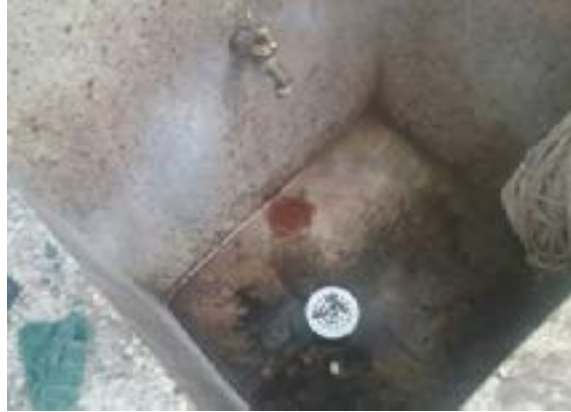
Las instalaciones en los talleres, se encuentran en estado físico correcto y en funcionamiento correcto.

Ilustración 490 Poceta de aseo.
Fuente: equipo de diagnóstico.

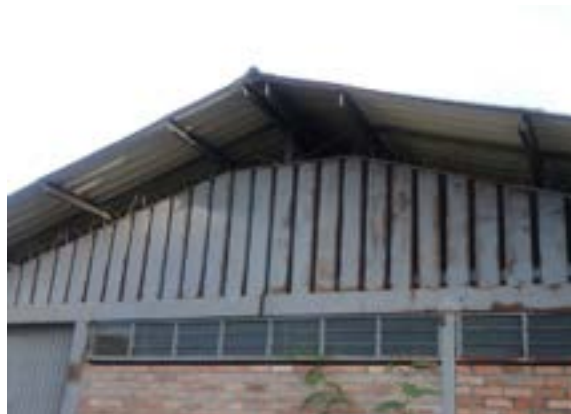
La cubierta del Bloque se encuentra a un agua y entregan al suelo, generando encharcamientos.

Ilustración 491 Fachada bloque 102.
Fuente: equipo de diagnóstico.

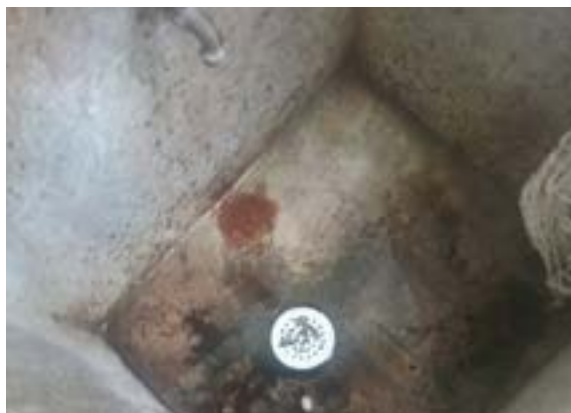
El bloque cuenta en su interior con los desagües correspondientes de Aguas Negras en las zonas de los talleres, y no presentan ningún problema para desaguar. Se recomienda cambiar sifones de piso y de aparatos sanitarios que se encuentran en mal estado.

Ilustración 492 Sifón de piso en aluminio de 2".
Fuente: equipo de diagnóstico.

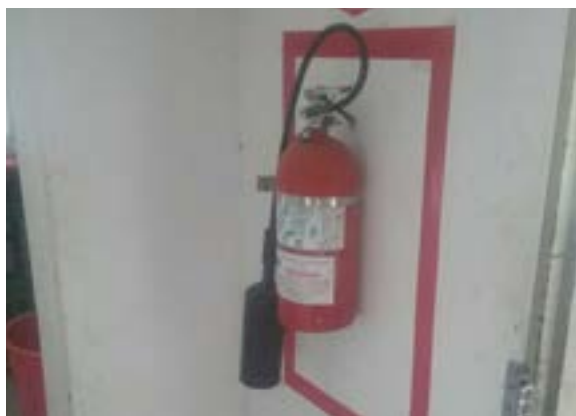
El bloque cuenta con 12 extintores, 3 extintor tipo CO₂, 1 extintor tipo agua a presión y 6 tipo multipropósito.

Ilustración 493 extintor tipo CO₂.
Fuente: equipo diagnóstico.

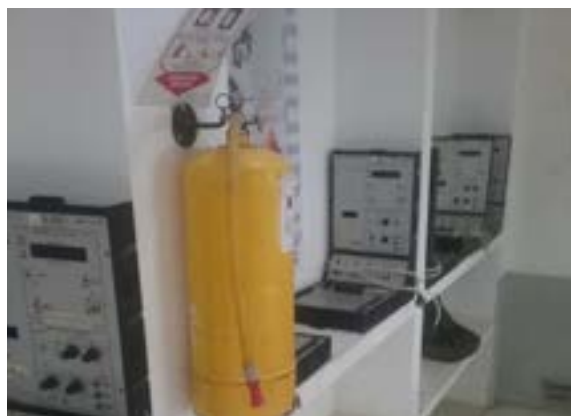
Ilustración 494 Extintor tipo multipropósito.
Fuente: equipo diagnóstico.

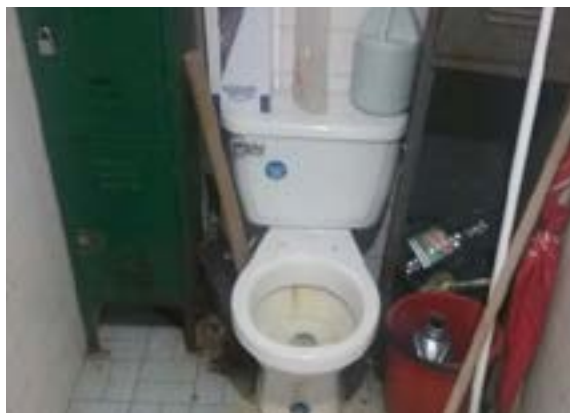
Las instalaciones en los talleres, se encuentran en estado físico defectuoso y en funcionamiento correcto.

Ilustración 495 Retrete tipo tanque.
Fuente: equipo de diagnóstico.

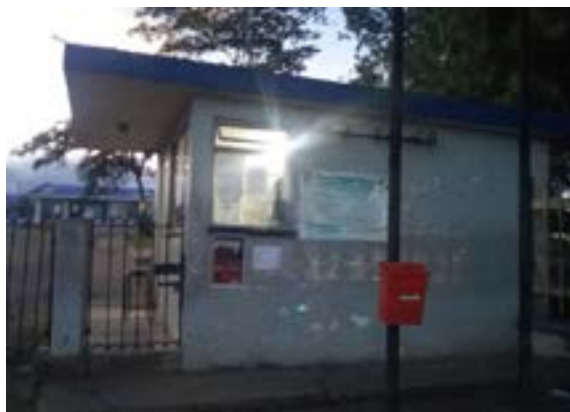
La cubierta del Bloque se encuentra a un agua y entregan a zona verde.

Ilustración 496 Fachada bloque 103.
Fuente: equipo de diagnóstico.

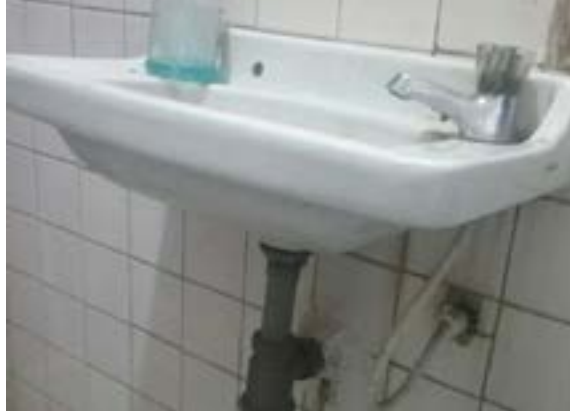
El bloque cuenta en su interior con los desagües correspondientes de Aguas Negras en las zonas del baño, y no presentan ningún problema para desaguar. Se recomienda cambiar sifones de piso y de aparatos sanitarios que se encuentran en mal estado.

Ilustración 497 Sifón de PVCS en 2".
Fuente: equipo de diagnóstico.

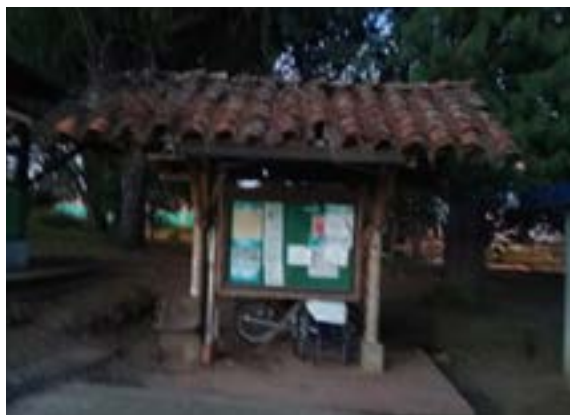
La cubierta del Bloque se encuentra a dos aguas y entregan a zona verde.

Ilustración 498 fachada bloque 104.
Fuente: equipo de diagnóstico.

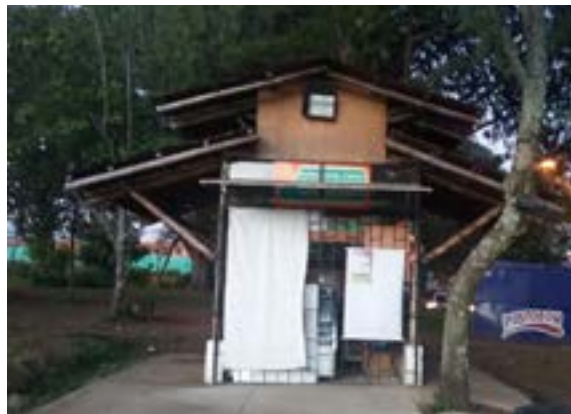
La cubierta del Bloque se encuentra a dos aguas y entregan a zona verde.

Ilustración 499 Fachada bloque 105.
Fuente: equipo de diagnóstico.

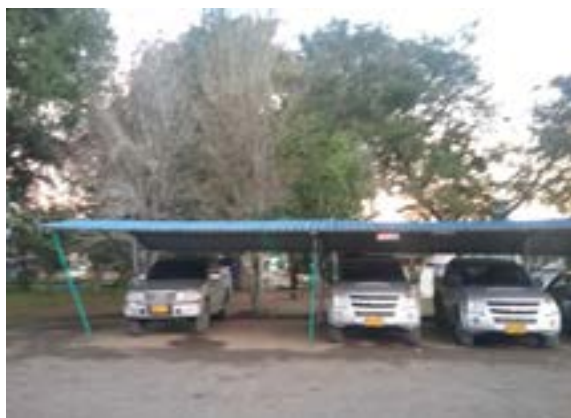
La cubierta del Bloque se encuentra a un agua y entregan a zona verde.

Ilustración 500 Fachada bloque 106.
Fuente: equipo de diagnóstico.

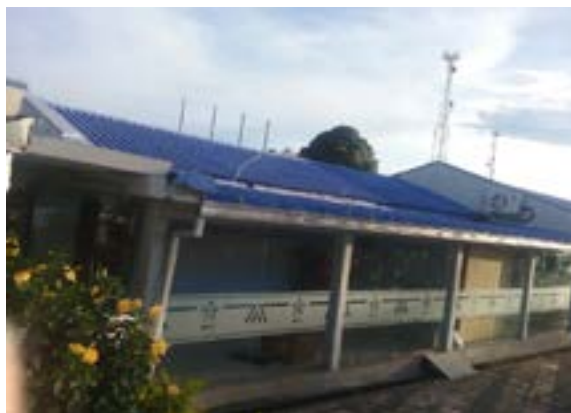
La cubierta del Bloque se encuentra a dos aguas y entregan a canal metálica que entrega a canal en el suelo y de ahí entrega a vía interna del centro.

Ilustración 501 Fachada bloque 107.
Fuente: equipo de diagnóstico.

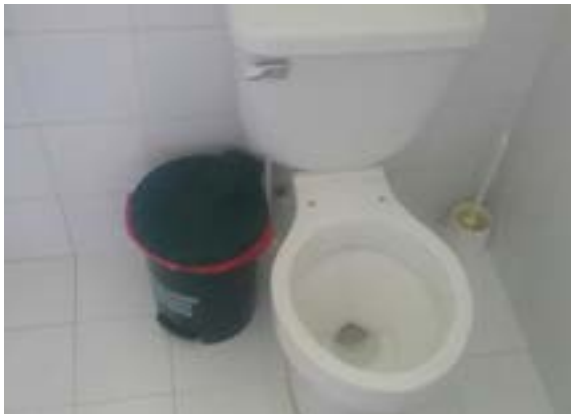
Las instalaciones en los talleres, se encuentran en estado físico defectuoso y en funcionamiento correcto.

Ilustración 502 Retrete tipo tanque.
Fuente: equipo diagnóstico.

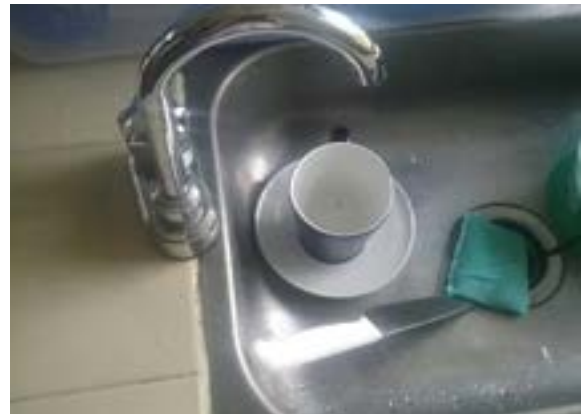
Ilustración 503 lavamanos tipo llave.
Fuente: equipo diagnóstico.

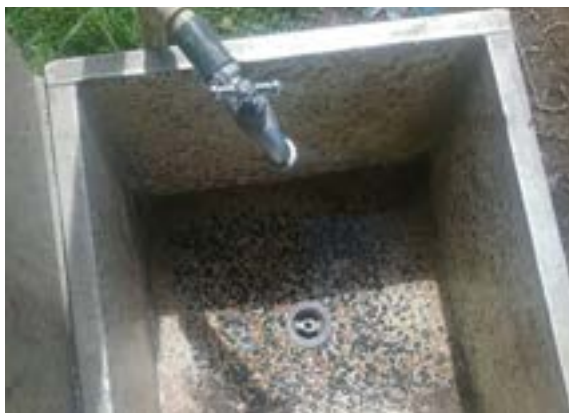
Los puntos hidráulicos se encuentran en diámetro de $\frac{1}{2}$ ", y material de PVCP, en la zona del baño, la cocina y el exterior.

Ilustración 504 Punto hidráulico en PVCP de 1/2".
Fuente: equipo de diagnóstico.

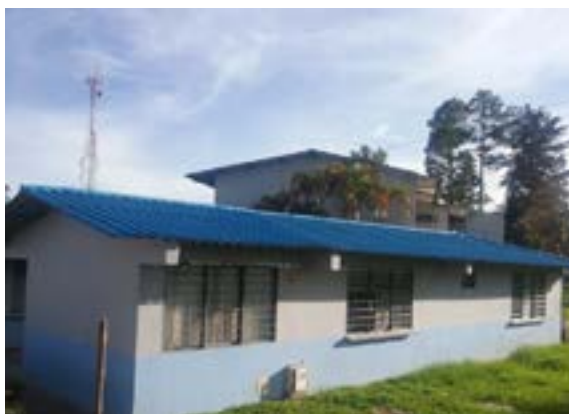
La cubierta del Bloque se encuentra a dos aguas que entregan a zona verde y a placa.

Ilustración 505 fachada bloque 108.
Fuente: equipo de diagnóstico.

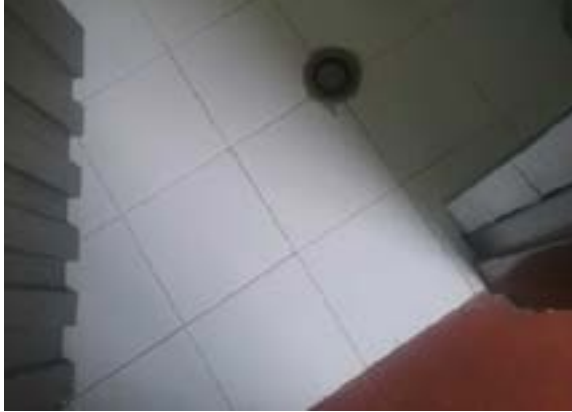
El bloque cuenta en su interior con los desagües correspondientes de Aguas Negras en las zonas del baño, y no presentan ningún problema para desaguar. Se recomienda cambiar sifones de piso y de aparatos sanitarios que se encuentran en mal estado.

Ilustración 506 Sifón de piso deshabilitado en 2".
Fuente: equipo diagnóstico.

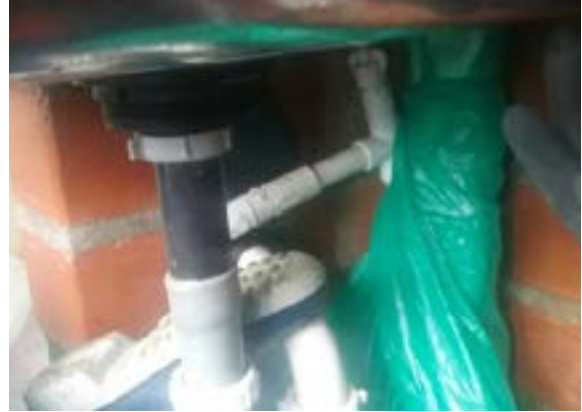
Ilustración 507 Sifón de lavaplatos en PVC de 2".
Fuente: equipo diagnóstico.

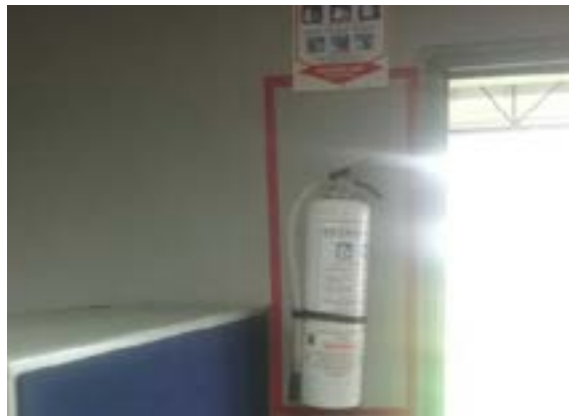
El bloque cuenta con dos extintores tipo Solkaflam.

Ilustración 508 Extintor tipo Solkaflam.
Fuente: equipo de diagnóstico.

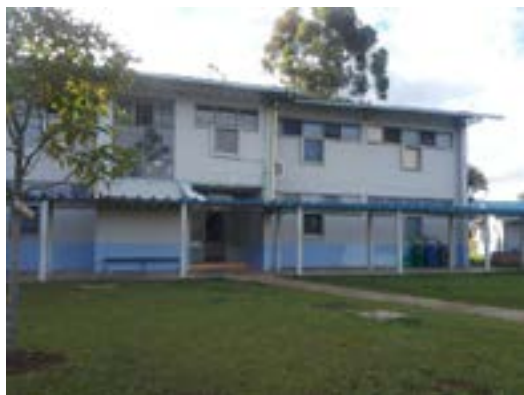
La cubierta del Bloque se encuentra a un agua, la cubierta superior recoge las aguas lluvias en canaletas metálicas y entrega a bajantes que las dejan en la cubierta inferior que entrega a zona verde.

Ilustración 509 Fachada bloque 109.
Fuente: equipo de diagnóstico.

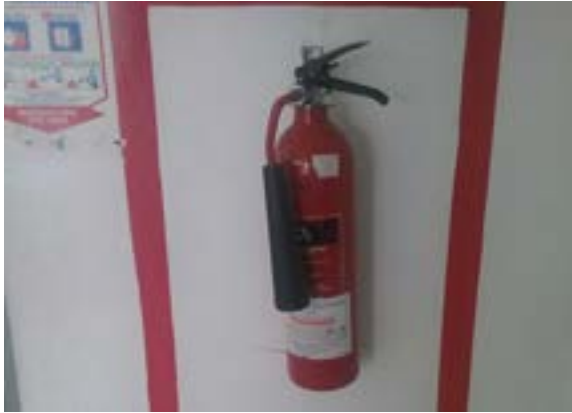
El bloque cuenta con tres extintores 1 tipo CO2 y 2 tipo Solkaflam.

Ilustración 510 Extintor tipo CO2.
Fuente: equipo diagnóstico.

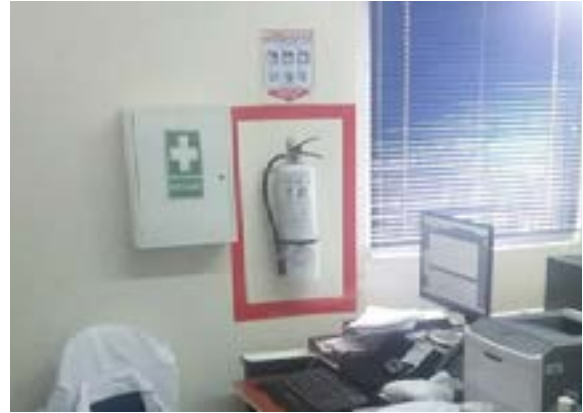
Ilustración 511 Extintor tipo Solkaflam.
Fuente: equipo diagnóstico.

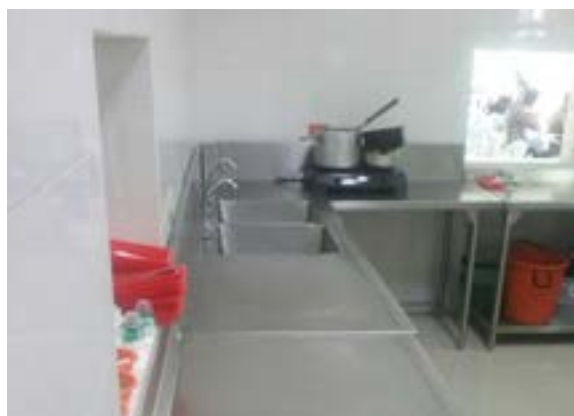
Las instalaciones en el baño, cafetería y enfermería, se encuentran en estado físico bueno y en funcionamiento correcto.

Ilustración 512 Lavaplatos tipo llave.
Fuente: equipo diagnóstico.

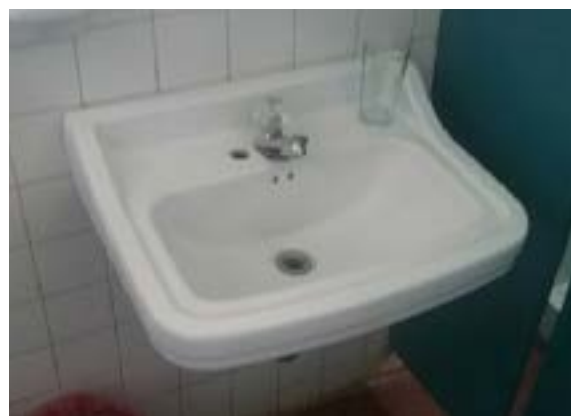
Ilustración 513 Lavamanos tipo llave.
Fuente: equipo diagnóstico.

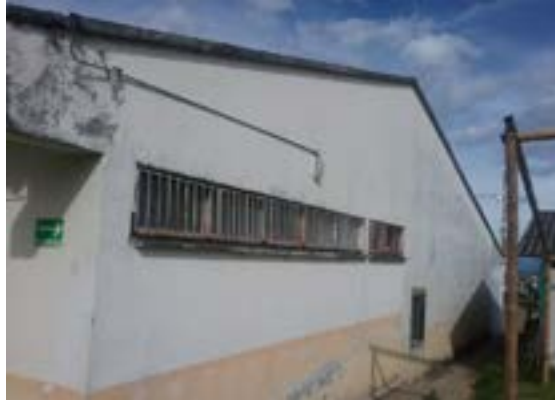
La cubierta del Bloque se encuentra a dos aguas, entregan a canal en el suelo que entrega a las vías internas del centro.

Ilustración 514 fachada bloque 10.
Fuente: equipo de diagnóstico.

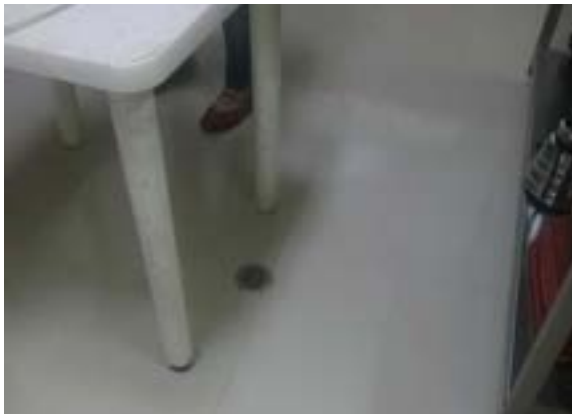
El bloque cuenta en su interior con los desagües correspondientes de Aguas Negras en las zonas del baño, cafetería y enfermería, y no presentan ningún problema para desaguar. Se recomienda cambiar sifones de piso y de aparatos sanitarios que se encuentran en mal estado.

Ilustración 515 Sifón de piso en aluminio de 2".
Fuente: equipo diagnóstico.

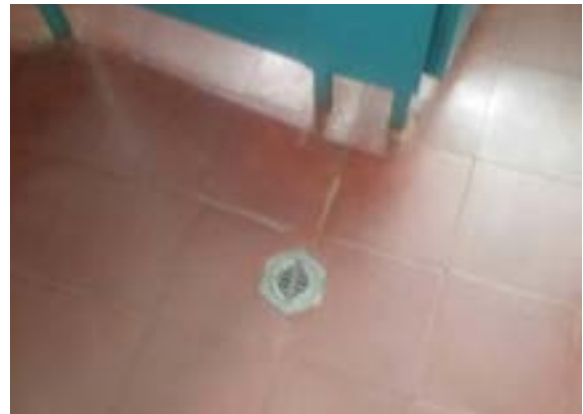
Ilustración 516 Sifón de piso en aluminio de 2".
Fuente: equipo diagnóstico.

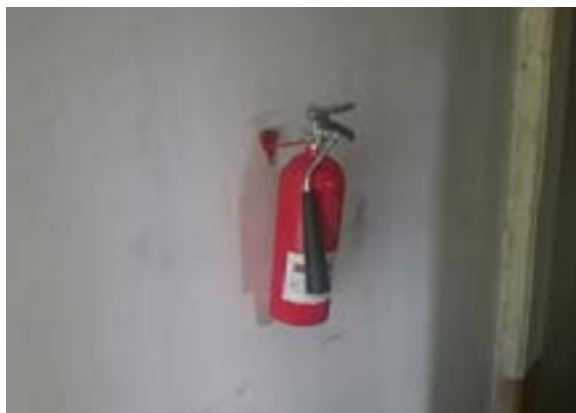
El bloque cuenta con 4 extintores, 1 tipo agua a presión, 2 tipo CO2 y 1 tipo multipropósito.

Ilustración 517 Extintor tipo CO2.
Fuente: equipo diagnóstico.

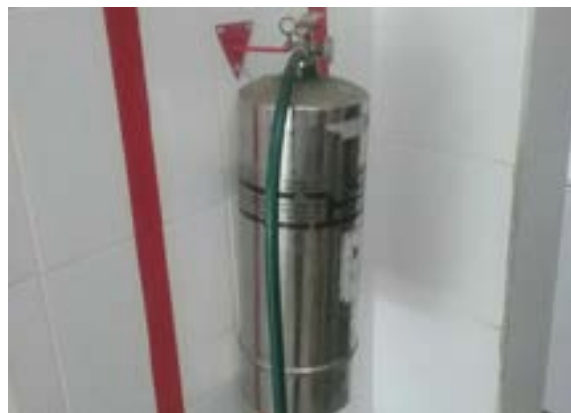
Ilustración 518 Extintor tipo agua a presión.
Fuente: equipo diagnóstico.

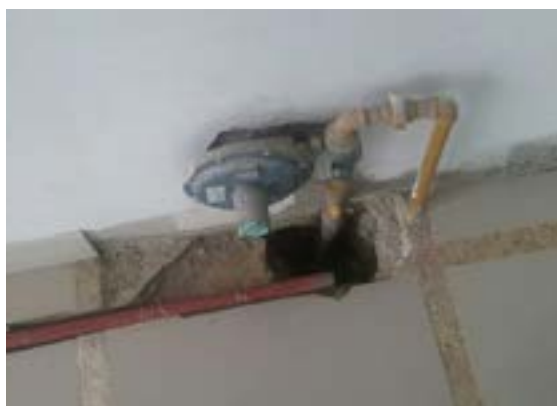
El bloque cuenta con red de gas natural en material HG y en diámetro de $\frac{1}{2}$ ".

Ilustración 519 Regulador red de gas.
Fuente: equipo de diagnóstico.

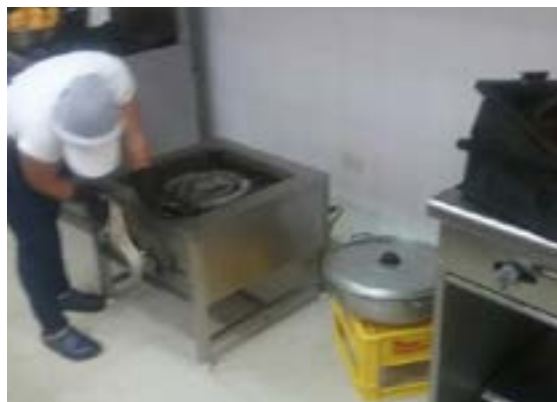
El bloque cuenta con aparatos gasodomésticos como estufas industriales.

Ilustración 520 Estufa industrial.
Fuente: equipo de diagnóstico.

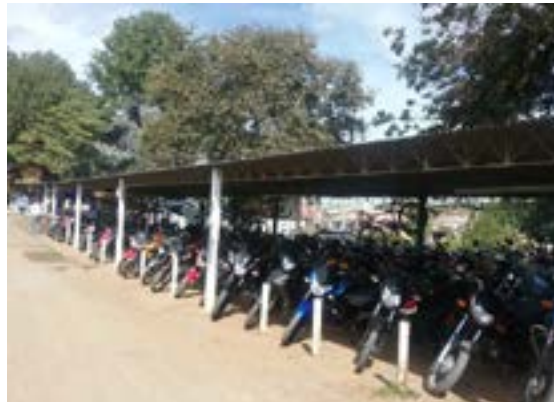
Ilustración 521 Fachada bloque 112.
Fuente: equipo de diagnóstico.

La cubierta del Bloque se encuentra a un agua que entrega a zona verde.

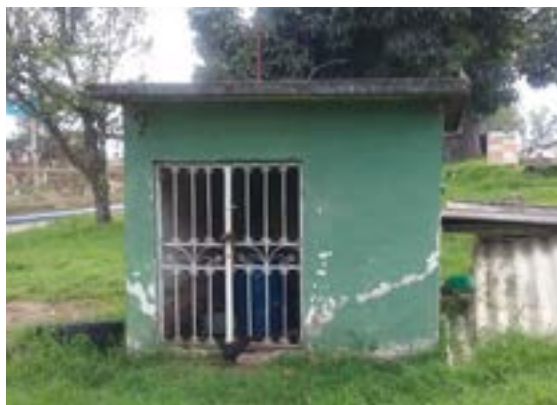
Ilustración 522 Fachada bloque 113.
Fuente: equipo de diagnóstico.

La cubierta del Bloque se encuentra a un agua que entrega a zona verde.

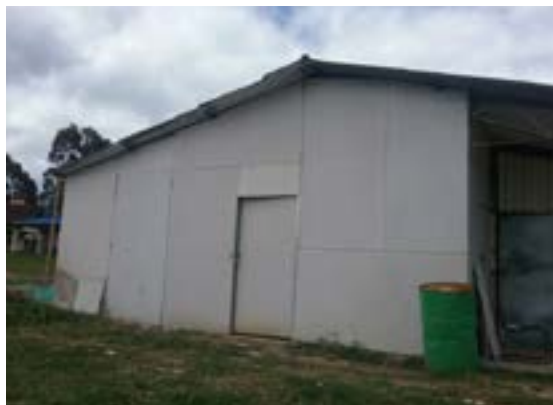
Ilustración 523 Fachada bloque 114.
Fuente: equipo de diagnóstico.

La cubierta del Bloque se encuentra a dos aguas que entrega a zona verde.

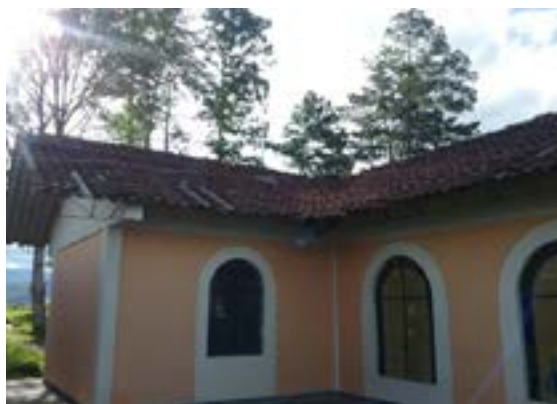
Ilustración 524 Fachada bloque 117.
Fuente: equipo de diagnóstico.

La cubierta del Bloque se encuentra a dos aguas que entrega a zona verde.

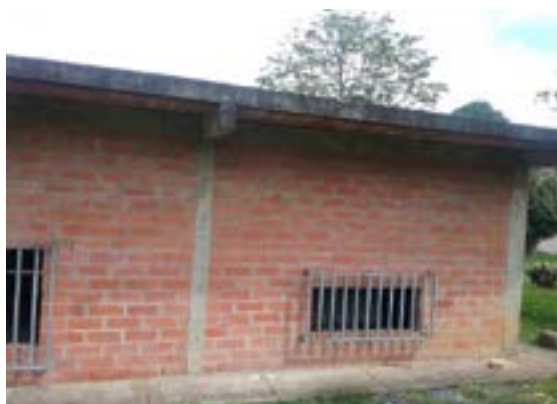
Ilustración 525 Fachada bloque 118.
Fuente: equipo de diagnóstico.

La cubierta del Bloque se encuentra a un agua que entrega a zona verde.

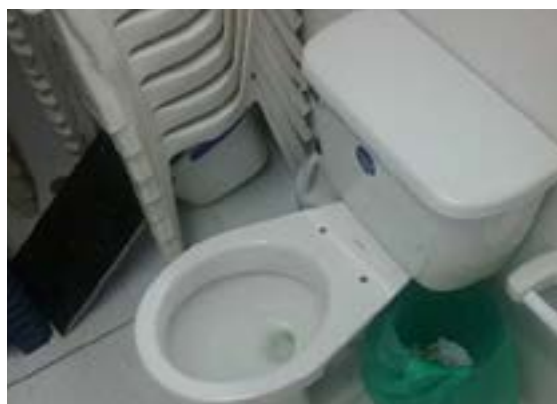
Ilustración 526 Retrete tipo tanque.
Fuente: equipo de diagnóstico.

Las instalaciones en el baño, se encuentran en estado físico bueno y en funcionamiento correcto.

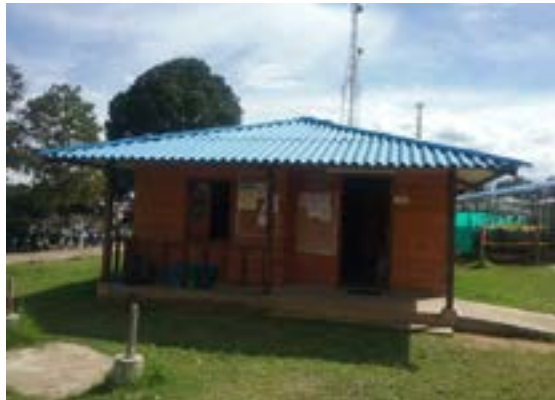
Ilustración 527 Fachada bloque 120.
Fuente: equipo de diagnóstico.

La cubierta del Bloque se encuentra a dos aguas, entregan zona verde.

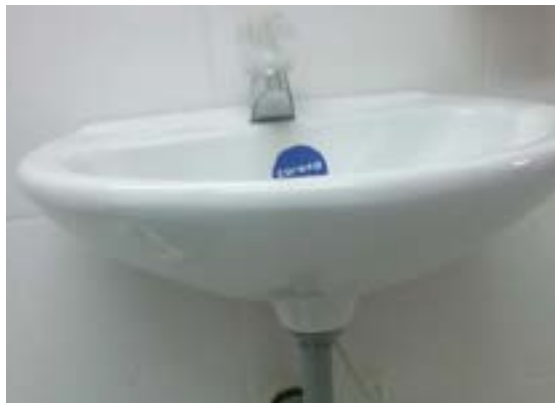
Ilustración 528 Sifón de lavamanos en PVCS de 2".
Fuente: equipo de diagnóstico.

El bloque cuenta en su interior con los desagües correspondientes de Aguas Negras en las zonas del baño, y no presentan ningún problema para desaguar. Se recomienda cambiar sifones de piso y de aparatos sanitarios que se encuentran en mal estado.

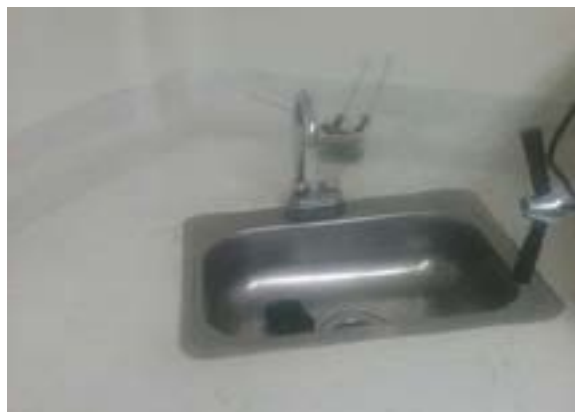
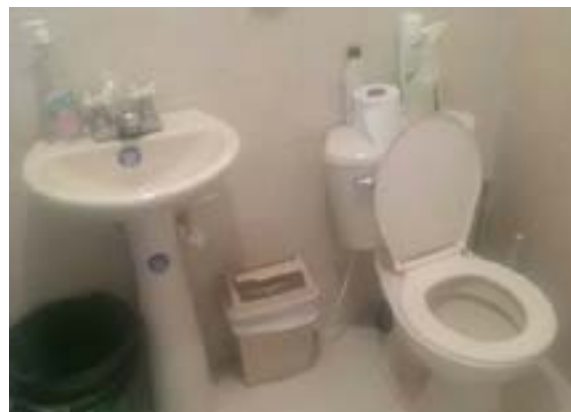
Las instalaciones en el baño, cocina y laboratorios, se encuentran en estado físico bueno y en funcionamiento correcto.

Ilustración 529 Lavaplatos tipo llave.
Fuente: equipo diagnóstico.

Ilustración 530 Instalaciones del baño.
Fuente: equipo diagnóstico.

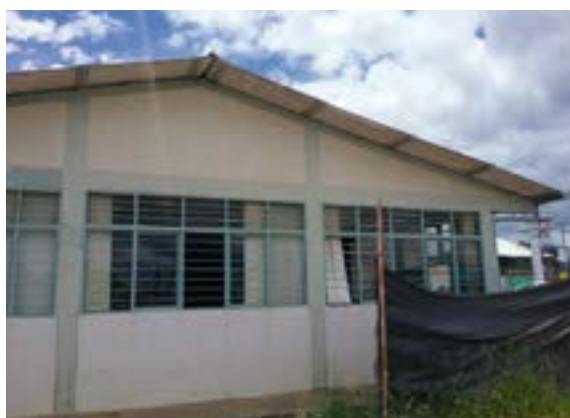
Ilustración 531 Fachada bloque 122.
Fuente: equipo de diagnóstico.

La cubierta del Bloque se encuentra a dos aguas, entregan a canal metálica, que entrega a bajantes y entregan a vía interna del centro.

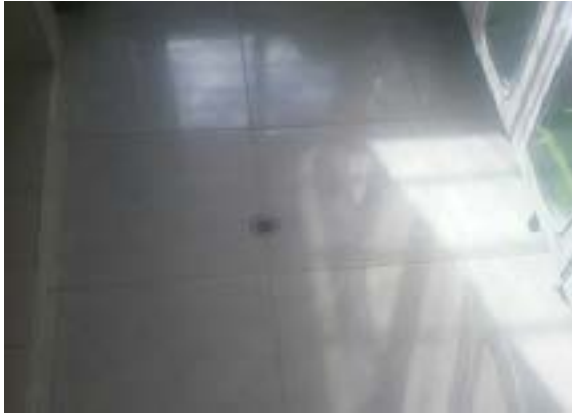
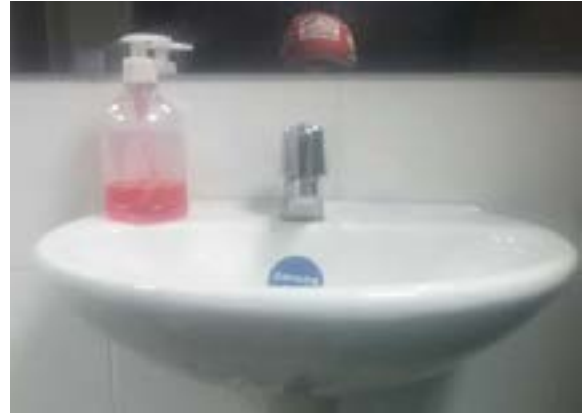
El bloque cuenta en su interior con los desagües correspondientes de Aguas Negras en las zonas del baño, cocina y laboratorios, y no presentan ningún problema para desaguar. Se recomienda cambiar sifones de piso y de aparatos sanitarios que se encuentran en mal estado.

Ilustración 532 Sifón de piso en aluminio de 2".
Fuente: equipo diagnóstico.

Ilustración 533 Sifón de lavamanos en PVC de 2".
Fuente: equipo diagnóstico.

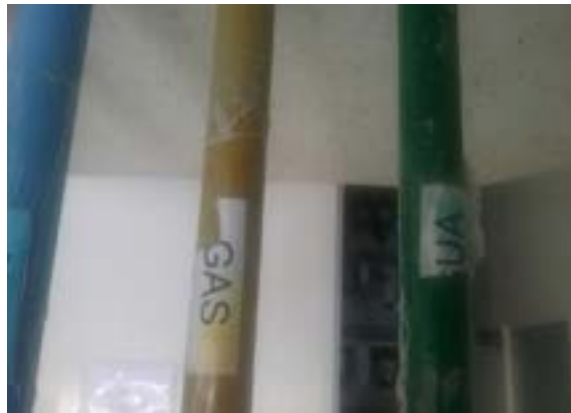
Ilustración 534 Red de gas.
Fuente: equipo de diagnóstico.

El bloque cuenta con una red de gas en HG de ½\".

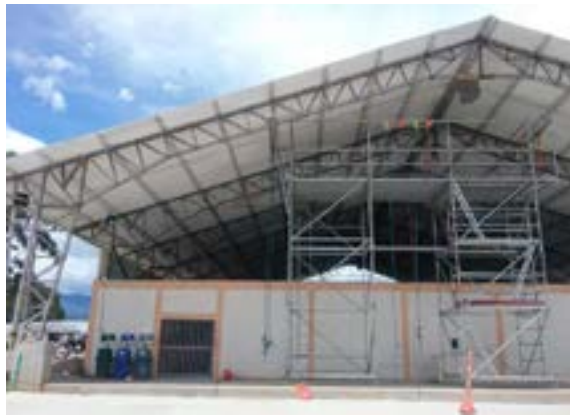
Ilustración 535 Fachada bloque 123.
Fuente: equipo de diagnóstico.

La cubierta del Bloque se encuentra a dos aguas, entregan a directamente al suelo, generando encharcamientos.

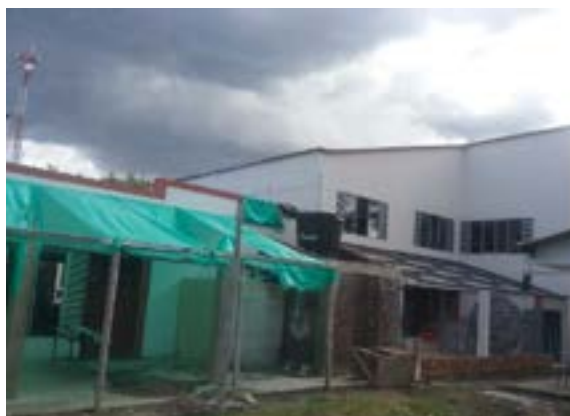
Ilustración 536 Fachada bloque 124.
Fuente: equipo de diagnóstico.

La cubierta del Bloque se encuentra a un agua, entregan a canales y bajantes que entregan al suelo, generando encharcamientos.

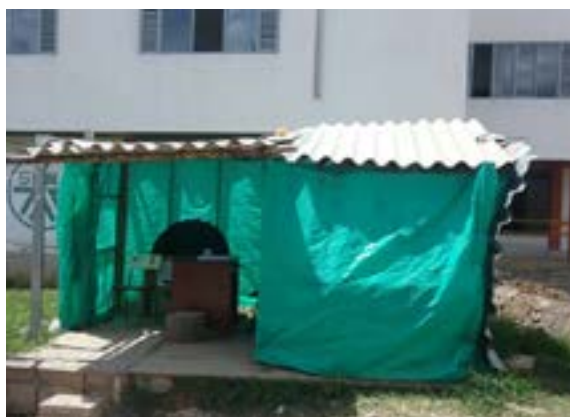
Ilustración 537 Fachada bloque 126.
Fuente: equipo de diagnóstico.

La cubierta del Bloque se encuentra a un agua, entregan a zona verde.

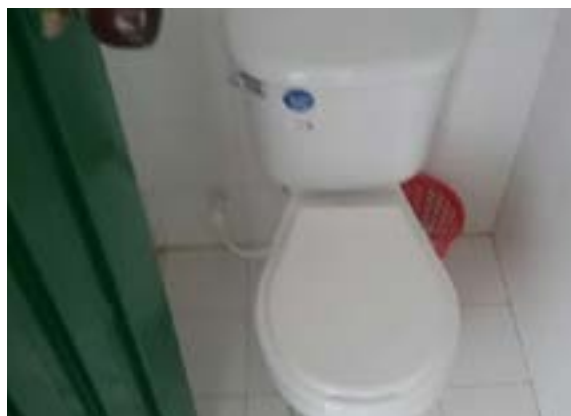
Ilustración 538 Retrete tipo tanque.
Fuente: equipo de diagnóstico.

Las instalaciones en el baño y laboratorios, se encuentran en estado físico bueno y en funcionamiento correcto.

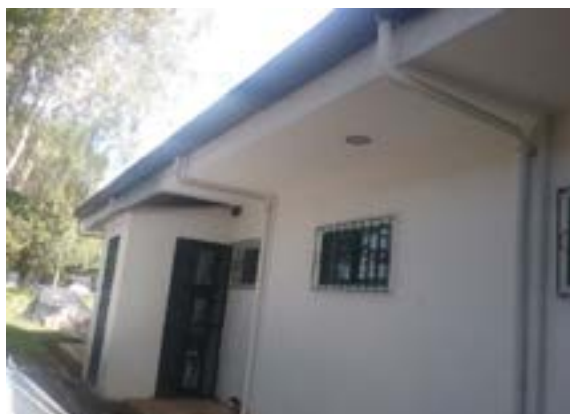
Ilustración 539 Fachada bloque 127.
Fuente: equipo de diagnóstico.

La cubierta del Bloque se encuentra a dos aguas, entregan a canal metálica, que entrega a bajantes y entregan a vía interna del centro.
