DIAGNÓSTICO I N T E G R A L

POPAYÁN / Vol. 3

Centro No. 56

Centro Industrial y centro agropecuario de Popayán

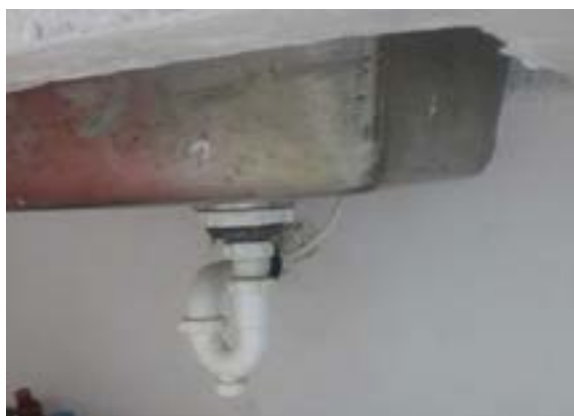
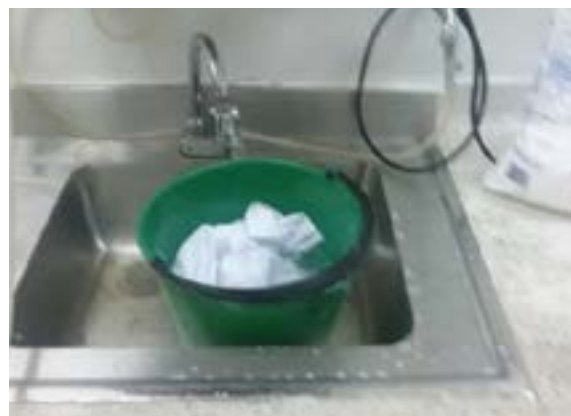
El bloque cuenta en su interior con los desagües correspondientes de Aguas Negras en las zonas del baño, cocina y laboratorios, y no presentan ningún problema para desaguar. Se recomienda cambiar sifones de piso y de aparatos sanitarios que se encuentran en mal estado.

Ilustración 540 Sifón de lavaplatos en PVCS de 2".
Fuente: equipo diagnóstico.

Ilustración 541 Sifón de lavaplatos en PVCS de 2".
Fuente: equipo diagnóstico.

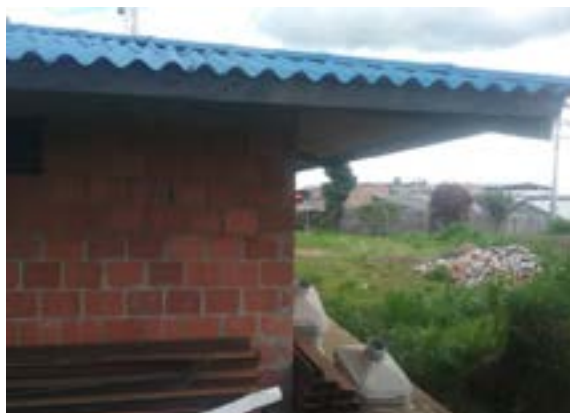
Ilustración 542 Fachada bloque 128.
Fuente: equipo de diagnóstico.

La cubierta del Bloque se encuentra a dos aguas, entregan a zona verde.

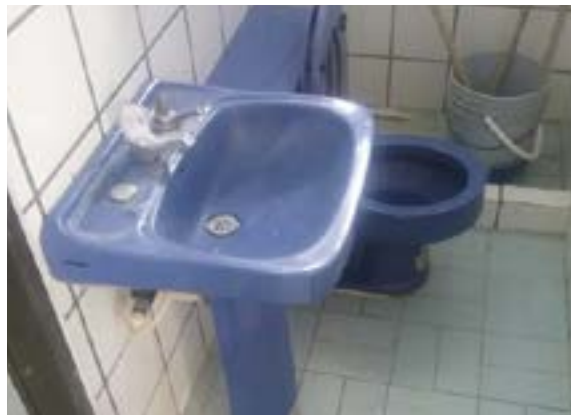
Ilustración 443 Lavamanos tipo llave.
Fuente: equipo de diagnóstico.

Las instalaciones en el baño, se encuentran en estado físico bueno y en funcionamiento correcto.

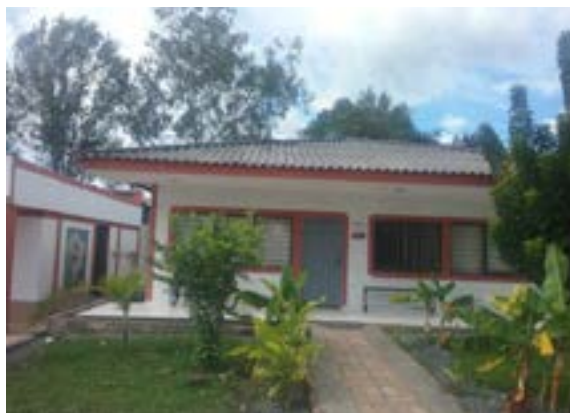
Ilustración 544 Fachada bloque 129.
Fuente: equipo de diagnóstico.

La cubierta del Bloque se encuentra a dos aguas, entregan a canal en el suelo, que entregan a la vía interna del centro.

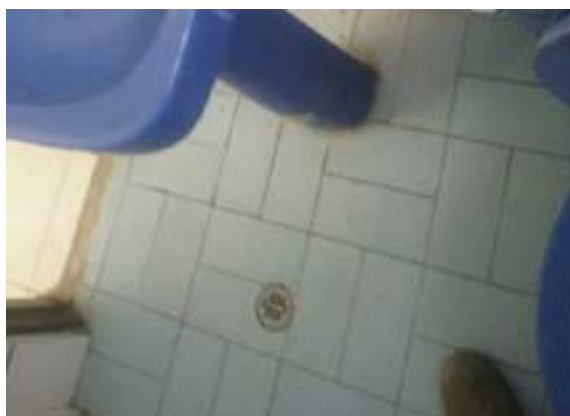
Ilustración 545 Sifón de piso en aluminio de 2".
Fuente: equipo de diagnóstico.

El bloque cuenta en su interior con los desagües correspondientes de Aguas Negras en las zonas del baño, y no presentan ningún problema para desaguar. Se recomienda cambiar sifones de piso y de aparatos sanitarios que se encuentran en mal estado.

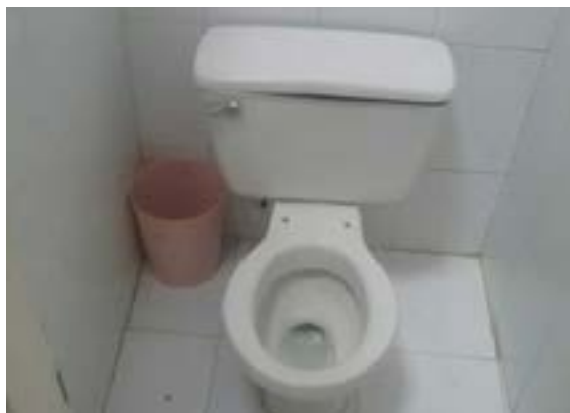
Ilustración 546 Retrete tipo tanque.
Fuente: equipo de diagnóstico.

Las instalaciones en el baño, se encuentran en estado físico defectuoso y en funcionamiento correcto.

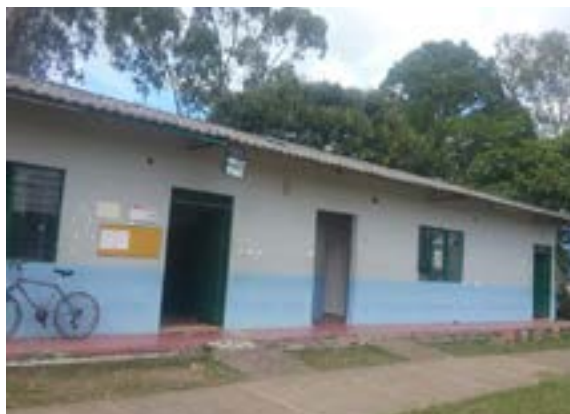
Ilustración 547 Fachada bloque 130.
Fuente: equipo de diagnóstico.

La cubierta del Bloque se encuentra a dos aguas, entregan a canal en el suelo, que entregan a zona verde.

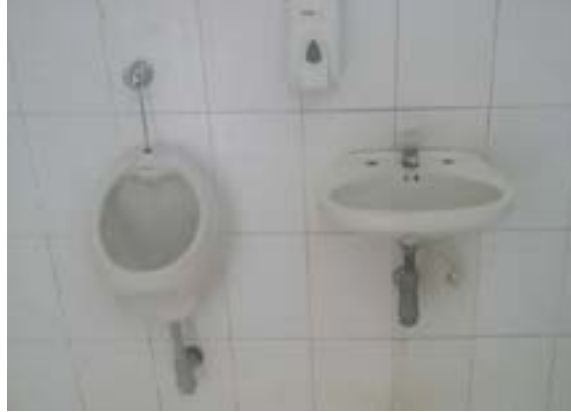
Ilustración 448 Sifón de lavamanos y orinal en PVCS de 2".
Fuente: equipo de diagnóstico.

El bloque cuenta en su interior con los desagües correspondientes de Aguas Negras en las zonas del baño, y no presentan ningún problema para desaguar. Se recomienda cambiar sifones de piso y de aparatos sanitarios que se encuentran en mal estado.

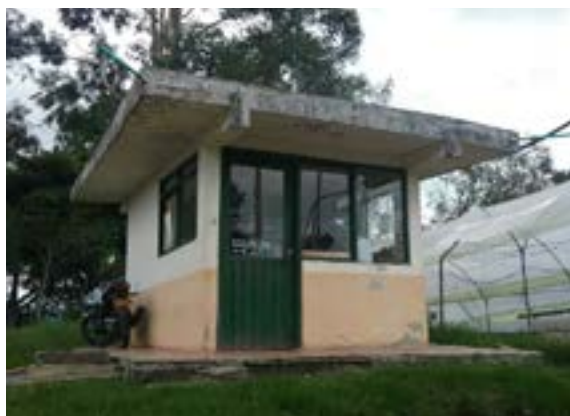
Ilustración 549 Fachada bloque 131.
Fuente: equipo de diagnóstico.

La cubierta del Bloque se encuentra a un agua, entrega a zona verde.

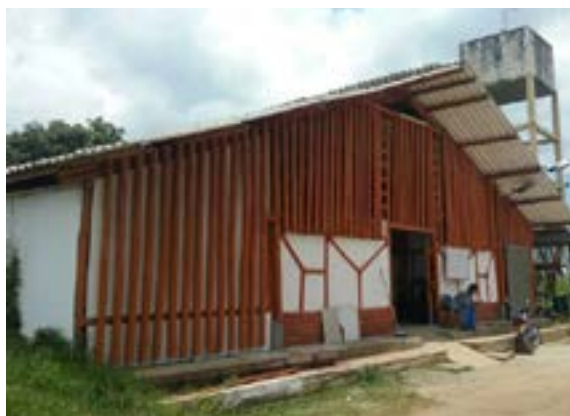
Ilustración 550 Fachada bloque 133.
Fuente: equipo de diagnóstico.

La cubierta del Bloque se encuentra a un agua, entrega a zona verde.

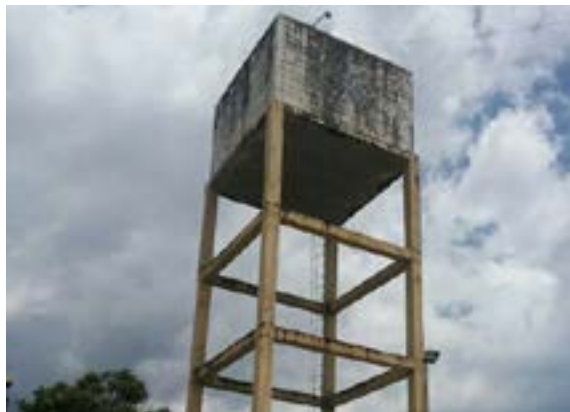
Ilustración 551 Tanque elevado.
Fuente: equipo de diagnóstico.

El bloque es un tanque elevado en concreto de agua potable, con capacidad para 60 m³.

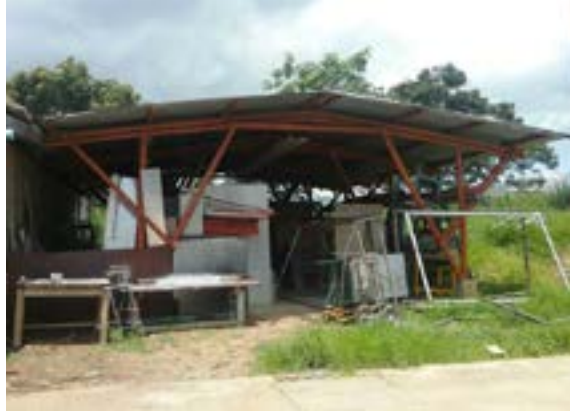
Ilustración 552 Fachada bloque 135.
Fuente: equipo de diagnóstico.

La cubierta del Bloque se encuentra a un agua, entrega a zona verde.

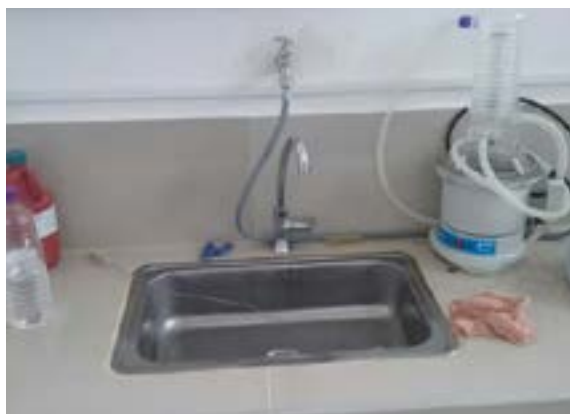
Ilustración 553 Lavamanos tipo llave.
Fuente: equipo de diagnóstico.

Las instalaciones en el laboratorio, se encuentran en estado físico defectuoso y en funcionamiento correcto.

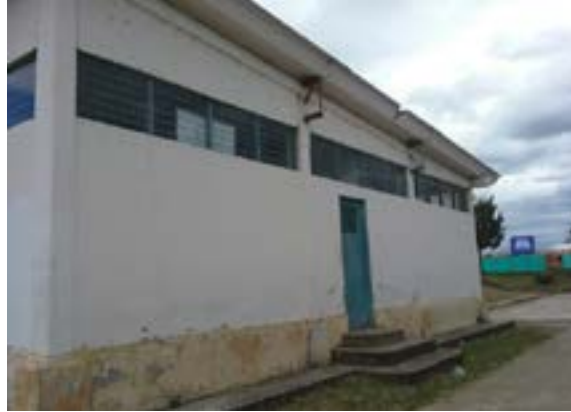
Ilustración 554 Fachada bloque 136.
Fuente: equipo de diagnóstico.

La cubierta del Bloque se encuentra a dos aguas, entregan a canal en el suelo, que entregan a zona verde.

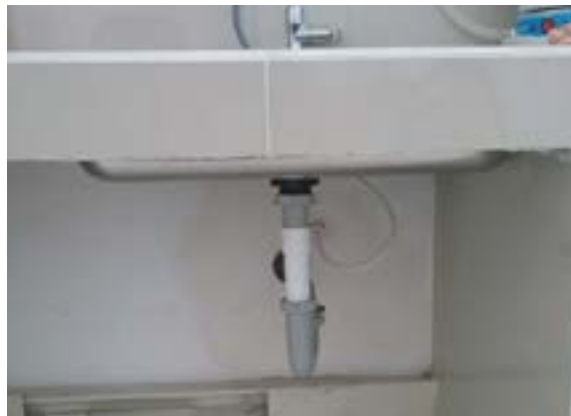
Ilustración 555 Sifón de lavamanos en PVCS en 2".
Fuente: equipo de diagnóstico.

El bloque cuenta en su interior con los desagües correspondientes de Aguas Negras en las zonas del baño, y no presentan ningún problema para desaguar. Se recomienda cambiar sifones de piso y de aparatos sanitarios que se encuentran en mal estado.

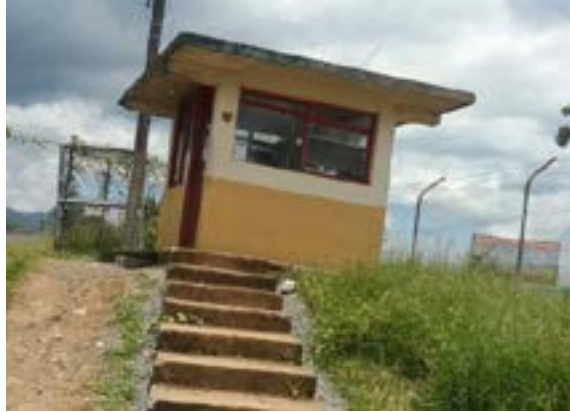
Ilustración 556 Fachada bloque 137.
Fuente: equipo de diagnóstico.

La cubierta del Bloque se encuentra a un agua, entrega a zona verde.

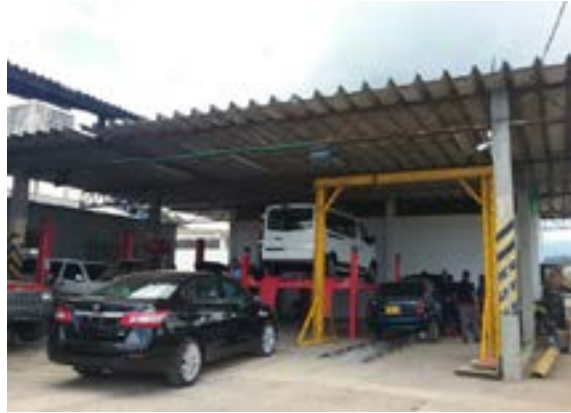
Ilustración 557 fachada bloque 138.
Fuente: equipo de diagnóstico.

La cubierta del Bloque se encuentra a un agua, entrega directamente al suelo.
