CONTRATO DE CONSULTORIA No. 937 DE 2015

ESTUDIOS DE VULNERABILIDAD SÍSMICA Y LOS DISEÑOS DE REFORZAMIENTO ESTRUCTURAL DE LOS ELEMENTOS ESTRUCTURALES Y NO ESTRUCTURALES, CON FUNDAMENTO EN EL REGLAMENTO COLOMBIANO DE DISEÑO Y CONSTRUCCIÓN SISMO RESISTENTE NSR-10 DE EDIFICACIONES DEL SENA – FASE 3, LOCALIZADAS EN LA CIUDAD DE BOGOTA D.C., UBICADA EN ZONA DE AMENAZA SÍSMICA INTERMEDIA, EN LOS GRUPOS 1, 2, 3 Y 4.

**INFORME ESTUDIO DE SUELOS
SENA COMPLEJO PALOQUEMAO - GRUPO 1
AVENIDA CARRERA 30 # 15-53, BOGOTÁ D.C.**

TECNICAS COLOMBIANAS DE INGENIERIA S.A.S.

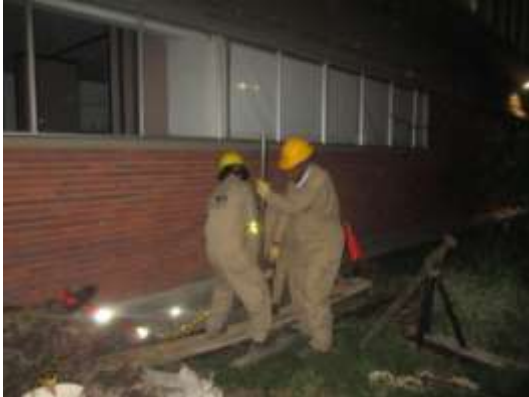
Fotografía 4-1 Ejecución del Sondeo S-1
Fuente: Técnicas Colombianas de Ingeniería, 2016

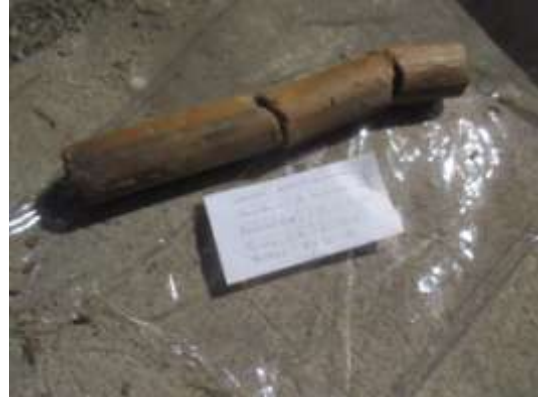
Fotografía 4-2 Muestra No 6 del Sondeo S-1
Fuente: Técnicas Colombianas de Ingeniería, 2016

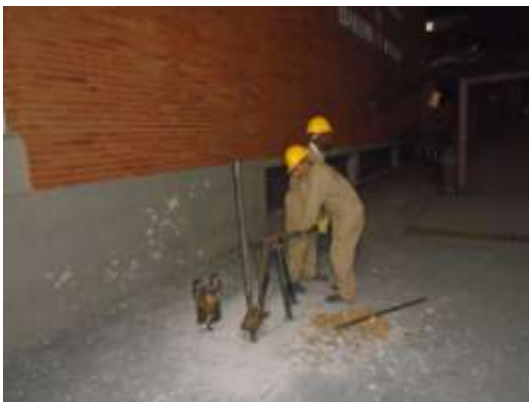
Fotografía 4-3 Ejecución del Sondeo S-2
Fuente: Técnicas Colombianas de Ingeniería, 2016

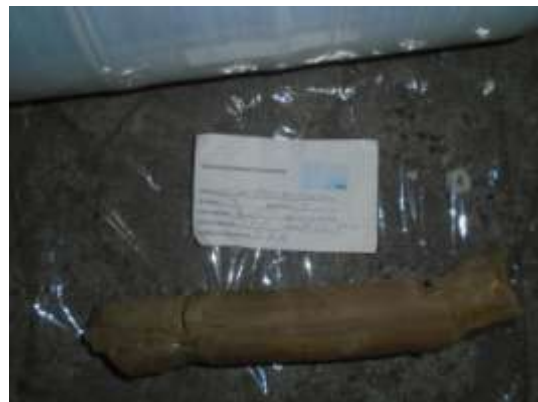
Fotografía 4-4 Muestra No 7 del Sondeo S-2
Fuente: Técnicas Colombianas de Ingeniería, 2016

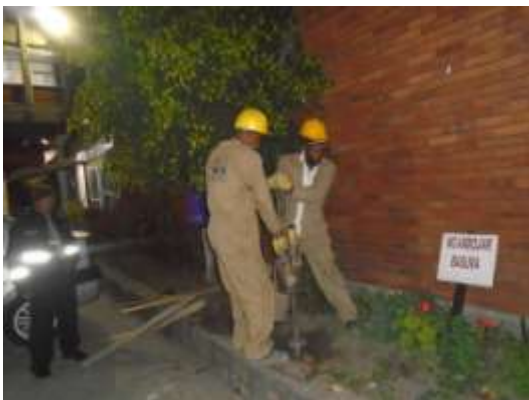
Fotografía 4-5 Ejecución del Sondeo S-3
Fuente: Técnicas Colombianas de Ingeniería, 2016

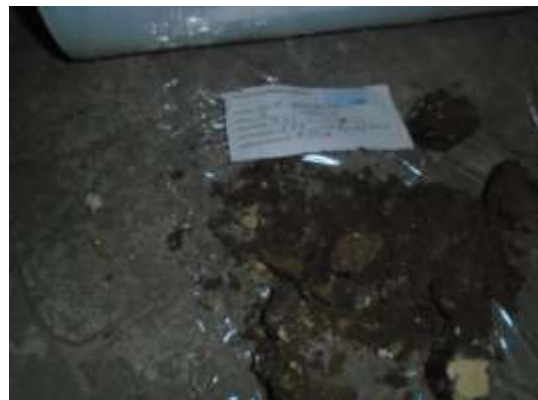
Fotografía 4-6 Muestra No 3 del Sondeo S-3
Fuente: Técnicas Colombianas de Ingeniería, 2016

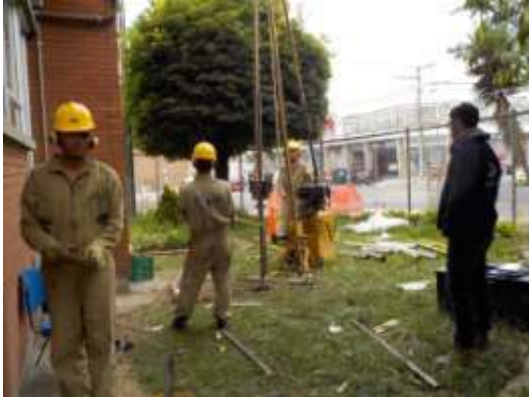
Fotografía 4-7 Ejecución del Sondeo S-4
Fuente: Técnicas Colombianas de Ingeniería, 2016

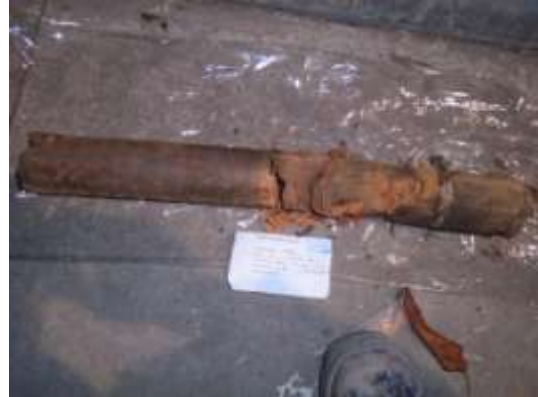
Fotografía 4-8 Muestra No 8 del Sondeo S-4
Fuente: Técnicas Colombianas de Ingeniería, 2016

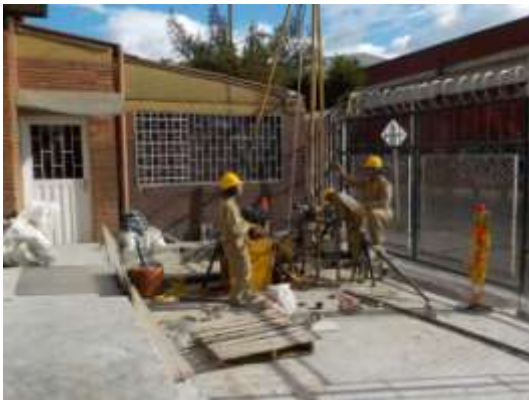
Fotografía 4-9 Ejecución del Sondeo S-5
Fuente: Técnicas Colombianas de Ingeniería, 2016

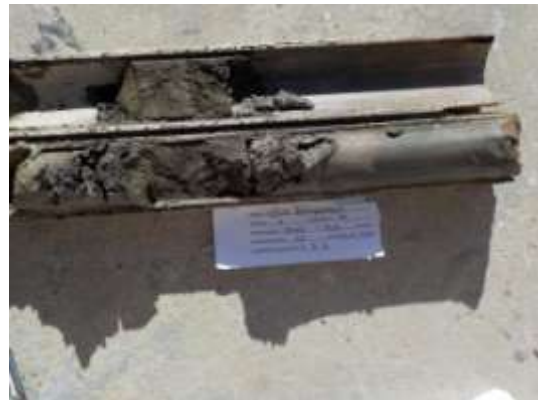
Fotografía 4-10 Muestra No 11 del Sondeo S-5
Fuente: Técnicas Colombianas de Ingeniería, 2016

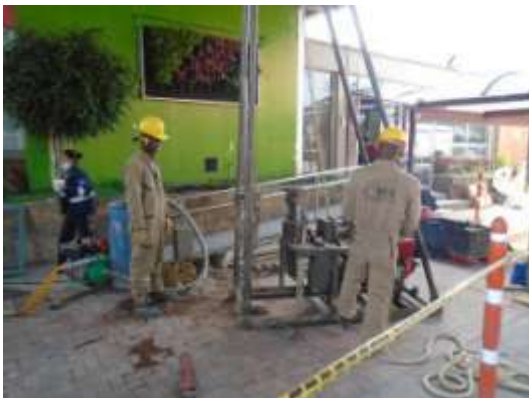
Fotografía 4-11 Ejecución del Sondeo S-6
Fuente: Técnicas Colombianas de Ingeniería, 2016

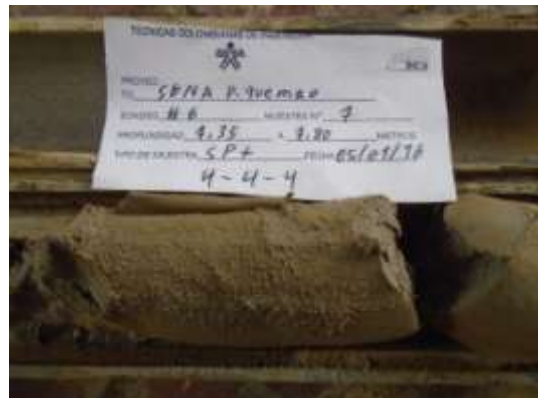
Fotografía 4-12 Muestra No 7 del Sondeo S-6
Fuente: Técnicas Colombianas de Ingeniería, 2016

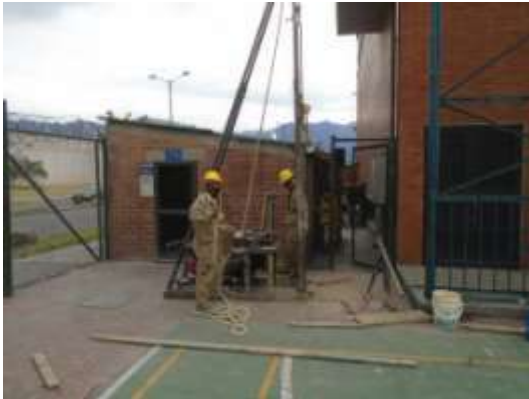
Fotografía 4-13 Ejecución del Sondeo S-7
Fuente: Técnicas Colombianas de Ingeniería, 2016

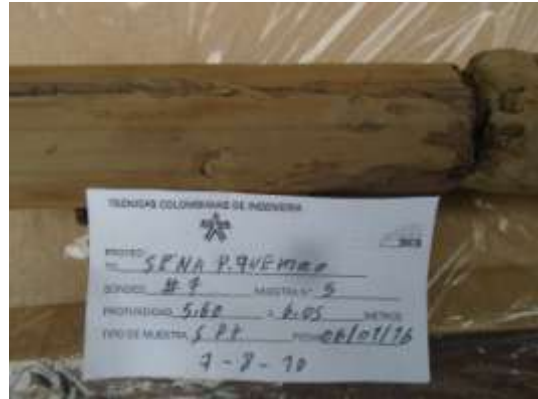
Fotografía 4-14 Muestra No 5 del Sondeo S-7
Fuente: Técnicas Colombianas de Ingeniería, 2016

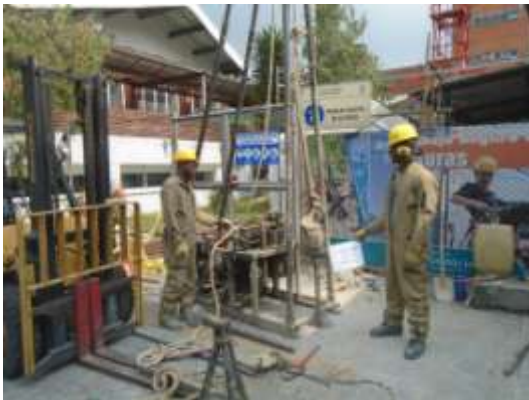
Fotografía 4-15 Ejecución del Sondeo S-8
Fuente: Técnicas Colombianas de Ingeniería, 2016

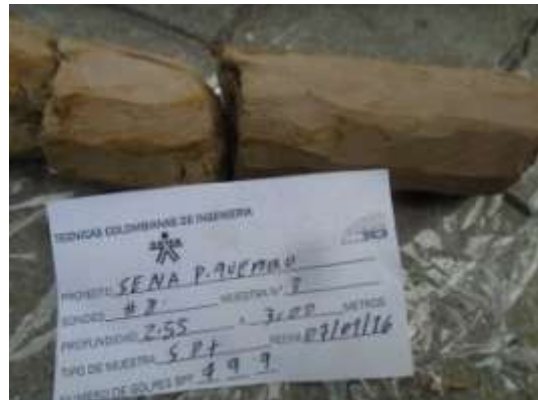
Fotografía 4-16 Muestra No 3 del Sondeo S-8
Fuente: Técnicas Colombianas de Ingeniería, 2016

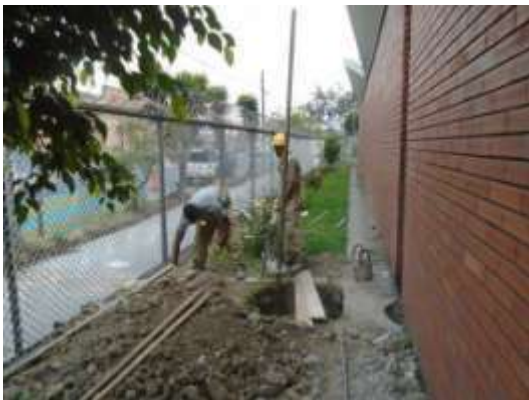
Fotografía 4-17 Ejecución del Sondeo S-9
Fuente: Técnicas Colombianas de Ingeniería, 2016

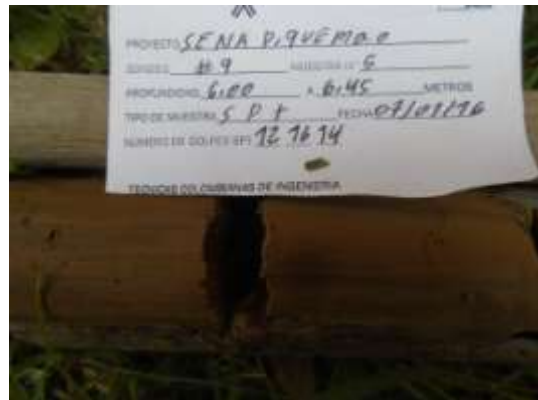
Fotografía 4-18 Muestra No 5 del Sondeo S-9
Fuente: Técnicas Colombianas de Ingeniería, 2016

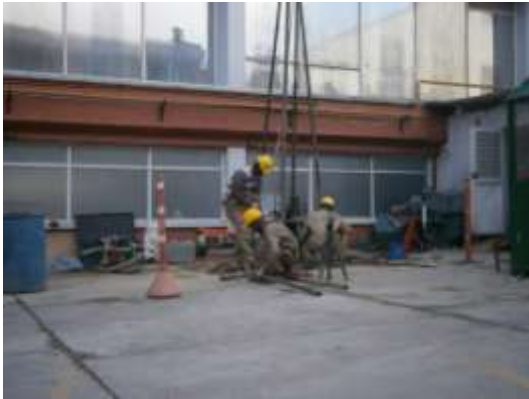
Fotografía 4-19 Ejecución del Sondeo S-10
Fuente: Técnicas Colombianas de Ingeniería, 2016

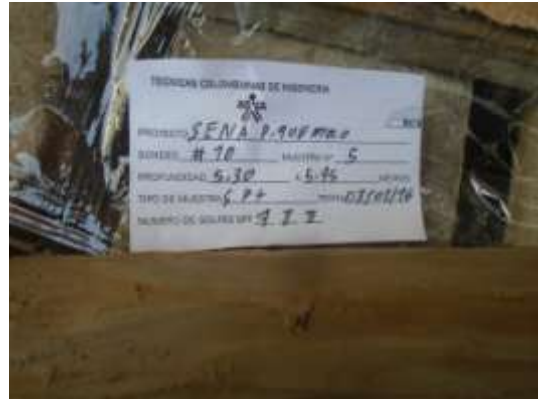
Fotografía 4-20 Muestra No 5 del Sondeo S-10
Fuente: Técnicas Colombianas de Ingeniería, 2016

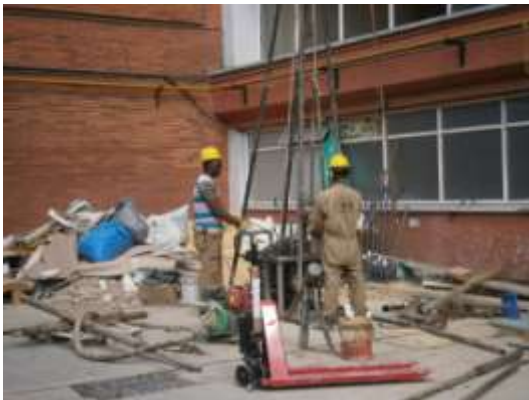
Fotografía 4-21 Ejecución del Sondeo S-11
Fuente: Técnicas Colombianas de Ingeniería, 2016

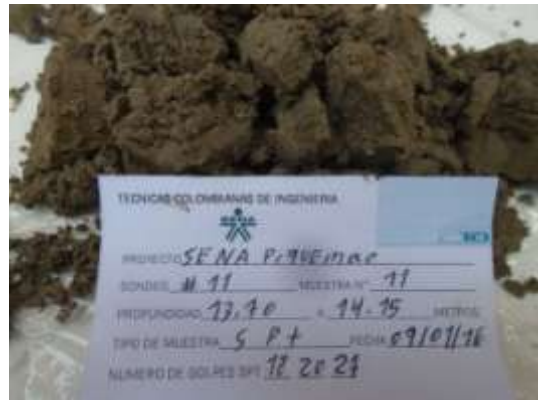
Fotografía 4-22 Muestra No del Sondeo S-11
Fuente: Técnicas Colombianas de Ingeniería, 2016

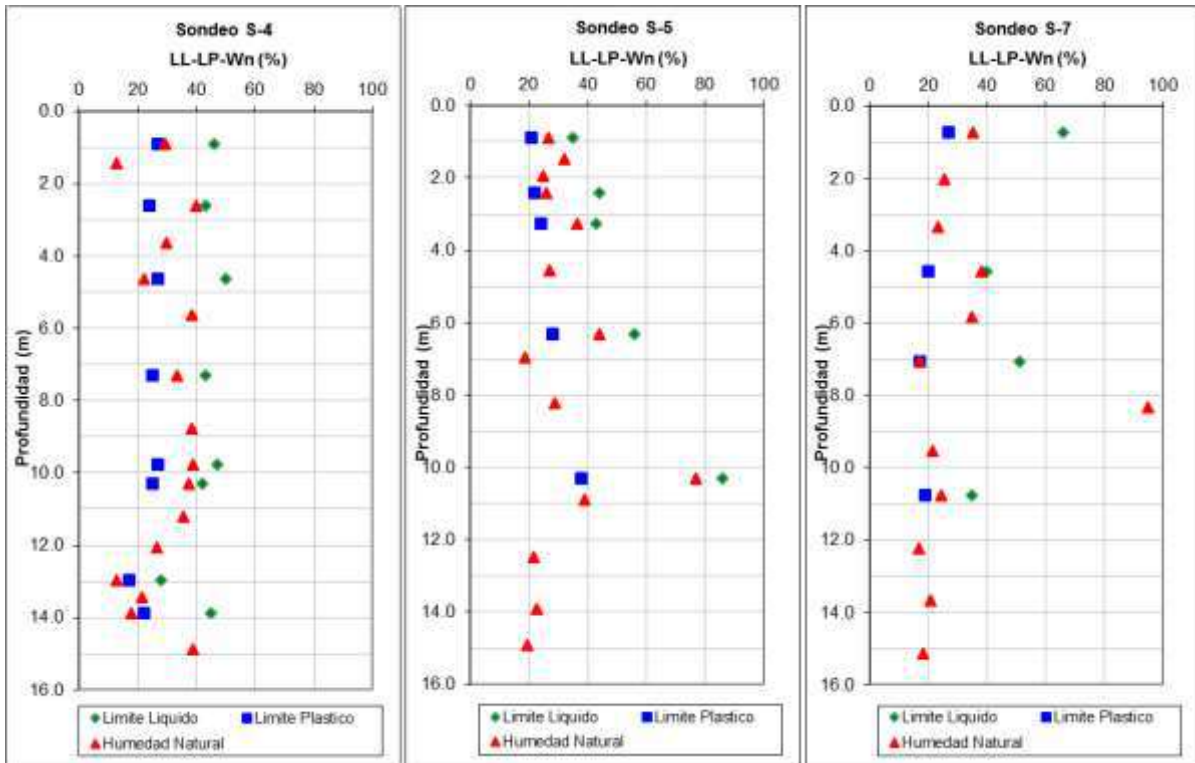
Figura 4-3 Variación de la humedad natural y límites de consistencia con la profundidad

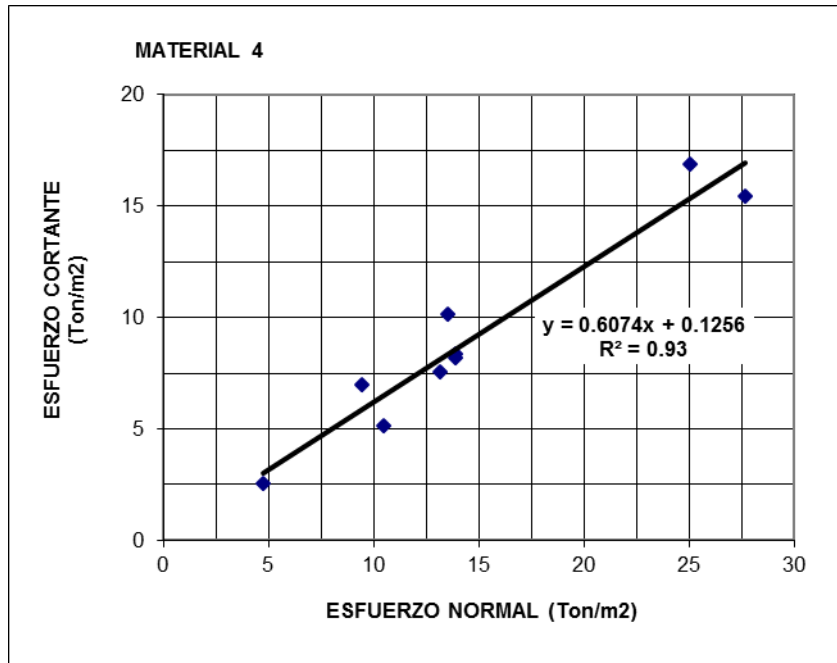
En el **ANEXO C** se presenta la tabla resumen de corrección de N del ensayo de penetración estándar y en la **Figura 4-8** se muestran curvas de variación τ vs σ'_v para los diferentes materiales encontrados en cada sondeo.

Figura 4-8 Evaluación de c y ϕ a partir de los valores de N del ensayo de SPT

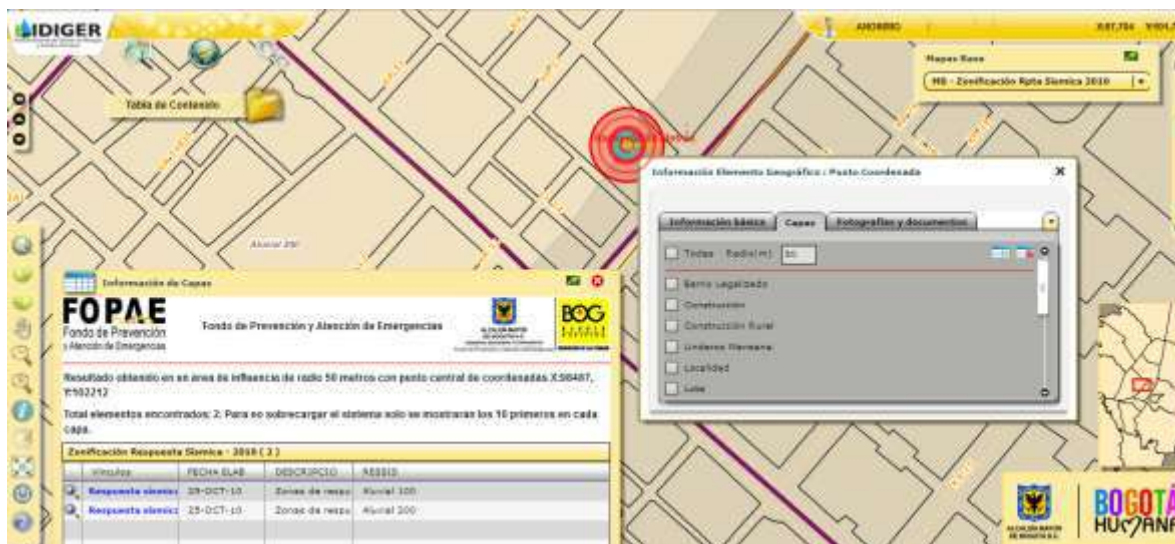
Figura 5-6 Información espectral
