## INFORME PRELIMINAR ESTUDIO DE SUELOS

POPAYAN – 9221-9113

### SENA

CONTRATAR LOS ESTUDIOS DE VULNERABILIDAD SÍSMICA Y LOS DISEÑOS DE REFORZAMIENTO ESTRUCTURAL DE LOS ELEMENTOS ESTRUCTURALES Y NO ESTRUCTURALES, CON FUNDAMENTO EN EL REGLAMENTO COLOMBIANO DE DISEÑO Y CONSTRUCCIÓN SISMO RESISTENTE NSR-10 DE EDIFICACIONES DEL SENA A NIVEL NACIONAL, UBICADAS EN ZONAS DE AMENAZA SÍSMISCA ALTA E INTERMEDIA.

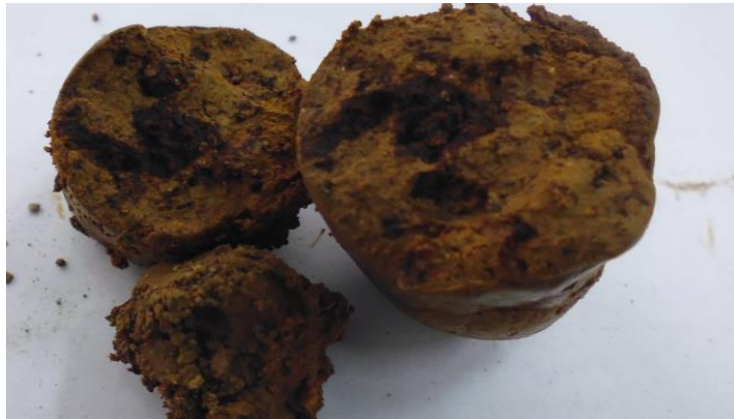
b) 0.20/0.50 – 2.00/3.50 m.

Limo arcilloso y/o arcilla limosa carmelita y/o amarilla de consistencia medio firme a muy dura, con vetas negras y rojas. El ensayo de penetración estándar arrojó valores de N entre 5 y 47 golpes/pie.

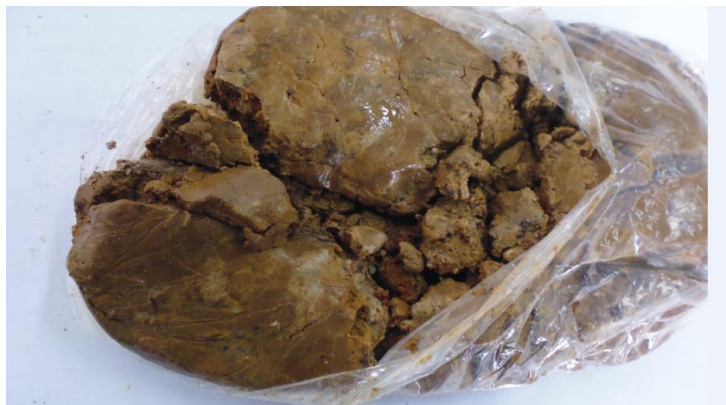
c) 2.00/3.50 – 8.00 m.

Limo arcilloso con intercalaciones de arcilla limosa carmelita y/o habana de consistencia blanda a dura, con pintas negras y amarillas. El ensayo de penetración estándar arrojó valores de N entre 3 y 18 golpes/pie.

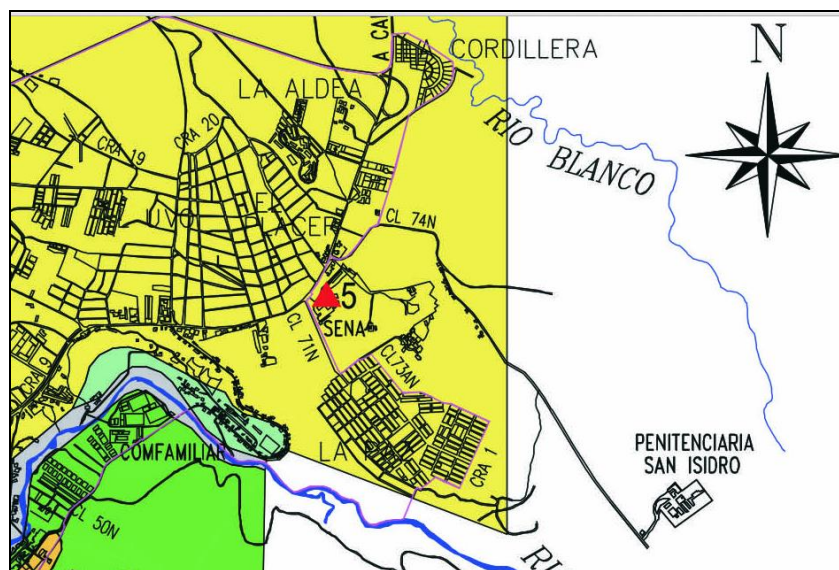
Así mismo de acuerdo con el Mapa de Microzonificación Sismogeotectónica de Popayán, INGEOMINAS 1992, el sector hace parte de la **Zona B**, como se ilustra a continuación:

De acuerdo con lo anterior se deberá diseñar con los parámetros que correspondan en el siguiente cuadro para la zona B:

ZONA	DESCRIPCION	S	Aa	Ab	
	A	BLANDA	S3=1.7	0.20	0.25
	B	MEDIA	S3=1.5	0.25	0.30
	C	RIGIDA*	S2=1.2	0.30	0.33
	D	COLINAS	S2=1.2	0.25	0.30
	RESTRINGIDA				
	*Se refiere a zonas con suelos blandos superficiales de poco espesor
