SERVICIO NACIONAL DE APRENDIZAJE - SENA

ANÁLISIS DE VULNERABILIDAD SÍSMICA Y REFORZAMIENTO DE LAS SEDES – SENA POPAYAN

**Estudio Realizado por:
CONSORCIO AMP-P&D**

**Enero del año 2015
Bogotá, Colombia**

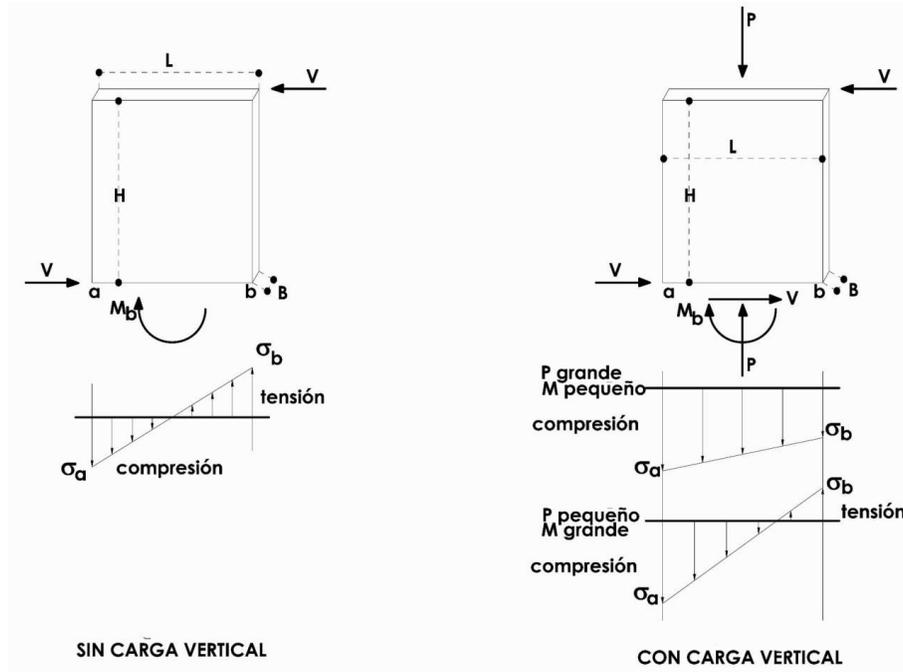
Fig. 1 — Estado de esfuerzos en la base de un muro de mampostería no reforzada

Estas características son fundamentales para efectos de poder realizar un análisis estructural adecuado que sirva como base para determinar la vulnerabilidad de la edificación. El software desarrollado para edificaciones escolares tiene en cuenta estos efectos, los cuales no figuran en el modelo matemático de programas desarrollados para otros tipos de estructuras como pueden ser el ETABS, o el SAP 2000, lo cuales es fácil probar que al ligar el muro totalmente en su base no tienen en cuenta la susceptibilidad al vuelco y por lo tanto producen resultados totalmente errados pues asignan en su modelo matemático una resistencia de valor infinito a la pega de mortero en la base del muro, lo cual es abiertamente incorrecto.

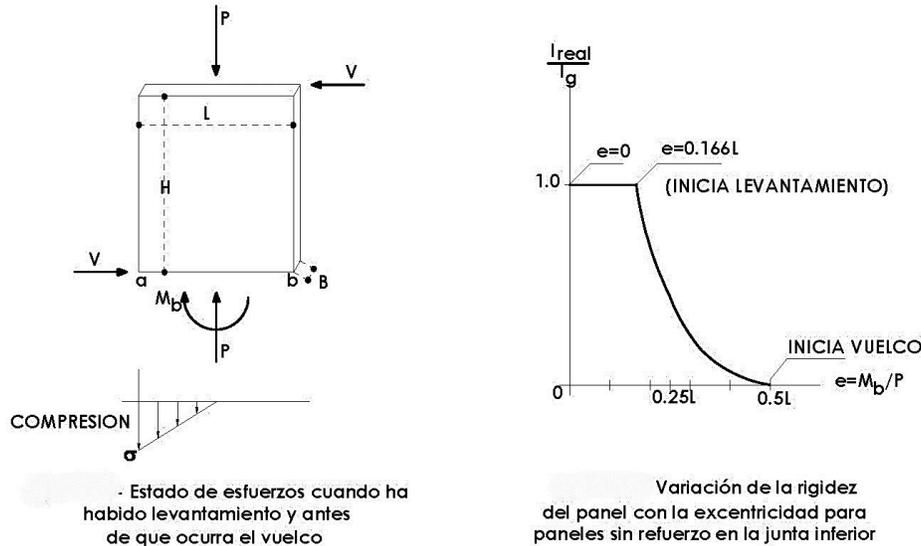
Fig. 2 — Determinación de la rigidez de un muro de mampostería no reforzada en función de la carga axial existente

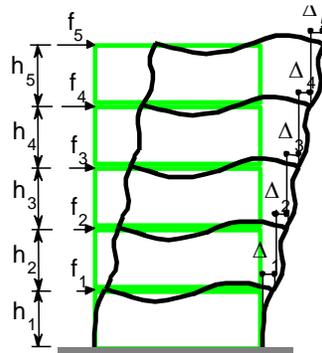
La deriva, Δ , es el desplazamiento relativo entre pisos consecutivos, como muestra la figura 3-1, debida a la aplicación de las fuerzas horizontales impuestas por el sismo de diseño.

Figura 2-1 – Definición de la deriva

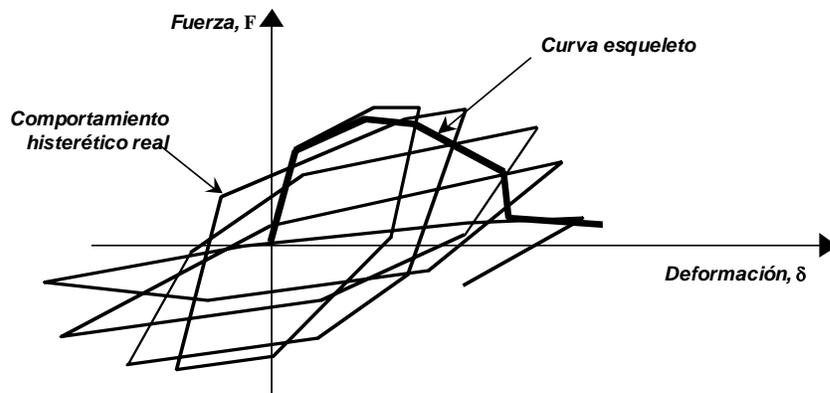
En la figura siguiente se muestra esquemáticamente la respuesta de un elemento estructural ante una sollicitación sísmica que lo hace responder fuera del rango elástico. Allí también se ha mostrado la envolvente de esta respuesta, conocida como curva esqueleto, en la cual se describe como en la medida que las deformaciones se hacen mayores hay una degradación de la resistencia y en este caso se presenta una resistencia residual.

Figura 3-1 – Comportamiento sísmico de un componente

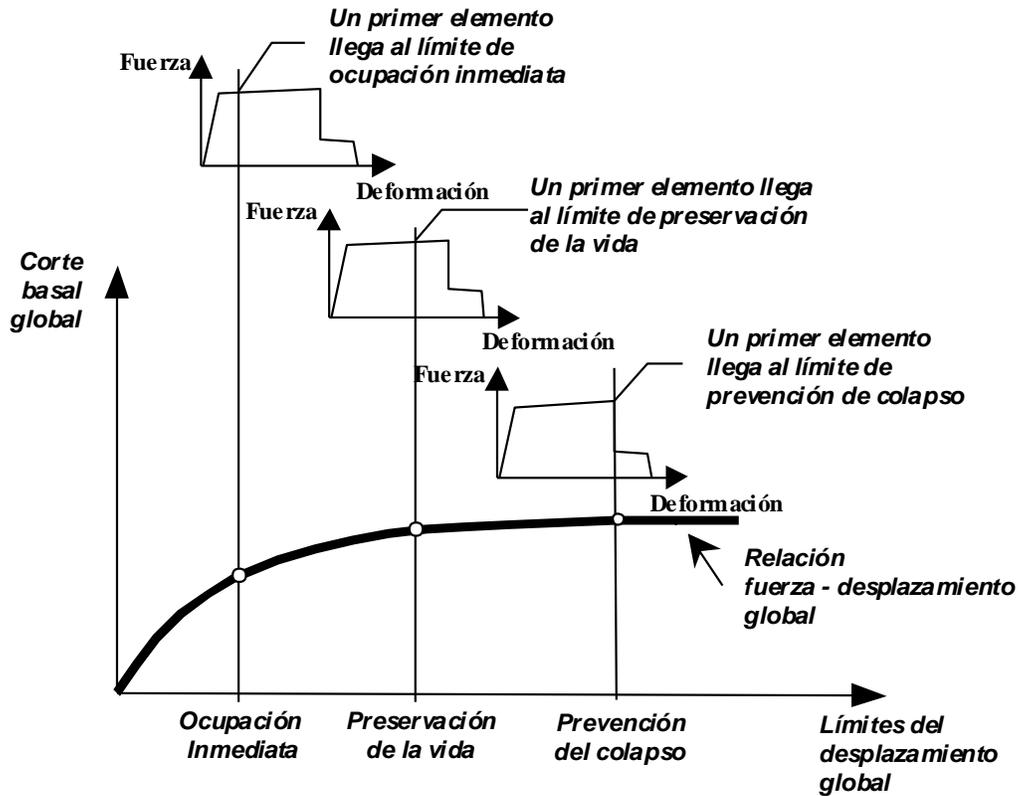
- **Ocupación inmediata** – Corresponde al caso de que la edificación debe estar disponible para uso inmediatamente después de que ocurra un sismo fuerte. Este tipo de objetivo se emplea en edificaciones indispensables para la recuperación con posterioridad a la ocurrencia del sismo. Dentro de la NSR-10 corresponde a los Grupos de Uso III y IV, y en general cubre edificaciones indispensables como hospitales y edificaciones de atención a la comunidad.
- **Preservación de la vida**– En este caso se busca como objetivo principal la defensa de la vida, aunque puede haber daño reparable a la edificación.
- **Prevención del colapso**– En este caso se busca que no haya colapso de la edificación, aunque el daño que esta sufra puede obligar a su demolición posteriormente.

Figura 3-2 – Objetivos generales del comportamiento de una edificación rehabilitada

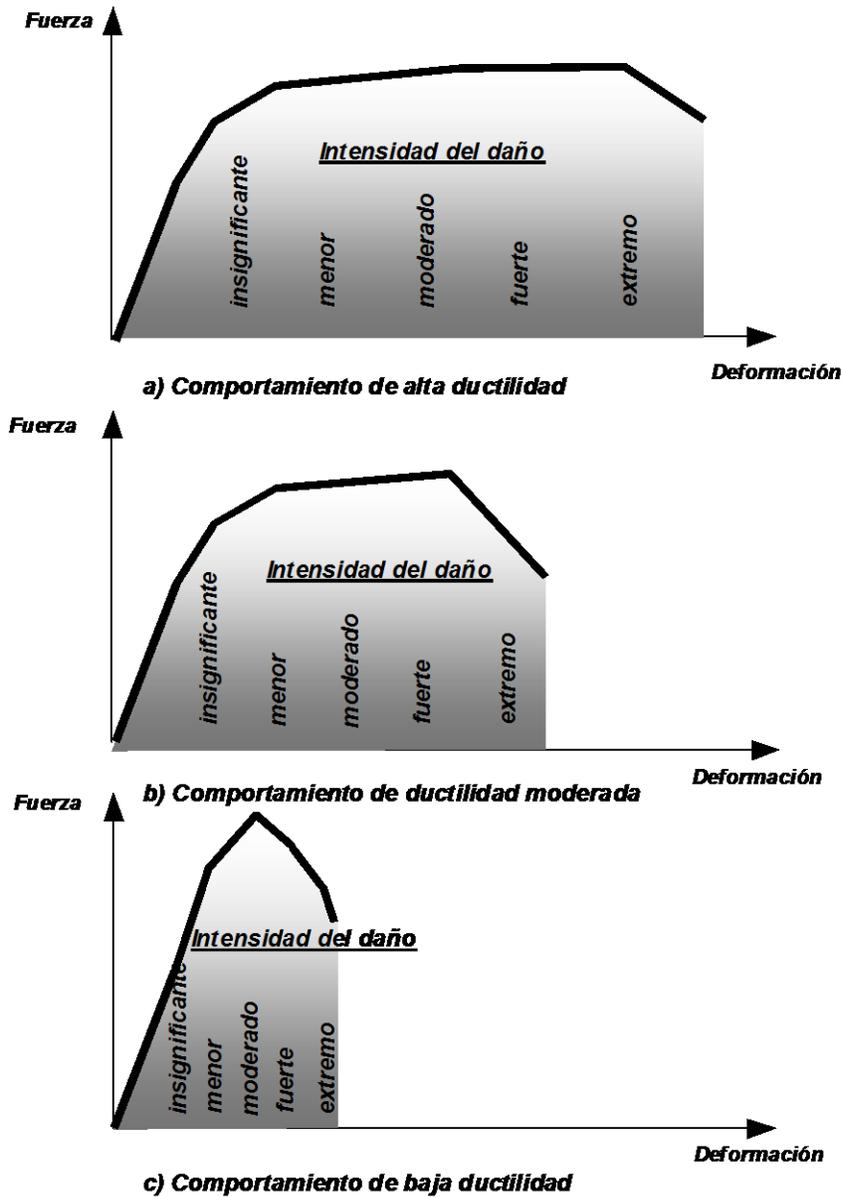
Figura 3-3 – Comportamiento y daño esperado según el tipo de elemento

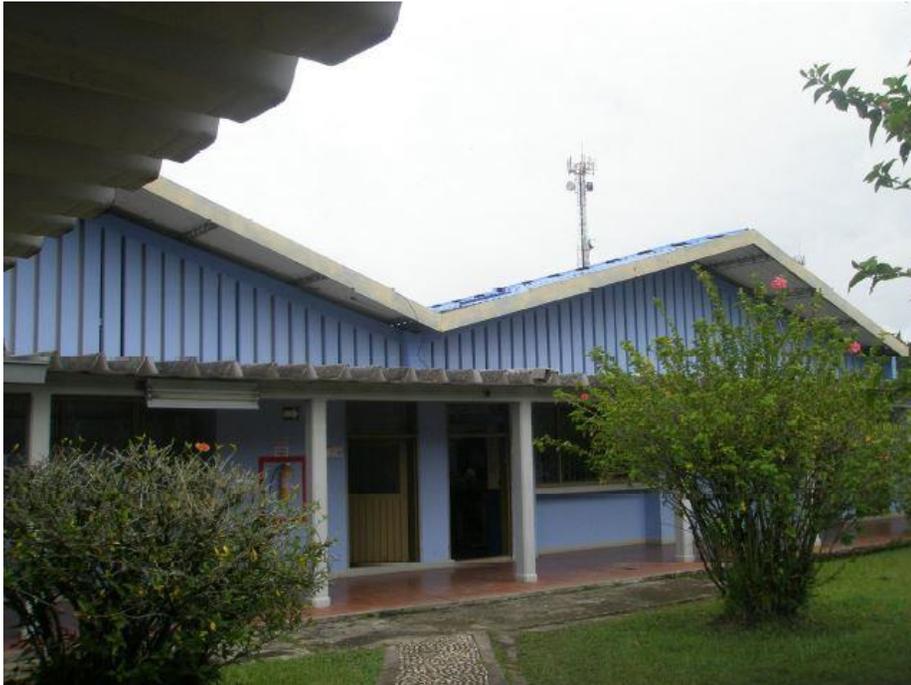
5.1.1 Edificación # 1

SISTEMA PRINCIPAL ---->	CON-CONCRETO
f´m ----->	N/A
f´c ----->	17.5 MPa
CV ----->	0.50 kN/m ²
Ro ----->	1.736
E ----->	19700 MPa
Ne\bar{f} ----->	17.5 MPa

** HAY ALGUNAS FISURAS EN ELEMENTOS ESTRUCTURALES VERT. (COLUMNAS, MUROS, MACHONES)
** EN ALGUNOS ELEMENTOS HAY FISURAS EN ELEMENTOS ESTRUCT. HORIZONT. (VIGAS, VIGUETAS, DINTELES)
** EVIDENCIA DE OCURRENCIA DE EVENTOS EXTRAORDINARIOS: HAY EVIDENCIA DE DANOS SISMICOS

CALIFICACION VISUAL DE LA EDIFICACION --> BB
** BB = Estructura moderna, anterior a la Norma Sismorresistente de 1984;
con deficiencias notables debido a que su diseño y construcción no fue
realizado teniendo en cuenta los efectos sísmicos y no se consideraron
criterios sismorresistentes. No hay información ni planos suficientes y
probablemente ha sufrido modificaciones arquitectónicas y estructurales.

EXPECTATIVA GENERAL DE DANO = SEVERO

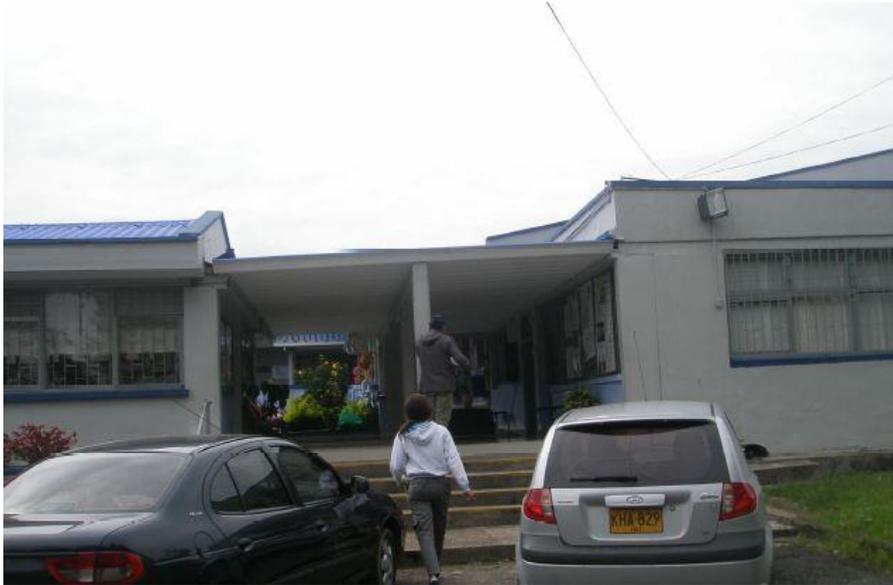
5.1.2 Edificación # 2

SISTEMA PRINCIPAL ---->	CON-CONCRETO
f' m ----->	N/A
f' c ----->	17.5 MPa
CV ----->	0.50 kN/m ²
Ro ----->	1.389
E ----->	19700 MPa
Ne f ----->	17.5 MPa

** EVIDENCIA DE OCURRENCIA DE EVENTOS EXTRAORDINARIOS: HAY EVIDENCIA DE DANOS SISMICOS

** BB = Estructura moderna, anterior a la Norma Sismorresistente de 1984; con deficiencias notables debido a que su diseño y construcción no fue realizado teniendo en cuenta los efectos sísmicos y no se consideraron criterios sismorresistentes. No hay información ni planos suficientes y probablemente ha sufrido modificaciones arquitectónicas y estructurales.

EXPECTATIVA GENERAL DE DANO = LIGERO

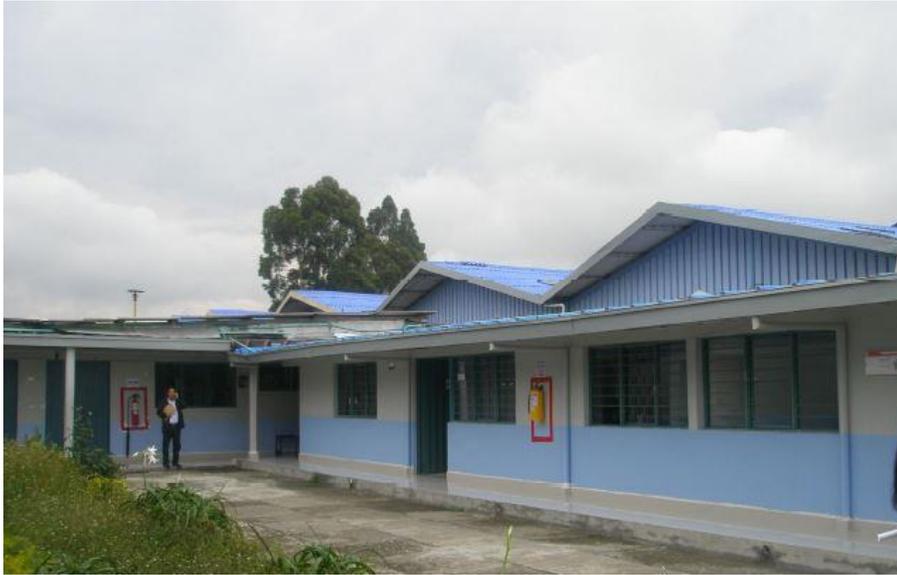
5.1.3 Edificación # 3

SISTEMA PRINCIPAL ---->	CON-CONCRETO
f´m ----->	N/A
f´c ----->	17.5 MPa
CV ----->	0.50 kN/m ²
Ro ----->	2.5
E ----->	19700 MPa
Ne_f ----->	17.5 MPa

** HAY ALGUNAS FISURAS EN ELEMENTOS ESTRUCTURALES VERT. (COLUMNAS, MUROS, MACHONES)
** EN ALGUNOS ELEMENTOS HAY FISURAS EN ELEMENTOS ESTRUCT. HORIZONT. (VIGAS, VIGUETAS, DINTELES)
** EVIDENCIA DE OCURRENCIA DE EVENTOS EXTRAORDINARIOS: HAY EVIDENCIA DE DANOS SISMICOS

CALIFICACION VISUAL DE LA EDIFICACION --> AB
** AB = Estructura posterior a la Norma Sismorresistente de 1984
con algunas deficiencias estructurales.
De estas estructuras existe información de planos y memorias de
cálculos estructurales, planos arquitectónicos y de instalaciones,
estudio de suelos, etc.

EXPECTATIVA GENERAL DE DANO = LIGERO

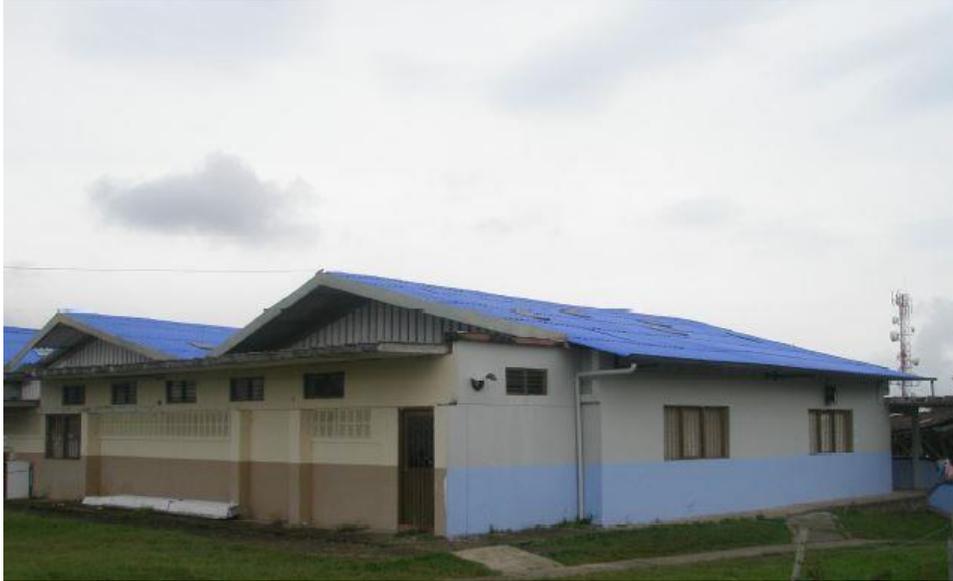
5.1.4 Edificación # 4

SISTEMA PRINCIPAL ---->	MAM-SIMPLE
f' m ----->	6.52 MPa
f' c ----->	N/A
CV ----->	0.50 kN/m ²
Ro ----->	1
E ----->	N/A
Ne f ----->	N/A
f' m ----->	1.8 MPa

** EVIDENCIA DE OCURRENCIA DE EVENTOS EXTRAORDINARIOS: HAY EVIDENCIA DE DANOS SISMICOS

** BB = Estructura moderna, anterior a la Norma Sismorresistente de 1984;
con deficiencias notables debido a que su diseño y construcción no fue
realizado teniendo en cuenta los efectos sísmicos y no se consideraron
criterios sismorresistentes. No hay información ni planos suficientes y
probablemente ha sufrido modificaciones arquitectónicas y estructurales.

EXPECTATIVA GENERAL DE DANO = MODERADO

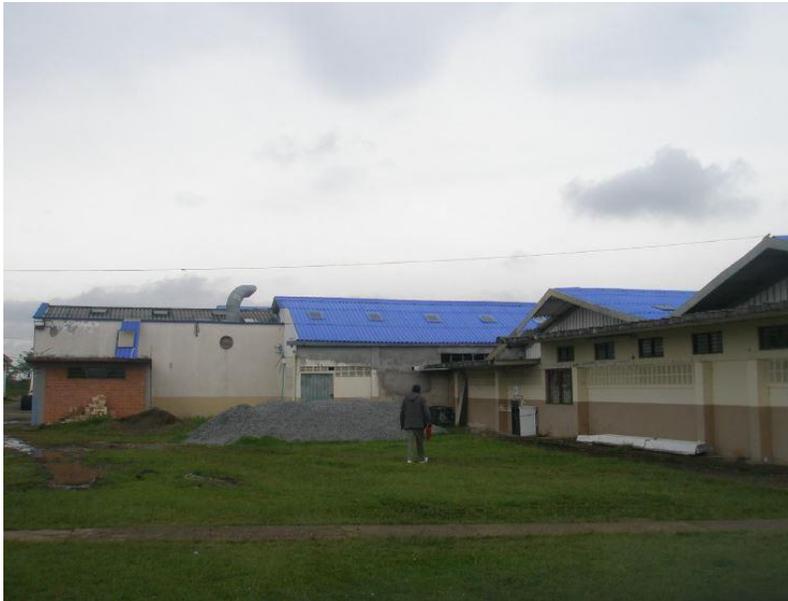
5.1.5 Edificación # 5

SISTEMA PRINCIPAL ---->	CON-CONCRETO
f´m ----->	N/A
f´c ----->	17.5 MPa
CV ----->	0.50 kN/m ²
Ro ----->	1.389
E ----->	19700 MPa
Nef ----->	17.5 MPa

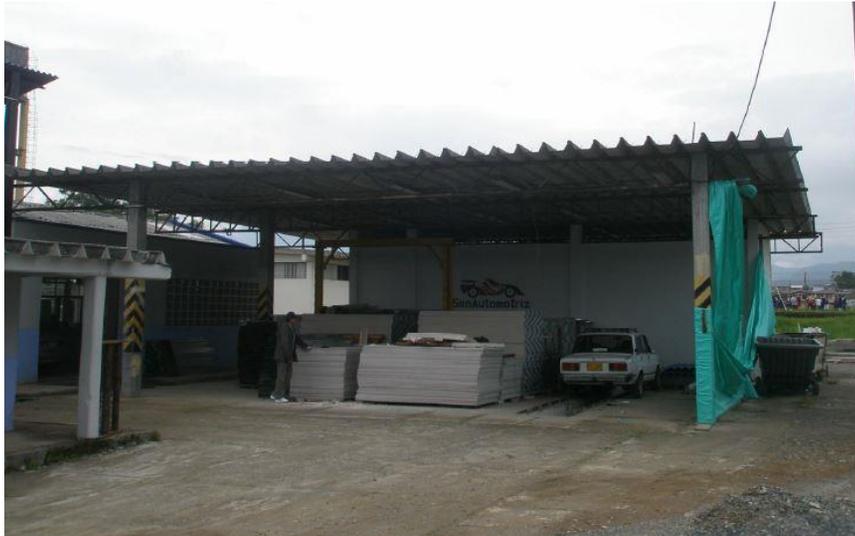
5.1.6 Edificación # 6

SISTEMA PRINCIPAL ---->	CON-CONCRETO
f´m ----->	N/A
f´c ----->	17.5 MPa
CV ----->	0.50 kN/m ²
Ro ----->	2.5
E ----->	19700 MPa
Nef ----->	17.5 MPa

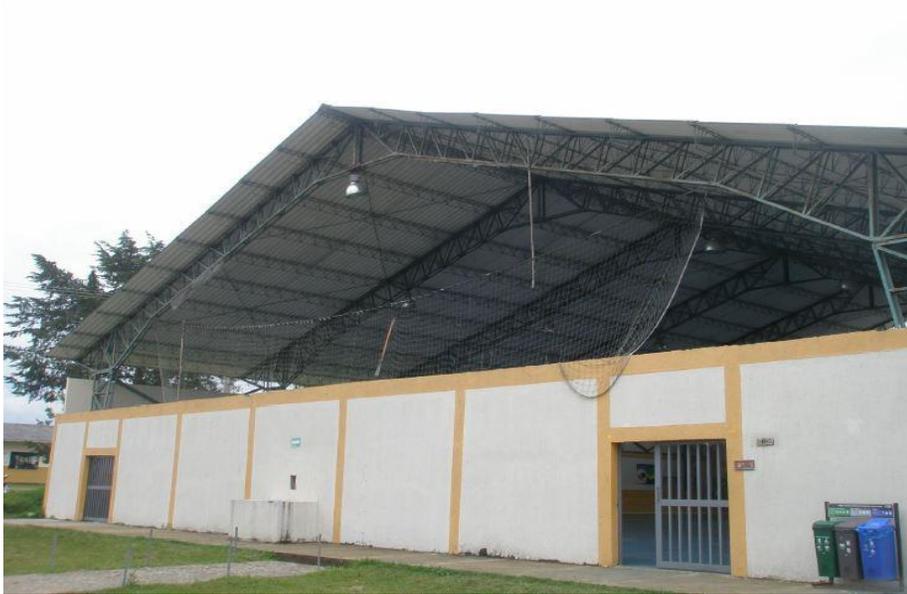
5.1.13 Edificación # 16

SISTEMA PRINCIPAL ---->	MET-CELOSIA
f´m ----->	N/A
f´c ----->	N/A
CV ----->	0.50 kN/m ²
Ro ----->	2.0
E ----->	N/A
NeF ----->	N/A

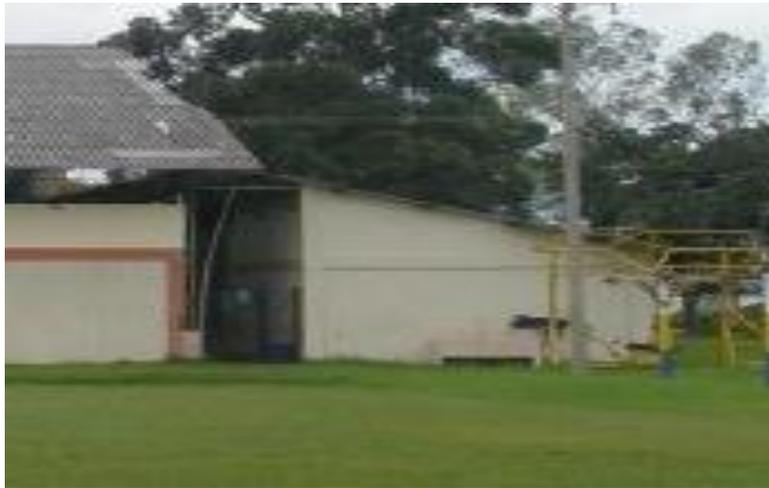
5.1.14 Edificación # 16A

SISTEMA PRINCIPAL ---->	CON-CONCRETO
f´m ----->	N/A
f´c ----->	17.5 MPa
CV ----->	0.50 kN/m ²
Ro ----->	2.5
E ----->	19700 MPa
Nef ----->	17.5 MPa

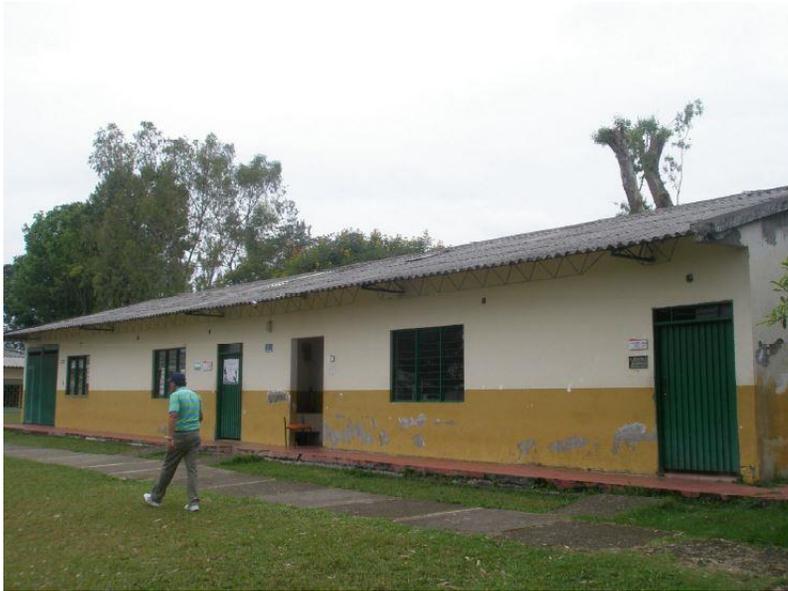
5.1.15 Edificación # 17

SISTEMA PRINCIPAL ---->	CON-CONCRETO
f´m ----->	N/A
f´c ----->	17.5 MPa
CV ----->	0.50 kN/m ²
Ro ----->	2.5
E ----->	19700 MPa
Ne_f ----->	17.5 MPa

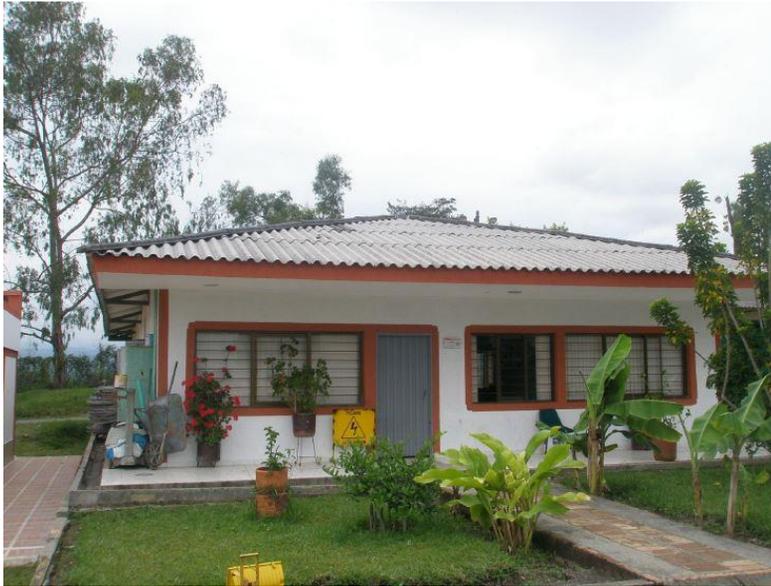
5.1.16 Edificación # 18

SISTEMA PRINCIPAL ---->	CON-CONCRETO
f´m ----->	N/A
f´c ----->	17.5 MPa
CV ----->	0.50 kN/m ²
Ro ----->	2.5
E ----->	19700 MPa
Ne_f ----->	17.5 MPa

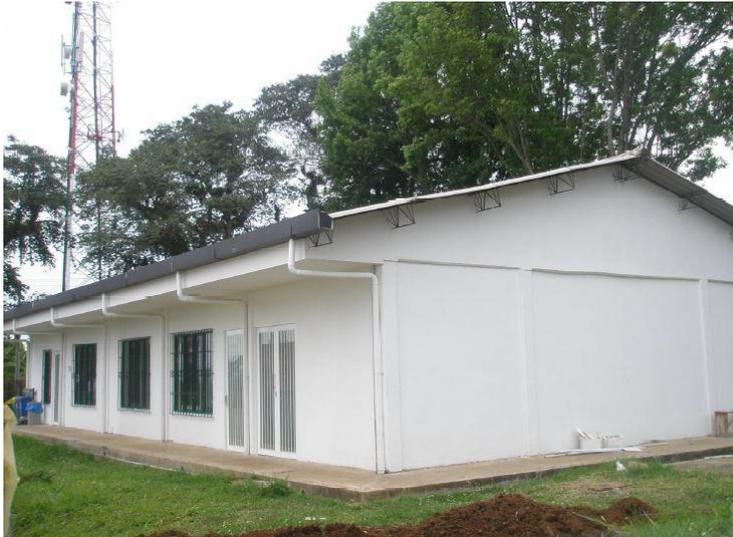
5.1.17 Edificación # 21

SISTEMA PRINCIPAL ---->	CON-CONCRETO
f´m ----->	N/A
f´c ----->	17.5 MPa
CV ----->	0.50 kN/m ²
Ro ----->	2.5
E ----->	19700 MPa
Ne\bar{f} ----->	17.5 MPa

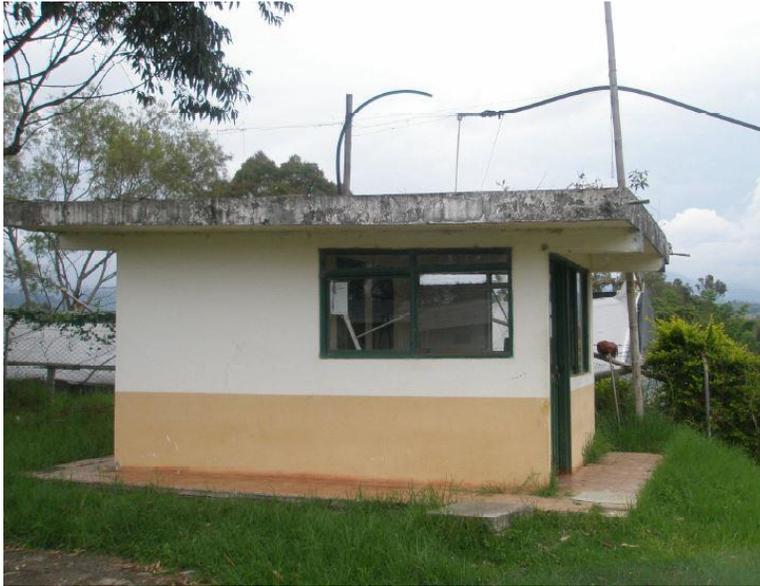
5.1.18 Edificación # 22

SISTEMA PRINCIPAL ---->	CON-CONCRETO
f´m ----->	N/A
f´c ----->	17.5 MPa
CV ----->	0.50 kN/m ²
Ro ----->	2.5
E ----->	19700 MPa
Ne_f ----->	17.5 MPa

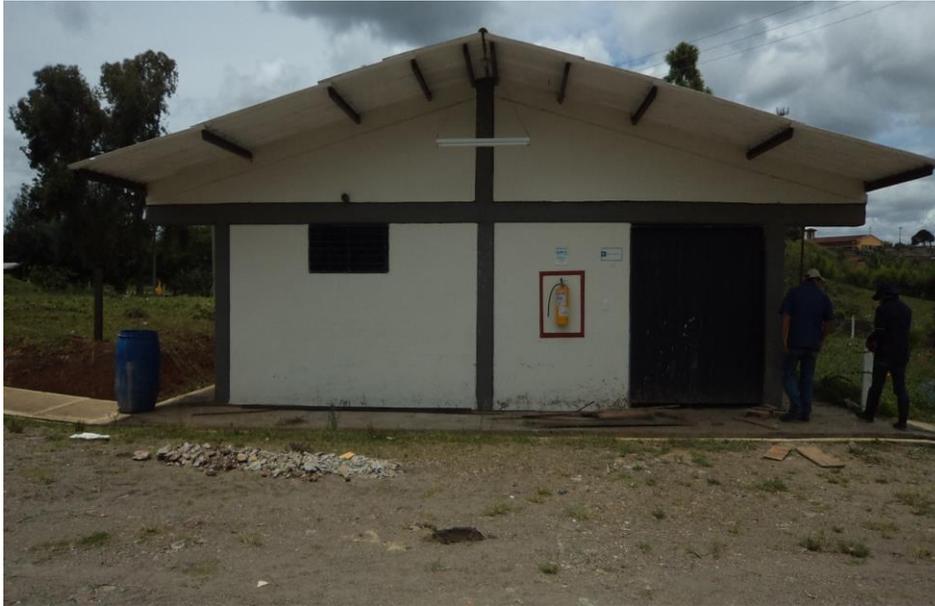
5.1.19 Edificación # 23

SISTEMA PRINCIPAL ---->	CON-CONCRETO
f´m ----->	N/A
f´c ----->	17.5 MPa
CV ----->	0.50 kN/m ²
Ro ----->	2.5
E ----->	19700 MPa
Ne_f ----->	17.5 MPa

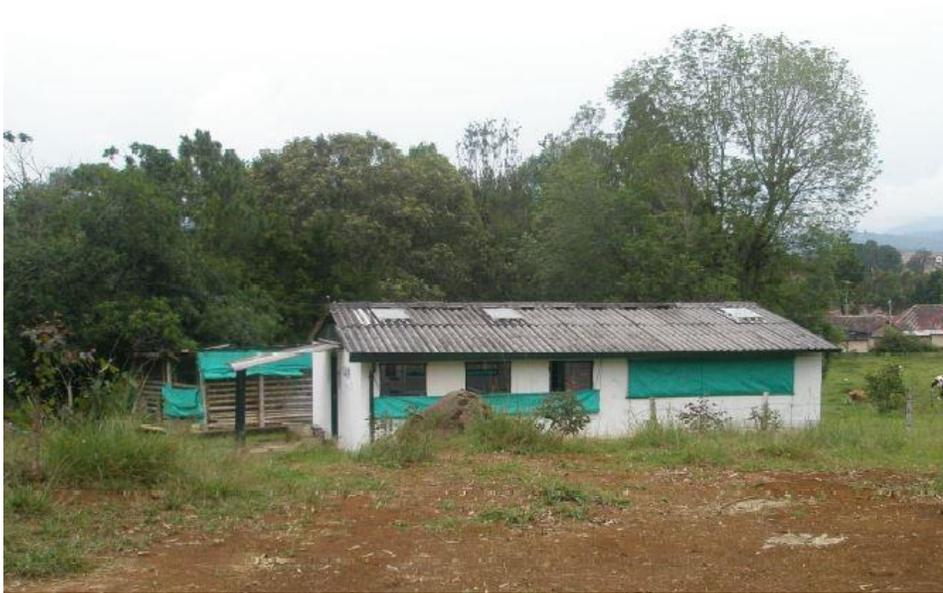
5.1.20 Edificación # 27

SISTEMA PRINCIPAL ---->	CON-CONCRETO
f´m ----->	N/A
f´c ----->	17.5 MPa
CV ----->	0.50 kN/m ²
Ro ----->	2.5
E ----->	19700 MPa
Ne_f ----->	17.5 MPa

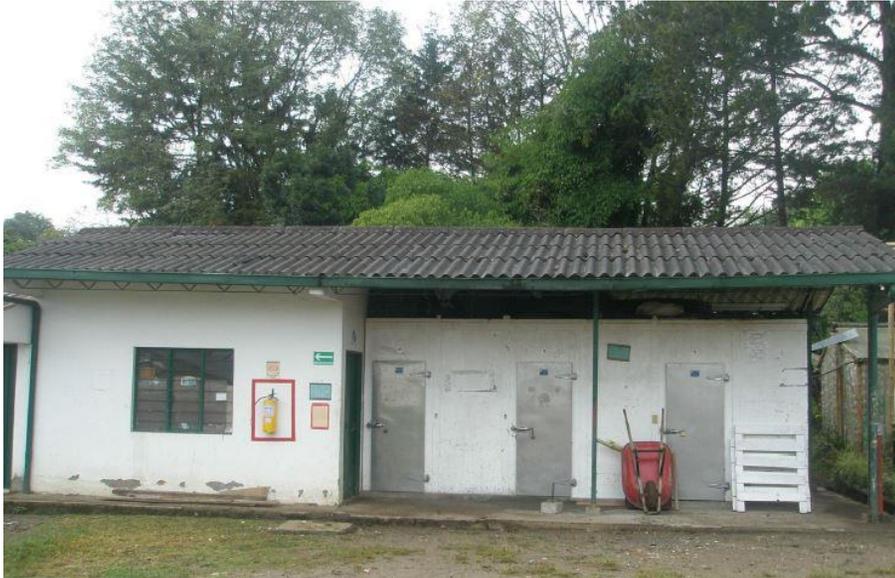
5.1.21 Edificación # 30

SISTEMA PRINCIPAL ---->	CON-CONCRETO
f´m ----->	N/A
f´c ----->	17.5 MPa
CV ----->	0.50 kN/m ²
Ro ----->	2.5
E ----->	19700 MPa
Ne_f ----->	17.5 MPa

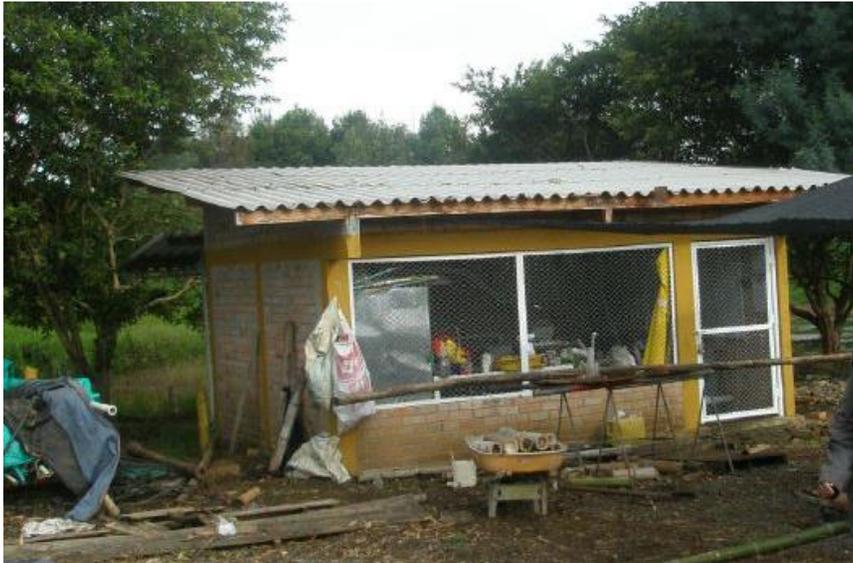
5.1.22 Edificación # 32

SISTEMA PRINCIPAL ---->	CON-CONCRETO
f´m ----->	N/A
f´c ----->	17.5 MPa
CV ----->	0.50 kN/m ²
Ro ----->	2.5
E ----->	19700 MPa
Ne_f ----->	17.5 MPa

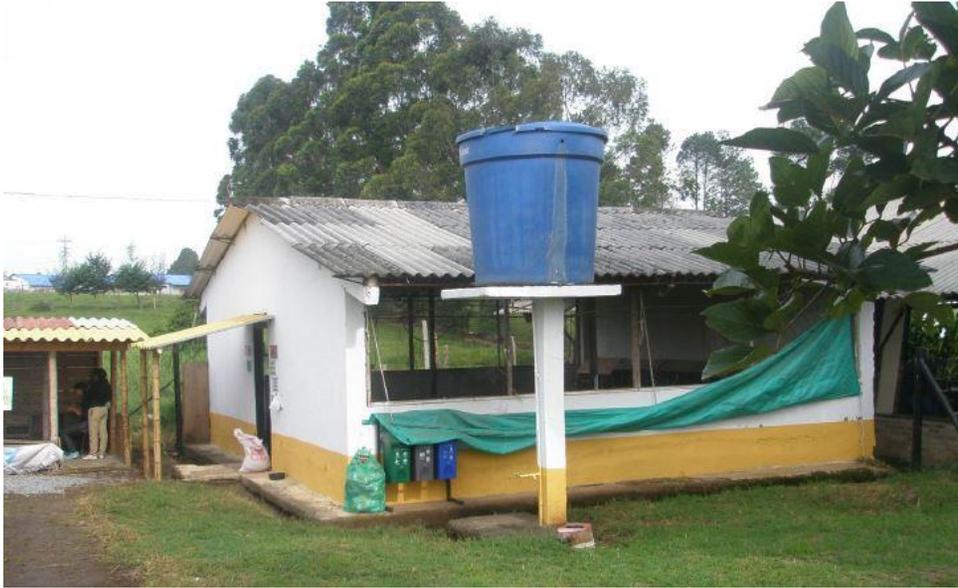
5.1.23 Edificación # 35

SISTEMA PRINCIPAL ---->	CON-CONCRETO
f' m ----->	N/A
f' c ----->	17.5 MPa
CV ----->	0.50 kN/m ²
Ro ----->	2.5
E ----->	19700 MPa
Ne f ----->	17.5 MPa

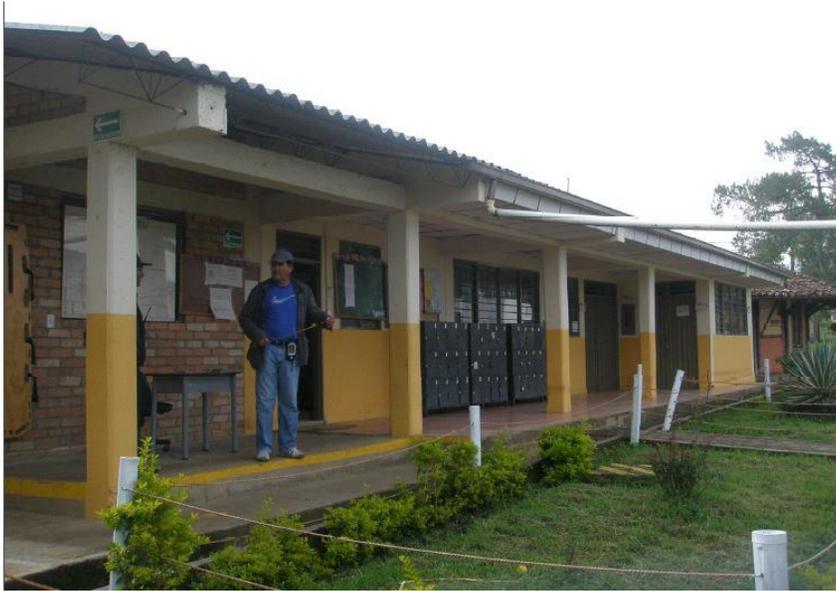
5.1.24 Edificación # 39

SISTEMA PRINCIPAL ---->	CON-CONCRETO
f´m ----->	N/A
f´c ----->	17.5 MPa
CV ----->	0.50 kN/m ²
Ro ----->	2.5
E ----->	19700 MPa
Ne_f ----->	17.5 MPa

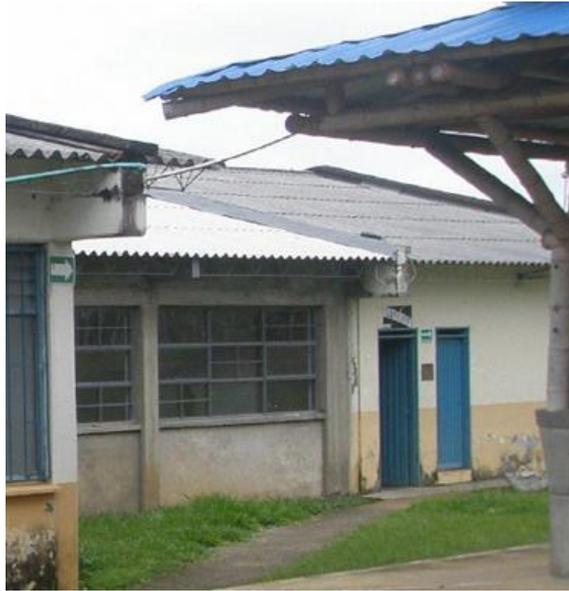
5.1.25 Edificación # 43

SISTEMA PRINCIPAL ---->	CON-CONCRETO
f´m ----->	N/A
f´c ----->	17.5 MPa
CV ----->	0.50 kN/m ²
Ro ----->	2.5
E ----->	19700 MPa
Ne_f ----->	17.5 MPa

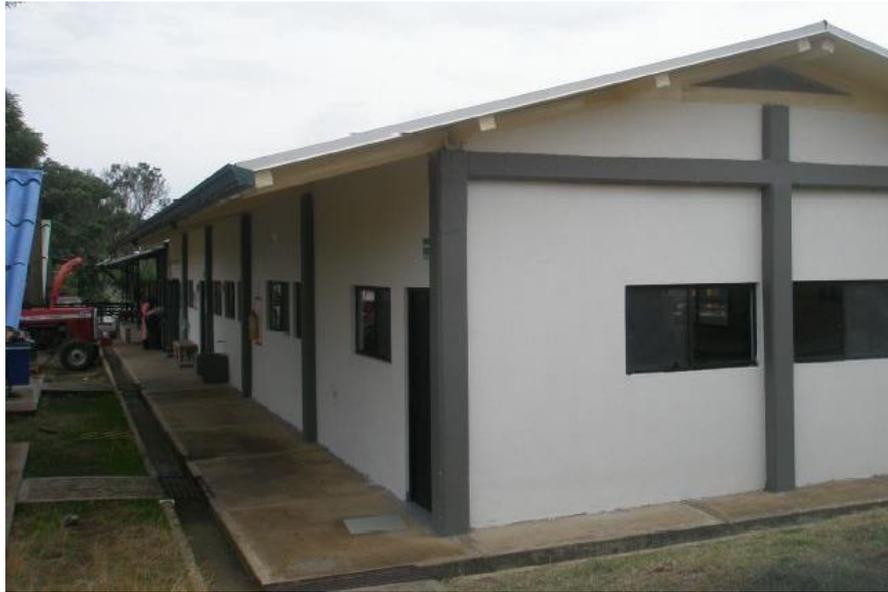
5.1.26 Edificación # 44

SISTEMA PRINCIPAL ---->	CON-CONCRETO
f´m ----->	N/A
f´c ----->	17.5 MPa
CV ----->	0.50 kN/m ²
Ro ----->	2.5
E ----->	19700 MPa
Ne_f ----->	17.5 MPa

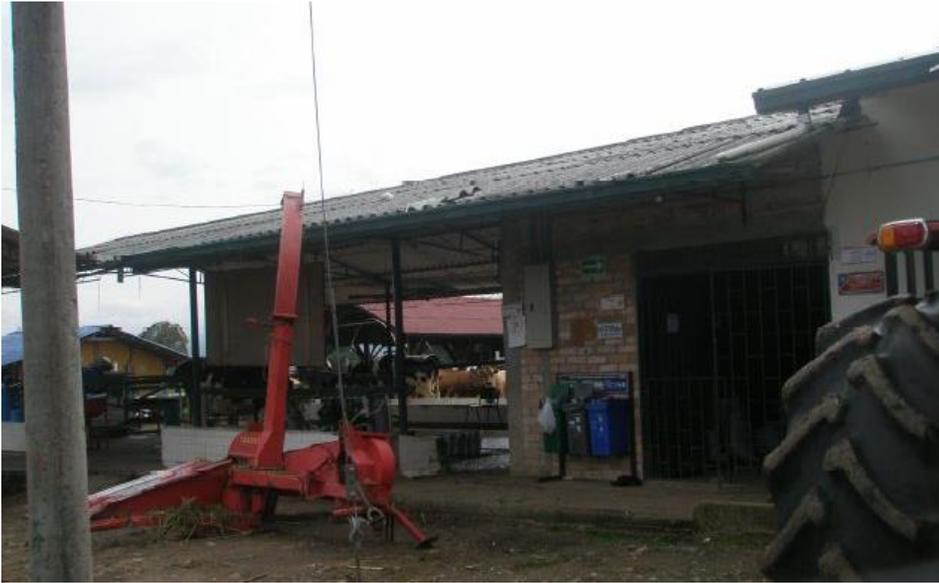
5.1.27 Edificación # 45

SISTEMA PRINCIPAL ---->	CON-CONCRETO
f' m ----->	N/A
f' c ----->	17.5 MPa
CV ----->	0.50 kN/m ²
Ro ----->	2.5
E ----->	19700 MPa
Ne f ----->	17.5 MPa

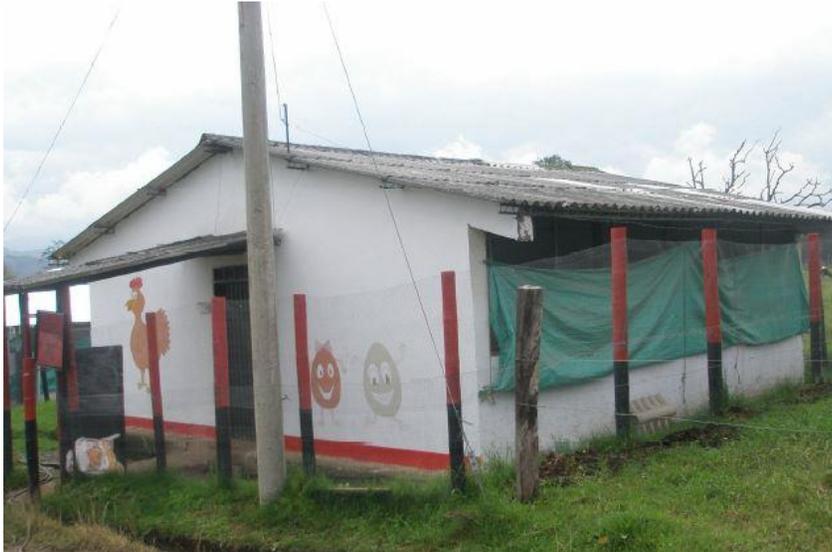
5.1.28 Edificación # 46

SISTEMA PRINCIPAL ---->	CON-CONCRETO
f´m ----->	N/A
f´c ----->	17.5 MPa
CV ----->	0.50 kN/m ²
Ro ----->	2.5
E ----->	19700 MPa
Ne_f ----->	17.5 MPa

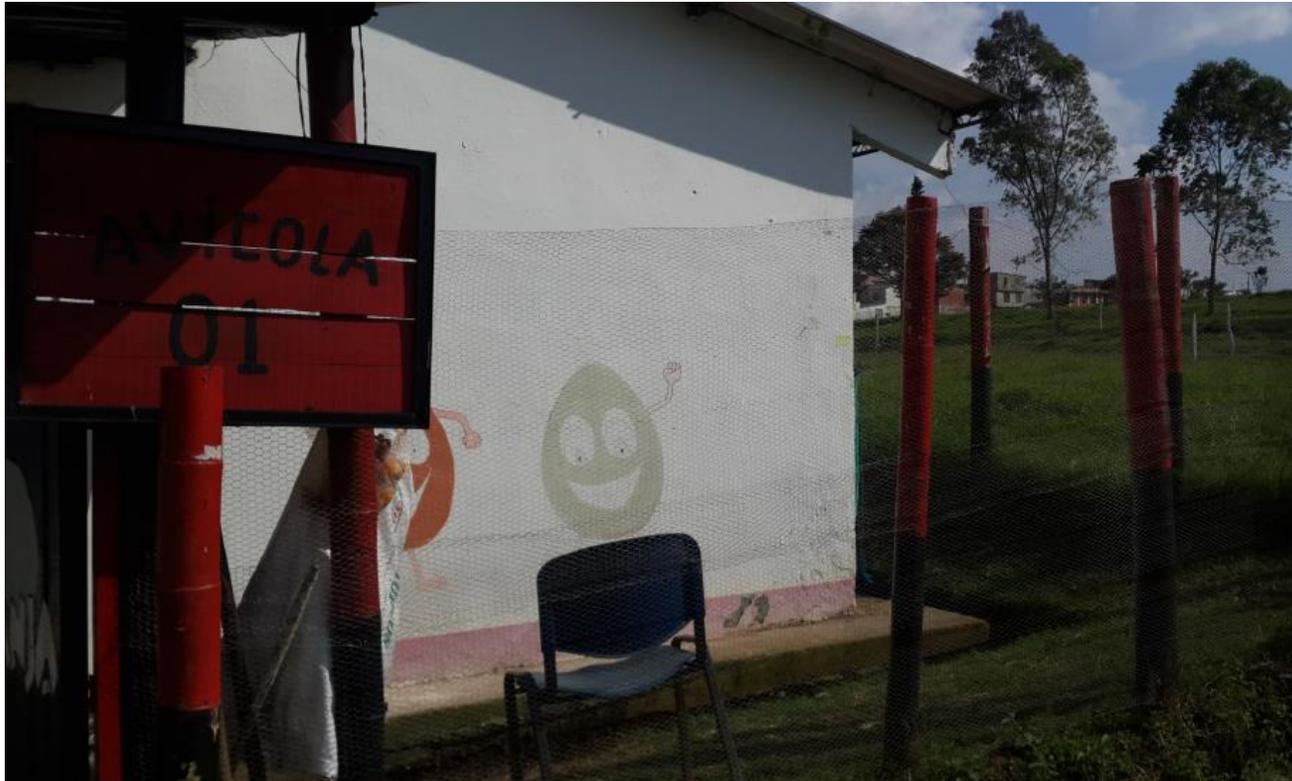
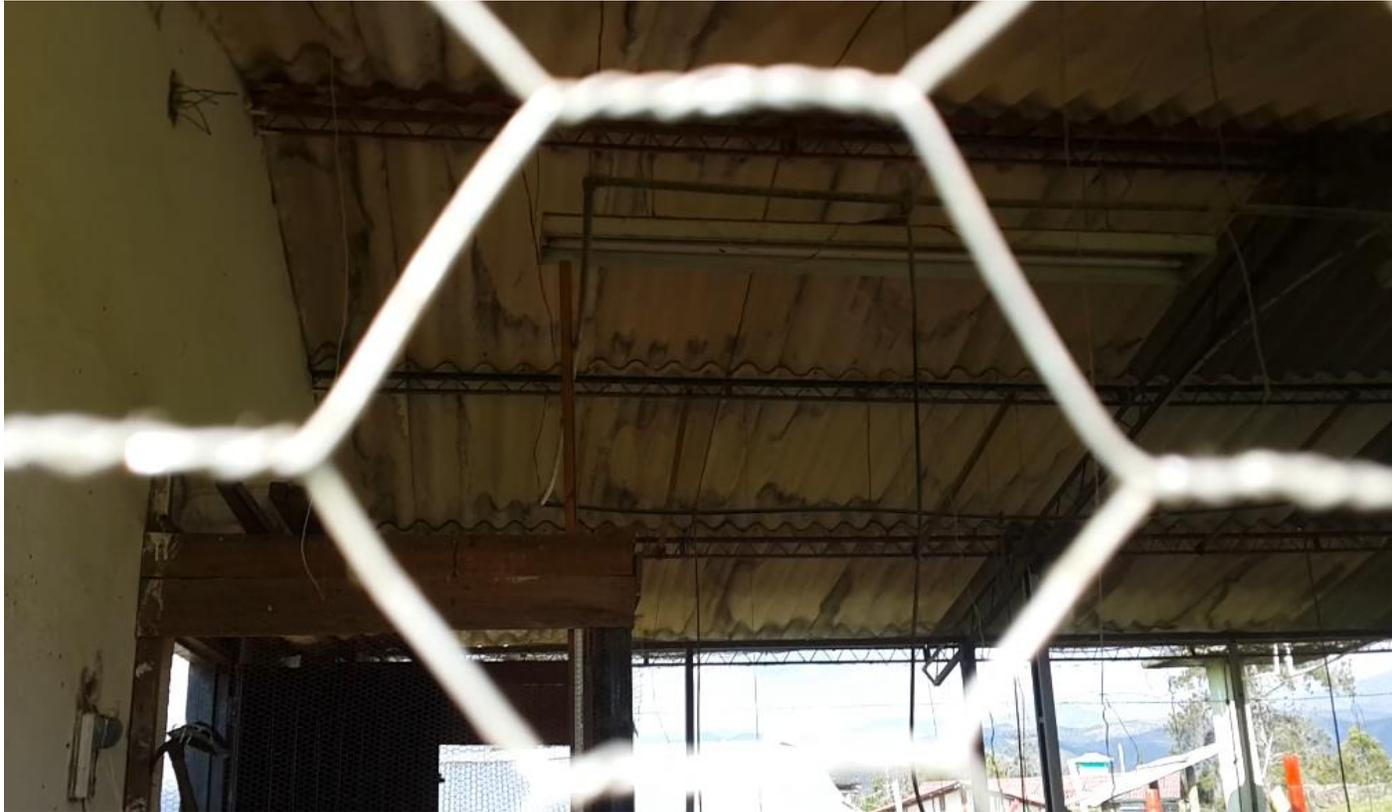
Edificación de un piso con estructura principal en columnas en concreto reforzado. La cubierta es de asbesto cemento y su estructura de soporte es metálica. La cimentación superficial son zapatas corridas en concreto ciclopeo - no se detectó vigas de amarre entre ellas.

A pesar que los índices son menores de 1 la estructura no tiene amarre en cubierta, después del análisis de resultados se considera que la intervención de esta es muy alta, por su antigüedad y sistema constructivo no apto, **se debe demoler por el sistema estructural ineficiente**, es más fácil hacer la edificación desde el inicio con todos los parámetros y recomendaciones de la norma colombiana.

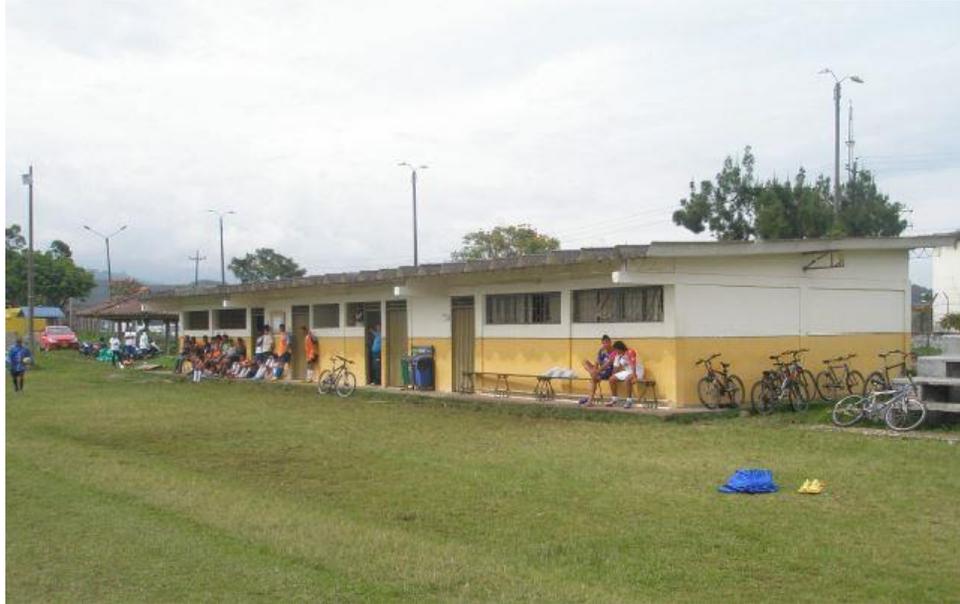
5.1.29 Edificación # 47

SISTEMA PRINCIPAL ---->	CON-CONCRETO
f´m ----->	N/A
f´c ----->	17.5 MPa
CV ----->	0.50 kN/m ²
Ro ----->	2.5
E ----->	19700 MPa
Ne_f ----->	17.5 MPa

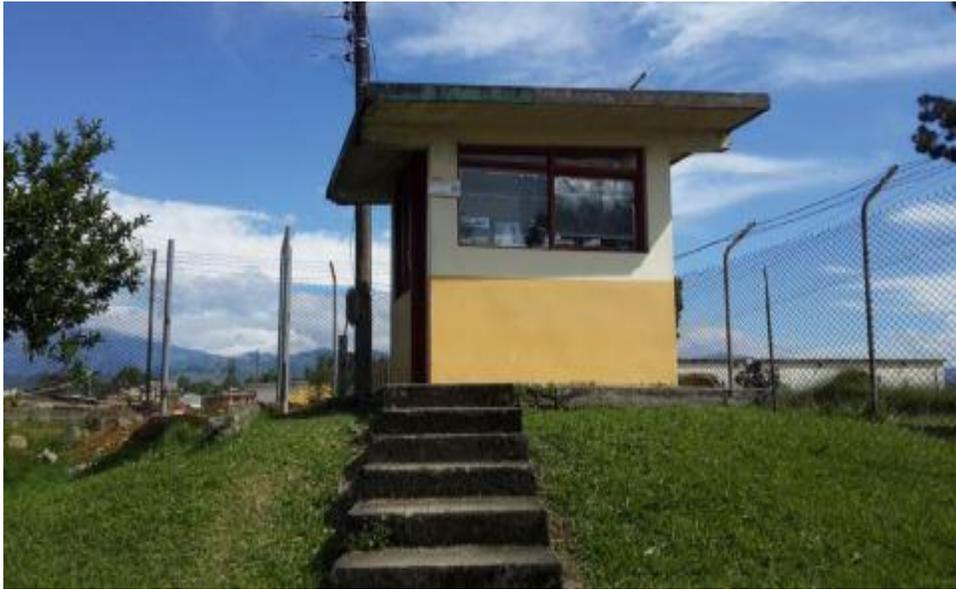
5.1.30 Edificación # 50

SISTEMA PRINCIPAL ---->	CON-CONCRETO
f´m ----->	N/A
f´c ----->	17.5 MPa
CV ----->	0.50 kN/m ²
Ro ----->	2.5
E ----->	19700 MPa
Ne_f ----->	17.5 MPa

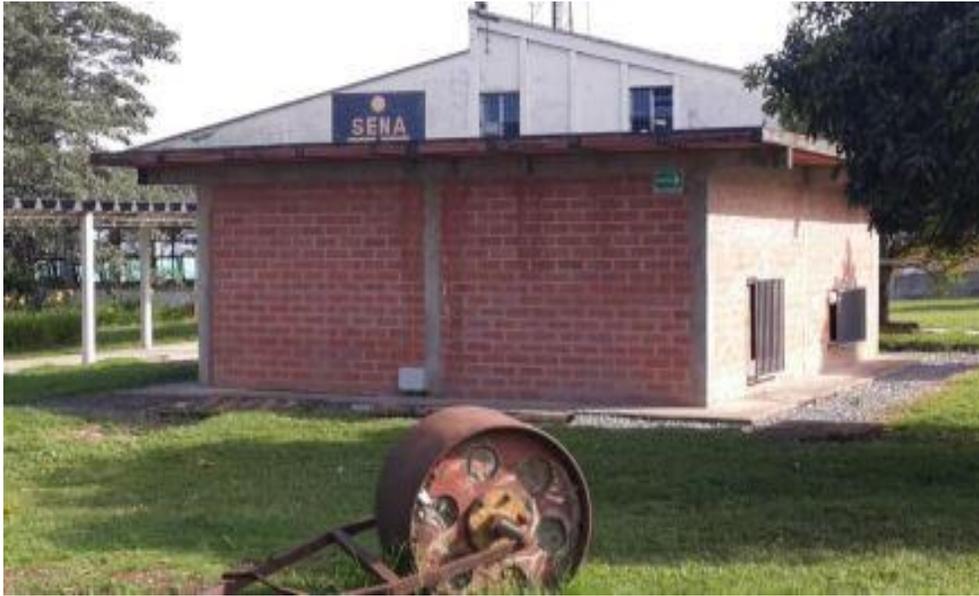
5.1.31 Edificación # 51

SISTEMA PRINCIPAL ---->	CON-CONCRETO
f' m ----->	N/A
f' c ----->	17.5 MPa
CV ----->	0.50 kN/m ²
Ro ----->	2.5
E ----->	19700 MPa
Ne f ----->	17.5 MPa

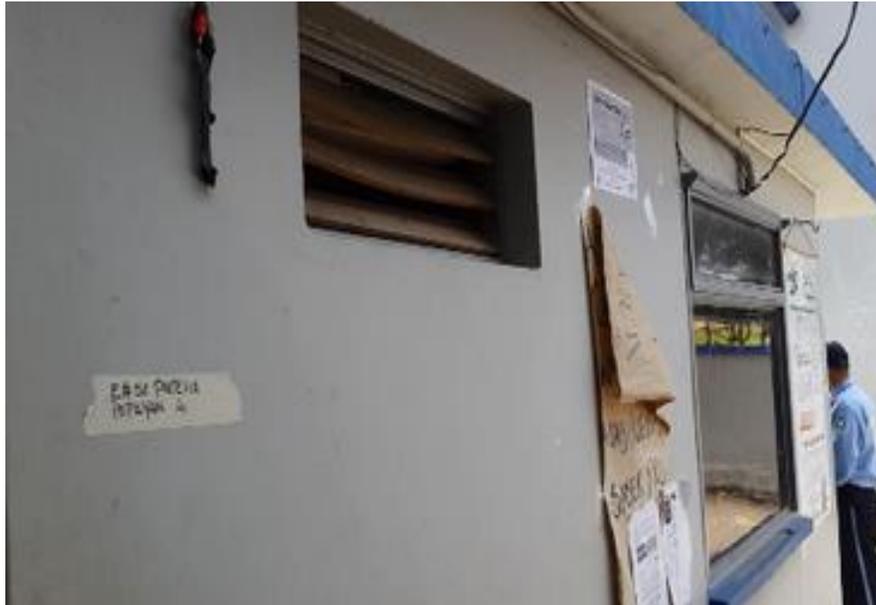
5.1.32 Edificación # 52

SISTEMA PRINCIPAL ---->	CON-CONCRETO
f´m ----->	N/A
f´c ----->	17.5 MPa
CV ----->	0.50 kN/m ²
Ro ----->	2.5
E ----->	19700 MPa
Ne_f ----->	17.5 MPa

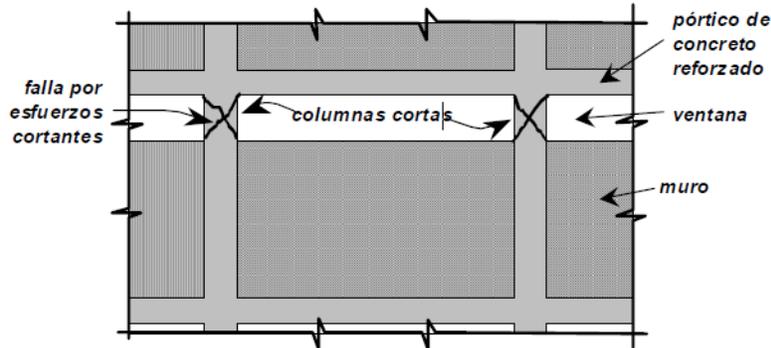
Descripción. Históricamente el efecto más perjudicial de la interacción entre pórticos de concreto reforzado y elementos no estructurales ha sido el causado por la configuración de columnas cortas o cautivas. Cuando un muro (estructural o no) se suspende a poca distancia de los elementos horizontales del nivel siguiente dejando un vacío o ventana entre los elementos horizontales y el muro (Fig. 6-1). Este tipo de distribución de muros es muy común en edificios educativos u otras edificaciones donde tal abertura se aprovecha para efectos de iluminación. Esta situación induce esfuerzos cortantes de magnitud apreciable en las columnas, los cuales no son considerados en los procedimientos normales de diseño, cuando la estructura se ve sometida a cargas laterales.

Figura 6-1– Efecto de columna corta

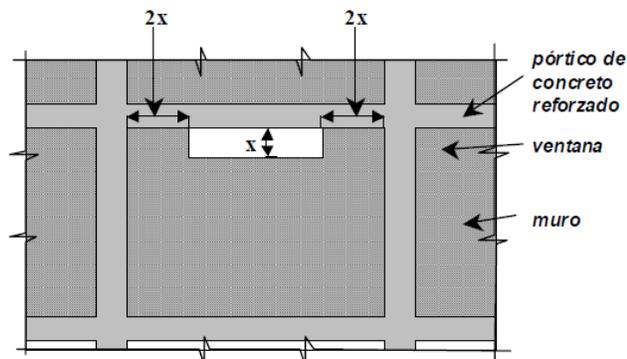
Si no se cumple con (a) o (b), se deben colocar los estribos de confinamiento requeridos por 11.5.3.4 en la altura total de la columna y la resistencia a cortante de la columna se debe determinar cómo se prescribe en 11.5.3.6 usando la dimensión vertical de la ventana en vez de h_n .

Figura 6-2- Alternativa para evitar el efecto de la columna corta

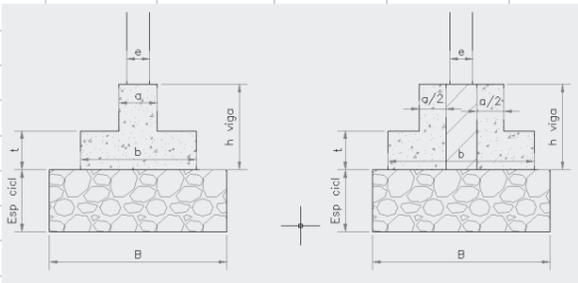
RECALCE DE CIMENTACION DE MUROS						
Sede	POPAYAN					
Edificación No	4					
Elemento	1 EJE D					
Capac Portante, qa	48.5 t/m ²					
1,33 qa =	64.505 t/m ²					
Long muro=	7.00 m					
h muro =	3.20 m					
e, esp muro =	0.15 m					
γ muro=	2400.00 kg/m ³					
Esp ciclópeo	0.50 m					
b, ancho min zap =	0.67 m					
b real	0.65 m					
t, esp zap =	0.25 m					
Long Zapata=	8.00 m					
B, ancho total =	1.50 m					
I pedestal	7.17

CARGAS EXTERNAS GRAVITACIONALES						
	AFERENCIA [m ²]	CARGA [kg/m ²]	CARGA [kg/m]	CARGA [kg]		
Dp, propio muro+zap+cicl			3,463	24,244		
D, Muerta	324	250	11,571	81,000		
L, Viva	0	0	-	-		
Lr, Viva cub	324	50	2,314	16,200		
CARGAS SISMICAS						
PE	0.00 kg					
ME	60,600 kg-m					
REVISION DE ESFUERZOS TRANSMITIDOS AL SUELO						
	COMBINACIONES		EXCENT [m]		Pov [kg]	q [t/m ²]
COMB 1	D+0.7E		0.40	OK	105,244	22.91 OK
COMB 2	D+0.75(0.7E)+0.75L+0.75Lr		0.30	OK	117,394	21.61 OK
