## DIAGNÓSTICO ESTRUCTURAL

## 4.1. Localización General

Ilustración 41 Localización parte Sena Teleinformática  
Fuente. Equipo de Diagnóstico

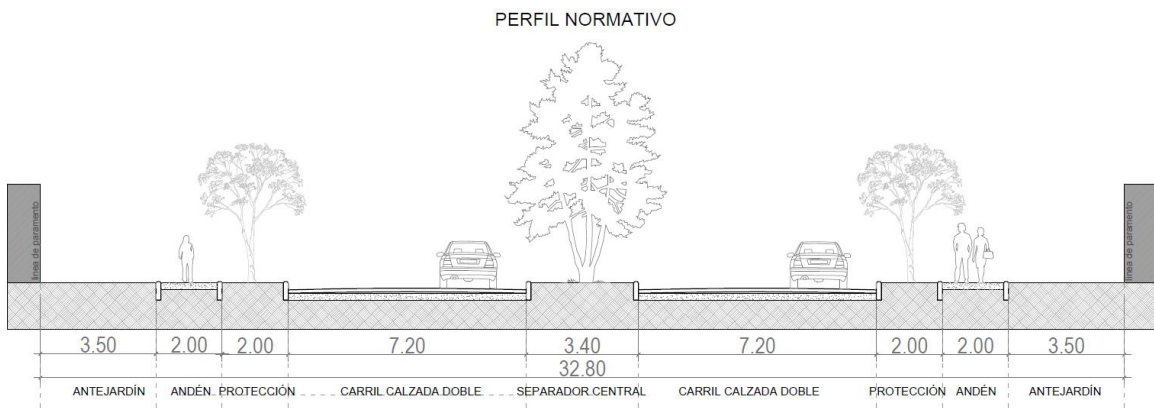
Ilustración 23. Perfil Vial actual CALLE 74N y reglamentario VAS-1.  
Fuente: Elaboración propia con base a levantamiento topográfico UD y POT 2002, Plano U18 "Plano vial área urbana"

**Calle 74N - PERFIL VIAL EXISTENTE**

Clasificación vial urbana	Vía Alternativa Secundaria 1 (VAS-1)	PLANO U18
---------------------------	--------------------------------------	-----------

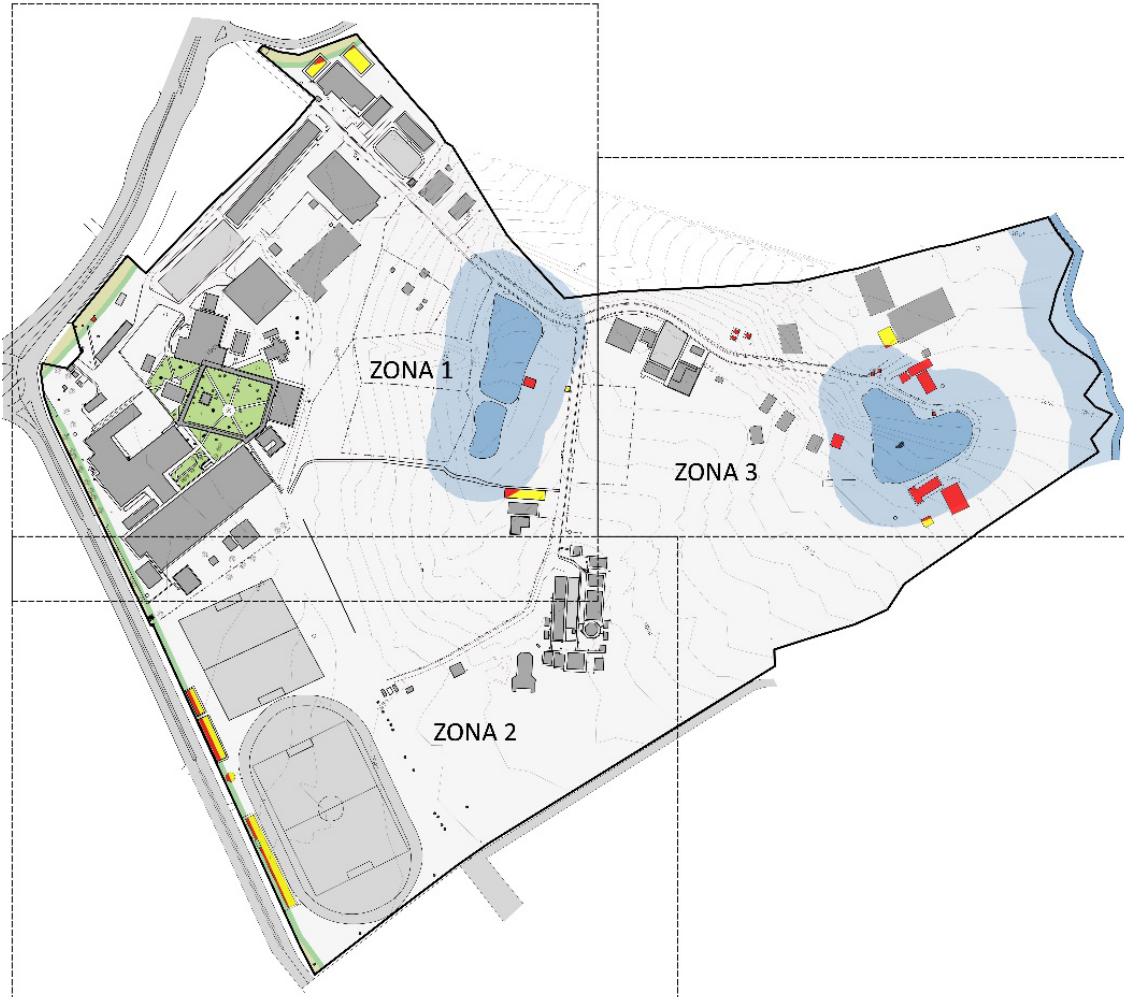
Ilustración 25. Zonificación del predio para identificación de bloques con afectaciones.  
Fuente: Elaboración propia con base a levantamiento topográfico UD y POT 2002.

El predio presenta una afectación de amenaza baja y muy baja por remoción en masa según la información registrada en el plano U16 del Acuerdo, PBOT del 2002, así como una afectación de acueducto por la presencia de una tubería de 16" presentando así una servidumbre en el tramo donde se encuentra instalada la tubería. En cuanto a afectaciones por inundación el predio presenta muy baja susceptibilidad, sin embargo en cuanto a las afectaciones fluviales se presentan rondas hídricas para quebrada, laguna y zona de humedal afectando diversos bloques de la sede; así mismo para las afectaciones por componente vial se ilustra la afectación que tendría la sede en caso que el municipio decida llevar a cabo la ampliación de las vías a las dimensiones especificadas por los perfiles viales. Así mismo cabe resaltar que el predio no forma parte de un área protegida acorde al plano U23. A continuación se consolida y presenta información complementaria a los temas expuestos.

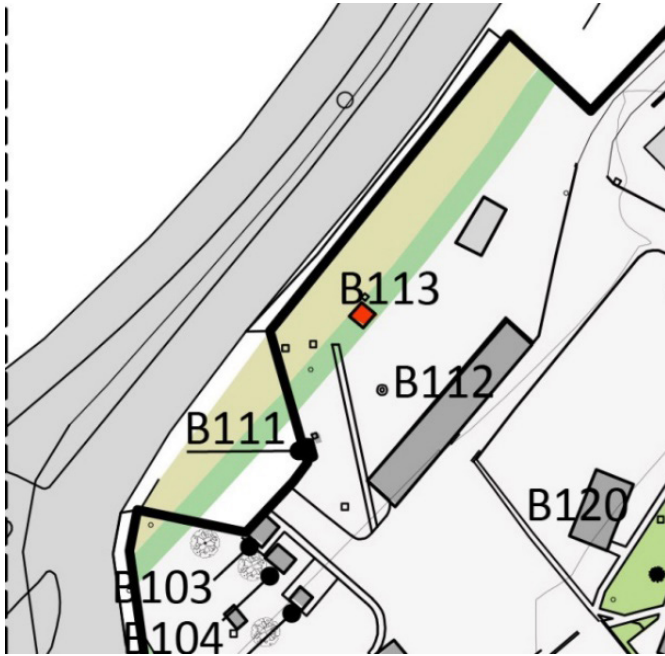
Ilustración 32. Afectación por perfil vial VAP 2 – ZONA 1.  
Fuente: Elaboración propia con base a levantamiento topográfico UD y POT 2002.

Con base a las dimensiones establecidas por el perfil VAP2 la sede presentaría afectación sobre la totalidad el **bloque No.113**, el cual se ubicaría sobre la franja de antejardín.

- En cuanto a las afectaciones dadas por el componente vial se determina que en caso que el municipio decida adecuar las vías a las dimensiones dadas por los perfiles viales reglamentados VAS1 y VAP2 el predio presentaría afectación sobre la Carrera 9, la calle 71N así como sobre la calle 74N; dicha afectación se vería reflejada sobre el bloque No.113 en la totalidad de su área y sobre los bloques No.1, 2, 3, 4, 127 y 128 de manera parcial. (ver. Afectaciones). Por tanto se recomienda al SENA verificar el estado de consolidación y proyecciones para estas vías previamente a cualquier proceso de licenciamiento para el predio y los bloques señalados.

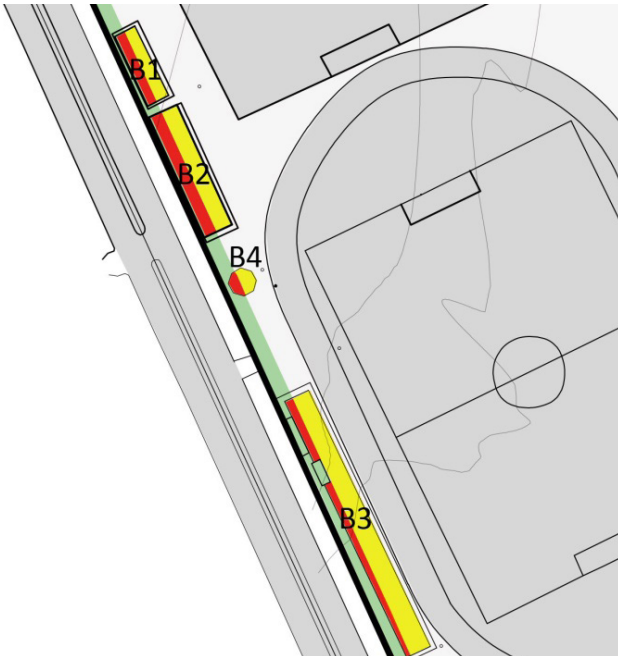
Ilustración 33. Afectación por perfil vial VAS1 – ZONA 3.  
Fuente: Elaboración propia con base a levantamiento topográfico UD y POT 2002

Con base a las dimensiones establecidas por el perfil VAS1 la sede presentaría afectación parcial sobre los **bloques No.1, 2, 3, y 4** los cuales se ubicarían sobre la franja de antejardín.

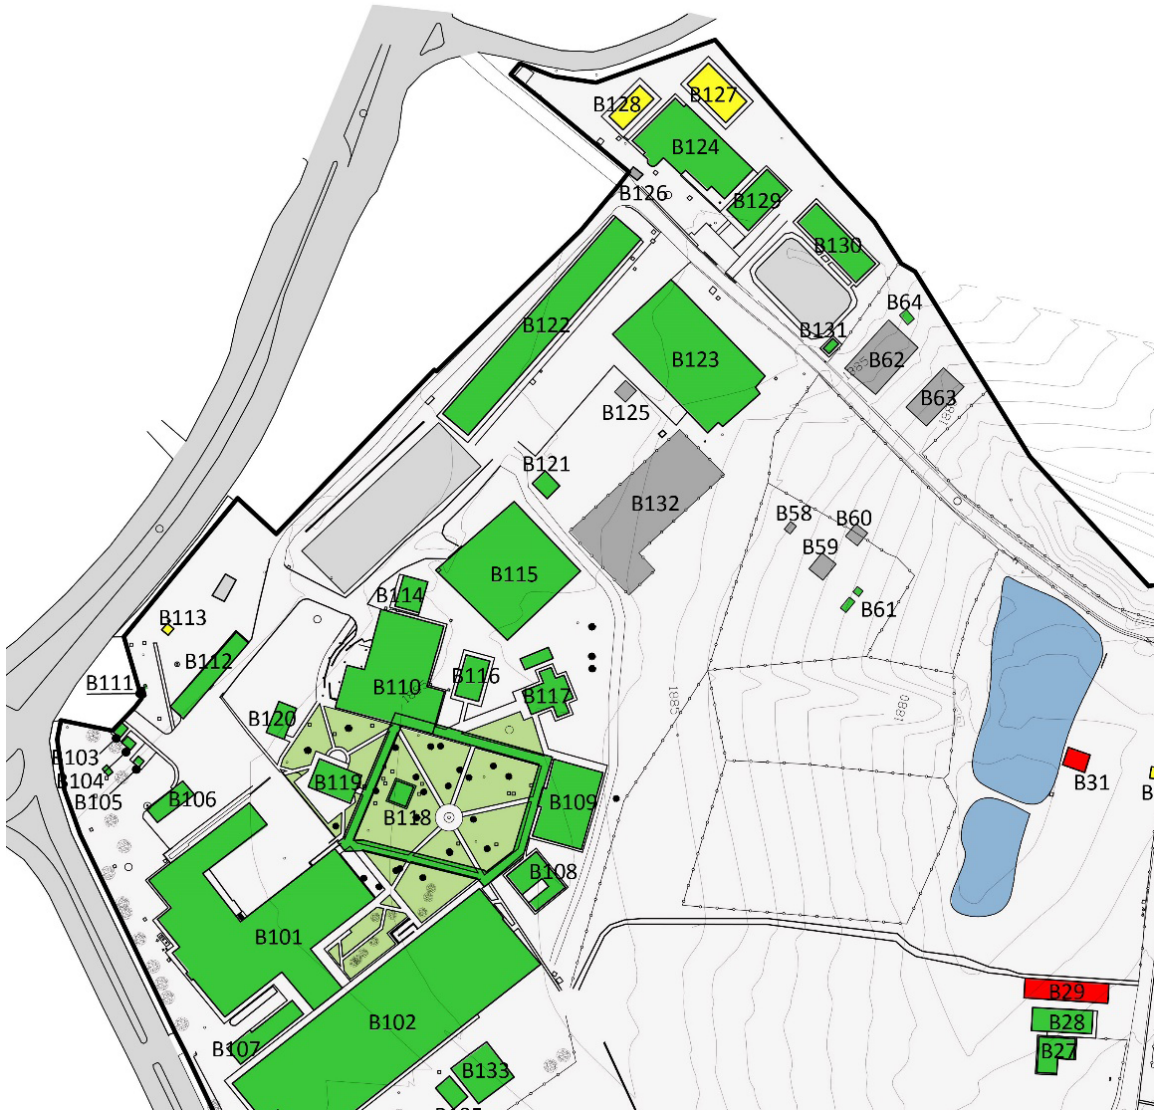
Ilustración 37. Evaluación del cumplimiento de normativa urbana ZONA 1.  
Fuente: Elaboración propia (13.12.2016)

La presente valoración normativa se elaboró tomando como base las afectaciones viales y fluviales presentes en el predio, ya que no es posible llevar a cabo la aplicación de los datos de edificabilidad dado que el predio debe desarrollarse a través de un Plan Parcial elaborado por el SENA. Por tanto la valoración de los bloques que componen la sede se presenta con el fin de ilustrar el nivel de afectación que presentan y deben tenerse en cuenta al momento de plantear el plan parcial para la sede.

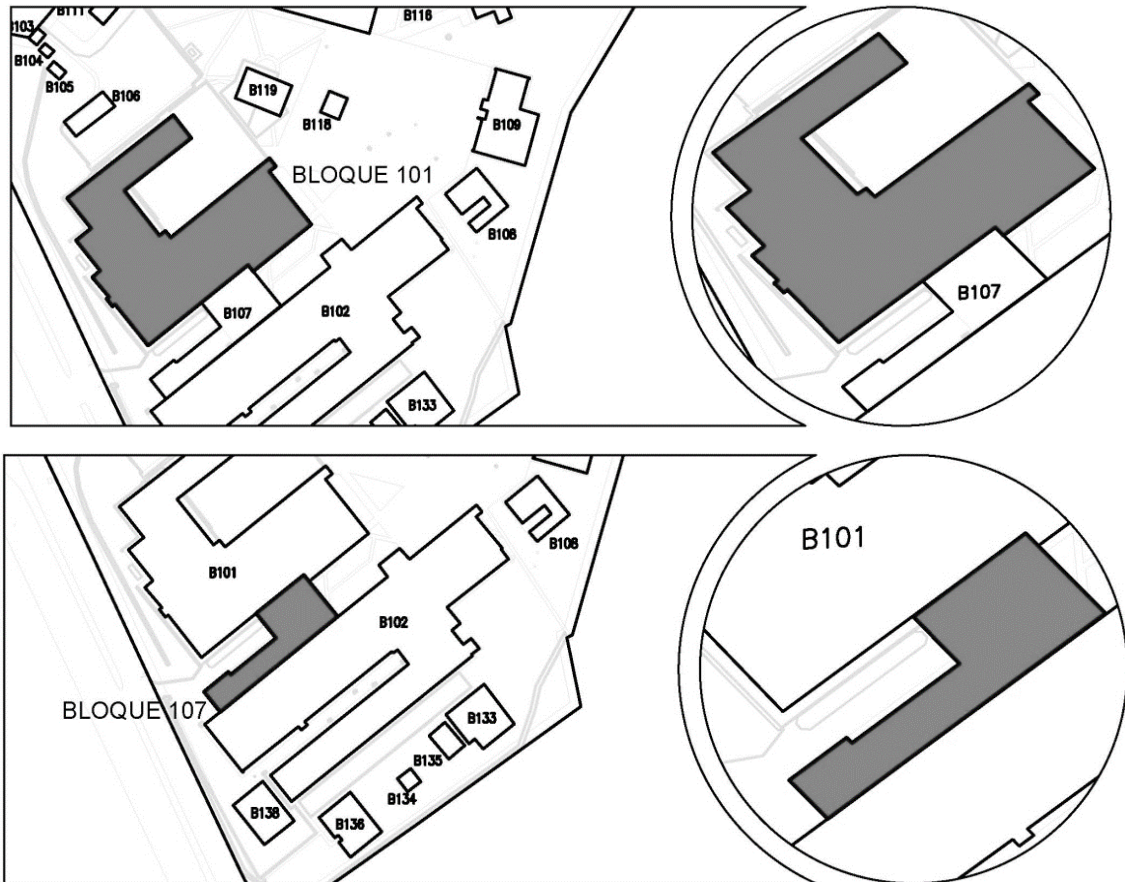
Ilustración 47. Localización Bloque 101 y 107  
Fuente. Equipo de diagnóstico

El bloque No. 101 se encuentra ubicado en un terreno plano con una pendiente aproximada del 1%, cuenta con dos plantas. La ocupación de este bloque está destinada para uso administrativo y ambientes especializados. La altura de piso varía, aproximadamente la máxima es de 3.50 m y la mínima de 2.40 m. El bloque No. 101 cuenta con dos plantas en la parte posterior. El bloque No. 107 cuenta con una planta.
