INF-SU_00-V1
07-05-2014

INFORME PRELIMINAR ESTUDIO DE SUELOS

VILLAVICENCIO - 9532

SENA

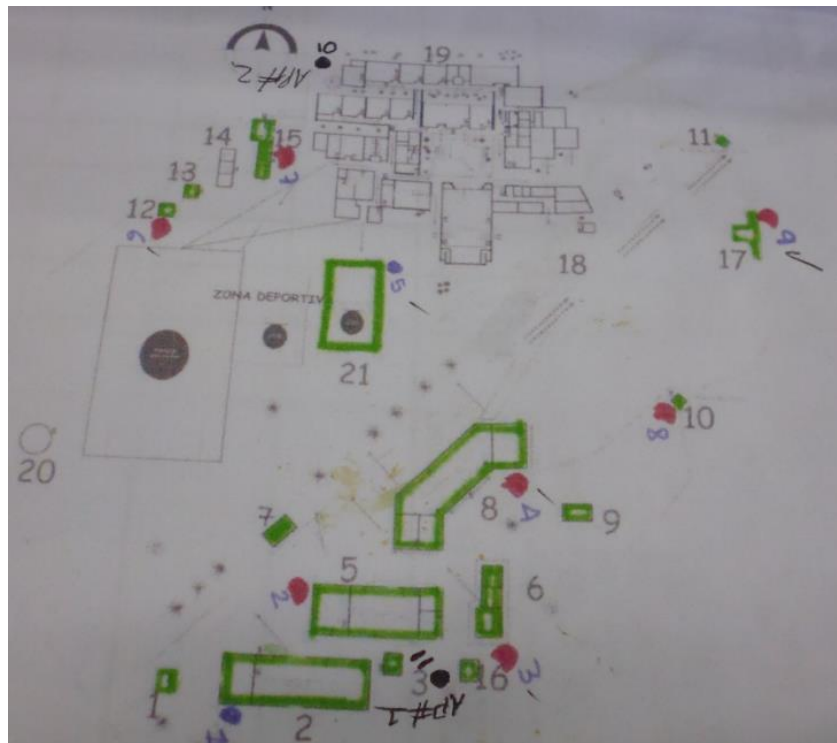
A partir de lo anterior, se ilustra el plano de localización de las exploraciones realizadas en la zona de estudio:

Se realizó mediante 9 sondeos de 4.0 m de profundidad, perforados con barreno manual y 2 apiques manuales de 1.90 m.

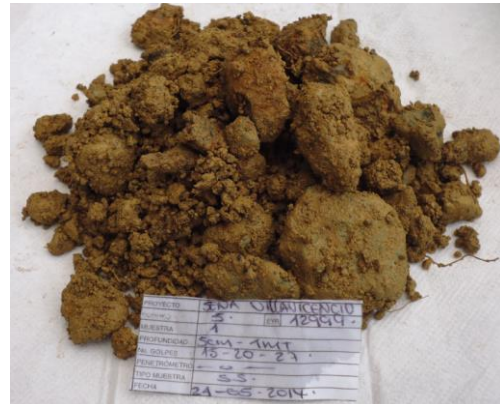
- a) 0.0 – 0.20 m. Capa vegetal.
- b) 0.0/0.20 – 0.50/1.0 m. Relleno de arcilla arenosa, gravas y residuos de construcción.

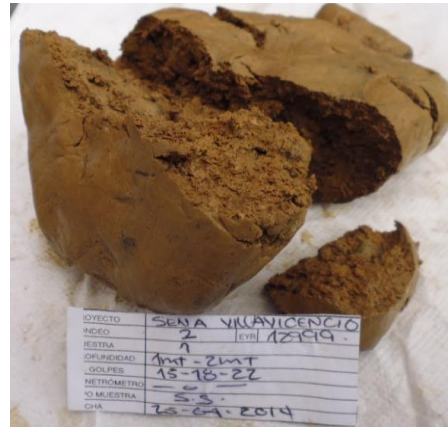
- c) 0.50/1.0 – 2.0/3.0 m. Arcilla arenosa habana, con presencia de gravas, algo de óxidos y raíces, de consistencia firme. El N del ensayo SPT arrojó valores entre 8 y 17 golpes/pie. La resistencia la corte tomada con penetrómetro manual arrojó un valor de 1.0 Kg/cm².

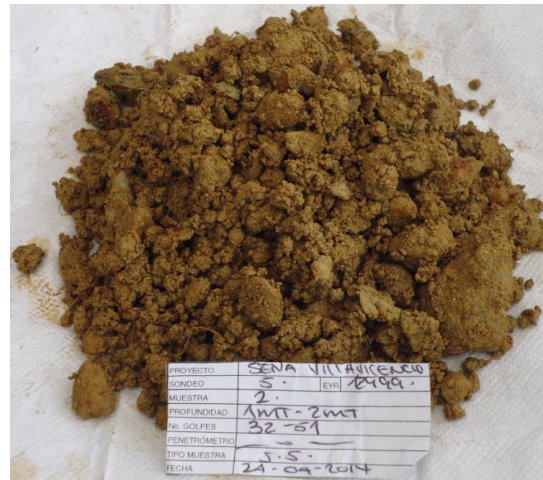
d) 0.50/3.0 – 4.0 m.

Conglomerado arenoso habano, de grano medio, con vetas de óxido, algo de gravas pequeñas y raíces Arcilla arenosa habana, con presencia de gravas, algo de óxidos y raíces, de densidad media a compacta. El N del ensayo SPT arrojó valores entre 12 y 23 golpes/pie.
