INF-CU_01-V1
08-10-2014

INFORME DE CUBIERTAS

VILLAVICENCIO - 9532

SENA

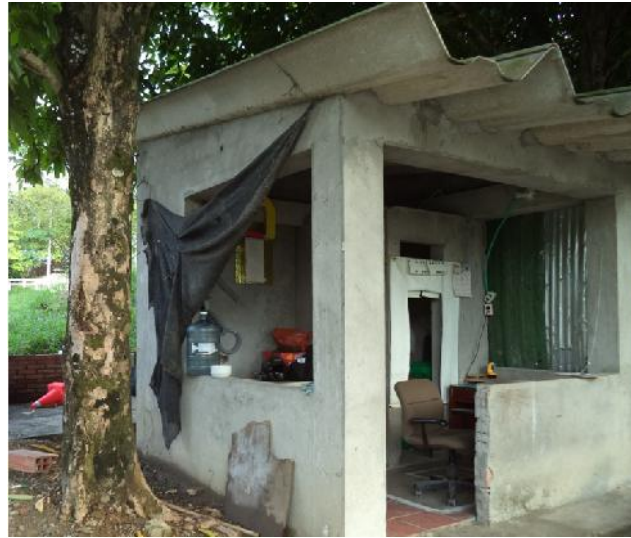
EDIFICACION No. 1

CUMPLE	NO CUMPLE	NO APLICA	NO SE EVIDENCIA
EL COMPORTAMIENTO ES ADECUADO? (<i>Deflexiones imperceptibles</i>)			X	
LA ESTRUCTURA SE ENCUENTRA PROTEGIDA CONTRA CORROSION?			X	
LAS CONEXIONES ENTRE ELEMENTOS SE VEN EN BUEN ESTADO? <i>No se detectan elementos fallados, soldaduras rotas, pernos en mal estado</i>			X	
EL SISTEMA TIENE CONTRAVIENTOS?			X

OBSERVACIONES ADICIONALES: CUBIERTA EN CANALETA. NO TIENE CERCHAS NI CORREAS.

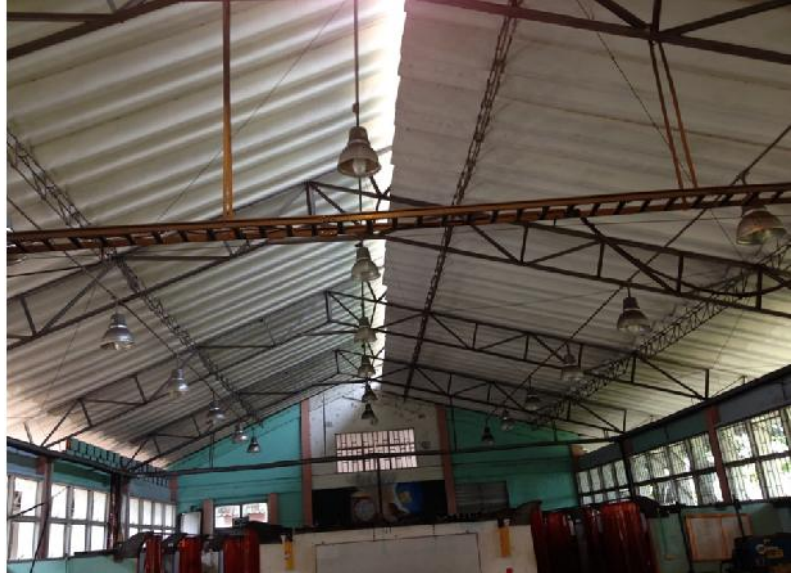
EDIFICACION No. 2

CUMPLE	NO CUMPLE	NO APLICA	NO SE EVIDENCIA
EL COMPORTAMIENTO ES ADECUADO? (<i>Deflexiones imperceptibles</i>)	X			
LA ESTRUCTURA SE ENCUENTRA PROTEGIDA CONTRA CORROSION?		X		
LAS CONEXIONES ENTRE ELEMENTOS SE VEN EN BUEN ESTADO? <i>No se detectan elementos fallados, soldaduras rotas, pernos en mal estado</i>	X			
EL SISTEMA TIENE CONTRAVIENTOS?		X

OBSERVACIONES ADICIONALES: LA CUBIERTA PRESENTA PARAPETOS SUELTOS EN LA CUBIERTA. ES MOMENTO DE HACER MANTENIMIENTO PORQUE EN ALGUNOS SECTORES SE ENCUENTRA PRESENCIA EN MENOR GRADO DE CORROSIÓN.

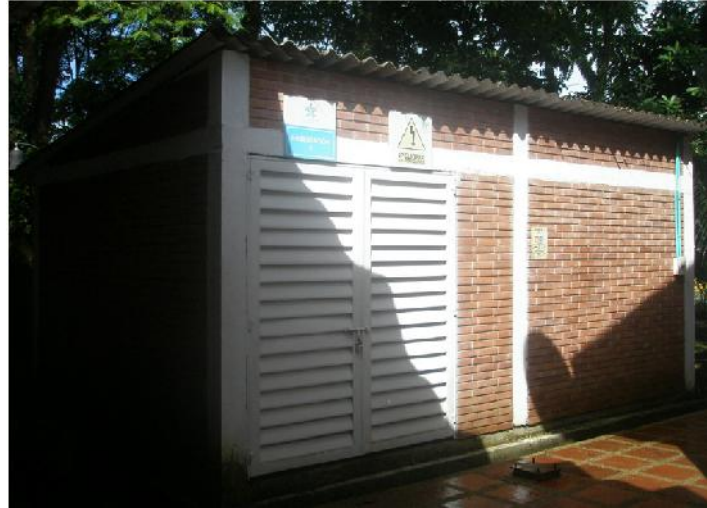
EDIFICACION No. 3

CUMPLE	NO CUMPLE	NO APLICA	NO SE EVIDENCIA
EL COMPORTAMIENTO ES ADECUADO? (<i>Deflexiones imperceptibles</i>)	X			
LA ESTRUCTURA SE ENCUENTRA PROTEGIDA CONTRA CORROSION?			X	
LAS CONEXIONES ENTRE ELEMENTOS SE VEN EN BUEN ESTADO? <i>No se detectan elementos fallados, soldaduras rotas, pernos en mal estado</i>			X	
EL SISTEMA TIENE CONTRAVIENTOS?			X

OBSERVACIONES ADICIONALES: CUBIERTA EN CANALETA. NO TIENE CERCHAS NI CORREAS.

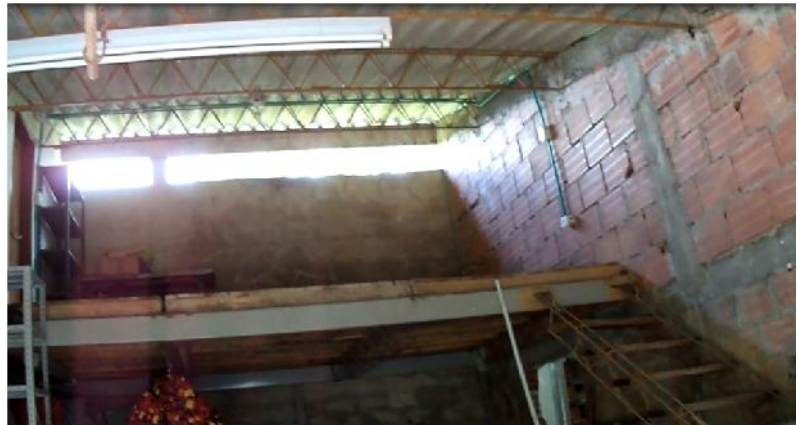
EDIFICACION No. 4

CUMPLE	NO CUMPLE	NO APLICA	NO SE EVIDENCIA
EL COMPORTAMIENTO ES ADECUADO? (<i>Deflexiones imperceptibles</i>)	X			
LA ESTRUCTURA SE ENCUENTRA PROTEGIDA CONTRA CORROSION?	X			
LAS CONEXIONES ENTRE ELEMENTOS SE VEN EN BUEN ESTADO? <i>No se detectan elementos fallados, soldaduras rotas, pernos en mal estado</i>	X			
EL SISTEMA TIENE CONTRAVIENTOS?		X

OBSERVACIONES ADICIONALES: LAS CORREAS ESTAN APOYADAS SOBRE VIGAS DE CONCRETO, LA ESTRUCTURA PRESENTA UN MEZZANINE METALICO

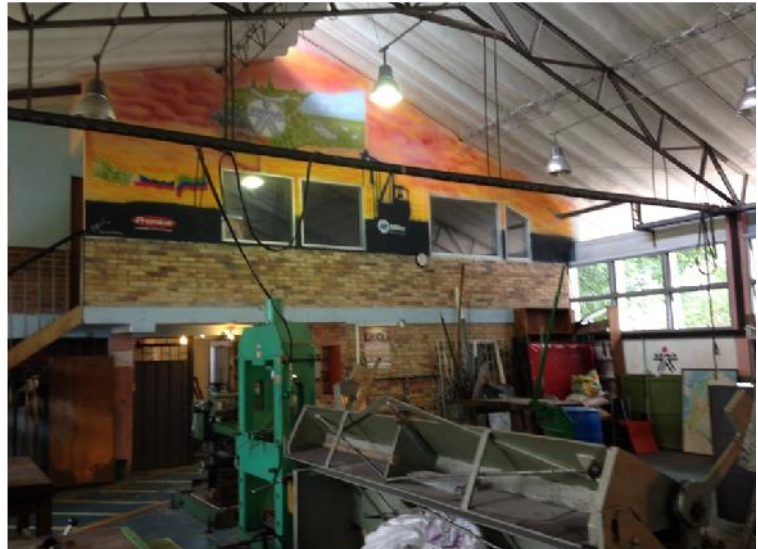
EDIFICACION No. 5

CUMPLE	NO CUMPLE	NO APLICA	NO SE EVIDENCIA
EL COMPORTAMIENTO ES ADECUADO? (<i>Deflexiones imperceptibles</i>)	X			
LA ESTRUCTURA SE ENCUENTRA PROTEGIDA CONTRA CORROSION?		X		
LAS CONEXIONES ENTRE ELEMENTOS SE VEN EN BUEN ESTADO? <i>No se detectan elementos fallados, soldaduras rotas, pernos en mal estado</i>	X			
EL SISTEMA TIENE CONTRAVIENTOS?		X

OBSERVACIONES ADICIONALES: ES MOMENTO DE HACER MANTENIMIENTO PORQUE EN ALGUNOS SECTORES SE ENCUENTRA PRESENCIA EN MENOR GRADO DE CORROSIÓN.

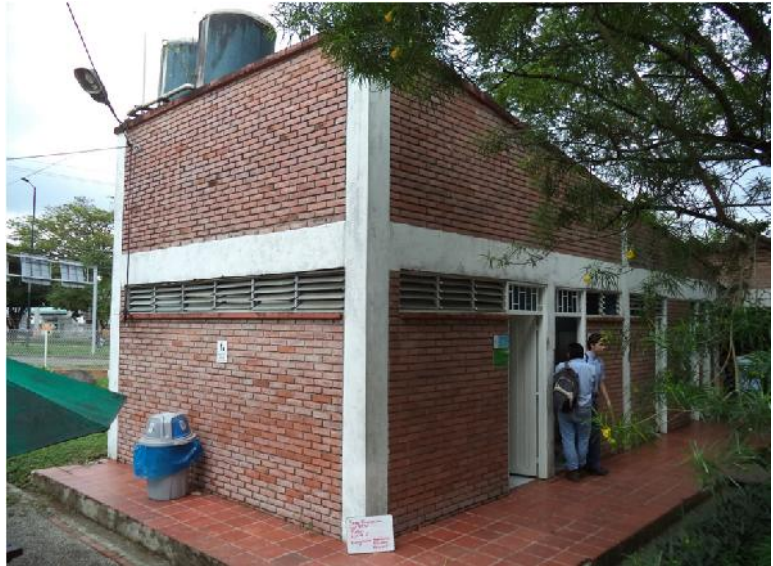
EDIFICACION No. 6

CUMPLE	NO CUMPLE	NO APLICA	NO SE EVIDENCIA
EL COMPORTAMIENTO ES ADECUADO? (<i>Deflexiones imperceptibles</i>)	X			
LA ESTRUCTURA SE ENCUENTRA PROTEGIDA CONTRA CORROSION?		X		
LAS CONEXIONES ENTRE ELEMENTOS SE VEN EN BUEN ESTADO? <i>No se detectan elementos fallados, soldaduras rotas, pernos en mal estado</i>	X			
EL SISTEMA TIENE CONTRAVIENTOS?			X

OBSERVACIONES ADICIONALES: CUBIERTA EN TEJA DE ASBESTO CEMENTO APOYADA SOBRE MUROS

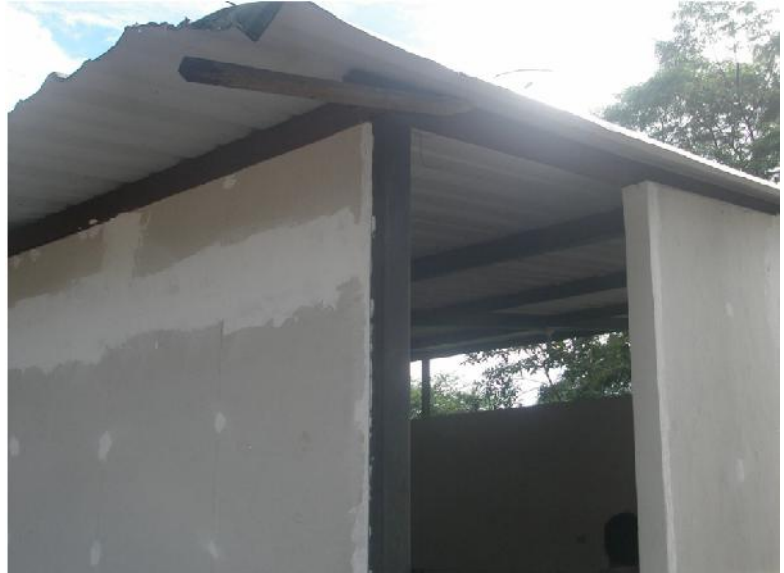
EDIFICACION No. 7

CUMPLE	NO CUMPLE	NO APLICA	NO SE EVIDENCIA
EL COMPORTAMIENTO ES ADECUADO? (<i>Deflexiones imperceptibles</i>)	X			
LA ESTRUCTURA SE ENCUENTRA PROTEGIDA CONTRA CORROSION?		X		
LAS CONEXIONES ENTRE ELEMENTOS SE VEN EN BUEN ESTADO? <i>No se detectan elementos fallados, soldaduras rotas, pernos en mal estado</i>	X			
EL SISTEMA TIENE CONTRAVIENTOS?		X

OBSERVACIONES ADICIONALES: ES MOMENTO DE HACER MANTENIMIENTO PORQUE EN ALGUNOS SECTORES SE ENCUENTRA PRESENCIA EN MENOR GRADO DE CORROSIÓN.

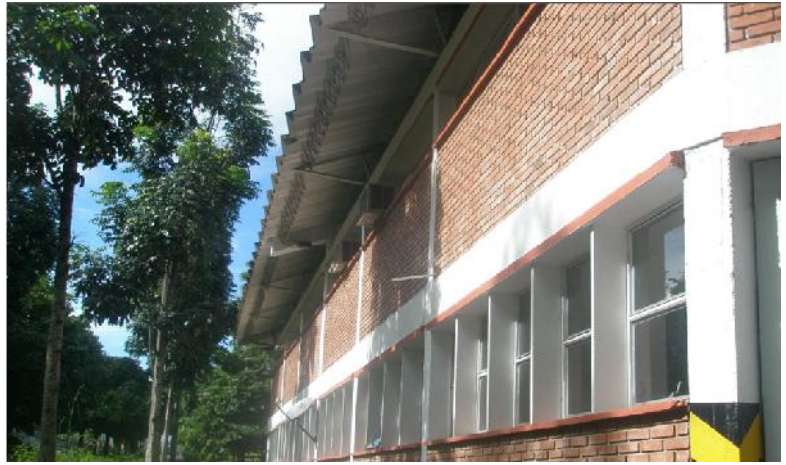
EDIFICACION No. 8

CUMPLE	NO CUMPLE	NO APLICA	NO SE EVIDENCIA
EL COMPORTAMIENTO ES ADECUADO? (<i>Deflexiones imperceptibles</i>)	X			
LA ESTRUCTURA SE ENCUENTRA PROTEGIDA CONTRA CORROSION?		X		
LAS CONEXIONES ENTRE ELEMENTOS SE VEN EN BUEN ESTADO? <i>No se detectan elementos fallados, soldaduras rotas, pernos en mal estado</i>	X			
EL SISTEMA TIENE CONTRAVIENTOS?		X

OBSERVACIONES ADICIONALES: ES MOMENTO DE HACER MANTENIMIENTO PORQUE EN ALGUNOS SECTORES SE ENCUENTRA PRESENCIA EN MENOR GRADO DE CORROSIÓN.

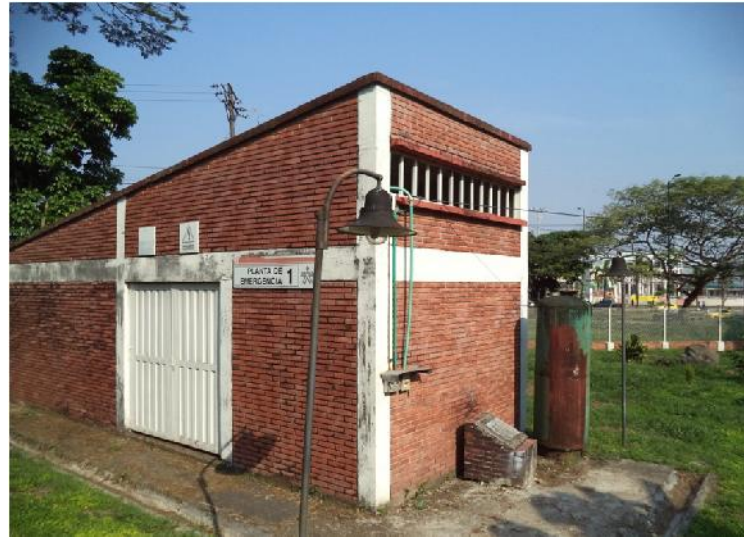
EDIFICACION No. 9

CUMPLE	NO CUMPLE	NO APLICA	NO SE EVIDENCIA
EL COMPORTAMIENTO ES ADECUADO? (<i>Deflexiones imperceptibles</i>)	X			
LA ESTRUCTURA SE ENCUENTRA PROTEGIDA CONTRA CORROSION?	X			
LAS CONEXIONES ENTRE ELEMENTOS SE VEN EN BUEN ESTADO? <i>No se detectan elementos fallados, soldaduras rotas, pernos en mal estado</i>	X			
EL SISTEMA TIENE CONTRAVIENTOS?			X

OBSERVACIONES ADICIONALES: CUBIERTA EN TEJA DE ASBESTO CEMENTO SOBRE MUROS Y PERFIL METALICO

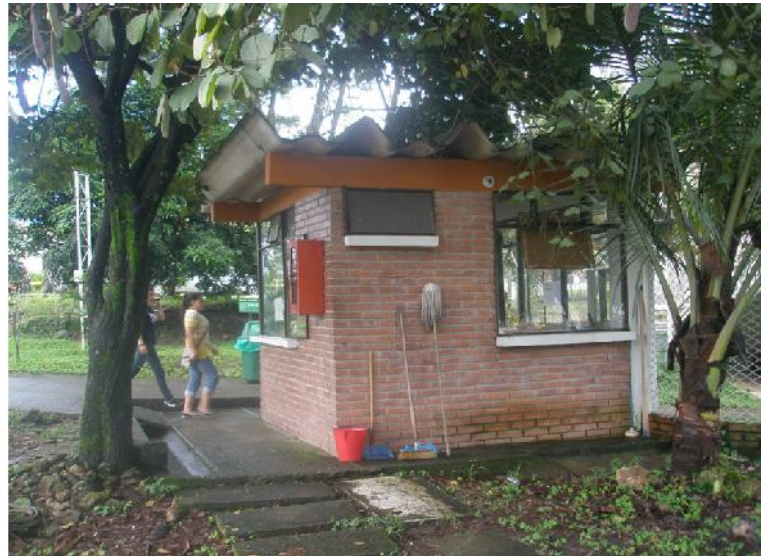
EDIFICACION No. 10

CUMPLE	NO CUMPLE	NO APLICA	NO SE EVIDENCIA
EL COMPORTAMIENTO ES ADECUADO? (<i>Deflexiones imperceptibles</i>)	X			
LA ESTRUCTURA SE ENCUENTRA PROTEGIDA CONTRA CORROSION?			X	
LAS CONEXIONES ENTRE ELEMENTOS SE VEN EN BUEN ESTADO? <i>No se detectan elementos fallados, soldaduras rotas, pernos en mal estado</i>			X	
EL SISTEMA TIENE CONTRAVIENTOS?			X

OBSERVACIONES ADICIONALES: CUBIERTA EN TEJA DE ASBESTO CEMENTO APOYADA SOBRE MUROS

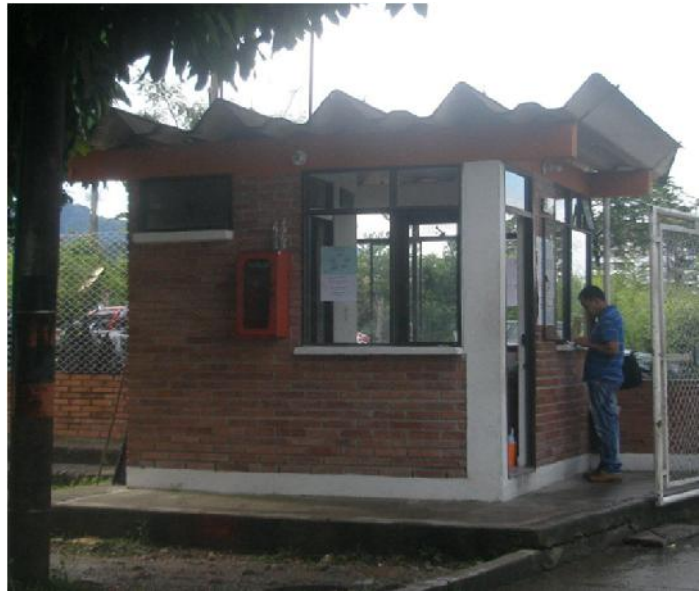
EDIFICACION No. 11

CUMPLE	NO CUMPLE	NO APLICA	NO SE EVIDENCIA
EL COMPORTAMIENTO ES ADECUADO? (<i>Deflexiones imperceptibles</i>)	X			
LA ESTRUCTURA SE ENCUENTRA PROTEGIDA CONTRA CORROSION?			X	
LAS CONEXIONES ENTRE ELEMENTOS SE VEN EN BUEN ESTADO? <i>No se detectan elementos fallados, soldaduras rotas, pernos en mal estado</i>			X	
EL SISTEMA TIENE CONTRAVIENTOS?			X

OBSERVACIONES ADICIONALES: CUBIERTA EN TEJA DE ASBESTO CEMENTO APOYADA SOBRE MUROS. ESTRUCTURA CATALOGADA PARA DEMOLER.

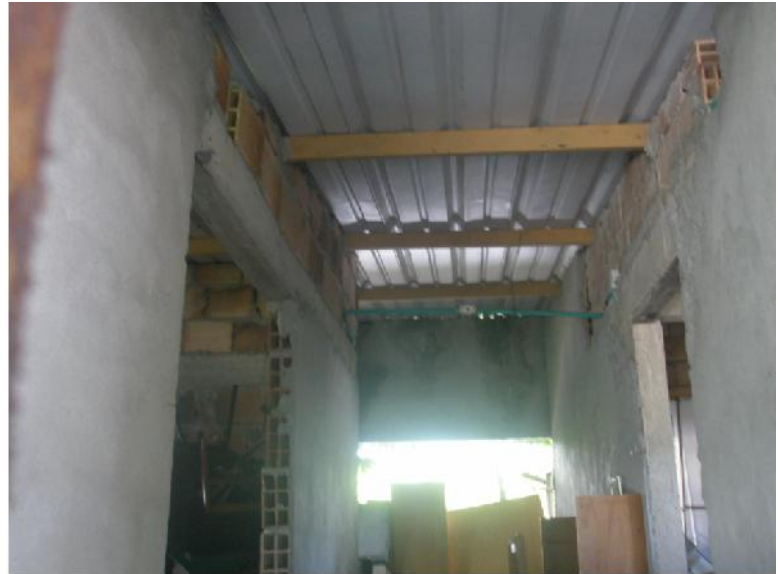
EDIFICACION No. 12

CUMPLE	NO CUMPLE	NO APLICA	NO SE EVIDENCIA
EL COMPORTAMIENTO ES ADECUADO? (<i>Deflexiones imperceptibles</i>)	X			
LA ESTRUCTURA SE ENCUENTRA PROTEGIDA CONTRA CORROSION?	X			
LAS CONEXIONES ENTRE ELEMENTOS SE VEN EN BUEN ESTADO? <i>No se detectan elementos fallados, soldaduras rotas, pernos en mal estado</i>	X			
EL SISTEMA TIENE CONTRAVIENTOS?			X

OBSERVACIONES ADICIONALES: CUBIERTA EN TEJA DE ASBESTO CEMENTO SOBRE PERFIL METALICO Y VIGAS EN CONCRETO

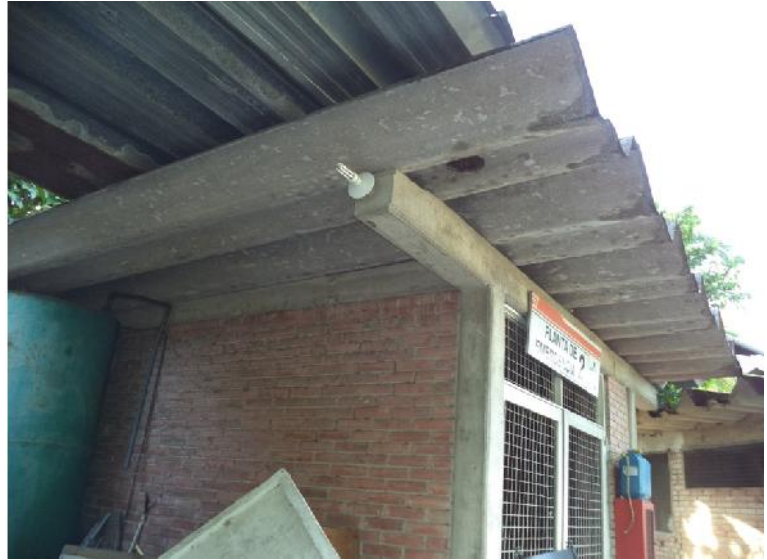
EDIFICACION No. 13

CUMPLE	NO CUMPLE	NO APLICA	NO SE EVIDENCIA
EL COMPORTAMIENTO ES ADECUADO? (<i>Deflexiones imperceptibles</i>)	X			
LA ESTRUCTURA SE ENCUENTRA PROTEGIDA CONTRA CORROSION?			X	
LAS CONEXIONES ENTRE ELEMENTOS SE VEN EN BUEN ESTADO? <i>No se detectan elementos fallados, soldaduras rotas, pernos en mal estado</i>			X	
EL SISTEMA TIENE CONTRAVIENTOS?			X

OBSERVACIONES ADICIONALES: CUBIERTA EN TEJA DE ASBESTO CEMENTO APOYADA SOBRE VIGAS

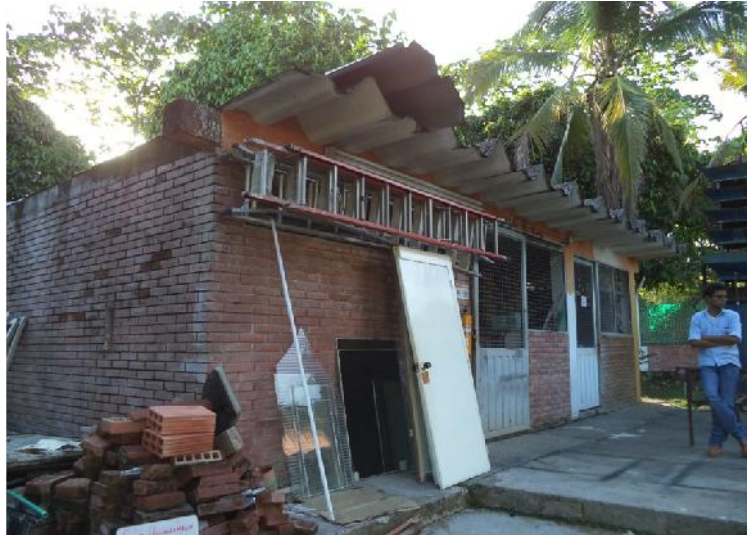
EDIFICACION No. 14

CUMPLE	NO CUMPLE	NO APLICA	NO SE EVIDENCIA
EL COMPORTAMIENTO ES ADECUADO? (<i>Deflexiones imperceptibles</i>)	X			
LA ESTRUCTURA SE ENCUENTRA PROTEGIDA CONTRA CORROSION?			X	
LAS CONEXIONES ENTRE ELEMENTOS SE VEN EN BUEN ESTADO? <i>No se detectan elementos fallados, soldaduras rotas, pernos en mal estado</i>			X	
EL SISTEMA TIENE CONTRAVIENTOS?			X

OBSERVACIONES ADICIONALES: CUBIERTA EN TEJA DE ASBESTO CEMENTO APOYADA SOBRE VIGAS

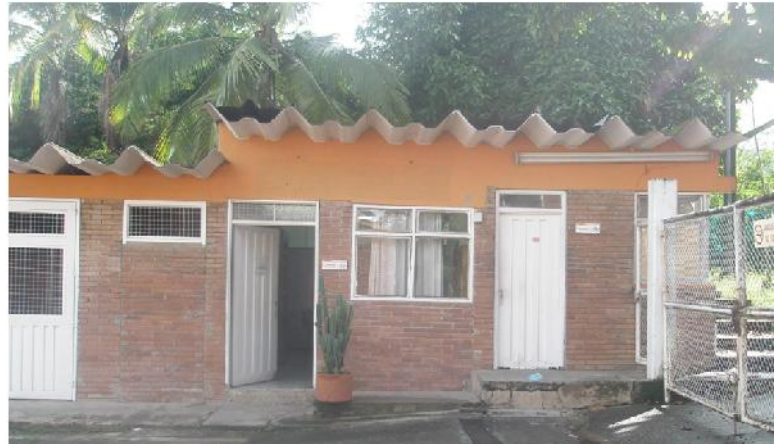
EDIFICACION No. 15

CUMPLE	NO CUMPLE	NO APLICA	NO SE EVIDENCIA
EL COMPORTAMIENTO ES ADECUADO? (<i>Deflexiones imperceptibles</i>)	X			
LA ESTRUCTURA SE ENCUENTRA PROTEGIDA CONTRA CORROSION?			X	
LAS CONEXIONES ENTRE ELEMENTOS SE VEN EN BUEN ESTADO? <i>No se detectan elementos fallados, soldaduras rotas, pernos en mal estado</i>			X	
EL SISTEMA TIENE CONTRAVIENTOS?			X

OBSERVACIONES ADICIONALES: CUBIERTA EN TEJA DE ASBESTO CEMENTO APOYADA SOBRE VIGAS

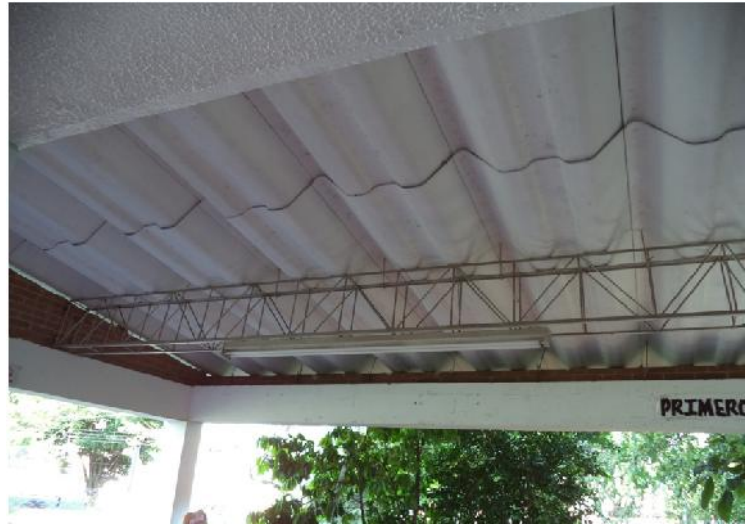
EDIFICACION No. 16

CUMPLE	NO CUMPLE	NO APLICA	NO SE EVIDENCIA
EL COMPORTAMIENTO ES ADECUADO? (<i>Deflexiones imperceptibles</i>)	X			
LA ESTRUCTURA SE ENCUENTRA PROTEGIDA CONTRA CORROSION?	X			
LAS CONEXIONES ENTRE ELEMENTOS SE VEN EN BUEN ESTADO? <i>No se detectan elementos fallados, soldaduras rotas, pernos en mal estado</i>	X			
EL SISTEMA TIENE CONTRAVIENTOS?			X

OBSERVACIONES ADICIONALES: CERCHAS APOYADAS SOBRE VIGAS

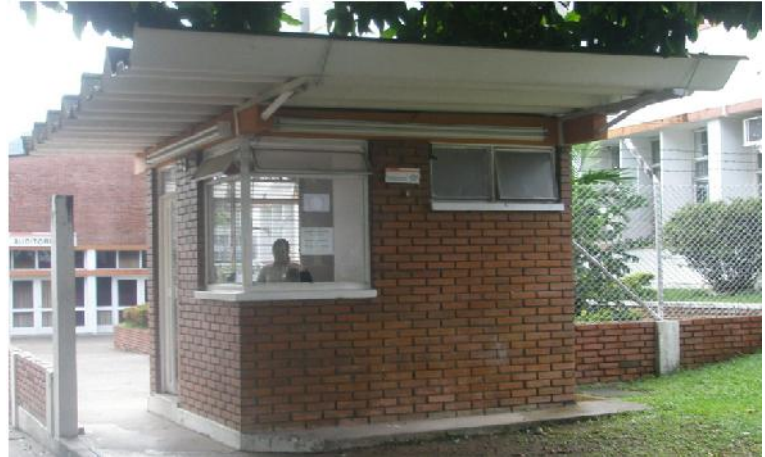
EDIFICACION No. 18

CUMPLE	NO CUMPLE	NO APLICA	NO SE EVIDENCIA
EL COMPORTAMIENTO ES ADECUADO? (<i>Deflexiones imperceptibles</i>)			X	
LA ESTRUCTURA SE ENCUENTRA PROTEGIDA CONTRA CORROSION?				X
LAS CONEXIONES ENTRE ELEMENTOS SE VEN EN BUEN ESTADO? <i>No se detectan elementos fallados, soldaduras rotas, pernos en mal estado</i>				X
EL SISTEMA TIENE CONTRAVIENTOS?			X

OBSERVACIONES ADICIONALES: CUBIERTA EN TEJA DE ASBESTO CEMENTO APOYADA SOBRE VIGAS. ESTRUCTURA CATALOGADA PARA DEMOLER.

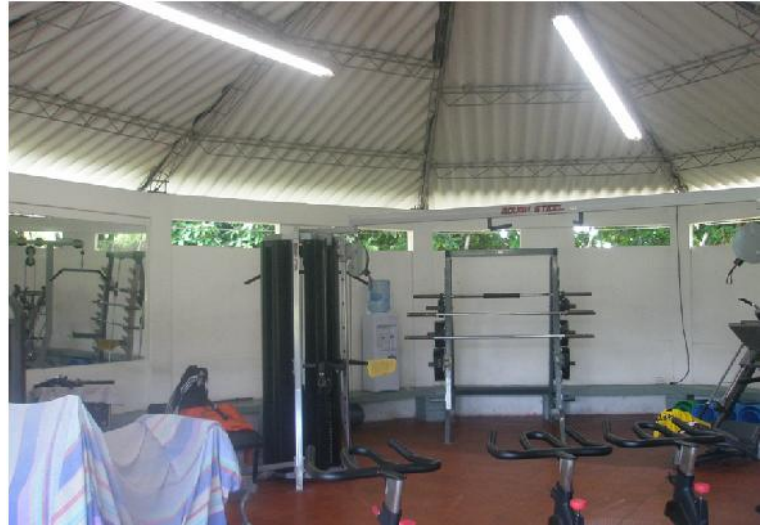
EDIFICACION No. 20

CUMPLE	NO CUMPLE	NO APLICA	NO SE EVIDENCIA
EL COMPORTAMIENTO ES ADECUADO? (<i>Deflexiones imperceptibles</i>)	X			
LA ESTRUCTURA SE ENCUENTRA PROTEGIDA CONTRA CORROSION?	X			
LAS CONEXIONES ENTRE ELEMENTOS SE VEN EN BUEN ESTADO? <i>No se detectan elementos fallados, soldaduras rotas, pernos en mal estado</i>	X			
EL SISTEMA TIENE CONTRAVIENTOS?			X

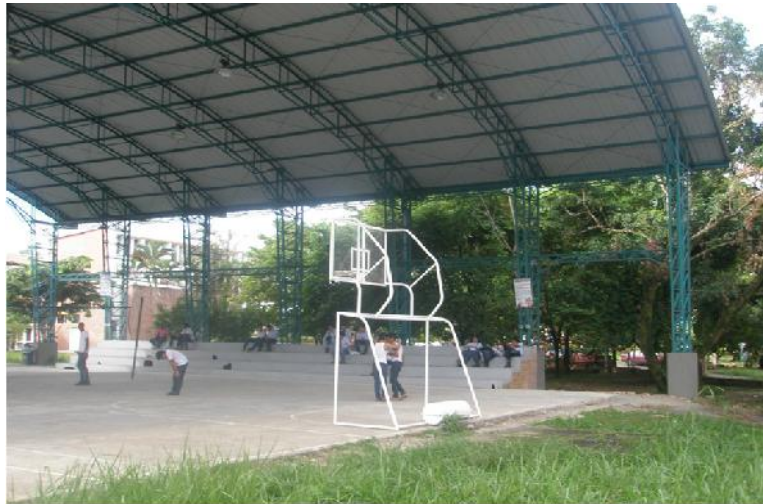
EDIFICACION No. 21

CUMPLE	NO CUMPLE	NO APLICA	NO SE EVIDENCIA
EL COMPORTAMIENTO ES ADECUADO? (<i>Deflexiones imperceptibles</i>)	X			
LA ESTRUCTURA SE ENCUENTRA PROTEGIDA CONTRA CORROSION?	X			
LAS CONEXIONES ENTRE ELEMENTOS SE VEN EN BUEN ESTADO? <i>No se detectan elementos fallados, soldaduras rotas, pernos en mal estado</i>	X			
EL SISTEMA TIENE CONTRAVIENTOS?	X
