# **SERVICIO NACIONAL DE APRENDIZAJE - SENA**

## **ANÁLISIS DE VULNERABILIDAD SÍSMICA Y REFORZAMIENTO DE LAS SEDES – SENA VILLAVICENCIO**

**Estudio Realizado por:  
CONSORCIO AMP-P&D**

**Enero del año 2014  
Bogotá, Colombia**

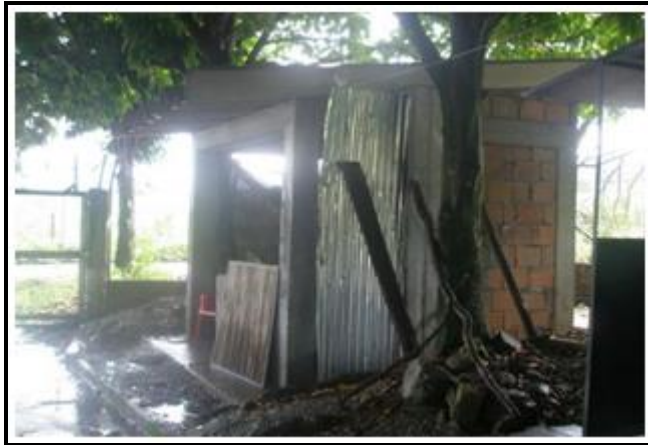
### 5.1.1 Edificación #1

| <b>SISTEMA PRINCIPAL</b> | ---> | CON-CONCRETO |

=====  
ISE = 0.092  
IFL = 0.039

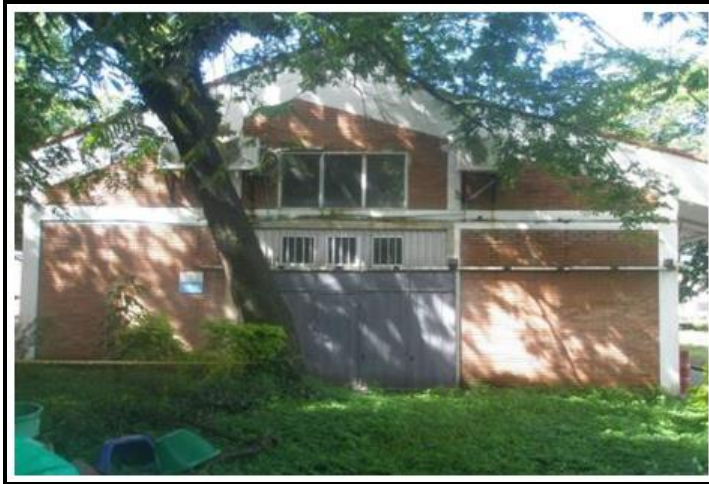
## 5.1.2 Edificación #2

| <b>SISTEMA PRINCIPAL</b> ---> | CON-CONCRETO |

CALIFICACION VISUAL DE LA EDIFICACION --> BB  
\*\* BB = Estructura moderna, anterior a la Norma Sismorresistente de 1984;  
con deficiencias notables debido a que su diseño y construcción no fue  
realizado teniendo en cuenta los efectos sismicos y no se consideraron  
criterios sismorresistentes. No hay información ni planos suficientes y  
probablemente ha sufrido modificaciones arquitectónicas y estructurales.

ISE = 1.541  
IFL = 0.276

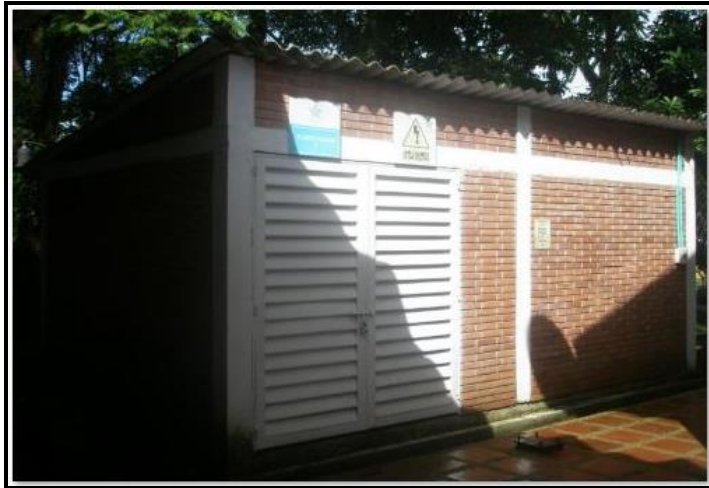
### 5.1.3 Edificación #3

| <b>SISTEMA PRINCIPAL</b> ---> | CON-CONCRETO |

CALIFICACION VISUAL DE LA EDIFICACION --> AB  
 \*\* AB = Estructura posterior a la Norma Sismorresistente de 1984  
 con algunas deficiencias estructurales.  
 De estas estructuras existe información de planos y memorias de  
 cálculos estructurales, planos arquitectónicos y de instalaciones,  
 estudio de suelos, etc.

ISE = 0.323  
IFL = 0.284

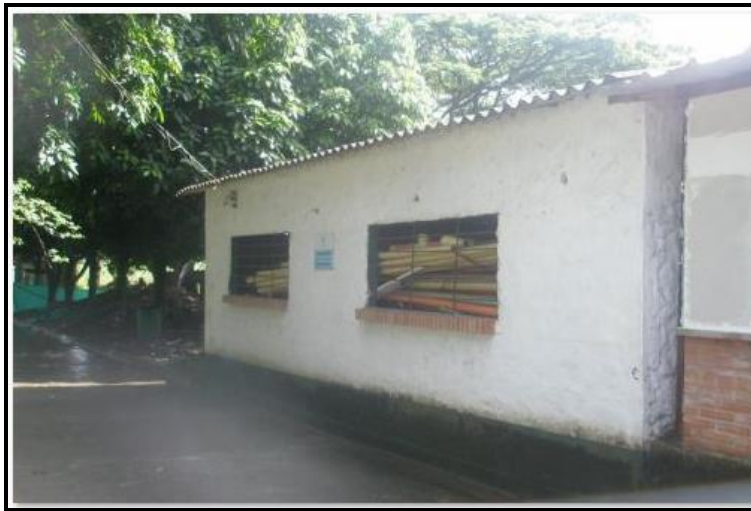
### 5.1.4 Edificación #4

| <b>SISTEMA PRINCIPAL</b> ---> | CON-CONCRETO |

\*\* BB = Estructura moderna, anterior a la Norma Sismorresistente de 1984;  
con deficiencias notables debido a que su diseño y construcción no fue  
realizado teniendo en cuenta los efectos sísmicos y no se consideraron  
criterios sismorresistentes. No hay información ni planos suficientes y  
probablemente ha sufrido modificaciones arquitectónicas y estructurales.

ISE = 1.107  
IFL = 1.177

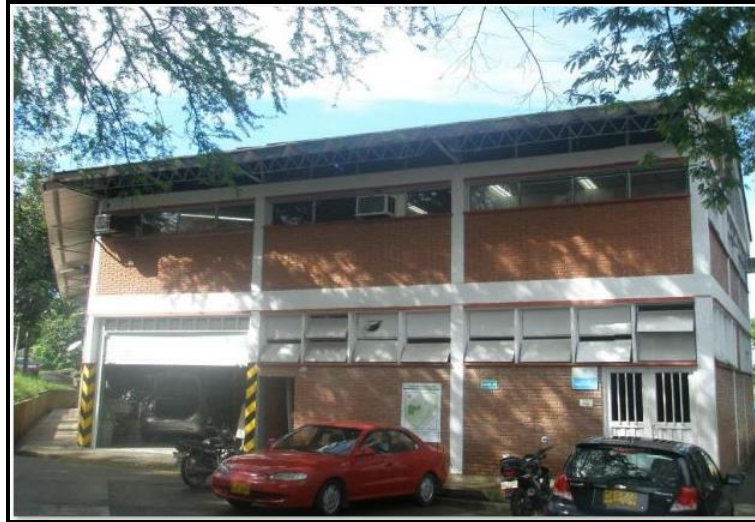
### 5.1.8 Edificación #8

| <b>SISTEMA PRINCIPAL</b> ---> | CON-CONCRETO |

\*\*\*\*\*  
CALIFICACION VISUAL DE LA EDIFICACION --> AB  
\*\* AB = Estructura posterior a la Norma Sismorresistente de 1984  
con algunas deficiencias estructurales.  
De estas estructuras existe información de planos y memorias de

LOS SIGUIENTES ASPECTOS ESTRUCTURALES REQUIEREN ATENCION INMEDIATA  
PORQUE REPRESENTAN UN PELIGRO PARA LOS USUARIOS DE LA EDIFICACION:  
SE OBSERVA ABONBAMIENTO EN EL PISO EN EL SEGUNDO NIVEL. AREAS DONDE NO EXISTEN BALDOSAS POR EL FRACTURAMIENTO DE LAS  
MIS  
MAS

ISE = 1.091  
IFL = 0.923

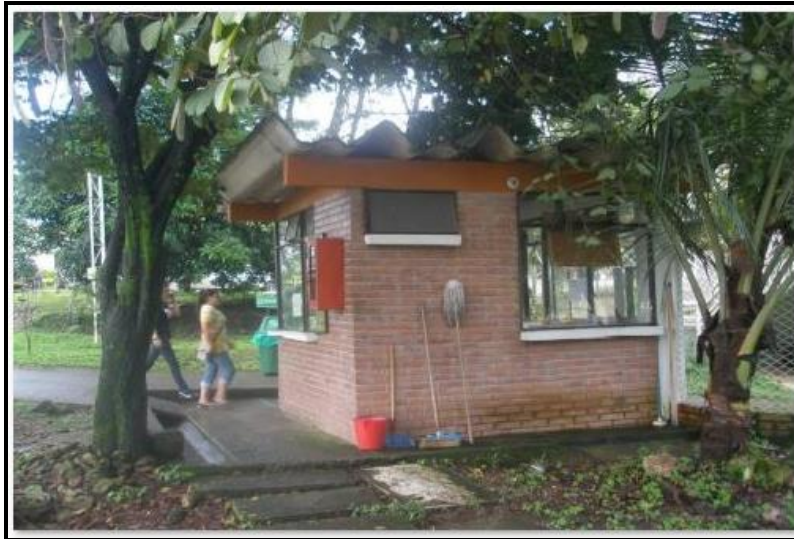
### 5.1.10 Edificación #10

| <b>SISTEMA PRINCIPAL</b> ---> | MAM-SIMPLE |

CALIFICACION VISUAL DE LA EDIFICACION --> BB  
\*\* BB = Estructura moderna, anterior a la Norma Sismorresistente de 1984;  
con deficiencias notables debido a que su diseño y construcción no fue  
realizado teniendo en cuenta los efectos sísmicos y no se consideraron  
criterios sismorresistentes. No hay información ni planos suficientes y  
probablemente ha sufrido modificaciones arquitectónicas y estructurales.

ISE = 1.710  
IFL = 0.396

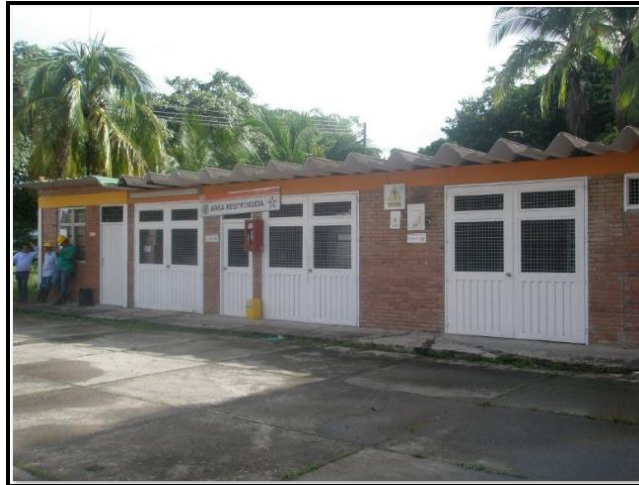
### 5.1.15 Edificación #15

| <b>SISTEMA PRINCIPAL</b> | ---> | MAM-SIMPLE |

\*\* BB = Estructura moderna, anterior a la Norma Sismorresistente de 1984;  
con deficiencias notables debido a que su diseño y construcción no fue  
realizado teniendo en cuenta los efectos sísmicos y no se consideraron  
criterios sismorresistentes. No hay información ni planos suficientes y  
probablemente ha sufrido modificaciones arquitectónicas y estructurales.

ISE = 1.398  
IFL = 0.522
