ESTUDIOS DE VULNERABILIDAD SÍSMICA Y LOS DISEÑOS DE REFORZAMIENTO ESTRUCTURAL DE LOS ELEMENTOS ESTRUCTURALES Y NO ESTRUCTURALES, CON FUNDAMENTO EN EL REGLAMENTO COLOMBIANO DE DISEÑO Y CONSTRUCCIÓN SISMO RESISTENTE NSR-10 DE EDIFICACIONES DEL SENA A NIVEL NACIONAL, UBICADAS EN ZONAS DE AMENAZA SÍSMICA ALTA E INTERMEDIA FASE 2

INFORME ESTUDIO DE SUELOS

**SENA GIRÓN - CENTRO INDUSTRIAL DEL MANTENIMIENTO INTEGRAL
CÓDIGO: 9224 DIRECCIÓN: Km 7 PALENQUE VIA RINCON DE GIRÓN**

**BOGOTÁ D.C., MAYO DE 2015
TÉCNICAS COLOMBIANAS DE INGENIERÍA S.A.S.**

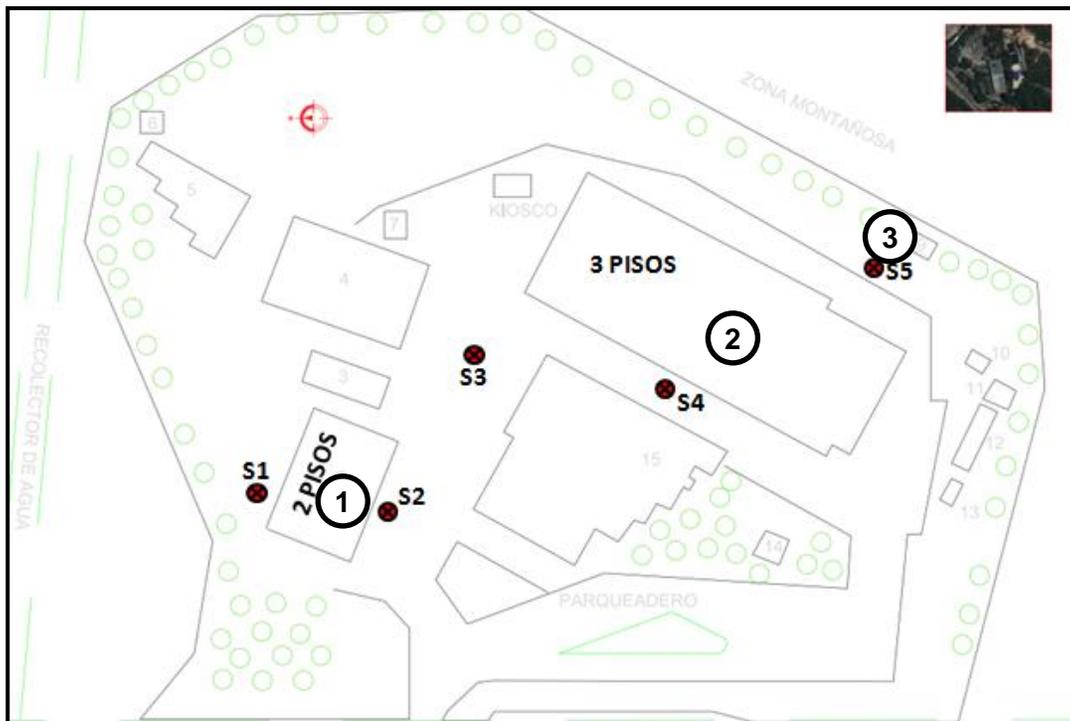
Figura 2-2 Planta Arquitectónica del proyecto

En la **Figura 2-2** a la **Figura 2-4** se presenta la planta arquitectónica del proyecto y unos esquemas generales de las vistas laterales de las fachadas, con la distribución de pisos en cada una de las edificaciones que lo componen.

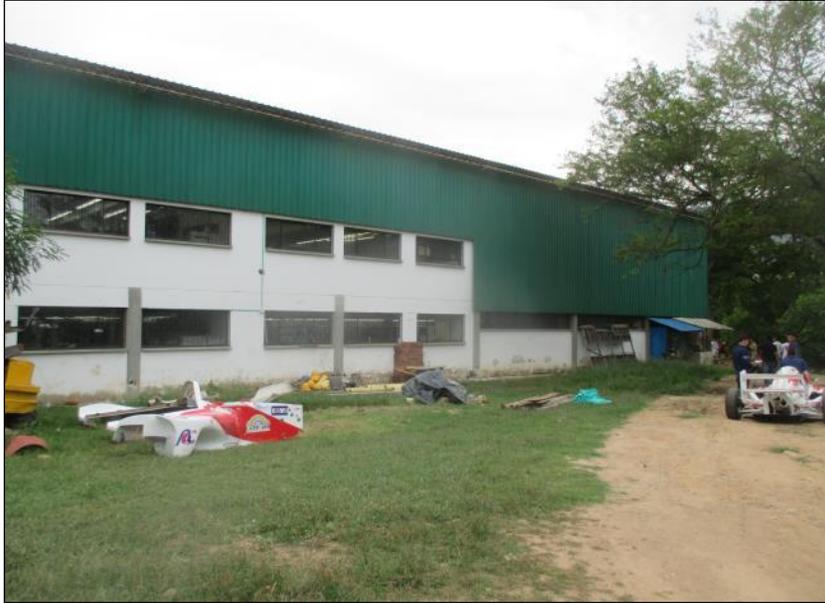
Fotografía 2-1 Vista general del edificio del Bloque Automotriz. Se observa la configuración estructural del edificio.

En la **Fotografía 2-1** a la **Fotografía 2-4** se aprecian algunos aspectos generales del área de estudio.

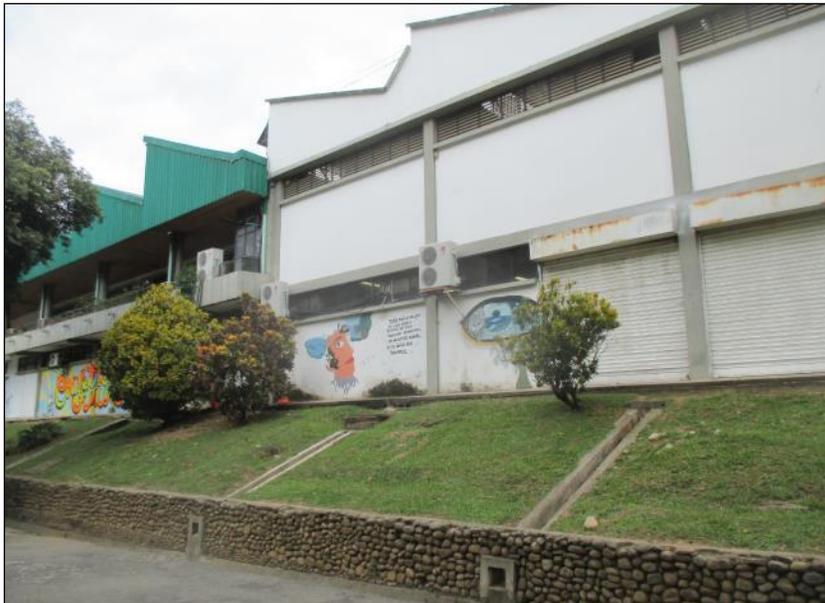
Fotografía 2-2 Vista general del Bloque de Aulas y Talleres (Estructura 1 y 2). Se observa su configuración estructural.

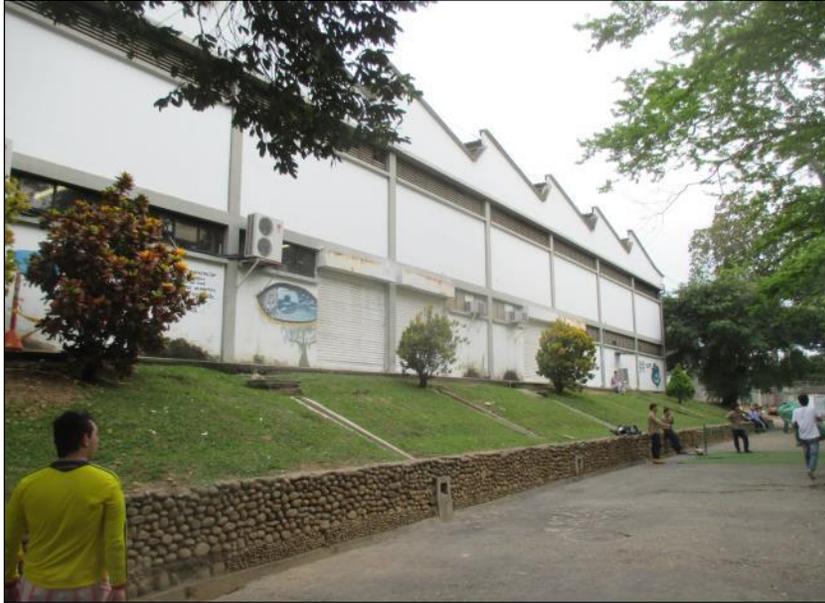
Fotografía 2-3 Vista general del edificio del Bloque de Aulas y Talleres (Estructura 2). Se observa la configuración estructural del edificio.

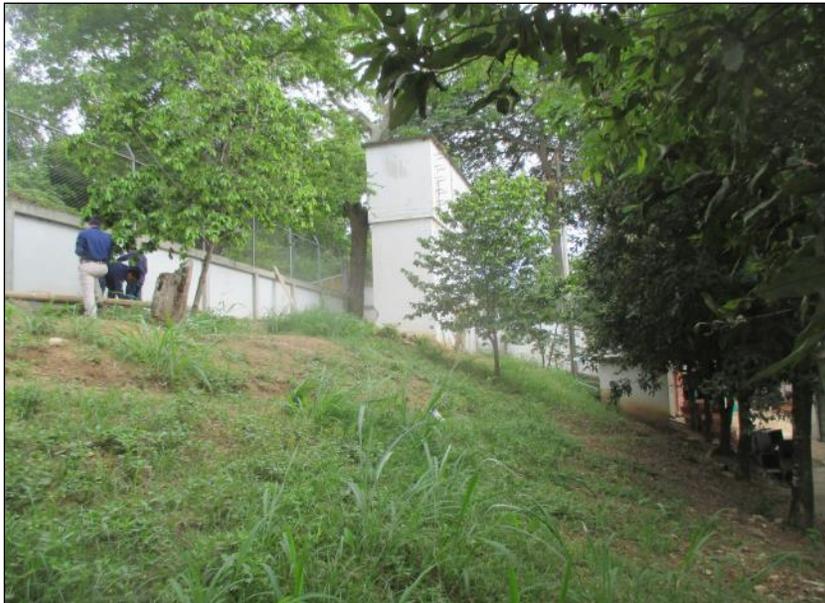
Fotografía 2-4 Vista general de la estructura del tanque. Se observa la condición topográfica del sitio del tanque.

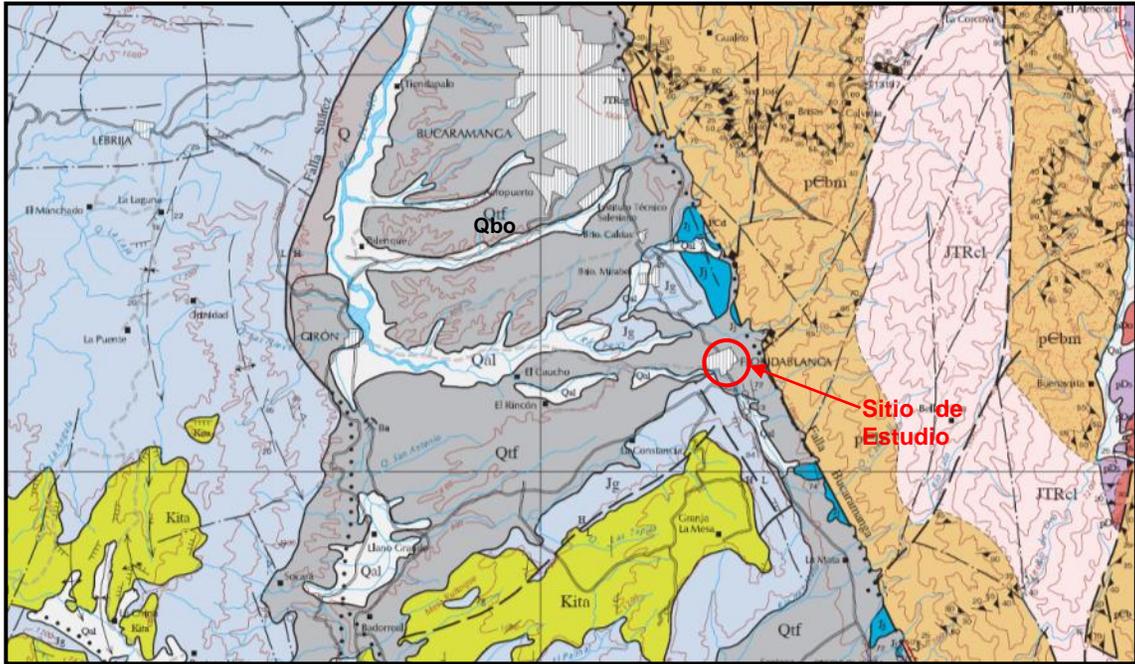
Figura 3-1 Geología Regional del Sitio de Estudio

En la **Figura 3-1** se presentan algunos aspectos generales de la geología regional del sitio de estudio.

La zona de estudio se encuentra ubicada en el valle del río de Oro, en el área de influencia del sistema de fallas de Suarez y Bucaramanga, sobre depósitos cuaternarios de origen aluvial, definido como abanicos aluviales, los cuales pertenecen a la formación Bucaramanga y son representados localmente por el miembro Organos (**Qbo**). De acuerdo con la granulometría, morfología, agentes de transporte y fuentes de los materiales, estos depósitos se acumularon en un ambiente típicamente fluvial, y se pueden dividir en dos niveles:

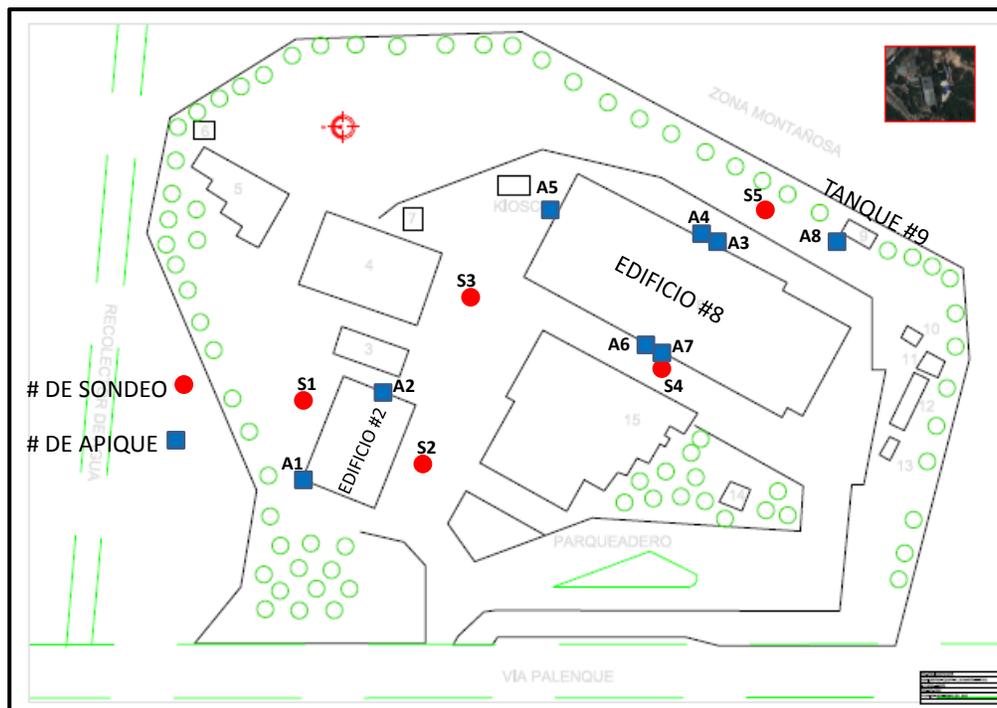
Figura 4-1 Planta general de localización de los sondeos en el área de estudio.

En el **ANEXO A** se presentan el resumen de las propiedades geotécnicas y la estratigrafía encontradas. La localización general de los sondeos realizados en el área de estudio se presenta en la **Figura 4-1**.

Con el fin de establecer la condición actual de la cimentación existente en las edificaciones de la sede del SENA en Girón, se realizaron 8 apiques con una profundidad entre los 1.5 y 3.0 m (AP-1 a AP-8).

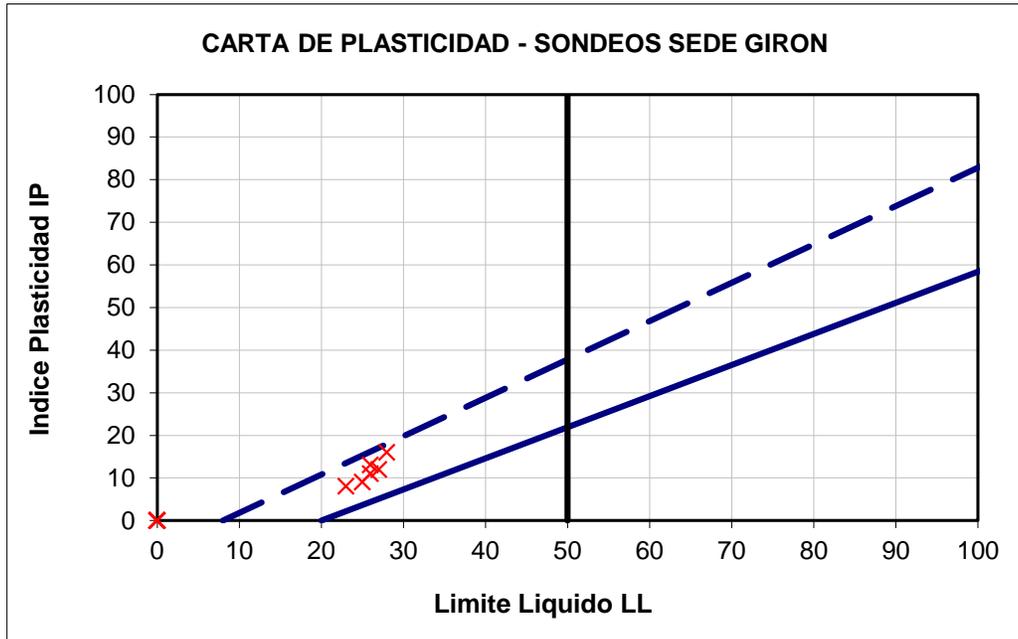
apreciar que el límite líquido varía entre NL y el 28%, y el límite plástico varía entre NP y el 16%, pero siendo más notorio en los materiales granulares.

Figura 4-2 Carta de Plasticidad de Casagrande para los materiales encontrados en el sitio de estudio.

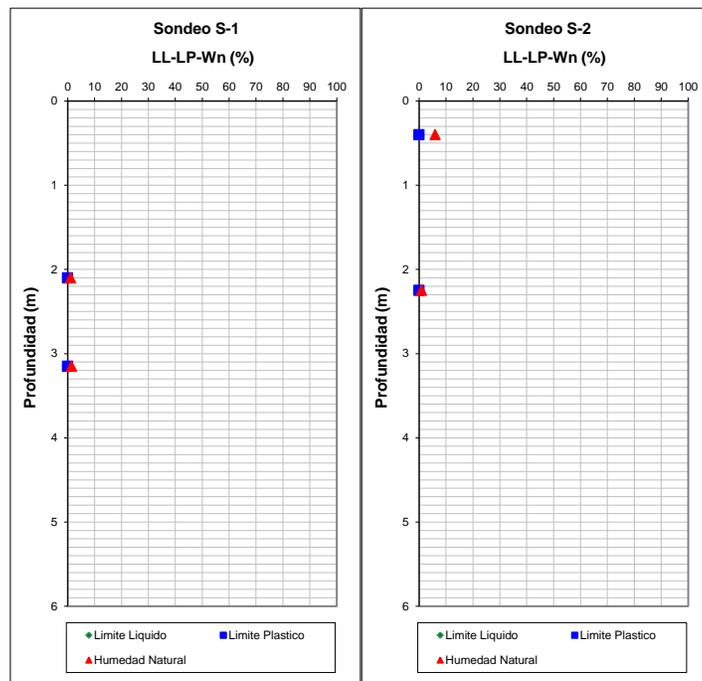
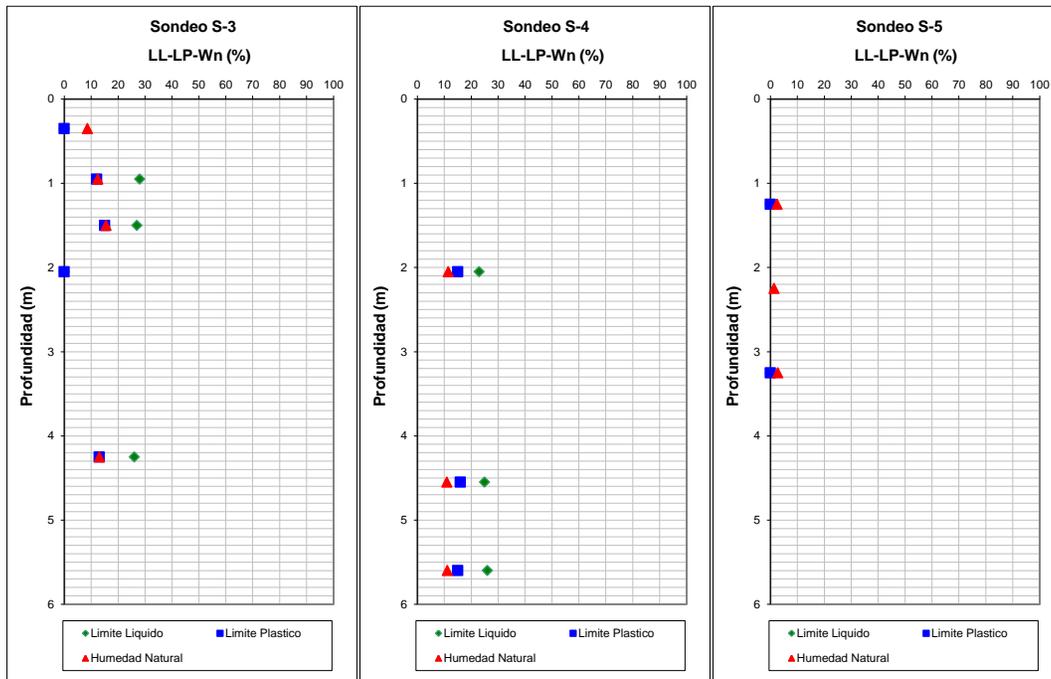
Figura 4-3 Variación de la humedad natural y los límites de consistencia en función de la profundidad.

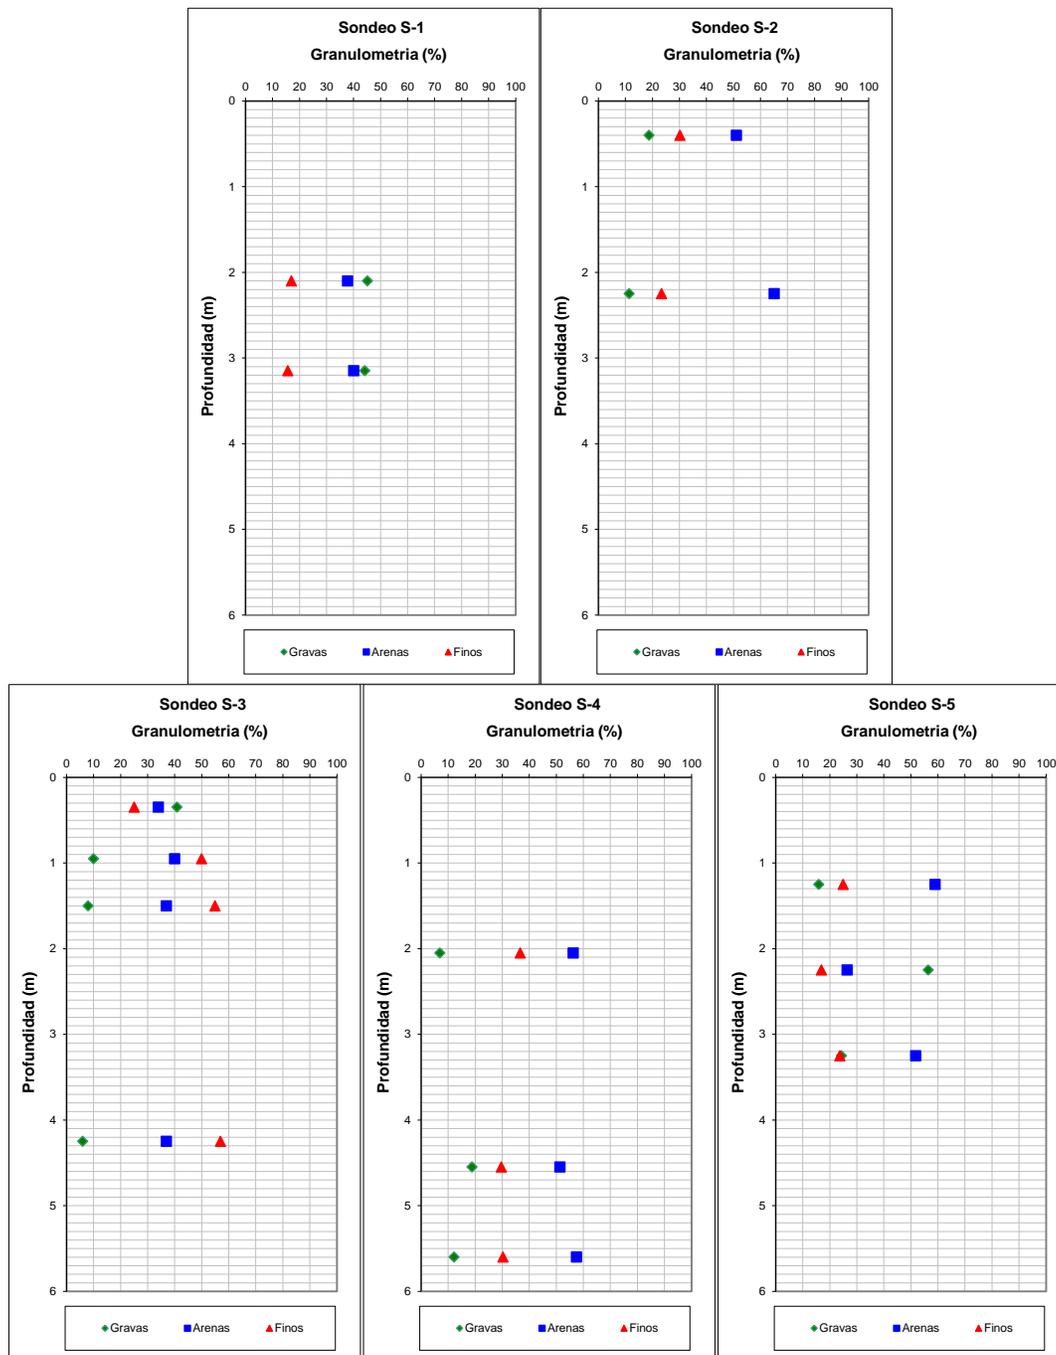
En la **Figura 4-4** se aprecia la variación del contenido de gravas, arenas y finos en función de la profundidad, para los sondeos realizados.

Dado que el sitio de estudio se ubica en varios niveles de terraza, la descripción de sus características granulométricas se realizara con base en estos niveles. En general, se puede apreciar que en el primer nivel, el contenido de finos es mayor al 50% y el contenido de gravas es menor al 20%. Corresponde a un nivel de arcillas arenosas de color café Para el segundo y tercer nivel, el contenido de arenas es mayor al 40%, el contenido de finos es menor al 30% y el contenido de gravas es mayor al 10%. Corresponde a niveles de arenas arcillosas - gravosas de color café y depósitos de gravas y fragmentos de bloques de arenisca en matriz arenosa – arcillosa de color café y gris.

Figura 4-4 Variación del contenido de gravas, arenas y finos en función de la profundidad.

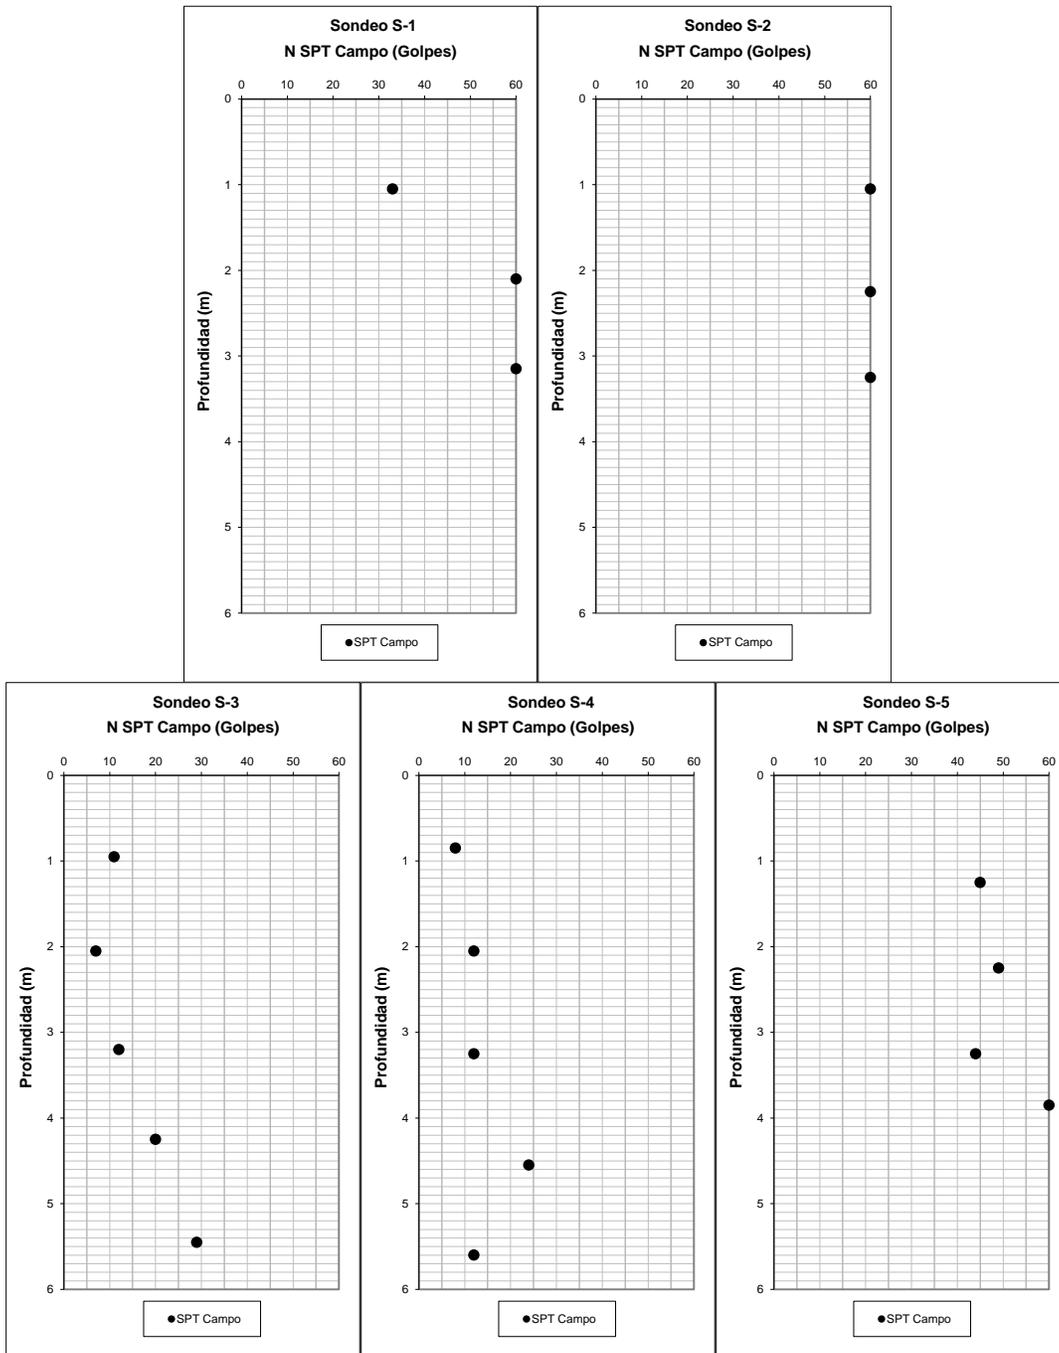
En la **Figura 4-5** se observa el comportamiento del número de golpes registrados en el ensayo de penetración estándar SPT en función de la profundidad, para los sondeos realizados.

En general, se puede apreciar un aumento de los valores de N con la profundidad, en un rango de 7 a 50 golpes/pie, lo cual indica la presencia de un material que se va densificando con la profundidad. Corresponde a niveles de arcillas arenosas de consistencia media a firme, arenas gravosas de compacidad media a muy densa y, depósitos de gravas y fragmentos de bloques de arenisca en matriz arenosa - arcillosa, que registran valores de N mayores a 50 golpes/pie en el contacto de estos últimos niveles.

Figura 4-5 Variación de la resistencia a la penetración estándar en función de la profundidad.

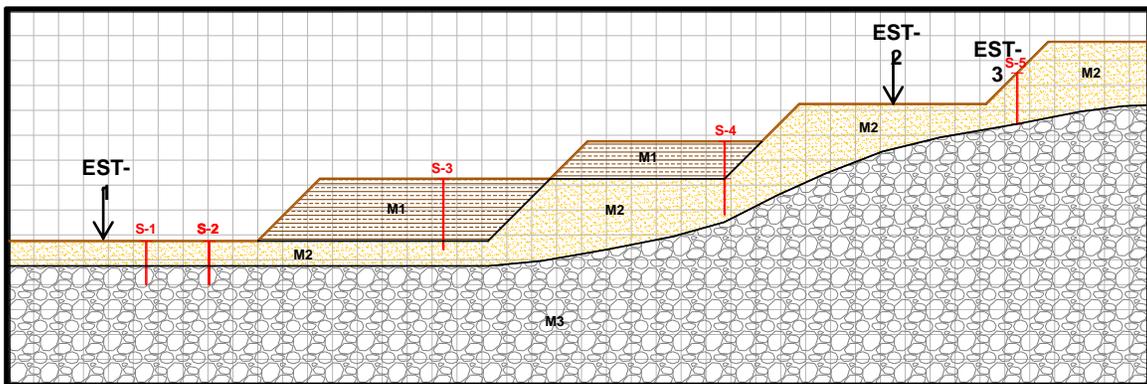
En la **Figura 4-6** se presenta el perfil geotécnico representativo del sitio de estudio, con la distribución lateral y en profundidad de estos materiales.

Figura 4-6 Perfil Geotécnico Promedio del Sitio de Estudio.

En cuanto a la condición del agua subsuperficial en el sitio de estudio, no se encontró el nivel freático. De acuerdo con el Título A de la NSR-10, el tipo de perfil de suelo existente en el terreno es D.

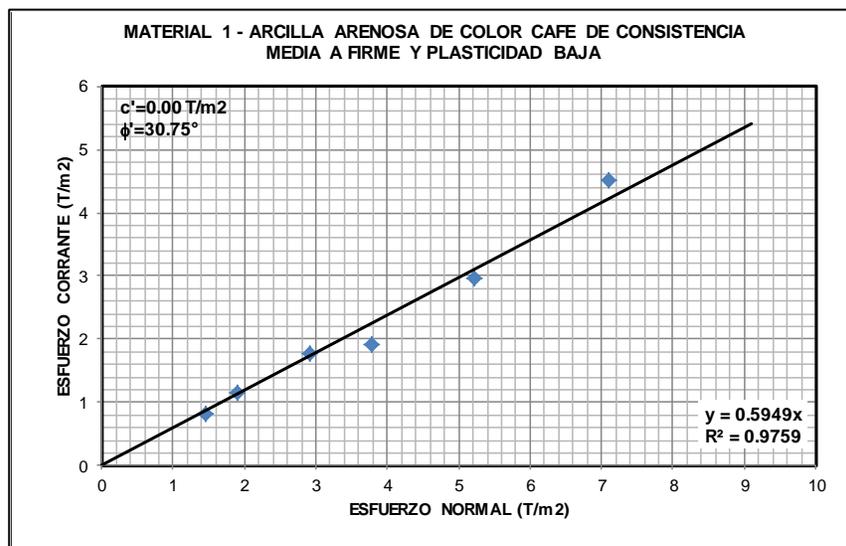
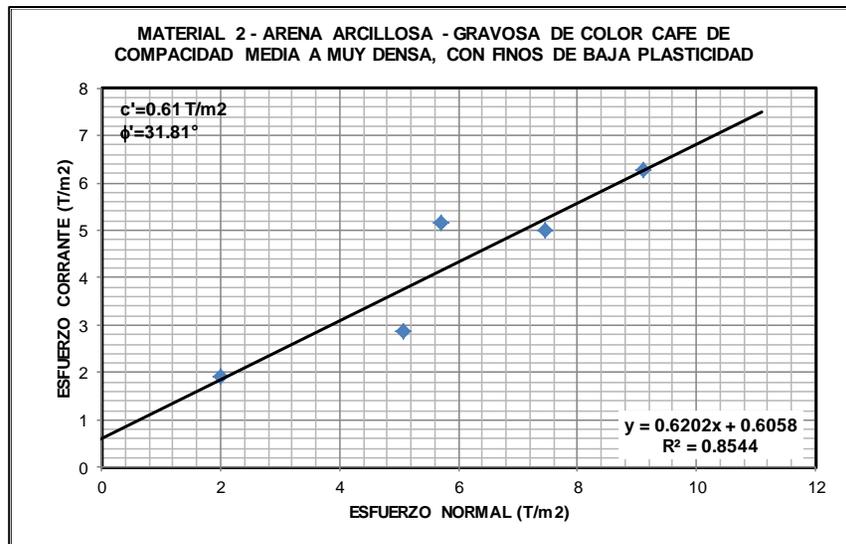
En el **ANEXO B** se presenta la tabla resumen de corrección de N del ensayo de penetración estándar y en la **Figura 4-7** se muestran curvas de variación τ vs σ'_v para los diferentes materiales encontrados en cada sondeo.

Figura 4-7 Graficas de evaluación de c y ϕ a partir de los valores de N obtenidos en el ensayo de penetración estándar SPT.

El esfuerzo efectivo vertical σ'_v , se calcula como la diferencia entre el esfuerzo geostático total y la presión de poros, y el esfuerzo cortante a la profundidad del ensayo, τ , se obtiene como el producto del esfuerzo efectivo vertical por la tangente del ángulo de fricción equivalente ϕ_{equiv} .

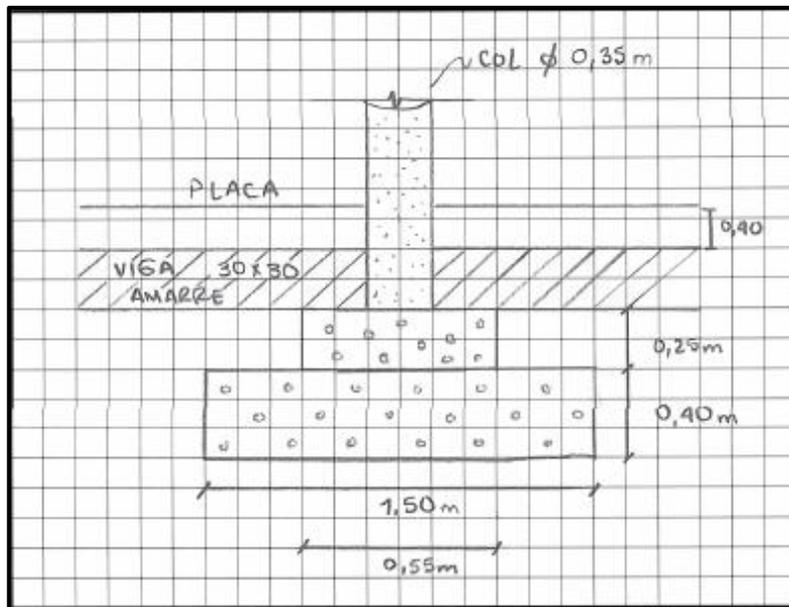
- **Edificación No. 1 – Bloque Automotriz:** La estructura de este edificio se encuentra cimentada a una profundidad promedio de 1.0 m, sobre un estrato de arena arcillosa y gravosa de color café de compacidad media a muy densa, con presencia de finos de baja plasticidad y limos no plásticos. En cuanto a su configuración estructural, se puede apreciar que estos cimientos se componen principalmente por un sistema de zapatas aisladas en concreto con pedestal y viga de amarre (de 1.5 m x 1.5 m), con un espesor uniforme de 0.40 m, tal como se aprecia en la **Figura 5-1**.

Figura 5-1 Detalle de la cimentación existente en el edificio de la sede del SENA – Edificación No. 1 Bloque Automotriz.

Desde el punto de vista geotécnico, es claro que este tipo de cimentación es adecuada para transmitir las cargas de la estructura existente al suelo de fundación.

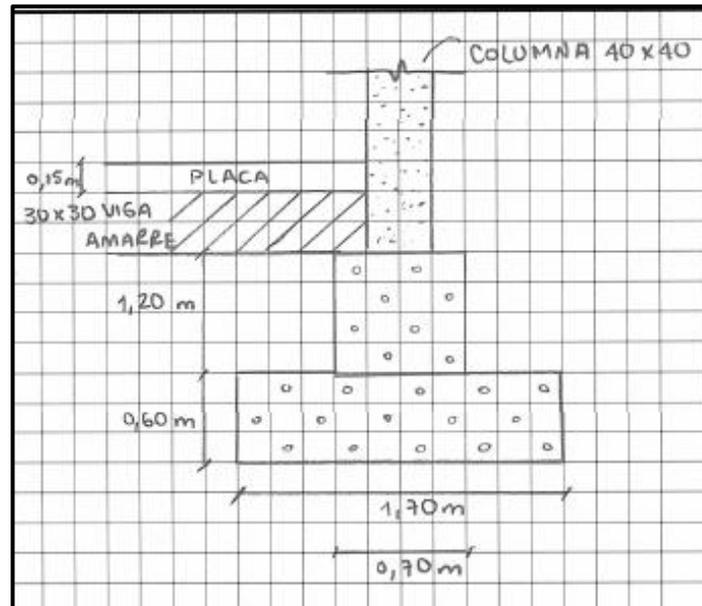
- **Edificación No. 2 – Bloque Aulas y Talleres:** La estructura de este edificio se encuentra cimentada a una profundidad promedio de 2.0 m, sobre un estrato de arena arcillosa y gravosa de color café de compacidad media a muy densa, con presencia de finos de baja plasticidad y limos no plásticos. En cuanto a su configuración estructural, se puede apreciar que estos cimientos se componen principalmente por un sistema de zapatas aisladas en concreto con pedestal y viga de amarre (T1: 1.0 m x 1.0 m y T2: 1.7 m x 1.7 m), con un espesor uniforme de 0.60 m, tal como se aprecia en la **Figura 5-2**.

Figura 5-2 Detalle de la cimentación existente en el edificio de la sede del SENA – Edificación No. 2 Bloque Aulas y Talleres.

Desde el punto de vista geotécnico, es claro que este tipo de cimentación es adecuada para transmitir las cargas de la estructura existente al suelo de fundación.

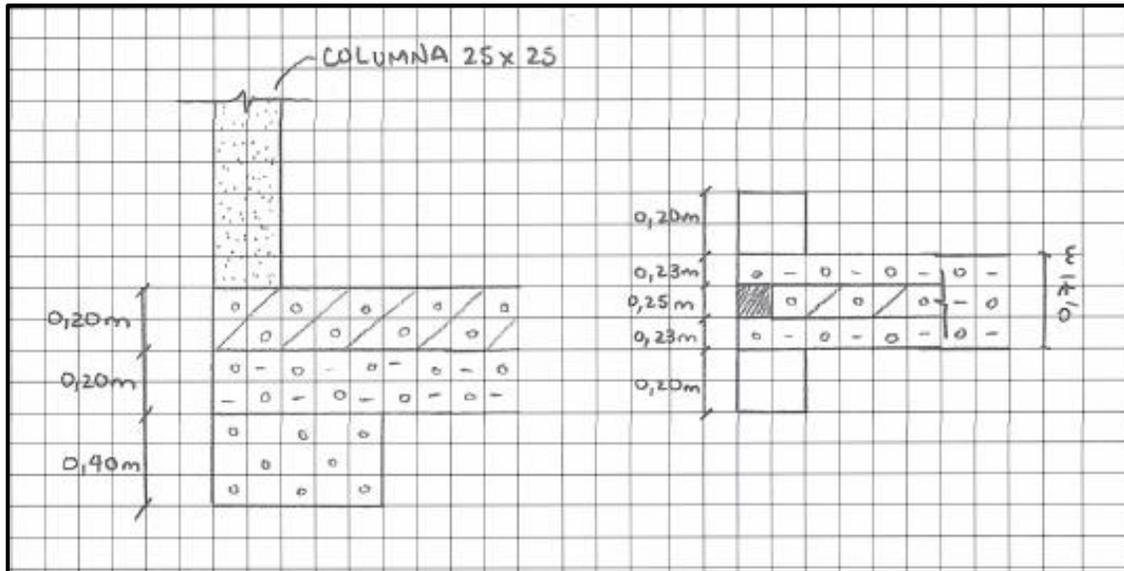
Desde el punto de vista geotécnico, es claro que este tipo de cimentación es adecuada para transmitir las cargas de la estructura existente al suelo de fundación.

Figura 5-3 Detalle de la cimentación existente en el edificio de la sede del SENA – Edificación No. 3 Tanque.

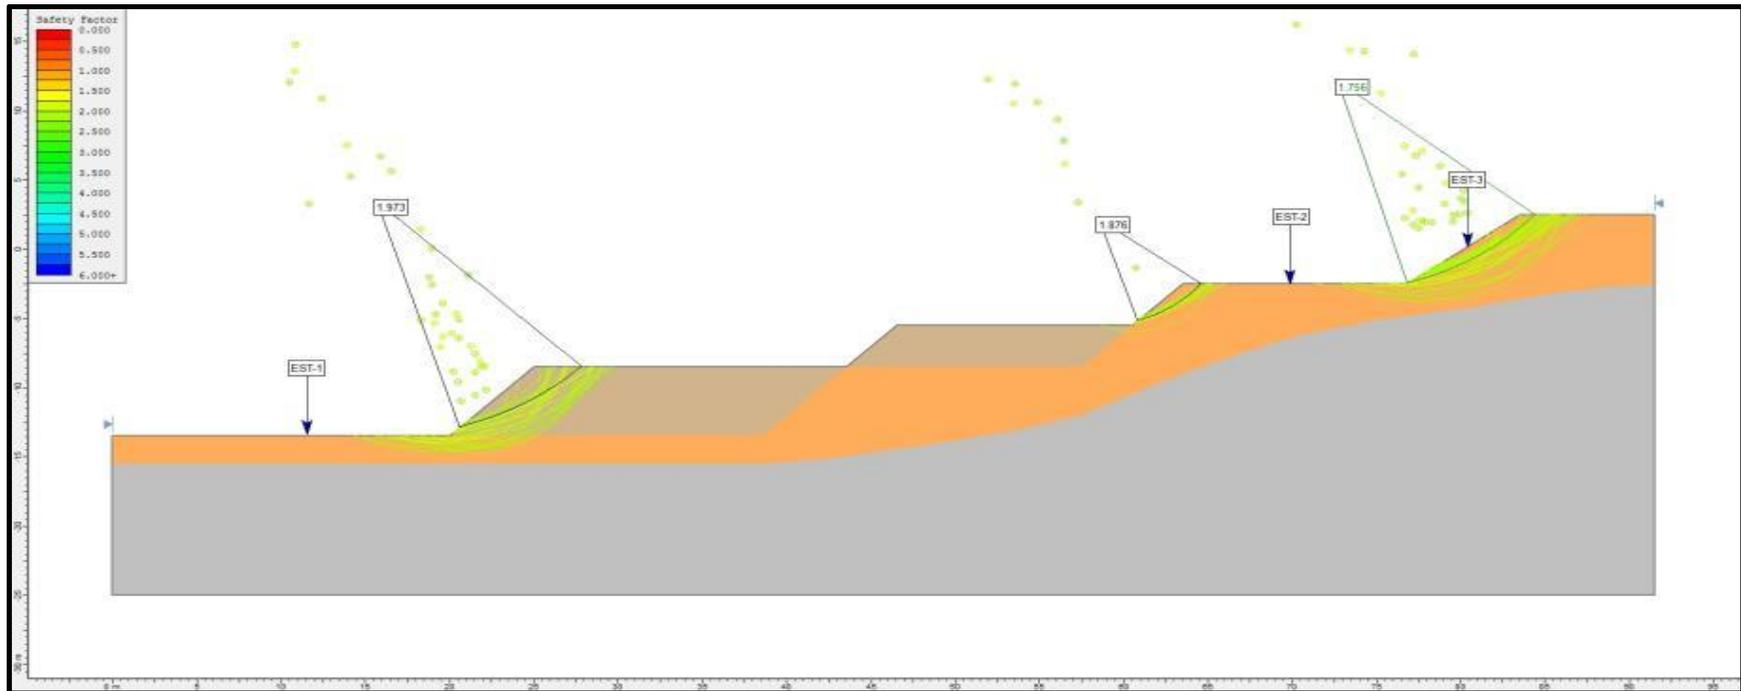
Figura 5-5 Resultados del análisis de estabilidad actual en condición estática y nivel de agua normal

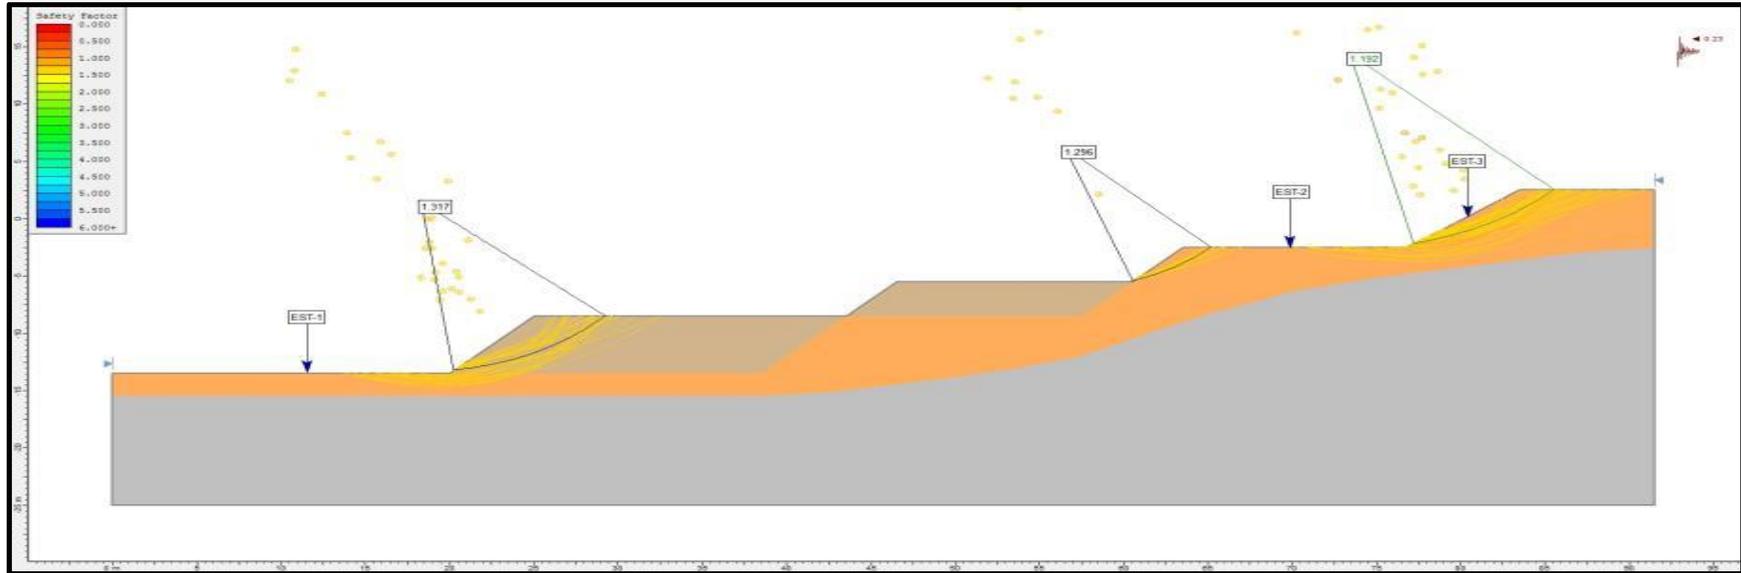
Figura 5-6 Resultados del análisis de estabilidad actual en condición sísmica y nivel de agua normal
