INFORME PRELIMINAR ESTUDIO DE SUELOS

MOSQUERA - 9512

SENA

Fecha	Versión	Proyecto	Modificaciones	Motivo
26/Marzo/14	Preliminar	“CENTRO DE BIOTECNOLOGÍA AGROPECUARIO SENA MOSQUERA”	-----	-----

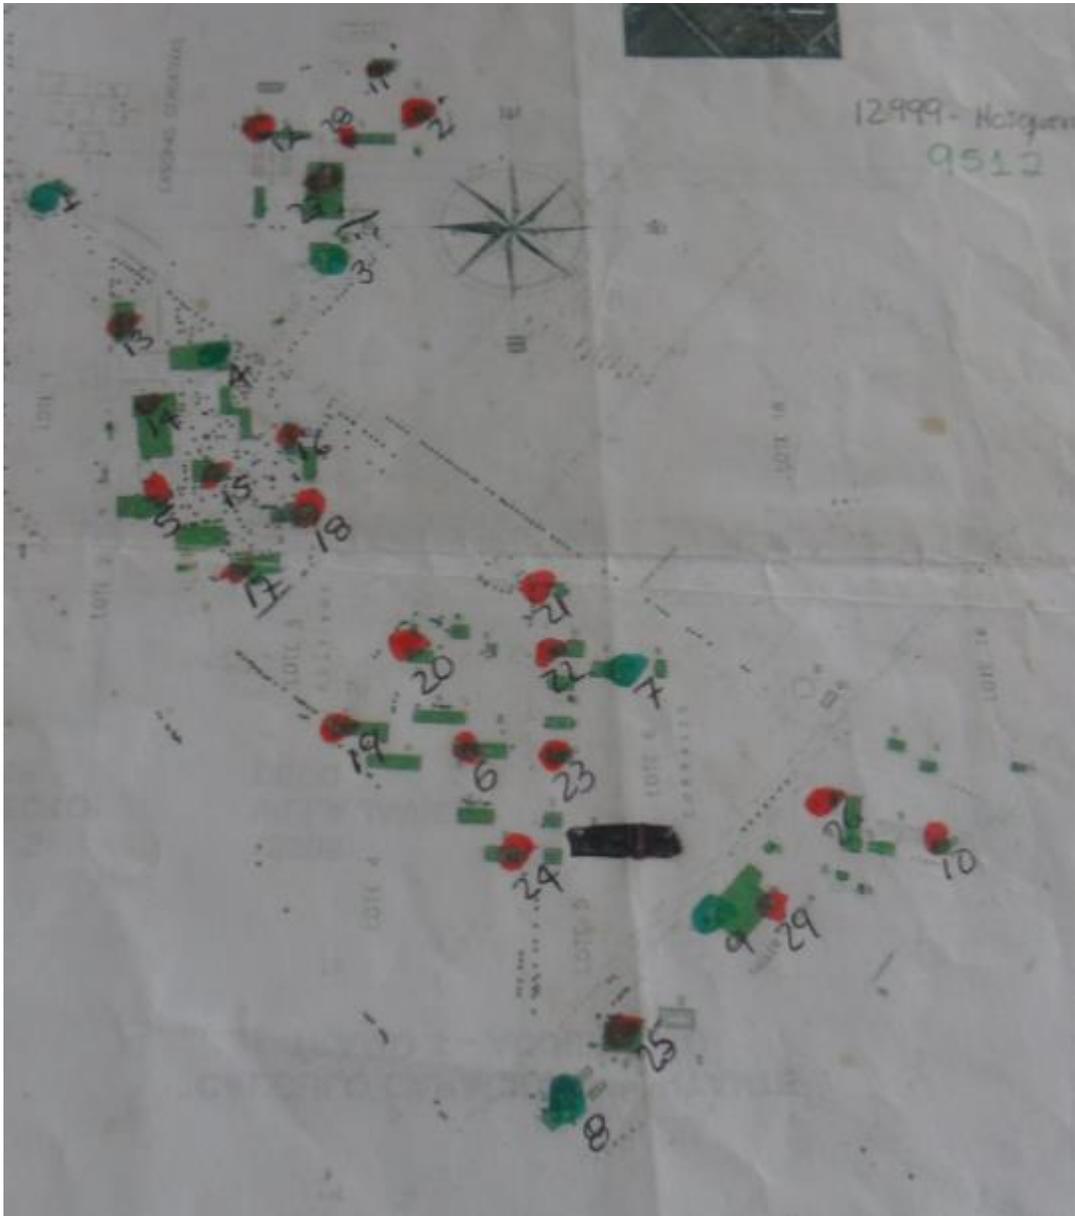
A continuación se ilustra el respectivo plano de localización de cada una de las exploraciones efectuadas en la zona de estudio:

Por lo tanto, esta consultoría efectuó un total de 29 sondeos distribuidos así: 6 de 8.0 m y 23 de 4.0 m de profundidad perforados con un barreno manual. A lo largo de los sondeos se realizó el ensayo de penetración estándar como índice de consistencia de los suelos arcillosos y limosos allí detectados, así mismo se midió la resistencia al corte mediante ensayos de penetrómetro manual. Finalmente se tomaron un número suficiente de muestras alteradas e inalteradas para inspección visual y posterior envío al laboratorio para ensayos de compresión inconfineda límites de Atterberg, humedad natural, expansión en probeta, consolidación, pesos unitarios y clasificación USCS y AASHTO.

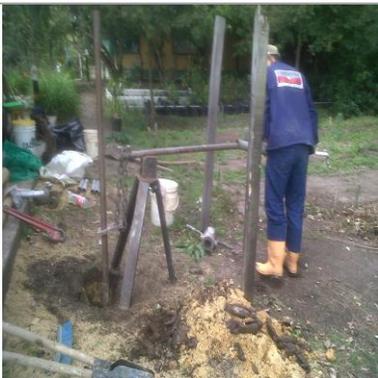
FOTOGRAFÍA		DESCRIPCIÓN
1

Ejecución de perforaciones
2

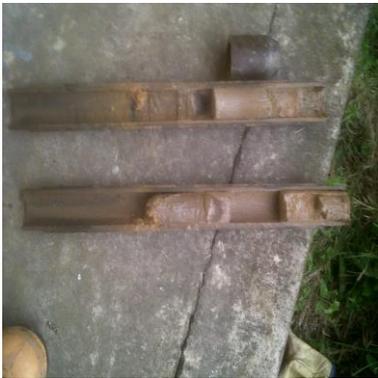
Toma de muestras
3

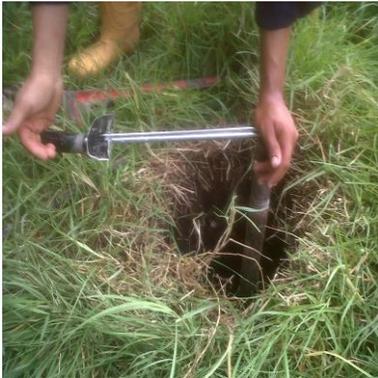
Ejecución de ensayos de campo.

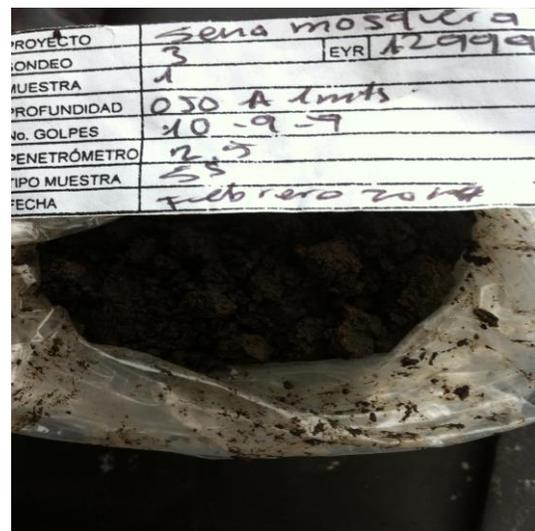
Limo orgánico negro con presencia de raíces de consistencia dura. La resistencia al corte tomada con penetrómetro manual arrojó valores de 1.50 y 2.50Kg/cm². Es importante resaltar que este material alcanza su mayor espesor en el sondeo No. 26. N del ensayo de penetración estándar arrojó valores de 5 y 17 golpes/pie.

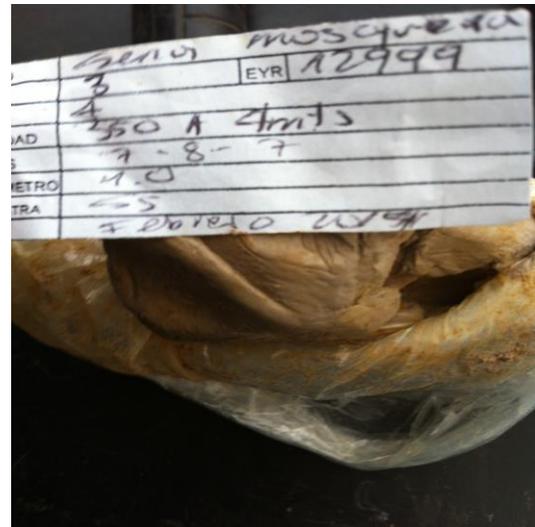
Arcilla habana con pintas de óxido y algo de raíces de consistencia blanda a dura. La resistencia al corte tomado con penetrómetro manual y/o veleta arrojaron valores de 0.40 a 1.25

Kg/cm². N del ensayo de penetración estándar arrojó valores entre 3 y 15 golpes/pie.

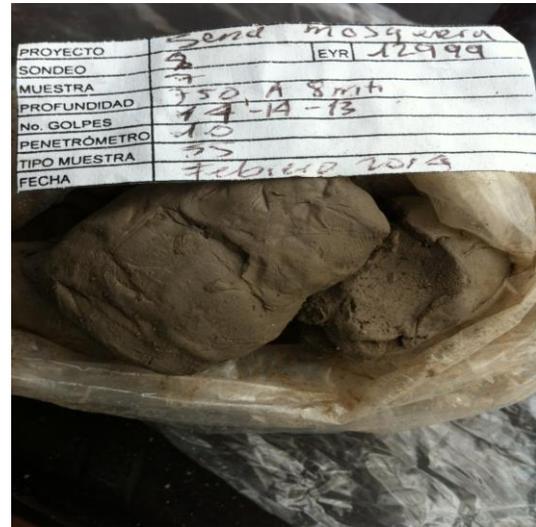
Limo gris con pintas de óxido algo de arena (Sondeos No.13 y 14) y presencia de gravas (Sondeo No.7), de consistencia blanda a firme. La resistencia al corte tomado con penetrómetro manual y/o veleta arrojaron valores de 0.40 a 1.0 Kg/cm². N del ensayo de penetración estándar arrojó valores entre 5 y 8 golpes/pie.

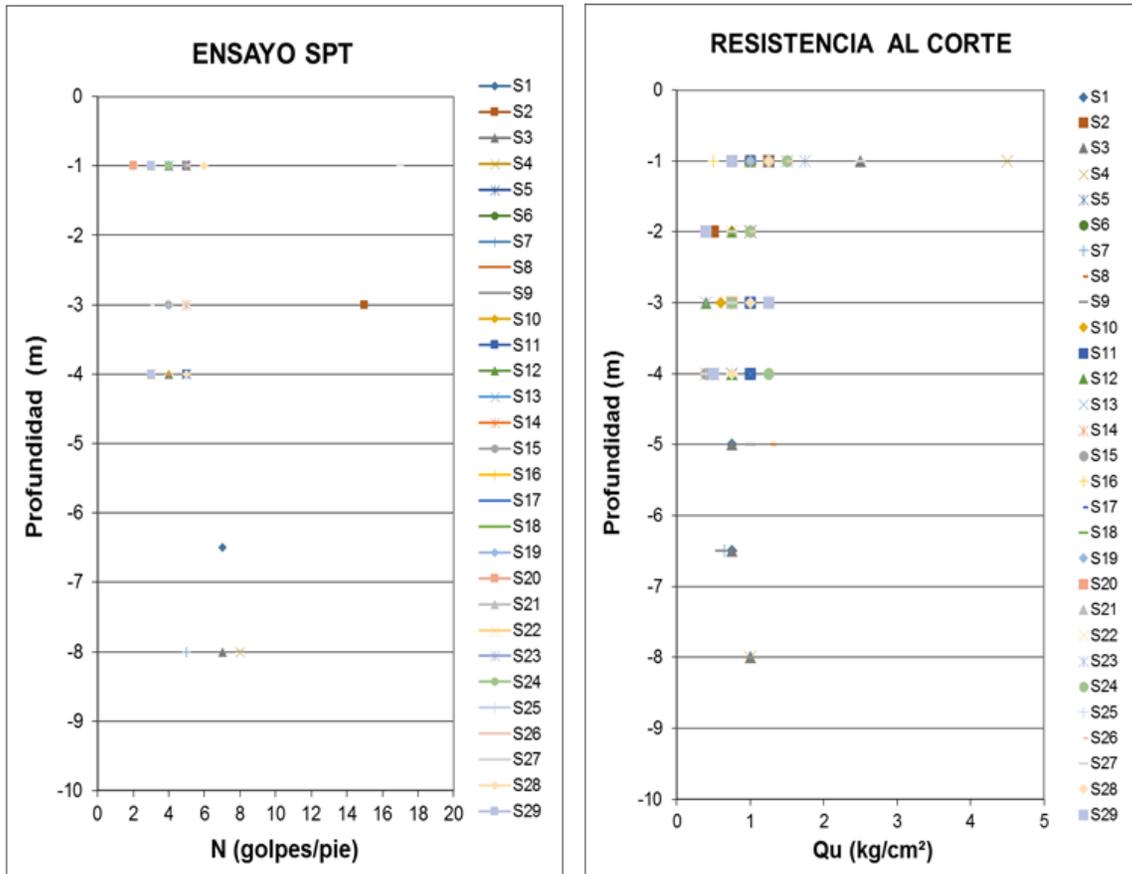
Con base en los ensayos de penetración estándar y resistencia al corte efectuados en campo se realizaron unas gráficas de N y Qu en función de la profundidad para cada uno de los sondeos, como se observa a continuación:
