## INFORME FINAL ESTUDIO DE SUELOS

MOSQUERA - 9512

### SENA

<b>Fecha</b>	<b>Versión</b>	<b>Proyecto</b>	<b>Modificaciones</b>	<b>Motivo</b>
26/Marzo/14	Preliminar	<b>“CENTRO DE BIOTECNOLOGÍA AGROPECUARIO SENA MOSQUERA”</b>	-----	-----
27/Junio/14	Definitivo	<b>“CENTRO DE BIOTECNOLOGÍA AGROPECUARIO SENA MOSQUERA”</b> 58 estructuras: entre 1 y 2 pisos	-----	-----

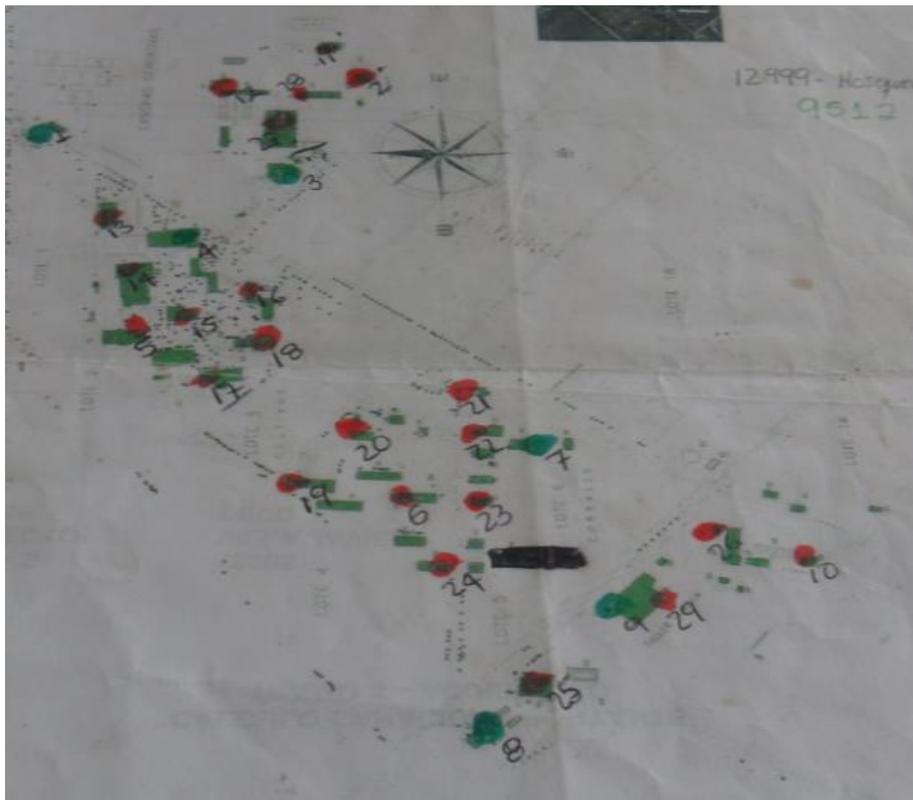
A continuación se ilustra el respectivo plano de localización de cada una de las exploraciones efectuadas en la zona de estudio:

Por lo tanto, esta consultoría efectuó un total de 29 sondeos distribuidos así: 6 de 8.0 m y 23 de 4.0 m de profundidad perforados con un barreno manual. A lo largo de los sondeos se realizó el ensayo de penetración estándar como índice de consistencia de los suelos arcillosos y limosos allí detectados, así mismo se midió la resistencia al corte mediante ensayos de penetrómetro manual.

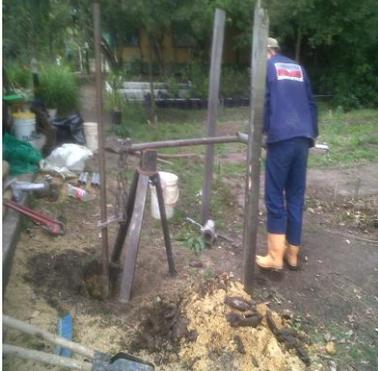
Ejecución de perforaciones
2

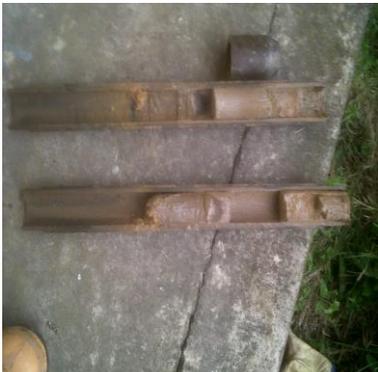
Toma de muestras
3

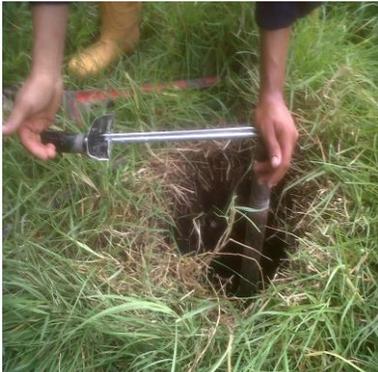
Ejecución de ensayos de campo.

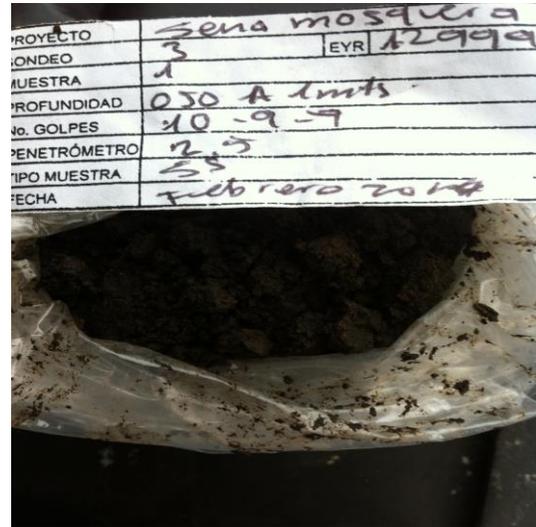
a) 0.00 – 0.5/1.50 m

Limo orgánico negro con presencia de raíces de consistencia dura. La resistencia al corte tomada con penetrómetro manual arrojó valores de 1.50 y 2.50Kg/cm<sup>2</sup>. Es importante resaltar que este material alcanza su mayor espesor en el sondeo No. 26. N del ensayo de penetración estándar arrojó valores de 5 y 17 golpes/pie. A lo largo de las exploraciones efectuadas aparece una capa vegetal superficialmente. En los sondeos No.8 y 23 no aparece este material, en su lugar es encontrado un relleno de material de construcción. En el sondeo No.9 aparece un relleno en recebo.

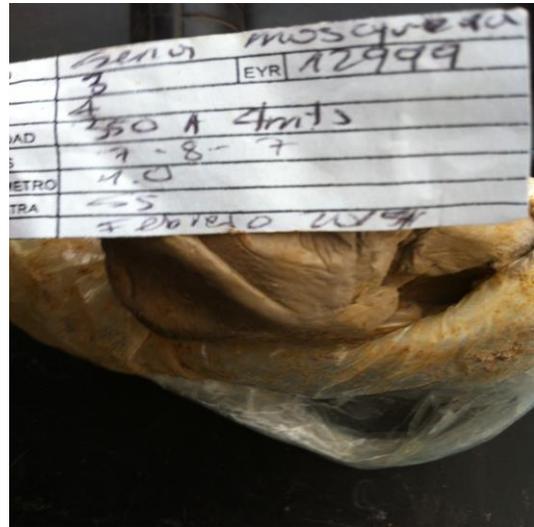
c) 1.80/3.00 – 4.00/7.50 m

Arcilla habana con pintas de óxido y algo de raíces de consistencia blanda a dura. La resistencia al corte tomado con penetrómetro manual y/o veleta arrojaron valores de 0.40 a 1.25 Kg/cm<sup>2</sup>. N del ensayo de penetración estándar arrojó valores entre 3 y 15 golpes/pie.

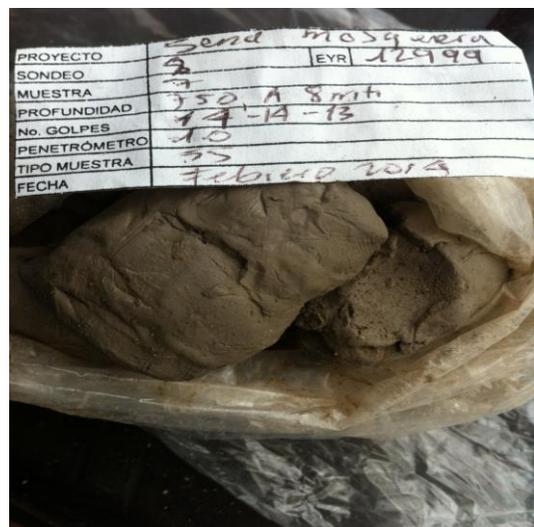
d) 4.00/7.50 – 8.00 m

Limo gris con pintas de óxido algo de arena (Sondeos No.13 y 14) y presencia de gravas (Sondeo No.7), de consistencia blanda a firme. La resistencia al corte tomado con penetrómetro manual y/o veleta arrojaron valores de 0.40 a 1.0 Kg/cm<sup>2</sup>. N del ensayo de penetración estándar arrojó valores entre 5 y 8 golpes/pie.

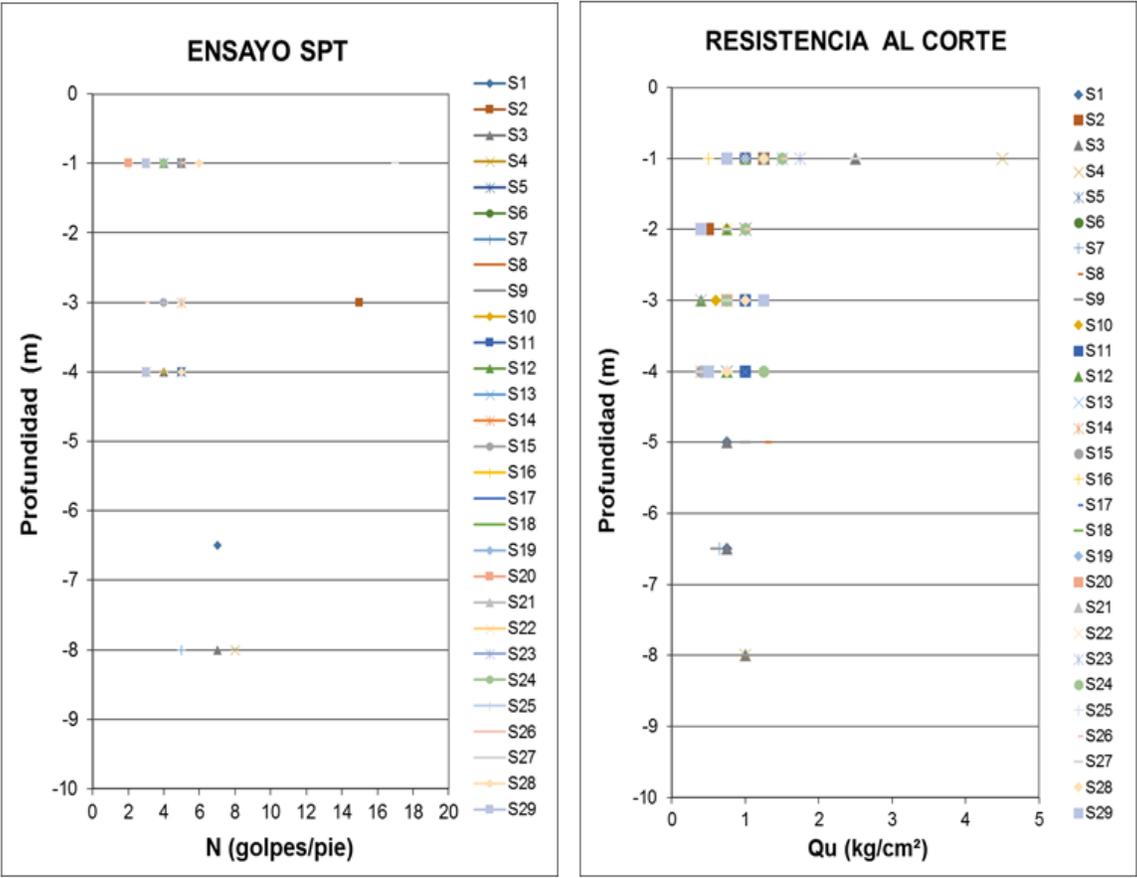
Con base en los ensayos de penetración estándar y resistencia al corte efectuados en campo se realizaron unas gráficas de N y Qu en función de la profundidad para cada uno de los sondeos, como se observa a continuación:

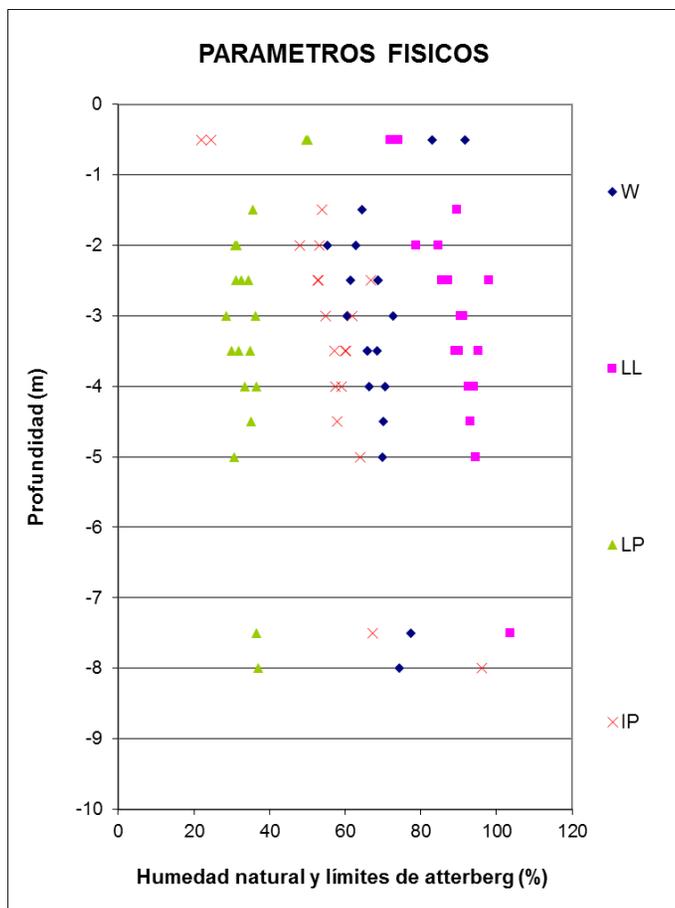
Teniendo en cuenta la estratigrafía encontrada a lo largo de la zona explorada y de acuerdo con la frecuencia y tipos de ensayos especificados se tomaron muestras representativas de los mantos para enviar al laboratorio a realizar los diferentes ensayos. A partir de los resultados obtenidos de los ensayos de humedad natural, se realizaron gráficas de los parámetros físicos en función de la profundidad de los suelos como se ilustra a continuación:

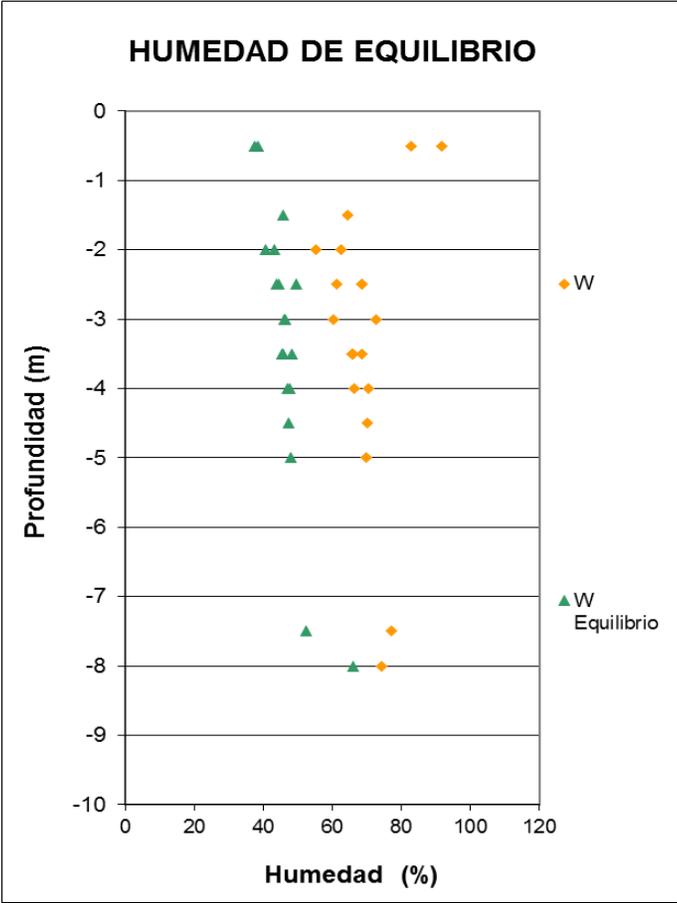
Así mismo a partir de lo anterior y a la luz de las metodologías planteadas en las normas NSR-10 se calculó la humedad de equilibrio obteniendo humedades de equilibrio inferiores a la humedad natural, condición que indicaría condiciones no expansivas de los suelos, sin embargo, teniendo en cuenta los resultados de los ensayos de expansión libre en probeta efectuados a las muestras seleccionadas se cuenta con potenciales expansivos medios (20 a 50%).

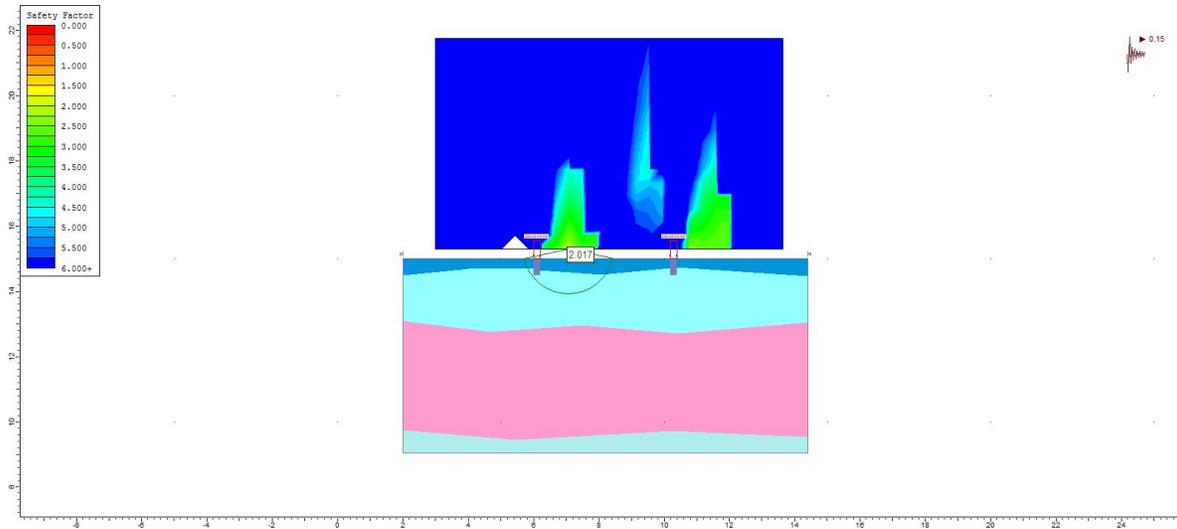
A continuación se ilustra el análisis de capacidad portante en la condición sismo para el cimiento corrido **tipo 7**, obteniendo que el actual factor de seguridad de 2.83 en condición estática alcanzaría un valor de 2.01 ante la eventualidad de sismo de  $A_a=0.15$  g (NSR-10) los cuales se consideran dentro de los rangos permitidos.

A partir de lo anterior se tienen factores de seguridad aceptables para la condición actual. Para el cimiento tipo 7, se presentan factores de seguridad bajos, pero aun aceptables por esta consultoría. Adicionalmente y de acuerdo con la información consignada en los levantamientos de campo en varias de las estructuras que componen en Centro de Biotecnología Agropecuario, se evidencian abombamientos en las placas de contrapiso, asentamientos diferenciales, agrietamientos en andenes y pavimento, no se cuenta con vigas de amarre, especialmente en las estructuras No. 4, 5, 6, 12, 14, 17, 20, 28, 33, 41, 48, 57 y 68. Así mismo se tiene que las estructuras 7, 32 y 61 evidencian comportamientos deficientes en la cimentación, muchas de las placas de contrapiso no presentan acero de refuerzo y desniveladas (estructura No.32), los cuales podrían atribuirse directamente a la escasa sección de las vigas de cimentación, así como a los procesos de saturación en los materiales que generan un potencial expansivo de los suelos en la zona de estudio y podrían explicar los procesos de deformación, agrietamientos y abombamientos presentados en las estructuras, por lo que haría necesario realizar trabajos de reforzamiento en la cimentación las mismas de acuerdo con las consideraciones que se establecen más adelante.

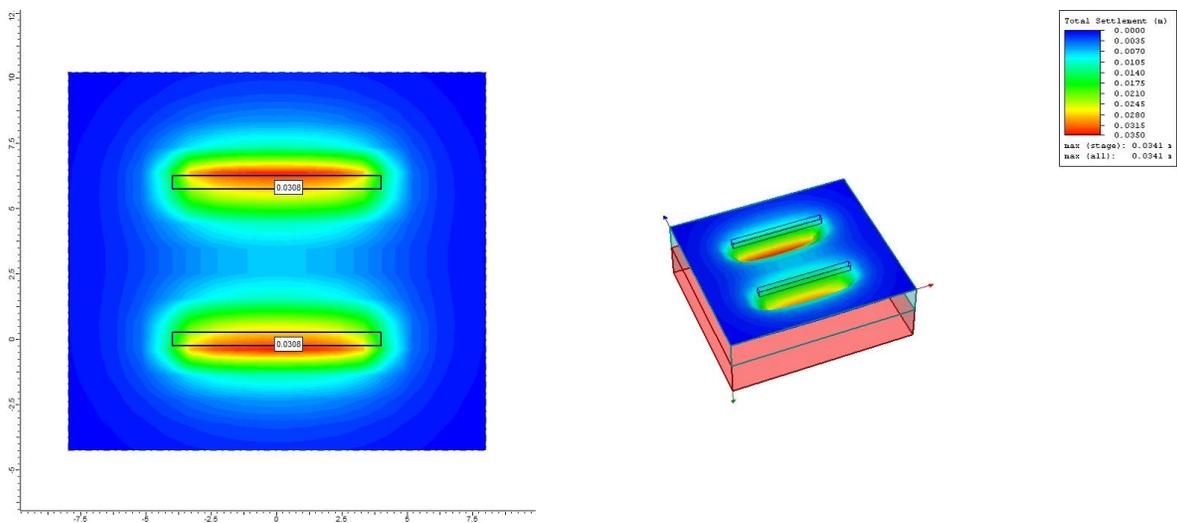
Adicionalmente se tiene que los asentamientos que debió presentar la cimentación durante la construcción de la estructura por efectos de las cargas generadas por ésta debieron alcanzar los 3 cm como se ilustra a continuación:

Cabe resaltar que los anteriores asentamientos no reflejan los diferenciales observados en algunas de las estructuras cuyas causas podrían estar asociadas más a deficiencias constructivas y al potencial expansivo del suelo.
