DIAGNÓSTICO I N T E G R A L

LA SALADA / Vol. 5

Centro de los recursos renovables naturales La Salada

SERVICIO NACIONAL DE APRENDIZAJE - SENA

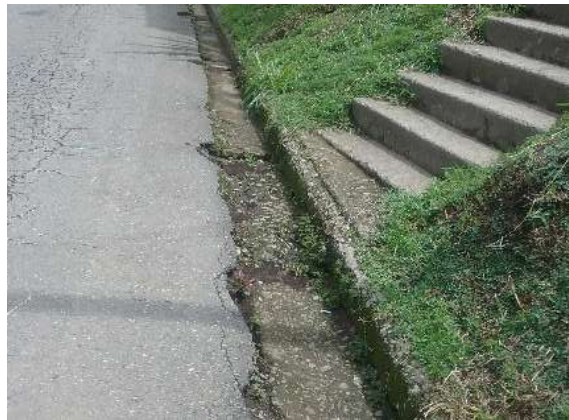
Las aguas lluvia son manejadas por medio de cunetas ubicadas junto a las vías internas, estas cunetas conducen las aguas hasta sumideros que están ubicados cada 100 metros estos hacen la entrega a los pozos de inspección que posteriormente conducen las aguas hasta la PTAR ubicada en el bloque 67.

Ilustración 2. Cunetas aguas pluviales.
Fuente: Equipo de Diagnostico.

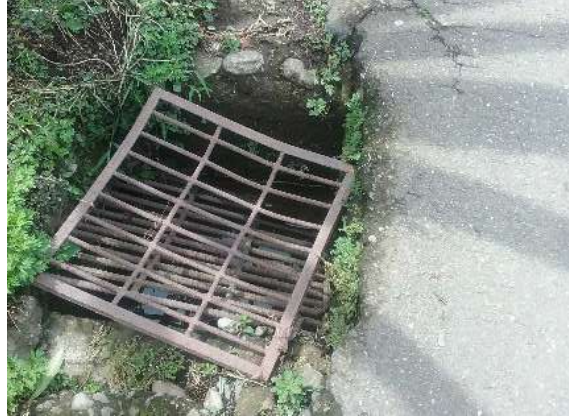
Ilustración 3. Sumidero de aguas lluvia.
Fuente: Equipo de Diagnóstico.

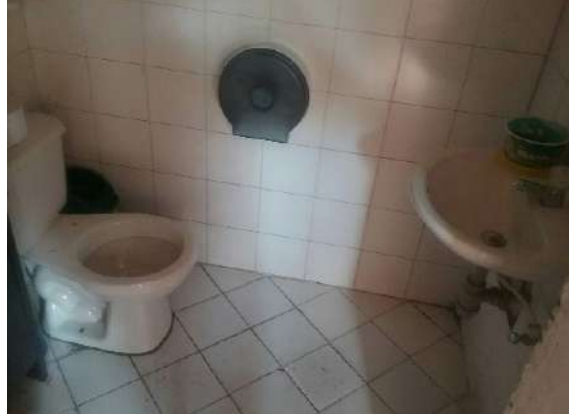
Las salidas de los puntos hidráulicos se encuentran en acoples plásticos como es debido.

Ilustración 5. Puntos hidráulicos funcionan de manera correcta.
Fuente: Equipo de Diagnostico.

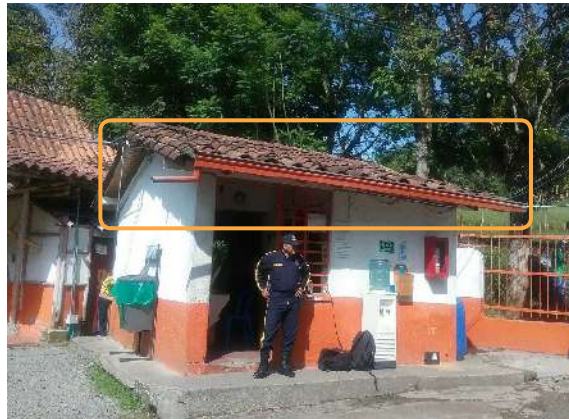
Las canaletas de aguas lluvias se encuentran dañadas y no tienen bajantes causando humedades.

Ilustración 6. Bloque 1. Canaletas de aguas lluvias.
Fuente: Equipo de Diagnostico.

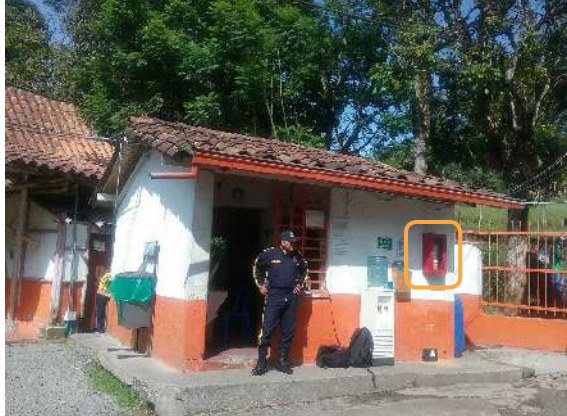
Se encontró un extintor contra incendio ubicado en el exterior del bloque. Funciona de manera correcta.

Ilustración 7. Bloque 1. Extintor multipropósito.
Fuente: Equipo de Diagnóstico.

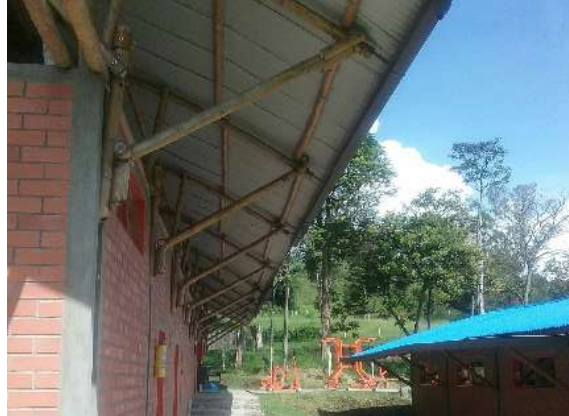
Las canaletas de aguas lluvia de este bloque están sin las bajantes.

Ilustración 8. Bloque 2. Gimnasio.
Fuente: Equipo de Diagnóstico.

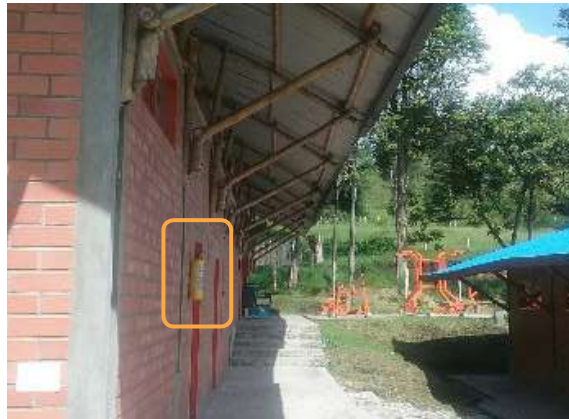
Este bloque tiene extintores en el exterior en muros, estos funcionan de manera correcta y su estado físico es bueno.

Ilustración 9. Bloque 2. Extintor multipropósito.
Fuente: Equipo de Diagnóstico.

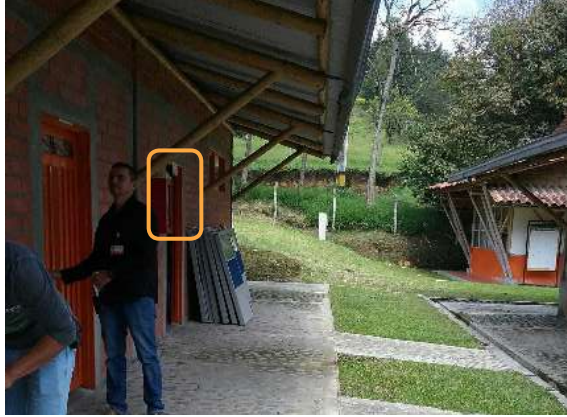
Se encontró un extintor multipropósito en la parte exterior del bloque.

Ilustración 12. Bloque 3. Extintor multipropósito.
Fuente: Equipo de Diagnóstico.

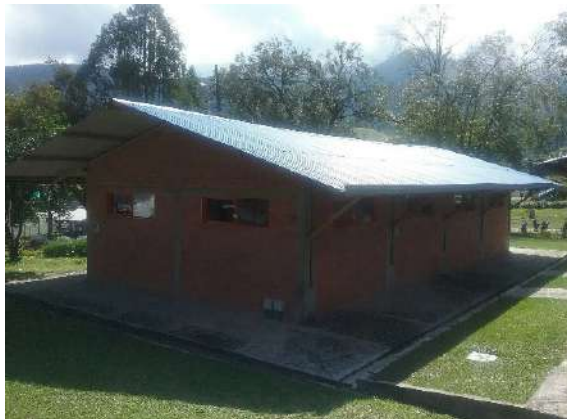
Este bloque tiene una cubierta a dos aguas, las canaletas de recolección de aguas lluvia se encuentran en mal estado.

Ilustración 13. Bloque 4.
Fuente: Equipo de Diagnostico.

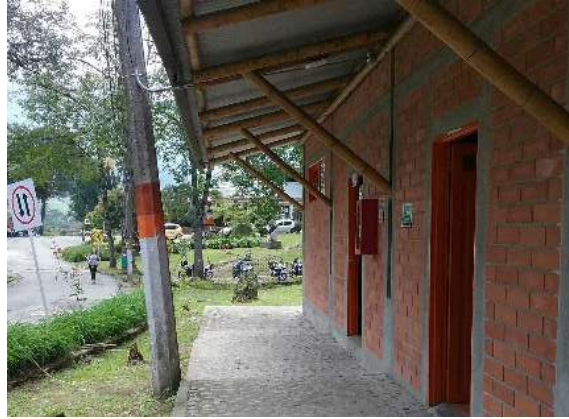
Se encontró un extintor multipropósito en el exterior del bloque.

Ilustración 15. Bloque 4. Extintor multipropósito.
Fuente: Equipo de Diagnóstico.

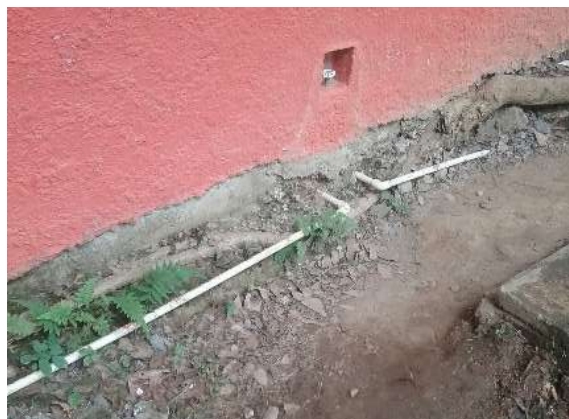
Se encuentran en su mayoría en tubería pvcp de 1/2" incrustadas en muros y en pisos. Funcionan de manera correcta y su estado físico es bueno. Se encuentran registros de corte general.

Ilustración 17. Bloque 5. Registro de corte general.
Fuente: Equipo de Diagnóstico.

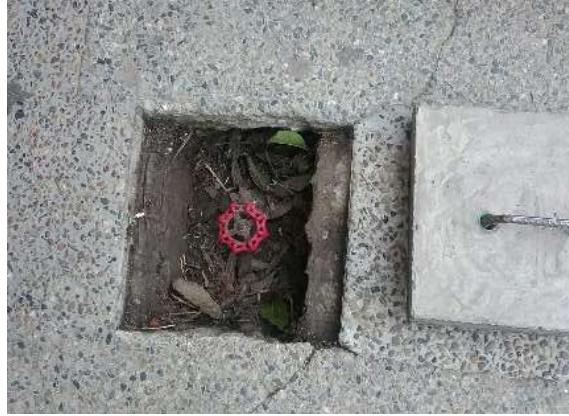
Ilustración 18. Válvula de corte general.
Fuente: Equipo de Diagnóstico.

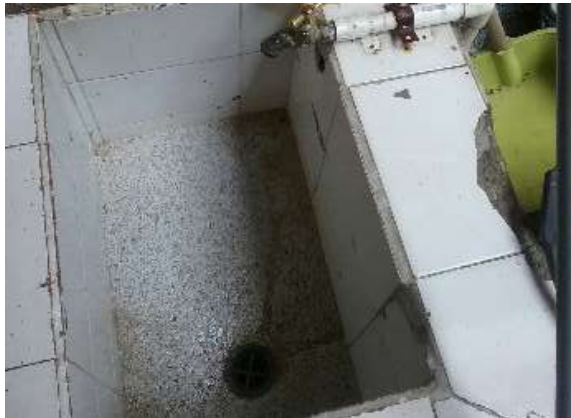
Las instalaciones en baños y en cocinas se encuentran en tubería pvcp de 1/2" incrustadas en muros y en pisos y algunas a la vista. Se encontraron espacios con válvula de control.

Ilustración 19. Bloque 5. Tuberías en pvcp de 1/2".
Fuente: Equipo de Diagnóstico.

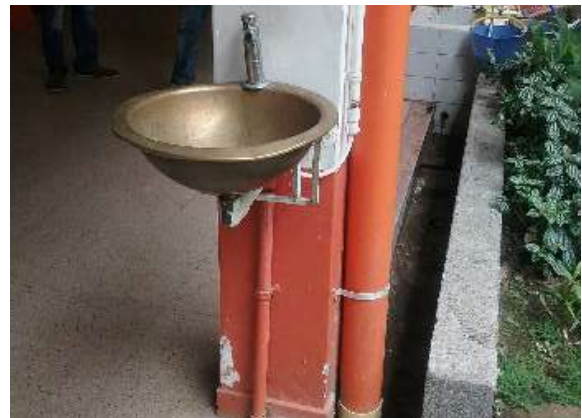
Ilustración 20. Bloque 5. Tubería a la vista pvcp de 1/2".
Fuente: Equipo de Diagnóstico.

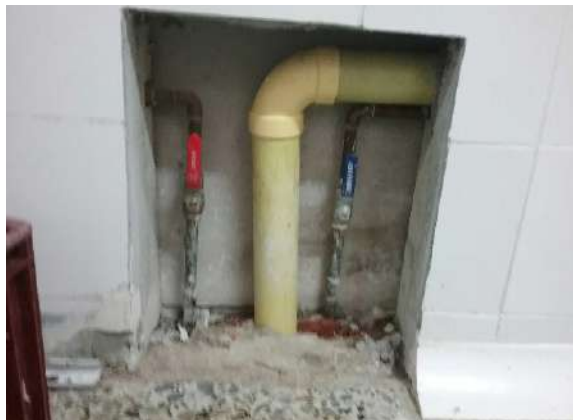
Ilustración 21. Bloque 5. Válvulas de control de agua.
Fuente: Equipo de Diagnóstico.

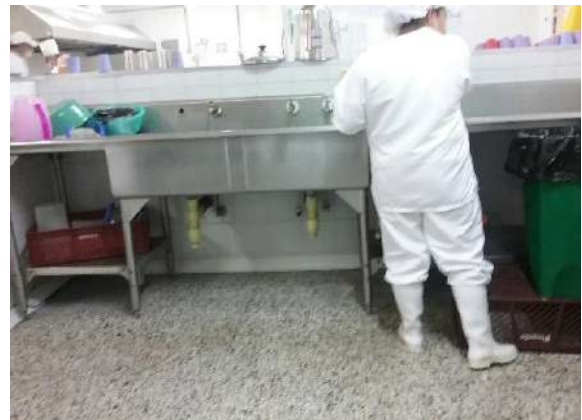
Ilustración 22. Bloque 5. Instalaciones incrustadas en muros.
Fuente: Equipo de Diagnóstico.

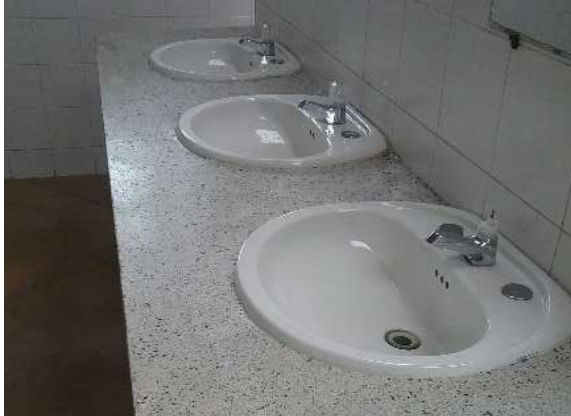
Ilustración 23. Bloque 5. Tuberías incrustadas en muros.
Fuente: Equipo de Diagnostico.

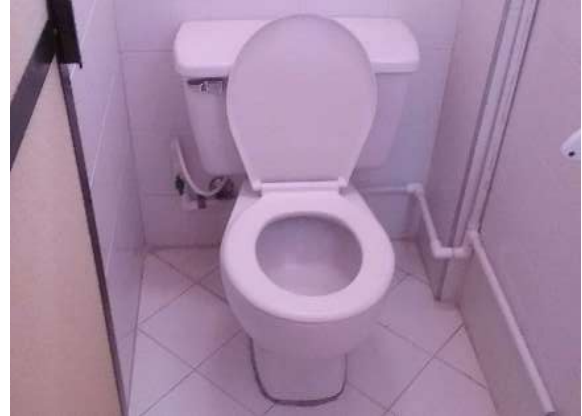
Ilustración 24. Bloque 5. Tubería pvcp de 1/2" a la vista.
Fuente: Equipo de Diagnostico.

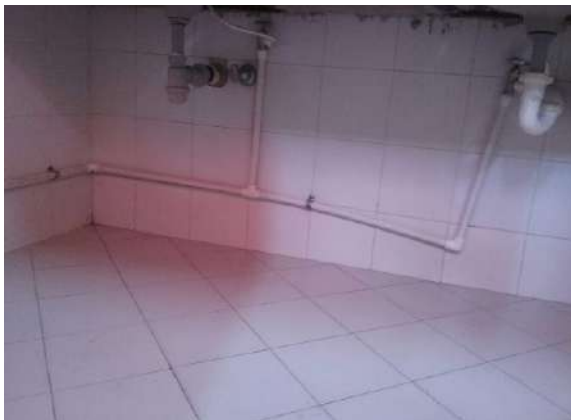
Ilustración 25. Bloque 5. Tuberías a la vista.
Fuente: Equipo de Diagnostico.

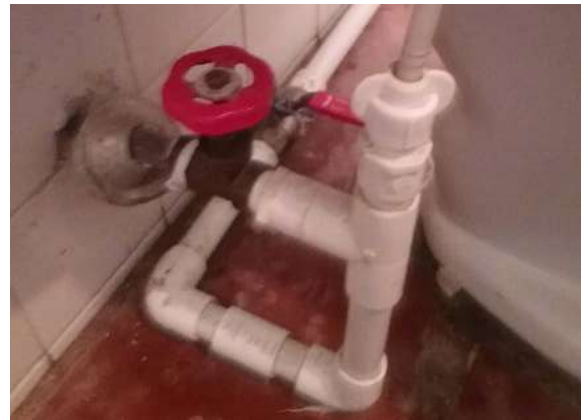
Ilustración 26. Bloque 5. Válvulas de control de espacio.
Fuente: Equipo de Diagnostico.

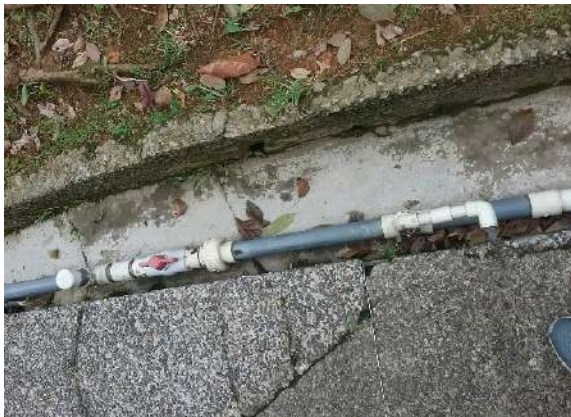
Ilustración 27. Bloque 5. Tubería pvcp de 1" a la vista.
Fuente: Equipo de Diagnostico.

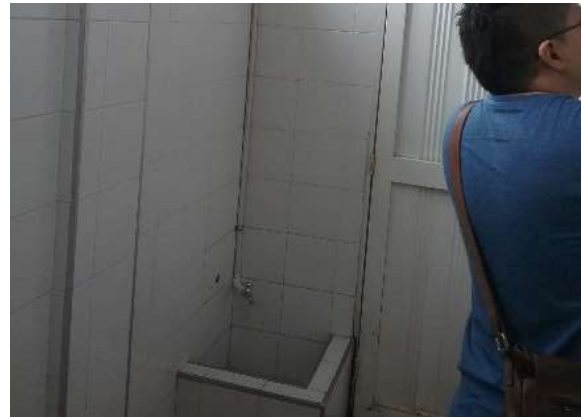
Ilustración 28. Bloque 5. Tubería pvcp de 1/2" a la vista.
Fuente: Equipo de Diagnostico.

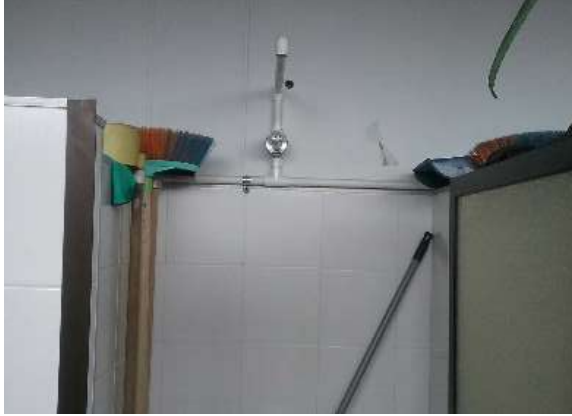
Ilustración 29. Bloque 5. Tubería pvcp de 1/2" a la vista.
Fuente: Equipo de Diagnostico.

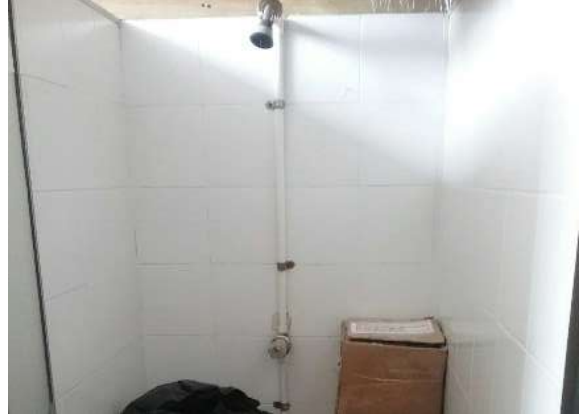
Ilustración 30. Bloque 5. Tubería pvcp de 1/2" a la vista.
Fuente: Equipo de Diagnostico.

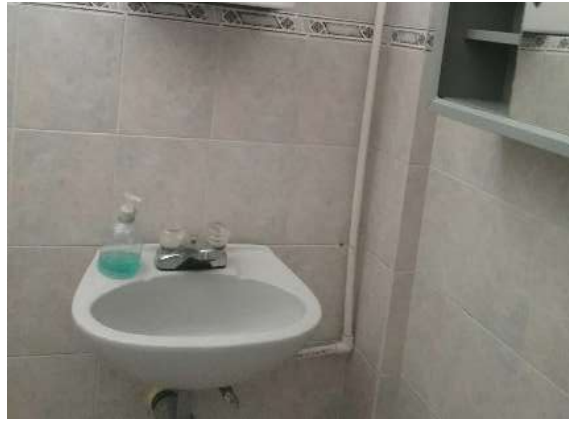
Ilustración 31. Bloque 5. Tubería pvcp de 1/2" a la vista.
Fuente: Equipo de Diagnostico.

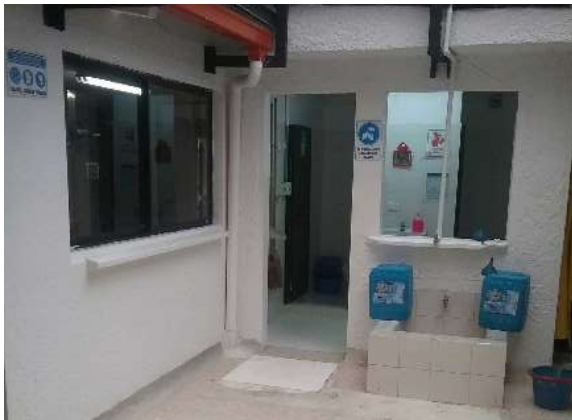
Se encuentran los puntos hidráulicos que funcionan de manera correcta y se encuentran con acoples plásticos como es lo requerido.

Ilustración 32. Bloque 5. Punto hidráulico.
Fuente: Equipo de Diagnostico.

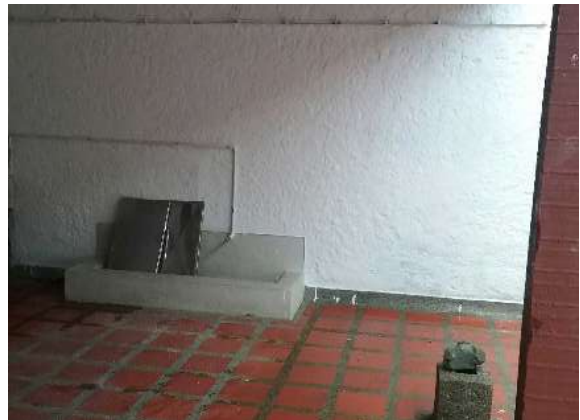
Ilustración 33. Bloque 5. Punto hidráulico.
Fuente: Equipo de Diagnostico.

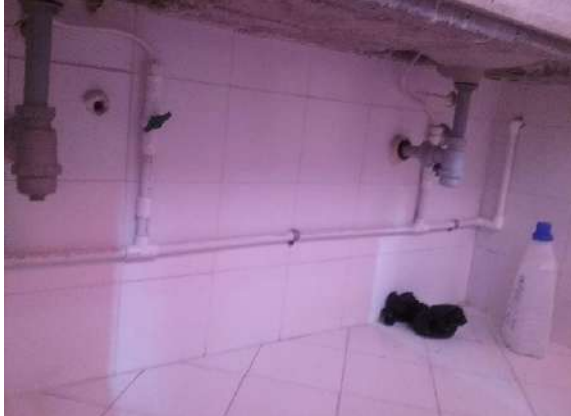
Ilustración 34. Bloque 5. Acoples plásticos.
Fuente: Equipo de Diagnostico.

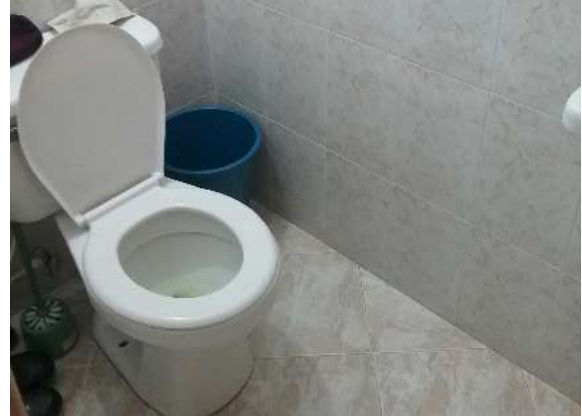
Ilustración 35. Bloque 5. Puntos hidráulicos funcionando correctamente.
Fuente: Equipo de Diagnostico.

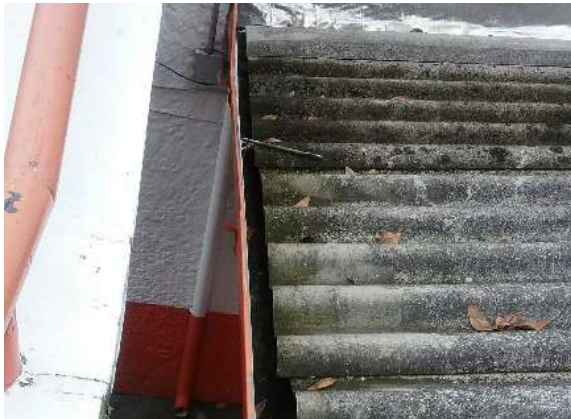
Las aguas lluvia de este bloque se manejan por medio de cubiertas a dos aguas con un sistema de recolección de canaletas de techo y bajantes en tubería pvc de 3", sumideros y son llevadas hasta cajas de inspección.

Ilustración 36. Bloque 5. Cubiertas con canaletas.
Fuente: Equipo de Diagnostico.

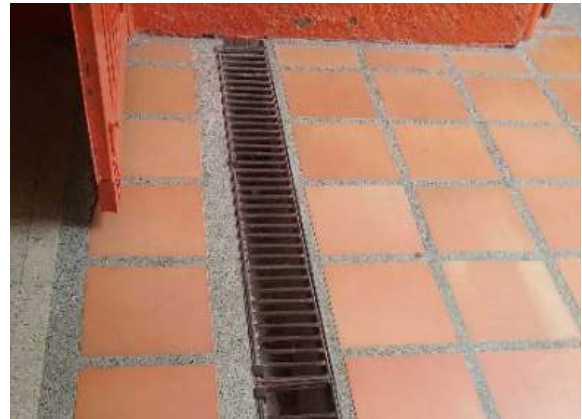
Ilustración 37. Bloque 5. Sumideros de aguas lluvia.
Fuente: Equipo de Diagnostico.

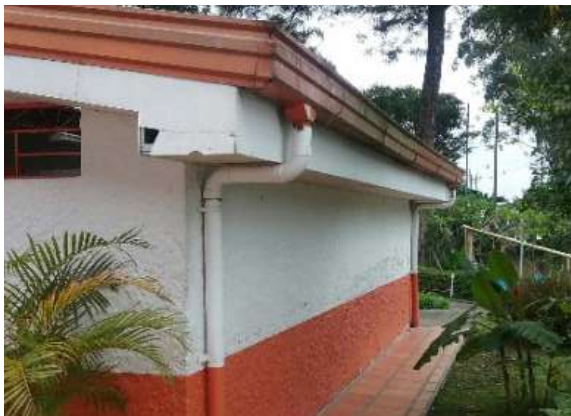
Ilustración 38. Bloque 5. Bajantes de aguas lluvia.
Fuente: Equipo de Diagnostico.

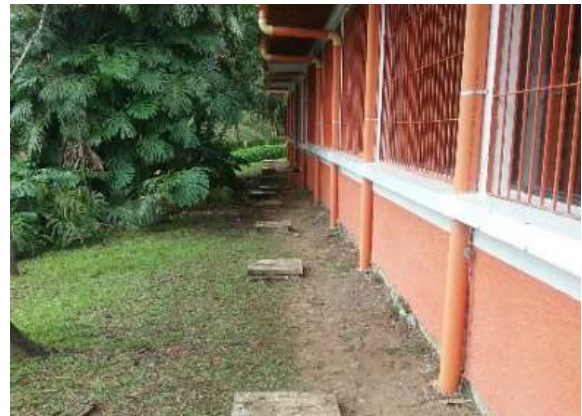
Ilustración 39. Bloque 5. Cajas de inspección de aguas lluvia.
Fuente: Equipo de Diagnostico.

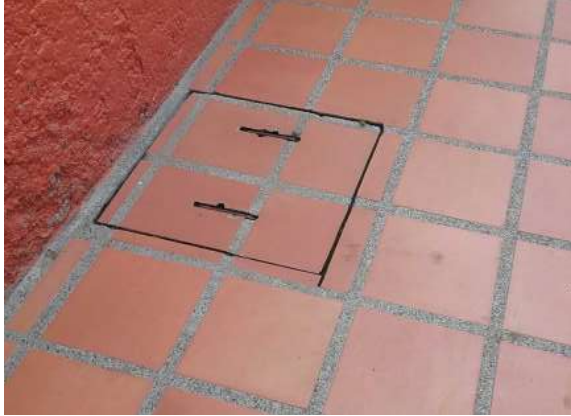
Estos están enterrados en pisos y no es posible su inspección aunque no se encontró ningún tipo de anomalía en su funcionamiento. La zona de la cocina de este bloque no tiene trampa de grasas.

Ilustración 40. Cajas de inspección de aguas residuales.
Fuente: Equipo de Diagnostico.

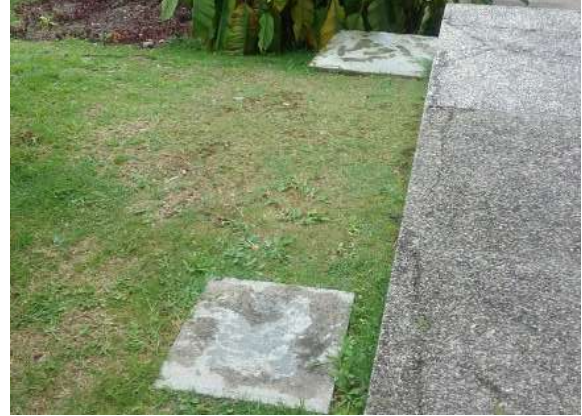
Ilustración 41. Bloque 5. Cajas de inspección aguas residuales.
Fuente: Equipo de Diagnostico.

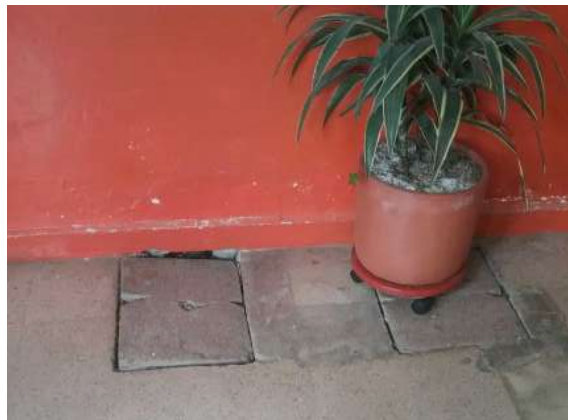
Ilustración 42. Bloque 5. Cajas de inspección aguas residuales.
Fuente: Equipo de Diagnostico.

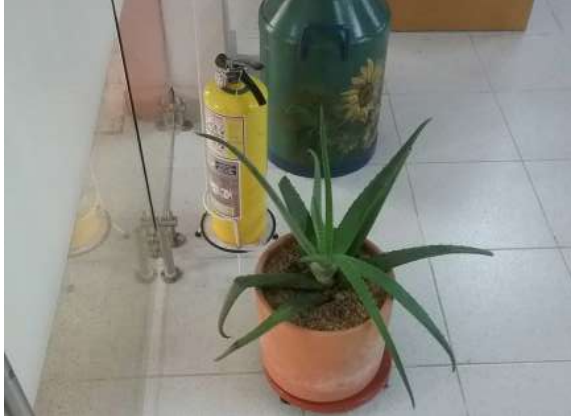
Se encontraron extintores en pasillos y en ambientes de aprendizaje en muros y algunos en el suelo en porta extintores, funcionan de manera correcta y su estado físico es bueno. Se encontraron algunas señalizaciones que no tienen el extintor, y algunos extintores a despresurizados.

Ilustración 43. Bloque 5. Espacio biblioteca. Extintor multipropósito.
Fuente: Equipo de Diagnostico.

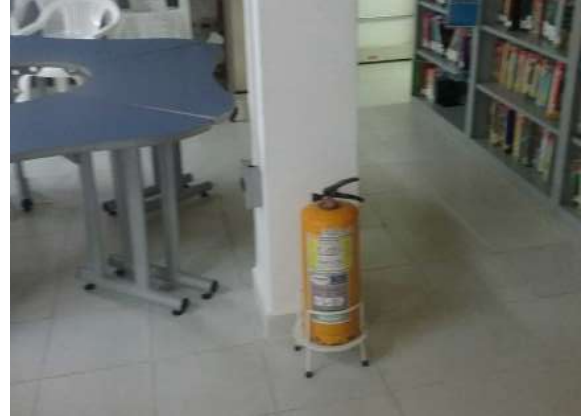
Ilustración 44. Bloque 5. Espacio biblioteca. Extintor multipropósito.
Fuente: Equipo de Diagnostico.

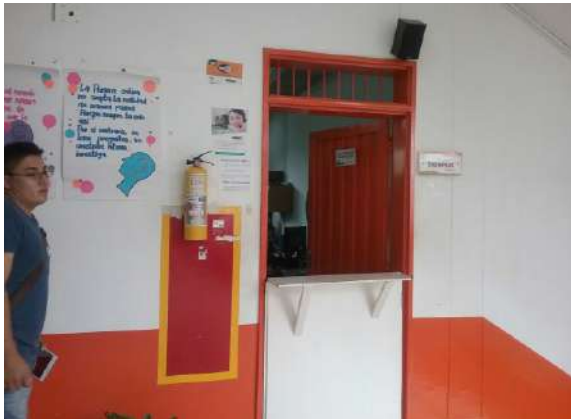
Ilustración 45. Bloque 5. Espacio sistemas. Extintor multipropósito.
Fuente: Equipo de Diagnostico.

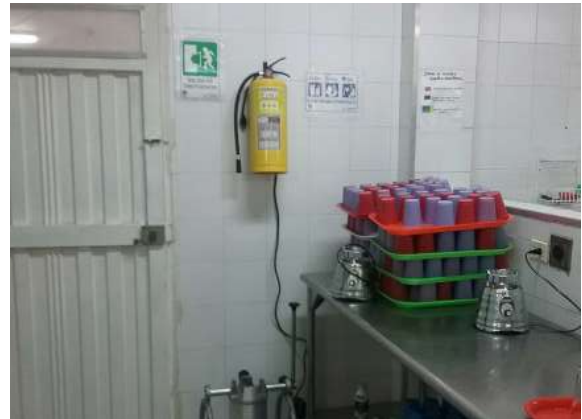
Ilustración 46. Bloque 5. Espacio cocina. Extintor multipropósito.
Fuente: Equipo de Diagnostico.

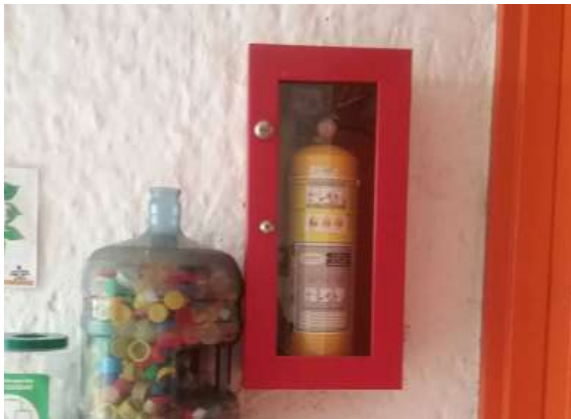
Ilustración 48. Bloque 5. Aula de profesores. Señalización sin extintor.
Fuente: Equipo de Diagnostico.

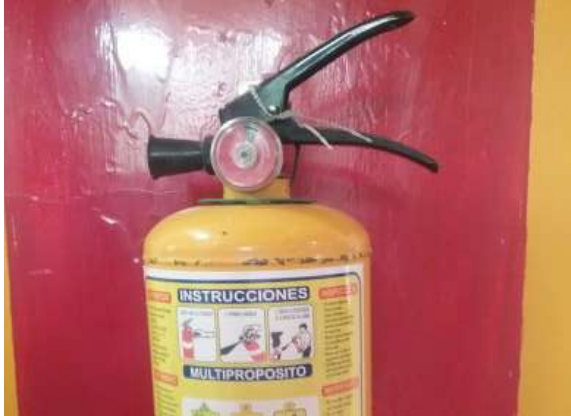
Ilustración 49. Bloque 5. Pasillo piso 3. Extintor multipropósito descargado.
Fuente: Equipo de Diagnostico.

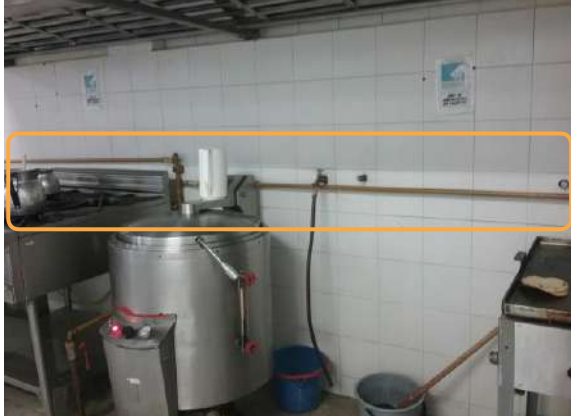
Las instalaciones de esta cocina están en tubería galvanizada de 3/4", a la vista. El gas que se utiliza para esta cocina es gas propano cilindros que están ubicados en el exterior de este bloque.

Ilustración 53. Bloque 5. Espacio cocina, restaurante.
Instalaciones de gas.
Fuente: Equipo de Diagnostico.

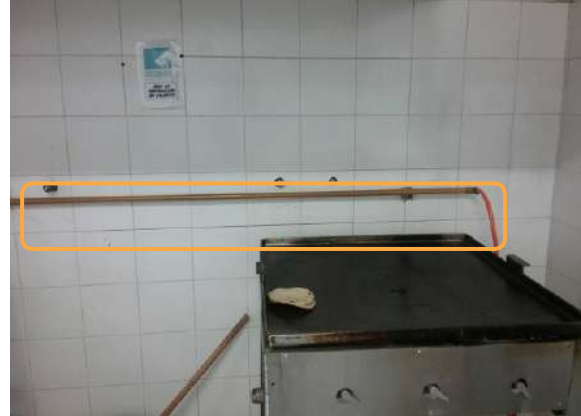
Ilustración 54. Bloque 5. Espacio cocina, restaurante. Instalaciones de gas.
Fuente: Equipo de Diagnostico.

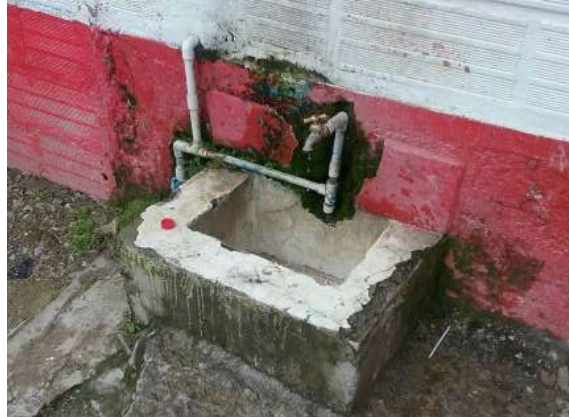
Se encontró un punto hidráulico en el exterior del bloque que no cumple con especificaciones técnicas de instalación.

Ilustración 59. Bloque 6. Instalaciones en tubería galvanizada en mal estado.
Fuente: Equipo de Diagnostico.

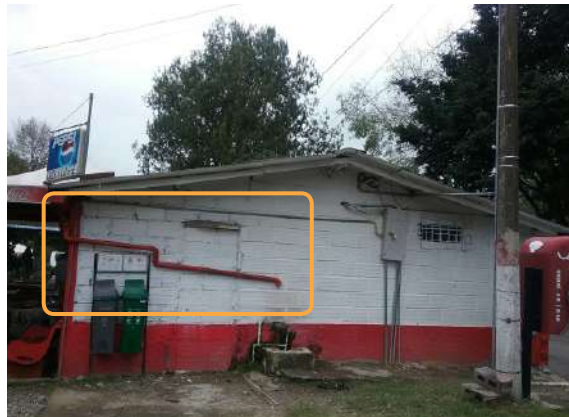
Los desagües de aguas lluvia no tienen un buen manejo, la cubierta está a dos aguas.

Ilustración 60. Bloque 6. Bajantes de aguas lluvia.
Fuente: Equipo de Diagnostico.

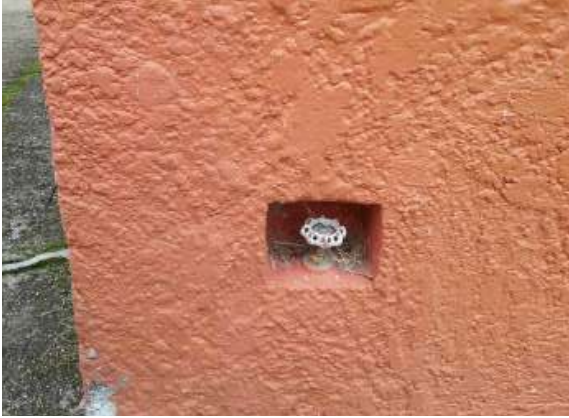
Se encontró un registro de corte general del suministro de agua potable.

Ilustración 62. Bloque 7. Registro tipo globo de corte general.
Fuente: Equipo de Diagnostico.

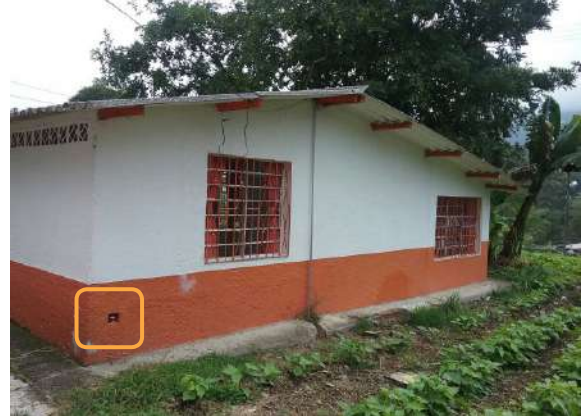
Ilustración 63. Bloque 7. Registro de corte general del bloque.
Fuente: Equipo de Diagnostico.

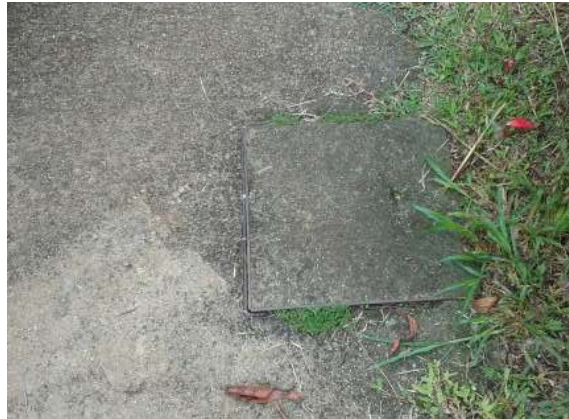
Los desagües de aguas residuales son llevados a una caja de inspección cercana. Esta funciona de manera correcta.

Ilustración 67. Caja de inspección de aguas residuales.
Fuente: Equipo de Diagnóstico.

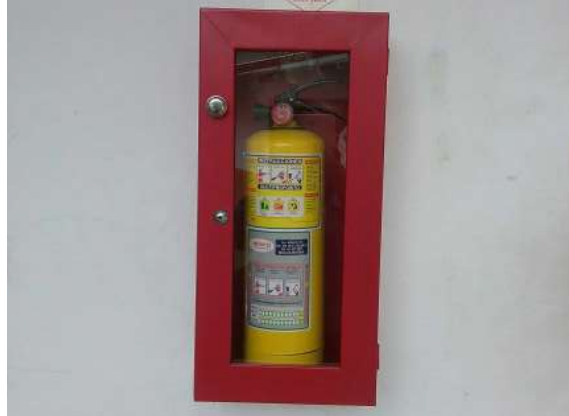
Se encontró un extintor multipropósito en el exterior del bloque y se encuentra descargado.

Ilustración 68. Bloque 7. Extintor multipropósito descargado.
Fuente: Equipo de Diagnóstico.

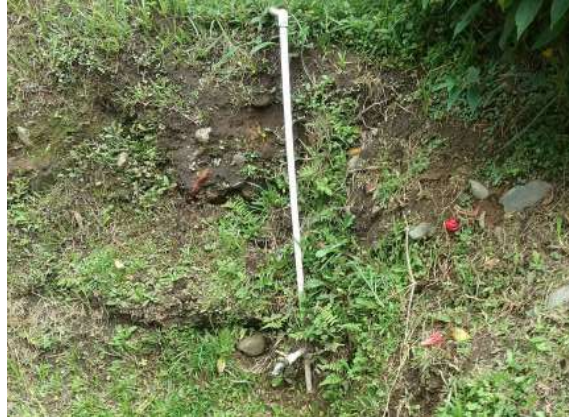
Se encuentra un punto hidráulico en el exterior del bloque en tubería pvcp de ½". Se encuentra en malas condiciones.

Ilustración 70. Bloque 8. Punto hidráulico en malas condiciones.
Fuente: Equipo de Diagnóstico.

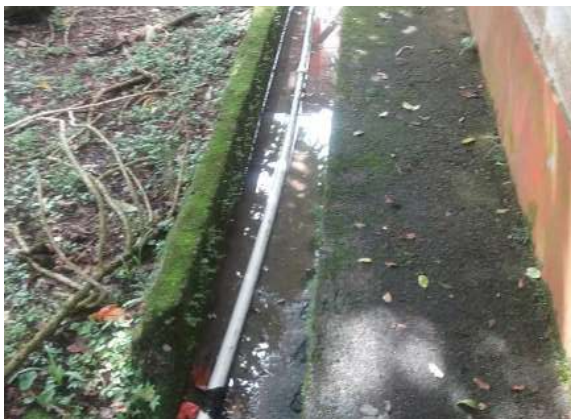
Este bloque cuenta con tuberías en pvcp de diámetro $\frac{1}{2}$ ". Incrustadas en muros y no son inspeccionables. El funcionamiento es correcto y su estado físico es bueno. Se encontraron tuberías a la vista que están en muy malas condiciones. Se encontraron algunos registros de control en mal estado.

Ilustración 72. Bloque 9. Tuberías en pvcp de $\frac{1}{2}$ " a la vista en malas condiciones.
Fuente: Equipo de Diagnóstico.

- Se recomienda incrustar las tuberías pvcp de ½” que se encuentran en el exterior del bloque.
- Se recomienda el cambio de válvulas de control y construir cajillas de piso para evitar daños.

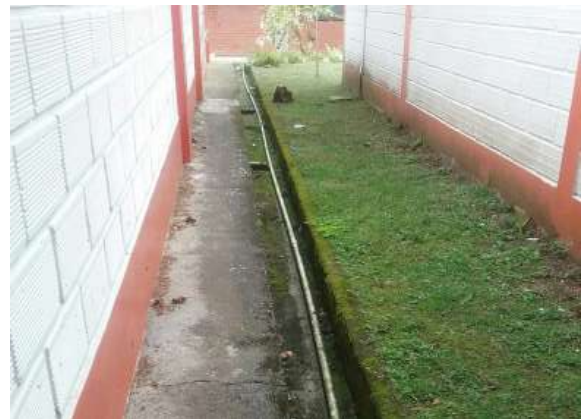
Ilustración 73. Tuberías en pvcp de $\frac{1}{2}$ " a la vista en malas condiciones.
Fuente: Equipo de Diagnóstico.

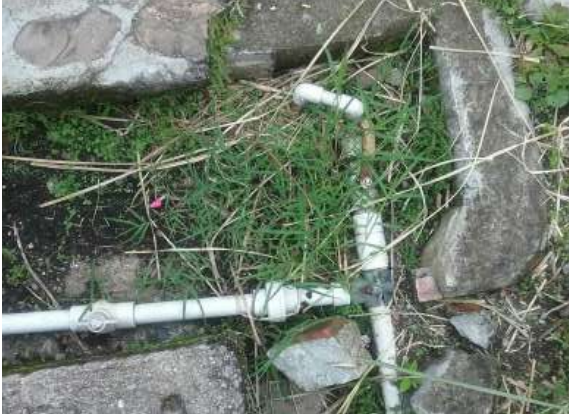
Ilustración 74. Bloque 9. Válvulas de control en mal estado.
Fuente: Equipo de Diagnostico.

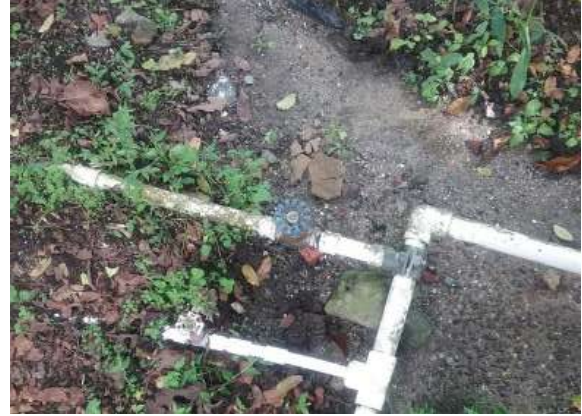
Ilustración 75. Bloque 9. Válvulas de control en mal estado.
Fuente: Equipo de Diagnostico.

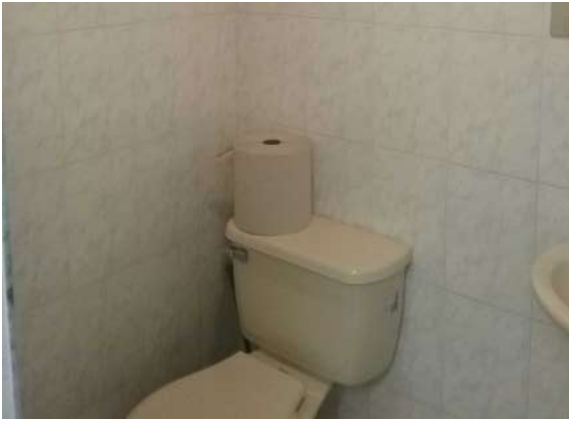
Las instalaciones interiores se encuentran incrustadas en muros en tubería pvcp de ½” y no son inspeccionables sin embargo no hay evidencia de baja presión o fugas en las instalaciones.

Ilustración 76. Bloque 9. Instalaciones incrustadas en muros.
Fuente: Equipo de Diagnostico.

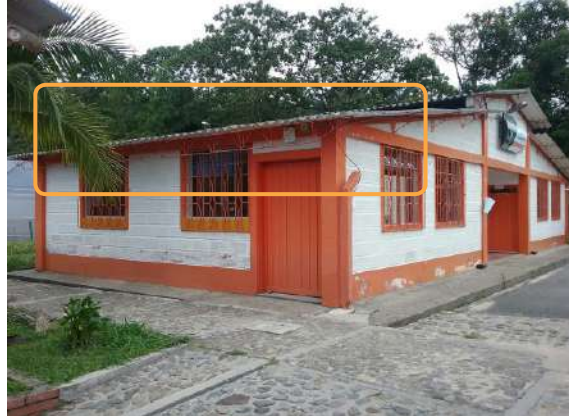
Este bloque cuenta con una cubierta en teja de asbesto cemento a dos aguas, no cuenta con canaletas de aguas lluvia.

Ilustración 78. Bloque 9. Cubierta sin sistema de recolección de aguas lluvia.
Fuente: Equipo de Diagnóstico.

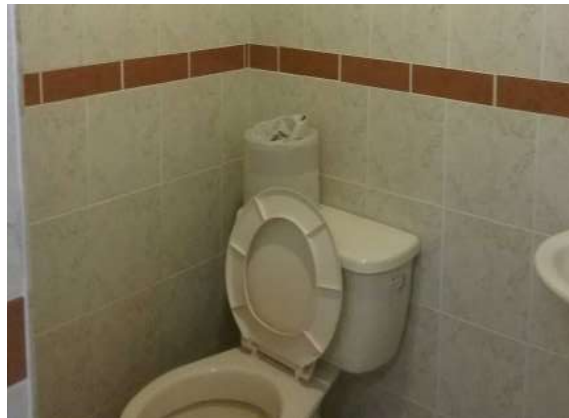
Los desagües de aguas negras son manejados por medio de un sistema de tuberías enterradas en el suelo y no son inspeccionables, aunque a simple vista no se ve problema de malos olores o poca pendiente. Los retretes tienen tubería pvc de 4", los lavamanos y lavaplatos tubería pvc de 2".

Ilustración 79. Bloque 9. Retrete, salida sanitaria en pvc de 4".
Fuente: Equipo de Diagnóstico.

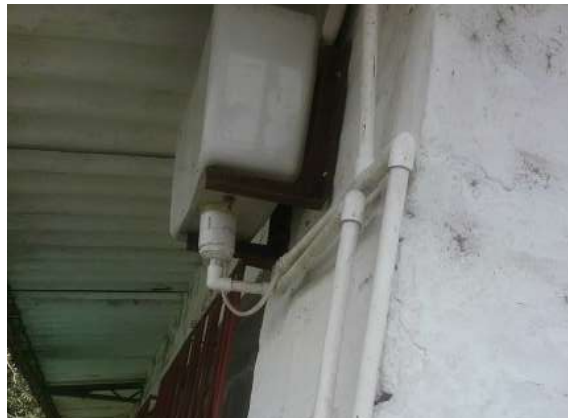
Este bloque cuenta con un almacenamiento que no cumple con normas técnicas de instalación.

Ilustración 82. Tanque improvisado.
Fuente: Equipo de Diagnóstico.

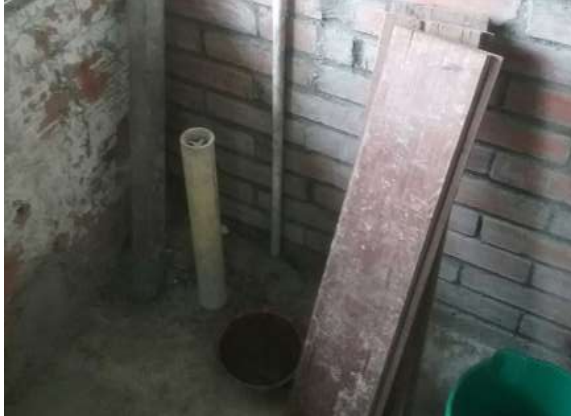
La red principal está en tubería pvcp de ½", incrustadas en muros y no son inspeccionables. No hay problemas de baja a presión y tampoco fugas. Algunas tuberías pvcp de ½" están a la vista y están en mal estado.

Ilustración 83. Tubería a la vista pvcp de 1/2".
Fuente: Equipo de Diagnostico.

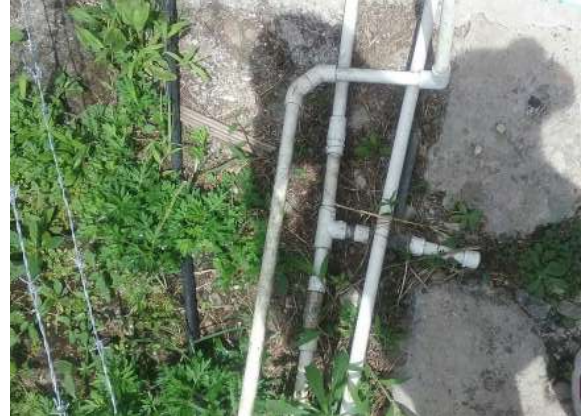
Ilustración 84. Bloque 10. Exterior tuberías a la vista.
Fuente: Equipo de Diagnostico.

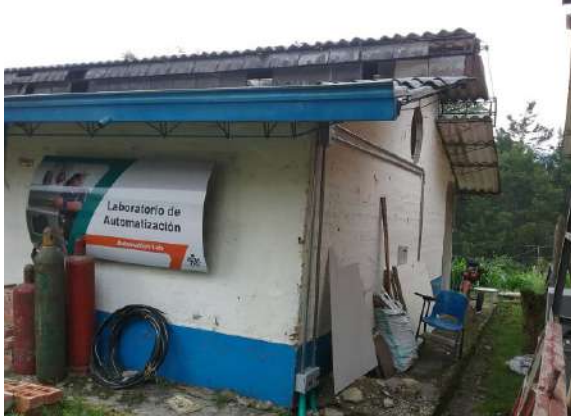
La cubierta de este bloque es en teja de asbesto cemento a dos aguas, no tiene canaletas en la parte posterior y las que están en el frente están en mal estado.

Ilustración 86. Bloque 10. Cubierta a dos aguas.
Fuente: Equipo de Diagnostico.

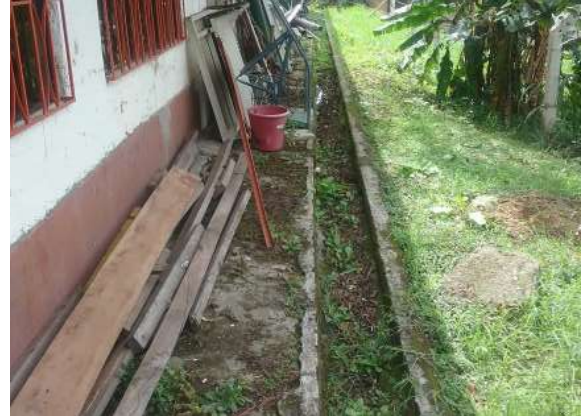
Ilustración 87. Bloque 10. Cunetas de piso en mal estado.
Fuente: Equipo de Diagnostico.

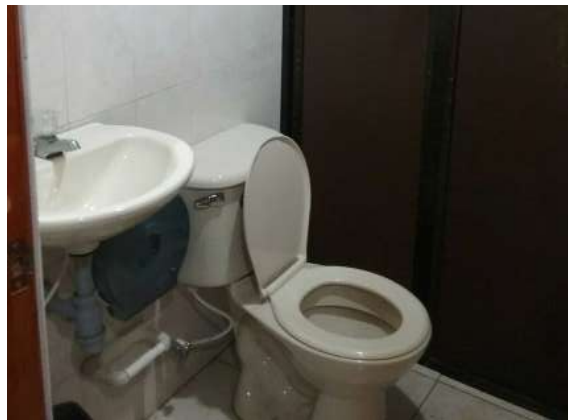
Las salidas sanitarias de este bloque están en tubería pvc de 4" en el caso del retrete y para el lavamanos en tubería pvc de 2".

Ilustración 88. Bloque 10. Salidas sanitarias funcionan de manera correcta.
Fuente: Equipo de Diagnostico.

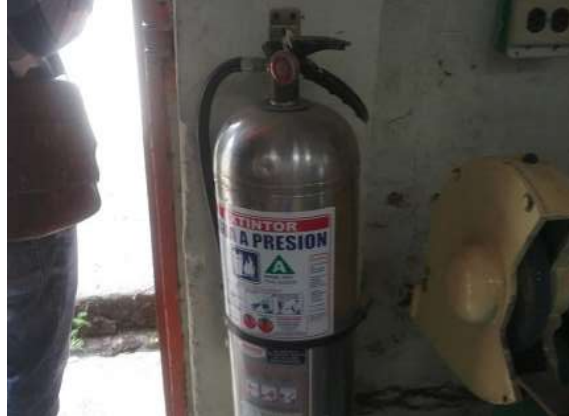
Se encontró un extintor tipo agua a presión que funciona de manera correcta y su estado físico es bueno.

Ilustración 89. Bloque 10. Extintor tipo agua a presión.
Fuente: Equipo de Diagnóstico.

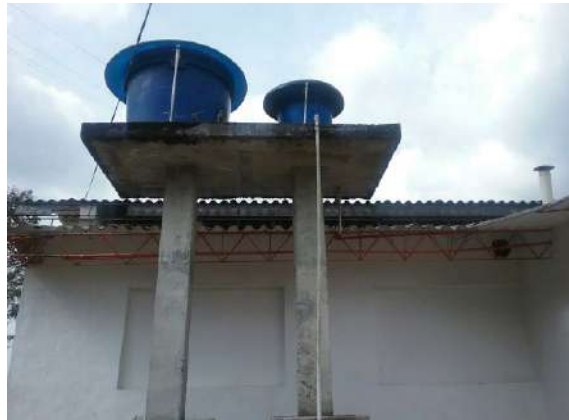
Ilustración 91. Bloque 11.
Fuente: Equipo de Diagnóstico.

Este bloque tiene dos tanques plásticos uno de 250 litros y otro de 500 litros, que funcionan de manera correcta aunque las tuberías se encuentran en mal estado y las válvulas de control no funcionan de manera correcta.

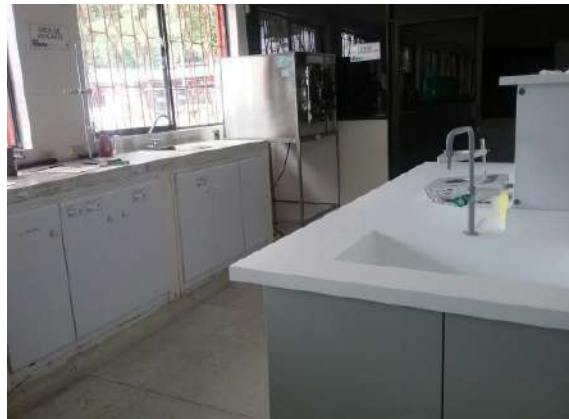
En el interior se encontró lavaplatos y las instalaciones son en tubería pvcp de 1/2" no se encontró válvula de corte general del bloque.

Ilustración 92. Bloque 11. Instalaciones hidráulicas en buen estado.
Fuente: Equipo de Diagnóstico.

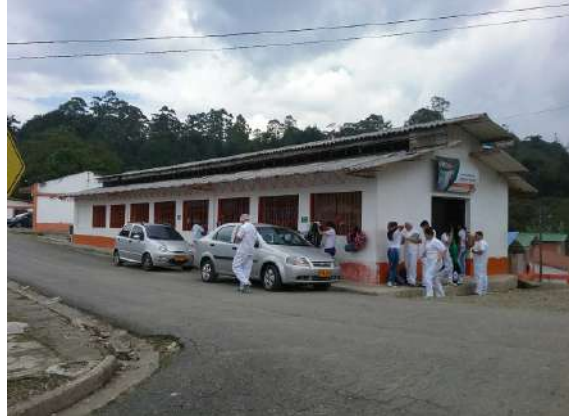
Este bloque tiene una cubierta a cuatro aguas en teja de asbesto cemento, no tiene canaletas para recolección de aguas lluvia.

Ilustración 93. Bloque 11. Cubierta sin manejo de aguas lluvia.
Fuente: Equipo de Diagnostico.

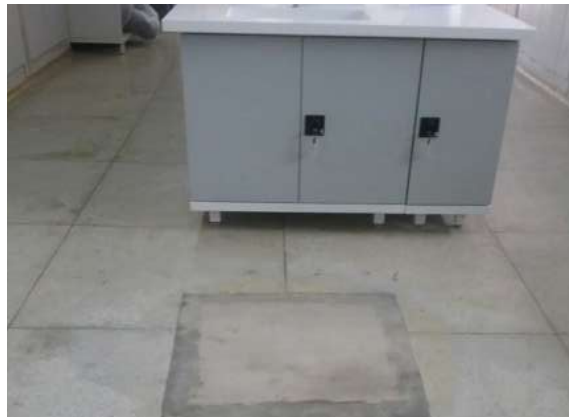
El manejo de aguas negras se hace por medio de tubería pvc de 2", hasta la caja de inspección interior.

Ilustración 94. Bloque 11. Caja de inspección de aguas residuales.
Fuente: Equipo de Diagnostico.

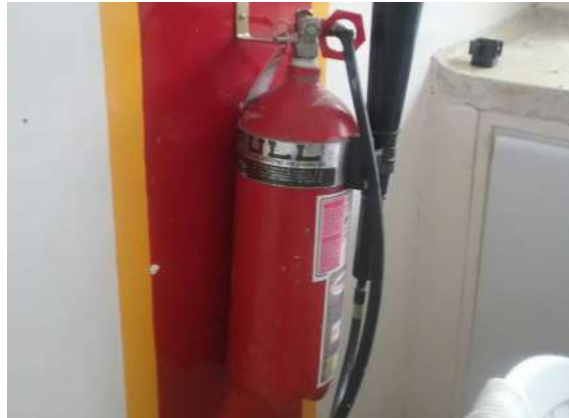
Ilustración 95. Bloque 11.
Fuente: Equipo de Diagnóstico.

Se encontró un solo extintor tipo Co2. No se encuentra en buenas condiciones físicas.

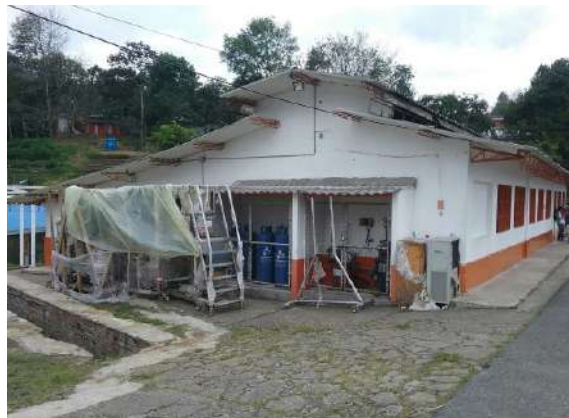
Este bloque en la parte posterior tiene un nicho donde se almacenan cilindros de gas.

Ilustración 96. Bloque 11. Nicho de cilindros de gas.
Fuente: Equipo de Diagnóstico.

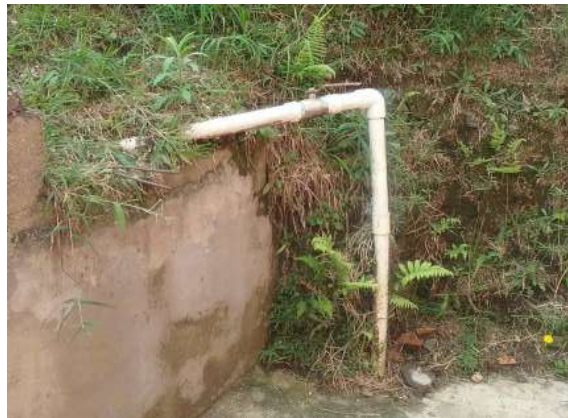
La red principal de agua potable de este centro está en tubería pvcp de 1", tiene una válvula de corte general del suministro.

Ilustración 98. Bloque 12. Válvula principal de corte del bloque.
Fuente: Equipo de Diagnostico.

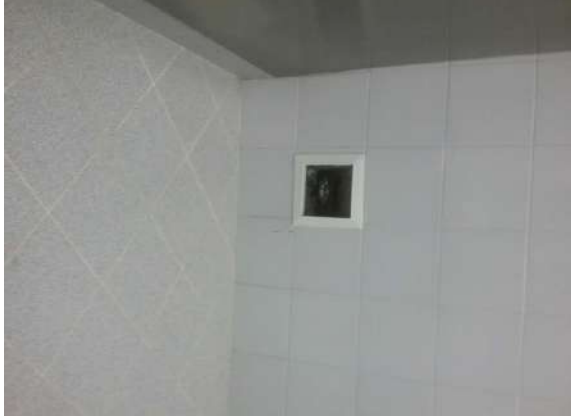
Las instalaciones interiores de este bloque están en tubería pvcp de 1/2". Funcionan de manera correcta y su estado físico es bueno. Se encontraron registros tipo globo para el control de los espacios.

Ilustración 99. Bloque 12. Registros de control de espacios.
Fuente: Equipo de Diagnostico.

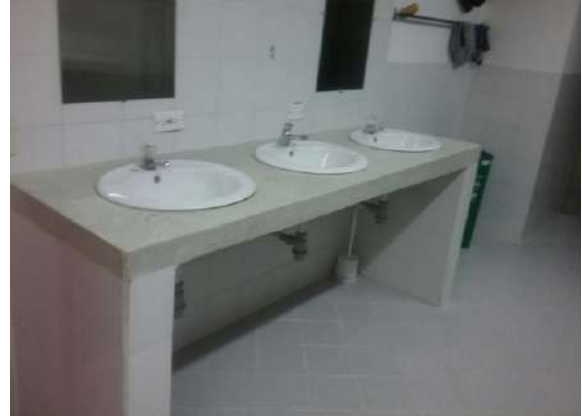
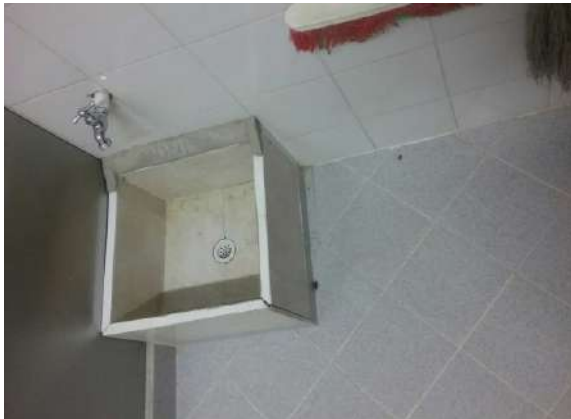
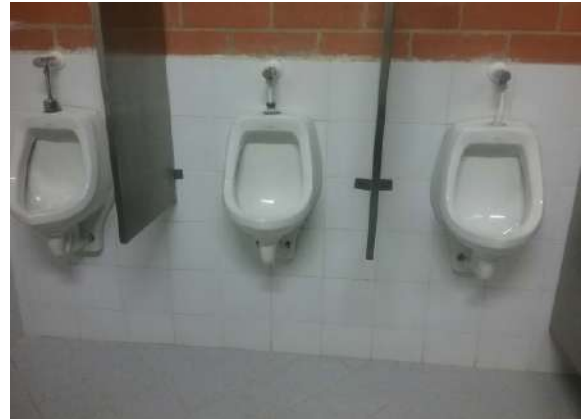
Ilustración 100. Bloque 12. Instalaciones interiores funcionan de manera correcta.
Fuente: Equipo de Diagnostico.

Ilustración 101. Bloque 12. Instalaciones interiores funcionan de manera correcta.
Fuente: Equipo de Diagnostico.

Ilustración 102. Bloque 12. Instalaciones interiores funcionan de manera correcta.
Fuente: Equipo de Diagnostico.

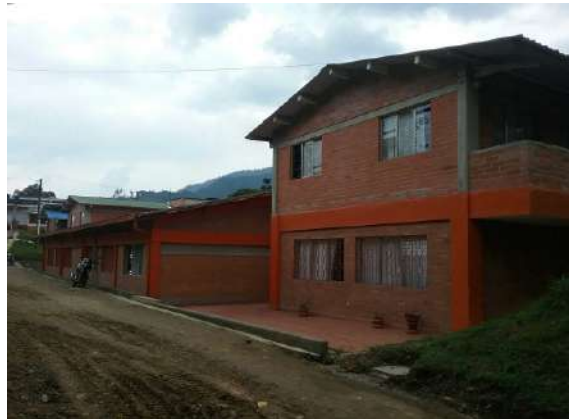
Este bloque tiene cubiertas a dos aguas en teja de asbesto cemento y no tiene sistema de recolección de aguas lluvia.

Ilustración 103. Bloque 12. Cubierta.
Fuente: Equipo de Diagnostico.

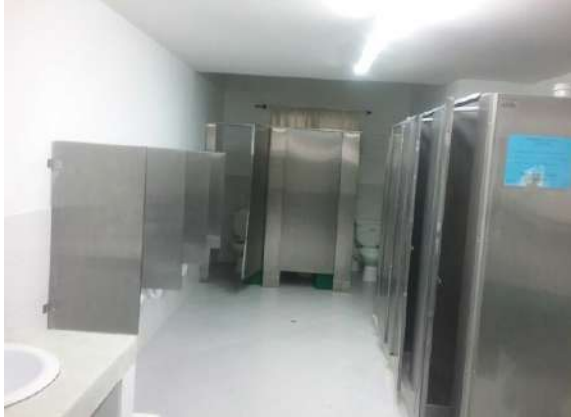
Los desagües en retretes están en tubería pvc de 4", para los lavamanos, pocetas de aseo y sifones de piso en tubería pvc de 2". Funcionan de manera correcta y su estado físico es bueno. Se encontró un orinal fuera de servicio y uno que está roto.

Ilustración 104. Bloque 12. Desagües sanitarios funcionan de manera correcta.
Fuente: Equipo de Diagnostico.

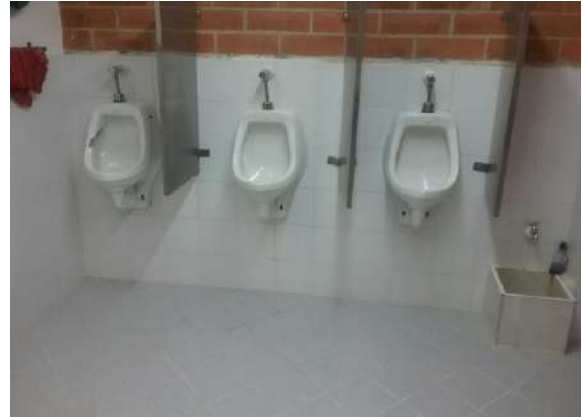
Ilustración 105. Bloque 12. Orinal en mal estado, (roto).
Fuente: Equipo de Diagnostico.

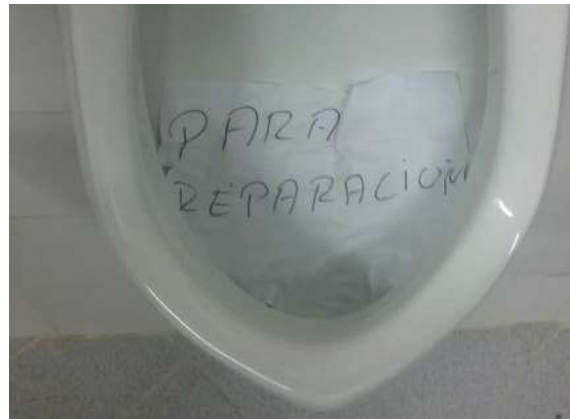
Ilustración 106. Orinal fuera de servicio.
Fuente: Equipo de Diagnostico.
