DIAGNÓSTICO I N T E G R A L

LA SALADA / Vol. 5

Centro de los recursos renovables naturales La Salada

SERVICIO NACIONAL DE APRENDIZAJE - SENA

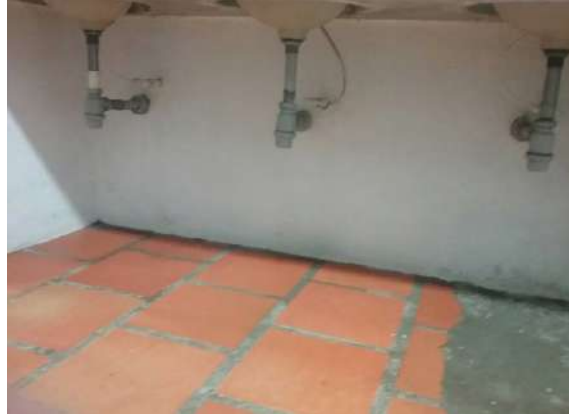
Las salidas de los aparatos están en acoples plásticos como es lo requerido. Funcionan de manera correcta.

Ilustración 107. Bloque 12. Acoples de puntos hidráulicos en buen estado.
Fuente: Equipo de Diagnostico.

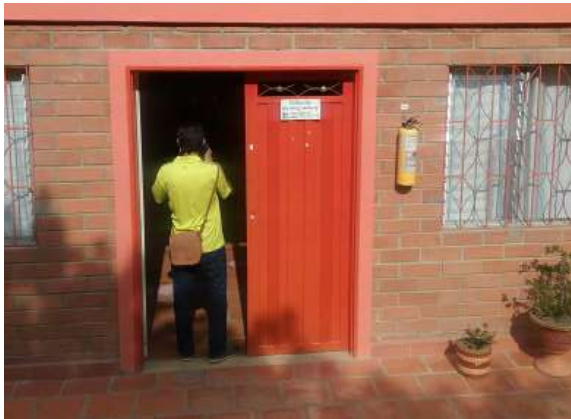
Se encontró que este bloque cuenta con extintores multipropósito tipo ABC en gabinetes, funcionan de manera correcta y su estado físico es bueno. Algunos no tienen señalización.

Ilustración 108. Bloque 12. Extintor multipropósito tipo ABC sin señalización.
Fuente: Equipo de Diagnostico.

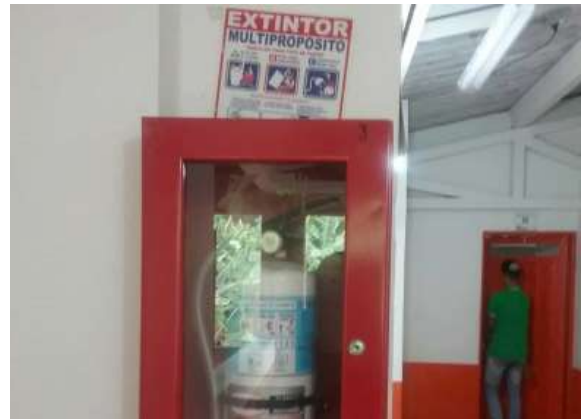
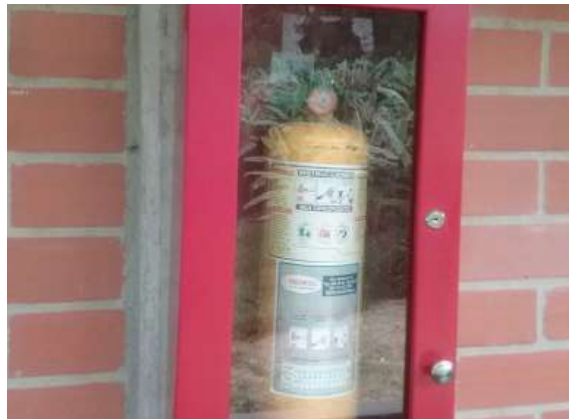
Ilustración 109. Bloque 12. Extintor multipropósito tipo ABC.
Fuente: Equipo de Diagnostico.

Ilustración 110. Bloque 12. Extintor multipropósito tipo ABC.
Fuente: Equipo de Diagnostico.

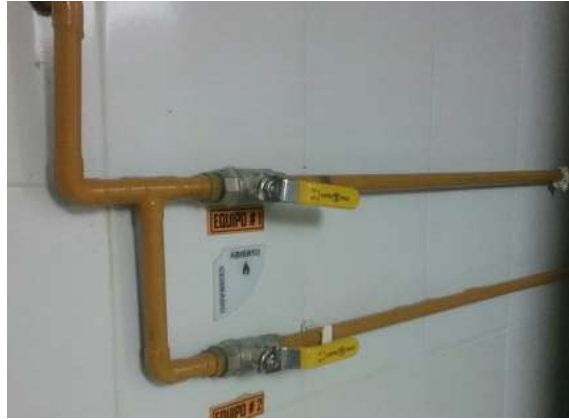
Se encontró una red corta de gas en tubería de cobre. Funciona de manera correcta.

Ilustración 111. Bloque 12. Instalaciones de gas.
Fuente: Equipo de Diagnostico.

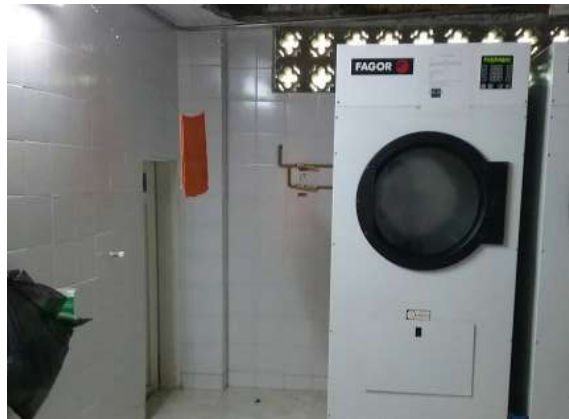
Los aparatos Gasodomésticos funcionan de manera correcta y su estado físico es bueno.

Ilustración 112. Bloque 12. Secadora de ropa a gas.
Fuente: Equipo de Diagnostico.

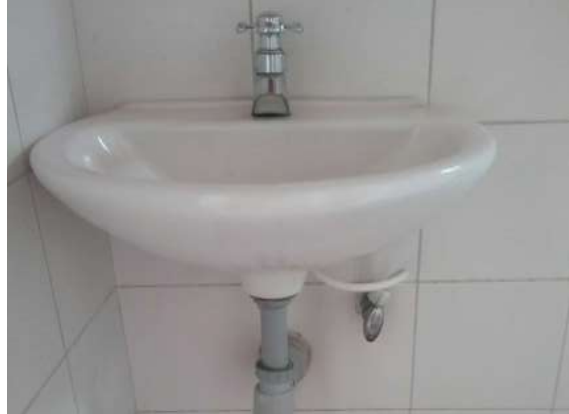
Las instalaciones están en tubería pvcp de ½”, incrustadas en muros y pisos. Funcionan de manera correcta.

Ilustración 114. Bloque 13. Instalaciones funcionando de manera correcta.
Fuente: Equipo de Diagnóstico.

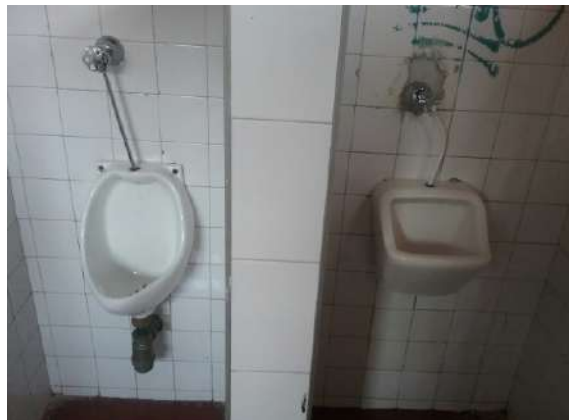
Los puntos hidráulicos están en acoples plásticos como es lo requerido. Funcionan de manera correcta y su estado físico es bueno.

Ilustración 115. Bloque 13. Acoples plásticos en buen estado.
Fuente: Equipo de Diagnóstico.

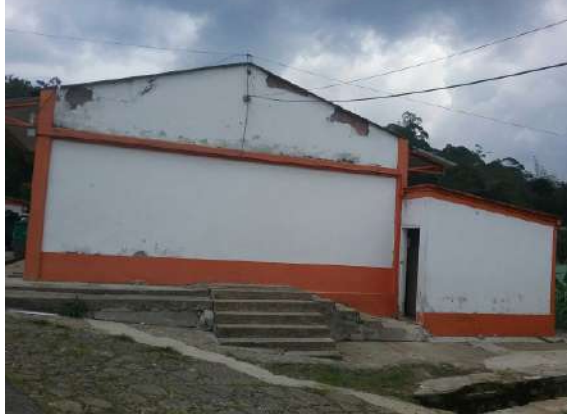
Este bloque tiene una cubierta a dos aguas en teja de asbesto cemento, no tiene canaletas de aguas lluvia.

Ilustración 116. Bloque 13. Cubierta a dos aguas.
Fuente: Equipo de Diagnóstico.

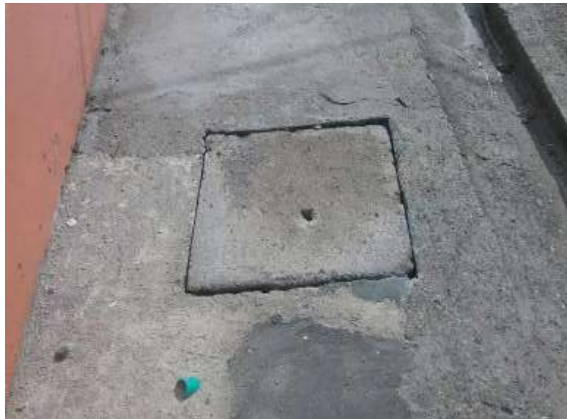
Los desagües de baños son llevados a una caja de inspección cercana.

Ilustración 117. Bloque 13. Caja de inspección de aguas negras.
Fuente: Equipo de Diagnóstico.

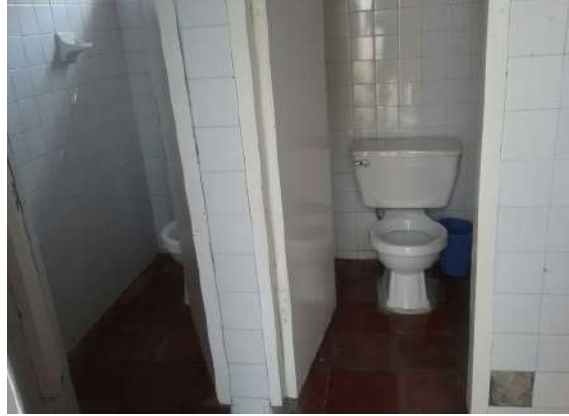
Las salidas sanitarias en los retretes son en tubería pvc de 4", en lavamanos y en sifones de piso en tubería pvc de 2".

Ilustración 118. Bloque 13. Salidas sanitarias funcionan de manera correcta.
Fuente: Equipo de Diagnóstico.

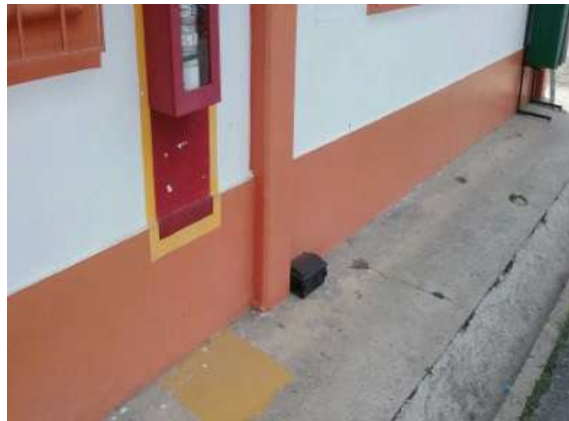
Se encontró un extintor tipo solkaflam. Funciona de manera correcta y su estado físico es bueno.

Ilustración 119. Bloque 13. Extintor tipo solkaflam.
Fuente: Equipo de Diagnóstico.

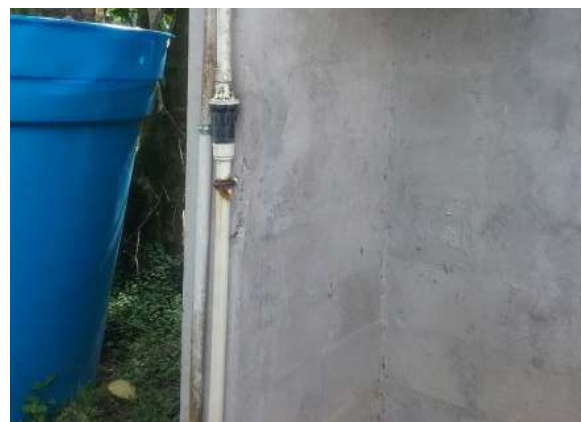
Ilustración 122. Bloque 14. Tuberías en mal estado.
Fuente: Equipo de Diagnostico.

- Se recomienda instalar soportes en las tuberías para evitar daños futuros.
- Se recomienda la instalación de válvula de corte general del suministro de agua potable.
- Se recomienda el cambio de las tuberías del tanque y la instalación de válvulas nuevas.

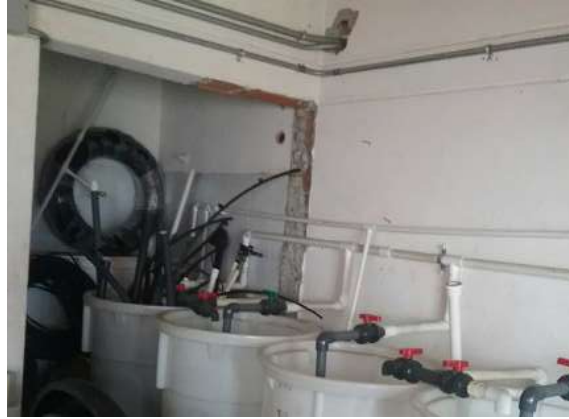
Las redes principales están en tubería pvcp de ½” a la vista. Funcionan de manera correcta y su estado físico no es bueno.

Ilustración 123. Bloque 14. Instalaciones en tubería pvcp de 1”
Fuente: Equipo de Diagnostico.

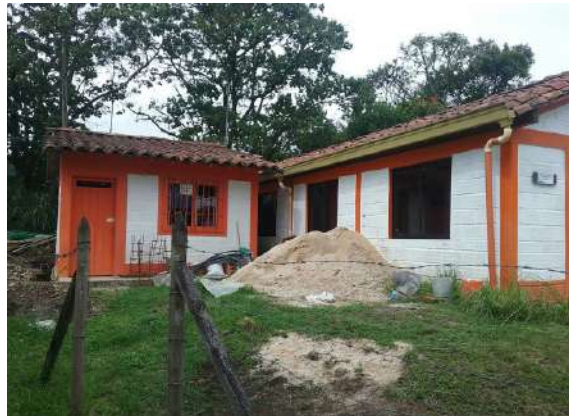
Este bloque tiene una cubierta a dos aguas y tiene canaletas para el manejo y recolección de aguas lluvia.

Ilustración 124. Bloque 14. Canaletas de aguas lluvia en buen estado.
Fuente: Equipo de Diagnostico.

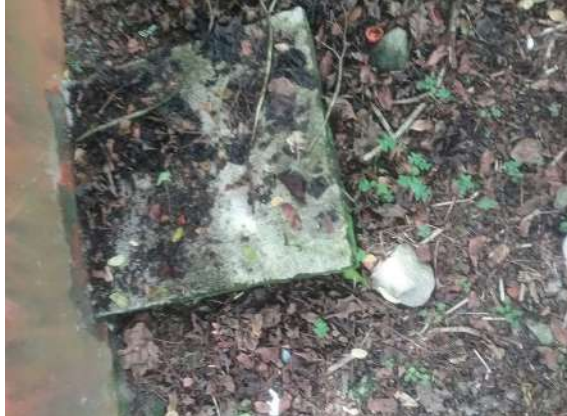
Los desagües están enterrados en el suelo y no son inspeccionables. Funcionan correctamente.

Ilustración 125. Bloque 14. Caja de inspección de aguas negras.
Fuente: Equipo de Diagnóstico.

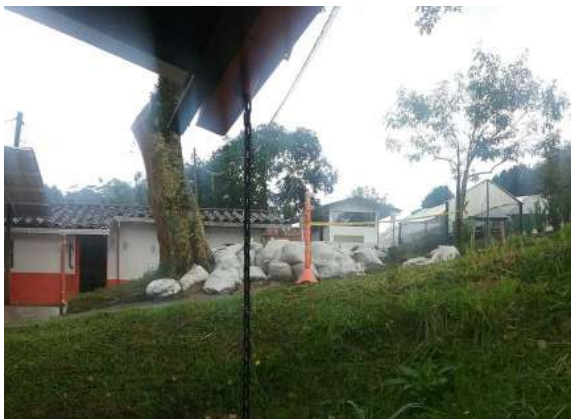
Este bloque tiene una cubierta a dos aguas, tiene un sistema de recolección de aguas lluvia. Se encontraron cunetas perimetrales que recogen las aguas lluvia y las conducen hasta las cajas de inspección.

Ilustración 127. Bloque 15. Sistema de recolección de aguas lluvia.
Fuente: Equipo de Diagnostico.

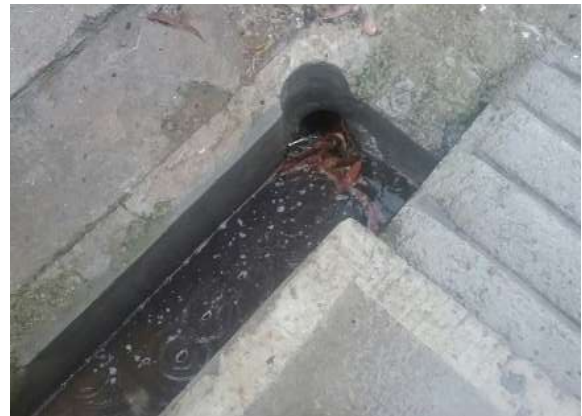
Ilustración 128. Bloque 15. Sifones de piso sin tragantes.
Fuente: Equipo de Diagnostico.

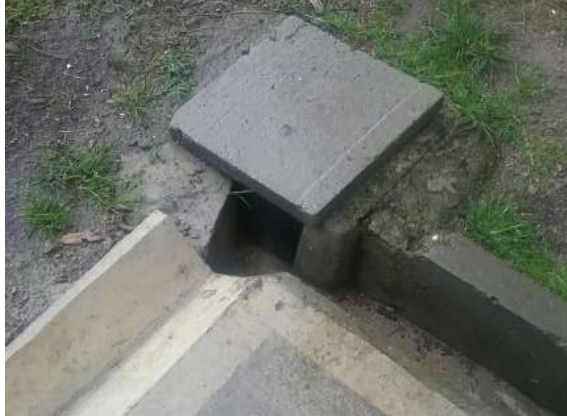
Ilustración 129. Bloque 15. Cunetas perimetrales.
Fuente: Equipo de Diagnóstico.

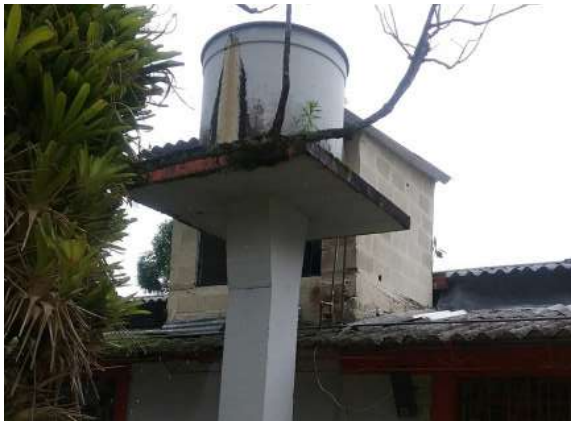
Se encontraron dos tanques elevados de 250 litros, en fibrocemento que son ya obsoletos. Las tuberías de estos tanques están deformadas y las válvulas están en mal estado.

Ilustración 131. Bloque 16. Tanque 1 en fibrocemento.
Fuente: Equipo de Diagnostico.

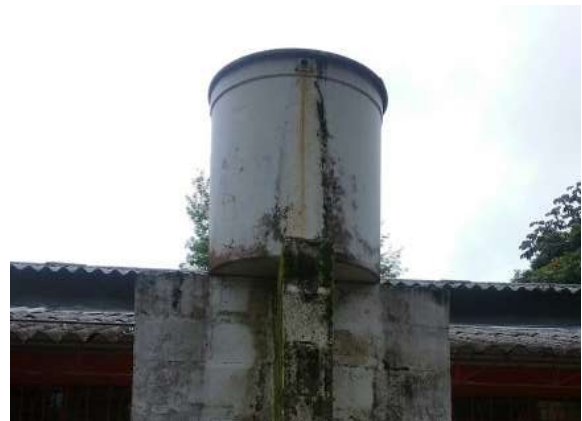
Ilustración 132. Bloque 16. Tanque 2 en fibrocemento.
Fuente: Equipo de Diagnostico.

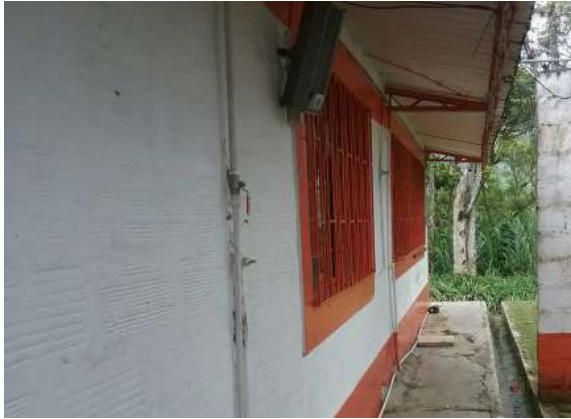
Las instalaciones principales se encuentran en tubería pvcp de ½”, están a la vista y no se encontró válvula de corte general del suministro del bloque. Se encontraron válvulas externas de control de espacios, no tienen tapa cajilla.

Ilustración 133. Bloque 16. Tuberías pvcp de ½” a la vista en mal estado.
Fuente: Equipo de Diagnostico.

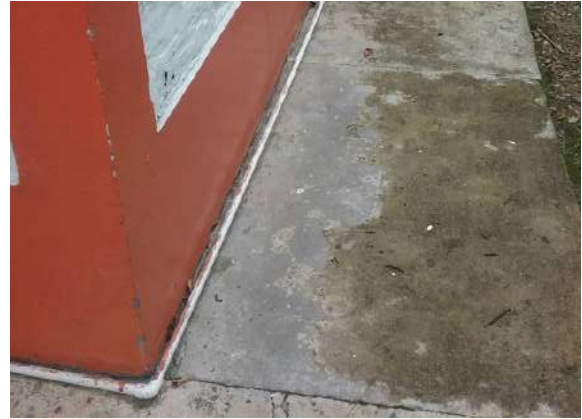
Ilustración 134. Bloque 16. Tuberías pvcp de ½” a la vista.
Fuente: Equipo de Diagnostico.

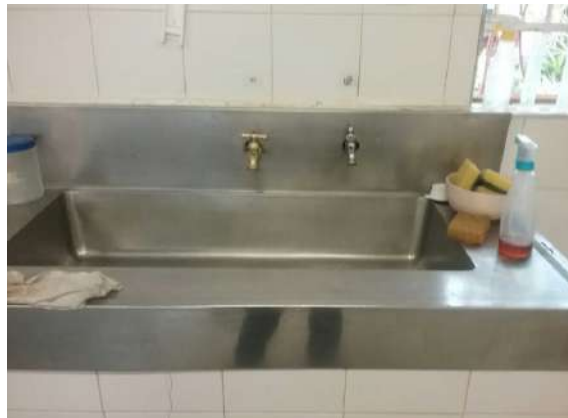
En el interior las tuberías pvcp de diámetro ½”, están incrustadas en muros y en pisos. Funcionan de manera correcta y su estado físico es bueno.

Ilustración 135. Bloque 16. Instalaciones interiores en buen estado.
Fuente: Equipo de Diagnostico.

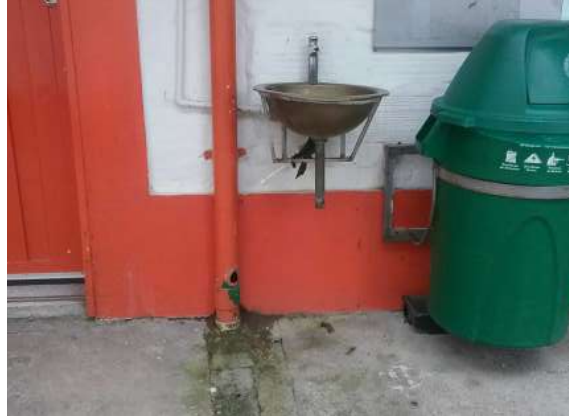
Se encontró que los puntos hidráulicos están en acoples plásticos como es lo requerido. Se encontró una salida hidráulica que no tiene una buena instalación de suministro.

Ilustración 136. Bloque 16. Lavamanos en mal estado.
Fuente: Equipo de Diagnostico.

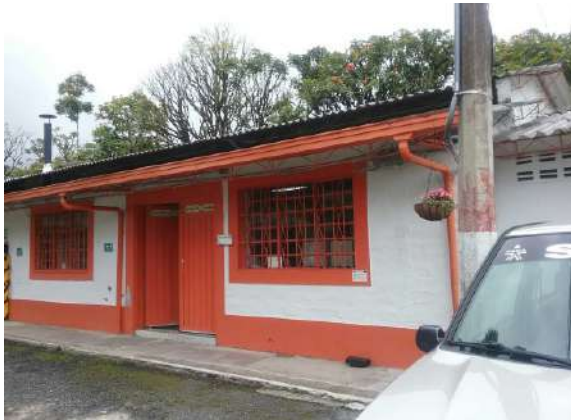
Este bloque tiene una cubierta en asbesto cemento a dos aguas, tiene una canaleta plástica para la recolección de aguas lluvia y un sistema de bajantes en tubería pvc de 3". Funcionan de manera correcta y su estado físico es bueno. En la parte posterior del bloque no tiene canaletas.

Ilustración 137. Bloque 16. Cubierta con sistema de canaletas y bajantes.
Fuente: Equipo de Diagnostico.

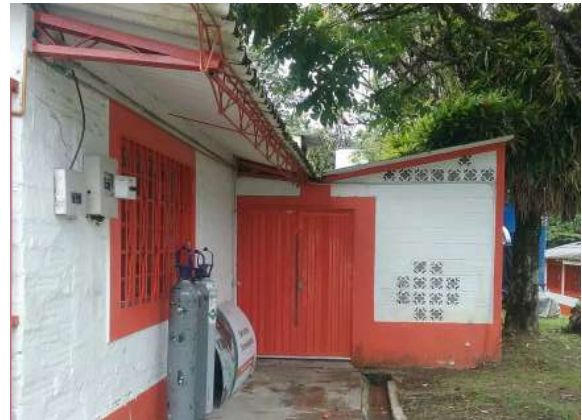
Ilustración 138. cubierta sin canaletas ni bajantes.
Fuente: Equipo de Diagnostico.

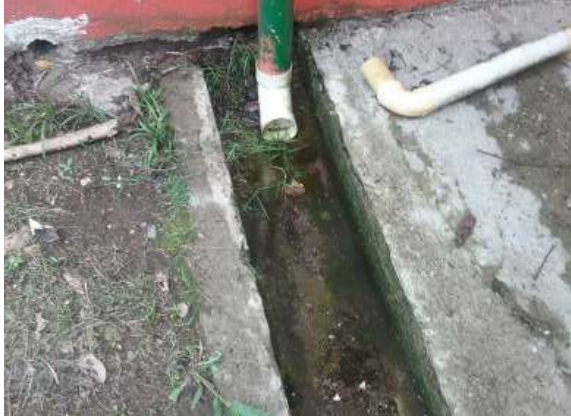
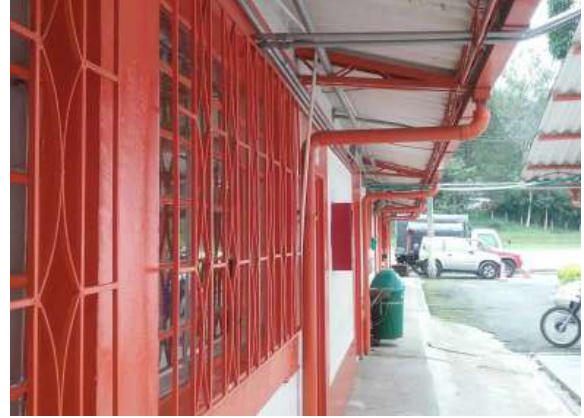
Ilustración 139. bloque 16. Bajantes de aguas lluvia.
Fuente: Equipo de Diagnostico.

Ilustración 140. Bloque 16. Bajantes de aguas lluvia.
Fuente: Equipo de Diagnostico.

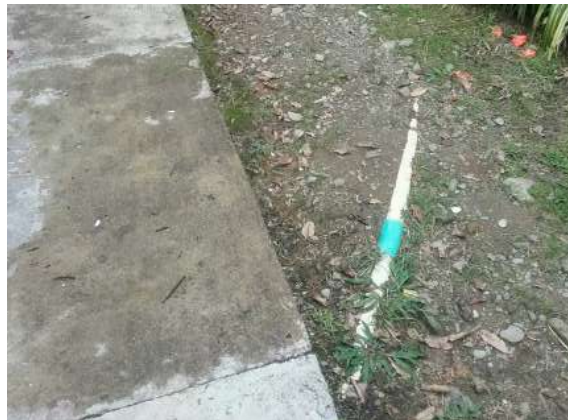
Las salidas sanitarias en lavaplatos y sifones de piso están en tubería pvc's de 2", y son llevadas a cajas de inspección. Funcionan de manera correcta y su estado físico es bueno.

Ilustración 141. Bloque 16. Tuberías pvc's de diámetro 2".
Fuente: Equipo de Diagnostico.

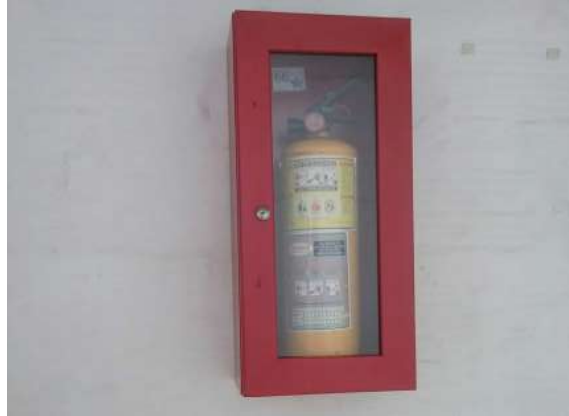
Se encontró un solo extintor multipropósito tipo ABC, en un gabinete sin señalización.

Ilustración 142. Bloque 16. Extintor multipropósito tipo ABC.
Fuente: Equipo de Diagnostico.

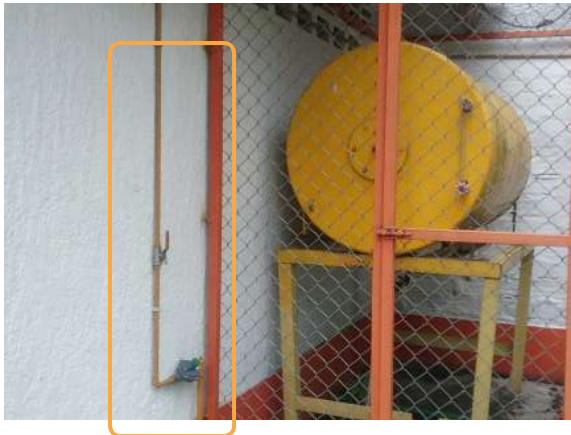
Ilustración 143. Bloque 16.
Fuente: Equipo de Diagnostico.

Las redes de gas se encuentran a la vista, no hay suministro de gas natural, se usa un cilindro de gas de aproximadamente 250 libras ubicado en un nicho en el exterior del bloque. Las señalizaciones y las válvulas no se encuentran en buen estado.

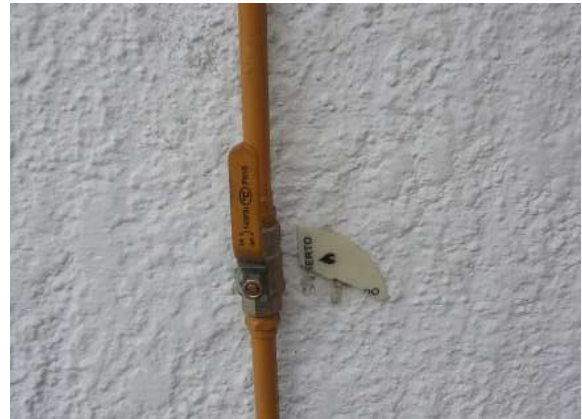
Ilustración 144. Bloque 16. Válvulas de control de gas.
Fuente: Equipo de Diagnostico.

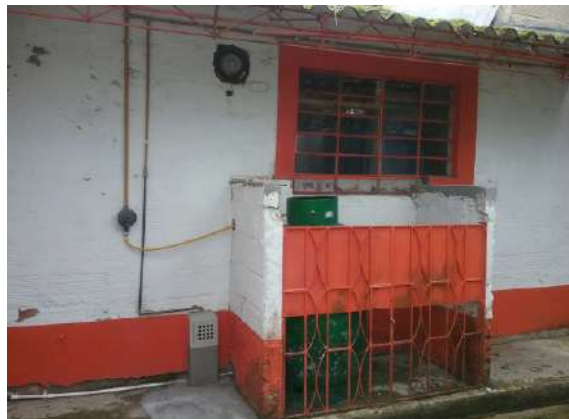
Ilustración 145. Bloque 16. Cilindro de gas propano.
Fuente: Equipo de Diagnostico.

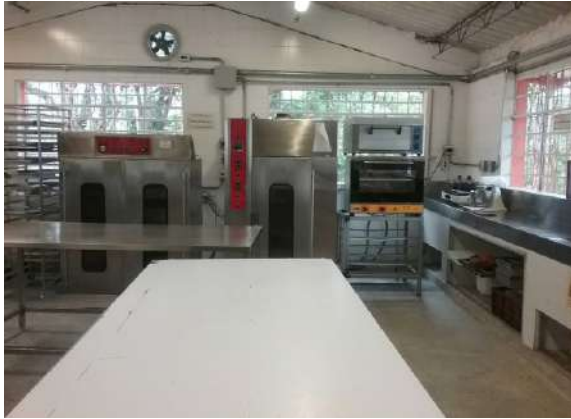
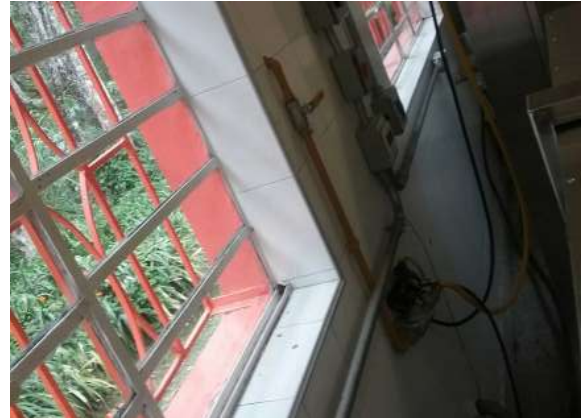
Se encontraron equipos para la elaboración de productos de panadería. Funcionan de manera correcta y su estado físico es bueno.

Ilustración 146. Bloque 16. Equipos de panadería funcionan a gas.
Fuente: Equipo de Diagnostico.

Ilustración 147. Bloque 16. Instalaciones de equipos de panadería.
Fuente: Equipo de Diagnostico.

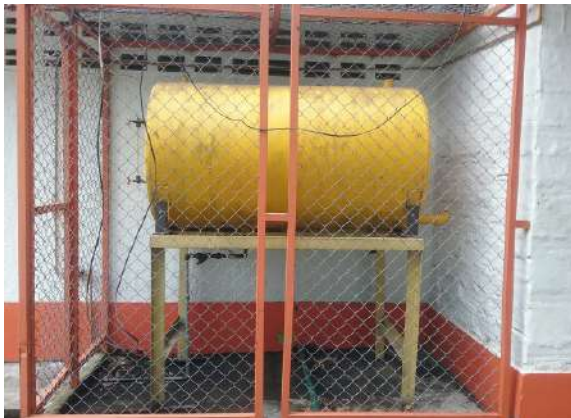
Se encontró un tanque para almacenamiento de ACPM, no está en funcionamiento, las tuberías se encuentran en mal estado por oxidación.

Ilustración 148. Bloque 16. Tanque de almacenamiento de combustible.
Fuente: Equipo de Diagnostico.

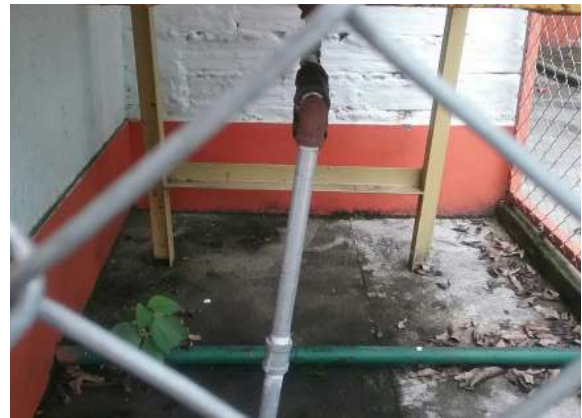
Ilustración 149. Bloque 16. Tubería en acero galvanizado oxidado.
Fuente: Equipo de Diagnostico.

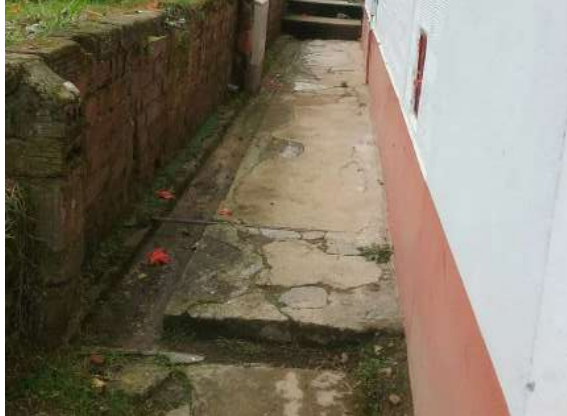
La red principal está en tubería galvanizada de 1/2" a la vista no tiene registro de corte general. Funciona de manera correcta y su estado físico es bueno.

Ilustración 150. Bloque 17. Tubería principal en acero galvanizado.
Fuente: Equipo de Diagnóstico.

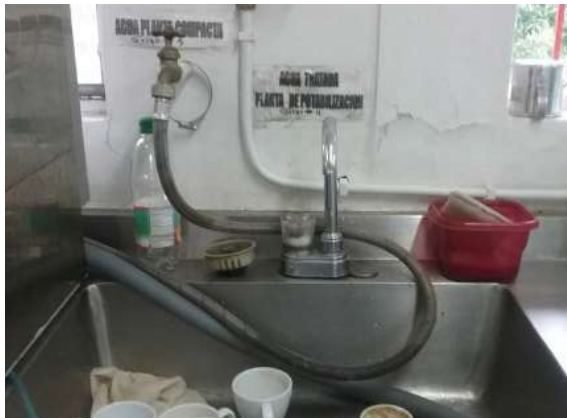
En el interior las tuberías pvcp de diámetro ½”, están incrustadas en muros y en pisos. Funcionan de manera correcta y su estado físico es bueno.

Ilustración 151. Bloque 17. Instalaciones interiores en buen estado.
Fuente: Equipo de Diagnóstico.

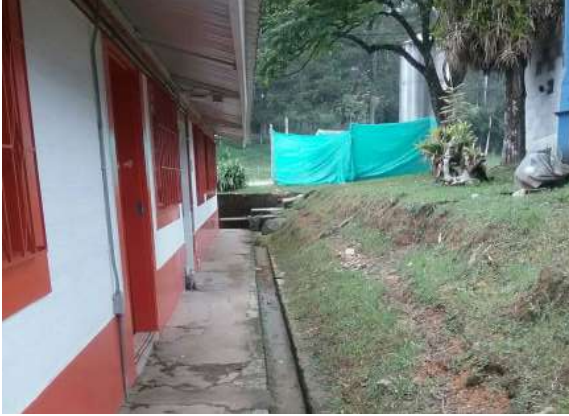
Este bloque tiene una cubierta a dos aguas con teja de asbesto cemento, no tiene sistema de canaletas y bajantes en la parte frontal del bloque en la parte posterior si tiene.

Ilustración 152. Bloque 17. Cubierta sin canaletas.
Fuente: Equipo de Diagnostico.

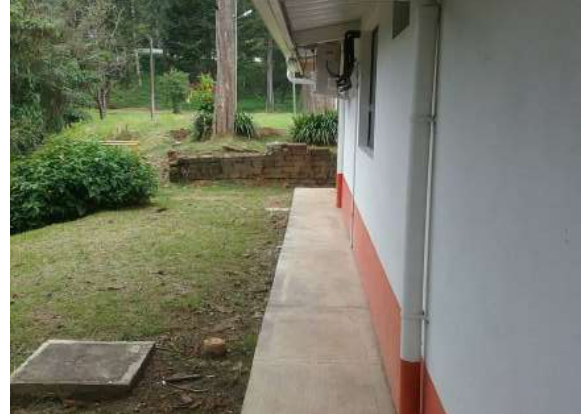
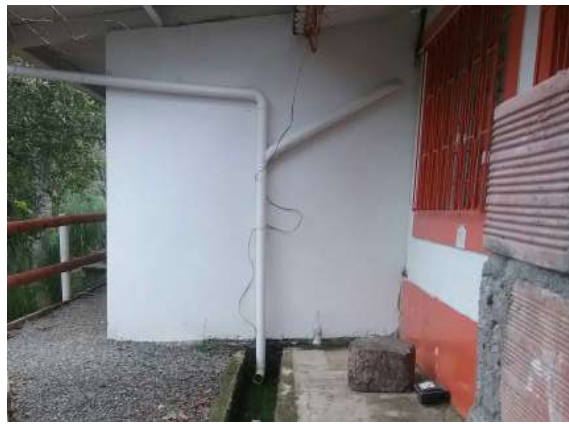
Ilustración 153. Bloque 17. Bajantes de aguas lluvia en tubería pvcs de 3"
Fuente: Equipo de Diagnostico.

Ilustración 154. Bloque 17. Bajantes de aguas lluvia en tubería pvcs de 3"
Fuente: Equipo de Diagnostico.

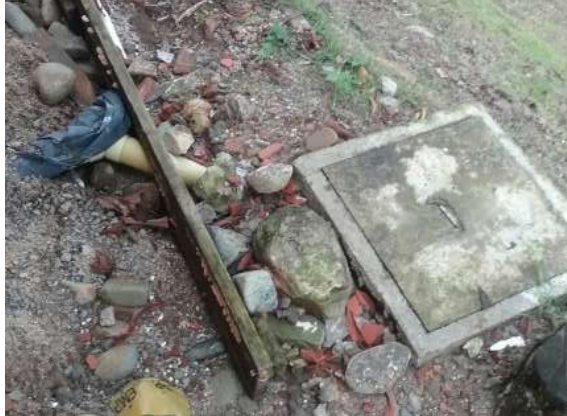
Los desagües de lavaplatos de este bloque están en tubería pvcs de 2". Están incrustados en muros y son conducidos a una caja de inspección de aguas negras que están el exterior.

Ilustración 155. Bloque 17. Caja de inspección de aguas negras.
Fuente: Equipo de Diagnostico.

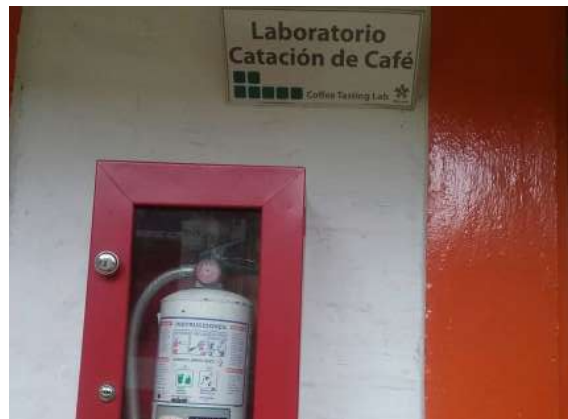
Se encontró un extintor multipropósito de agente limpio en un gabinete. Funciona de manera correcta y su estado físico es bueno.

Ilustración 156. Bloque 17. Extintor multipropósito.
Fuente: Equipo de Diagnostico.

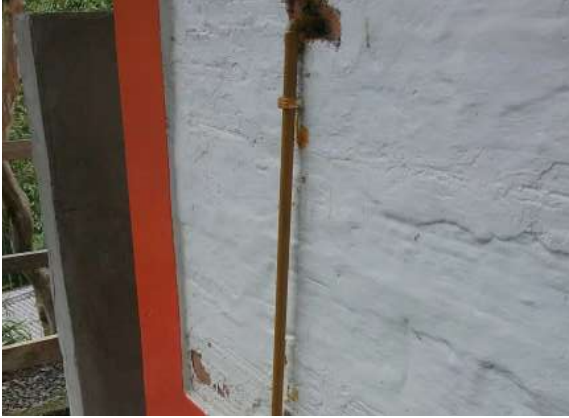
Se encontró una instalación en cobre tiene válvula de control del suministro. Funciona de manera correcta y su estado físico es bueno.

Ilustración 157. Bloque 17. Instalaciones de gas en buen estado.
Fuente: Equipo de Diagnostico.

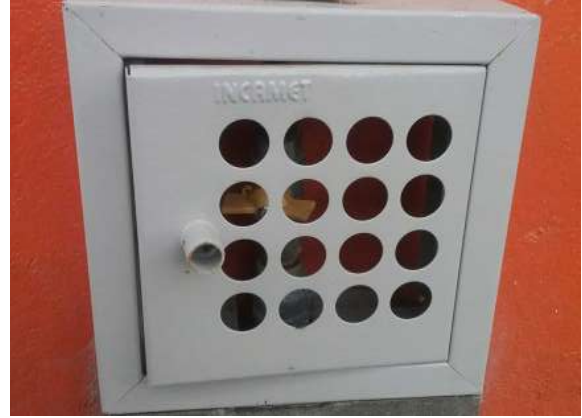
Ilustración 158. Bloque 17. Válvula de control de suministro de gas.
Fuente: Equipo de Diagnostico.

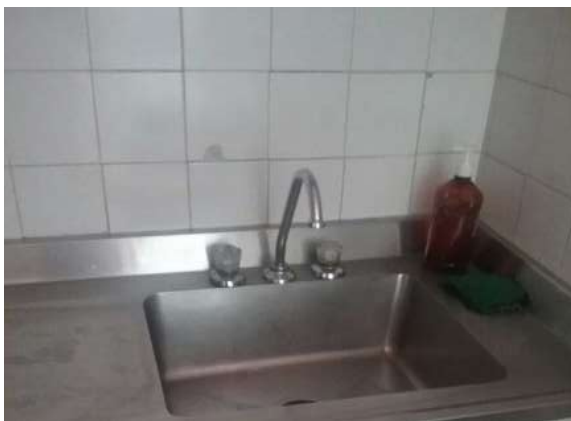
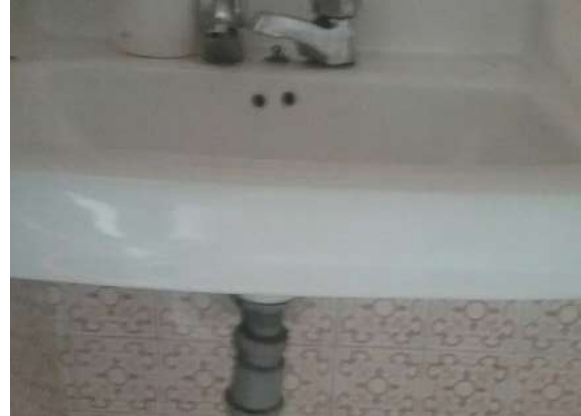
Se encontraron puntos hidráulicos sobrantes en la cocina. Las instalaciones interiores están en tubería pvcp de diámetro ½”incrustadas en muros. Funcionan correctamente.

Ilustración 162. Bloque 19. Instalaciones en buen estado.
Fuente: Equipo de Diagnóstico.

Ilustración 165. Bloque 19. Instalaciones en buen estado.
Fuente: Equipo de diagnóstico.

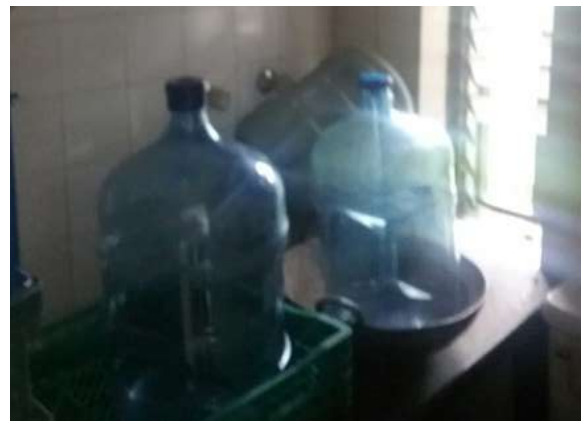
Ilustración 163. Bloque 19. Punto hidráulico sobrante.
Fuente: Equipo de diagnóstico.

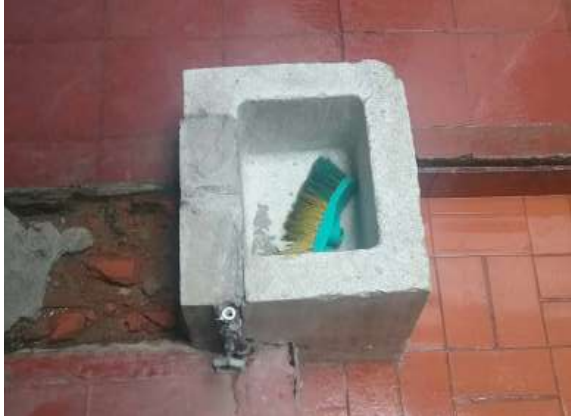
Ilustración 164. Bloque 19. Puntos dañados.
Fuente: Equipo de Diagnostico.

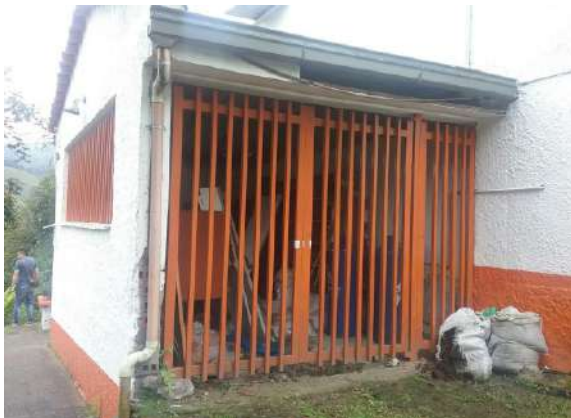
Este bloque tiene una cubierta en teja de asbesto cemento a dos aguas, tiene sistema de canaletas y bajantes, que funcionan de manera correcta.

Ilustración 166. Bloque 19. Canaletas de aguas lluvia.
Fuente: Equipo de Diagnostico.

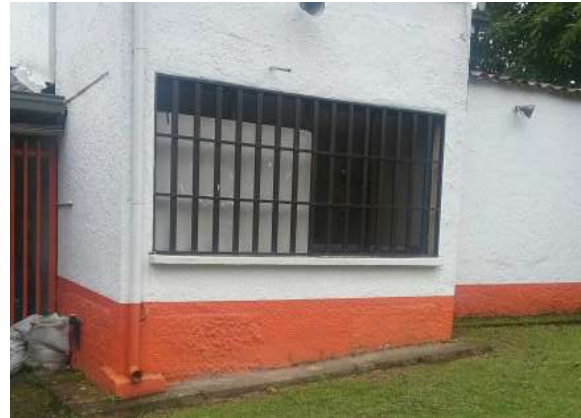
Ilustración 167. Bloque 19. Bajantes de aguas lluvia.
Fuente: Equipo de diagnóstico.

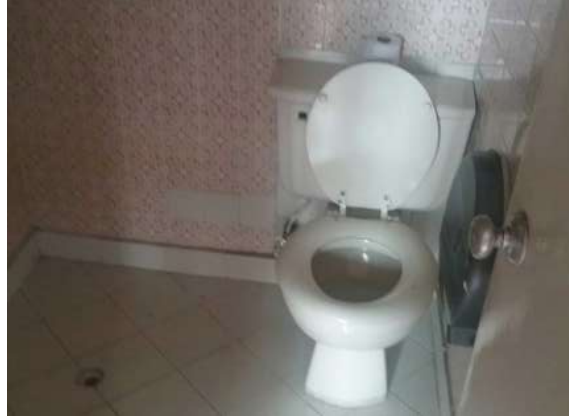
Los desagües en el caso de retretes están en tubería pvc de 4", lavamanos, pocetas de aseo, lavaplatos y sifones de piso están en tubería pvc de 2". Funcionan de manera correcta.

Ilustración 168. Bloque 19. Salida sanitaria de retrete en tubería pvc's de 4".
Fuente: Equipo de diagnóstico.

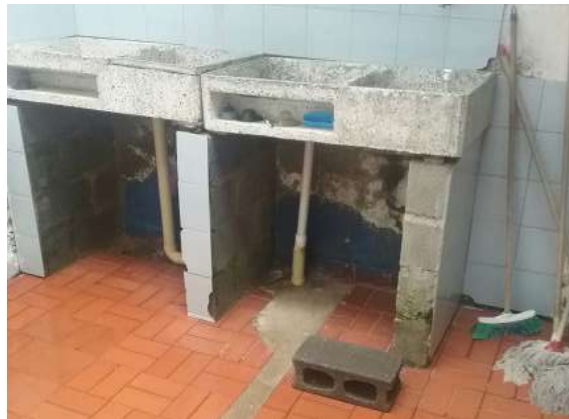
Se encontró que los desagües de las pocetas de aseo que están en el patio exterior no cumplen con especificaciones técnicas.

Ilustración 169. Bloque 19. Salidas sanitarias no convencionales.
Fuente: Equipo de diagnóstico.

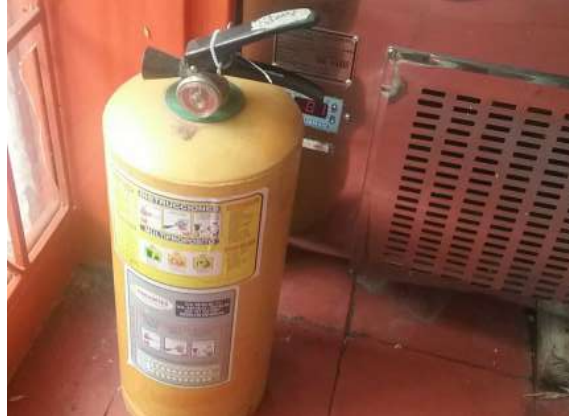
Este bloque no tiene suficientes extintores contra incendio teniendo en cuenta el uso del bloque. Se requiere de la instalación de más extintores.

Se encontró un solo extintor multipropósito tipo ABC.

Ilustración 170. Bloque 19. Extintor multipropósito tipo ABC.
Fuente: Equipo de diagnóstico.

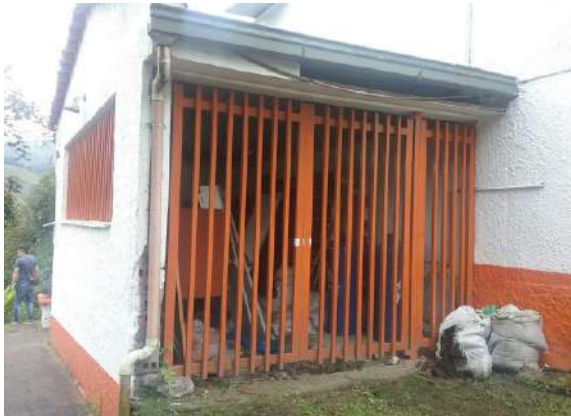
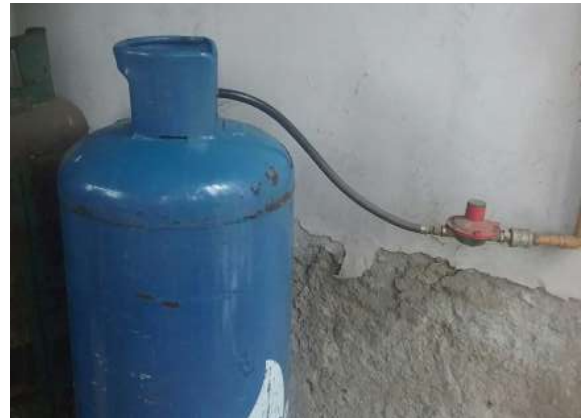
Se encontró un cuarto donde hay un cilindro de gas propano, es el utilizado para las actividades de aprendizaje en gastronomía de este bloque.

Ilustración 171. Bloque 19. Cuarto donde está ubicado el cilindro de gas.
Fuente: Equipo de diagnóstico.

Ilustración 172. Bloque 19. Cilindro de gas de 60 libras.
Fuente: Equipo de diagnóstico.

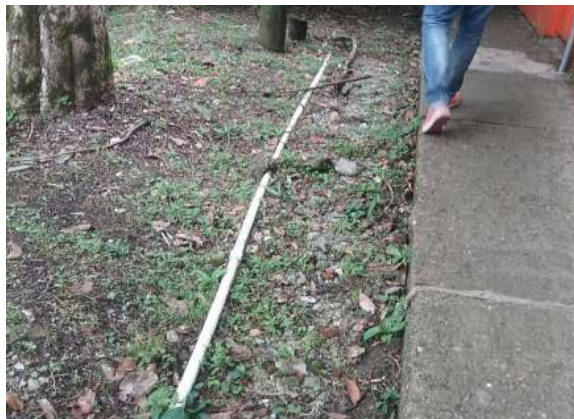
La red principal de este bloque está en tubería pvcp de diámetro 1" incrustada en piso, hay una sección de tubería a la vista en la parte externa del bloque. No se encontró problemas de baja presión o daños en las tuberías. Funciona correctamente y su estado físico es bueno.

Ilustración 173. Bloque 20. Tubería de 1" pvcp a la vista.
Fuente: Equipo de diagnóstico.

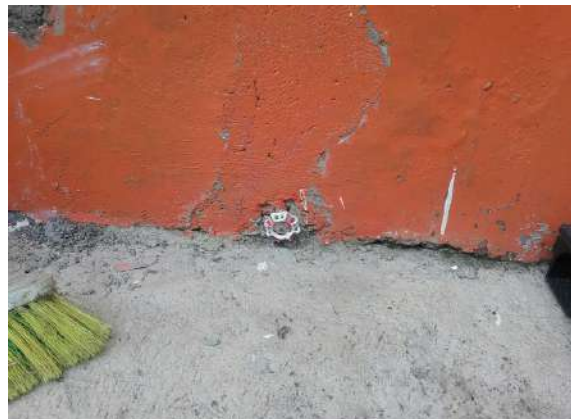
Se encontró un registro tipo globo para el corte general del suministro de agua del bloque.

Ilustración 174. Bloque 20. Registro tipo globo para corte general.
Fuente: Equipo de diagnóstico.

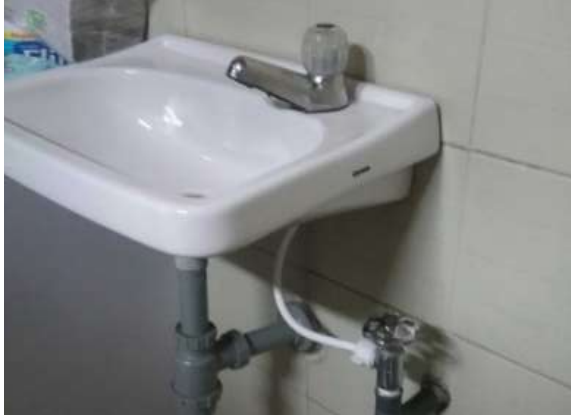
Se encontraron puntos hidráulicos sobrantes en la cocina. Las instalaciones interiores están en tubería pvcp de diámetro ½" incrustadas en muros. Funcionan correctamente.

Ilustración 175. bloque 20. Instalaciones funcionando correctamente.
Fuente: Equipo de Diagnostico.

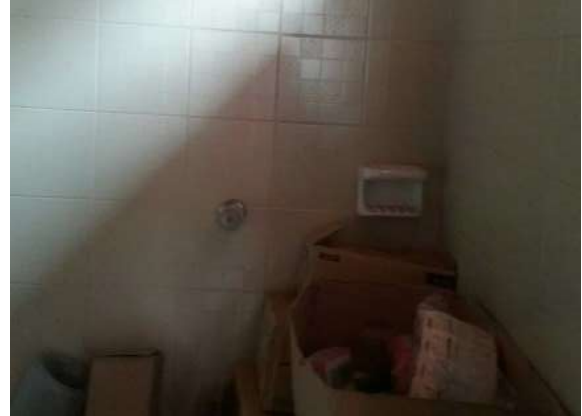
Ilustración 176. Bloque 20. Puntos hidráulicos obstruidos.
Fuente: Equipo de Diagnostico.

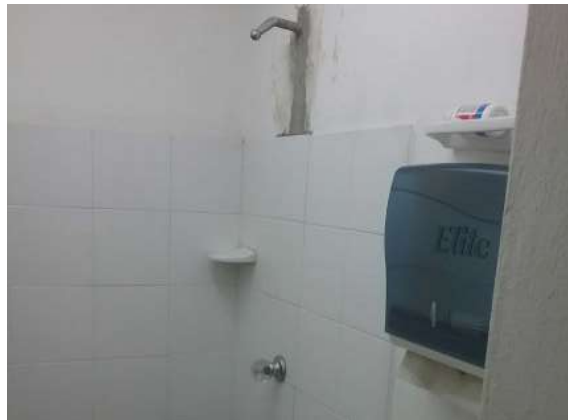
Ilustración 177. Bloque 20. Instalaciones en buen estado.
Fuente: Equipo de Diagnostico.

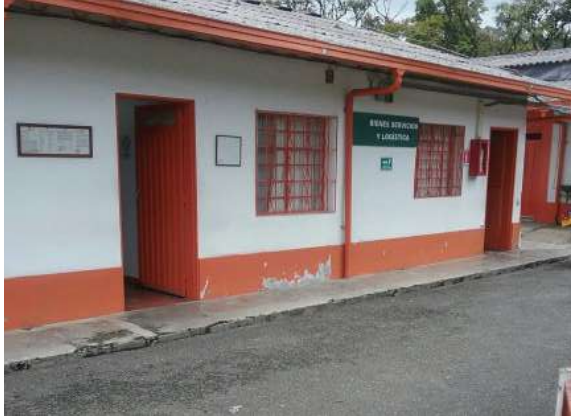
Este bloque tiene una cubierta a dos aguas en teja de asbesto cemento. Tiene sistema de canaletas en la parte frontal del bloque. Funcionan de manera correcta y su estado físico es bueno.

Ilustración 178. Bloque 20. Cubierta y sistema de canaletas.
Fuente: Equipo de Diagnostico.

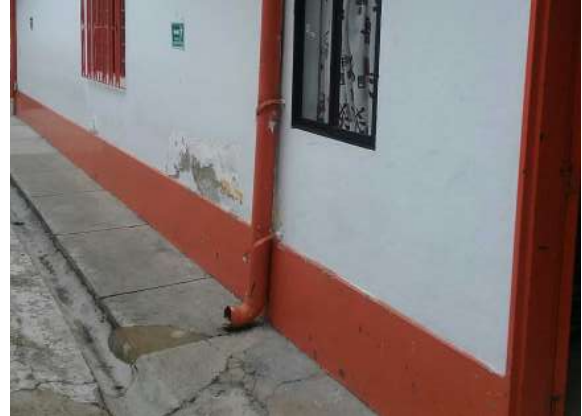
Ilustración 179. Bloque 20. Bajante de aguas lluvia
Fuente: Equipo de Diagnostico.

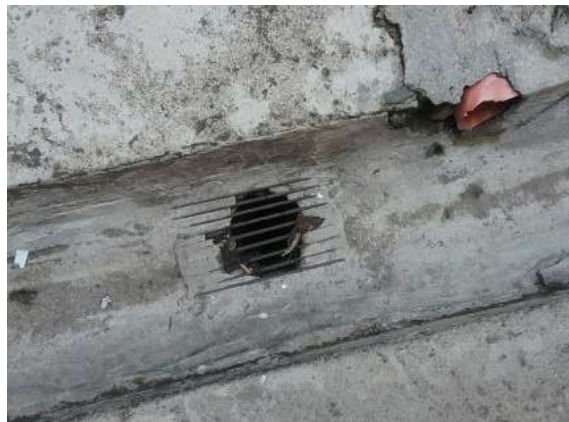
Ilustración 180. Bloque 20. Cuneta perimetral.
Fuente: Equipo de Diagnostico.

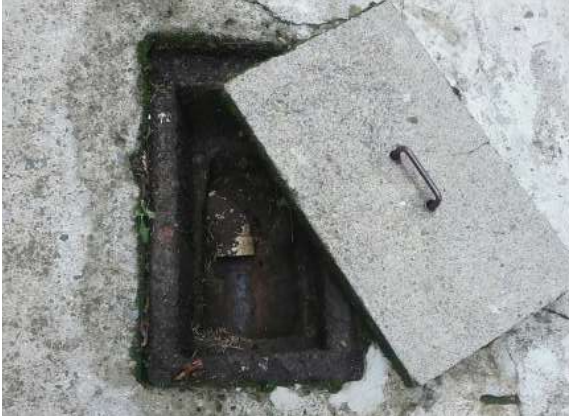
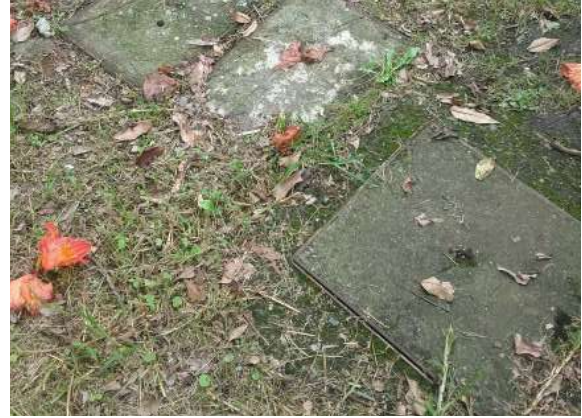
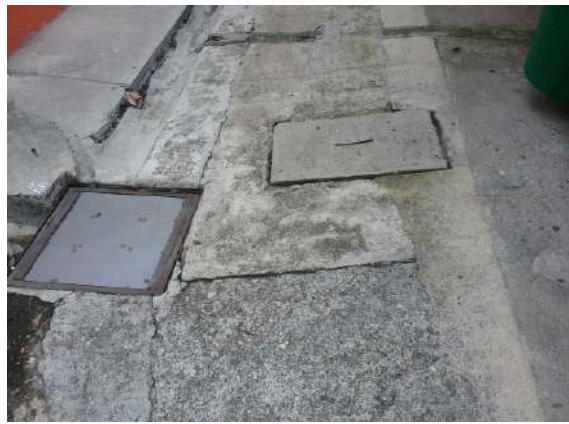
Los desagües en el caso de retretes están en tubería pvc de 4", lavamanos, pocetas de aseo, lavaplatos y sifones de piso están en tubería pvc de 2". Funcionan de manera correcta. Estos desagües son llevados a las cajas de inspección ubicadas en el exterior del bloque.

Ilustración 181. Bloque 20. Caja de inspección.
Fuente: Equipo de Diagnostico.

Ilustración 182. Bloque 20. Cajas de inspección.
Fuente: Equipo de Diagnostico.

Ilustración 183. Bloque 20 cajas de inspección
Fuente: Equipo de Diagnostico.

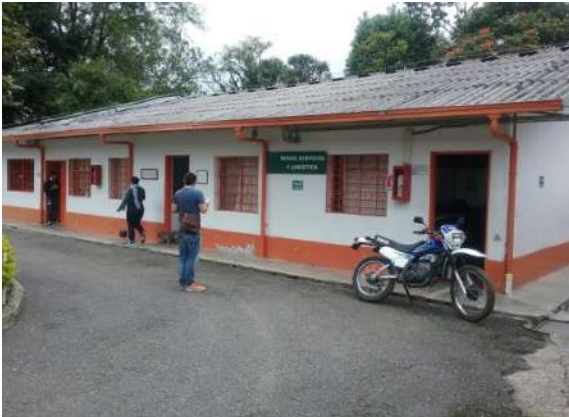
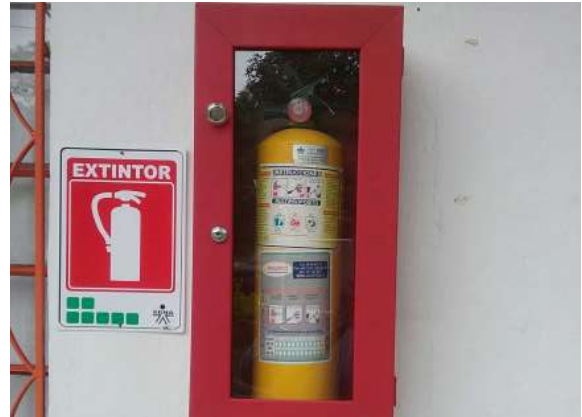
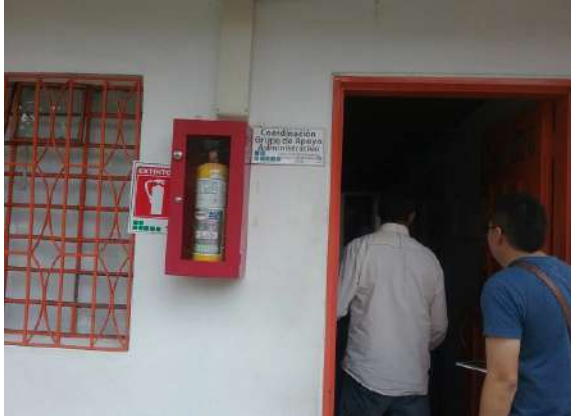
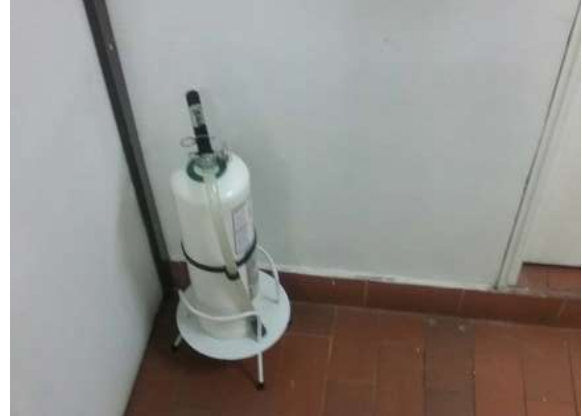
Se encontraron extintores en pasillos y en espacios interiores acorde al uso de cada ambiente. Funcionan de manera correcta y su estado físico es bueno.

Ilustración 184. Bloque 20. Extintores exteriores.
Fuente: Equipo de Diagnostico.

Ilustración 185. Bloque 20 extintor multipropósito en buen estado.
Fuente: Equipo de Diagnostico.

Ilustración 186. Bloque 20 extintor multipropósito en buen estado.
Fuente: Equipo de Diagnóstico.

Ilustración 187. Bloque 20. Extintor tipo solkaflam.
Fuente: Equipo de Diagnóstico.

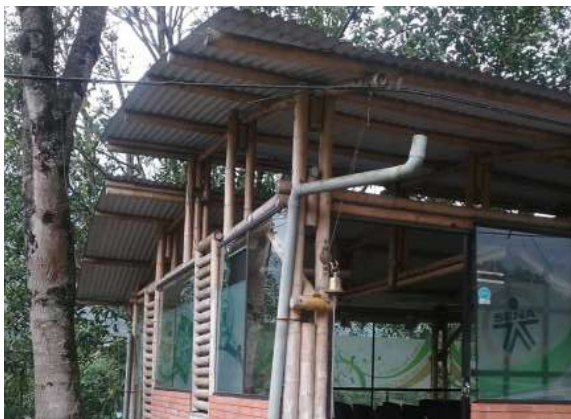
Este bloque tiene una cubierta en teja de zinc a dos aguas, tiene instaladas canaletas y bajantes de aguas lluvia que están en mal estado.

Ilustración 189. Bloque 21. Canaletas y bajantes en mal estado.
Fuente: Equipo de Diagnostico.

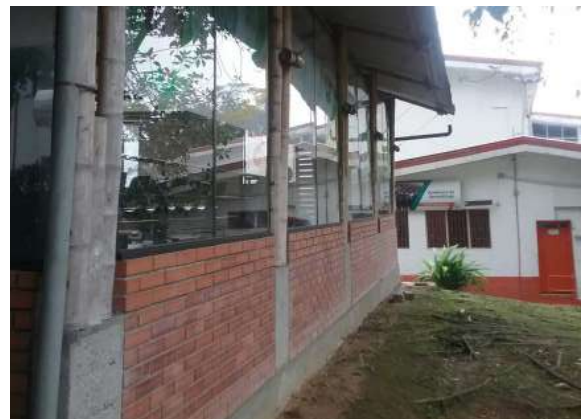
Ilustración 190. Bloque 21. Canaletas de aguas lluvia.
Fuente: Equipo de Diagnostico.

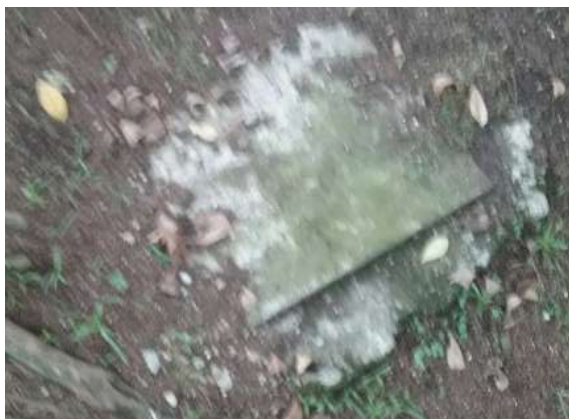
Ilustración 191. Bloque 21. Cajas de inspección de aguas lluvia.
Fuente: Equipo de Diagnóstico.

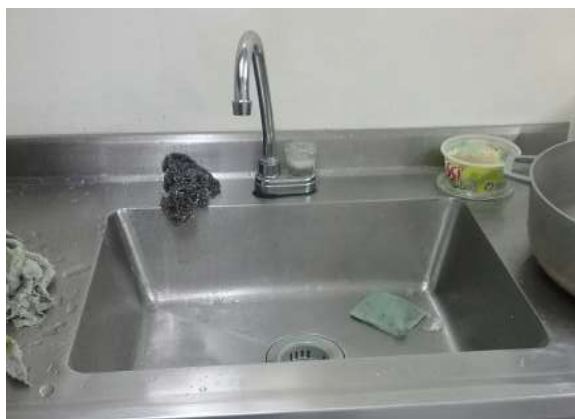
Se encontró un solo lavaplatos que tiene una salida en tubería pvcp de ½" incrustada en muros. Funciona de manera correcta y su estado físico es bueno.

Ilustración 192. Bloque 22. Instalaciones funcionando correctamente.
Fuente: Equipo de Diagnóstico.

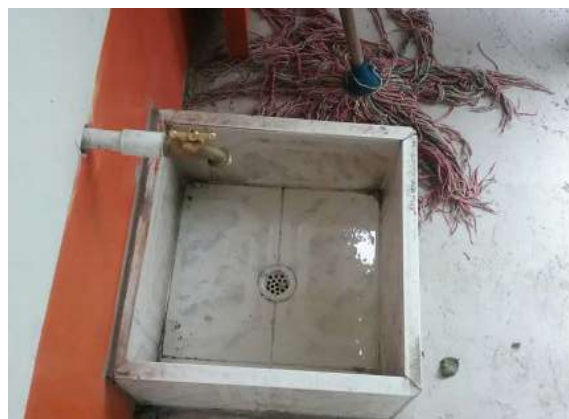
Ilustración 193. Bloque 22. Poceta de aseo en tubería pvcp de ½".
Fuente: Equipo de diagnóstico.
