DIAGNÓSTICO I N T E G R A L

LA SALADA / Vol. 5

Centro de los recursos renovables naturales La Salada

SERVICIO NACIONAL DE APRENDIZAJE - SENA

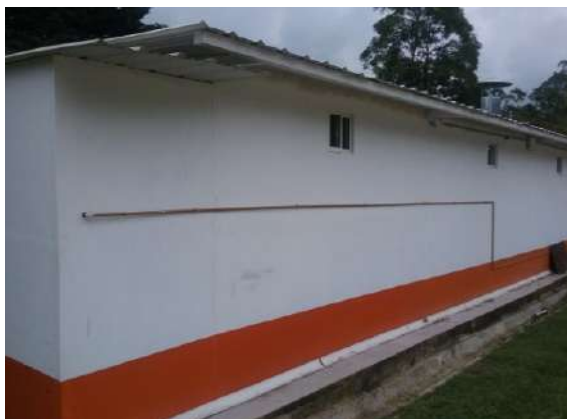
Las aguas lluvia de este bloque son manejadas por medio de una cubierta a una sola agua. No tiene canaletas ni bajantes para la recolección de las aguas lluvia.

Ilustración 194. Bloque 22. Cubierta.
Fuente: Equipo de diagnóstico.

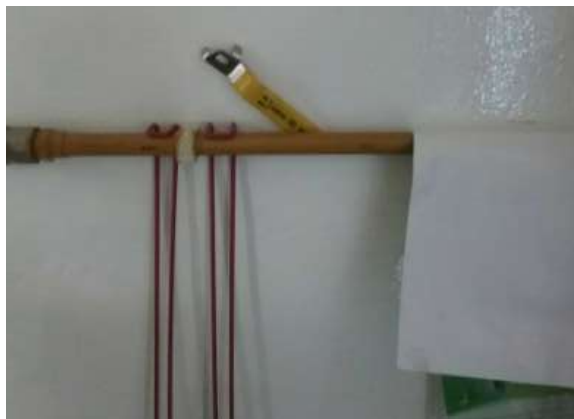
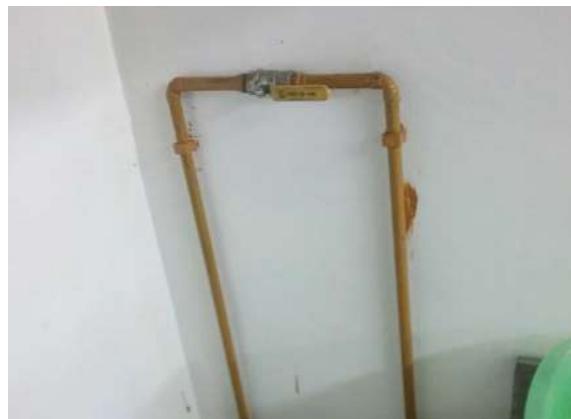
Las redes de gas están en tubería de 3/8" en cobre a la vista. Las válvulas de gas y las instalaciones no tienen señalización. Funciona de manera correcta.

Ilustración 195. Bloque 22. Instalación de gas.
Fuente: Equipo de Diagnostico.

Ilustración 196. Bloque 22. Válvulas de gas.
Fuente: Equipo de diagnóstico.

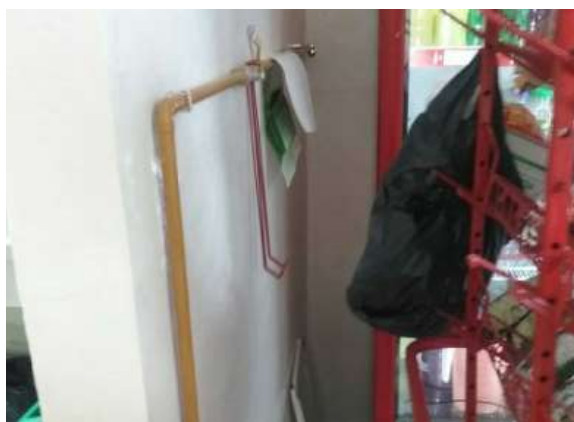
Ilustración 197. Bloque 22. Instalación sobrante.
Fuente: Equipo de Diagnostico.

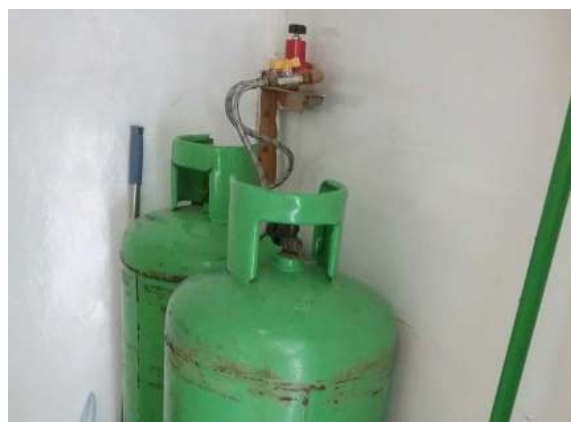
El suministro de gas de este bloque son dos cilindros de gas propano.

Ilustración 198. Bloque 22. Cilindros de gas propano.
Fuente: Equipo de diagnóstico.

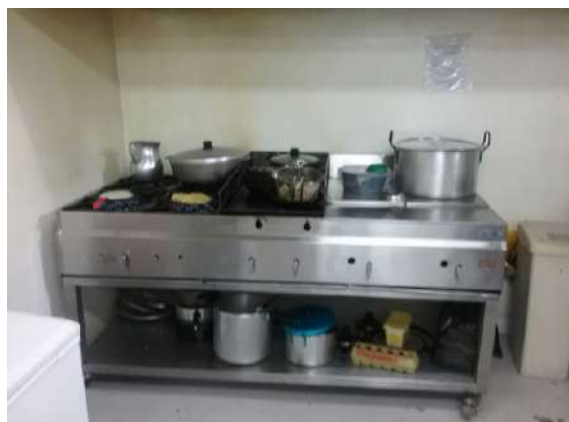
Los aparatos Gasodomésticos funcionan de manera correcta. No tienen señalización.

Ilustración 199. Bloque 22. Estufa a gas.
Fuente: Equipo de diagnóstico.

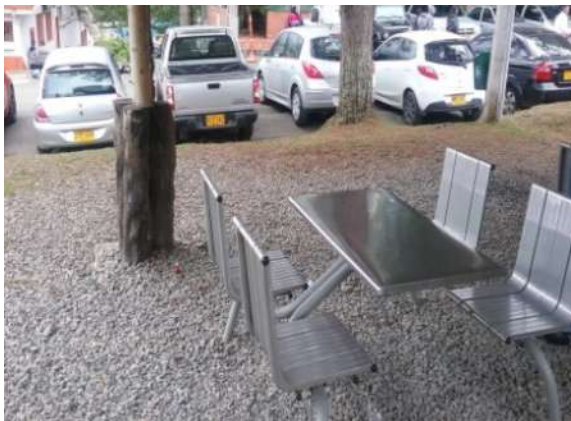
Este bloque es una estructura en madera para cubrir las mesas de la cafetería de las precipitaciones.

Ilustración 200. Bloque 23. Estructura en madera.
Fuente: Equipo de diagnóstico.

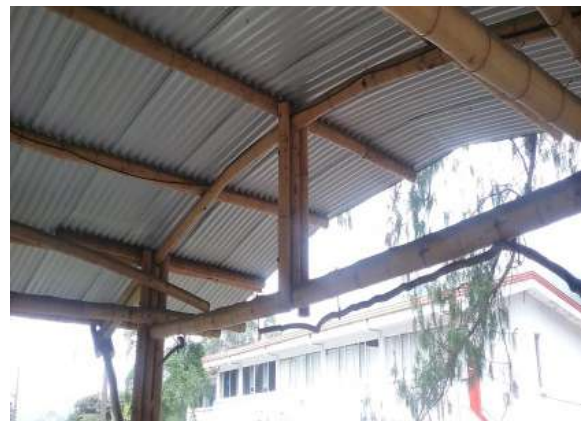
Ilustración 201. Bloque 23. Cubierta en teja de zinc.
Fuente: Equipo de diagnóstico.

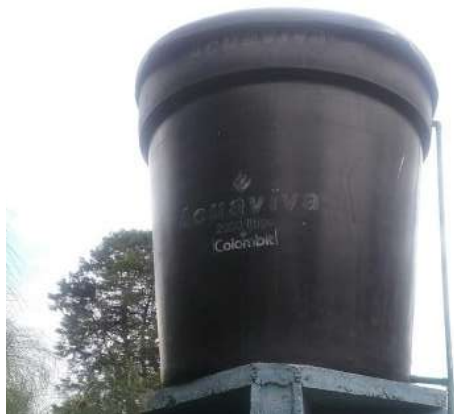
Se encontró un tanque para el almacenamiento de agua con capacidad de 2000 litros. La válvula de control del suministro del tanque se encuentra en mal estado. El tanque no está en funcionamiento.

Ilustración 203. Bloque 24. Tanque elevado fuera de servicio.
Fuente: Equipo de diagnóstico.

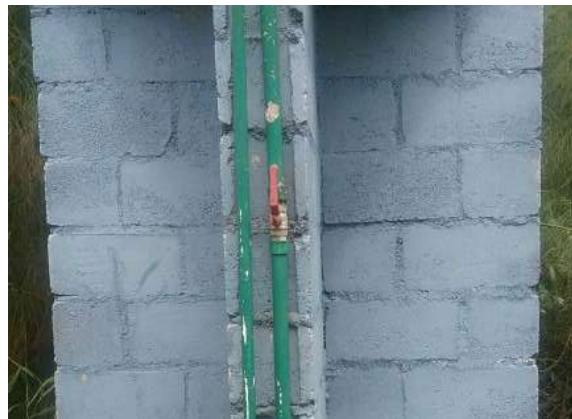
Ilustración 204. Bloque 24. Válvula de control en mal estado.
Fuente: Equipo de diagnóstico.

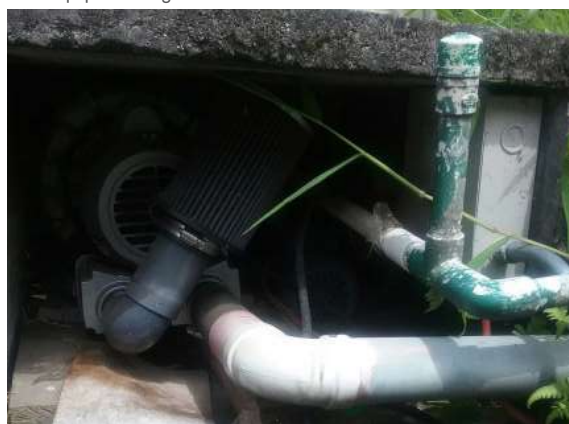
Se encontró un equipo de presión que está en mal estado y no está funcionando.

Ilustración 205. Bloque 24. Equipo de presión fuera de servicio.
Fuente: Equipo de diagnóstico.

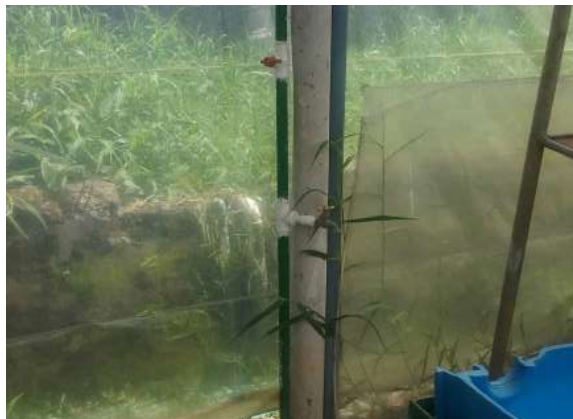
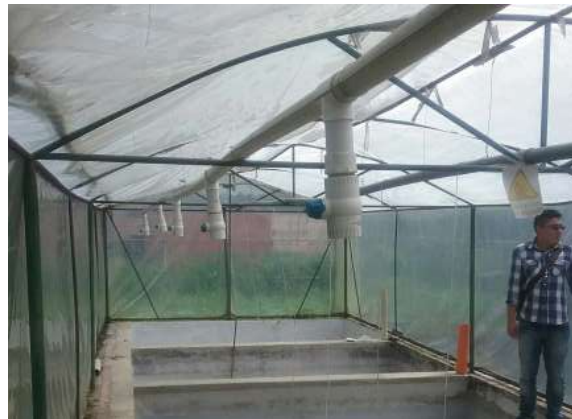
La red principal de este bloque está en tubería pvcp de diámetro 1" incrustada en piso, hay una sección de tubería a la vista. No se encontró problemas de baja presión o daños en las tuberías. Funciona correctamente y su estado físico es bueno.

Ilustración 206. Bloque 24. Tubería pvcp de 1".
Fuente: Equipo de diagnóstico.

Ilustración 207. Bloque 24. Tubería pvcp de 1".
Fuente: Equipo de diagnóstico.

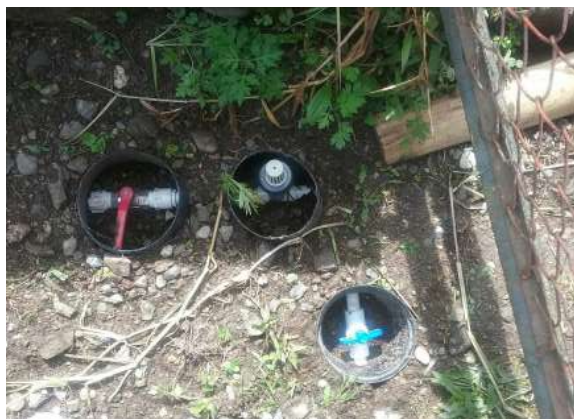
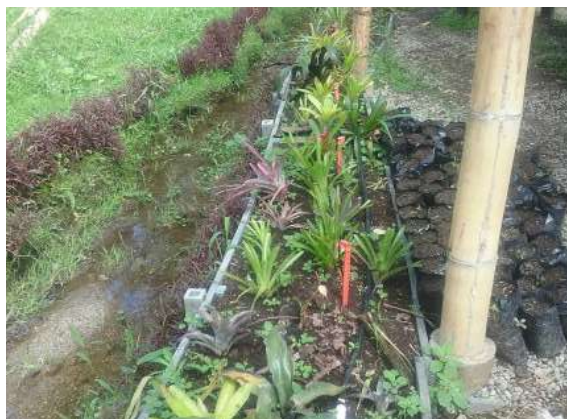
La red principal de este bloque está en tubería pvcp de diámetro 1/2" incrustada en piso, hay una sección de tubería a la vista. No se encontró problemas de baja presión o daños en las tuberías. Funciona correctamente y su estado físico es bueno. Se encontraron válvulas para el control de riego de las plantas.

Ilustración 209. Bloque 25 válvulas de control de la siembra.
Fuente: Equipo de diagnóstico.

Ilustración 210. Bloque 25. Sistema de riego.
Fuente: Equipo de diagnóstico.

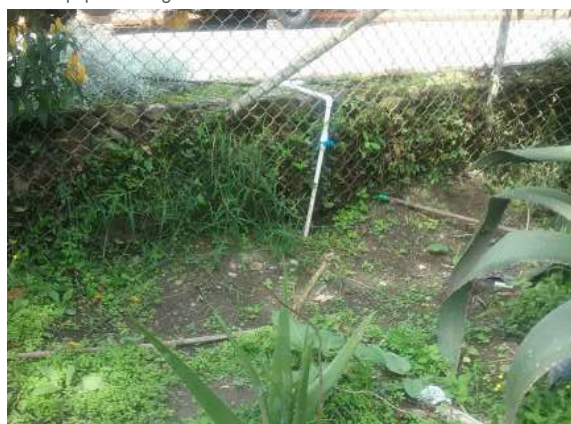
Ilustración 211. Bloque 25. Tubería pvcp de 1/2" a la vista.
Fuente: Equipo de diagnóstico.

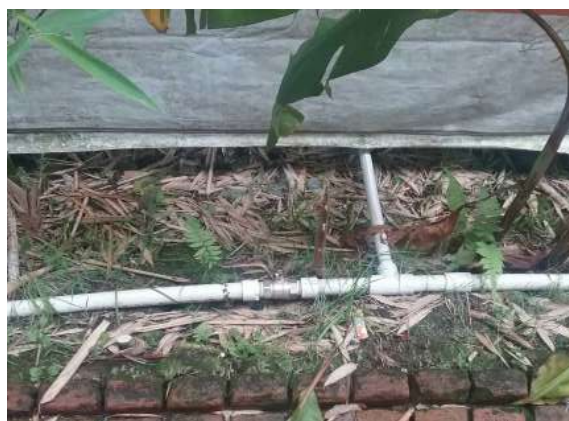
La red principal de este bloque está en tubería pvcp de diámetro 1" incrustada en piso, hay una sección de tubería a la vista en la parte externa del bloque. No se encontró problemas de baja presión o daños en las tuberías. Funciona correctamente y su estado físico es bueno. Se encontró una válvula de control de corte general del bloque, no tiene cajilla de piso.

Ilustración 213. Bloque 26. Tubería pvcp de 1"
Fuente: Equipo de diagnóstico.

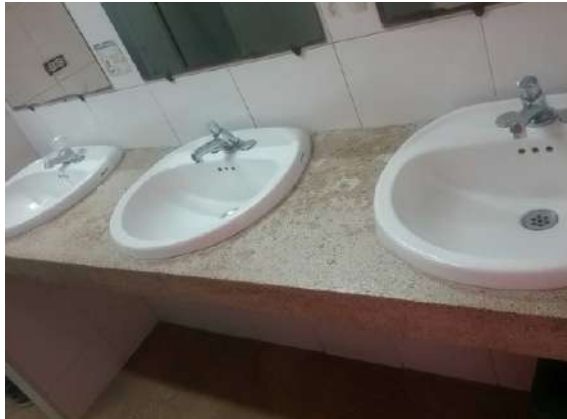
Las instalaciones están incrustadas en muros en tubería pvcp de ½". Funcionan de manera correcta y su estado físico es bueno.

Ilustración 214. Bloque 26. Instalaciones interiores en buen estado.
Fuente: Equipo de diagnóstico.

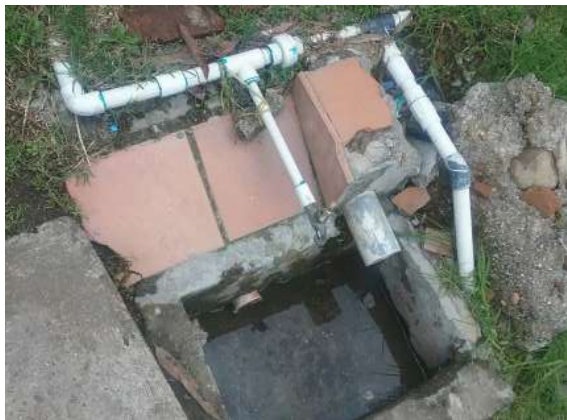
Se encontró una salida hidráulica que está en mal estado y no cumple con especificaciones técnicas de instalación.

Ilustración 215. Bloque 26. Punto hidráulico en mal estado.
Fuente: Equipo de diagnóstico.

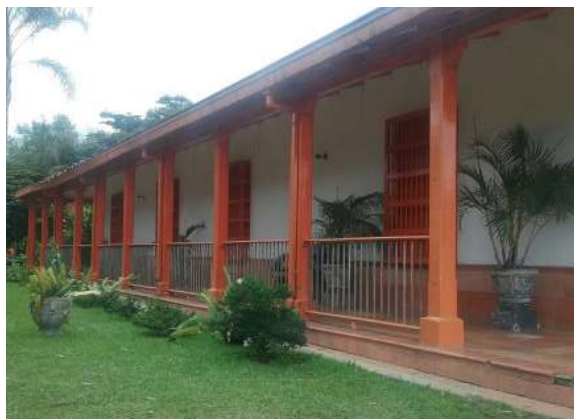
Las aguas lluvia de este bloque son manejadas por medio de cubierta a dos aguas en teja tipo colonial. Tiene un sistema de canaletas y bajantes en acero, están en mal estado por oxidación.

Ilustración 216. Bloque 26. Cubierta y canaletas con bajantes.
Fuente: Equipo de diagnóstico.

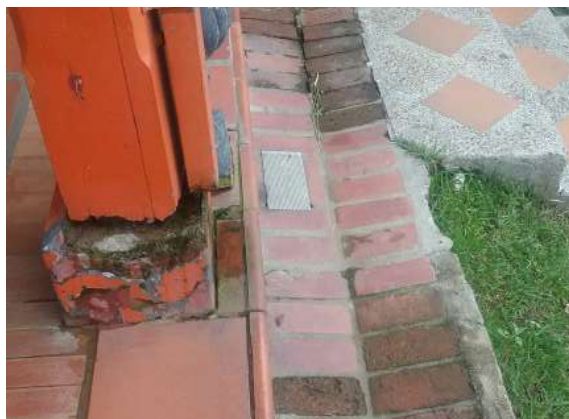
Ilustración 217. Bloque 26. Bajantes en mal estado.
Fuente: Equipo de diagnóstico.

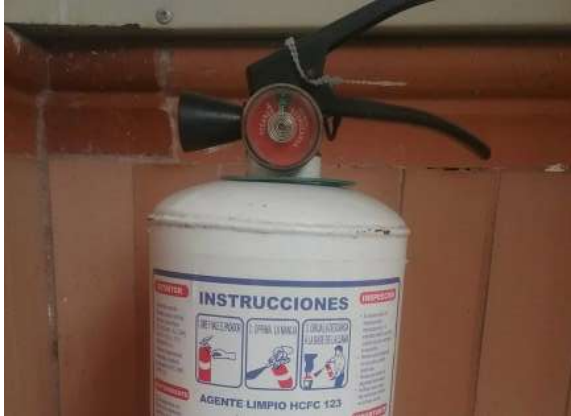
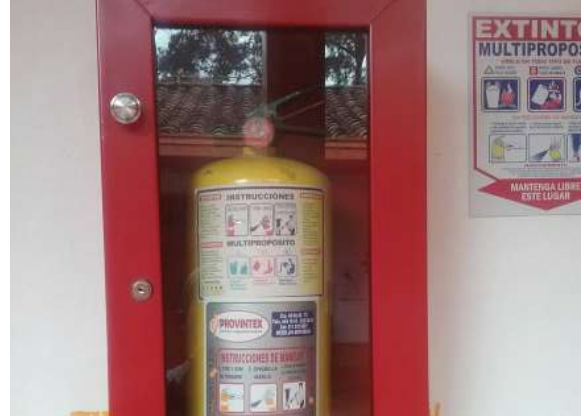
Se encontraron extintores en pasillo y en ambientes algunos están en gabinetes y otros en bases de piso. Funcionan de manera correcta y su estado físico es bueno.

Ilustración 219. Bloque 26. Extintor multipropósito.
Fuente: Equipo de diagnóstico.

Ilustración 220. Bloque 26. Extintor multipropósito.
Fuente: Equipo de diagnóstico.

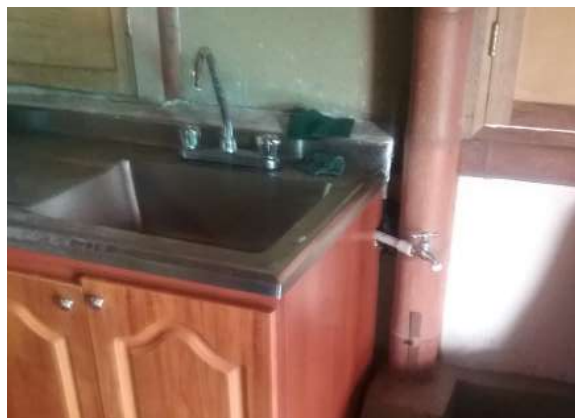
Las instalaciones funcionan de manera correcta. Hay una salida hidráulica improvisada.

Ilustración 222. Bloque 28. Salida hidráulica improvisada.
Fuente: Equipo de diagnóstico.

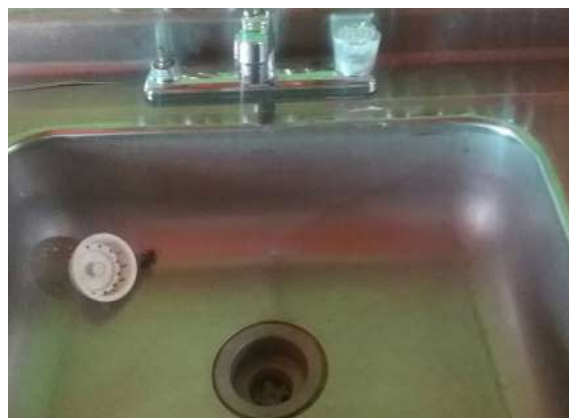
Ilustración 223. Instalaciones funcionan de manera correcta.
Fuente: Equipo de diagnóstico.

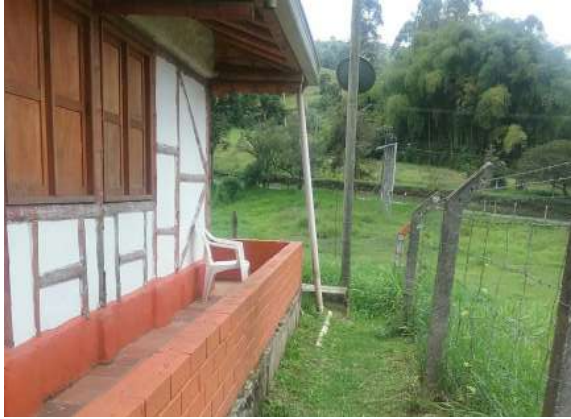
La cubierta de estos bloques está en teja colonial a dos aguas. Tienen sistema de canaletas y bajantes en mal estado.

Ilustración 224. Bloque 27. Bajante de aguas lluvias en muy mal estado.
Fuente: Equipo de diagnóstico.

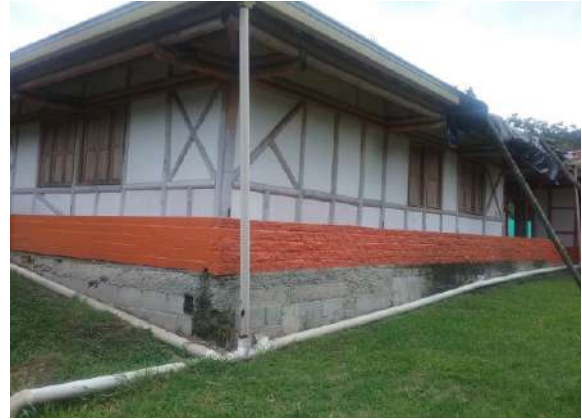
Ilustración 225. Bloque 30. Canaletas dañadas.
Fuente: Equipo de diagnóstico.

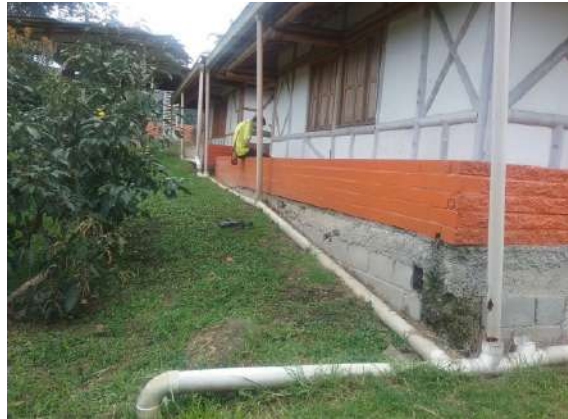
Ilustración 226. Bloque 28. Tuberías y canaletas en mal estado
Fuente: Equipo de diagnóstico.

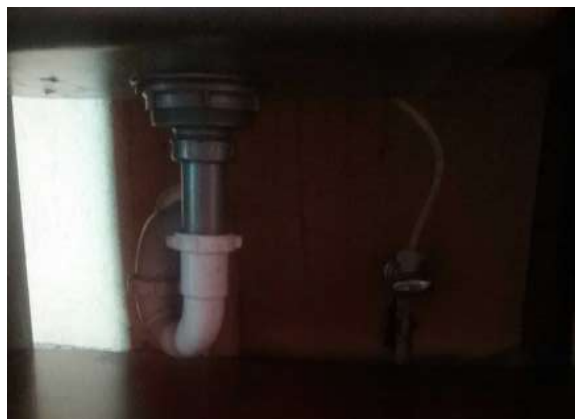
En el caso de retretes la tubería es pvc de 4" enterradas en piso, los lavaplatos y los lavamanos están en tubería pvc de 2". Funcionan de manera correcta y su estado físico es bueno.

Ilustración 227. Bloque 28. Sifones en buen estado.
Fuente: Equipo de diagnóstico.

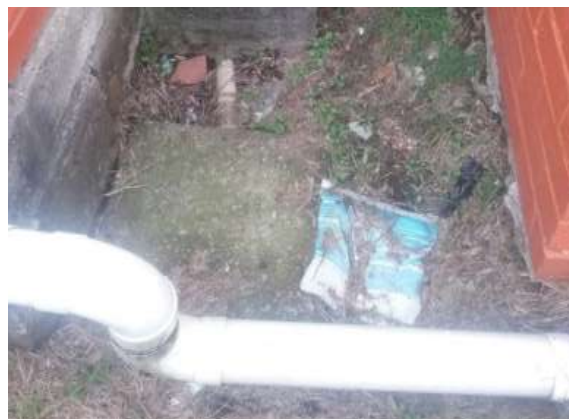
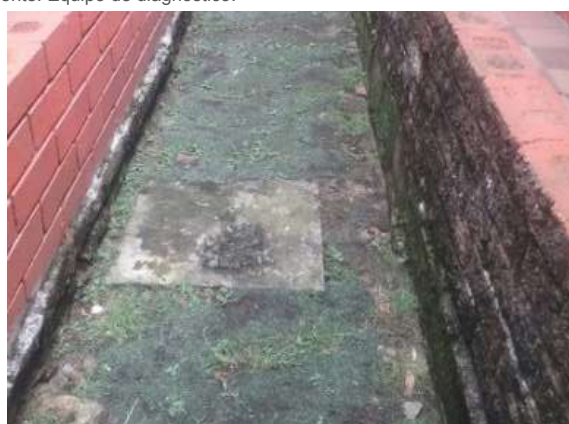
Ilustración 228. Caja de inspección de las cuatro cabañas.
Fuente: Equipo de diagnóstico.

Ilustración 229. Caja de inspección de las cuatro cabañas.
Fuente: Equipo de diagnóstico.

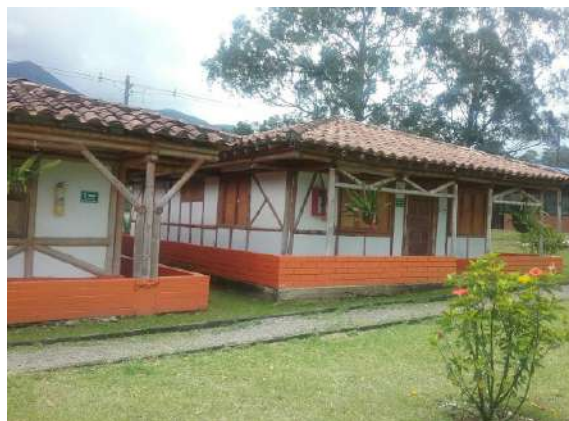
Se encontraron extintores tipo multipropósito en gabinetes, en el exterior de los bloques.

Ilustración 230. Bloque 27 y 28. Extintores tipo multipropósito.
Fuente: Equipo de diagnóstico.

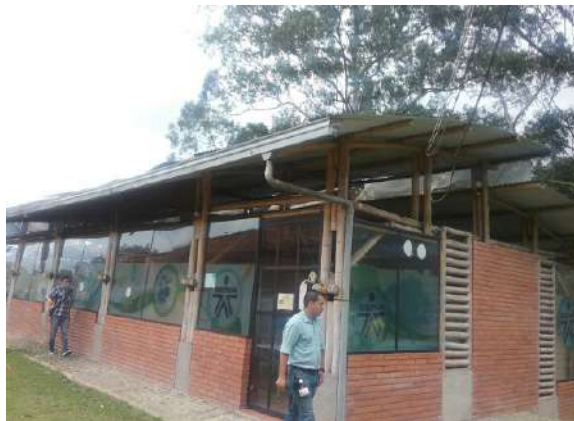
Este bloque tiene una cubierta a dos aguas en teja de zinc. Tiene canaletas para recolección de aguas lluvia pero están en mal estado.

Ilustración 231. Bloque 31. Canaletas en mal estado.
Fuente: Equipo de diagnóstico.

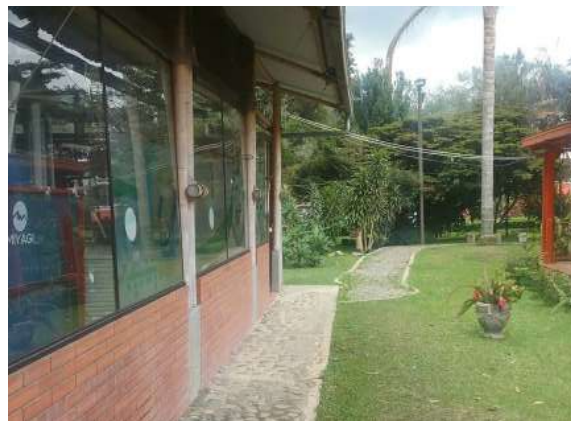
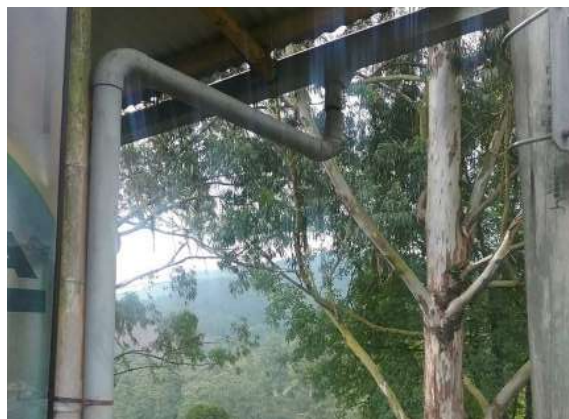
Ilustración 232. Bloque 31. Bajantes en mal estado.
Fuente: Equipo de diagnóstico.

Ilustración 233. Bloque 31. Bajantes en mal estado.
Fuente: Equipo de diagnóstico.

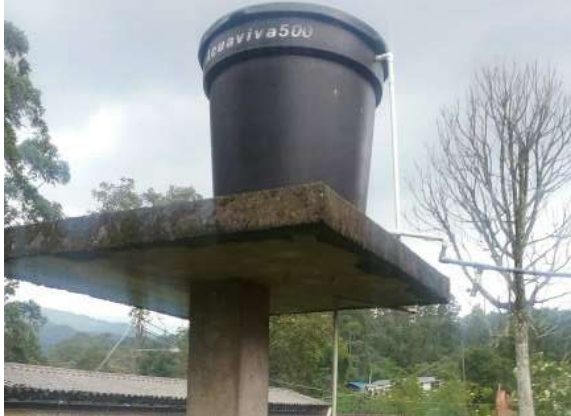
Se encontró un tanque elevado de agua potable. Las tuberías de este tanque están en mal estado y las válvulas de control no funcionan de forma correcta.

Ilustración 237. Bloque 34. Tanque de almacenamiento.
Fuente: Equipo de diagnóstico.

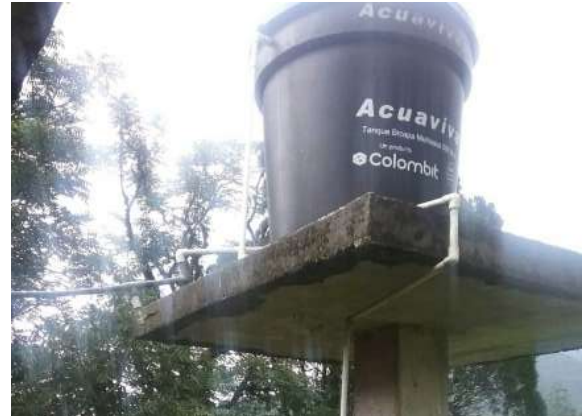
Ilustración 238. Bloque 34. Tubería de 3/8" en mal estado.
Fuente: Equipo de diagnóstico.

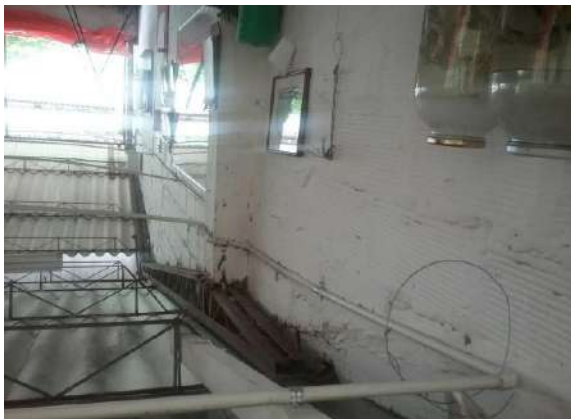
La red principal está en tubería pvcp de 1/2" a la vista. Funcionan correctamente y su estado físico es muy regular.

Ilustración 239. Bloque 34. Tuberías a la vista.
Fuente: Equipo de diagnóstico.

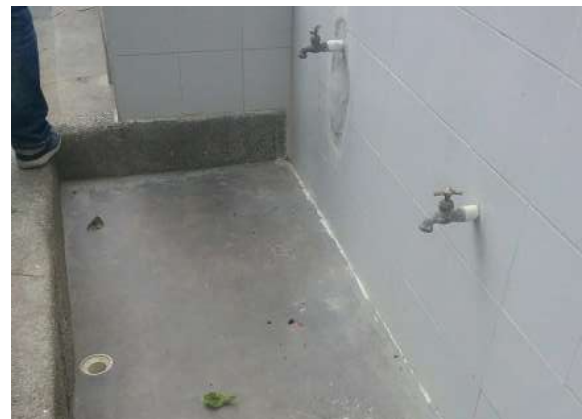
Ilustración 240. Bloque 34. Salidas hidráulicas funcionando de manera correcta.
Fuente: Equipo de diagnóstico.

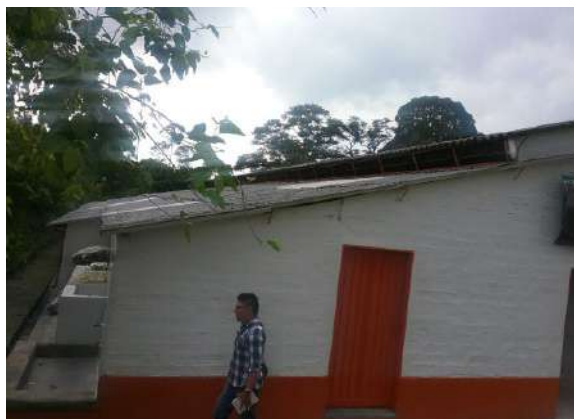
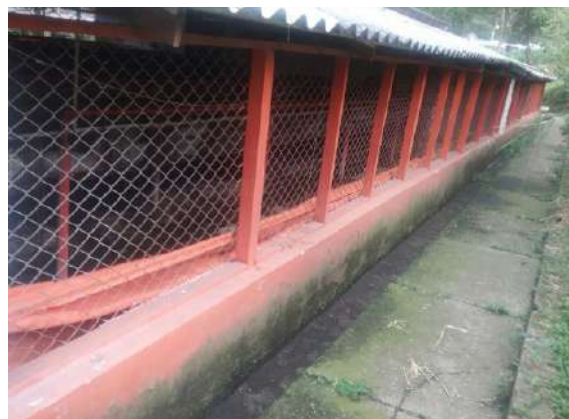
Este bloque tiene una cubierta en teja de asbesto cemento a una sola agua. No tiene sistema de canalización para recolección de aguas lluvia.

Ilustración 241. Bloque 34. Cubierta.
Fuente: Equipo de diagnóstico.

Ilustración 242. Bloque 34. Tejado sin canalización.
Fuente: Equipo de diagnóstico.

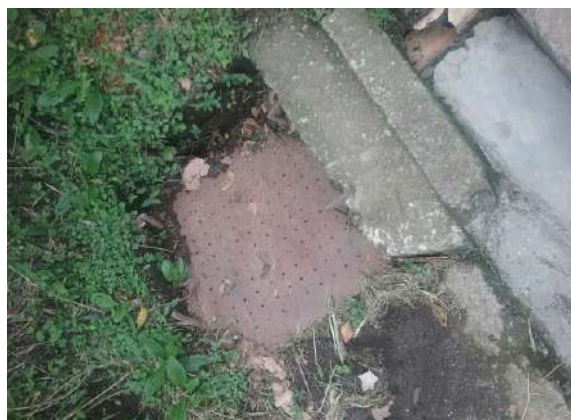
Las aguas negras de este bloque están enterradas en el piso en tubería pvc's y no son inspeccionables. No se encontró anomalías en su funcionamiento.

Ilustración 243. Bloque 34. Caja de inspección de aguas negras.
Fuente: Equipo de diagnóstico.

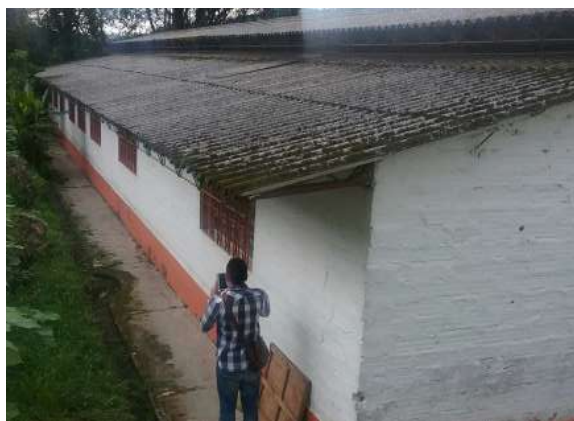
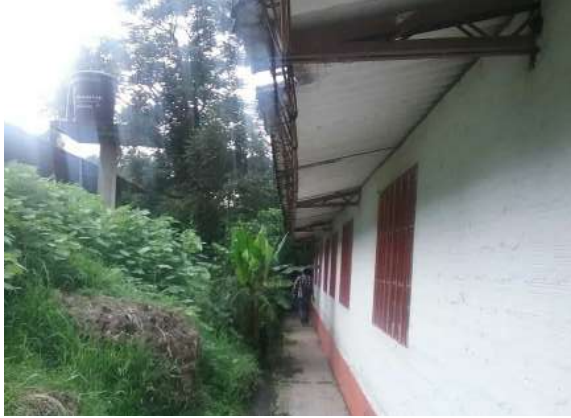
Este bloque cuenta con una cubierta en teja de asbesto cemento a dos aguas. No tiene sistema de recolección de aguas lluvia.

Ilustración 247. Bloque 35. Cubierta sin canaletas de aguas lluvia.
Fuente: Equipo de diagnóstico.

Ilustración 249. Bloque 35. Cubierta sin canaletas.
Fuente: Equipo de diagnóstico.

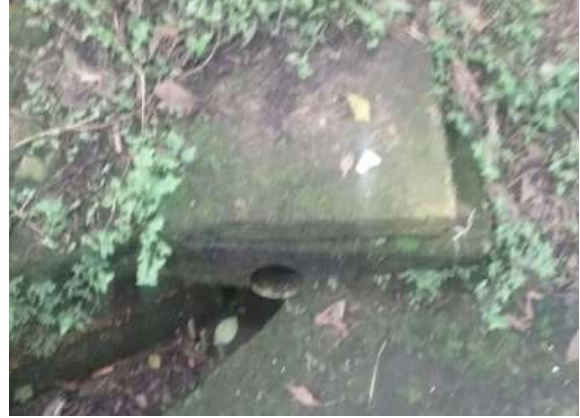
Ilustración 250. Bloque 35. Sumideros de aguas lluvia.
Fuente: Equipo de diagnóstico.

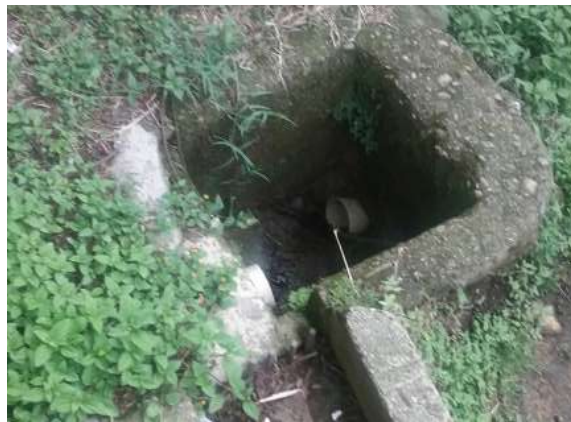
Ilustración 251. Bloque 35. Cajas de inspección de aguas lluvia.
Fuente: Equipo de diagnóstico.

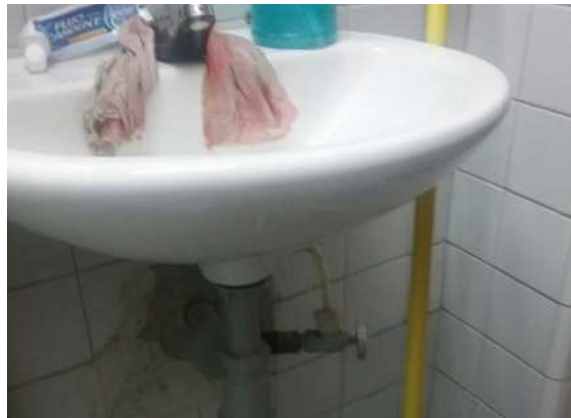
Los desagües en el interior están en tubería pvc de 2" para lavamanos y sifones. Para los retretes está en tubería pvc de 4". Funciona de manera correcta y su estado físico es bueno.

Ilustración 252. Bloque 35. Desagüe de 2" funcionando de manera correcta.
Fuente: Equipo de diagnóstico.

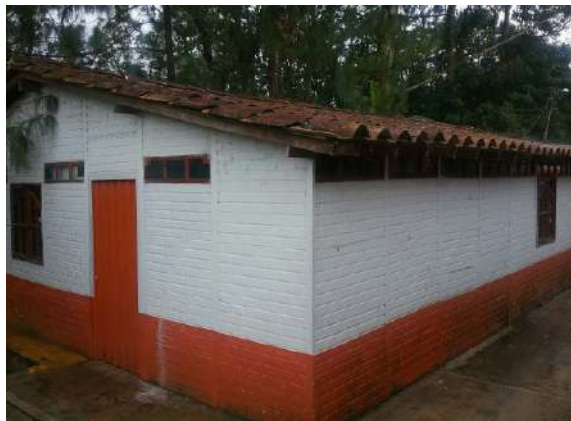
La cubierta está a dos aguas en teja tipo colonial. No tiene sistema de recolección de aguas lluvia.

Ilustración 254. Bloque 36. Cubierta a dos aguas.
Fuente: Equipo de diagnóstico.

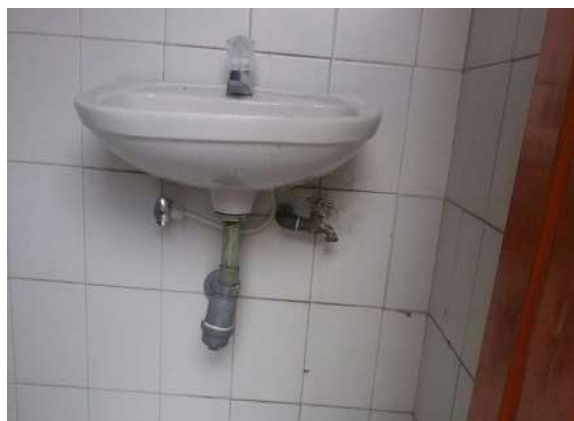
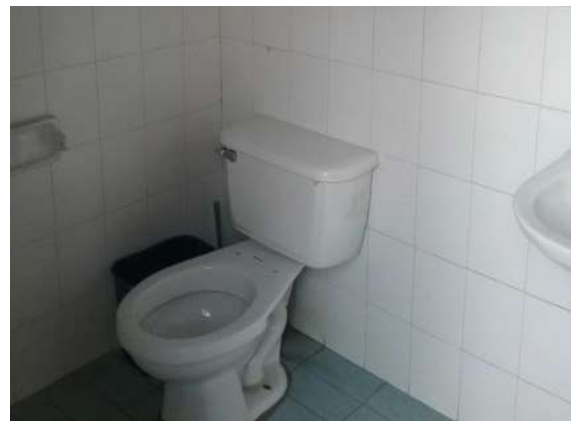
Las instalaciones interiores están en tubería pvcp de 1/2" incrustadas en muros. Funcionan de manera correcta y su estado físico es bueno.

Ilustración 256. Bloque 37. Instalaciones en tubería pvcp de 1/2".
Fuente: Equipo de diagnóstico.

Ilustración 257. Bloque 37. Instalaciones en tubería pvcp de 1/2".
Fuente: Equipo de diagnóstico.

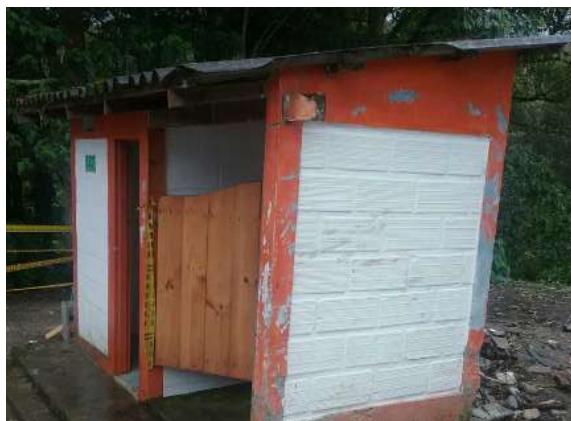
Este bloque tiene una cubierta en teja de zinc. No tiene sistema de recolección de aguas lluvias.

Ilustración 258. Bloque 37. Cubierta.
Fuente: Equipo de diagnóstico.

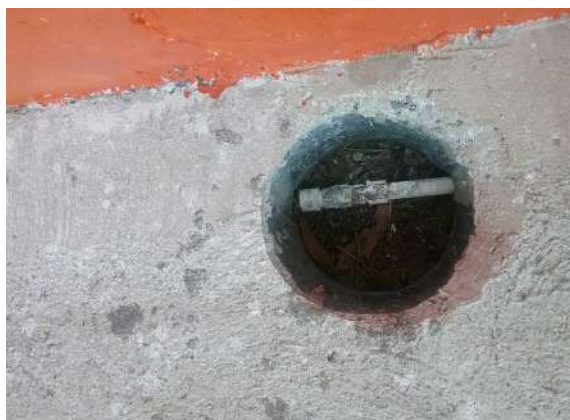
La red principal de este bloque está en tubería acero galvanizado de diámetro 1/2" incrustada en piso. No se encontró problemas de baja presión o daños en las tuberías. Funciona correctamente y su estado físico es bueno. Tiene una válvula de corte general del suministro de agua potable.

Ilustración 259. Bloque 38. Válvula de corte general.
Fuente: Equipo de diagnóstico.

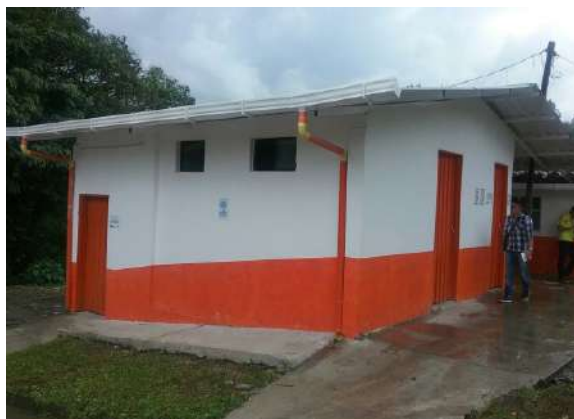
Este bloque tiene una cubierta a dos aguas. Tiene canaletas y bajantes de aguas lluvia. Estas aguas son conducidas hasta las cajas de inspección en el exterior del bloque.

Ilustración 260. Bloque 38. Cubierta.
Fuente: Equipo de diagnóstico.

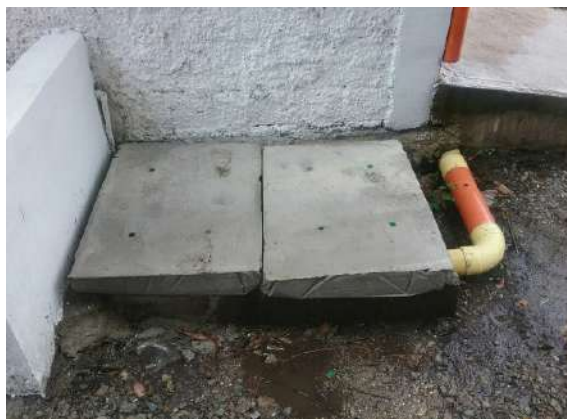
Ilustración 261. Bloque 38. Cajas de inspección de aguas lluvia.
Fuente: Equipo de diagnóstico.

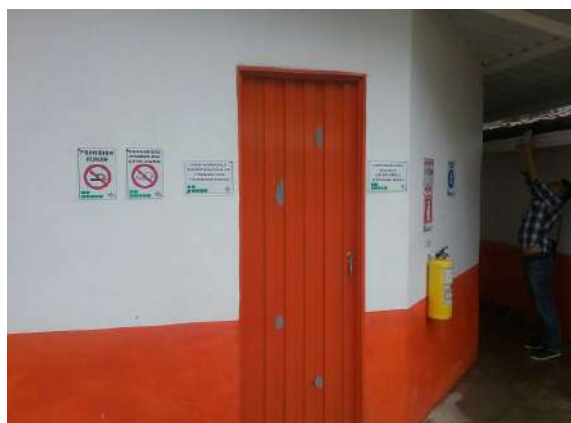
Se encontró un extintor multipropósito tipo ABC. Funciona de manera correcta y su estado físico es bueno.

Ilustración 262. Bloque 38. Extintor multipropósito.
Fuente: Equipo de diagnóstico.

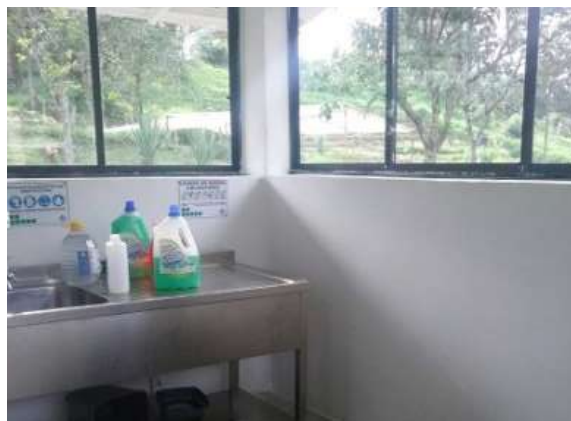
La red principal de este bloque está en tubería pvcp de diámetro 1/2" incrustada en piso. No se encontró problemas de baja presión o daños en las tuberías. Funciona correctamente y su estado físico es bueno.

Ilustración 263. Bloque 39. Instalaciones interiores funcionando de manera correcta.
Fuente: Equipo de diagnóstico.

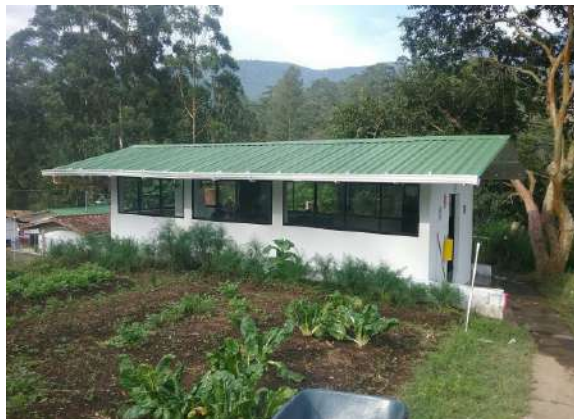
Cubierta a dos aguas en teja pvc. Tiene sistema de canaletas y bajantes, para la recolección de aguas lluvia.

Ilustración 264. Bloque 39. Cubierta.
Fuente: Equipo de diagnóstico.

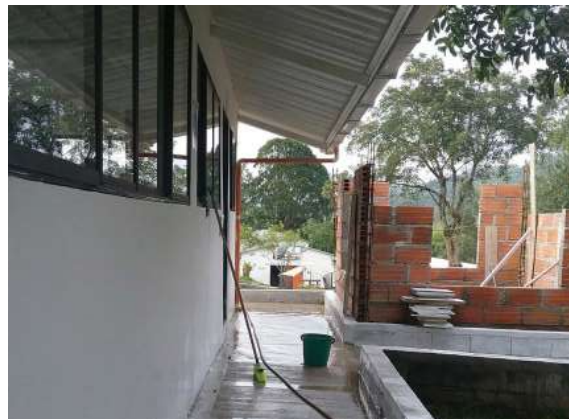
Ilustración 265. Bloque 39. Bajantes en tubería pvc de 3".
Fuente: Equipo de diagnóstico.

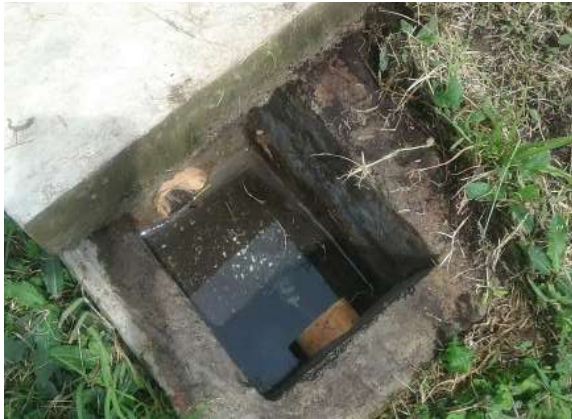
Las aguas residuales son conducidas hasta las cajas de inspección ubicadas en el exterior del bloque.

Ilustración 266. Bloque 39. Caja de inspección.
Fuente: Equipo de diagnóstico.

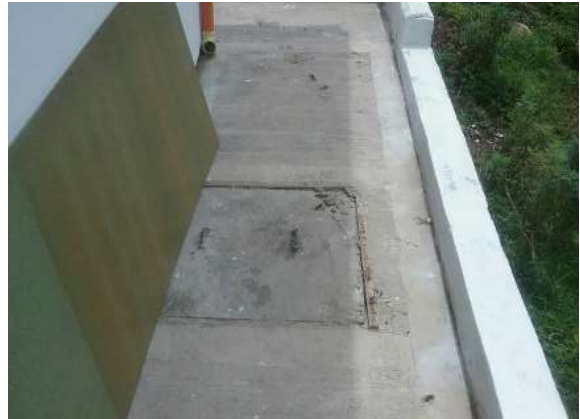
Las aguas negras están enterradas en el suelo y no son inspeccionables. Funcionan de manera correcta, no se encontró anomalías en su funcionamiento.

Ilustración 267. Bloque 39. Cajas de inspección de aguas residuales.
Fuente: Equipo de diagnóstico.

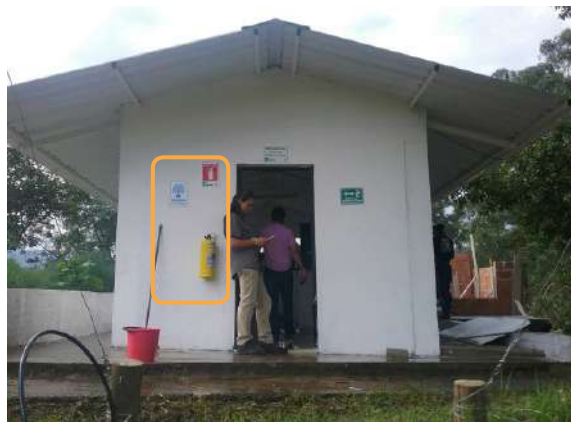
Se encontró un extintor en el exterior del bloque funciona de manera correcta y su estado físico es bueno.

Ilustración 268. Bloque 39. Extintor multipropósito.
Fuente: Equipo de diagnóstico.

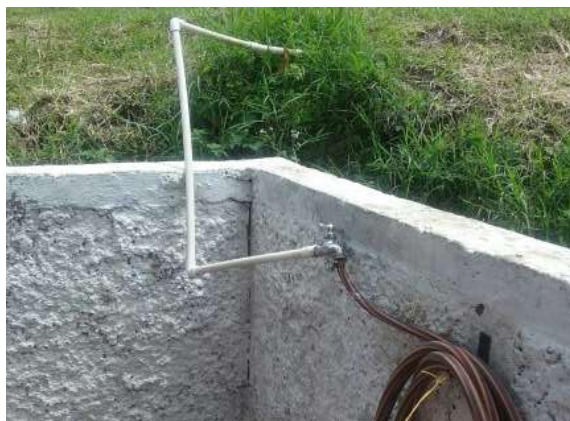
La red principal de este bloque está en tubería pvcp de diámetro 1/2" incrustada en piso, hay una sección de tubería a la vista en la parte externa del bloque. No se encontró problemas de baja presión o daños en las tuberías. Funciona correctamente y su estado físico es bueno.

Ilustración 270. Bloque 40. Tubería pvcp de 1/2".
Fuente: Equipo de diagnóstico.

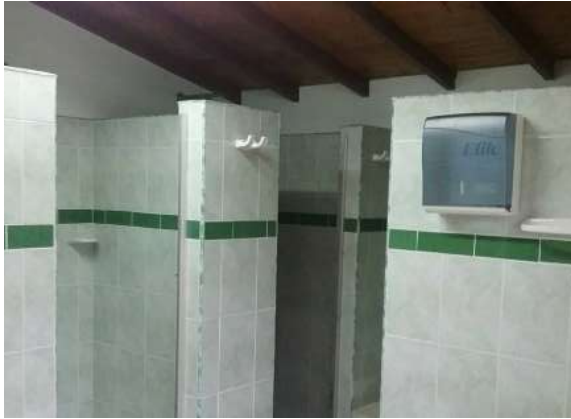
Las instalaciones en el interior de este bloque están en tubería pvcp de 1/2" incrustada en muros y en piso. Funcionan de manera correcta y su estado físico es bueno.

Ilustración 271. Bloque 40. Instalaciones hidráulicas funcionan de manera correcta.
Fuente: Equipo de diagnóstico.

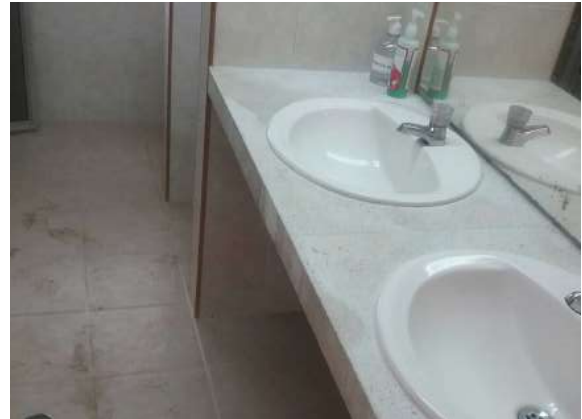
Ilustración 272. Bloque 40. Lavamanos de manera correcta.
Fuente: Equipo de diagnóstico.

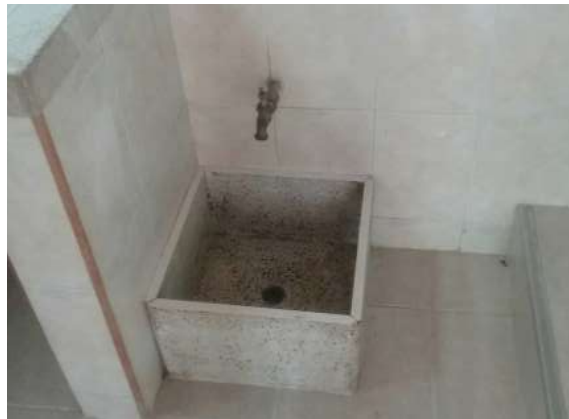
Ilustración 273. Bloque 40. Poceta de aseo funcionan de manera correcta.
Fuente: Equipo de diagnóstico.

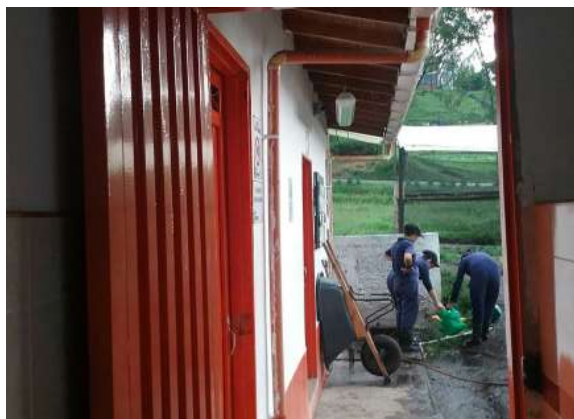
Este bloque tiene una cubierta en teja de barro tipo colonial a dos aguas. Tiene canaletas y bajantes para la recolección de aguas lluvia. Funciona de manera correcta y su estado físico es bueno.

Ilustración 274. Bloque 40. Bajantes de aguas lluvia.
Fuente: Equipo de diagnóstico.

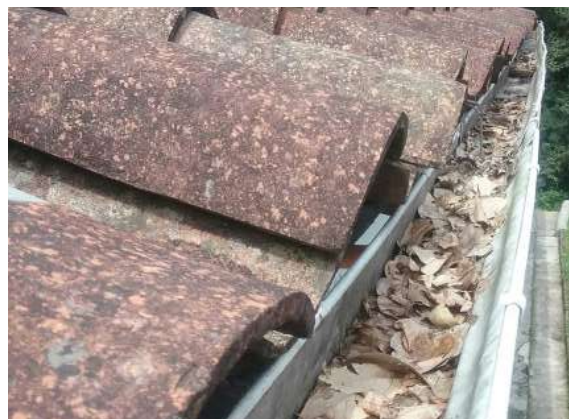
Ilustración 275. Bloque 40. Canaletas taponadas por sedimentos.
Fuente: Equipo de diagnóstico.

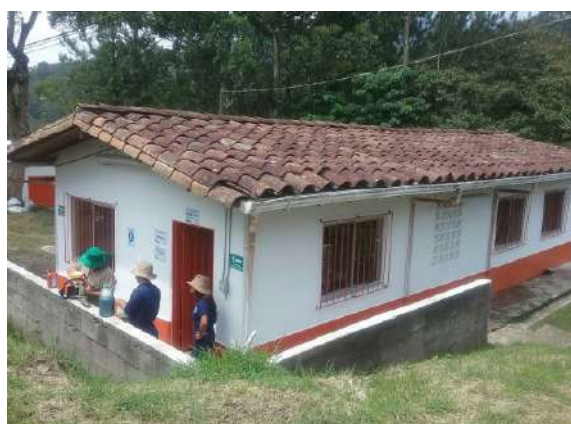
Ilustración 276. Bloque 40. Cubierta a dos aguas.
Fuente: Equipo de diagnóstico.

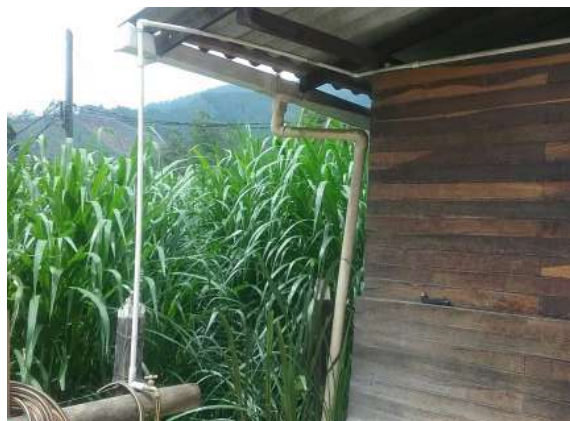
La red principal de este bloque está en tubería pvcp de diámetro 1/2" incrustada en piso, hay una sección de tubería a la vista en la parte externa del bloque. No se encontró problemas de baja presión o daños en las tuberías. Funciona correctamente y su estado físico es malo.

Ilustración 278. Bloque 41. Tubería a la vista en pvcp de 1/2"
Fuente: Equipo de diagnóstico.

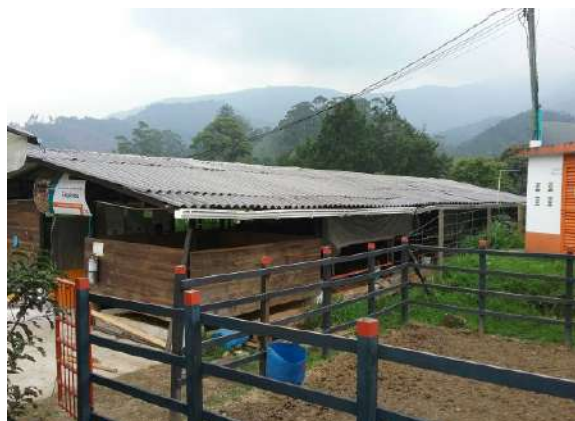
Tiene una cubierta a dos aguas en teja de asbesto cemento. Las canaletas de recolección de aguas lluvia no están en buen estado y su funcionamiento es deficiente.

Ilustración 279. Bloque 41. Cubierta.
Fuente: Equipo de diagnóstico.

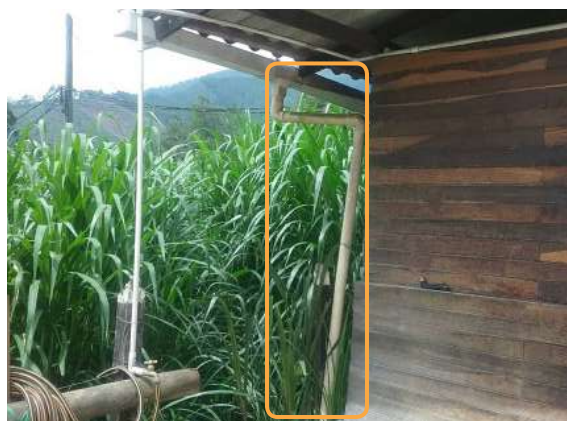
Ilustración 280. Bloque 41. Bajantes de aguas lluvia en mal estado.
Fuente: Equipo de diagnóstico.

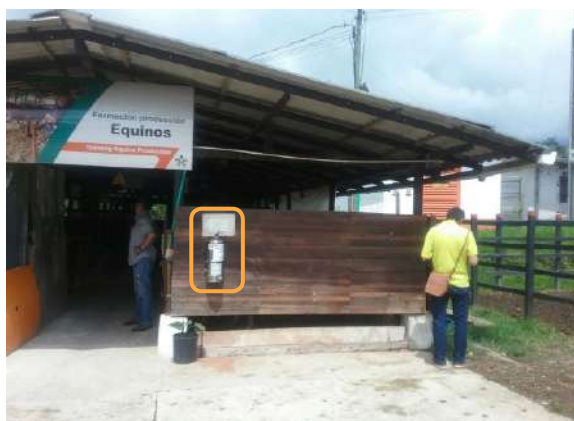
Se encontró un extintor en el interior multipropósito tipo ABC, que se encuentra obstruido y se encontró un extintor tipo agua a presión en la entrada principal del bloque.

Ilustración 282. Bloque 41. Extintor tipo agua a presión.
Fuente: Equipo de diagnóstico.

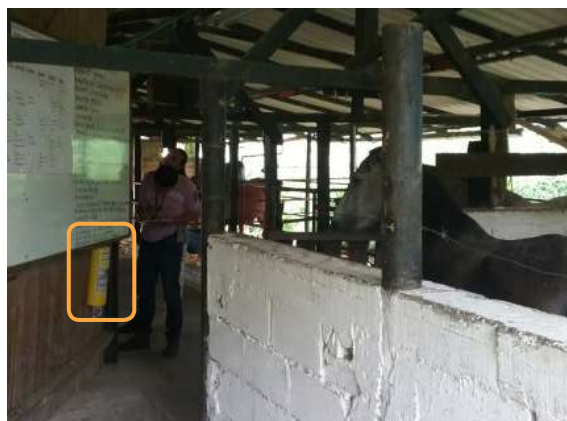
Ilustración 283. Bloque 41. Extintor multipropósito ABC.
Fuente: Equipo de diagnóstico.

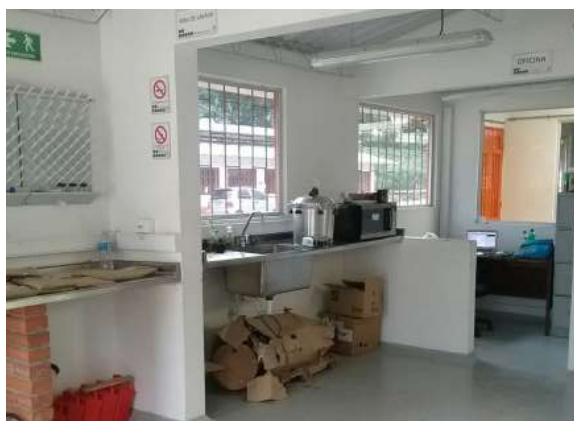
Están en tubería pvcp de diámetro 1/2" incrustada en piso. No se encontró problemas de baja presión o daños en las tuberías. Funciona correctamente y su estado físico es bueno.

Ilustración 285. Bloque 42. Instalaciones en buen estado.
Fuente: Equipo de diagnóstico.

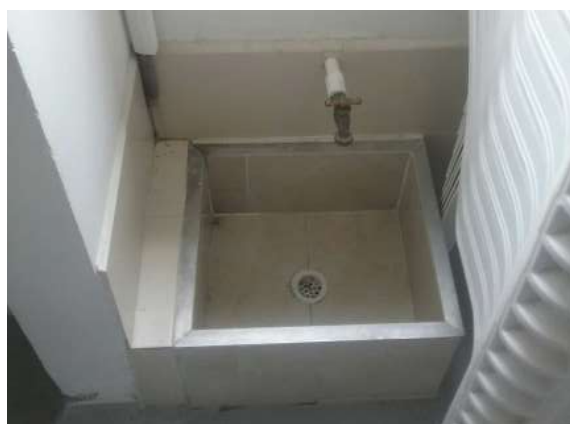
Ilustración 287. Bloque 42. Punto hidráulico en buen estado
Fuente: Equipo de diagnóstico.

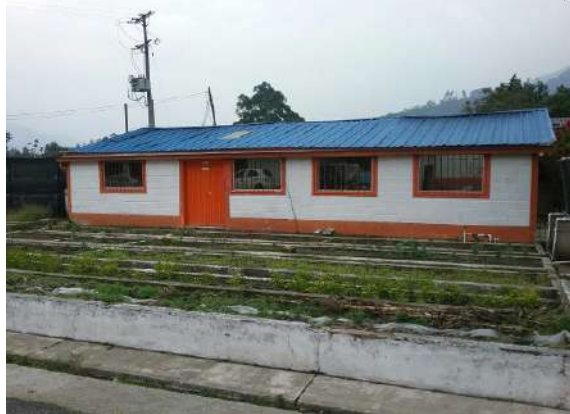
Este bloque tiene una cubierta a dos aguas en teja pvcp. Tiene instaladas canaletas de aguas lluvia que no funcionan correctamente.

Ilustración 288. Bloque 42. Cubierta.
Fuente: Equipo de diagnóstico.

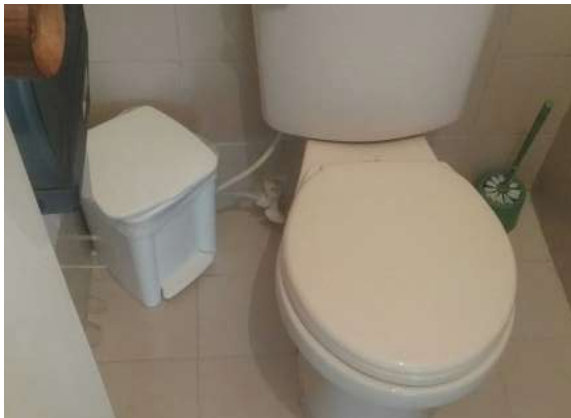
Las salidas sanitarias en retretes están en tubería pvc de 4", en lavamanos, lavaplatos y sifones de piso están en tubería pvc de 2". Funcionan de manera correcta.

Ilustración 289. Bloque 42. Salida sanitaria de 4".
Fuente: Equipo de diagnóstico.

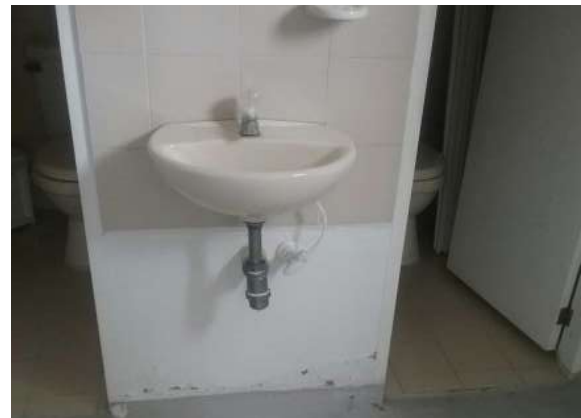
Ilustración 290. Bloque 42. Salida sanitaria de 2" incrustada en muro.
Fuente: Equipo de diagnóstico.

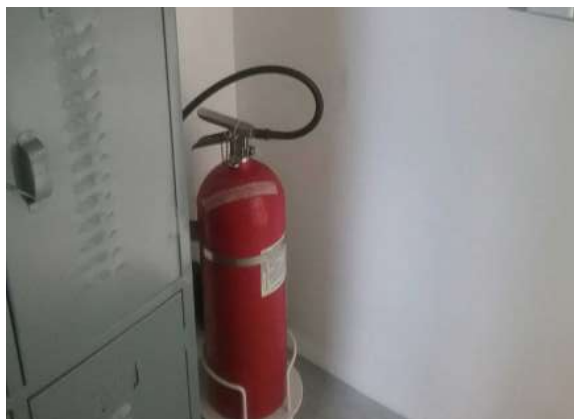
Se encontró un extintor tipo Co2, en base de piso y un extintor tipo multipropósito que no tiene base ni esta soportado en muro. Funciona de manera correcta y su estado físico es bueno.

Ilustración 291. Bloque 42. Extintor tipo Co2.
Fuente: Equipo de diagnóstico.
