DIAGNÓSTICO I N T E G R A L

LA SALADA / Vol. 5

Centro de los recursos renovables naturales La Salada

SERVICIO NACIONAL DE APRENDIZAJE - SENA

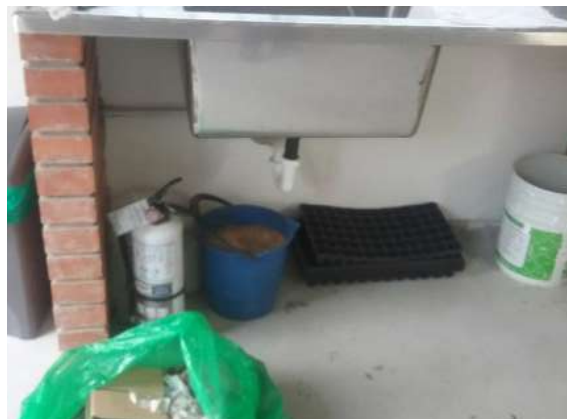
Se encontró un extintor tipo Co2, en base de piso y un extintor tipo multipropósito que no tiene base ni esta soportado en muro. Funciona de manera correcta y su estado físico es bueno.

Ilustración 292. Bloque 42. Extintor tipo multipropósito.
Fuente: Equipo de diagnóstico.

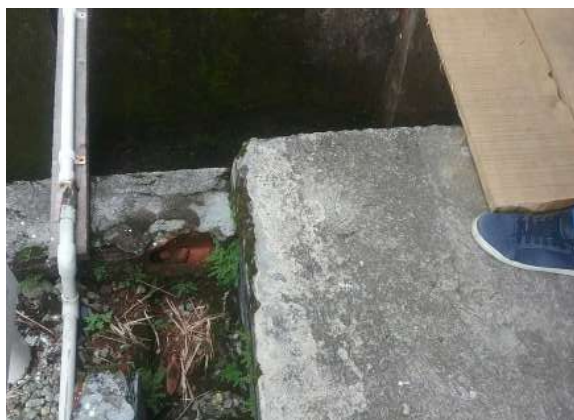
La red principal de este bloque está en tubería pvcp de diámetro 1/2" incrustada en piso, hay una sección de tubería a la vista en la parte externa del bloque. No se encontró problemas de baja presión o daños en las tuberías. Funciona correctamente y su estado físico es regular.

Ilustración 296. Bloque 44. Tubería pvcp de 1/2" a la vista.
Fuente: Equipo de diagnóstico.

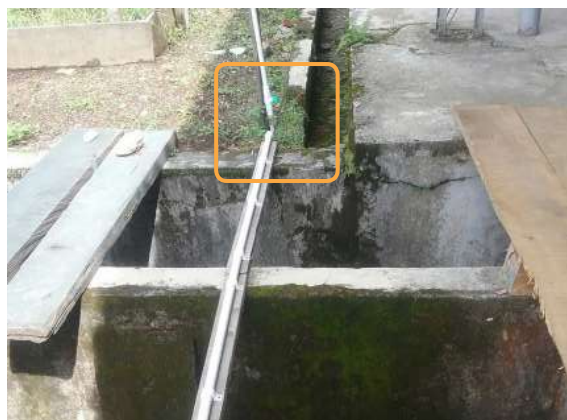
Ilustración 297. Bloque 44. Válvula de control del suministro de agua.
Fuente: Equipo de diagnóstico.

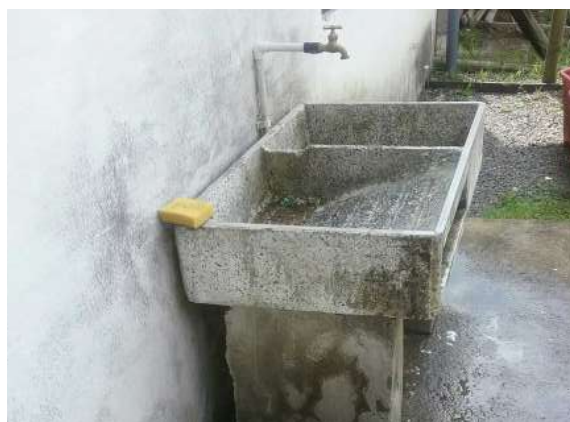
Ilustración 298. Bloque 44. Salidas hidráulicas funcionan de manera correcta.
Fuente: Equipo de diagnóstico.

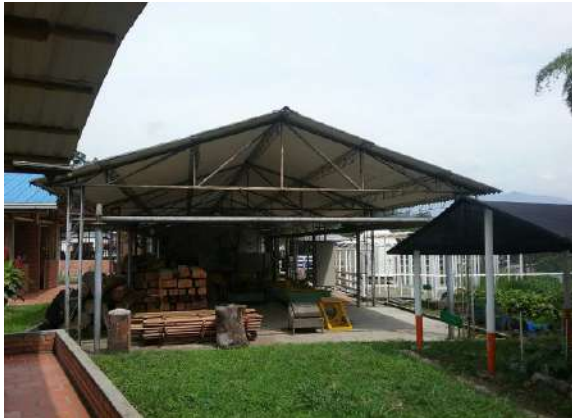
Tiene una cubierta a dos aguas en teja de asbesto cemento. No tiene canaletas y bajantes para recolección de aguas lluvia.

Ilustración 299. Bloque 44. Cubierta.
Fuente: Equipo de diagnóstico.

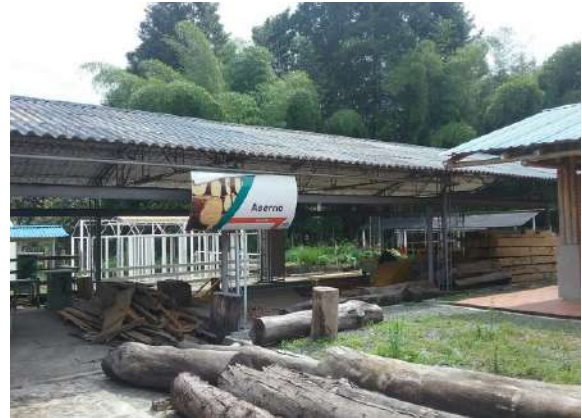
Ilustración 300. Bloque 44. Sin canaletas ni bajantes de aguas lluvia.
Fuente: Equipo de diagnóstico.

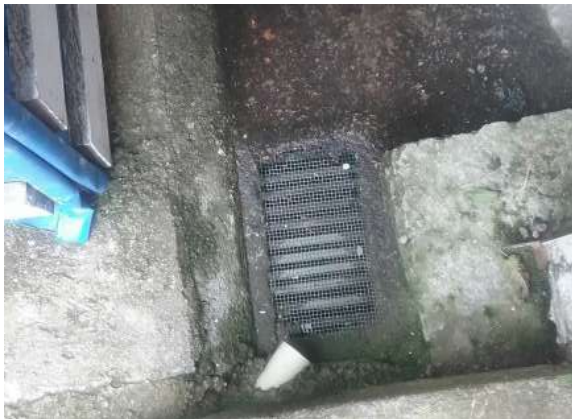
Estos se manejan por medio de cunetas perimetrales que conducen las aguas pluviales hasta los sumideros de aguas lluvia. Algunas cunetas no tienen la rejilla de piso.

Ilustración 301. Bloque 44. Sumideros de aguas lluvia.
Fuente: Equipo de diagnóstico.

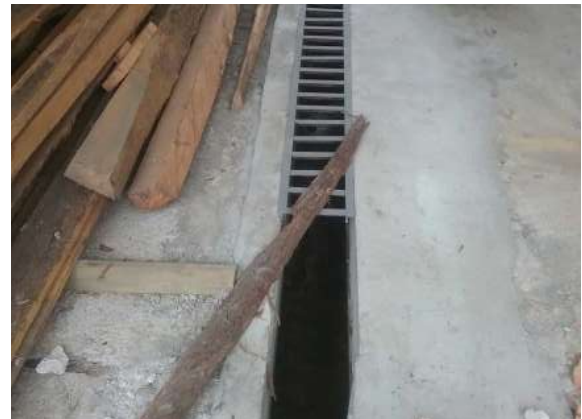
Ilustración 302. Bloque 44. Cuneta sin rejilla de piso.
Fuente: Equipo de diagnóstico.

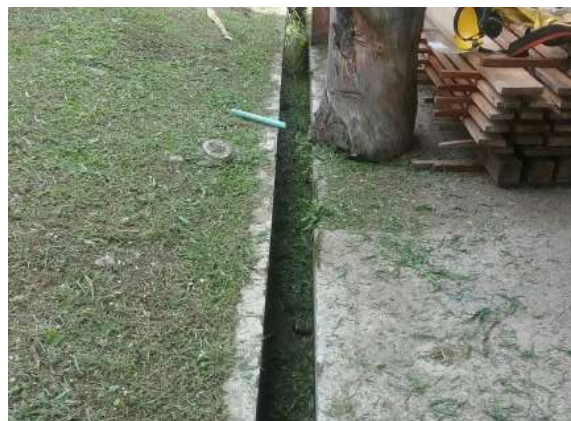
Ilustración 303. Bloque 44. Cuneta sin rejilla de piso.
Fuente: Equipo de diagnóstico.

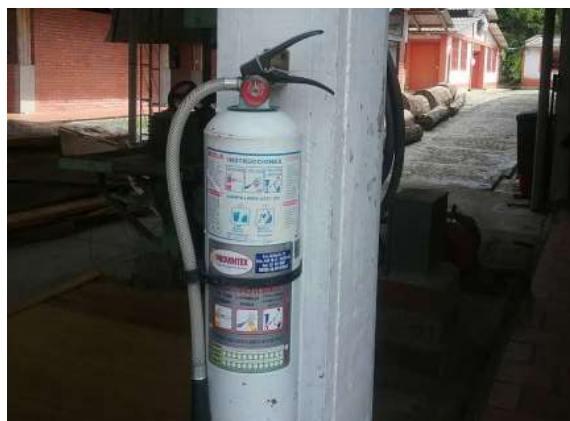
Se encontró un extintor multipropósito. Funciona de manera correcta y su estado físico es bueno.

Ilustración 304. Bloque 44. Extintor multipropósito.
Fuente: Equipo de diagnóstico.

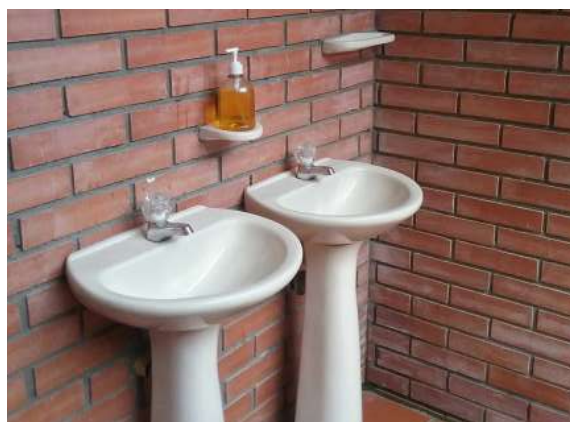
Están en tubería pvcp de diámetro 1/2" incrustada en muros. Funcionan correctamente y su estado físico es bueno.

Ilustración 306. Bloque 45. Instalaciones en tubería pvcp de 1/2".
Fuente: Equipo de diagnóstico.

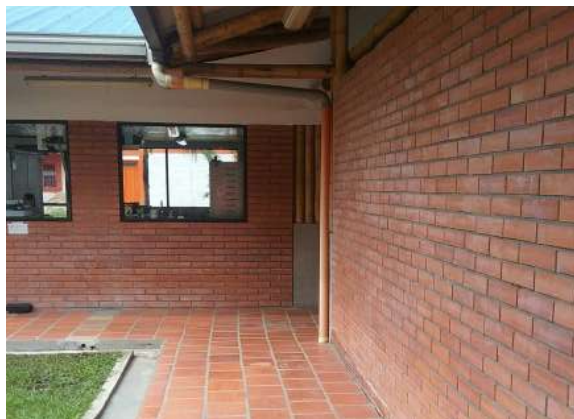
Esta tiene una cubierta a dos aguas en teja termo acústica. Tiene canales y bajantes de aguas lluvia, algunas canales no tienen bajantes.

Ilustración 307. Bloque 45. Bajantes en tubería pvc de 3".
Fuente: Equipo de diagnóstico.

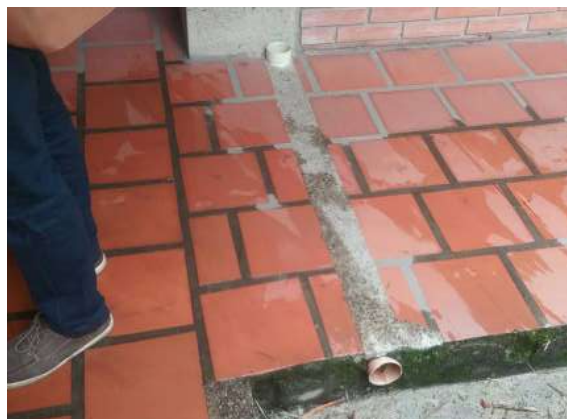
Ilustración 308. Bloque 45. Falta bajante de aguas lluvia.
Fuente: Equipo de diagnóstico.

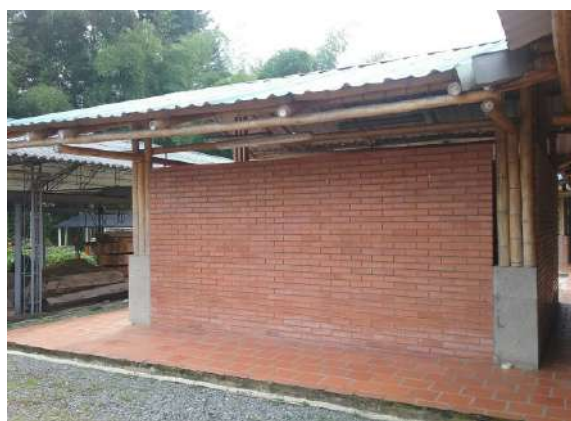
Ilustración 309. Bloque 45. Canaletas de aguas lluvia.
Fuente: Equipo de diagnóstico.

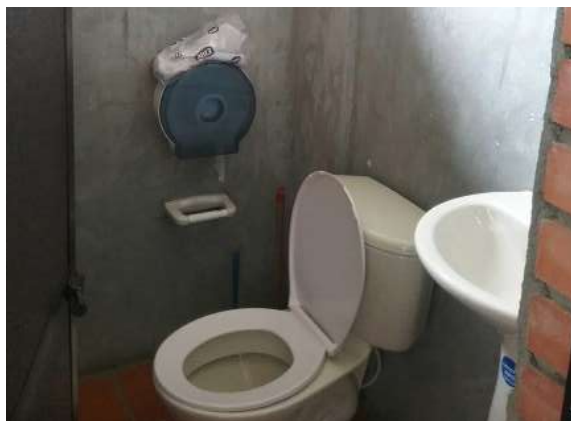
Están en tubería pvcp de diámetro 1/2" incrustada en piso. No se encontró problemas de baja presión o daños en las tuberías. Funciona correctamente y su estado físico es bueno.

Ilustración 313. Bloque 47. Instalaciones funcionando correctamente.
Fuente: Equipo de diagnóstico.

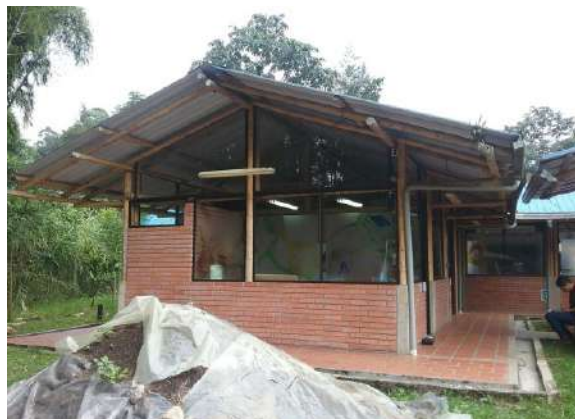
Cubierta a dos aguas en teja pvc. Tiene sistema de canaletas y bajantes para recolección de aguas lluvia. Algunos sectores de cubierta no tienen canalización.

Ilustración 314. Bloque 47. Cubierta.
Fuente: Equipo de diagnóstico.

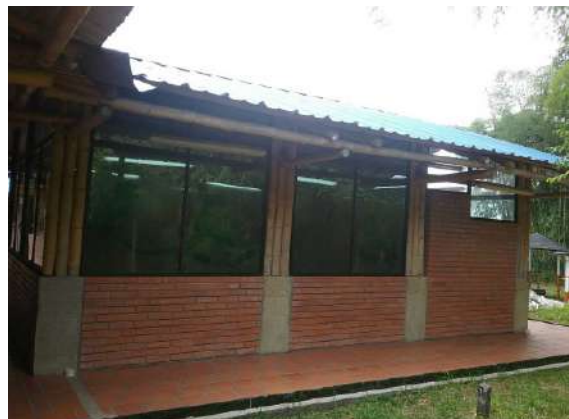
Ilustración 315. Bloque 47 sin canaletas de aguas lluvia.
Fuente: Equipo de diagnóstico.

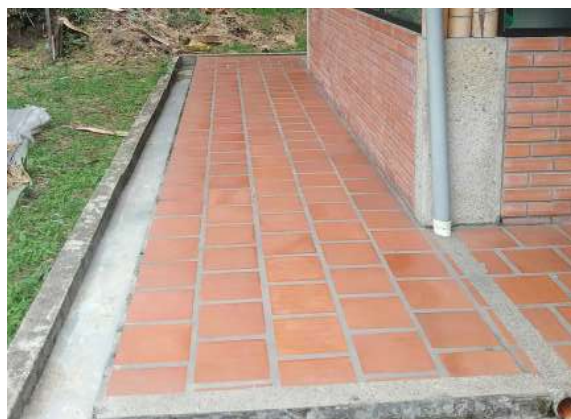
Ilustración 316. Bloque 47. Bajantes de aguas lluvia en pvc de 3".
Fuente: Equipo de diagnóstico.

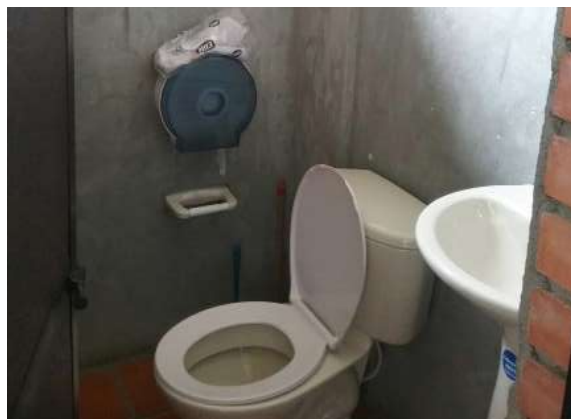
Las salidas sanitarias en retretes están en tubería pvc de 4", en lavamanos, lavaplatos y sifones de piso están en tubería pvc de 2". Funcionan de manera correcta.

Ilustración 317. Bloque 47. Salidas sanitarias funcionando correctamente.
Fuente: Equipo de diagnóstico.

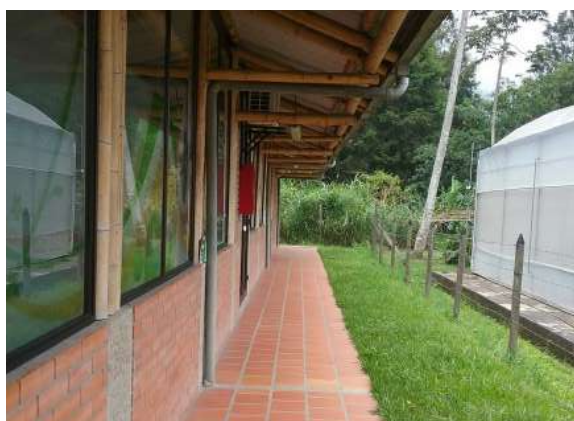
Cubierta a dos aguas con teja en pvc. Tiene canaletas y bajantes para recolección de aguas lluvia.

Ilustración 319. Bloque 48. Bajantes de aguas lluvia.
Fuente: Equipo de diagnóstico.

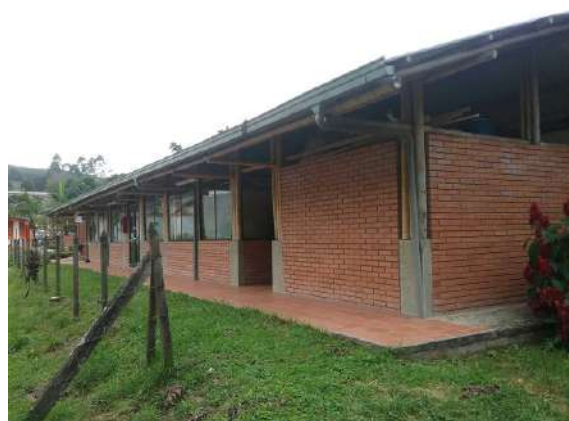
Ilustración 320. Bloque 48. Canaletas de aguas lluvia.
Fuente: Equipo de diagnóstico.

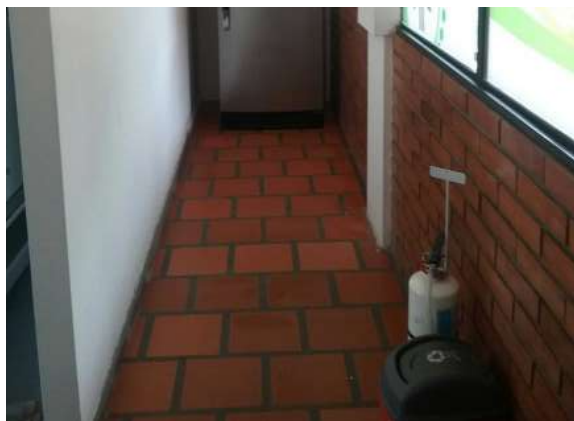
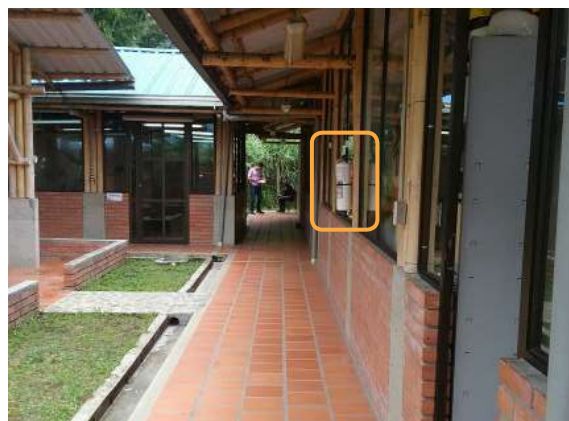
Se encontró dos extintores tipo multipropósito. Funcionan de manera correcta y su estado físico es bueno.

Ilustración 321. Bloque 48. Extintor multipropósito.
Fuente: Equipo de diagnóstico.

Ilustración 322. Bloque 48. Extintor multipropósito.
Fuente: Equipo de diagnóstico.

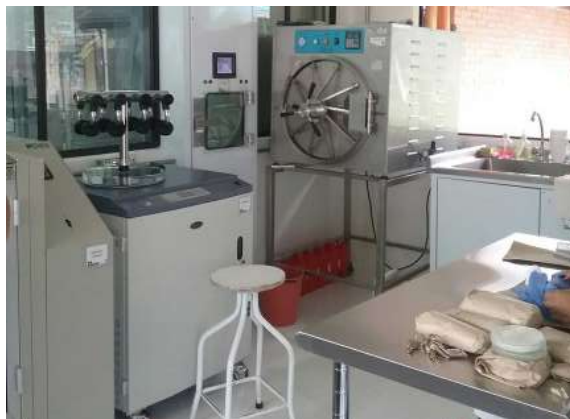
Están en tubería pvcp de diámetro 1/2" incrustada en muros y en piso. No se encontró problemas de baja presión o daños en las tuberías. Funciona correctamente y su estado físico es bueno.

Ilustración 324. Bloque 49. Instalaciones interiores funcionan de manera correcta.
Fuente: Equipo de diagnóstico.

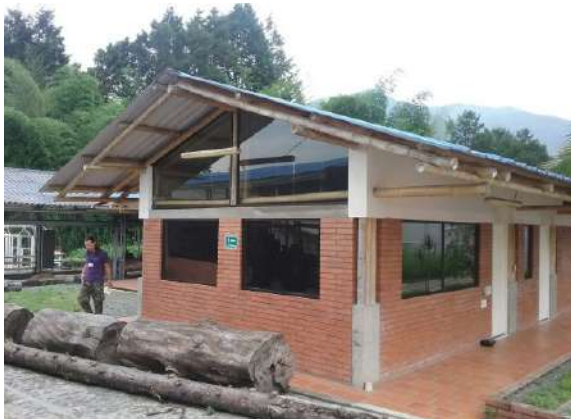
Este bloque tiene una cubierta a dos aguas en teja pvc. No tiene instaladas canaletas ni bajantes de recolección de aguas lluvia.

Ilustración 325. Bloque 49. Cubierta a dos aguas.
Fuente: Equipo de diagnóstico.

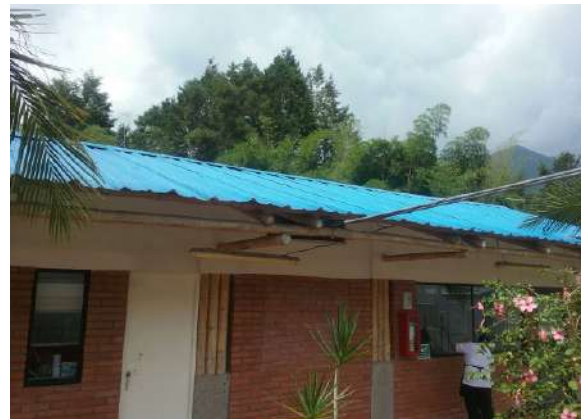
Ilustración 326. Bloque 49. Cubierta sin canaletas.
Fuente: Equipo de diagnóstico.

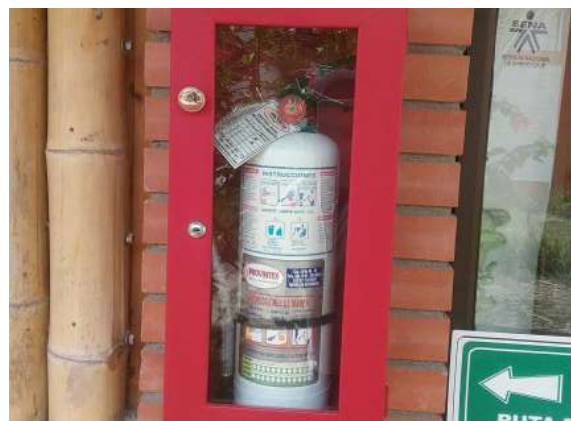
Se encontró un extintor tipo multipropósito. Funciona de manera correcta y su estado físico es bueno.

Ilustración 327. Bloque 49. Extintor multipropósito.
Fuente: Equipo de diagnóstico.

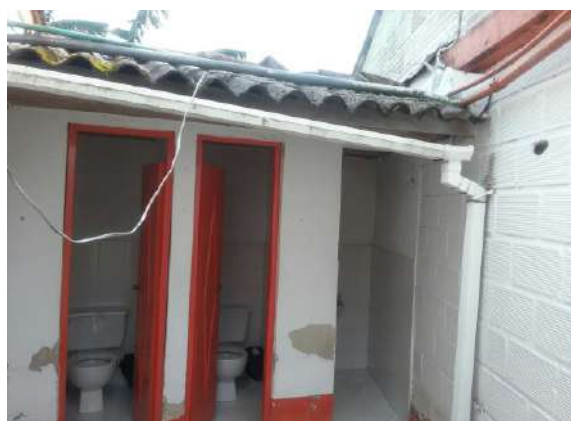
Tiene una cubierta a una sola agua en teja de asbesto cemento y no tiene canaletas en la mayoría de la cubierta. La canaleta que tiene en la zona de los baños está en mal estado.

Ilustración 330. Bloque 50. Canaletas en mal estado.
Fuente: Equipo de diagnóstico.

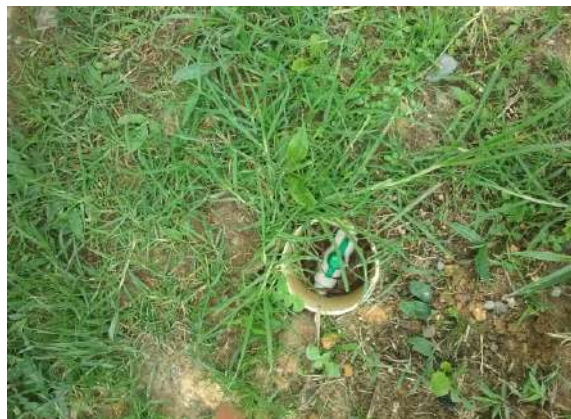
La red principal de este bloque está en tubería pvcp de diámetro 1/2" incrustada en muros. No se encontró problemas de baja presión o daños en las tuberías. Funciona correctamente y su estado físico es bueno. Se encontró una válvula de corte del suministro de agua, en tubería pvcp de 1".

Ilustración 333. Bloque 51. Válvula de corte general.
Fuente: Equipo de diagnóstico.

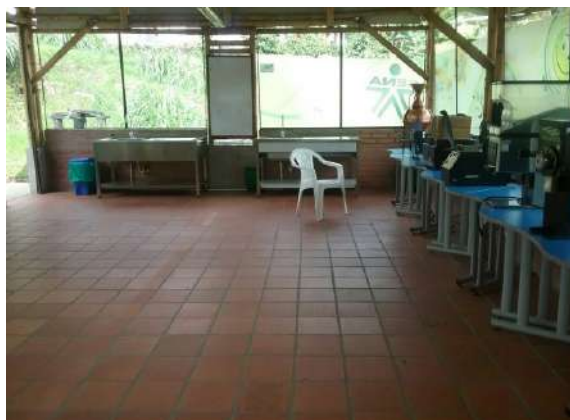
Están en tubería pvcp de diámetro 1/2" incrustada en muros. Funcionan correctamente y su estado físico es bueno.

Ilustración 334. Bloque 51. Tuberías pvcp de 1/2" funcionando correctamente.
Fuente: Equipo de diagnóstico.

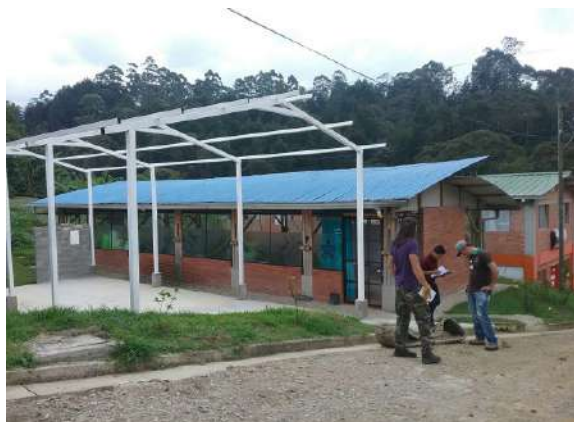
Cubierta en teja pvc a dos aguas. Las canaletas están en mal estado.

Ilustración 335. Bloque 51. Cubierta.
Fuente: Equipo de diagnóstico.

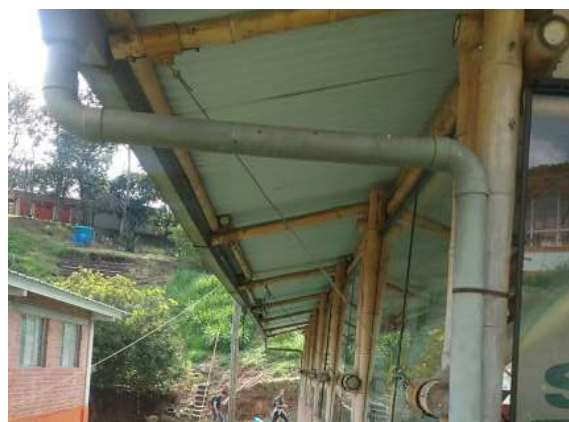
Ilustración 336. Bloque 51. Tubería pvc de 3".
Fuente: Equipo de diagnóstico.

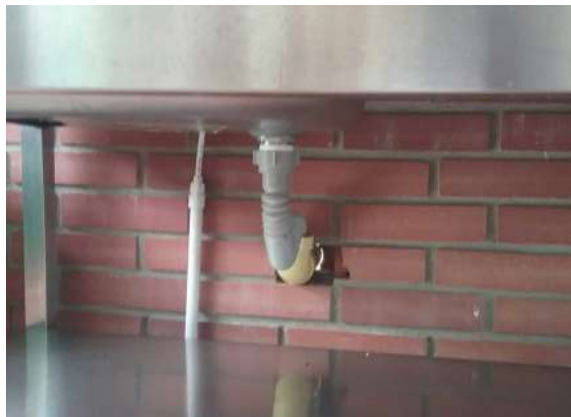
Las salidas sanitarias en lavaplatos y sifones de piso están en tubería pvc de 2". Funcionan de manera correcta.

Ilustración 337 Bloque 51. Salida sanitaria de 2".
Fuente: Equipo de diagnóstico.

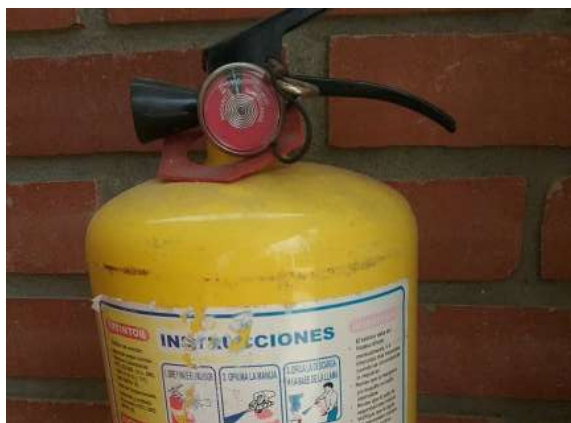
Extintor multipropósito descargado, sin señalización y sin soporte.

Ilustración 338. Bloque 51. Extintor multipropósito.
Fuente: Equipo de diagnóstico.

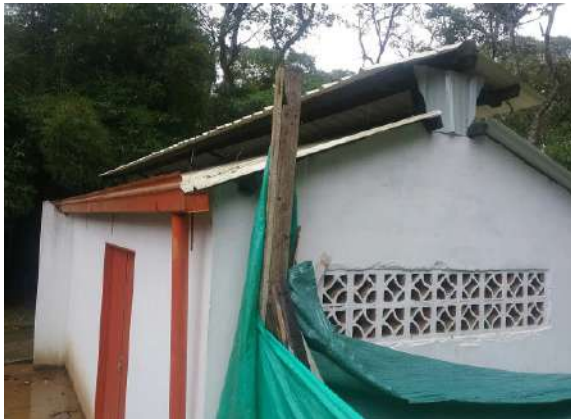
Cubierta a dos aguas en teja de asbesto cemento sin canaletas de aguas lluvia.

Ilustración 340. Bloque 52. Cubierta.
Fuente: Equipo de diagnóstico.

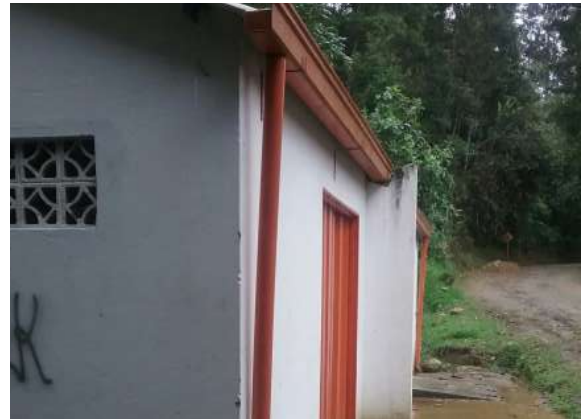
Ilustración 341. Bloque 52. Bajantes de aguas lluvia.
Fuente: Equipo de diagnóstico.

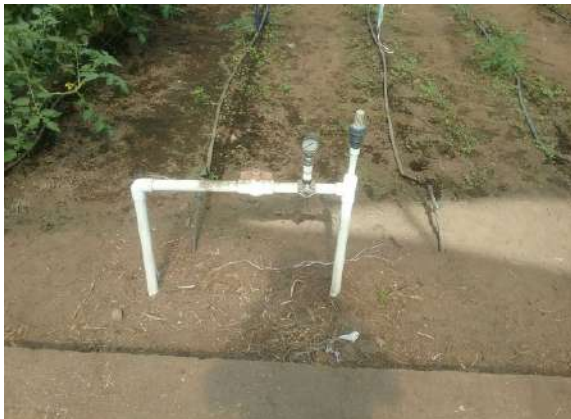
Están en tubería pvcp de 1/2". Funcionan de manera correcta y su estado físico es bueno.

Ilustración 344. Bloque 55. Tubería pvcp de 1/2".
Fuente: Equipo de diagnóstico.

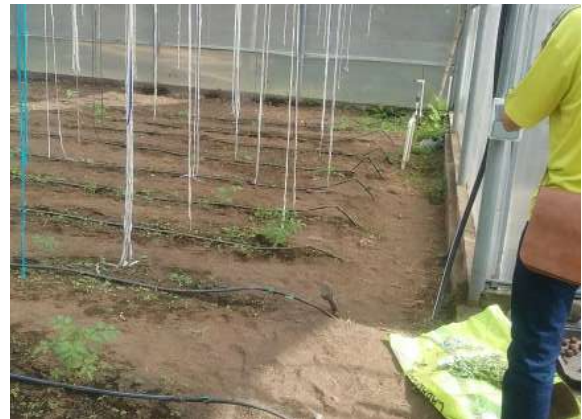
Ilustración 345. Bloque 55. Sistema de riego.
Fuente: Equipo de diagnóstico.

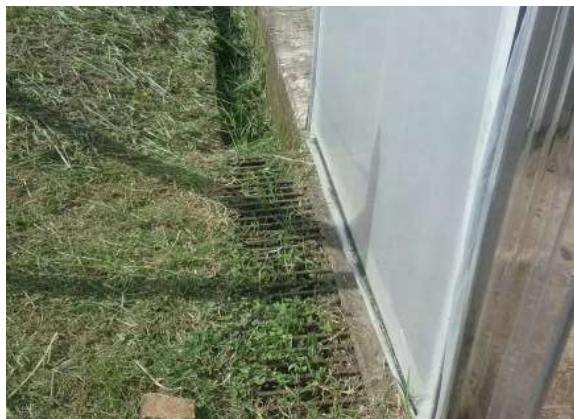
Este bloque tiene cunetas perimetrales para conducir las aguas lluvia hasta las cajas de inspección. Las canaletas no tienen rejillas y en algunos sitios están llenas de sedimentos.

Ilustración 346. Bloque 55. Cunetas perimetrales.
Fuente: Equipo de diagnóstico.

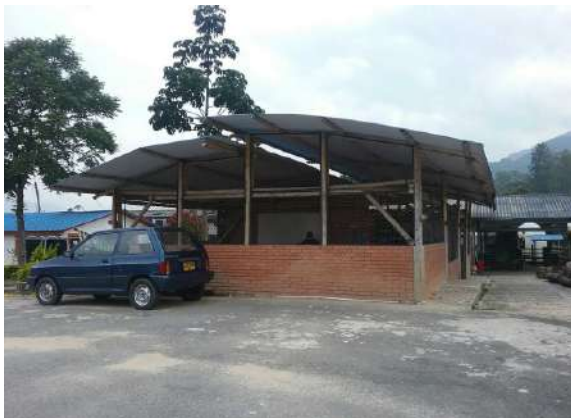
Cubierta a dos aguas en teja de zinc. No tiene sistema de recolección de aguas lluvia canaletas y bajantes.

Ilustración 351. Bloque 58. Cubierta a dos aguas en teja de zinc.
Fuente: Equipo de diagnóstico.

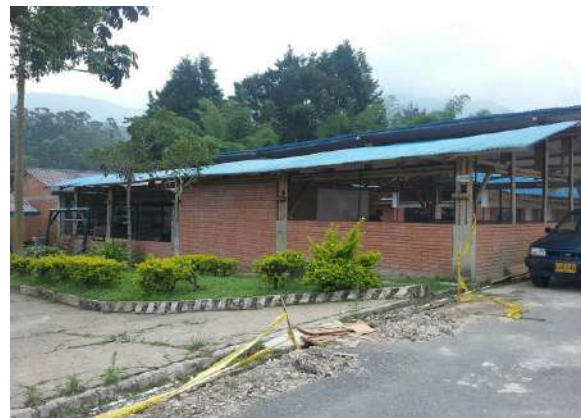
Ilustración 352. Bloque 58. Cubierta sin canaletas.
Fuente: Equipo de diagnóstico.

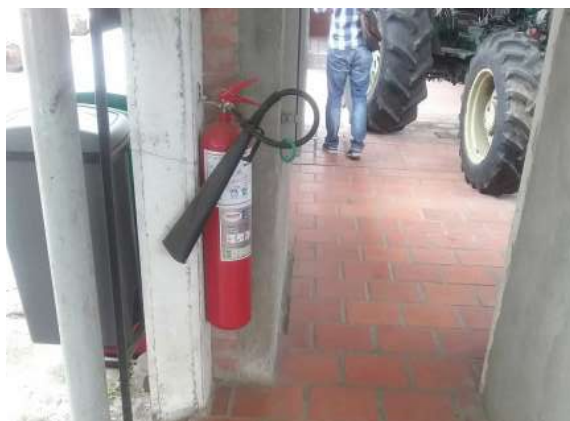
Extintor tipo Co2, funciona de manera correcta y su estado físico es bueno ubicado en la entrada del bloque. No tiene señalización.

Ilustración 353. Bloque 58. Extintor tipo Co2.
Fuente: Equipo de diagnóstico.

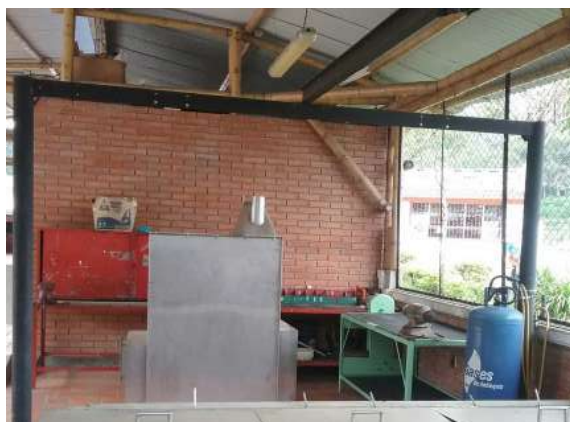
Tiene un cilindro de gas propano de 60 libras. No tiene señalización.

Ilustración 354. Bloque 58. Cilindro de 60 libras.
Fuente: Equipo de diagnóstico.

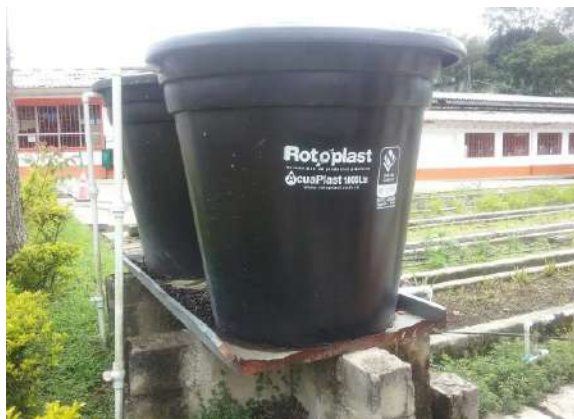
Tiene dos tanques de almacenamiento de agua de 1000 litros cada uno. Funcionan correctamente. El estado físico de las tuberías y las válvulas no es muy bueno.

Ilustración 356. Bloque 59. Tanques de 1000 litros.
Fuente: Equipo de diagnóstico.

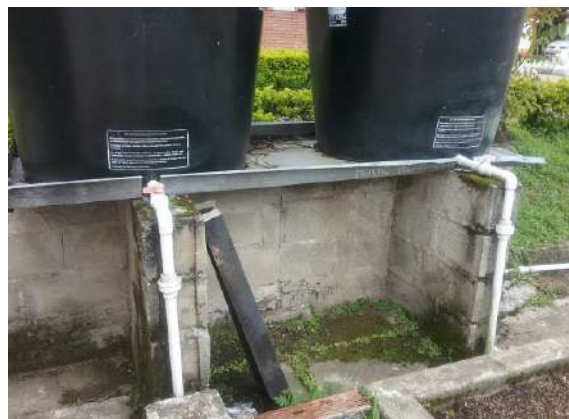
Ilustración 357. Bloque 59. Tubería pvc en mal estado.
Fuente: Equipo de diagnóstico.

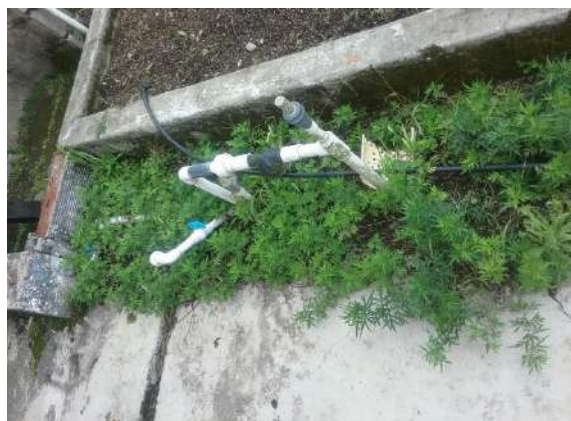
Estén en tubería pvc de 1/2". Funcionan de manera correcta y su estado físico es regular.

Ilustración 358. Bloque 59. Tubería pvc en mal estado.
Fuente: Equipo de diagnóstico.

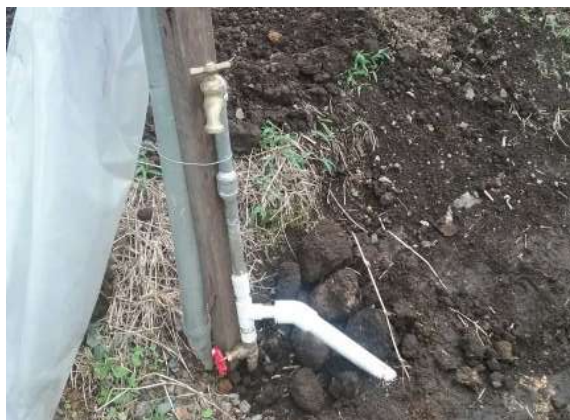
Están en tubería pvcp de 1/2". Funcionan de manera correcta y su estado físico no es bueno.

Ilustración 361. Bloque 61. Tuberías en mal estado.
Fuente: Equipo de diagnóstico.

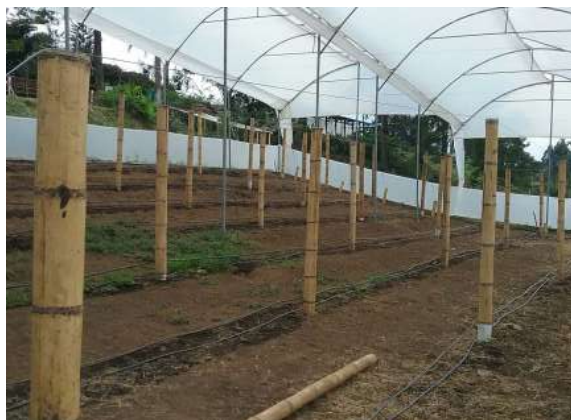
Sistema de riego. Funciona de manera correcta y su estado físico es bueno.

Ilustración 362. Bloque 61. Sistema de riego.
Fuente: Equipo de diagnóstico.

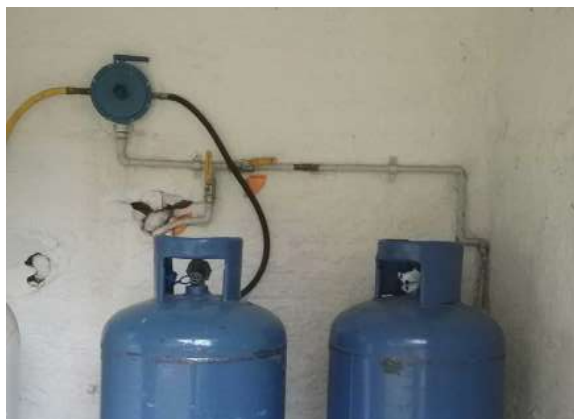
Tiene dos cilindros de gas de 60 libras y uno de aproximadamente 200 libras, para el abastecimiento de gas del restaurante del centro que está en el bloque 5.

Ilustración 366. Bloque 63. Cilindros de gas de 60 libras.
Fuente: Equipo de diagnóstico.

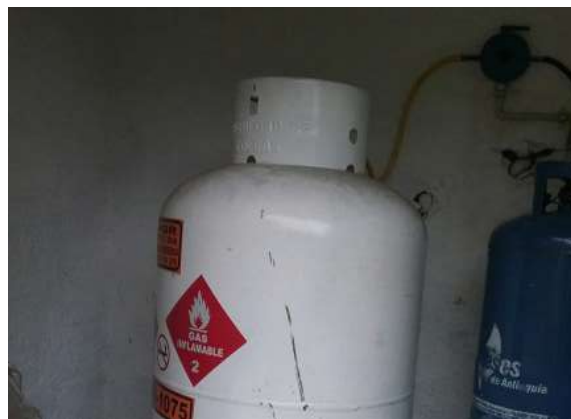
Ilustración 367. Bloque 63. Cilindro de gas de aproximadamente 200 libras.
Fuente: Equipo de diagnóstico.

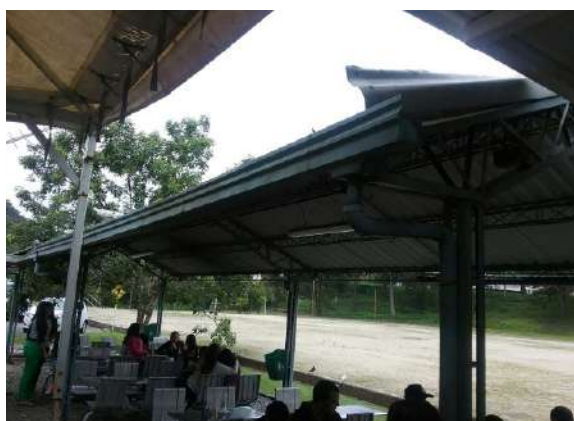
Cubierta a dos aguas en teja de termo acústica. Las canaletas están en mal estado.

Ilustración 370. Bloque 65. Canaletas de cubierta en mal estado.
Fuente: Equipo de diagnóstico.

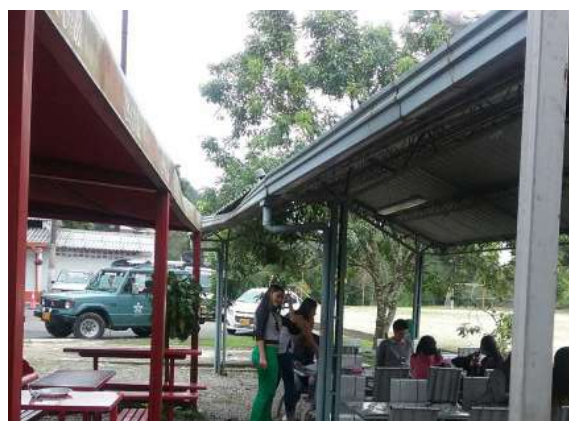
Ilustración 371. Bloque 65. Tubería en pvc de 3"
Fuente: Equipo de diagnóstico.

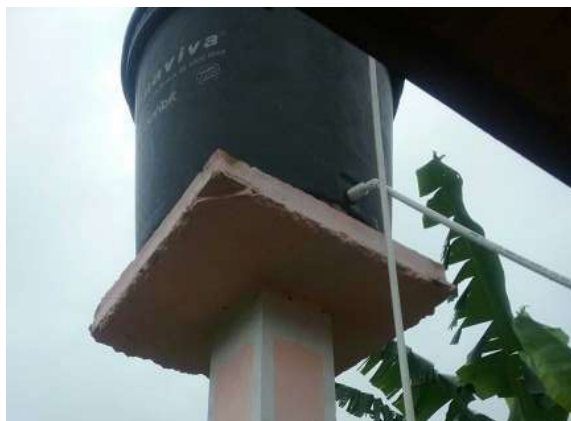
Tanque plástico de 1000 litros. Funciona de manera correcta y el estado físico de las tuberías está en mal estado.

Ilustración 373. Bloque 66. Tuberías en mal estado.
Fuente: Equipo de diagnóstico.

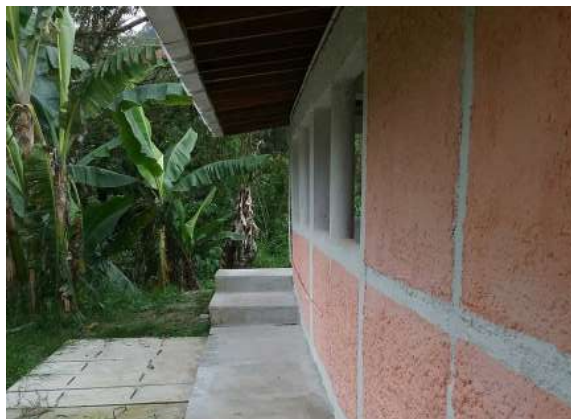
La red principal de este bloque está en tubería pvcp de diámetro 1/2" a la vista. No se encontró problemas de baja presión o daños en las tuberías. Funciona correctamente y su estado físico es malo.

Ilustración 374. Bloque 66. Tuberías pvcp de 1/2" a la vista.
Fuente: Equipo de diagnóstico.

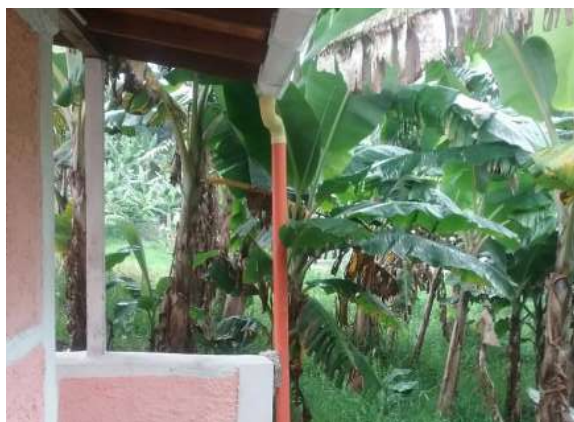
Cubierta en teja de barro tipo colonial a dos aguas. Tiene canaletas y bajantes para recolección de aguas lluvia. Funcionan de manera correcta y su estado físico es bueno.

Ilustración 375. Bloque 66. Bajantes de aguas lluvia.
Fuente: Equipo de diagnóstico.

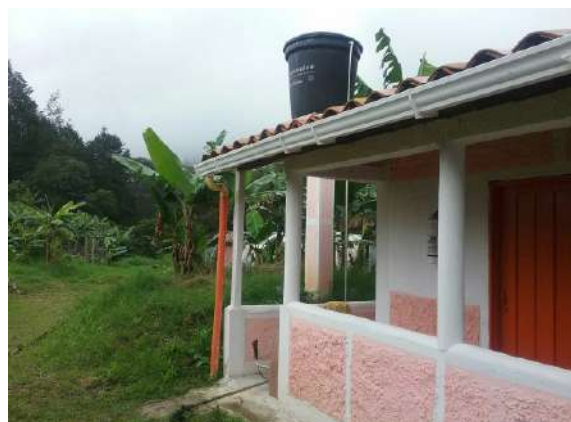
Ilustración 376. Bloque 66. Canaletas de aguas lluvia en buen estado.
Fuente: Equipo de diagnóstico.

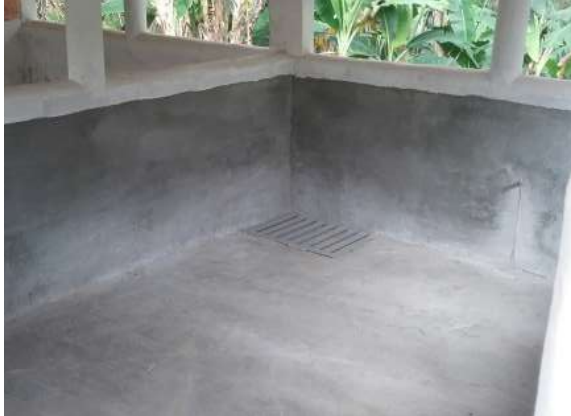
Los desagües de este bloque son unas rejillas de piso que funcionan como sumideros y conducen las aguas residuales a unas cajas de inspección que están en la parte posterior del bloque.

Ilustración 377. Bloque 66. Rejillas de piso.
Fuente: Equipo de diagnóstico.

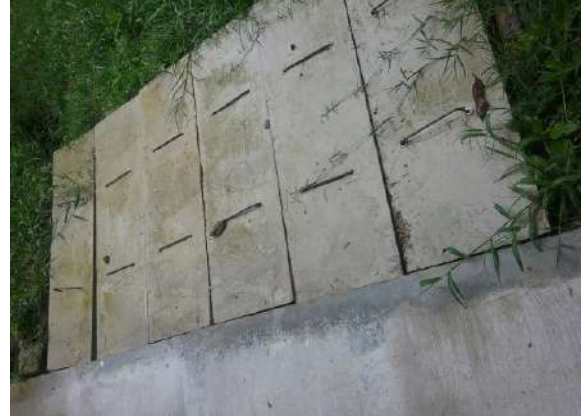
Ilustración 378. Bloque 66. Cajas de inspección.
Fuente: Equipo de diagnóstico.

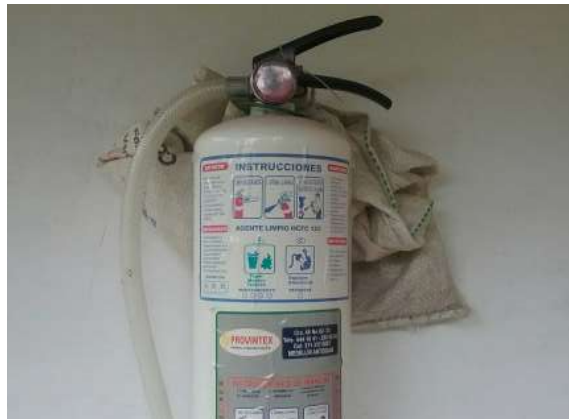
Extintor multipropósito sin señalización. Funciona de manera correcta y su estado físico es bueno.

Ilustración 379. Bloque 66. Extintor multipropósito.
Fuente: Equipo de diagnóstico.

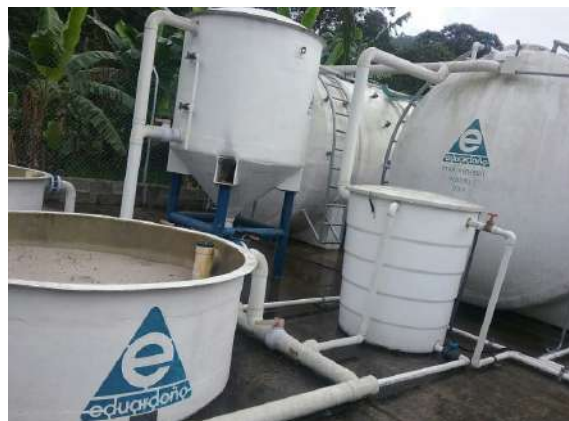
Ilustración 381. Bloque 67. Sistema de tratamiento de agua residual.
Fuente: Equipo de diagnóstico.

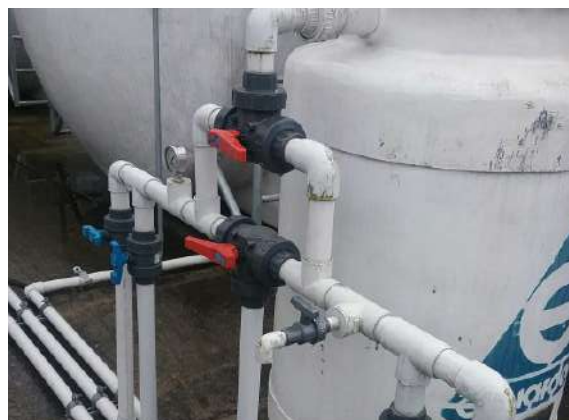
La red principal de este bloque está en tubería pvcp de diámetro 1/2" incrustada en piso. No se encontró problemas de baja presión o daños en las tuberías. Funciona correctamente y su estado físico es bueno.

Ilustración 383. Bloque 67. Tuberías funcionan de manera correcta.
Fuente: Equipo de diagnóstico.

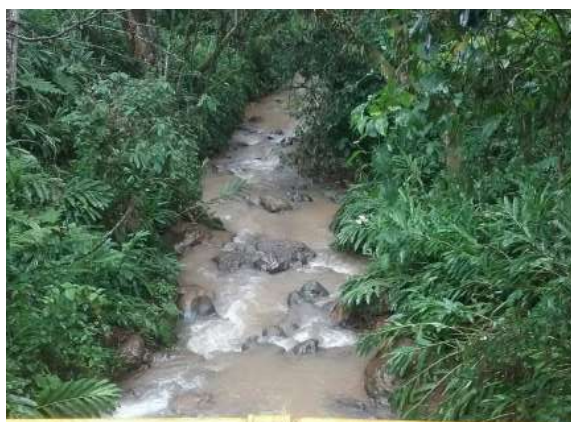
Las aguas negras son conducidas desde las cajas de inspección de los bloques del centro hasta los desarenadores y hacer la entrega a la PTAR (Planta de Tratamiento de Agua Residual). Las aguas tratadas son entregadas en una quebrada que cruza el por el centro.

Ilustración 384. Bloque 67. Quebrada donde se entregan las aguas tratadas.
Fuente: Equipo de diagnóstico.

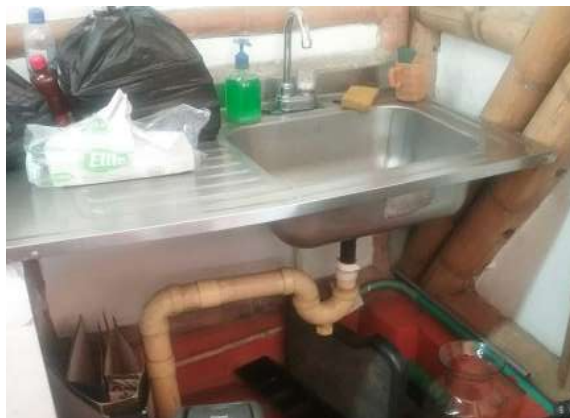
Están en tubería pvcp de diámetro 1/2" incrustada en piso. No se encontró problemas de baja presión o daños en las tuberías. Funciona correctamente y su estado físico es bueno.

Ilustración 386. Bloque 68. Instalaciones funcionando correctamente.
Fuente: Equipo de diagnóstico.

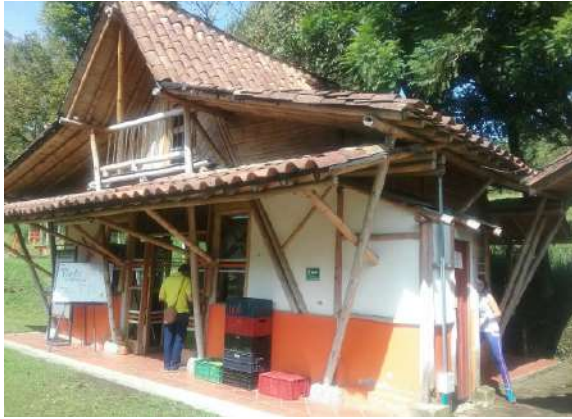
Cubierta a dos aguas en teja de barro tipo colonial. No tiene sistema de recolección de aguas lluvia.

Ilustración 387. Bloque 68. Cubierta en teja tipo colonial.
Fuente: Equipo de diagnóstico.

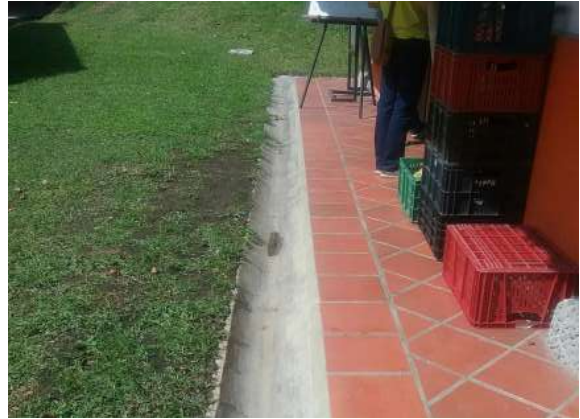
Ilustración 388. Bloque 68. Cuneta perimetral.
Fuente: Equipo de diagnóstico.

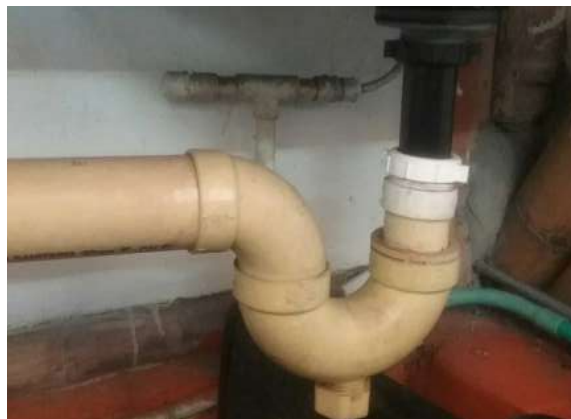
Las salidas sanitarias en lavaplatos y sifones de piso están en tubería pvc de 2". Funcionan de manera correcta, aunque no cumplen con especificaciones técnicas.

Ilustración 389. Bloque 68. Desagüe no cumple especificaciones técnicas.
Fuente: Equipo de diagnóstico.

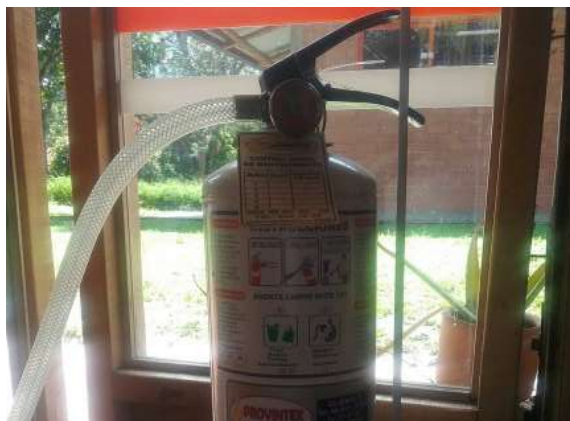
Ilustración 390. Bloque 68. Extintor multipropósito.
Fuente: Equipo de diagnóstico.

Extintor multipropósito en base de piso. Funciona correctamente y su estado físico es bueno.

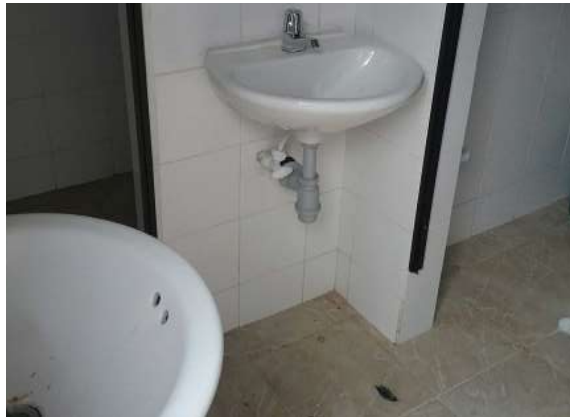
Ilustración 392. Bloque 69. Instalaciones funcionan de manera correcta.
Fuente: Equipo de diagnóstico.

Están en tubería pvcp de diámetro 1/2" incrustada en piso. No se encontró problemas de baja presión o daños en las tuberías. Funciona correctamente y su estado físico es bueno.

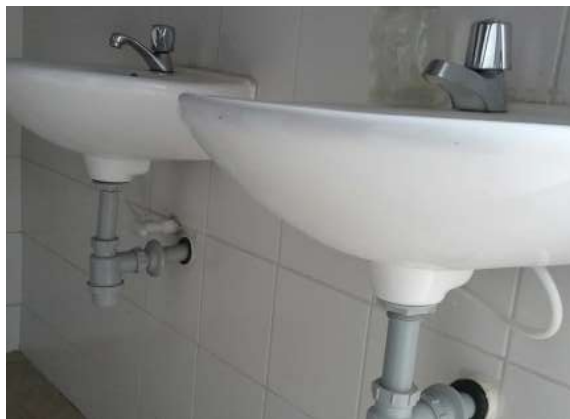
Ilustración 393. Bloque 69. Puntos hidráulicos con acoples plásticos.
Fuente: Equipo de diagnóstico.

Están en tubería pvcp de diámetro 1/2" incrustada en muros. Tienen acoples plásticos como es lo requerido. No se encontró problemas de baja presión o daños en las tuberías. Funciona correctamente y su estado físico es bueno.

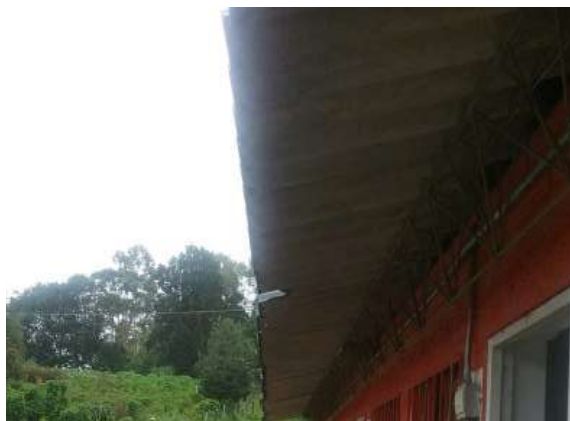
Ilustración 394. Bloque 69.
Fuente: Equipo de diagnóstico.

Cubierta en teja de asbesto cemento a dos aguas. No tiene sistema de recolección de aguas lluvia.

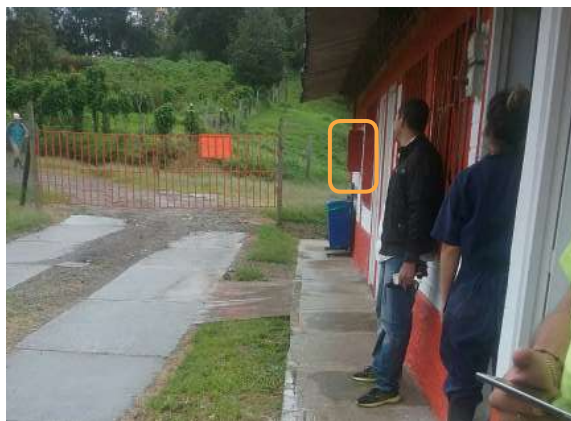
Ilustración 395. Bloque 69. Extintor multipropósito.
Fuente: Equipo de diagnóstico.

Extintor tipo multipropósito en gabinete soportado a muro. Funciona de manera correcta y su estado físico es bueno.

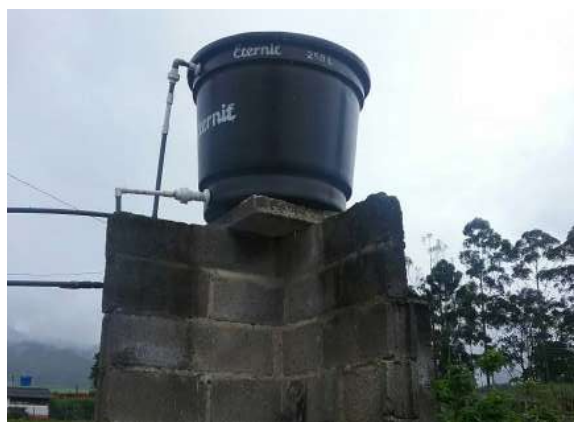
Se encontró un tanque elevado de capacidad 250 litros. Las tuberías pvcp de 1/2" de suministro del tanque están en malas condiciones al igual que las válvulas.

Ilustración 397. Bloque 70. Tanque plástico de 250 litro.
Fuente: Equipo de diagnóstico.

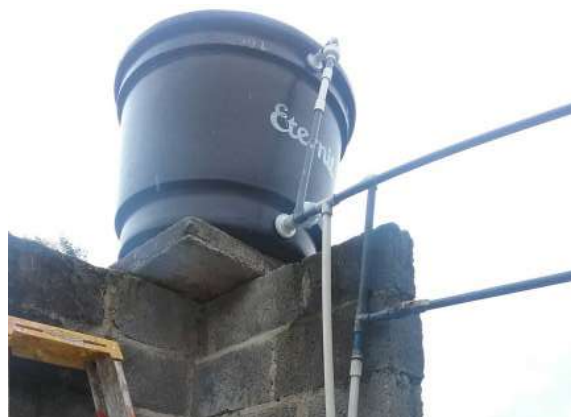
Ilustración 398. Bloque 70. Tubería pvcp en mal estado.
Fuente: Equipo de diagnóstico.

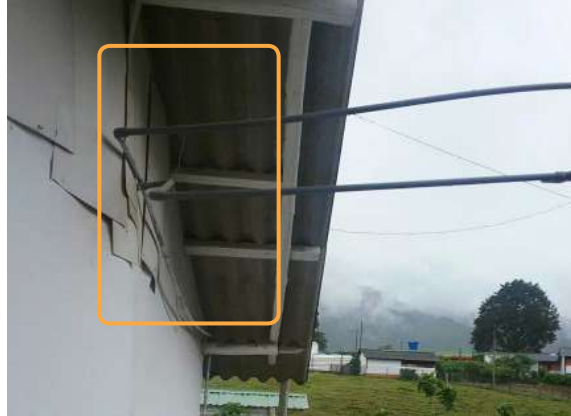
Ilustración 399. Bloque 70. Tubería pvcp deformada.
Fuente: Equipo de diagnóstico.

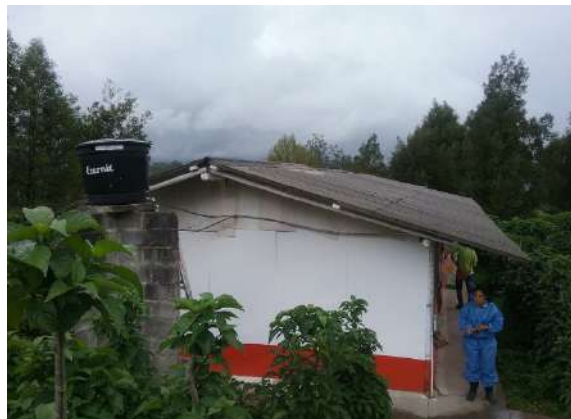
Cubierta en teja de asbesto cemento a dos aguas. No tiene sistema de recolección de aguas lluvia.

Ilustración 400. Bloque 70. Cubierta a dos aguas.
Fuente: Equipo de diagnóstico.

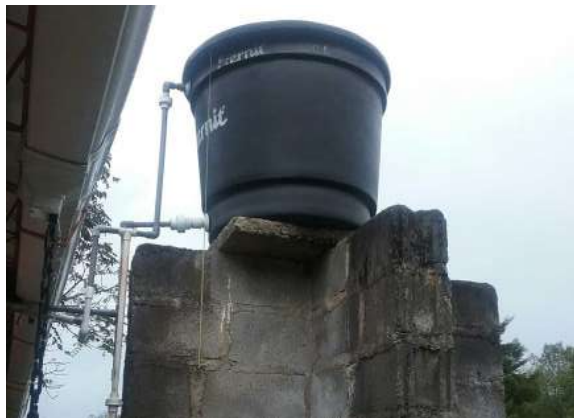
Se encontró un tanque elevado de capacidad 250 litros. Las tuberías pvcp de 1/2" de suministro del tanque están en malas condiciones al igual que las válvulas de control del suministro del tanque.

Ilustración 402. Bloque 71. Tanque elevado de 250 litros.
Fuente: Equipo de diagnóstico.

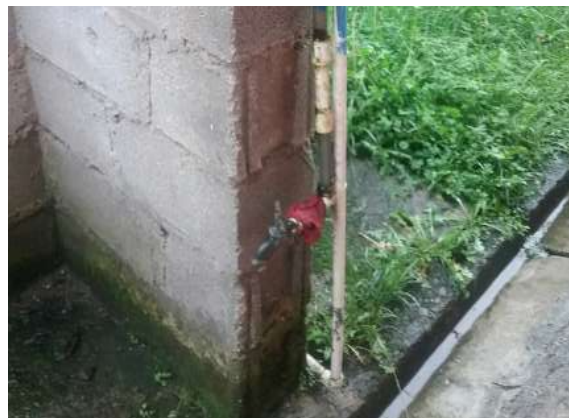
Ilustración 403. Bloque 71. Instalaciones en mal estado.
Fuente: Equipo de diagnóstico.

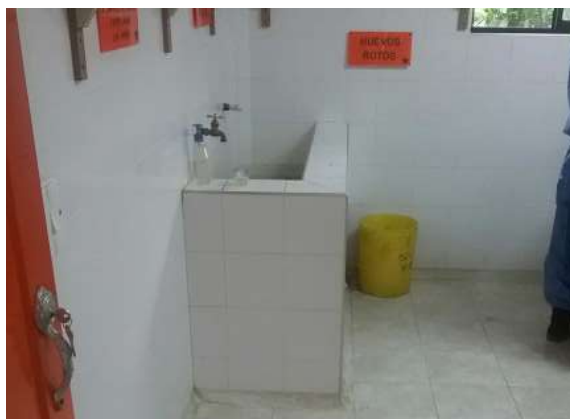
Ilustración 404. Bloque 71. Instalaciones interiores presentan baja presión
Fuente: Equipo de diagnóstico.
