DIAGNÓSTICO I N T E G R A L

LA SALADA / Vol. 5

Centro de los recursos renovables naturales La Salada

SERVICIO NACIONAL DE APRENDIZAJE - SENA

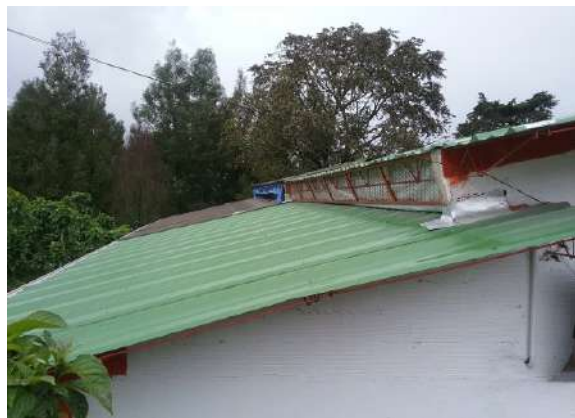
Cubierta en teja pvc a dos aguas. Tiene sistema de recolección de aguas lluvia, canaletas y cadena plástica para evitar la caída libre de las aguas lluvia.

Ilustración 405. Bloque 71. Cubierta en teja pvc.
Fuente: Equipo de diagnóstico.

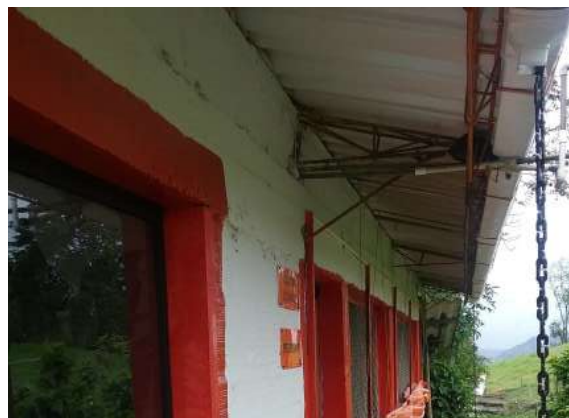
Ilustración 406. Bloque 71. Canaletas y cadenas plásticas para manejo de aguas lluvia.
Fuente: Equipo de diagnóstico.

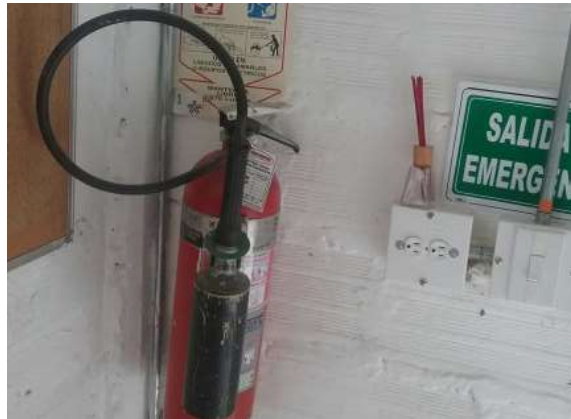
Se encontró un extintor tipo Co₂, no corresponde al tipo de fuego que se podría presentar en este bloque.

Ilustración 407. Bloque 71. Extintor tipo Co₂.
Fuente: Equipo de diagnóstico.

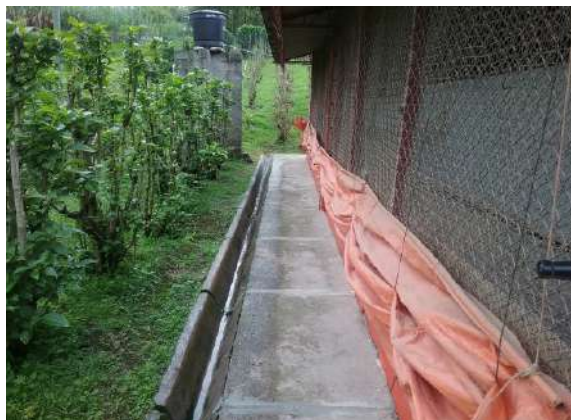
Se encontró un tanque elevado de capacidad 250 litros. Las tuberías pvcp de 1/2" de suministro del tanque están en malas condiciones al igual que las válvulas de corte.

Ilustración 409. Bloque 72. Tanque de 250 litros.
Fuente: Equipo de diagnóstico.

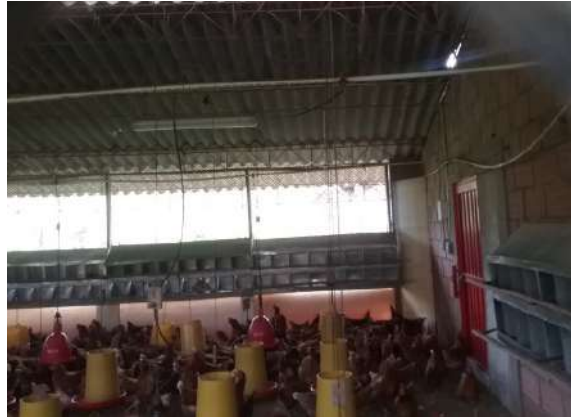
La red principal de este bloque está en tubería pvcp de diámetro 1/2" viene del tanque elevado. El funcionamiento es regular y el estado físico de las tuberías es malo.

Ilustración 410. Bloque 72. Tuberías pvcp de 1/2" en mal estado.
Fuente: Equipo de diagnóstico.

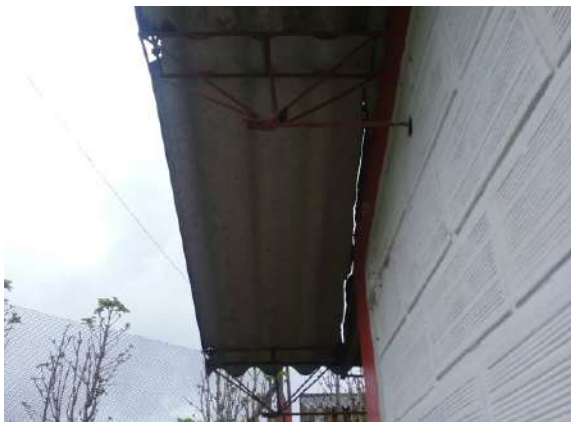
Cubierta en tejas de asbesto cemento a dos aguas. No tiene sistema de recolección de aguas lluvia.

Ilustración 411. Bloque 72. Tejas en mal estado.
Fuente: Equipo de diagnóstico.

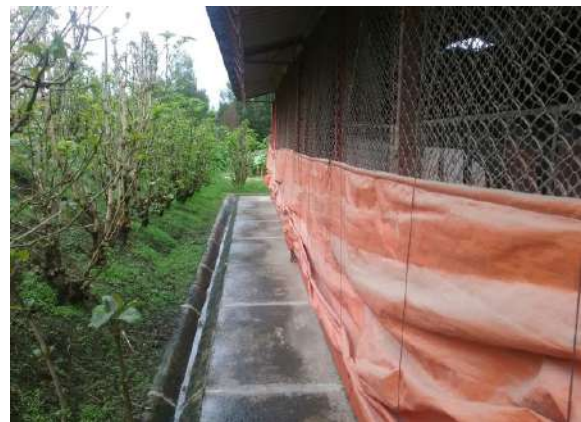
Ilustración 412. Bloque 72. Cubierta sin canaletas de aguas lluvia.
Fuente: Equipo de diagnóstico.

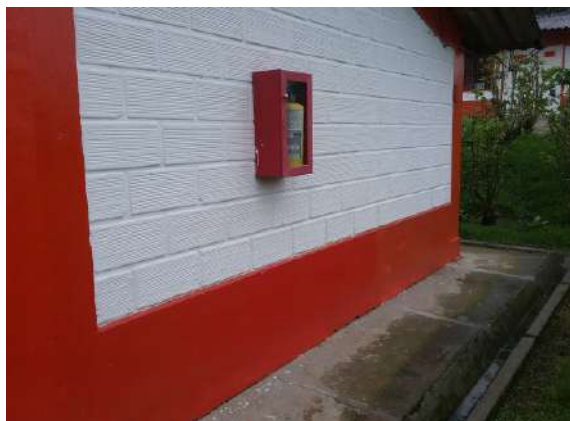
Se encontró un extintor multipropósito en gabinete sin señalización. Funcionan de manera correcta y su estado físico es bueno.

Ilustración 413. Bloque 72. Extintor multipropósito.
Fuente: Equipo de diagnóstico.

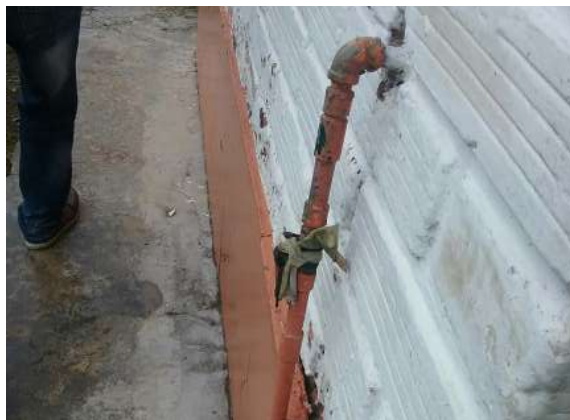
La red principal de este bloque está en tubería pvcp de diámetro 1/2" incrustada en piso. No se encontró problemas de baja presión o daños en las tuberías. Funciona correctamente y su estado físico es bueno.

Ilustración 415. Bloque 72. Red principal acero galvanizado.
Fuente: Equipo de diagnóstico.

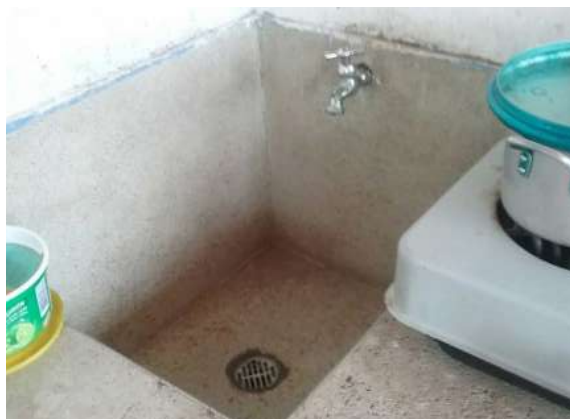
Están en tubería pvcp de diámetro 1/2" incrustada en muros y en piso. No se encontró problemas de baja presión o daños en las tuberías. Funciona correctamente y su estado físico es bueno.

Ilustración 416. Bloque 72. Instalaciones interiores funcionan de manera correcta.
Fuente: Equipo de diagnóstico.

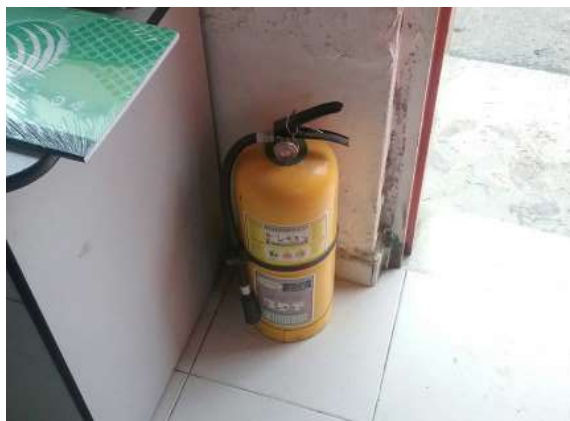
Se encontró un extintor multipropósito tipo ABC. No tiene señalización ni soportes de muro.

Ilustración 417. Bloque 72. Extintor multipropósito.
Fuente: Equipo de diagnóstico.

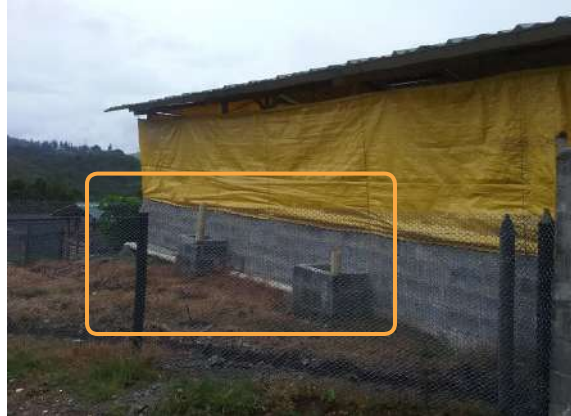
Tiene un sistema para la evacuación de las heces de los porcinos. Funcionan de manera correcta

Ilustración 419. Bloque 74. Sistema de residuos de porcinos.
Fuente: Equipo de diagnóstico.

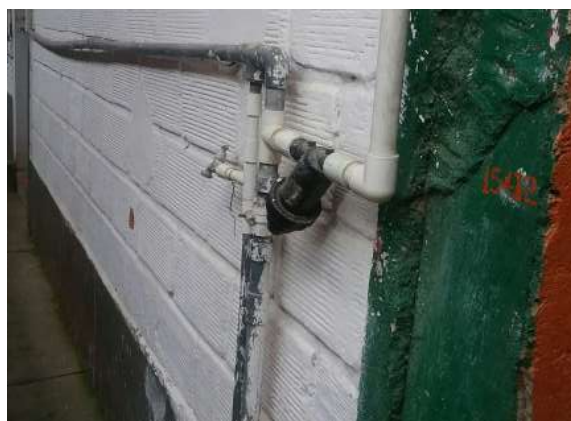
La red principal de este bloque está en tubería pvcp de diámetro 1/2" a la vista. No se encontró problemas de baja presión o daños en las tuberías. Funciona correctamente y su estado físico es malo.

Ilustración 422. Bloque 76. Tuberías en mal estado.
Fuente: Equipo de diagnóstico.

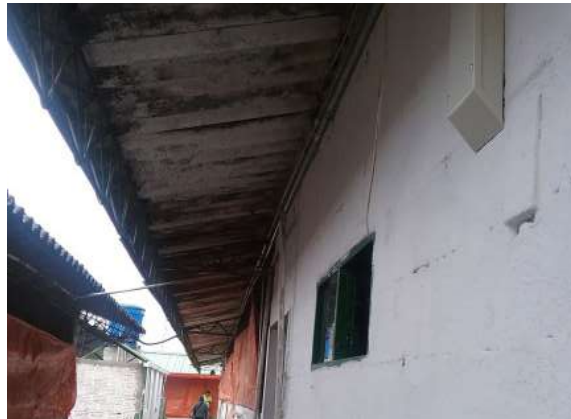
Cubierta en teja de asbesto cemento a dos aguas. No tiene sistema de recolección de aguas lluvia.

Ilustración 423. Bloque 76. Cubierta con canaletas.
Fuente: Equipo de diagnóstico.

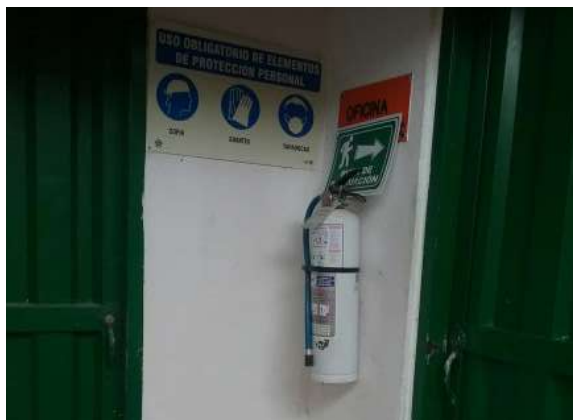
Se encontró un extintor multipropósito en la entrada de la oficina de porcicultura y un extintor tipo Co2 que no corresponde al uso del bloque.

Ilustración 424. Bloque 76 extintor multipropósito.
Fuente: Equipo de diagnóstico.

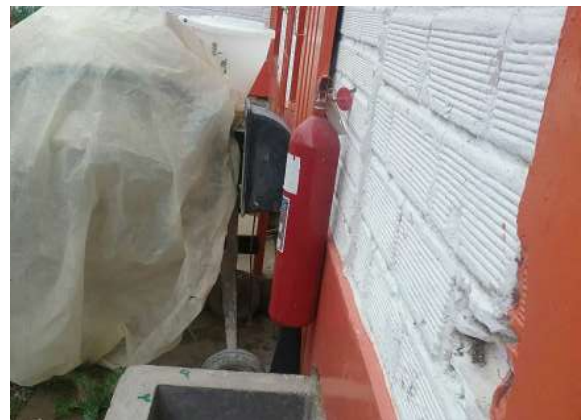
Ilustración 425. Bloque 76. Extintor tipo Co2.
Fuente: Equipo de diagnóstico.

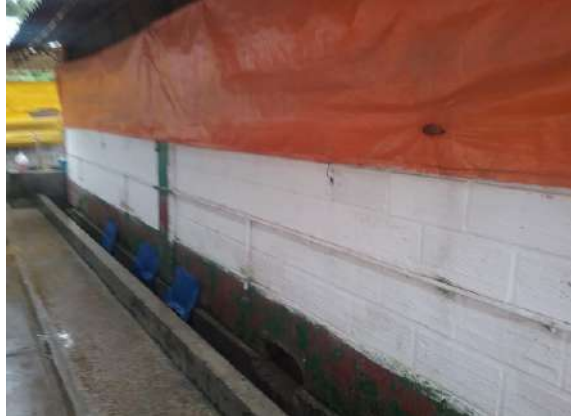
Ilustración 427. Bloque 77.
Fuente: Equipo de diagnóstico.

La red principal de este bloque está en tubería pvcp de diámetro 1/2" a la vista. No se encontró problemas de baja presión o daños en las tuberías. Funciona correctamente y su estado físico es malo.

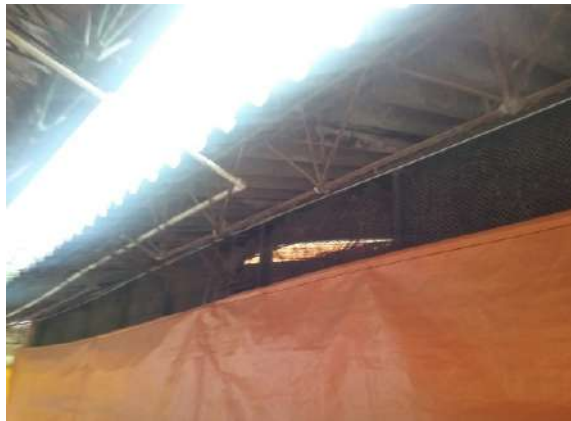
Cubierta en teja de asbesto cemento a dos aguas. No tiene sistema de recolección de aguas lluvia.

Ilustración 428. Bloque 77. Cubierta sin canaletas de aguas lluvia.
Fuente: Equipo de diagnóstico.

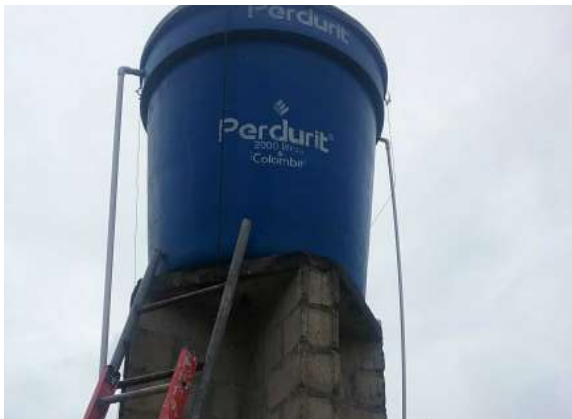
Se encontró un tanque elevado de capacidad 2000 litros. Las tuberías pvcp de 3/8" de suministro del tanque están en malas condiciones al igual que las válvulas de corte.

Ilustración 430. Bloque 78. Tanque elevado de 2000 litros.
Fuente: Equipo de diagnóstico.

- Se recomienda el cambio de las tuberías pvcp de 3/8" que suministran el agua de los tanques ya que no están en buenas condiciones, se deben instalar soportes para evitar daños en las tuberías.

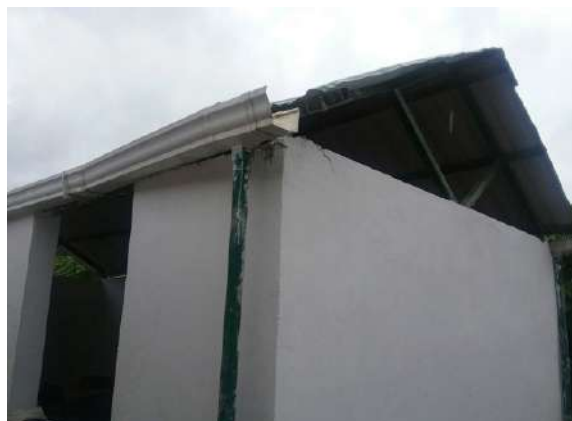
Ilustración 432. Bloque 78. Cubierta.
Fuente: Equipo de diagnóstico.

Cubierta en teja de asbesto cemento a dos aguas. No tiene sistema de recolección de aguas lluvia.

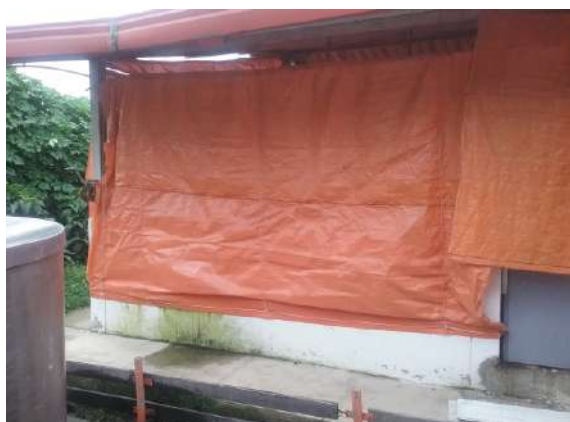
Cubierta a dos aguas en teja termo acústica. Las canaletas para recolección de aguas lluvia están en mal estado.

Ilustración 434. Bloque 79. Canaletas en mal estado.
Fuente: Equipo de diagnóstico.

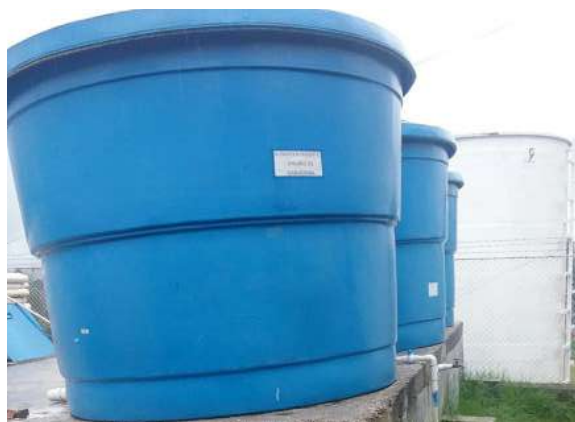
Se encontró un tanque con una capacidad de 45 M3, en mampostería, tres tanques plásticos con capacidad de 5 M3, cada uno y un tanque de 20 M3, en fibra de vidrio para la reserva y suministro del centro en su totalidad.

Ilustración 438. Bloque 82. Tanque de almacenamiento de agua potable capacidad 45.000 litros.
Fuente: Equipo de diagnóstico.

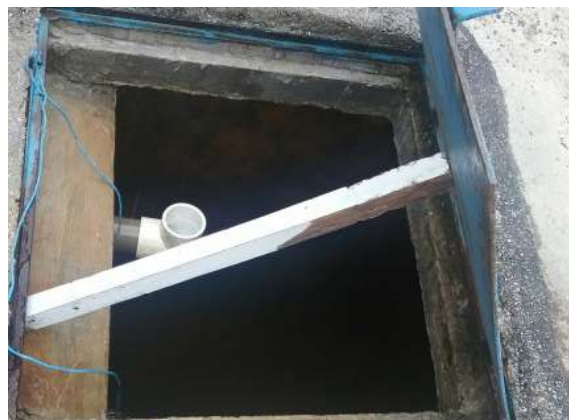
Ilustración 439. Bloque 82. Compuerta de acceso al tanque de 45.000 litros.
Fuente: Equipo de diagnóstico.

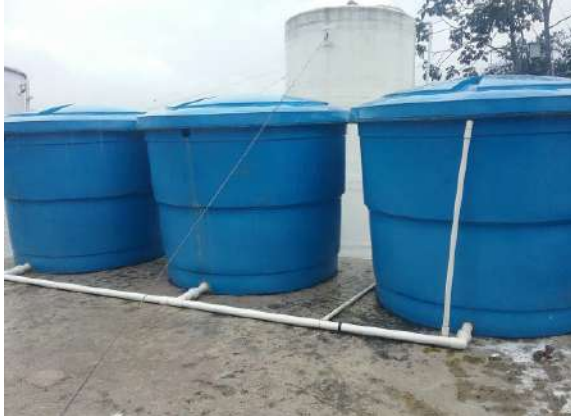
Ilustración 440. Bloque 82. Tanques plásticos de 5.000 litros.
Fuente: Equipo de diagnóstico.

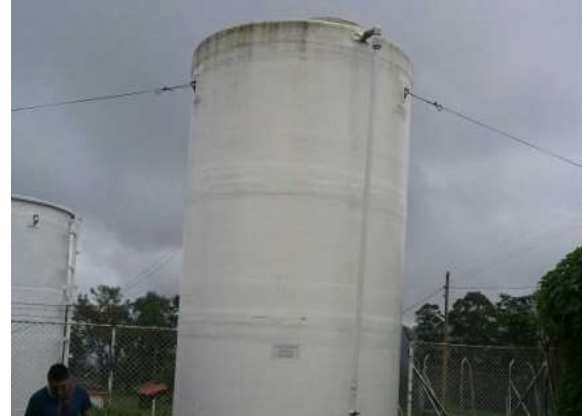
Ilustración 441. Bloque 82. Tanque de fibra de vidrio capacidad 20.000 litros.
Fuente: Equipo de diagnóstico.

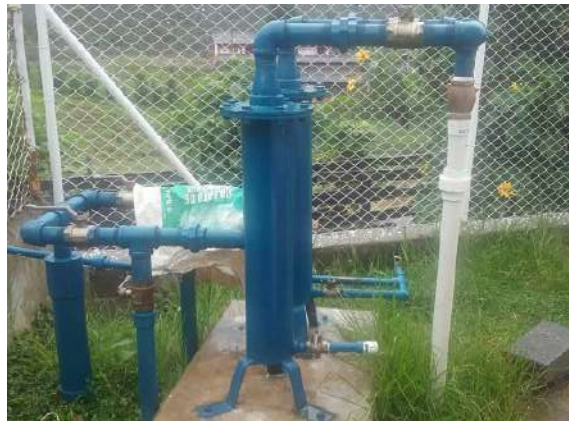
La red principal de este bloque está en tubería en acero galvanizado de 2". El agua es tomada de la quebrada la MINA, ubicada a una distancia aproximada de 4 kilómetros.

Ilustración 442. Bloque 80. Recibo de agua de la quebrada la Mina.
Fuente: Equipo de diagnóstico.

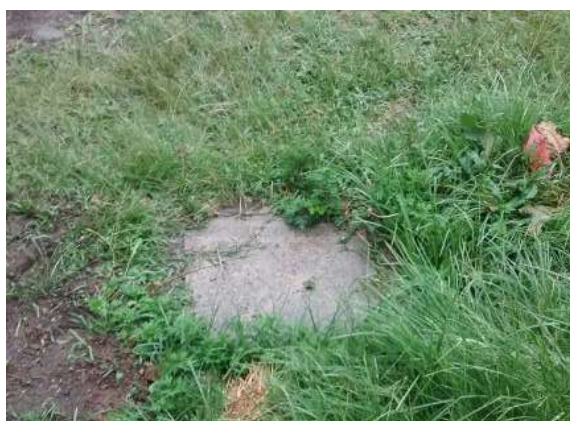
La red principal de este bloque está en tubería pvcp de diámetro 1/2" incrustada en piso. No se encontró problemas de baja presión o daños en las tuberías. Funciona correctamente y su estado físico es bueno. Se encontró un registro de corte general del suministro de agua.

Ilustración 447. Bloque 85. Registro general de corte.
Fuente: Equipo de diagnóstico.

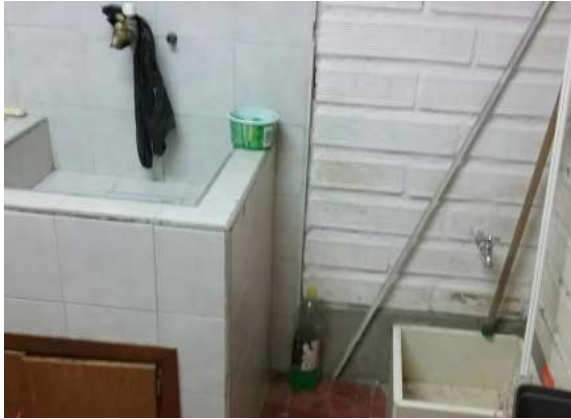
Están en tubería pvcp de diámetro 1/2" incrustada en muros y en piso. No se encontró problemas de baja presión o daños en las tuberías. Funciona correctamente y su estado físico es bueno.

Ilustración 448. Bloque 85. Instalaciones funcionando de manera correcta.
Fuente: Equipo de diagnóstico.

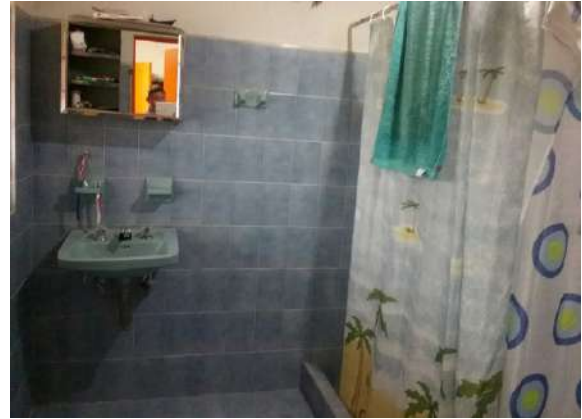
Ilustración 449. Bloque 85. Instalaciones incrustadas en muros.
Fuente: Equipo de diagnóstico.

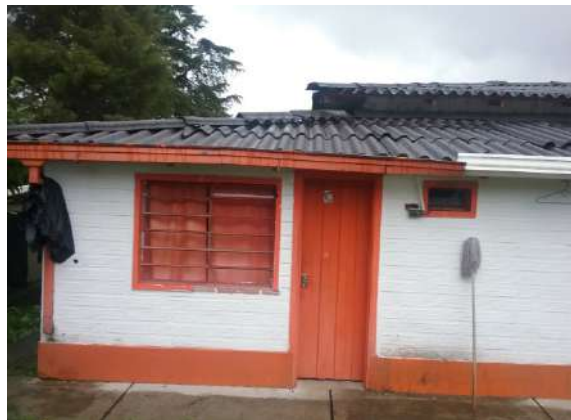
Cubierta en teja de asbesto cemento a dos aguas. El sistema de recolección de aguas lluvia está deteriorado y hay zonas que no tiene canaletas y bajantes.

Ilustración 450. Bloque 85. Cubierta.
Fuente: Equipo de diagnóstico.

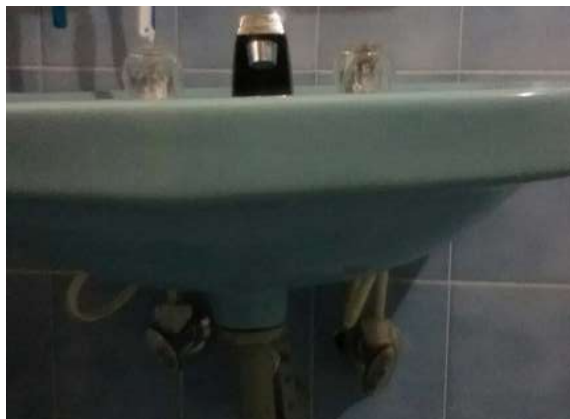
Están en tubería pvcp de diámetro 1/2" incrustada en muros. Tienen acoples plásticos como es lo requerido. No se encontró problemas de baja presión o daños en las tuberías. Funciona correctamente y su estado físico es bueno.

Ilustración 451. Bloque 85. Tubería pvcp de 1/2", incrustada en pared
Fuente: Equipo de diagnóstico.

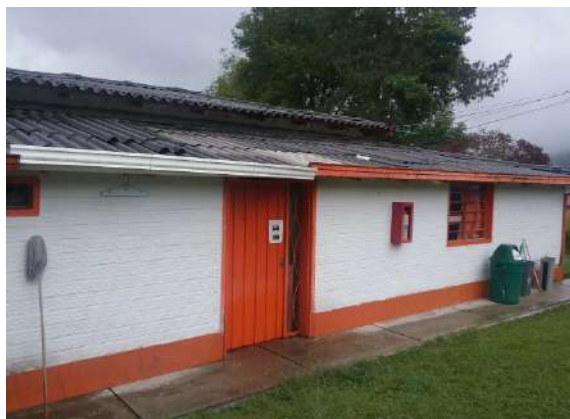
Se encontró un extintor contra incendio en el exterior del bloque, en gabinete. Funciona de manera correcta y su estado físico es bueno.

Ilustración 452. Bloque 85. Extintor multipropósito.
Fuente: Equipo de diagnóstico.

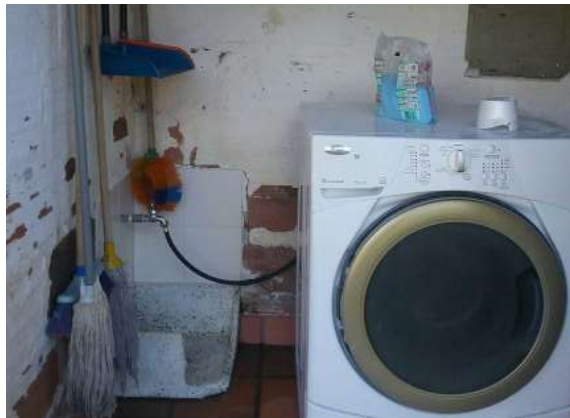
La red principal de este bloque está en tubería pvcp de diámetro 1/2" incrustada en piso. No se encontró problemas de baja presión o daños en las tuberías. Funciona correctamente y su estado físico es bueno.

Ilustración 456. Bloque 88. Instalaciones principales funcionando de manera correcta.
Fuente: Equipo de diagnóstico.

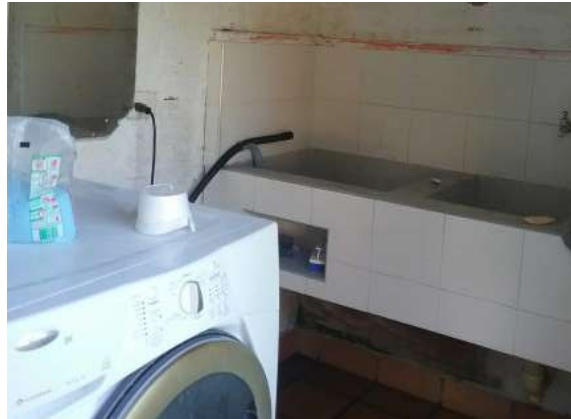
Las aguas negras están enterradas en el suelo y no son inspeccionables. Funcionan de manera correcta, no se encontró anomalías en su funcionamiento.

Ilustración 457. Bloque 88. Desagües de 2" en tubería pvc.
Fuente: Equipo de diagnóstico.

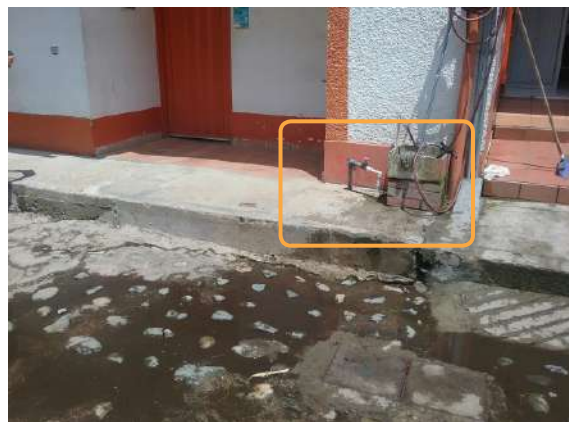
La red principal de este bloque está en tubería pvcp de diámetro 1/2" incrustada en piso. No se encontró problemas de baja presión o daños en las tuberías. Funciona correctamente y su estado físico es bueno.

Ilustración 465. Bloque 92. Tuberías en pvcp de 1/2".
Fuente: Equipo de diagnóstico.

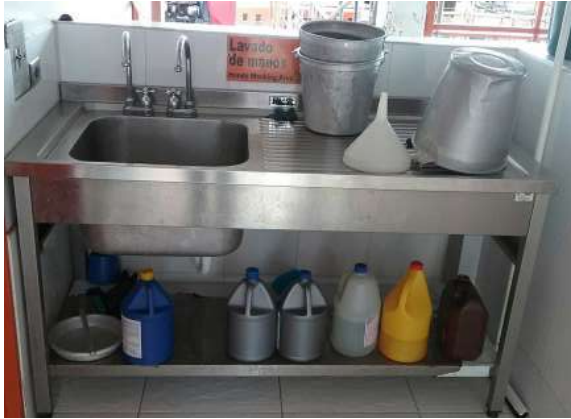
Están en tubería pvcp de diámetro 1/2" incrustada en muros y en piso. No se encontró problemas de baja presión o daños en las tuberías. Funciona correctamente y su estado físico es bueno.

Ilustración 466. Bloque 92. Instalaciones interiores en buen estado.
Fuente: Equipo de diagnóstico.

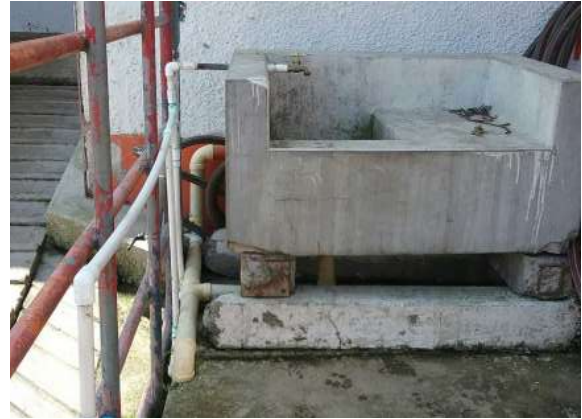
Ilustración 467. Bloque 92. Tuberías pvcp de 1/2" a la vista.
Fuente: Equipo de diagnóstico.

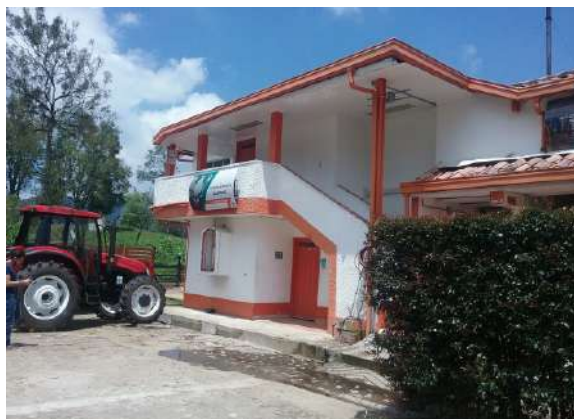
Cubierta en teja de asbesto cemento a dos aguas. Tiene sistema de recolección de aguas lluvia, funcionan de manera correcta y su estado físico es bueno.

Ilustración 469. Bloque 92. Cubierta.
Fuente: Equipo de diagnóstico.

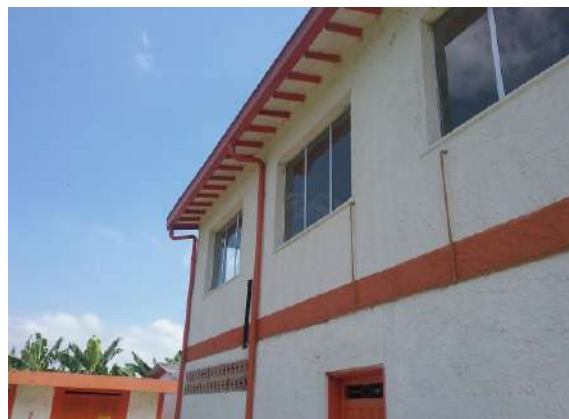
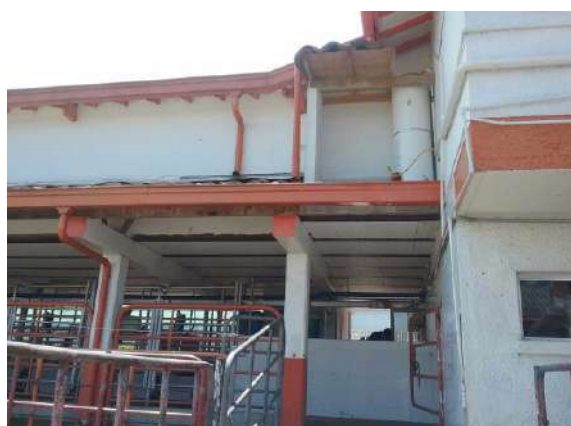
Ilustración 470. Bloque 92. Bajantes de aguas lluvia.
Fuente: Equipo de diagnóstico.

Ilustración 471. Bloque 92. Bajantes de aguas lluvia.
Fuente: Equipo de diagnóstico.

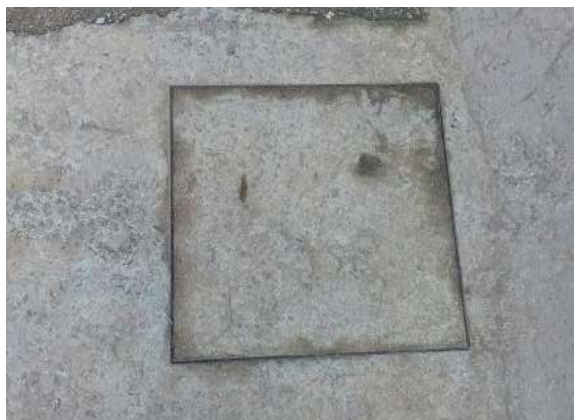
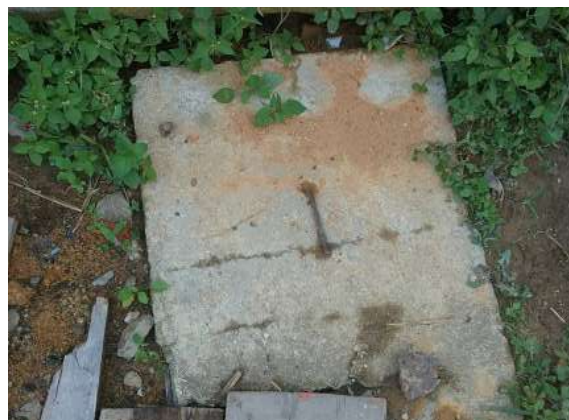
Las aguas negras están enterradas en el suelo y no son inspeccionables. Funcionan de manera correcta, no se encontró anomalías en su funcionamiento.

Ilustración 472. Bloque 92. Caja de inspección.
Fuente: Equipo de diagnóstico.

Ilustración 473. Bloque 92. Caja de inspección.
Fuente: Equipo de diagnóstico.

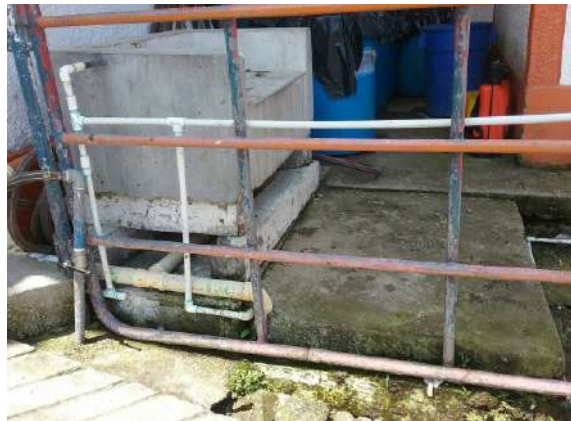
Las salidas sanitarias en retretes están en tubería pvc de 4", en lavamanos, lavaplatos y sifones de piso están en tubería pvc de 2". Funcionan de manera correcta.

Se encontró que la salida sanitaria del lavadero que está en la parte posterior del bloque no cumple con especificaciones técnicas de instalación.

Ilustración 474. Bloque 92. Salida sanitaria de 2".
Fuente: Equipo de diagnóstico.

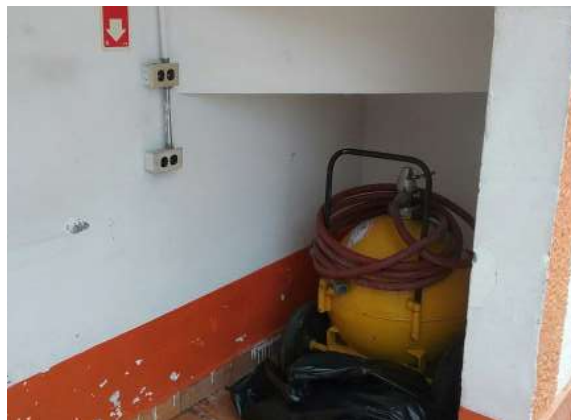
Se encontró un extintor multipropósito tipo satélite móvil, bajo una escalera. Funciona de manera correcta y su estado físico es bueno.

Ilustración 475. Bloque 92. Extintor multipropósito tipo satélite.
Fuente: Equipo de diagnóstico.

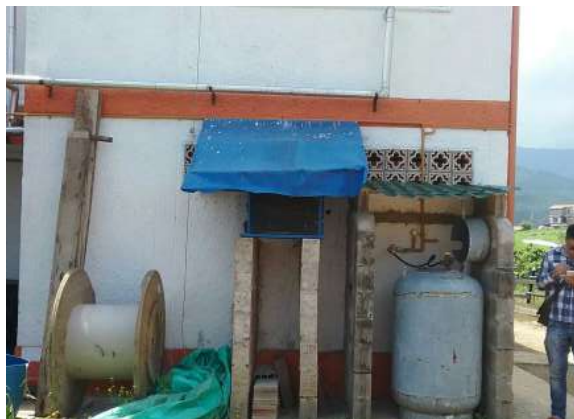
Se encontró un cilindro de gas de 250 libras, en un nicho de mampostería sin puerta, en el exterior del bloque. Este cilindro es usado para el funcionamiento del cuarto de caldera.

Ilustración 476. Bloque 92. Cilindro de gas de 250 libras.
Fuente: Equipo de diagnóstico.

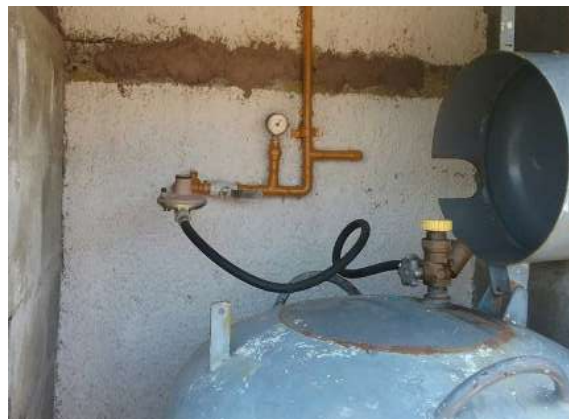
Se encontraron instalaciones en tubería de cobre de diámetro 3/8", pintadas de color amarillo ocre. Funcionan de manera correcta y su estado físico es bueno.

Ilustración 477. Bloque 92. Instalaciones de gas.
Fuente: Equipo de diagnóstico.

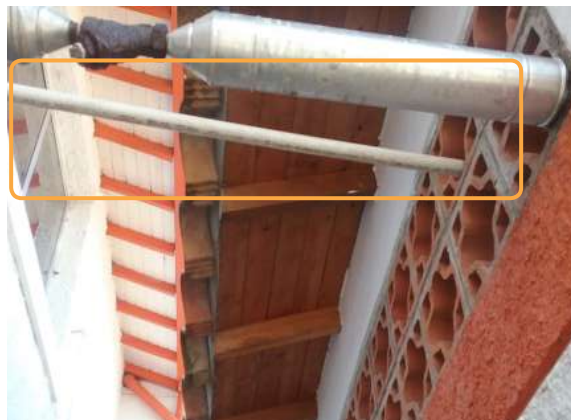
La red principal de este bloque está en tubería pvcp de diámetro 1/2" a la vista. No se encontró problemas de baja presión o daños en las tuberías. Funciona correctamente y su estado físico es bueno.

Ilustración 479. Bloque 93. Tubería pvcp de 1/2".
Fuente: Equipo de diagnóstico.

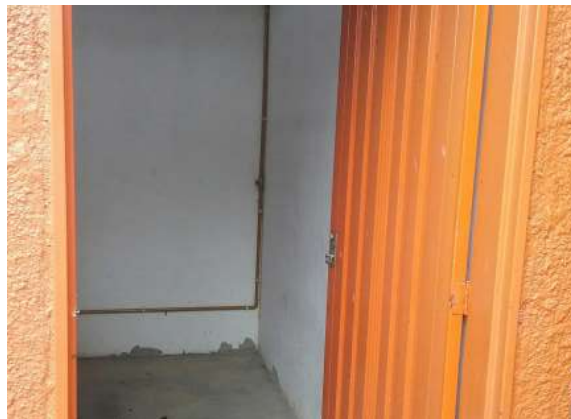
Se encontró una tubería en cobre de diámetro 3/8". Funciona de manera correcta y su estado físico es bueno.

Ilustración 480. Bloque 93. Instalación de gas en tubería de cobre de 3/8".
Fuente: Equipo de diagnóstico.

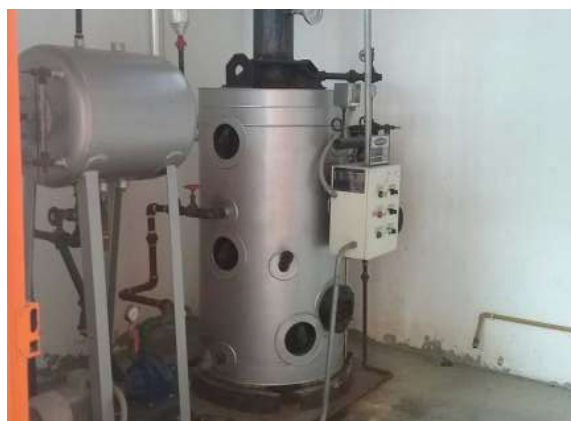
Se encontró una caldera para el funcionamiento del bloque de lácteos. Funciona de manera correcta y su estado físico es bueno.

Ilustración 481. Bloque 93. Cuarto de calderas.
Fuente: Equipo de diagnóstico.

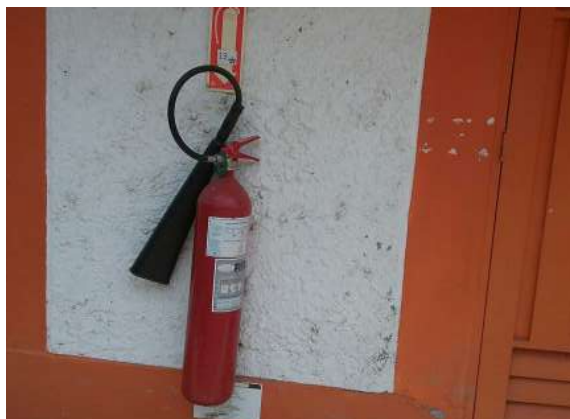
Se encontró un extintor tipo Co2. Funciona de manera correcta y su estado físico es bueno.

Ilustración 483. Bloque 94. Extintor tipo Co2.
Fuente: Equipo de diagnóstico.

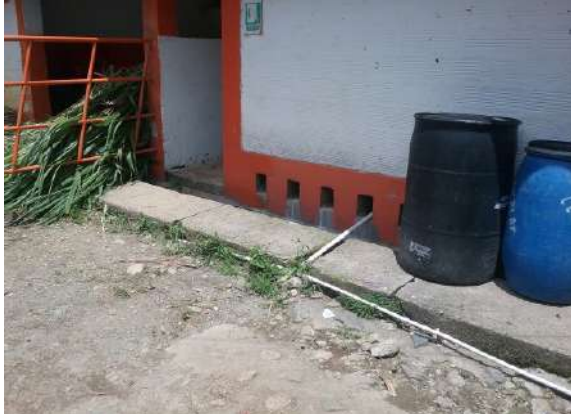
La red principal de este bloque está en tubería pvcp de diámetro 1/2" a la vista. No se encontró problemas de baja presión o daños en las tuberías. Funciona correctamente y su estado físico es malo.

Ilustración 485. Bloque 95. Tubería pvcp de 1/2".
Fuente: Equipo de diagnóstico.

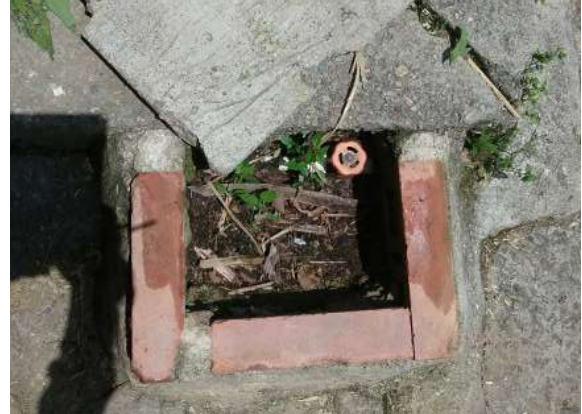
Ilustración 486. Bloque 95. Registro de corte general del suministro del bloque.
Fuente: Equipo de diagnóstico.

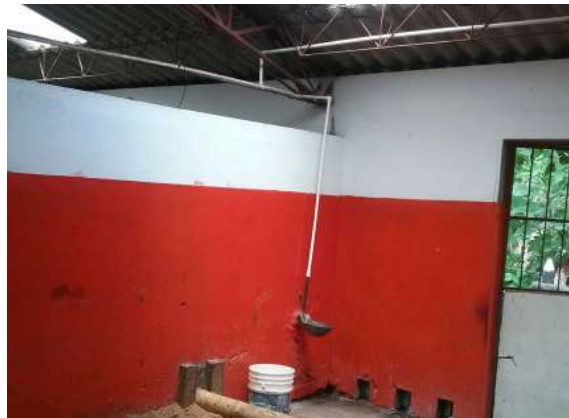
Están en tubería pvcp de diámetro 1/2" a la vista. No se encontró problemas de baja presión o daños en las tuberías. Funciona correctamente y su estado físico es regular.

Ilustración 487. Bloque 95. Tubería pvcp de 1/2" a la vista.
Fuente: Equipo de diagnóstico.

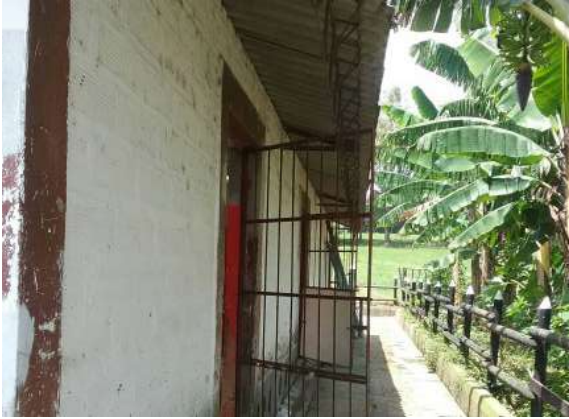
Cubierta en teja de asbesto cemento a dos aguas. Tiene sistema de recolección de aguas lluvia en la parte frontal, en la parte posterior no tiene canaletas ni bajantes. Las aguas son conducidas hasta los sumideros de aguas lluvia.

Ilustración 488. Bloque 95. Cubierta sin canaletas de aguas lluvia.
Fuente: Equipo de diagnóstico.

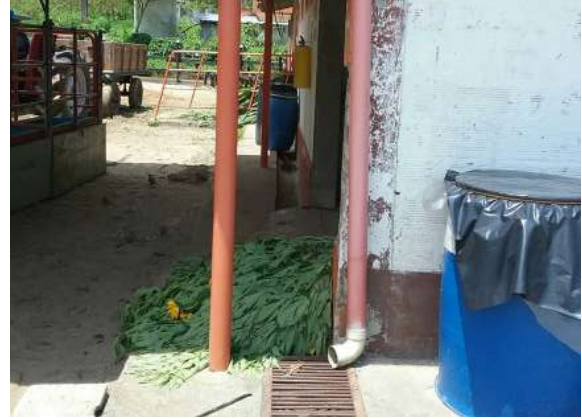
Ilustración 489. Bloque 95. Bajantes de aguas lluvia.
Fuente: Equipo de diagnóstico.

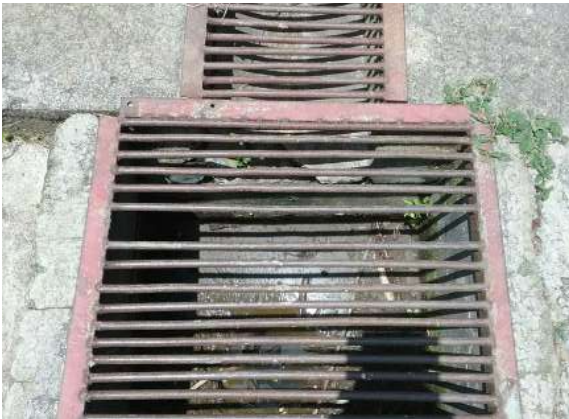
Ilustración 490. Bloque 95. Sumideros de aguas lluvia.
Fuente: Equipo de diagnóstico.

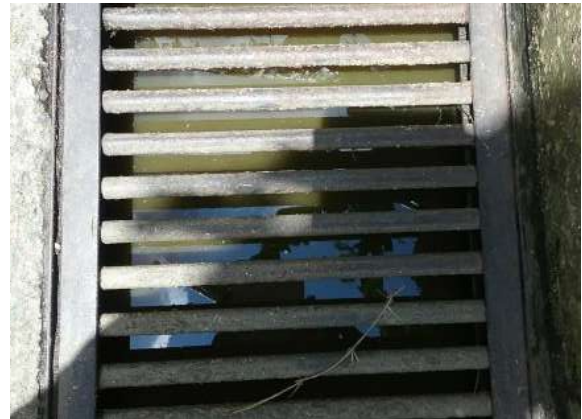
Ilustración 491. Bloque 95. Sumidero de aguas lluvia taponado.
Fuente: Equipo de diagnóstico.

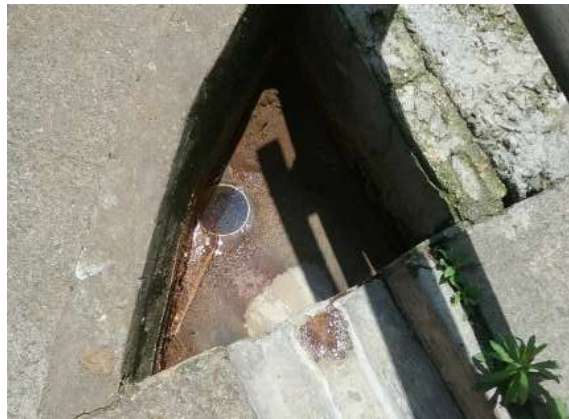
Ilustración 492. Bloque 95. Sifón de piso taponado.
Fuente: Equipo de diagnóstico.

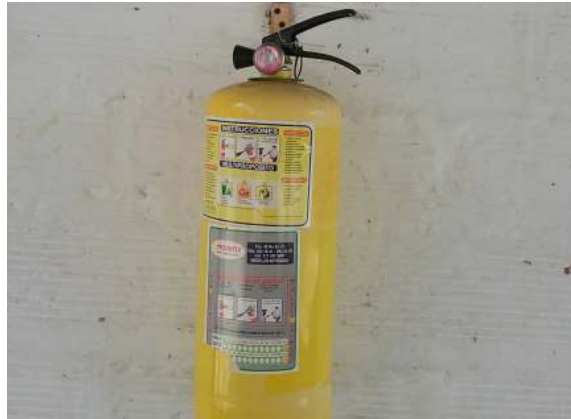
Se encontró un extintor multipropósito. Funciona de manera correcta y su estado físico es bueno.

Ilustración 493. Bloque 95. Extintor multipropósito.
Fuente: Equipo de diagnóstico.

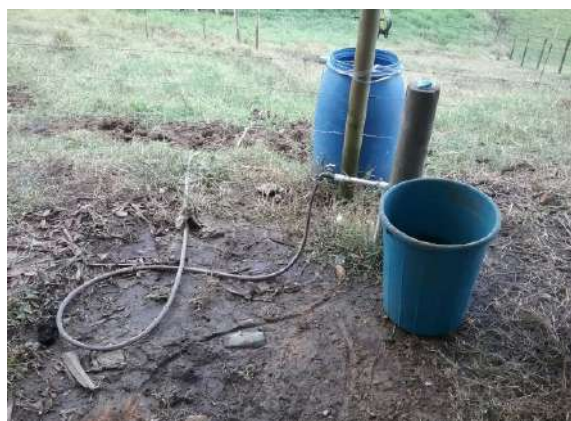
La red principal de este bloque está en tubería pvcp de diámetro 1/2" incrustada en piso. No se encontró problemas de baja presión o daños en las tuberías. Funciona correctamente y su estado físico es bueno.

Ilustración 495. Bloque 96. Tubería pvcp de 1/2".
Fuente: Equipo de diagnóstico.

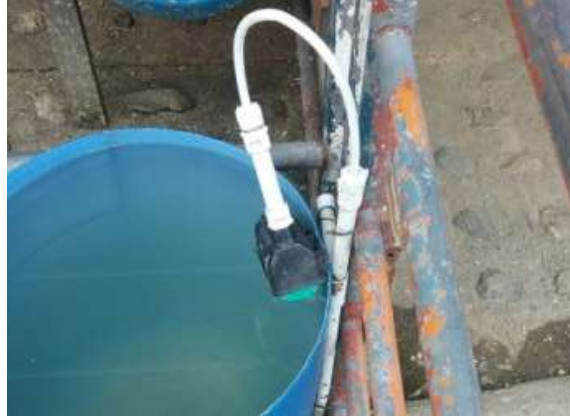
La red principal de este bloque está en tubería pvcp de diámetro 1/2" incrustada en piso. No se encontró problemas de baja presión o daños en las tuberías. Funciona correctamente y su estado físico es bueno.

Ilustración 497. Bloque 97. Tubería pvcp de 1/2".
Fuente: Equipo de diagnóstico.

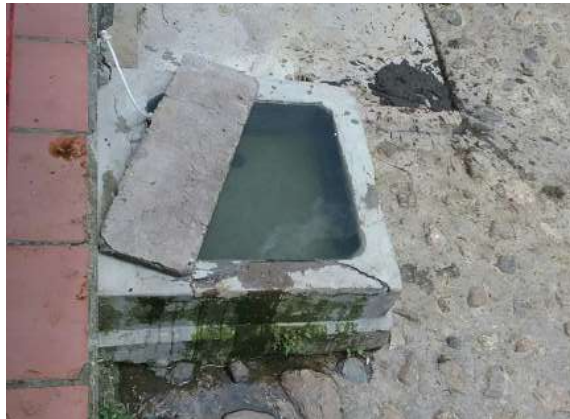
Están en tubería pvcp de diámetro 1/2" incrustada en muros. Tiene una salida hidráulica que no cumple con especificaciones técnicas.

Ilustración 498. Bloque 97. Salida hidráulica en mal estado.
Fuente: Equipo de diagnóstico.

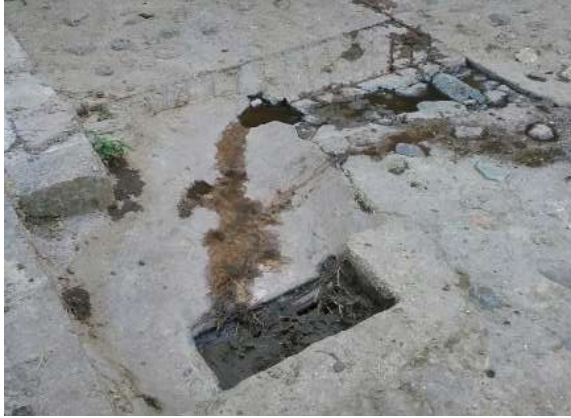
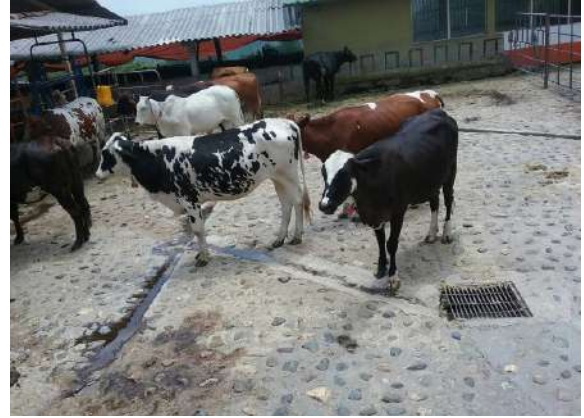
Las aguas lluvia son manejadas por pendiente hasta los sumideros de aguas lluvia.

Ilustración 499. Bloque 97. Sumideros de aguas lluvia.
Fuente: Equipo de diagnóstico.

Ilustración 500. Bloque 97. Sumideros de aguas lluvia.
Fuente: Equipo de diagnóstico.

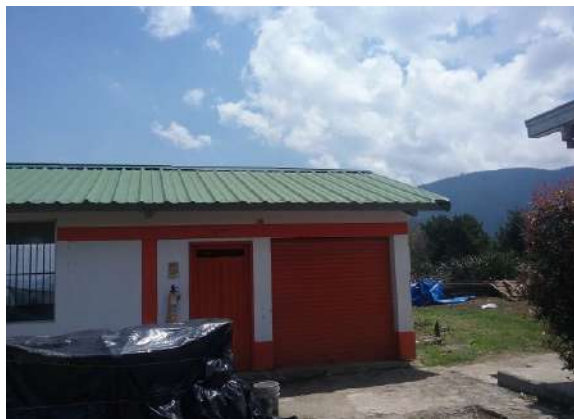
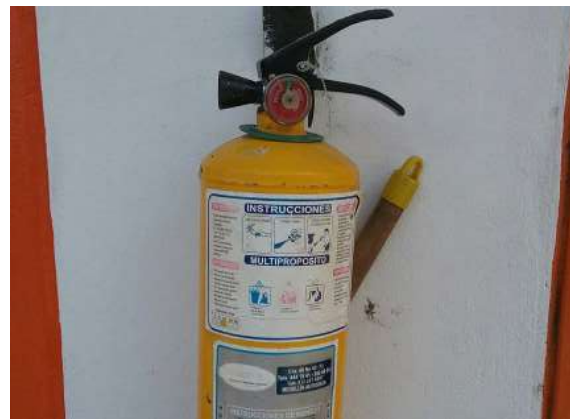
Se encontró un extintor multipropósito tipo ABC. Funciona de manera correcta y su estado físico es bueno.

Ilustración 504. Bloque 100. Extintor multipropósito.
Fuente: Equipo de diagnóstico.

Ilustración 505. Bloque 100. Extintor multipropósito.
Fuente: Equipo de diagnóstico.

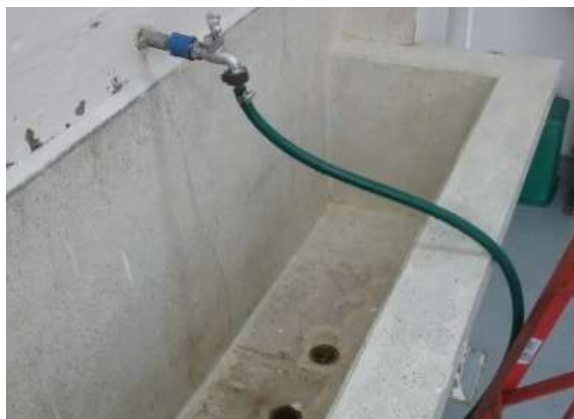
Ilustración 507. Bloque 101. Llave tipo manguera.
Fuente: Equipo de diagnóstico.

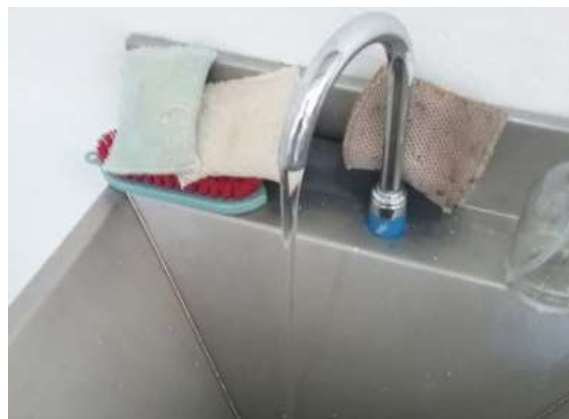
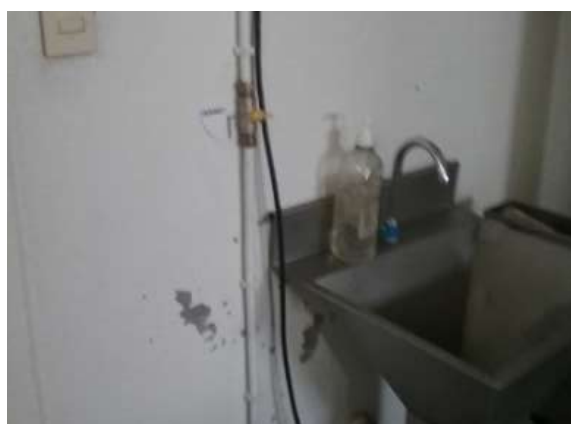
Están en tubería pvcp de diámetro 1/2" incrustada en muros y en piso. No se encontró problemas de baja presión o daños en las tuberías. Funciona correctamente y su estado físico es bueno.

Ilustración 508. Bloque 101. Instalaciones funcionando correctamente.
Fuente: Equipo de diagnóstico.

Ilustración 509. Bloque 101. Instalaciones interiores en buen estado.
Fuente: Equipo de diagnóstico.

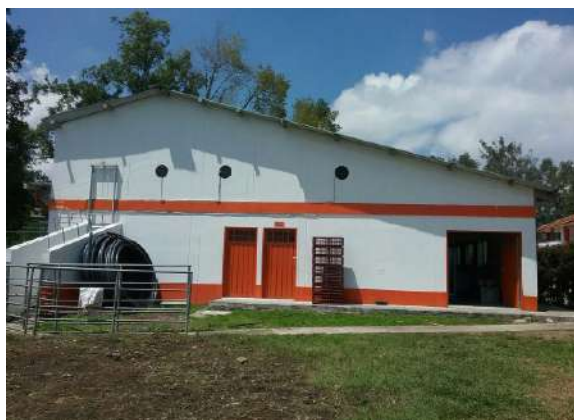
Cubierta en teja de asbesto cemento a dos aguas. No tiene sistema de recolección de aguas lluvia.

Ilustración 510. Bloque 101. Cubierta.
Fuente: Equipo de diagnóstico.

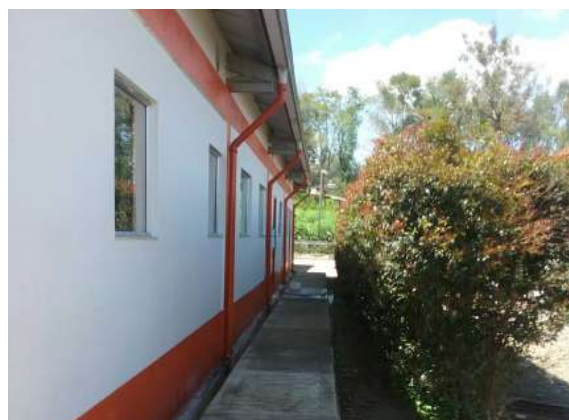
Ilustración 511. Bloque 101. Bajantes de aguas lluvia.
Fuente: Equipo de diagnóstico.

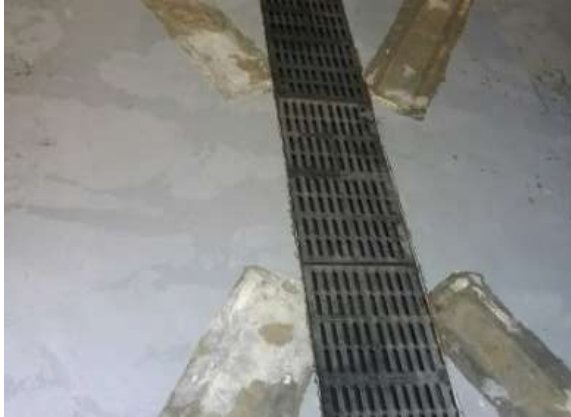
Las salidas sanitarias en retretes están en tubería pvc de 4", en lavamanos, lavaplatos y sifones de piso están en tubería pvc de 2". Funcionan de manera correcta. Se encontraron sumideros internos para evacuar aguas residuales.

Ilustración 512. Bloque 101. Sumidero interno.
Fuente: Equipo de diagnóstico.

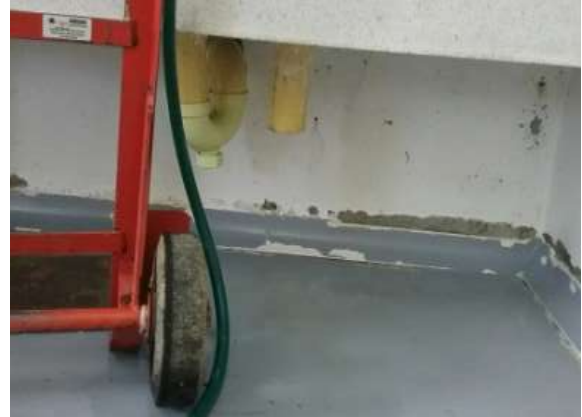
Ilustración 513. Bloque 101. Desagües en tubería pvc de 2".
Fuente: Equipo de diagnóstico.

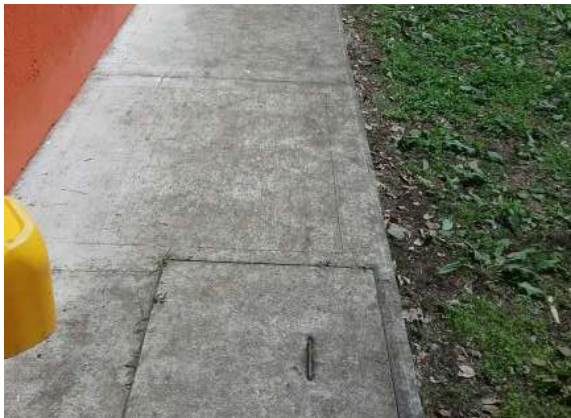
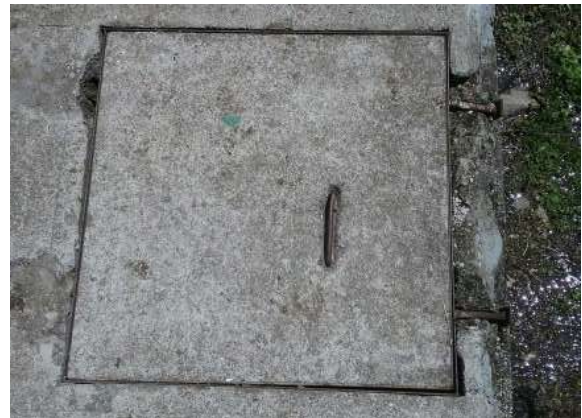
Ilustración 514. Bloque 101. Caja de inspección.
Fuente: Equipo de diagnóstico.

Ilustración 515. Bloque 101. Caja de inspección.
Fuente: Equipo de diagnóstico.

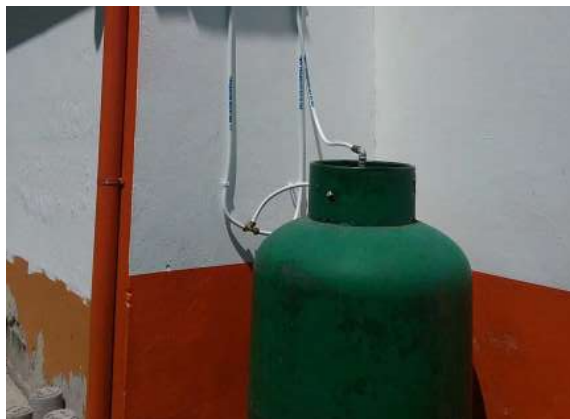
Se encontró una red de tubería en material PE AL PE de alta densidad, conduce el gas de un cilindro de gas de 250 libras y suministra el bloque de Cárnicos. Las instalaciones funcionan de manera correcta y su estado físico es bueno.

Ilustración 516. Bloque 101. Cilindro de gas de 250 libras.
Fuente: Equipo de diagnóstico.

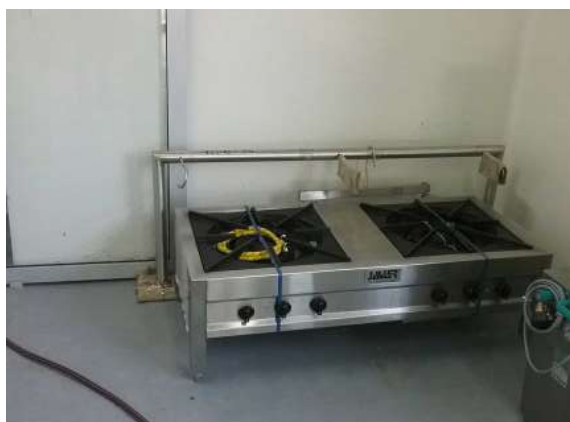
Los aparatos Gasodomésticos funcionan de manera correcta y su estado físico es bueno.

Ilustración 517. Bloque 101. Estufa industrial a gas.
Fuente: Equipo de diagnóstico.
