DIAGNÓSTICO I N T E G R A L

LA SALADA / Vol. 5

Centro de los recursos renovables naturales La Salada

SERVICIO NACIONAL DE APRENDIZAJE - SENA

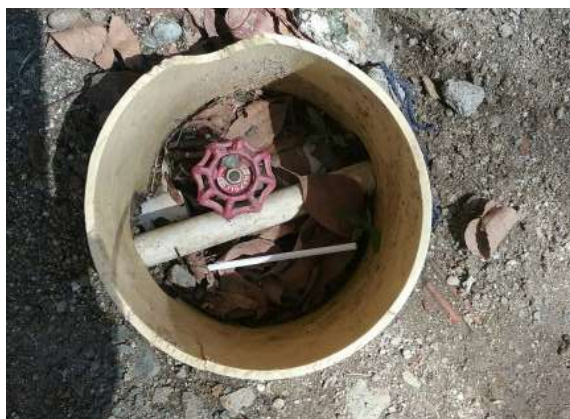
La red principal de este bloque está en tubería pvcp de diámetro 1/2" incrustada en piso. No se encontró problemas de baja presión o daños en las tuberías. Funciona correctamente y su estado físico es bueno. Se encontró registro tipo compuerta para corte general de suministro del agua.

Ilustración 519. Bloque 102. Registro de corte general.
Fuente: Equipo de diagnóstico.

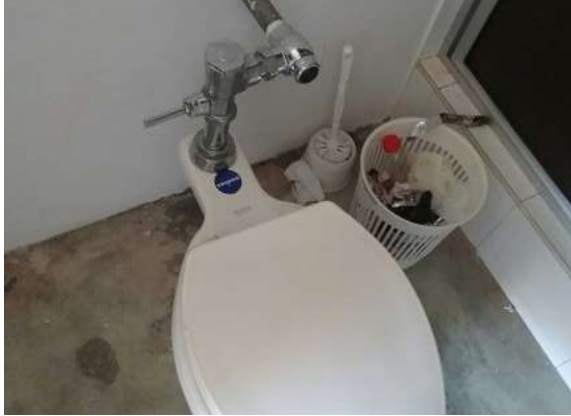
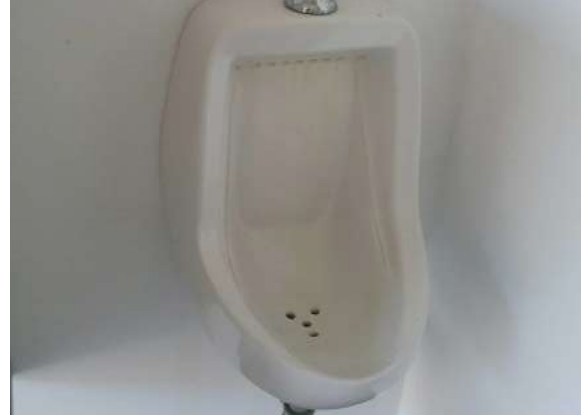
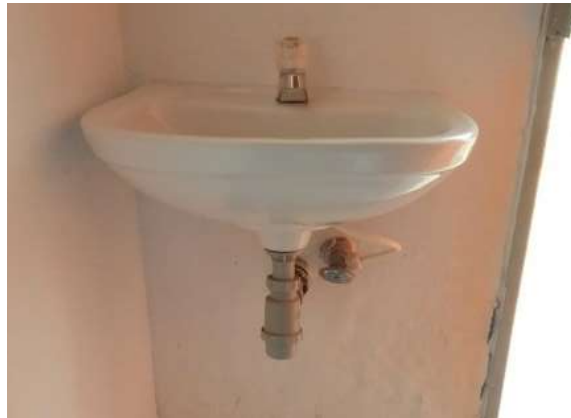
Están en tubería pvcp de diámetro 1/2" incrustada en muros y en piso. No se encontró problemas de baja presión o daños en las tuberías. Funciona correctamente y su estado físico es bueno.

Ilustración 520. Bloque 102. Instalaciones hidráulicas funcionan de manera correcta.
Fuente: Equipo de diagnóstico.

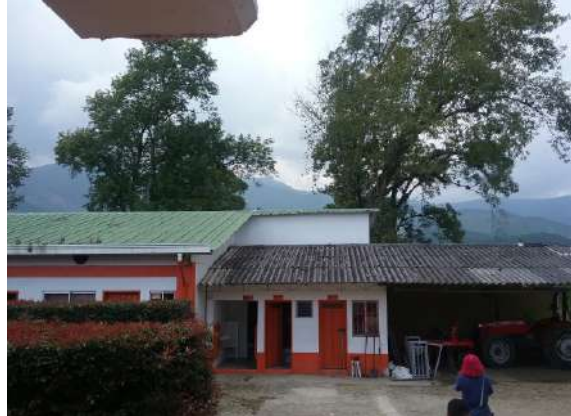
Cubierta en teja de asbesto cemento a una agua. No tiene sistema de recolección de aguas lluvia.

Ilustración 523. Bloque 102. Cubierta.
Fuente: Equipo de diagnóstico.

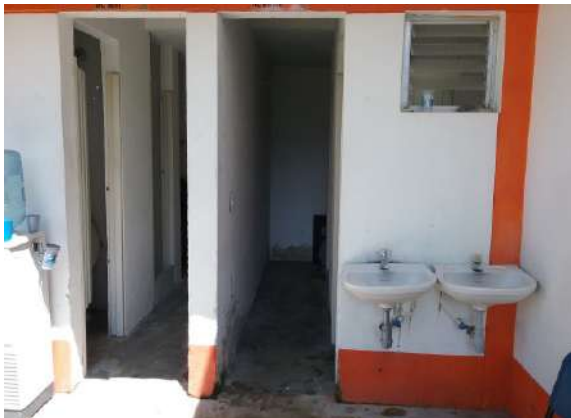
Las salidas sanitarias en retretes están en tubería pvc's de 4", en lavamanos, lavaplatos y sifones de piso están en tubería pvc's de 2". Funcionan de manera correcta.

Ilustración 524. Bloque 102. Desagües en tubería pvc's de 2".
Fuente: Equipo de diagnóstico.

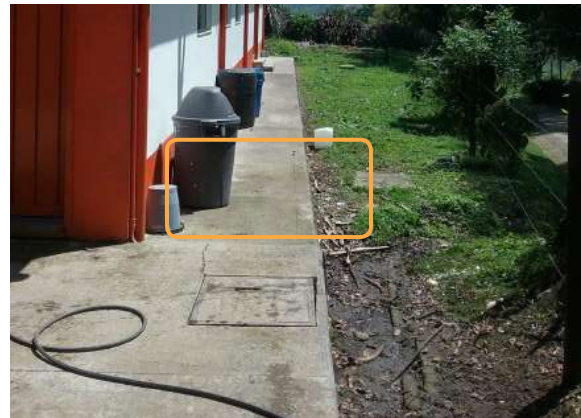
Ilustración 525. Bloque 102. Caja de inspección de aguas residuales.
Fuente: Equipo de diagnóstico.

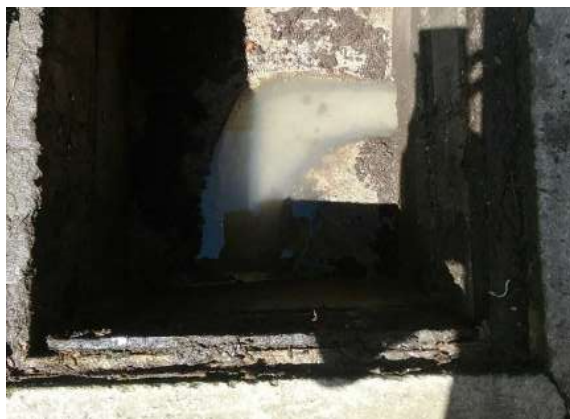
Ilustración 526. Bloque 102. Caja de inspección.
Fuente: Equipo de diagnóstico.

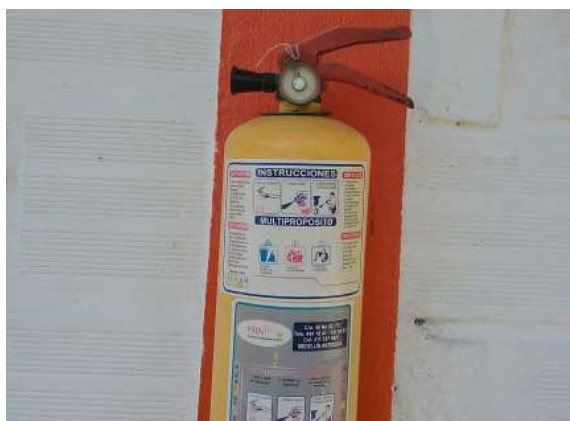
Se encontró extintor multipropósito. Funciona de manera correcta y su estado físico es bueno.

Ilustración 527. Bloque 102. Extintor multipropósito.
Fuente: Equipo de diagnóstico.

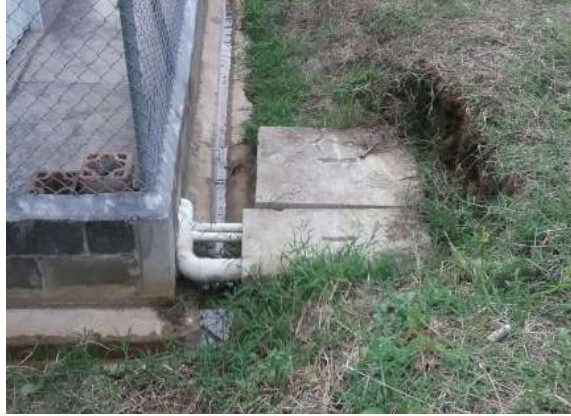
Las aguas negras están enterradas en el suelo y no son inspeccionables. Funcionan de manera correcta, no se encontró anomalías en su funcionamiento. Estas aguas tratadas hacen la entrega de aguas en una cuenca cercana al centro.

Ilustración 530. Bloque 104. Desagües funcionan de manera correcta.
Fuente: Equipo de diagnóstico.

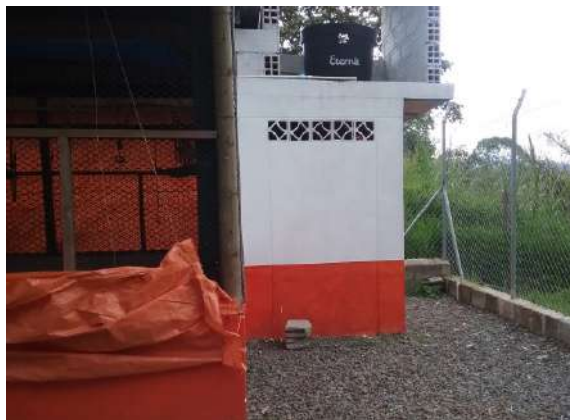
No está en funcionamiento.

Ilustración 534. Bloque 106. Tanque plástico de 250 litros.
Fuente: Equipo de diagnóstico.
