INFORME FINAL ESTUDIO DE SUELOS

CALDAS LA SALADA– 9101

CONTRATAR LOS ESTUDIOS DE VULNERABILIDAD SÍSMICA Y LOS DISEÑOS DE REFORZAMIENTO ESTRUCTURAL DE LOS ELEMENTOS ESTRUCTURALES Y NO ESTRUCTURALES, CON FUNDAMENTO EN EL REGLAMENTO COLOMBIANO DE DISEÑO Y CONSTRUCCIÓN SISMO RESISTENTE NSR-10 DE EDIFICACIONES DEL SENA A NIVEL NACIONAL, UBICADAS EN ZONAS DE AMENAZA SÍSMISCA ALTA E INTERMEDIA. FASE 2. ZONA 2, 3 Y 4.

Tenemos el gusto de entregarle el estudio de suelos definitivo para las estructuras del **CENTRO DE LOS RECURSOS NATURALES RENOVABLES LA SALADA – SENA (Código 9101)** ubicado en el municipio de Caldas (Antioquia).

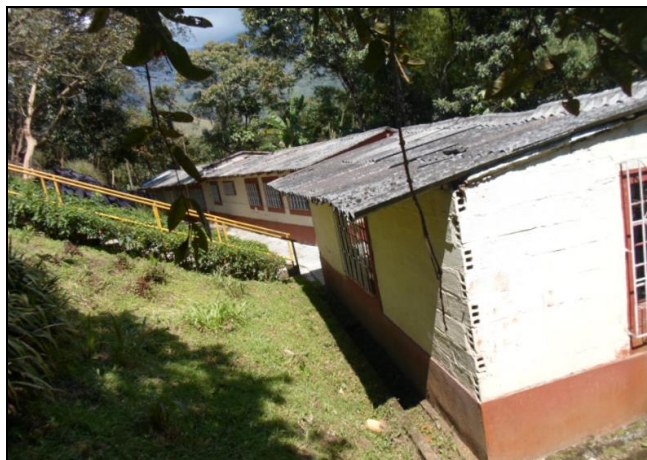
El predio donde se encuentran implantadas las estructuras existentes presenta una topografía con pendientes que varían entre 0% y 56%. A continuación se ilustra una fotografía:

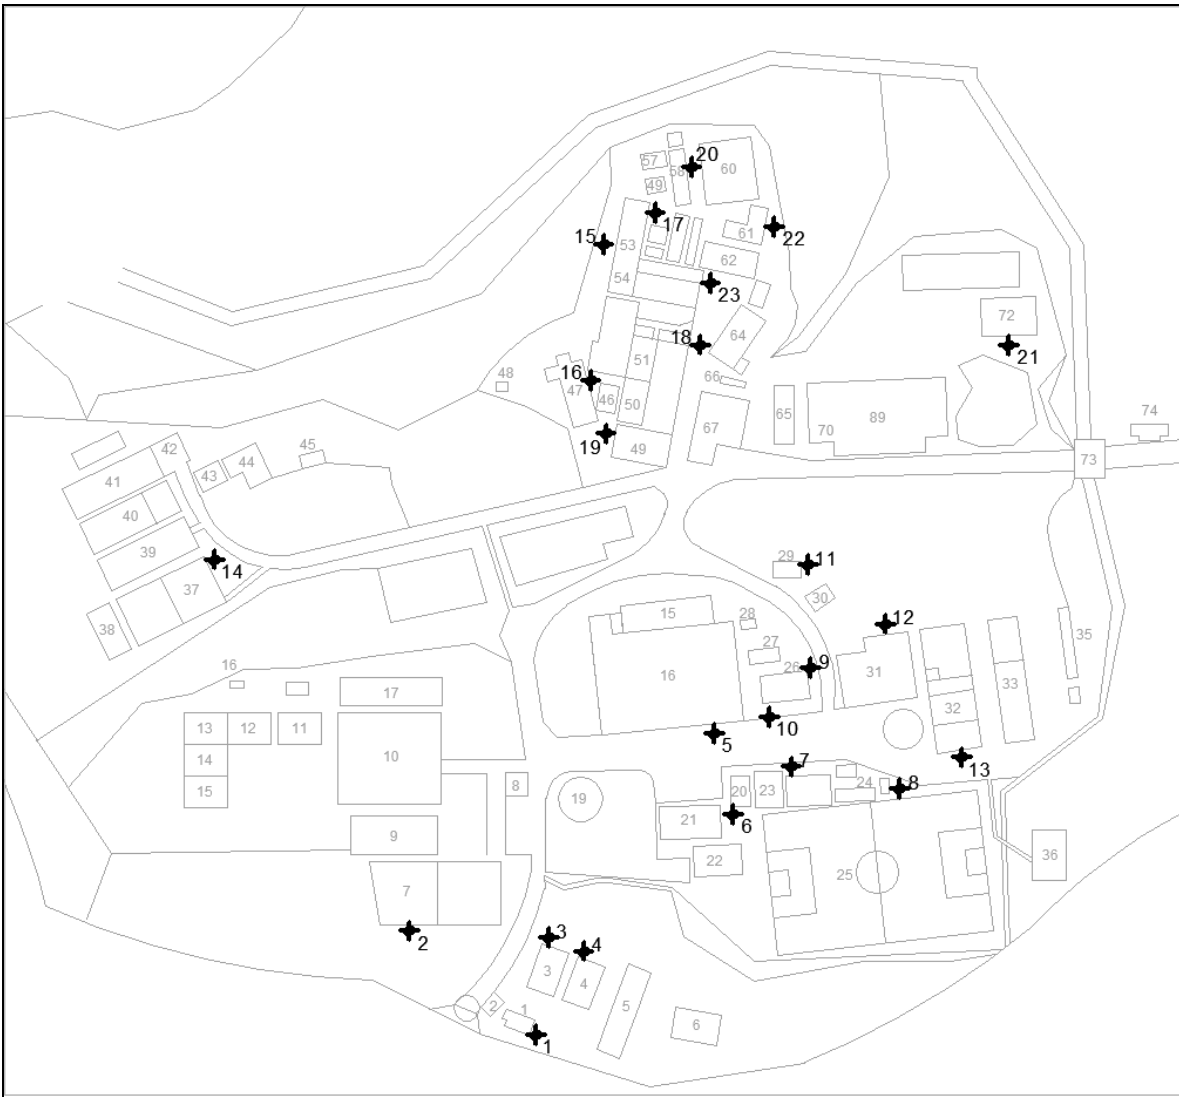
efectuados. Se debe anotar que el plano corresponde al esquema enviado a esta consultoría no contando con un plano georreferenciado:

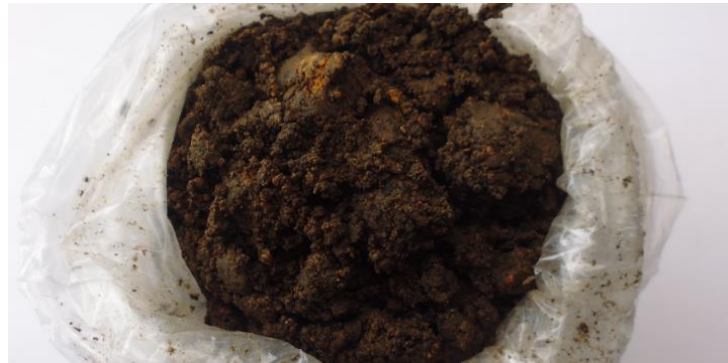
- a) 0.0 – 0.50/1.60 m. Capa vegetal seguida por limo orgánico con raíces y/o seguida por relleno de escombros, limo, arena y gravas. Los mayores espesores de relleno se detectaron en los sondeos No. 8 y 21 con 1.60m y

1.20m de espesor respectivamente. El ensayo de penetración estándar arrojó valores de N entre 1 y 9 golpes/pie.

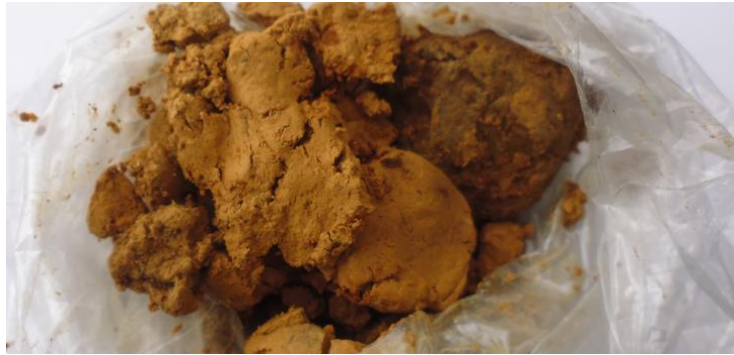
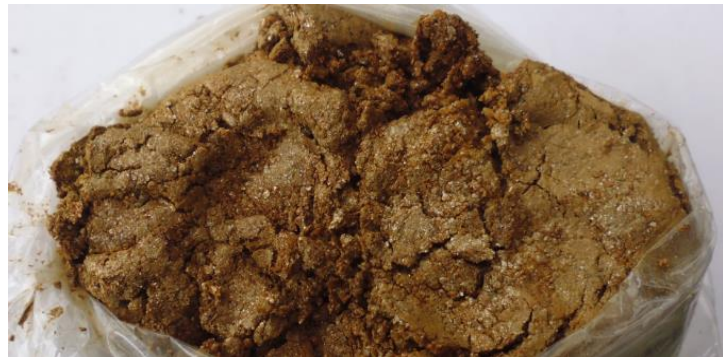
b) 0.50/1.60 – 1.00/5.50 m. Limo arcillo arenoso amarillo rojizo y/o carmelito grisáceo, de consistencia blanda a dura, con vetas de óxido, algunas raíces, trazos de turba en algunos sectores y algunas gravas. El ensayo de penetración estándar arrojó valores de N entre 1 y 18 golpes/pie, obteniendo rechazo en algunos sondeos a 2.0m de profundidad, con valores hasta de 20 golpes para 0". La resistencia al corte tomada con penetrómetro manual arrojó valores entre 1.00 y 2.75 Kg/cm². En los sondeos No. 5 y 9 no se encontró este estrato.

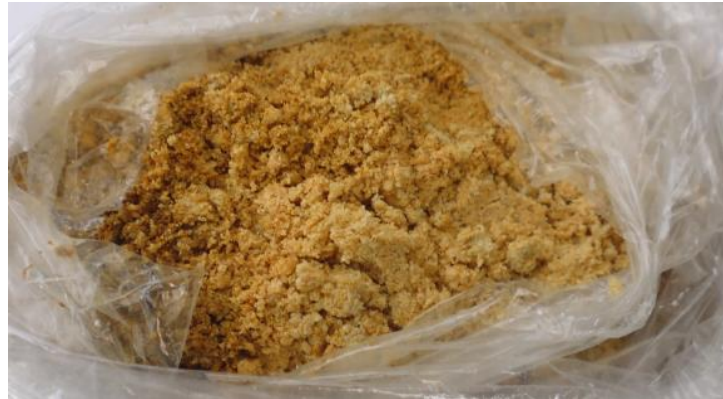
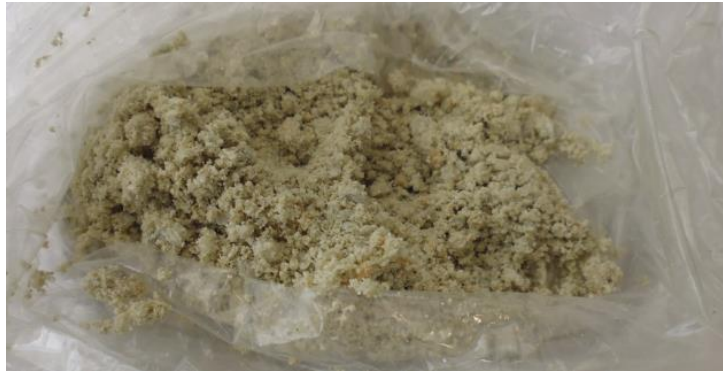
c) 1.00/5.50 – 8.00 m.

Arena limosa y/o arcillosa carmelita amarilla y/o habana de densidad muy suelta a compacta, con vetas de óxido y algunas gravas hasta de 1". En algunos sectores la arena se encuentra muy fina y de color habana verdosa. El ensayo de penetración estándar arrojó valores de N entre 3 y 26 golpes/pie, obteniendo rechazo en algunos sondeos con valores hasta de 50 golpes para 3".

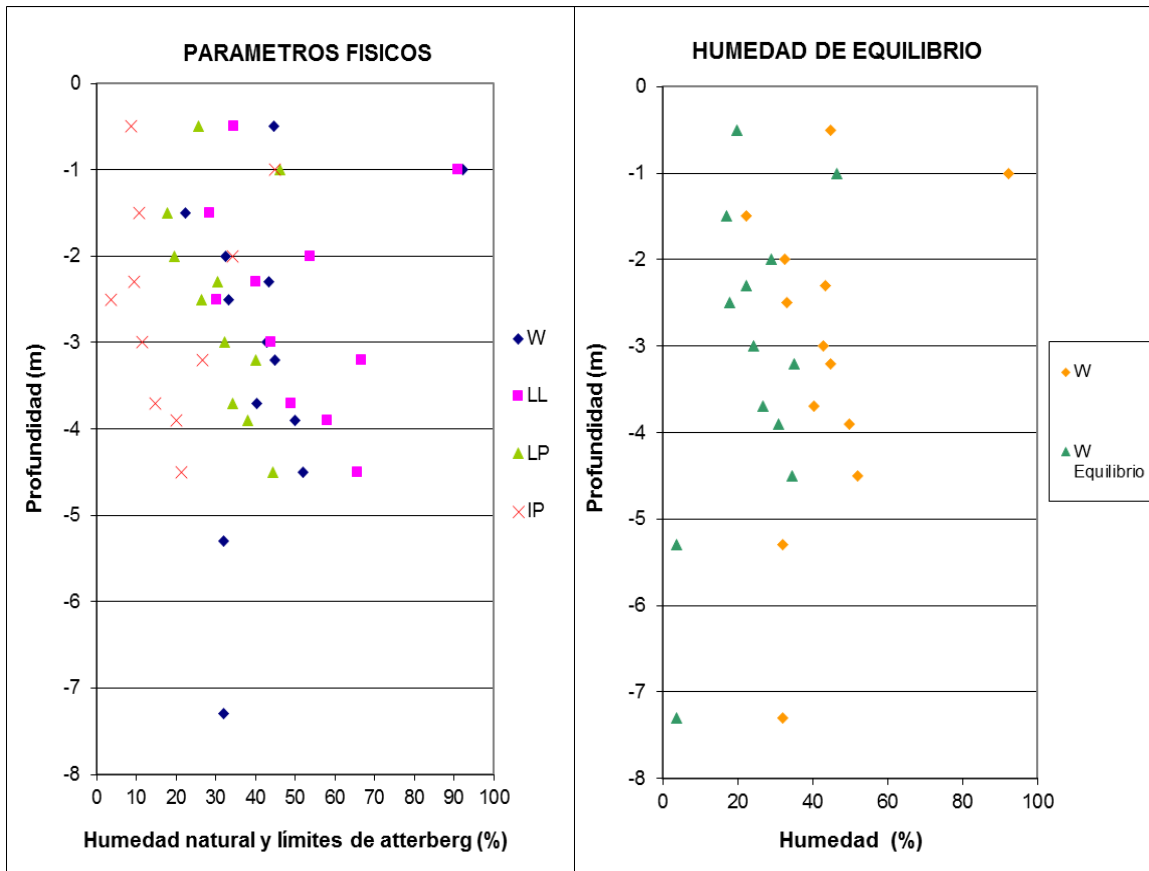
Teniendo en cuenta la estratigrafía encontrada a lo largo de la zona explorada y de acuerdo con la frecuencia y tipos de ensayos especificados se tomaron muestras representativas de los mantos para enviar al laboratorio a realizar los diferentes ensayos. A partir de los resultados obtenidos de los ensayos de humedad natural y límites de Atterberg, se realizaron gráficas de los parámetros físicos en función de la profundidad obteniendo humedades de equilibrio inferiores a la humedad natural, condición que indica condiciones no expansivas de los suelos como se ilustra a continuación:

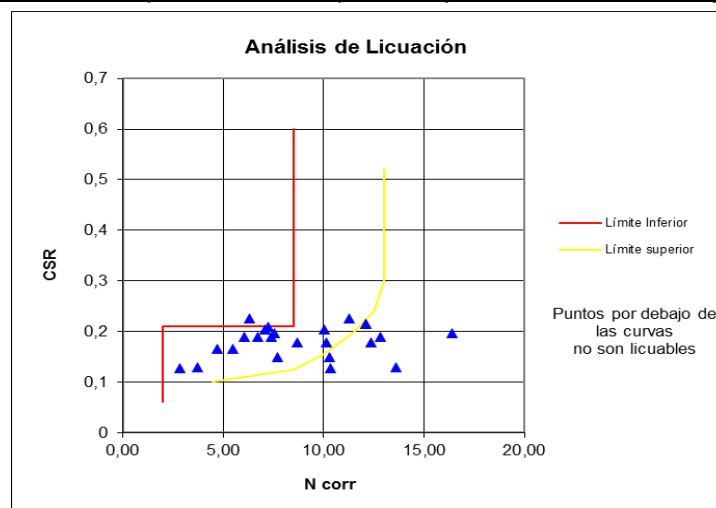
Se anota que la línea superior (línea roja) corresponde a arenas limosas y/o arcillosas y la línea inferior (línea amarilla) corresponde a arenas limpias.

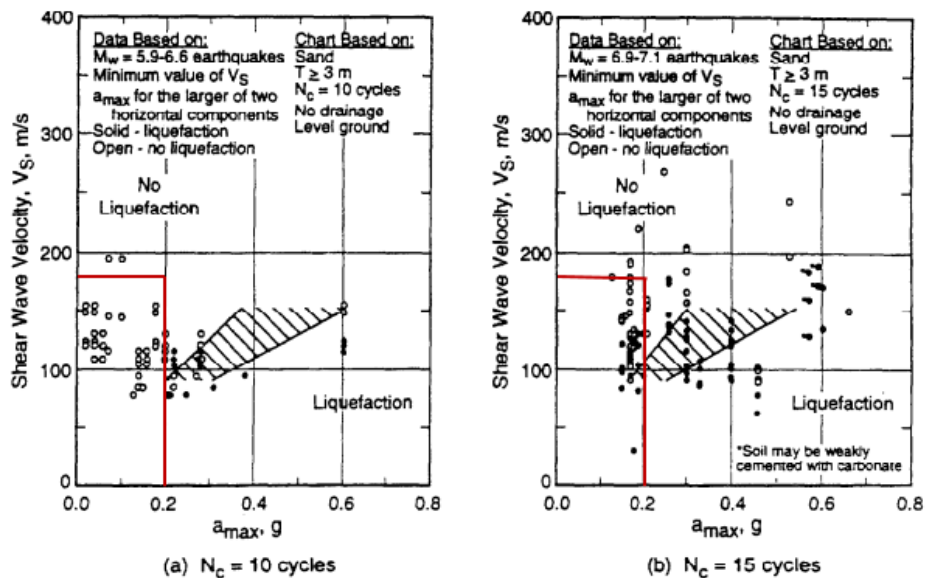
A partir de lo anterior y aun cuando los suelos detectados no corresponden a suelos arenosos limpios susceptibles a licuación, se verificó la posibilidad de presentar licuación mediante la velocidad de onda cortante calculada a partir de las correlaciones del ensayo de SPT arrojando un valor promedio de 182 m/s, el cual se comparó con la aceleración horizontal pico efectiva del terreno en superficie, $A_0 = 0.20$, mediante las curvas propuestas por Stokoe et al., 1998, como se muestra a continuación:

De todo lo anterior se concluye que el estrato de arena no es susceptible a presentar fenómeno de licuación.
