INFORME PRELIMINAR ESTUDIO DE SUELOS

PASTO - 9536

SENA

Tenemos el gusto de entregarle el estudio de suelos preliminar para las diferentes estructuras del **CENTRO INTERNACIONAL DE PRODUCCIÓN LIMPIA LOPE – SENA (Código 9536)**, ubicado en la ciudad de Pasto (Nariño).

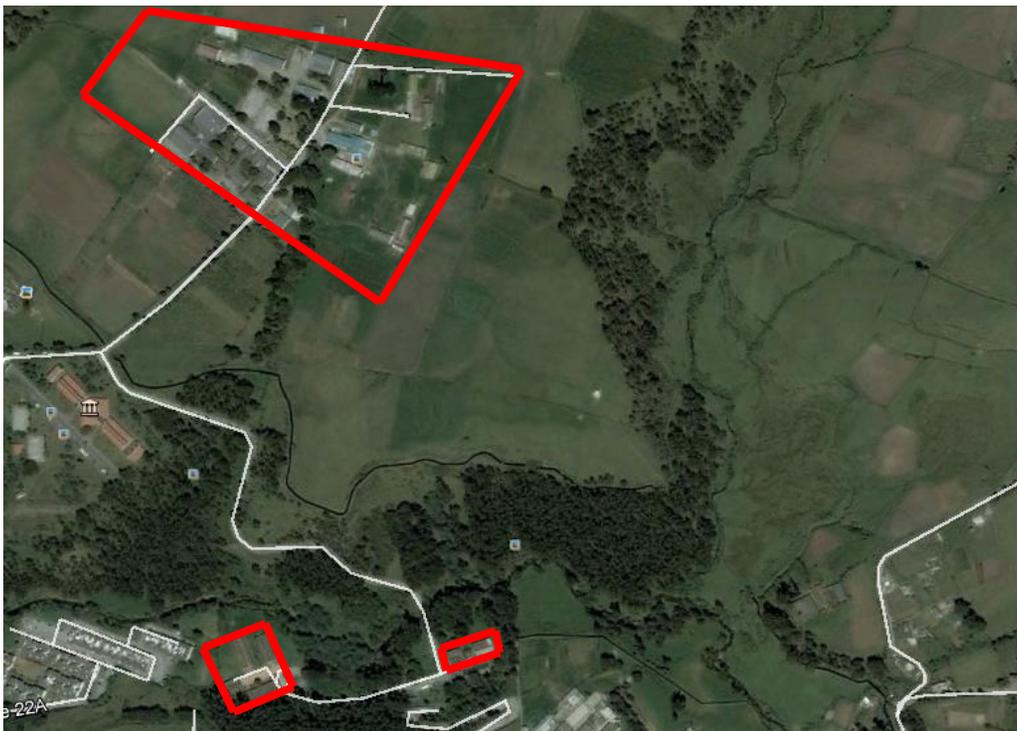
De acuerdo con la información suministrada a esta consultoría en la zona de estudio se tiene un total de 39 estructuras de 1 piso. Dichas estructuras están construidas aparentemente en muros de carga y/o mampostería estructural. A continuación se ilustra la ubicación del proyecto:

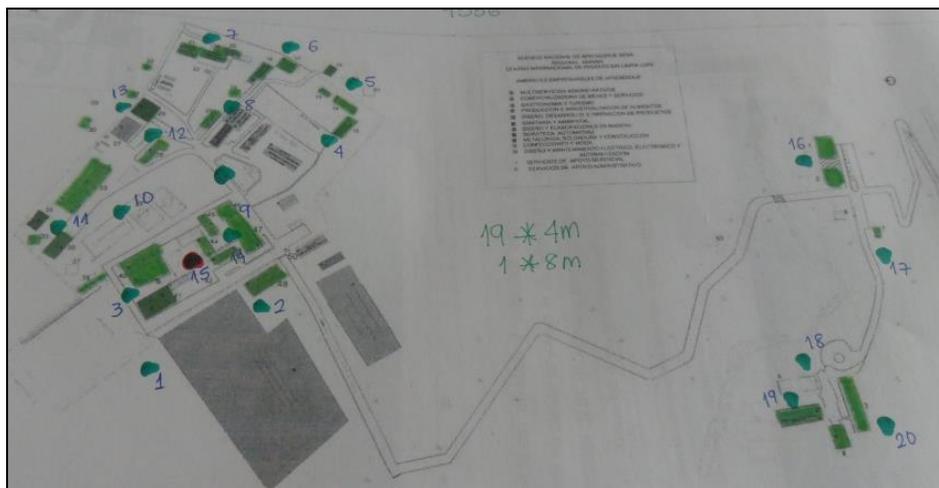
A continuación se muestra un esquema con la localización de los sondeos efectuados:

De acuerdo con lo anterior se efectuaron 20 sondeos distribuidos así: 1 de 8.0m de profundidad y 19 de 4.0m de profundidad perforados con equipo de percusión y lavado. A lo largo de los sondeos se realizó el ensayo de penetración estándar como índice de la consistencia de los suelos limosos y arcillosos allí detectados. Finalmente se tomó un número suficiente de muestras alteradas para inspección visual y posterior envío al laboratorio para ensayos de límites de Atterberg, humedad natural, pesos unitarios, granulometría y clasificación USCS y AASHTO.

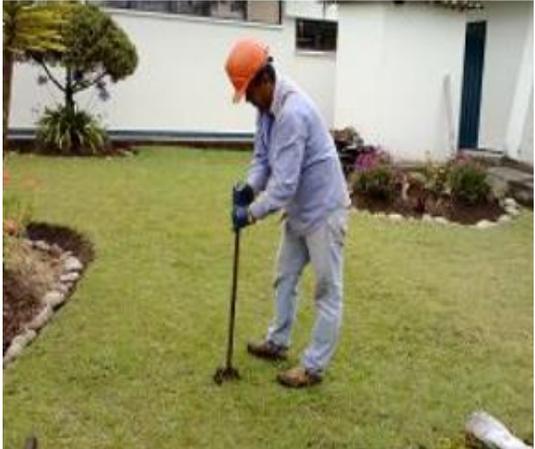
FOTOGRAFÍA	DESCRIPCIÓN
1

Ejecución de perforación
2

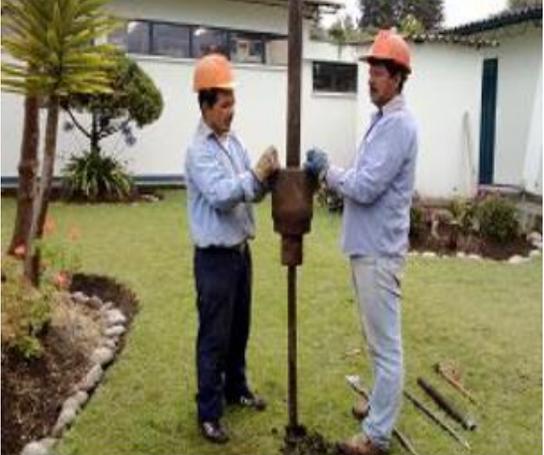
Ensayo penetración estándar
3

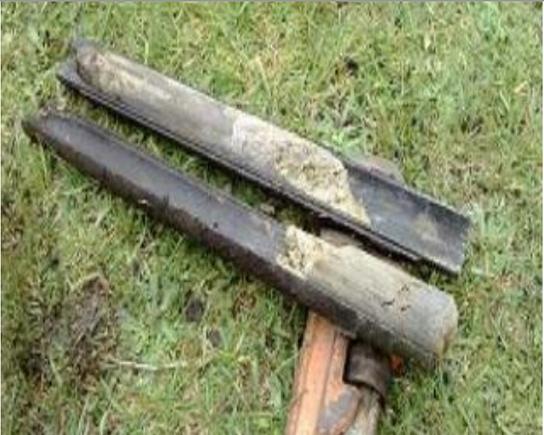
Muestra alterada

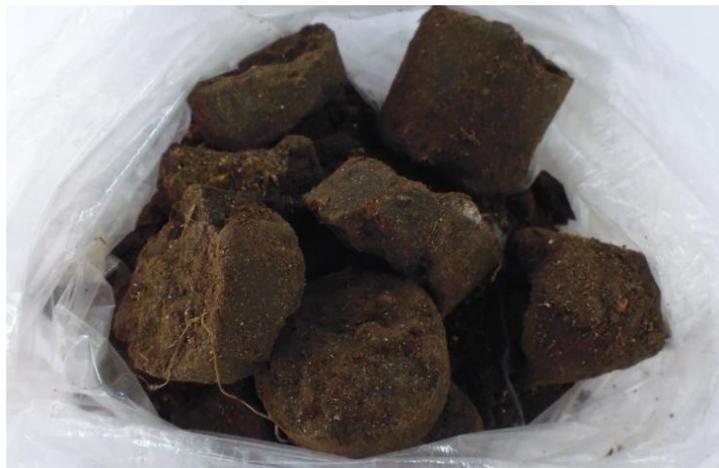
a) 0.0 – 0.50/0.80 m.

Capa vegetal y limo orgánico arcilloso carmelito oscuro de consistencia medio firme a muy dura. El ensayo de penetración estándar arrojó valores de N entre 4 y 39 golpes/pie.

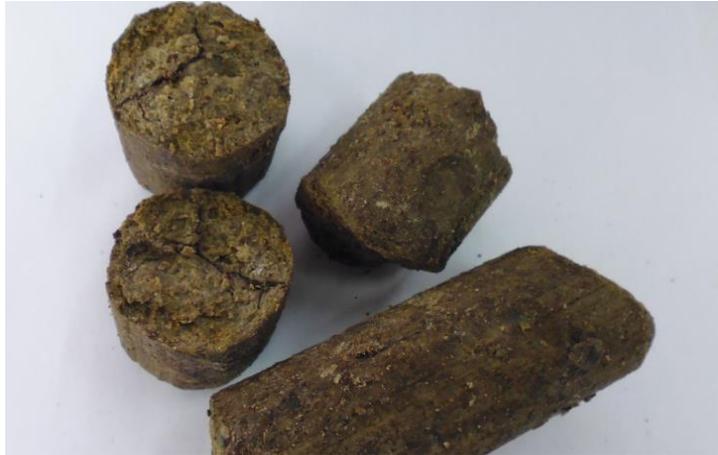
b) 0.50/0.80 – 1.00/2.00 m.

Limo arenoso algo orgánico carmelito y/o habano de consistencia medio firme a muy dura, con algunas raíces y vetas de color gris y amarillo. El ensayo de penetración estándar arrojó valores de N entre 6 y 26 golpes/pie.

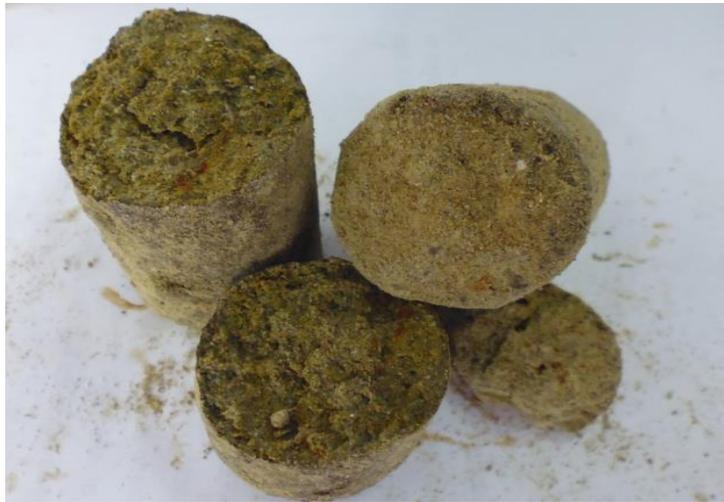
c) 1.00/2.00 – 8.00 m.

Arcilla arenosa habana y/o carmelita de consistencia dura a muy dura, con vetas de color amarillo y gris y con presencia de gravas en algunos sectores. El ensayo de penetración estándar arrojó valores de N entre 17 y 140 golpes/pie, presentándose rechazo en todas las perforaciones a la profundidad explorada con valores de N hasta de 80 golpes para 1". Así mismo se tiene que en el sondeo No. 16 a 2.50m de profundidad se encontró un estrato rocoso.

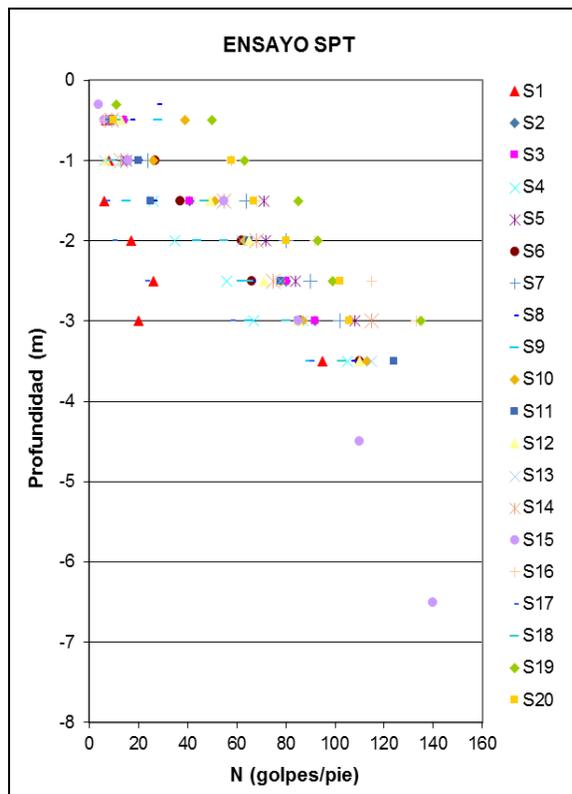
Con base en los ensayos de penetración estándar efectuados en campo se realizó una gráfica de N en función de la profundidad, notando un aumento en la consistencia de los suelos con la profundidad como se ilustra a continuación:
